Notitie / Memo

HaskoningDHV Nederland B.V.
Water

Onderwerp: Analyse grondwaterstanden in verband met droogte 2018

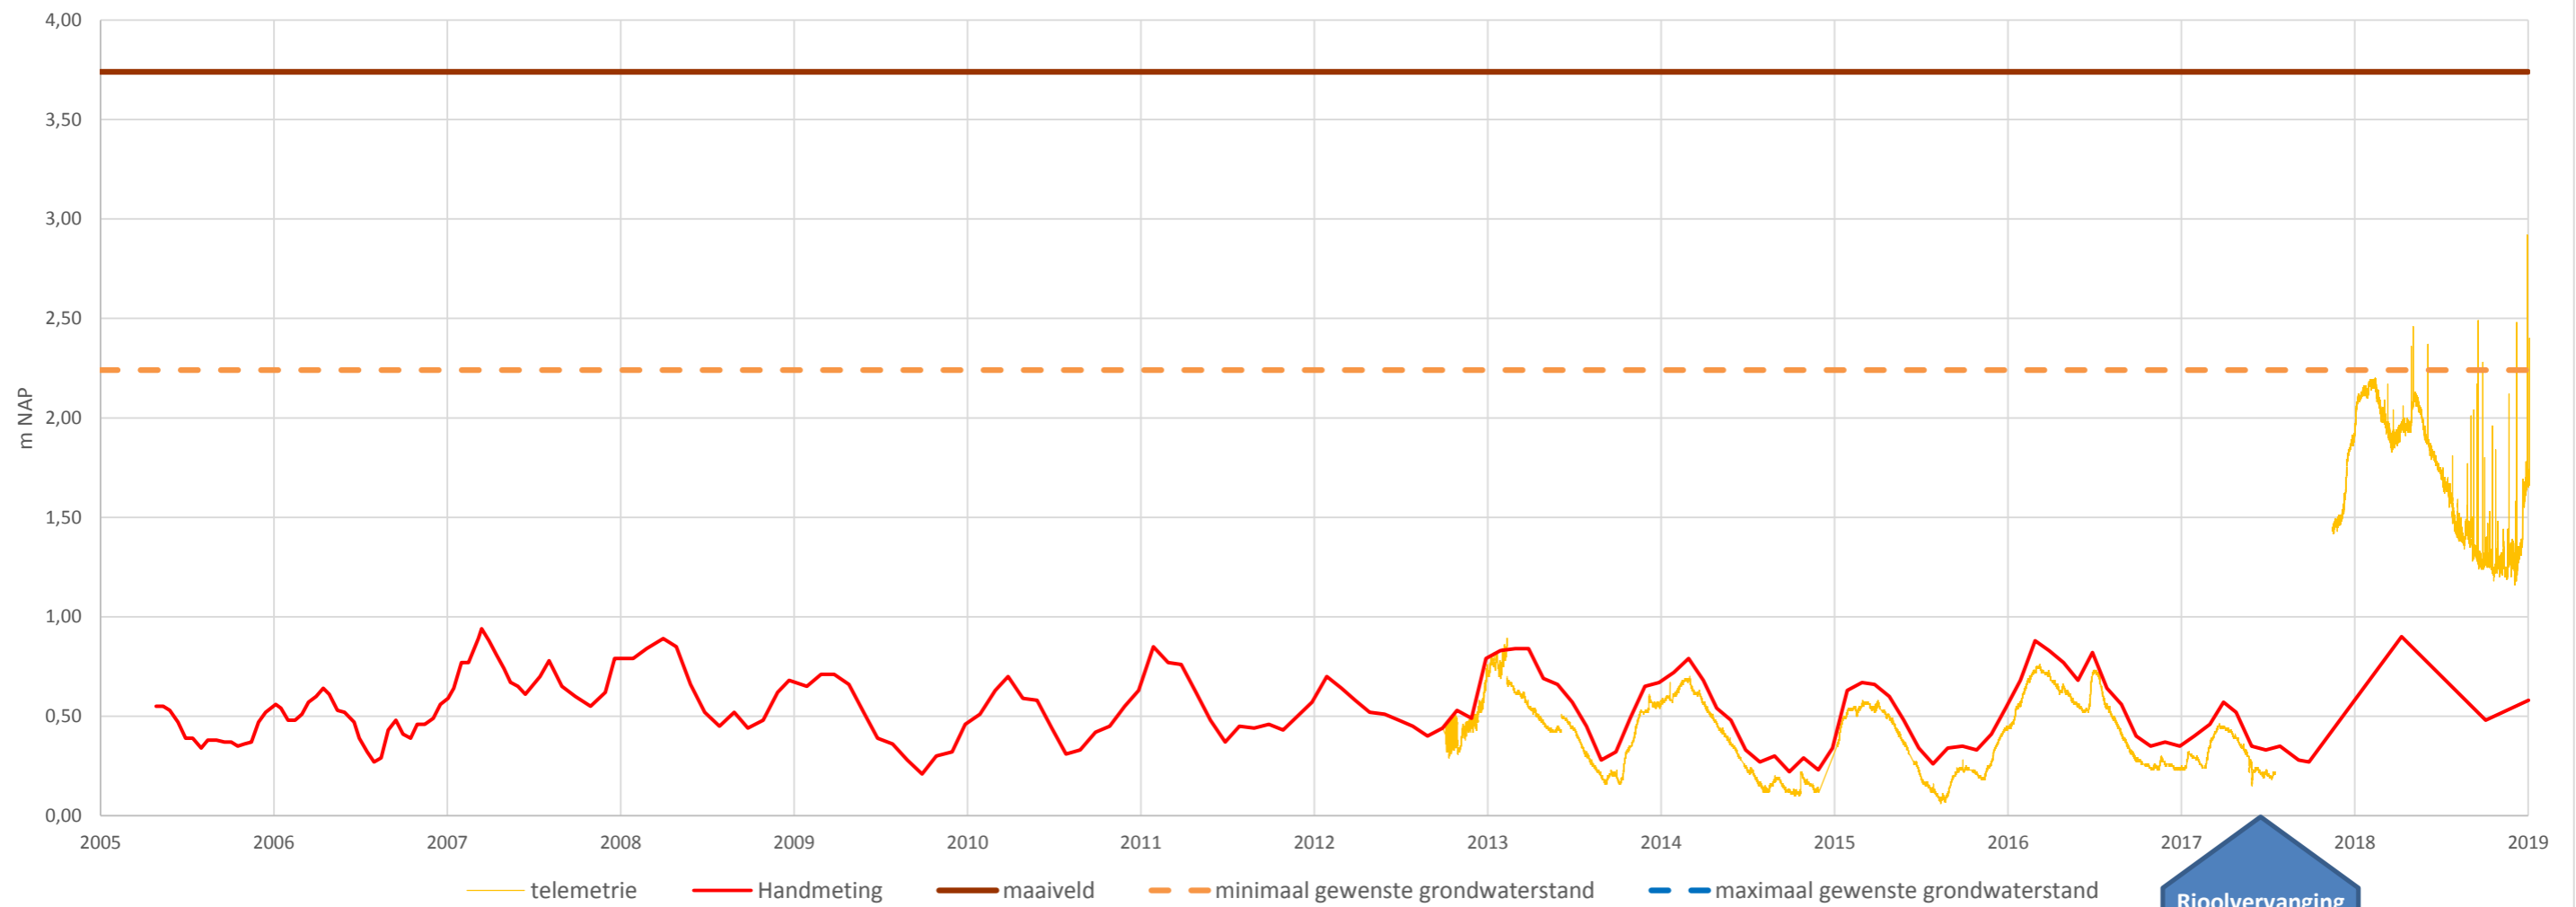
Peilbuis 02: Van der Giessenweg t.h.v. nr. 3 **Buitendijks**

De grondwaterstandmetingen van peilbuis 02 worden uitgevoerd met een telemetriesysteem. Deze locatie is buitendijks gelegen. Het maaiveld ligt veel hoger dan het omliggende oppervlaktewaterpeil. Bij deze peilbuis ligt de waterstand ruim beneden maaiveld, de structureel lage grondwaterstanden zorgen niet voor overlast.

De meeste bebouwing is van na 1979 of uit de jaren 70. Gezien de grote ontwateringsdiepte kan er aangenomen worden dat er bij de bouw rekening is gehouden met deze lage grondwaterstanden. Recent heeft er in 2017 rioolvervangings plaatsgevonden (en ophogen van het gebied). Eventuele infiltratie van grondwater in het rioolstelsel is zeker niet meer mogelijk.

Algemene informatie	Opvallendheden	Acties
<p>Locatie: Straat: Van der Giessenweg Ter plaatse van: nr. 3 Minimale afstand tot bebouwing: 21 m Maaiveldhoogte: N.A.P. + 3.74 m</p> <p>Grondwaterstanden: GHG 2,11 m N.A.P. Gemiddelde grondwaterstand (mediaan) 1,72 m N.A.P. GLG 1,27 m N.A.P.</p> <p>Overige informatie: Type monitoring: Hand- & digitale meting Begin handmeting 28-4-2005 Begin divermeting 28-9-2012</p>	<ul style="list-style-type: none"> • Op deze locatie is een structureel te lage grondwaterstand. Bij deze peilbuis ligt de grondwaterstand meer dan 3 meter onder mv. De lage grondwaterstand is te verklaren doordat dit een buitendijks gebied betreft waarbij het mv veel hoger ligt dan het omliggende oppervlaktewaterpeil. De meeste bebouwing in de omgeving van dit meetpunt is van na 1979 is of uit de jaren 70. Gezien de grote ontwateringsdiepte kan er aangenomen worden dat er bij de bouw rekening is gehouden met deze lage grondwaterstanden. Er worden in de omgeving van deze peilbuis dus geen problemen verwacht met betrekking tot te lage grondwaterstanden en funderingen. • In 2017 is gestart met algehele riolvervanging en ophogen van het gebied. Daarmee is eventuele infiltratie van grondwater in rioolstelsel zeker ook niet meer mogelijk. • Tijdens werkzaamheden op 18-07-2017 bij riolvervanging is de peilbuis beschadigd. Op 16-11-2017 is de meetreeks hervat. 	<ul style="list-style-type: none"> • Geen directe acties noodzakelijk. Structureel lage grondwaterstanden zorgen niet voor overlast. • Controle drainage. Riolerings is vervangen in 2017. Effecten drainage controleren in 2019. • Controleren inhangdiepte, locatie en maaiveld van nieuwe geplaatste peilbuis.

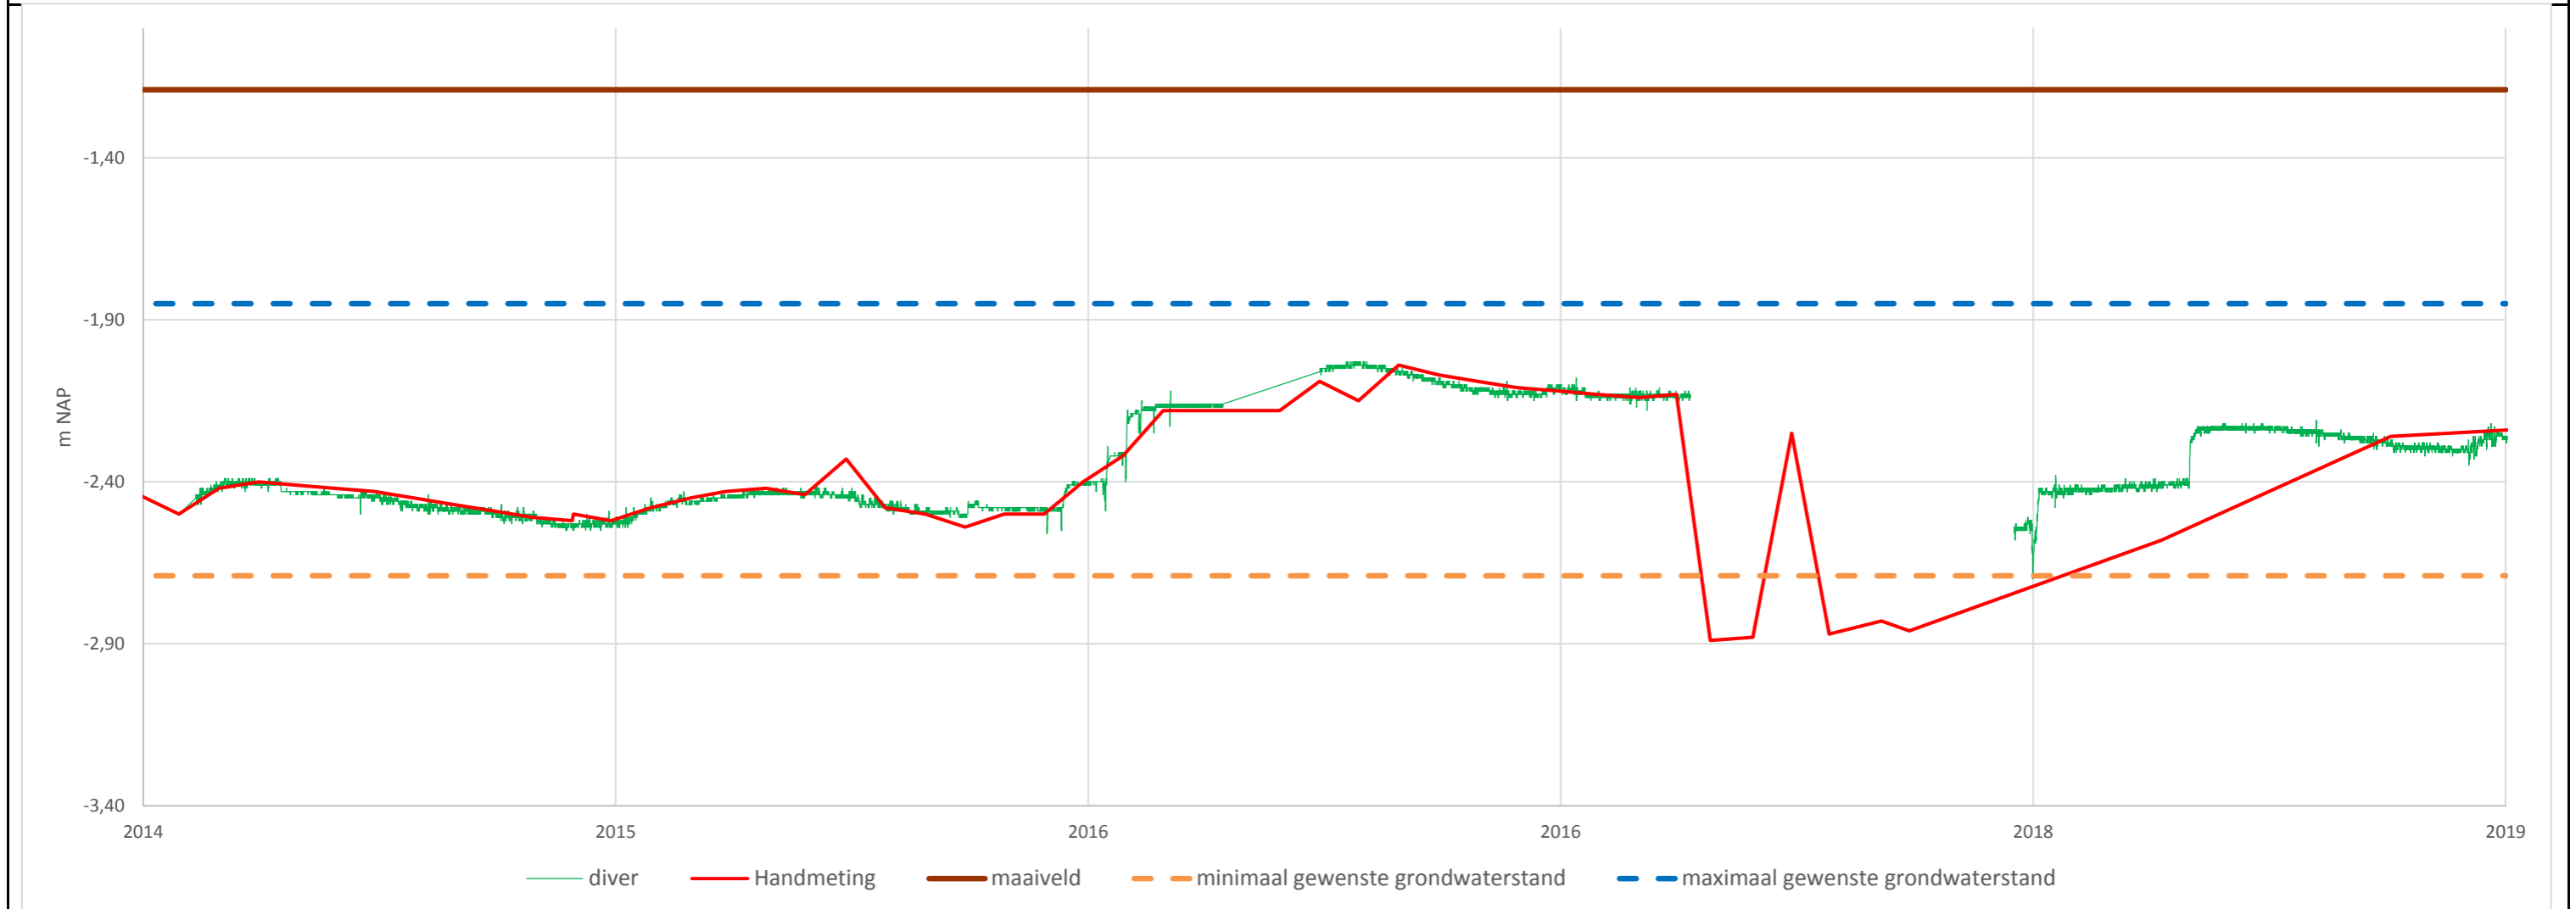
Peilbuis 03: Tuinstraat - speelplaats kruising Weteringsingel

Het meetnet in Krimpen aan den IJssel is in 2018 met het oog op de effecten van de reconstructie en rioolvervangingen in dat gebied uitgebreid. Van de nieuwe peilbuizen zijn nog geen gegevens beschikbaar. Peilbuis 03 is al een bestaande peilbuis in Oud Krimpen. De diver metingen van peilbuis 03 over het jaar 2018 liggen lager dan de waterstanden van het jaar 2016 en hoger dan de 2014 en 2015. Er zijn geen diver metingen beschikbaar in het jaar 2017. Daarnaast zijn de metingen hoger dan de minimaal gewenste grondwaterstand, op basis hiervan is geen grondwateronderlast te verwachten.

- Effect lage grondwaterstanden nagaan.
- Op 17-12-2017 is een nieuwe diver geïnstalleerd.

- Effect lage grondwaterstanden nagaan.

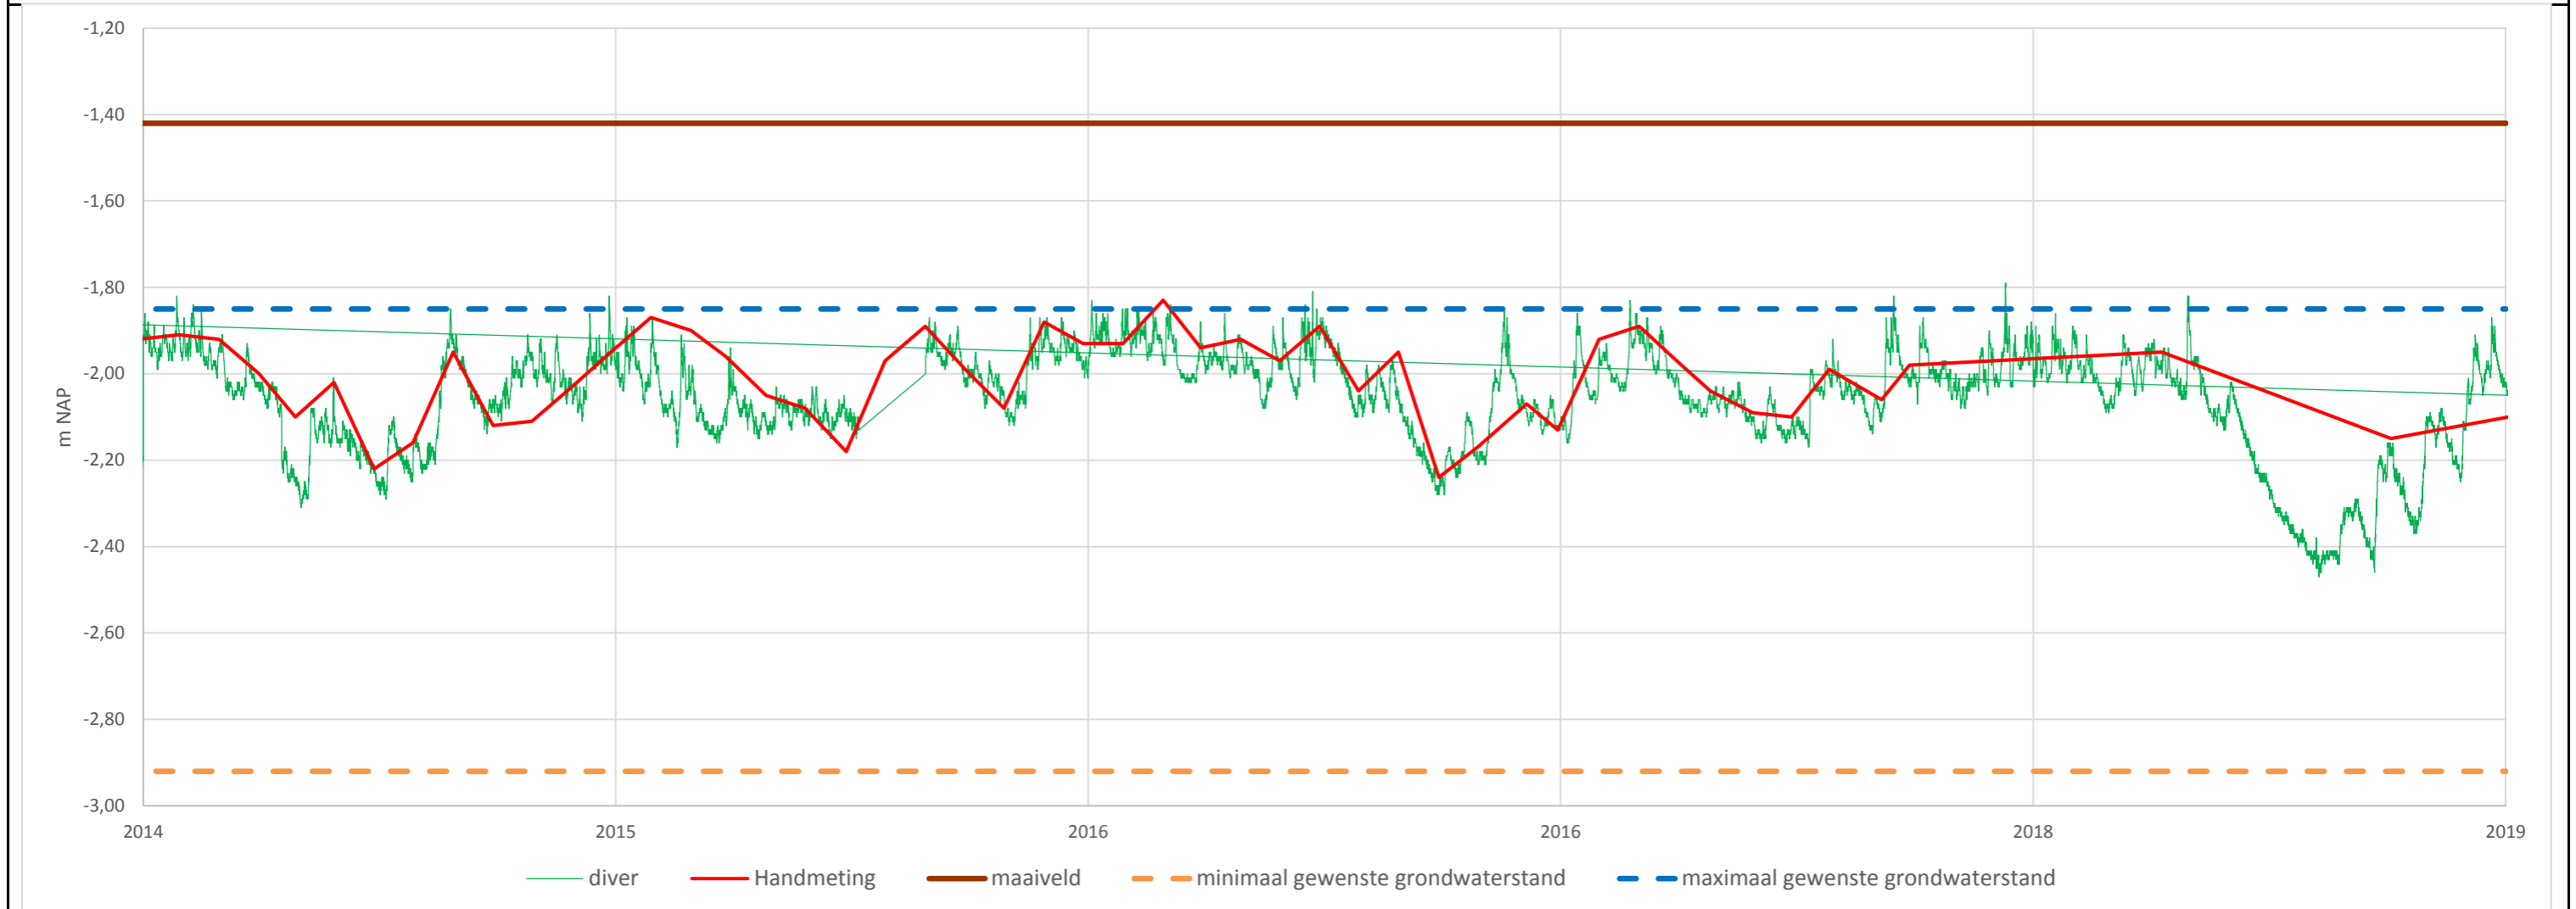
Peilbuis 08: Hobbemalaan - kruising Jan Steenstraat

De waarnemingen van peilbuis 08 in 2018 laten een daling zien van circa 30-40 cm in de periode juni t/m half augustus. De lage waterstand ligt hoger dan de minimale gewenste grondwaterstand. Er is hier geen sprake van grondwateronderlast. Bij deze peilbuis zijn vanaf 2009 (onafgebroken) diver metingen beschikbaar. De waterstanden in 2018 zijn inderdaad de laagste gemeten waterstanden van deze peilbuis.

- **Op deze locatie voldoet de grondwaterstand aan het gemeentelijk beleid.**
De grondwaterstanden fluctueren binnen de maximaal en minimaal gewenste grondwaterstand.

- **Geen directe acties noodzakelijk**

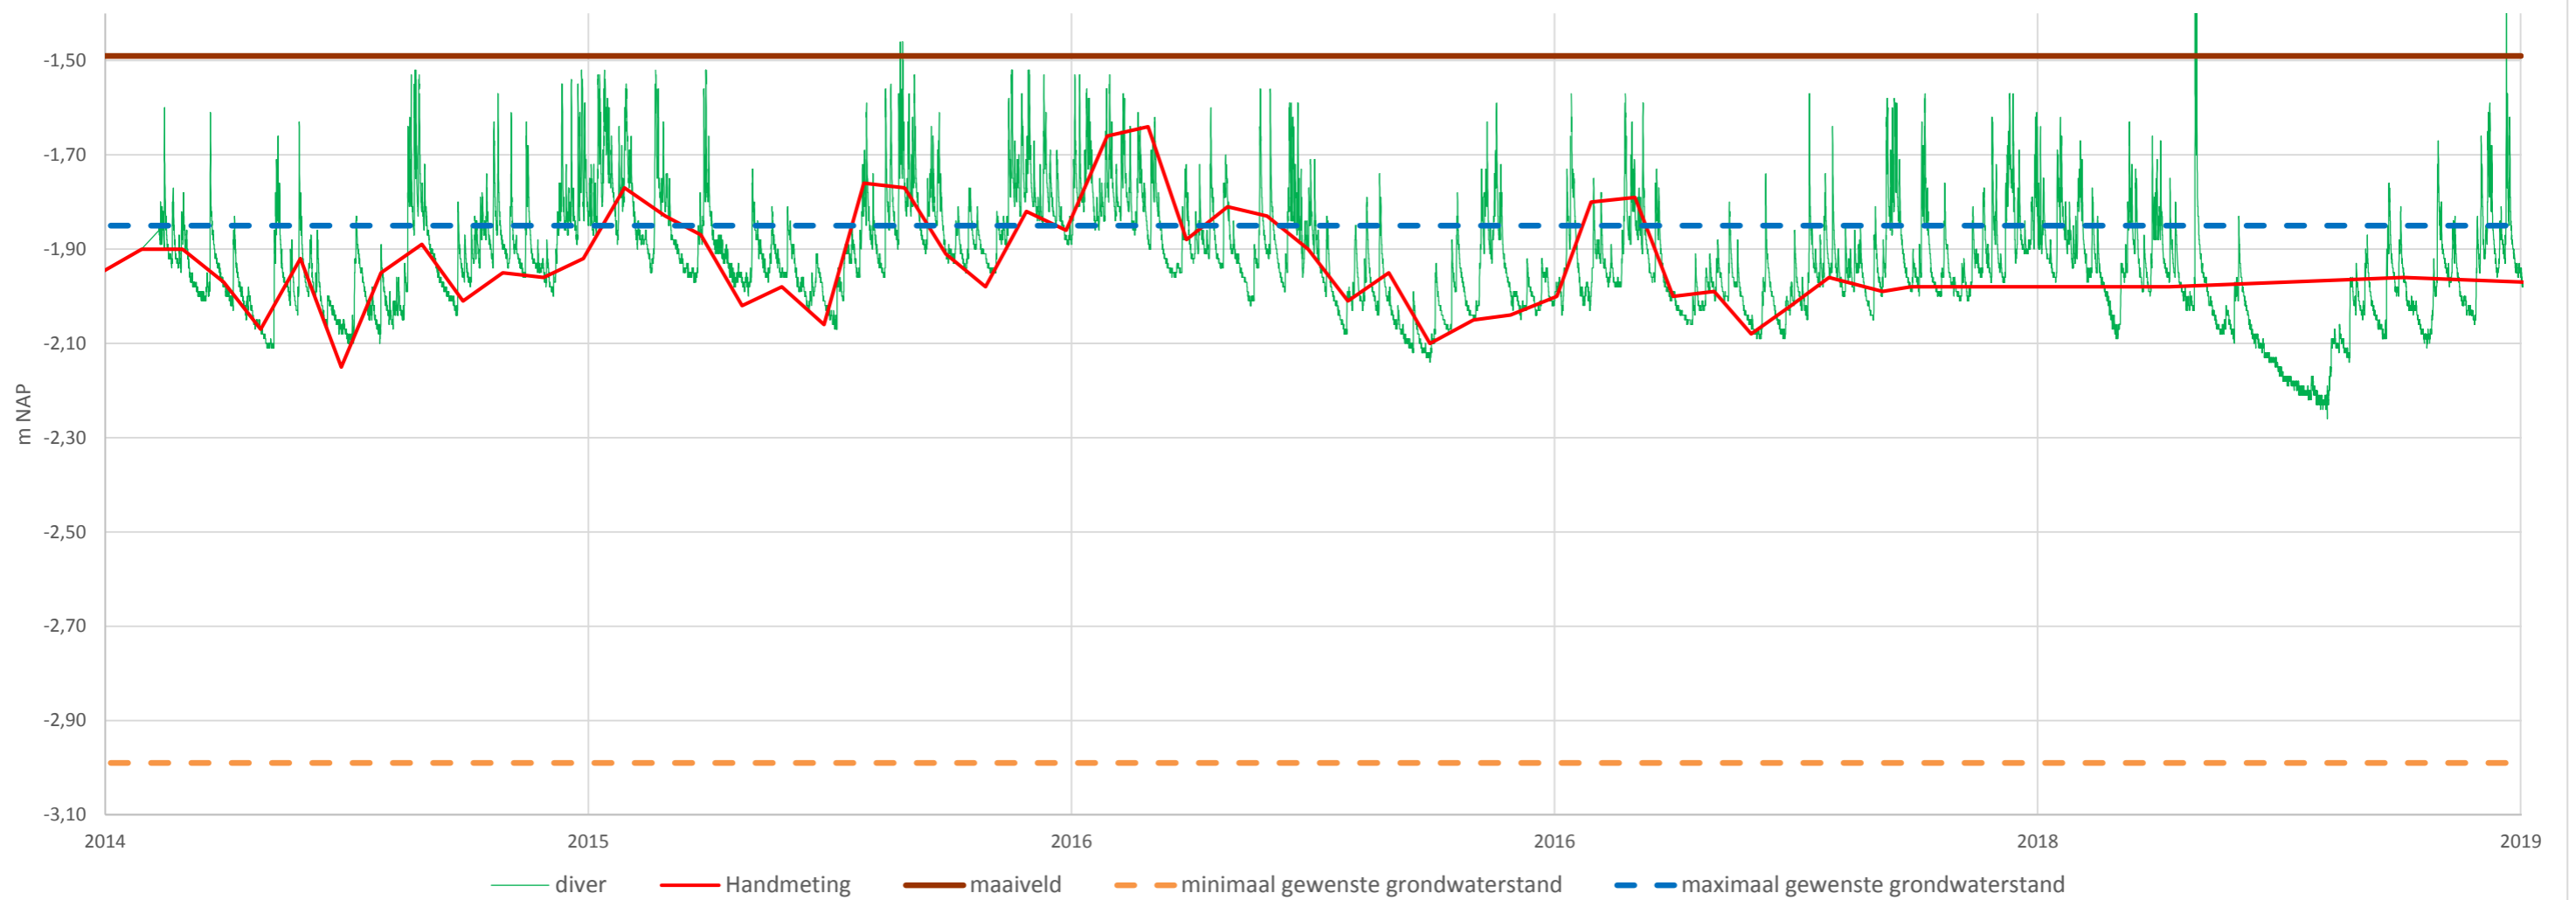
Peilbuis 16: Meidoornhof t.h.v. nr. 55

De waarnemingen van peilbuis 16 in 2018 laten een daling zien van circa 20 cm in de periode juni t/m half augustus. De lage waterstand ligt hoger dan de minimale gewenste grondwaterstand. Er is hier geen sprake van grondwateronderlast. Bij deze peilbuis zijn vanaf 2014 (onafgebroken) diver metingen beschikbaar. De laagst gemeten grondwaterstand is gemeten op 7 augustus 2018.

- **Op deze locatie voldoet de grondwaterstand niet aan het gemeentelijk beleid.** Er worden regelmatig waterstanden gemeten boven de maximaal gewenste grondwaterstand van periode langer dan 4 weken en drie opeenvolgende jaren. Er is dus sprake van een structureel hoge grondwaterstand.
- In 2007 is de riolering in het gebied rond de peilbuis vervangen waarbij geen drainage is aangelegd. Nadien is de grondwaterstand gestegen en is er sprake van structureel te hoge grondwaterstanden.

- **Effect structureel hoge grondwaterstanden nagaan.**

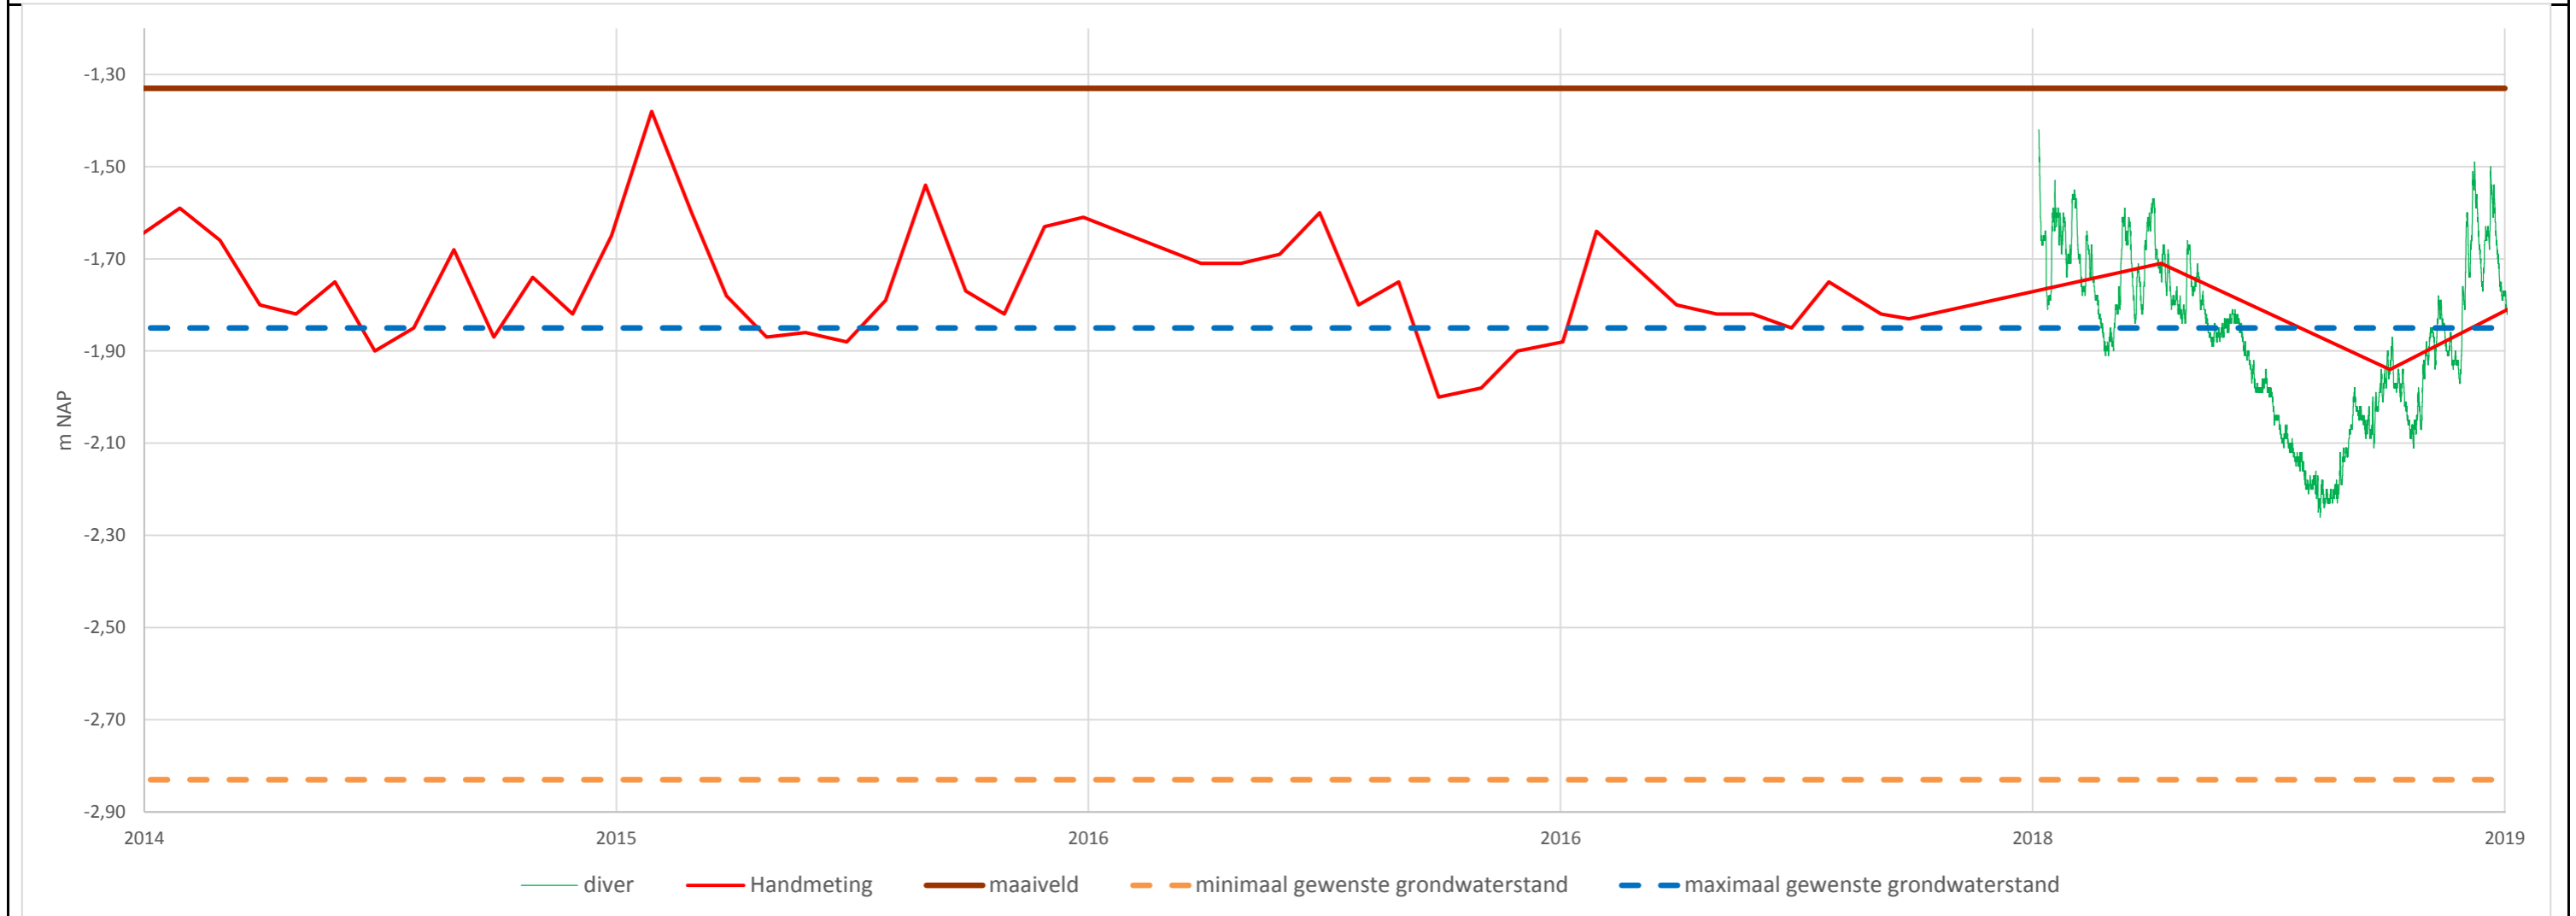
Peilbuis 18: Trimbaan - schuin tegenover nr. 19

De waarnemingen van peilbuis 18 in 2018 laten een duidelijke daling zien van circa 50 cm in de periode mei t/m half augustus. De lage grondwaterstand ligt hoger dan de minimale gewenste grondwaterstand. Er is hier geen sprake van grondwateronderlast.

- **Op deze locatie voldoet de grondwaterstand niet aan het gemeentelijk beleid, er wordt een structureel hoge grondwaterstand geconstateerd.** De grondwaterstand bevindt zich vrijwel volledig boven de maximaal gewenste grondwaterstand van N.A.P. -1,85 m.

- **Effect structureel hoge grondwaterstanden nagaan.**

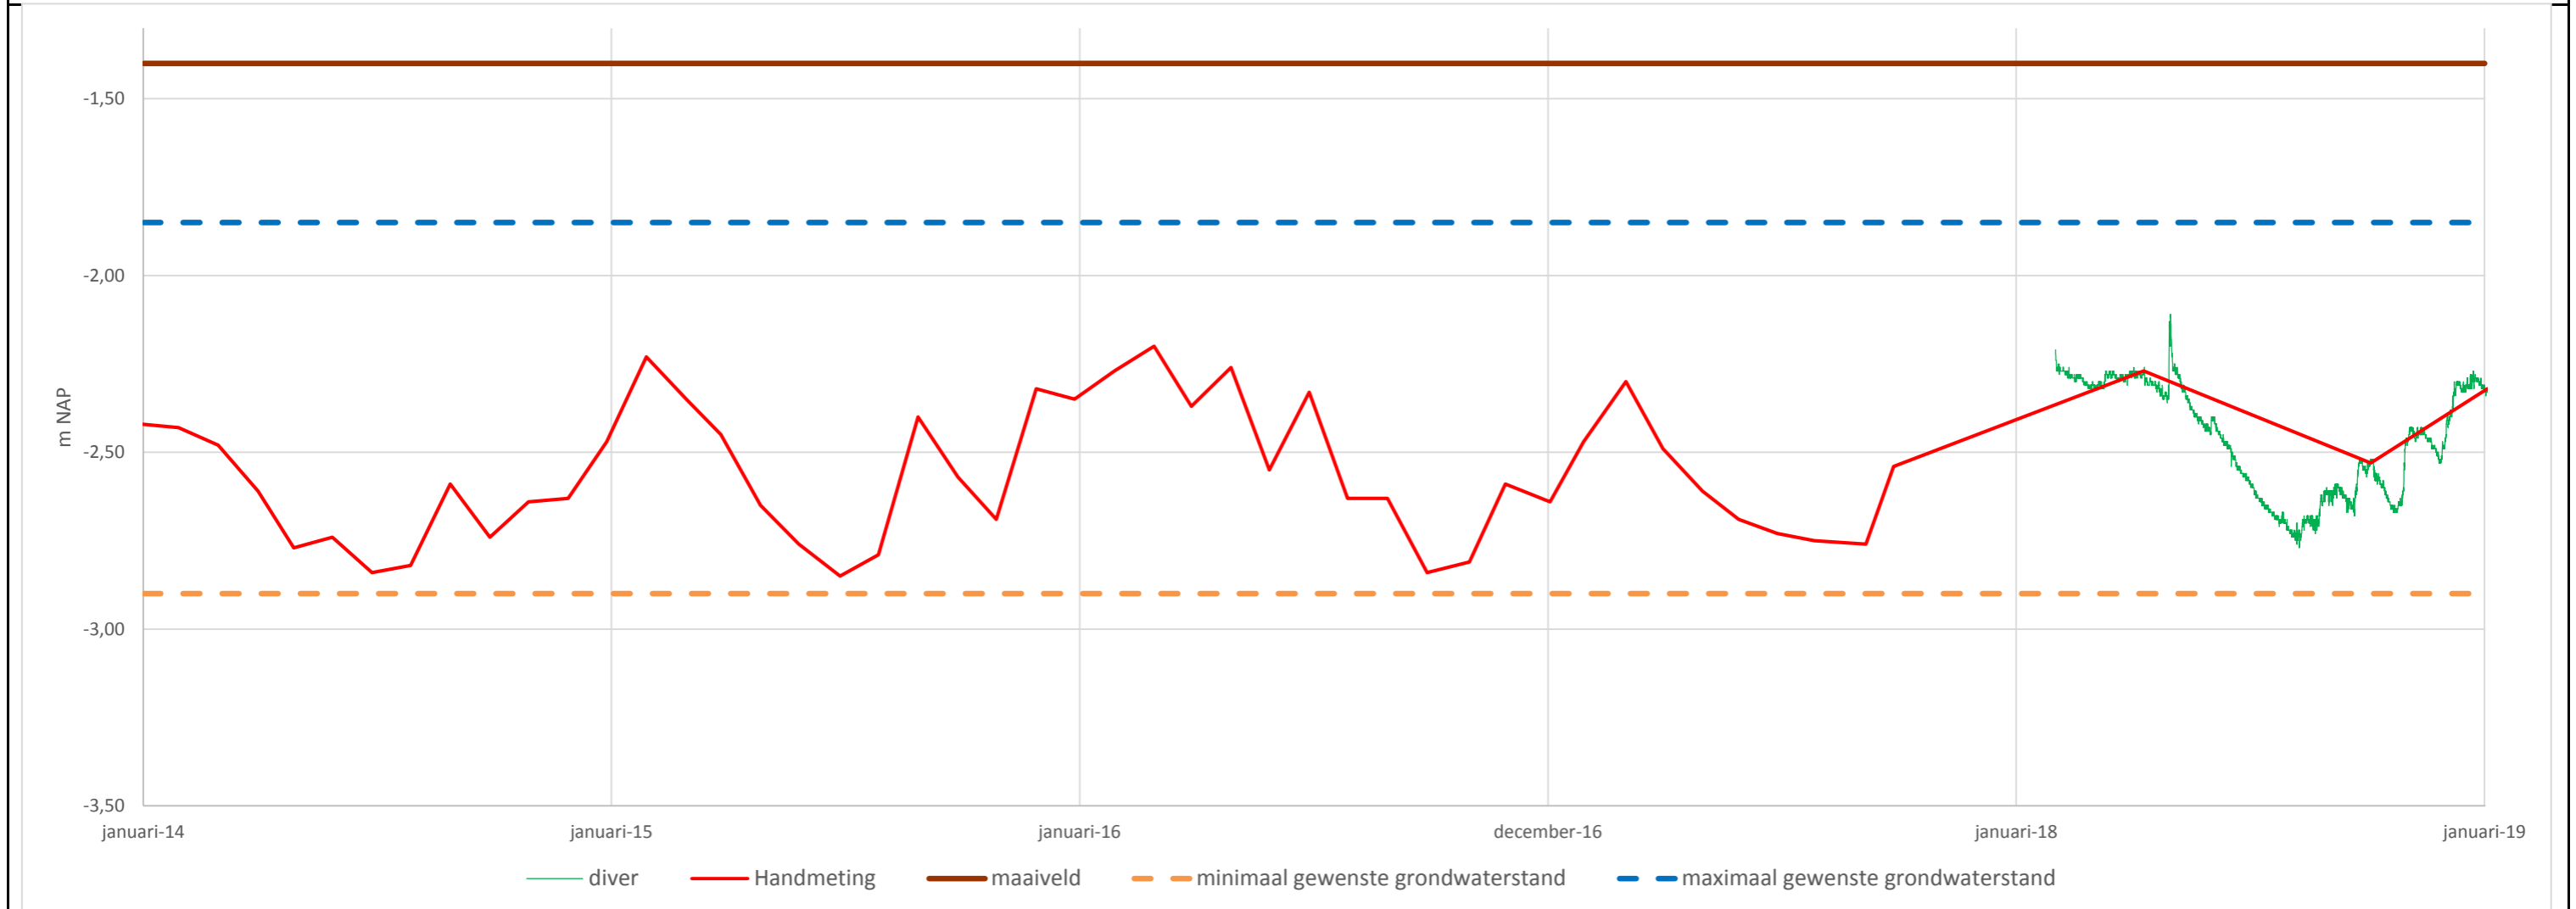
Peilbuis 21A: Zomereik nr 47 - Achterzijde bij parkeerplaats Linde nr. 34

Bij de weergegeven grafiek van peilbuis 21A zijn ook de handmetingen van peilbuis 21 toegevoegd (rode lijn). De recente waarnemingen van peilbuis 21A in 2018 liggen hoger dan de minimale gewenste grondwaterstand. Er is geen sprake van grondwateronderlast. Of de metingen in 2018 daadwerkelijk lager zijn dan voorgaand jaren is op basis van de beschikbare (hand)metingen niet te zeggen.

- Meetreks is te kort om te analyseren.
- nieuwe diver geplaatst op 31-01-2018.
- De grondwaterstand ligt beduidend hoger dan PB21. Mogelijke reden is de afstand tussen de nieuwe en oude PB21

- Meetreks is te kort om te analyseren.

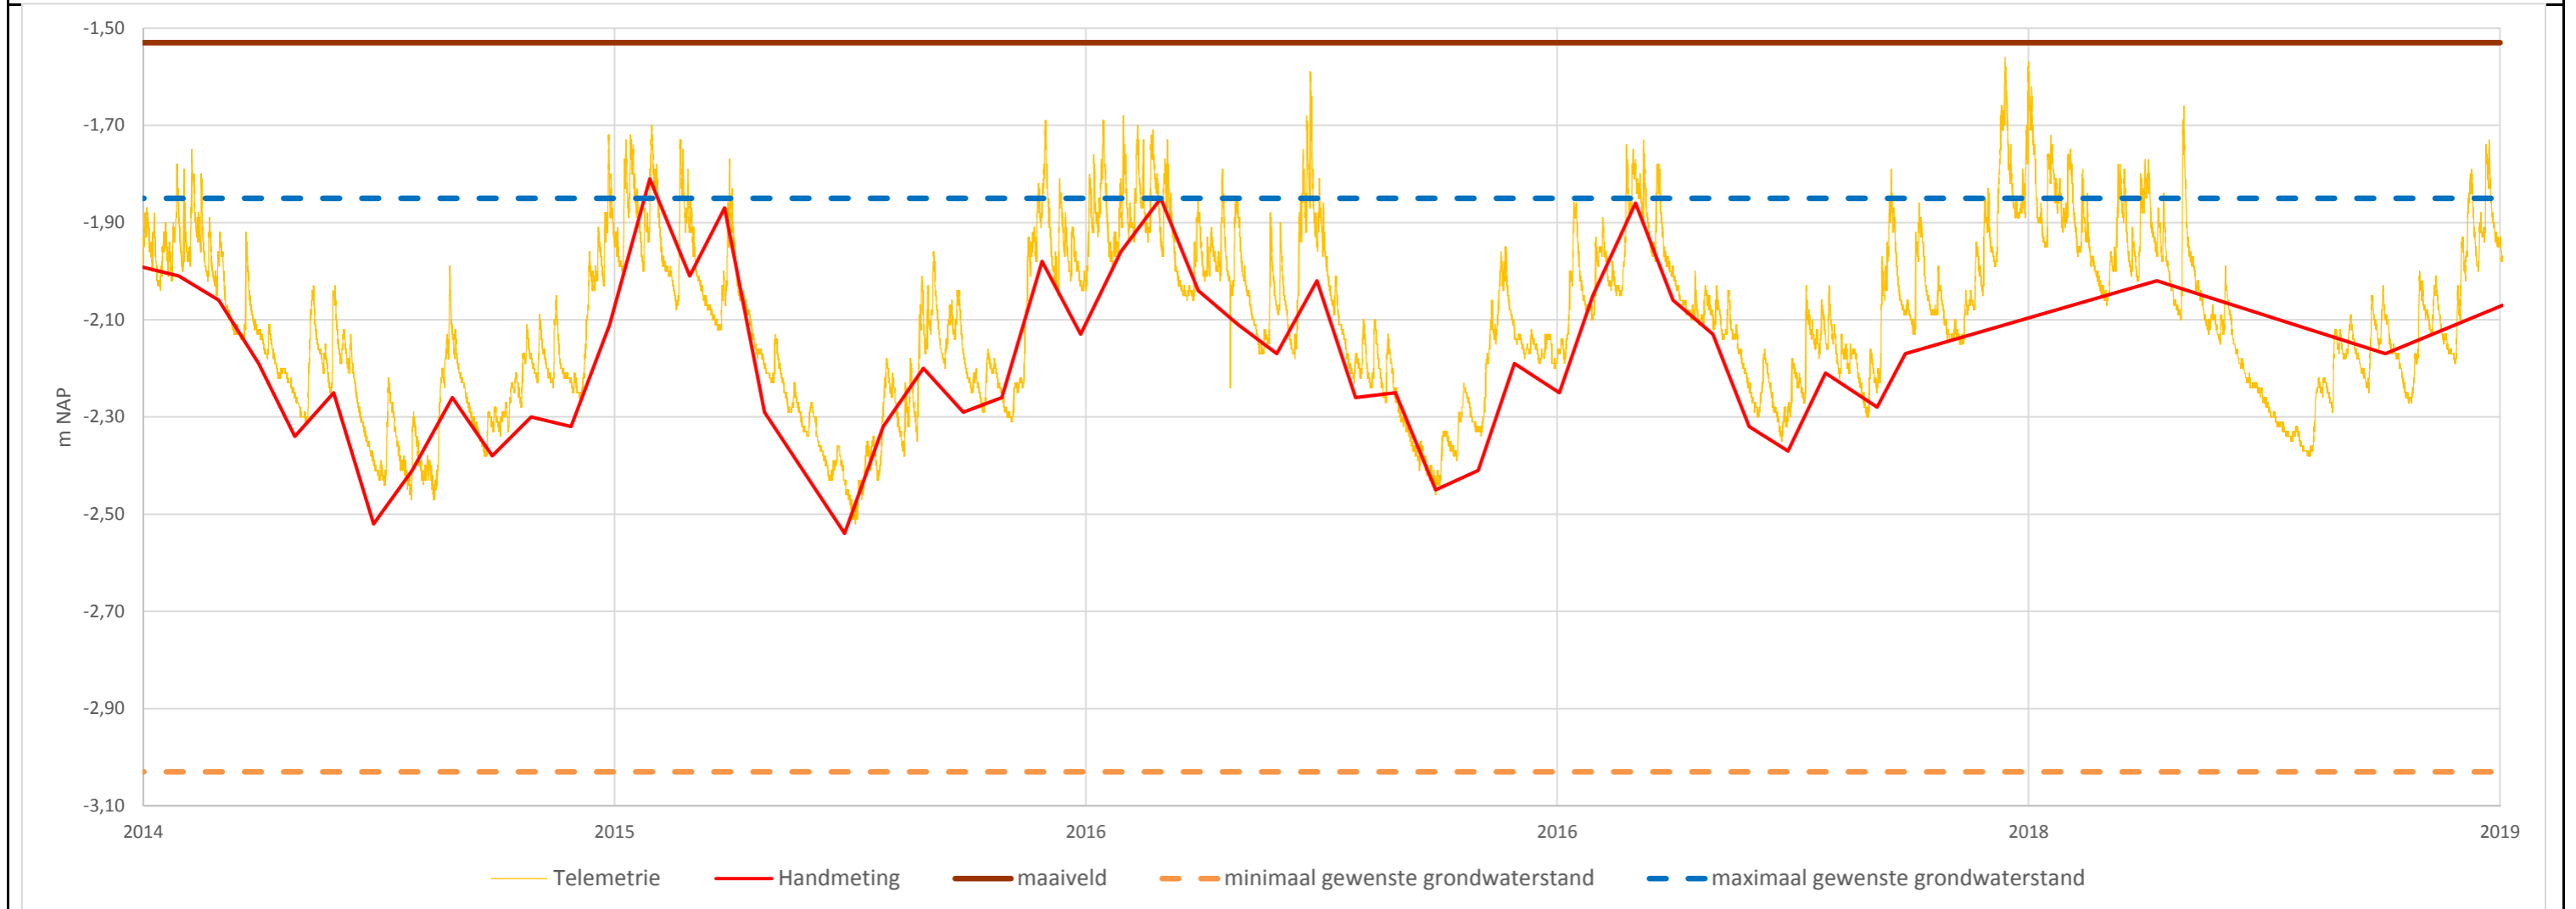
Peilbuis 26: Breestraat t.h.v. nr. 14

De grondwaterstandmetingen van peilbuis 26 worden aangeleverd middels een telemetriesysteem. Er zijn metingen beschikbaar tot 31 januari 2019. Op basis van de beschikbare metingen is er geen sprake van grondwateronderlast. De grondwaterstandmetingen van het jaar 2018 laten een duidelijke daling zien in de zomer, de laagste grondwaterstand is niet lager dan de laagste waterstand in de zomer van de voorgaande jaren 2014, 2015 en 2016.

- **Op deze locatie voldoet de grondwaterstand niet aan het gemeentelijk beleid.** Er worden regelmatig waterstanden gemeten boven de maximaal gewenste grondwaterstand van periode langer dan 4 weken en drie opeenvolgende jaren. Er is dus sprake van een structureel hoge grondwaterstand.

- **Effect structureel hoge grondwaterstanden nagaan.**

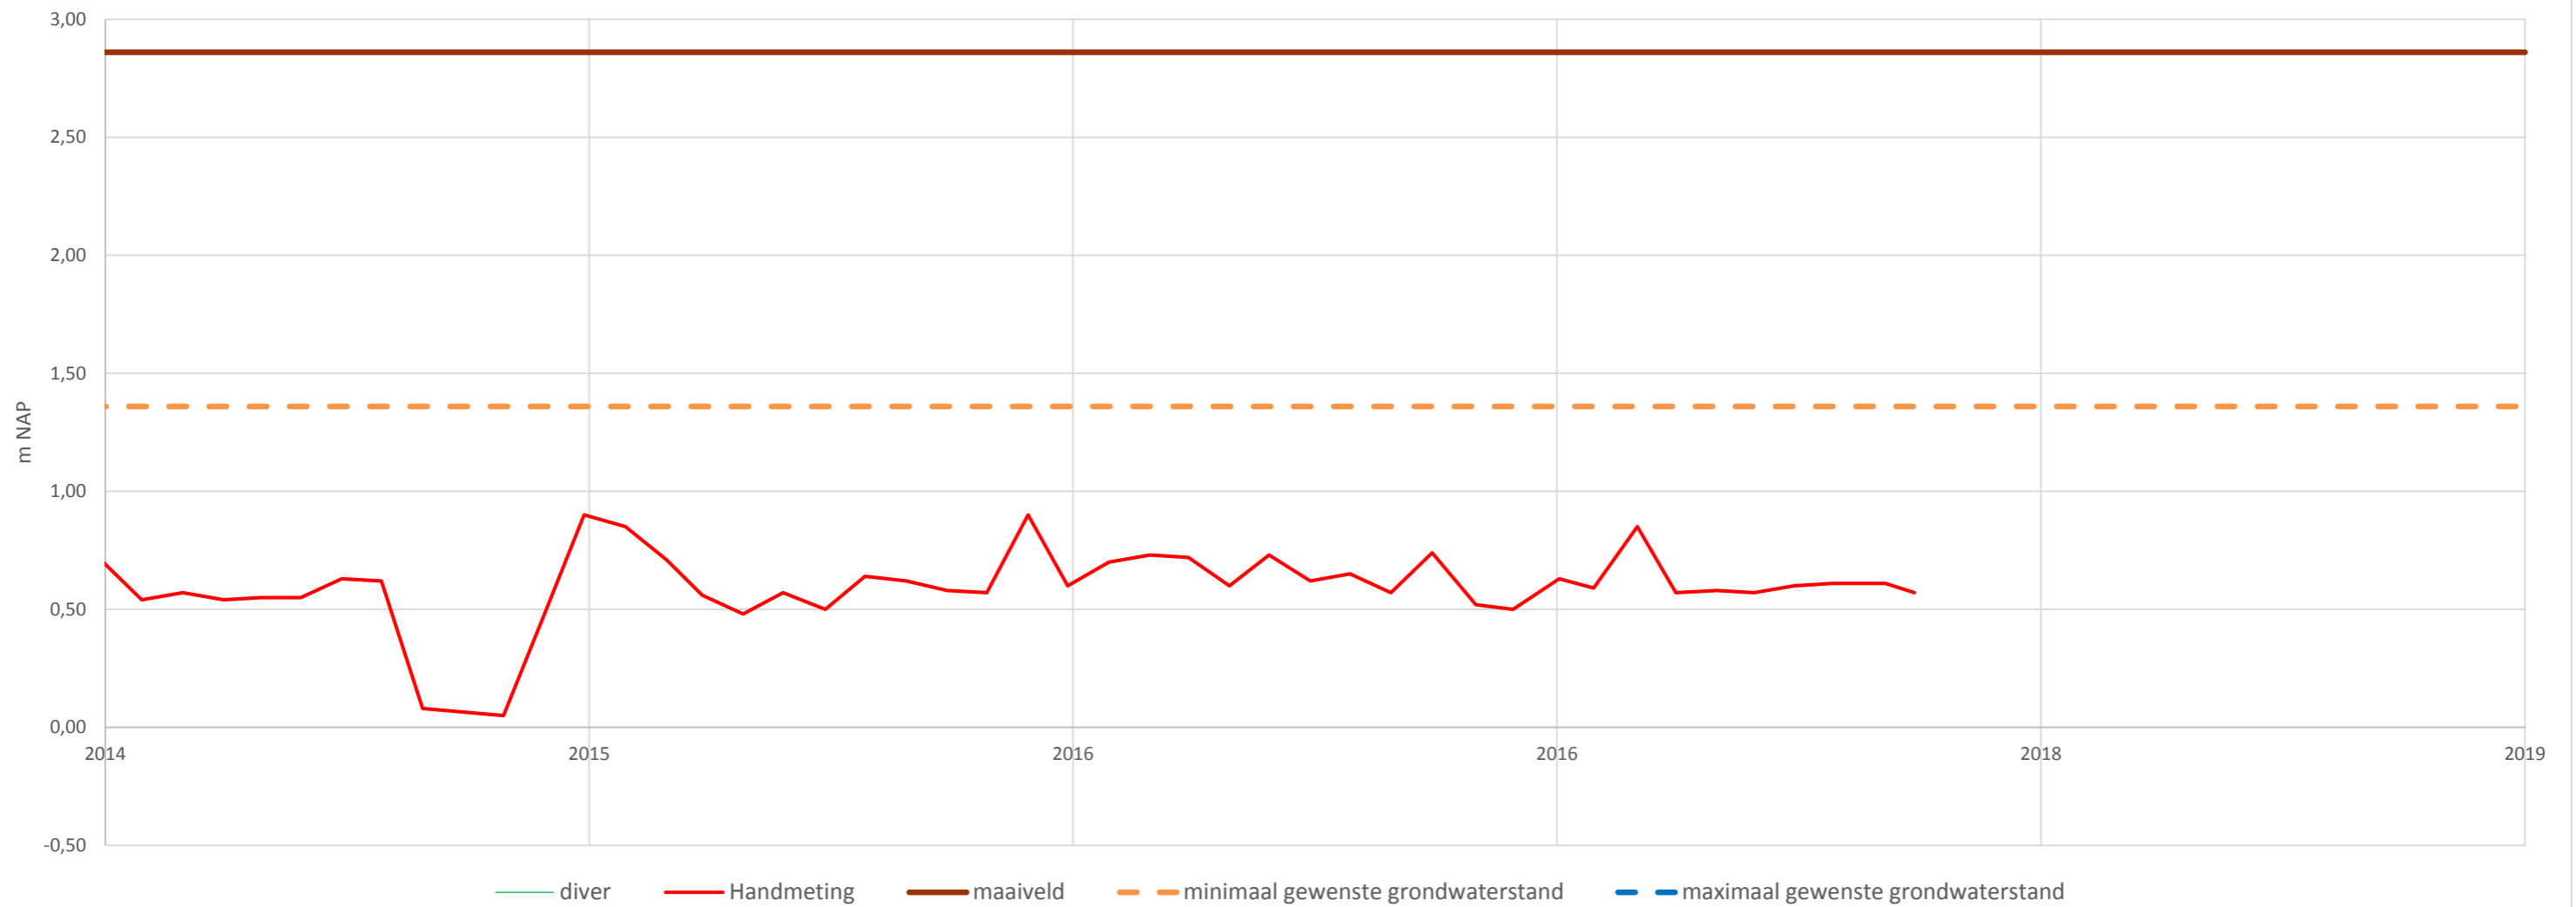
Peilbuis 29: Molenaar van Schelvenlaan t.h.v. nr. 11

Onderstaand is de grafiek van peilbuis 29 en peilbuis 29A weergegeven. Peilbuis 29A is nieuw geplaatst circa 40 m ten zuiden van de IJsseldijk (Kerkdreef nr. 36b). De grondwaterstand bij peilbuis 29 ligt meer dan 2 meter onder maaiveld. Het betreft een buitendijks gelegen gebied waar het maaiveld veel hoger ligt dan het omliggende oppervlaktewaterpeil. Binnen het gebied komt alleen nieuwbouw voor met betonnen paalfunderingen. De structureel lage grondwaterstanden zorgen niet voor overlast.

- **Op deze locatie is een structureel te lage grondwaterstand.** Bij deze peilbuis ligt de grondwaterstand meer dan 2 meter onder maaiveld. De lage grondwaterstanden zijn te verklaren doordat dit een buitendijks gebied betreft waarbij het maaiveld veel hoger ligt dan het omliggende oppervlaktewaterpeil. De gemeente heeft aangegeven dat in dit gebied alleen maar nieuwbouw voorkomt met betonnen paalfundering. Het gebied als geheel is woonwijk zonder kwetsbare groenvoorzieningen. Zetting zal naar verwachting ook geen probleem zijn (niet meer dan in andere gebieden binnen Krimpen) doordat bij de aanleg van de wijk ophoging/grondverbetering heeft plaatsgevonden. Langs de dijk (Ijsseldijk) bevindt zich echter wel bebouwing met als bouwjaar 1959 en 1936 of ouder. Deze bebouwing kan wel gevoelig zijn voor lage grondwaterstanden.
- Peilbuis is vervallen in 2017.

- **Geen directe acties noodzakelijk.** Structureel lage grondwaterstanden zorgen niet voor overlast.
- Peilbuis is vervangen door PB29A.
