Notitie / Memo

HaskoningDHV Nederland B.V.
Water

Onderwerp: Analyse grondwaterstanden in verband met droogte 2018

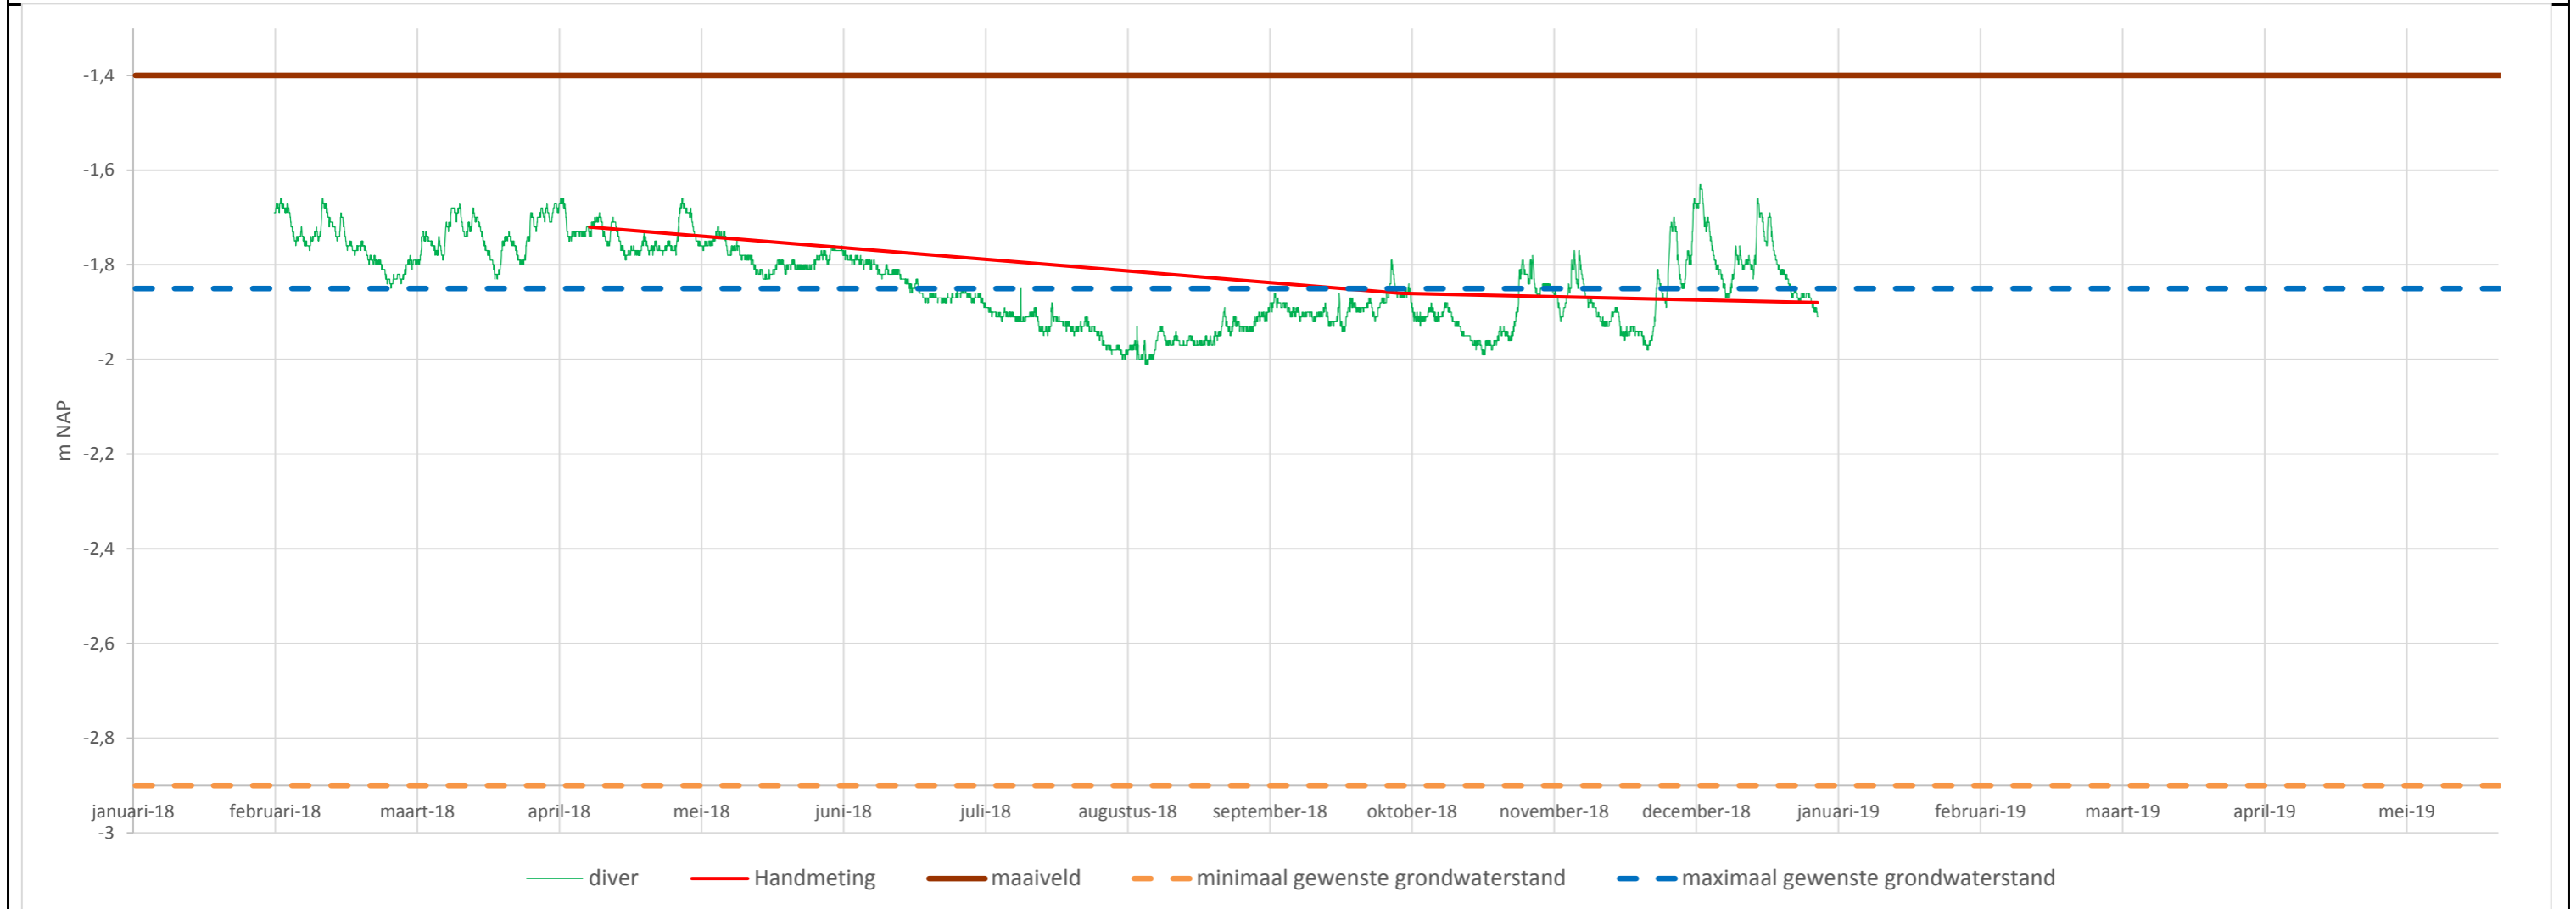
Peilbuis 29A: Kerkdreef nr. 36b

De grondwaterstand bij peilbuis 29A (binnendijks gelegen) varieert van 30 tot 60 cm onder maaiveld, bij peilbuis 29A is geen sprake van grondwateronderlast. Aangezien er geen metingen beschikbaar zijn van voorgaande jaren is niet duidelijk of de waterstanden van 2018 inderdaad lager zijn dan voorgaande jaren. Wel blijkt dat de waterstand vanaf juni 2018 tot en met half augustus aan het dalen is (circa 20 cm).

Meetreeks is te kort om te analyseren.

De grondwaterstand ligt beduidend lager dan PB29. De nieuwe peilbuis is in tegenstelling tot PB29 binnendijks geplaatst.

Meetreeks is te kort om te analyseren.

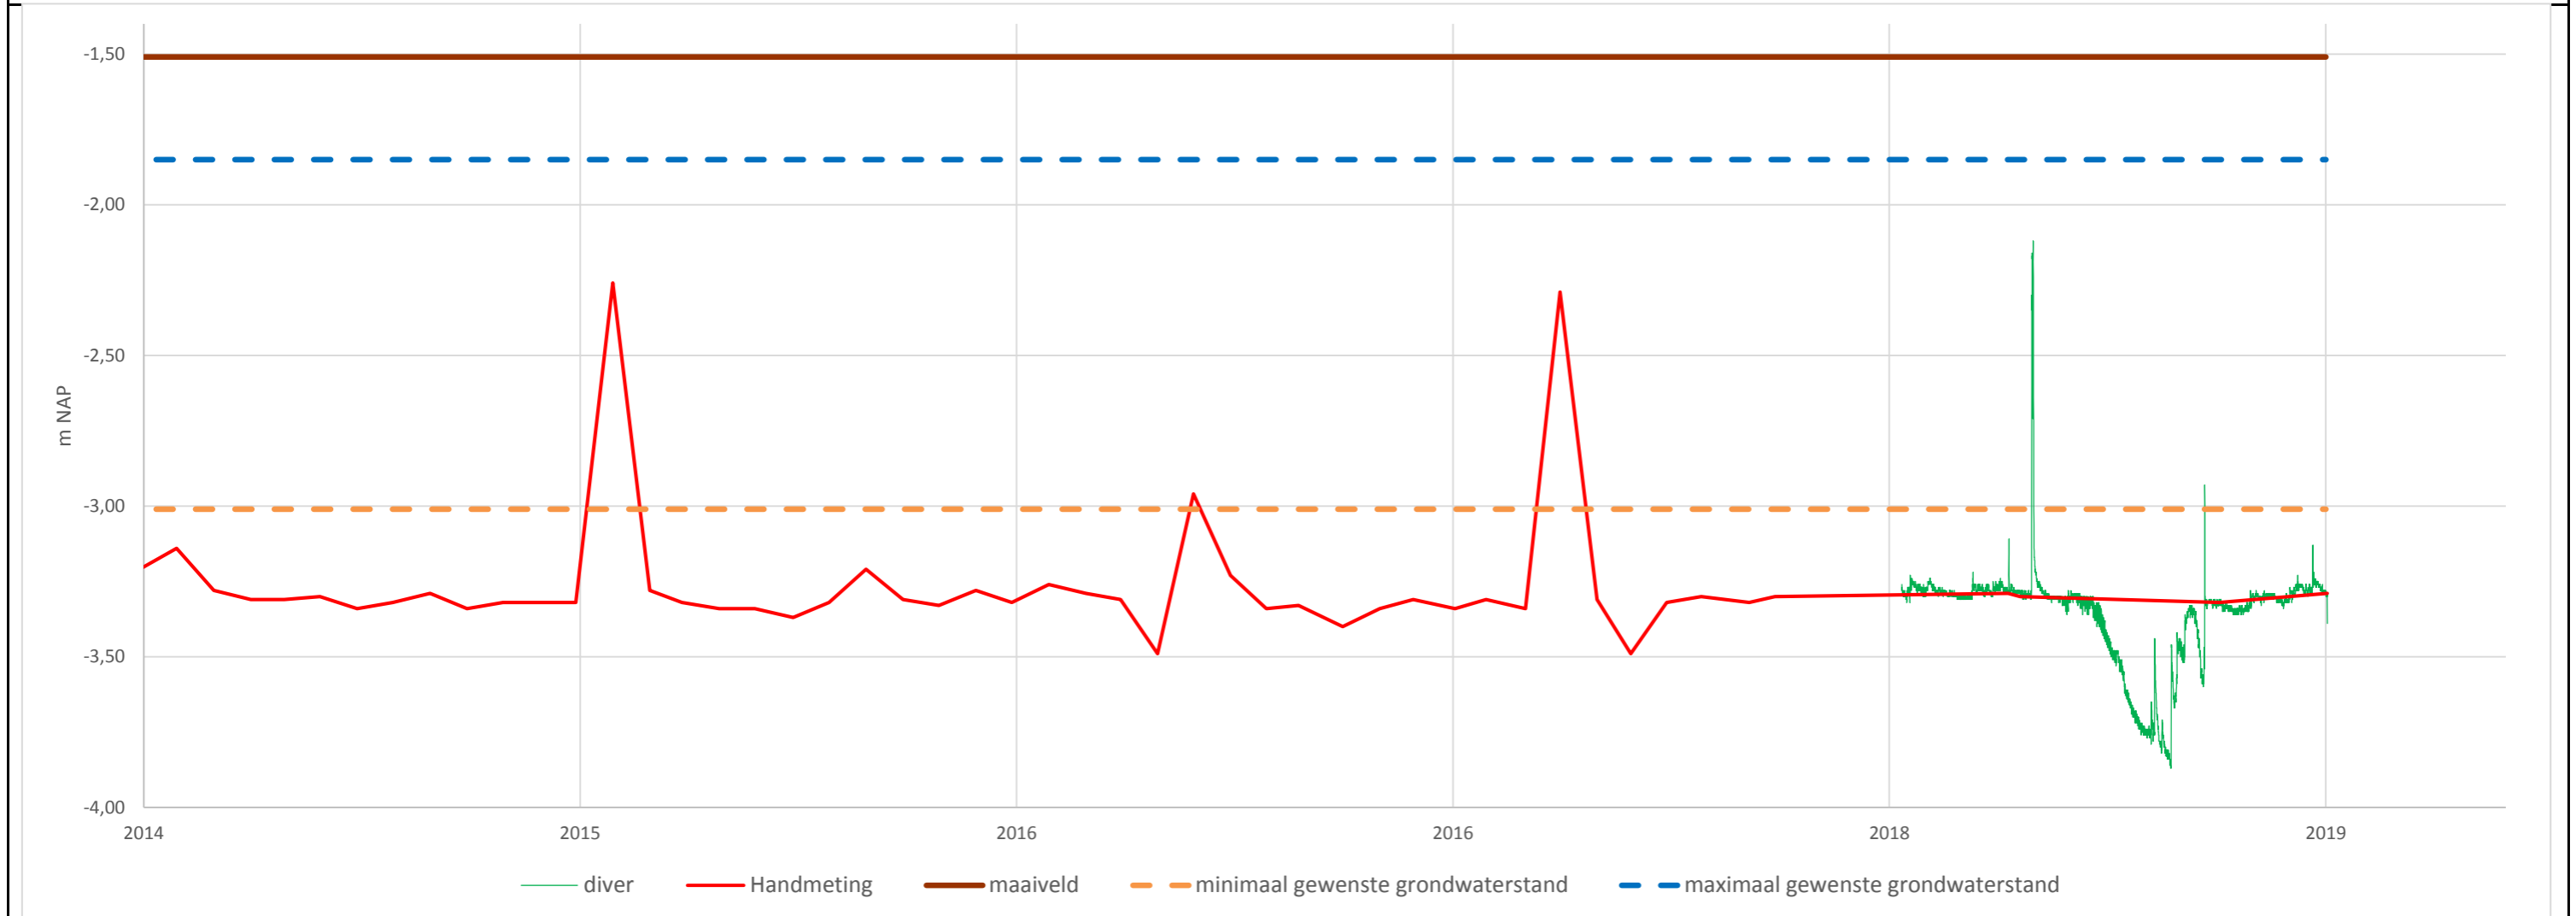
Peilbuis 30: Wethouder Brouwerstraat - voorzijde woning nr. 45

Bij peilbuis 30 ligt de grondwaterstand vrijwel altijd onder signaleringswaarde van 1,5 m onder maaiveld, dit is ook het geval bij de divermetingen van het jaar 2018. De metingen laten een duidelijke daling zien in de zomer van 2018. De laagste waterstand ligt zo'n 35 a 40 cm lager dan voorgaande jaren, het betreft hier handmetingen met een veel lagere meetfrequentie. Eind augustus, begin september begint de grondwaterstand weer te stijgen. Grondwateronderlast kan zeer lokaal voorkomen, de naastgelegen peilbuis 30A voldoet aan de minimaal gewenste grondwaterstand.

Algemene informatie		Opvallendheden	Acties
<p>Locatie:</p> <p>Straat: Weth Brouwerstraat Ter plaatse van: nr. 45 voorzijde woning Minimale afstand tot bebouwing: 11 m Maaiveldhoogte: N.A.P. -1.51 m</p> <p>Grondwaterstanden:</p> <p>GHG -3,27 m N.A.P. Gemiddelde grondwaterstand (mediaan) -3,30 m N.A.P. GLG -3,64 m N.A.P.</p> <p>Overige informatie:</p> <p>Type monitoring: Hand- & digitale meting Begin handmeting: 28-4-2005 Begin divermeting: 11-1-2018</p>		<ul style="list-style-type: none"> • Op deze locatie is een structureel te lage grondwaterstand. De oorzaak hiervan is bekend. De peilbuis staat nabij de riolering die lek is. Het grondwater wordt via de riolering afgevoerd. De oorzaak van de lage grondwaterstand is dus bekend. Het drainerende effect van de lekke riolering is zeer lokaal, zie peilbuis 30A. • Opvallend is het grote verschil tussen de grondwaterstand bij PB30 (structuur te laag) en PB30A, structureel te hoog. De komende jaren zal reconstructie van de wijk plaatsvinden en zal door rioolvervanging en aanleg drainage de grondwaterstand beter beheerst worden en met een gelijkmatiger niveau, afgestemd op de gebruiksfuncties van de openbare ruimte en de woningen. • Op 11-01-2018 is een diver geïnstalleerd en zijn de handmetingen hervat. 	<ul style="list-style-type: none"> • Meetreeks is te kort om te analyseren

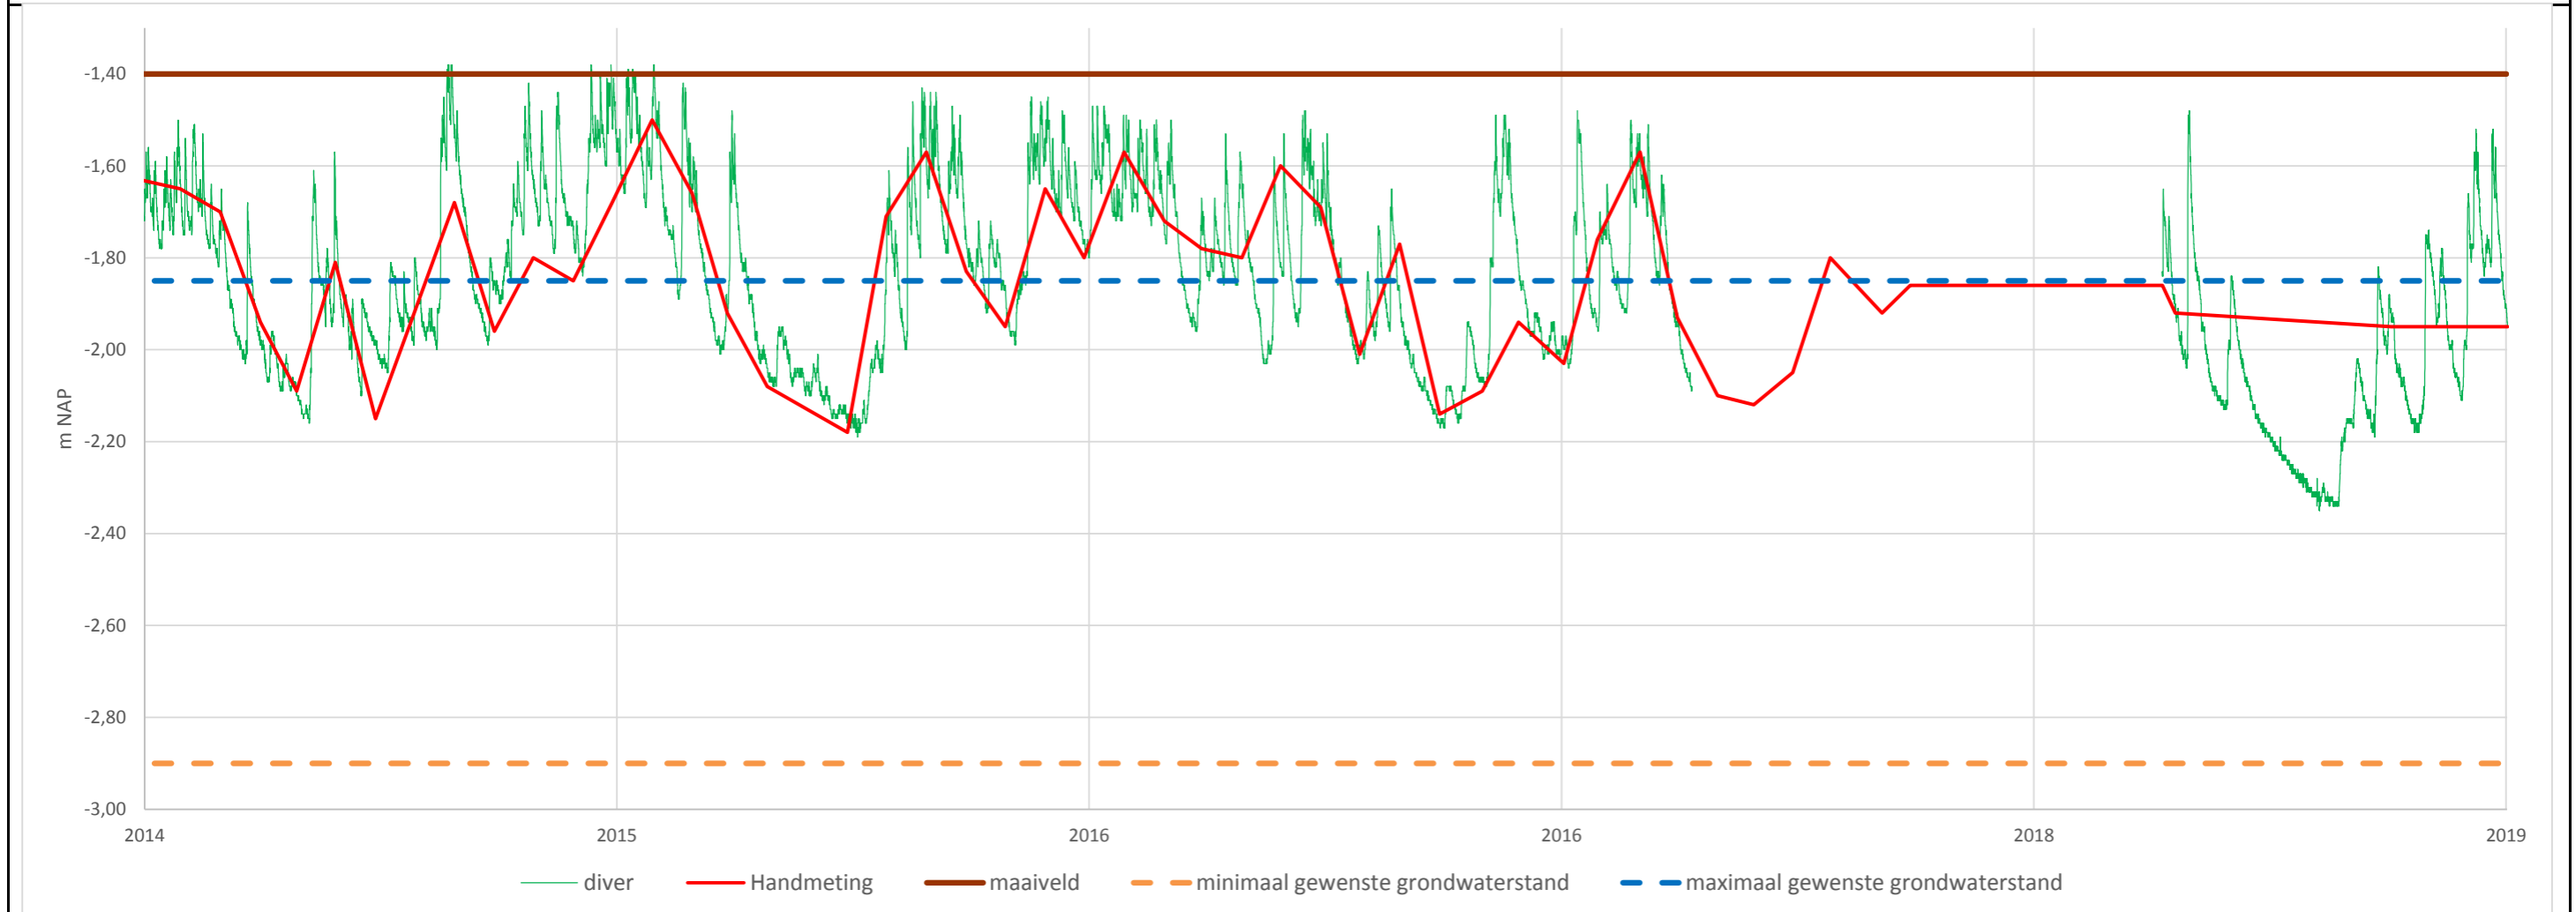
Peilbuis 30A: Wethouder Brouwerstraat - zijkant woning nr. 45

De metingen van peilbuis 30 worden sterk beïnvloed door riolering, peilbuis 30A is een aantal meters verder geplaatst ter hoogte van huizen. Diver metingen bij peilbuis 30A laten ook in 2018 een duidelijke daling van de grondwaterstand zien, deze is circa 20 cm lager dan de zomerperiode van de voorgaande jaren (er zijn echter alleen handmetingen en geen divermetingen beschikbaar in het jaar 2017).

Algemene informatie		Opvallendheden	Acties
<p>Locatie:</p> <p>Straat: Weth Brouwerstraat Ter plaatse van: nr. 45 zijkant woning Minimale afstand tot bebouwing: 4 m Maaiveldhoogte: N.A.P. -1.40 m</p> <p>Grondwaterstanden:</p> <p>GHG -1,77 m N.A.P. Gemiddelde grondwaterstand (mediaan) -2,06 m N.A.P. GLG -2,29 m N.A.P.</p> <p>Overige informatie:</p> <p>Type monitoring: Hand- & digitale meting Begin handmeting: 28-8-2011 Begin divermeting: 1-6-2011</p>		<ul style="list-style-type: none"> • Op deze locatie komt een te hoge grondwaterstand voor. De grondwaterstand bevindt zich voor langere tijd per jaar boven de maximaal gewenste grondwaterstand van N.A.P. -1,85 m. Uitgaande van de gemiddelde grondwaterstand is de ontwateringsdiepte ter plaatse van de peilbuis gemiddeld circa 20 cm. • Opvallend is het grote verschil tussen de grondwaterstand bij PB30 (structureel te laag) en PB30A, structureel te hoog. De komende jaren zal reconstructie van de wijk plaatsvinden en zal door rioolvervangning en aanleg drainage de grondwaterstand beter beheerst worden en met een gelijkmatiger niveau, afgestemd op de gebruiksfuncties van de openbare ruimte en de woningen. • Op 10-04-2018 is een nieuw diver geïnstalleerd. 	<ul style="list-style-type: none"> • Effect structureel hoge grondwaterstanden nagaan.

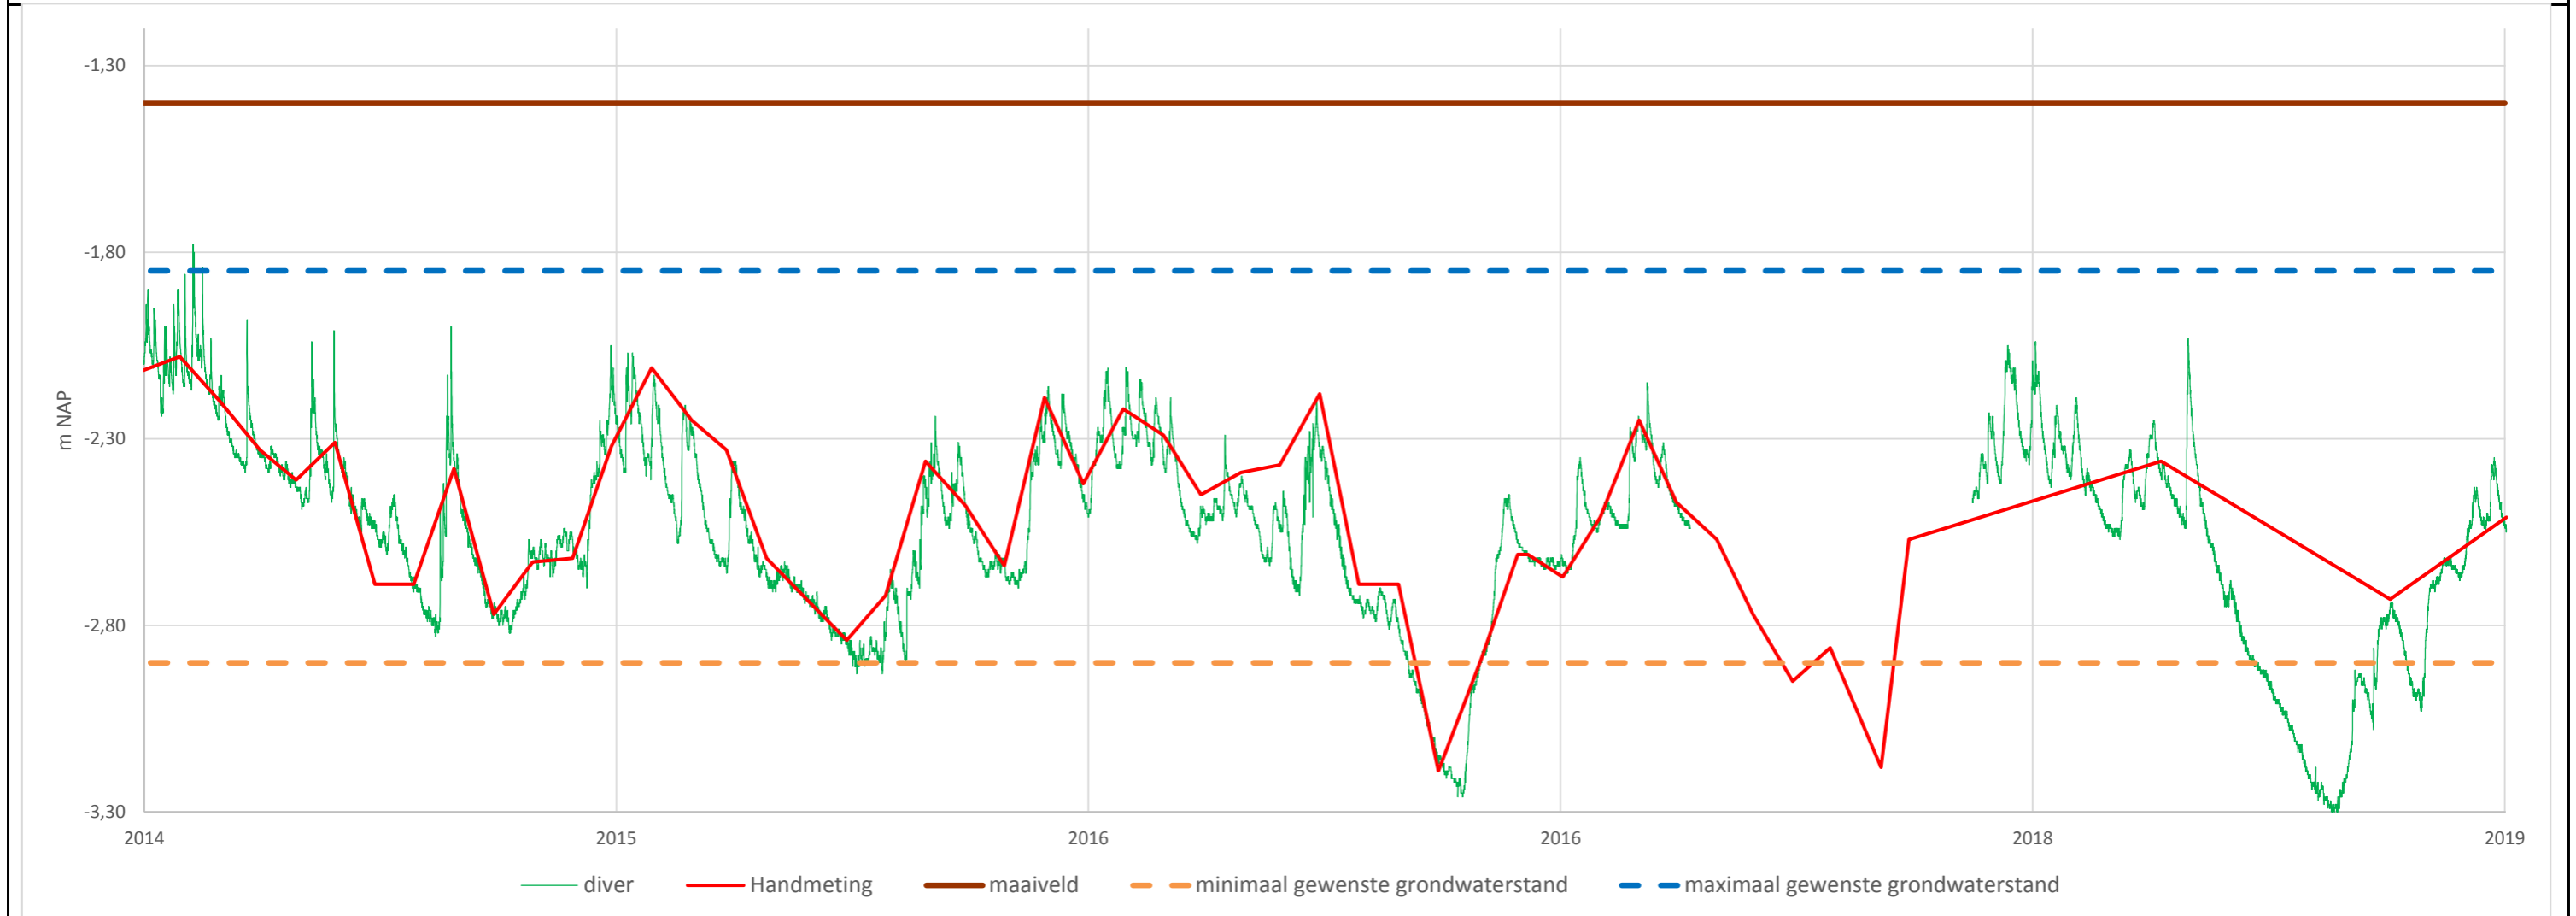
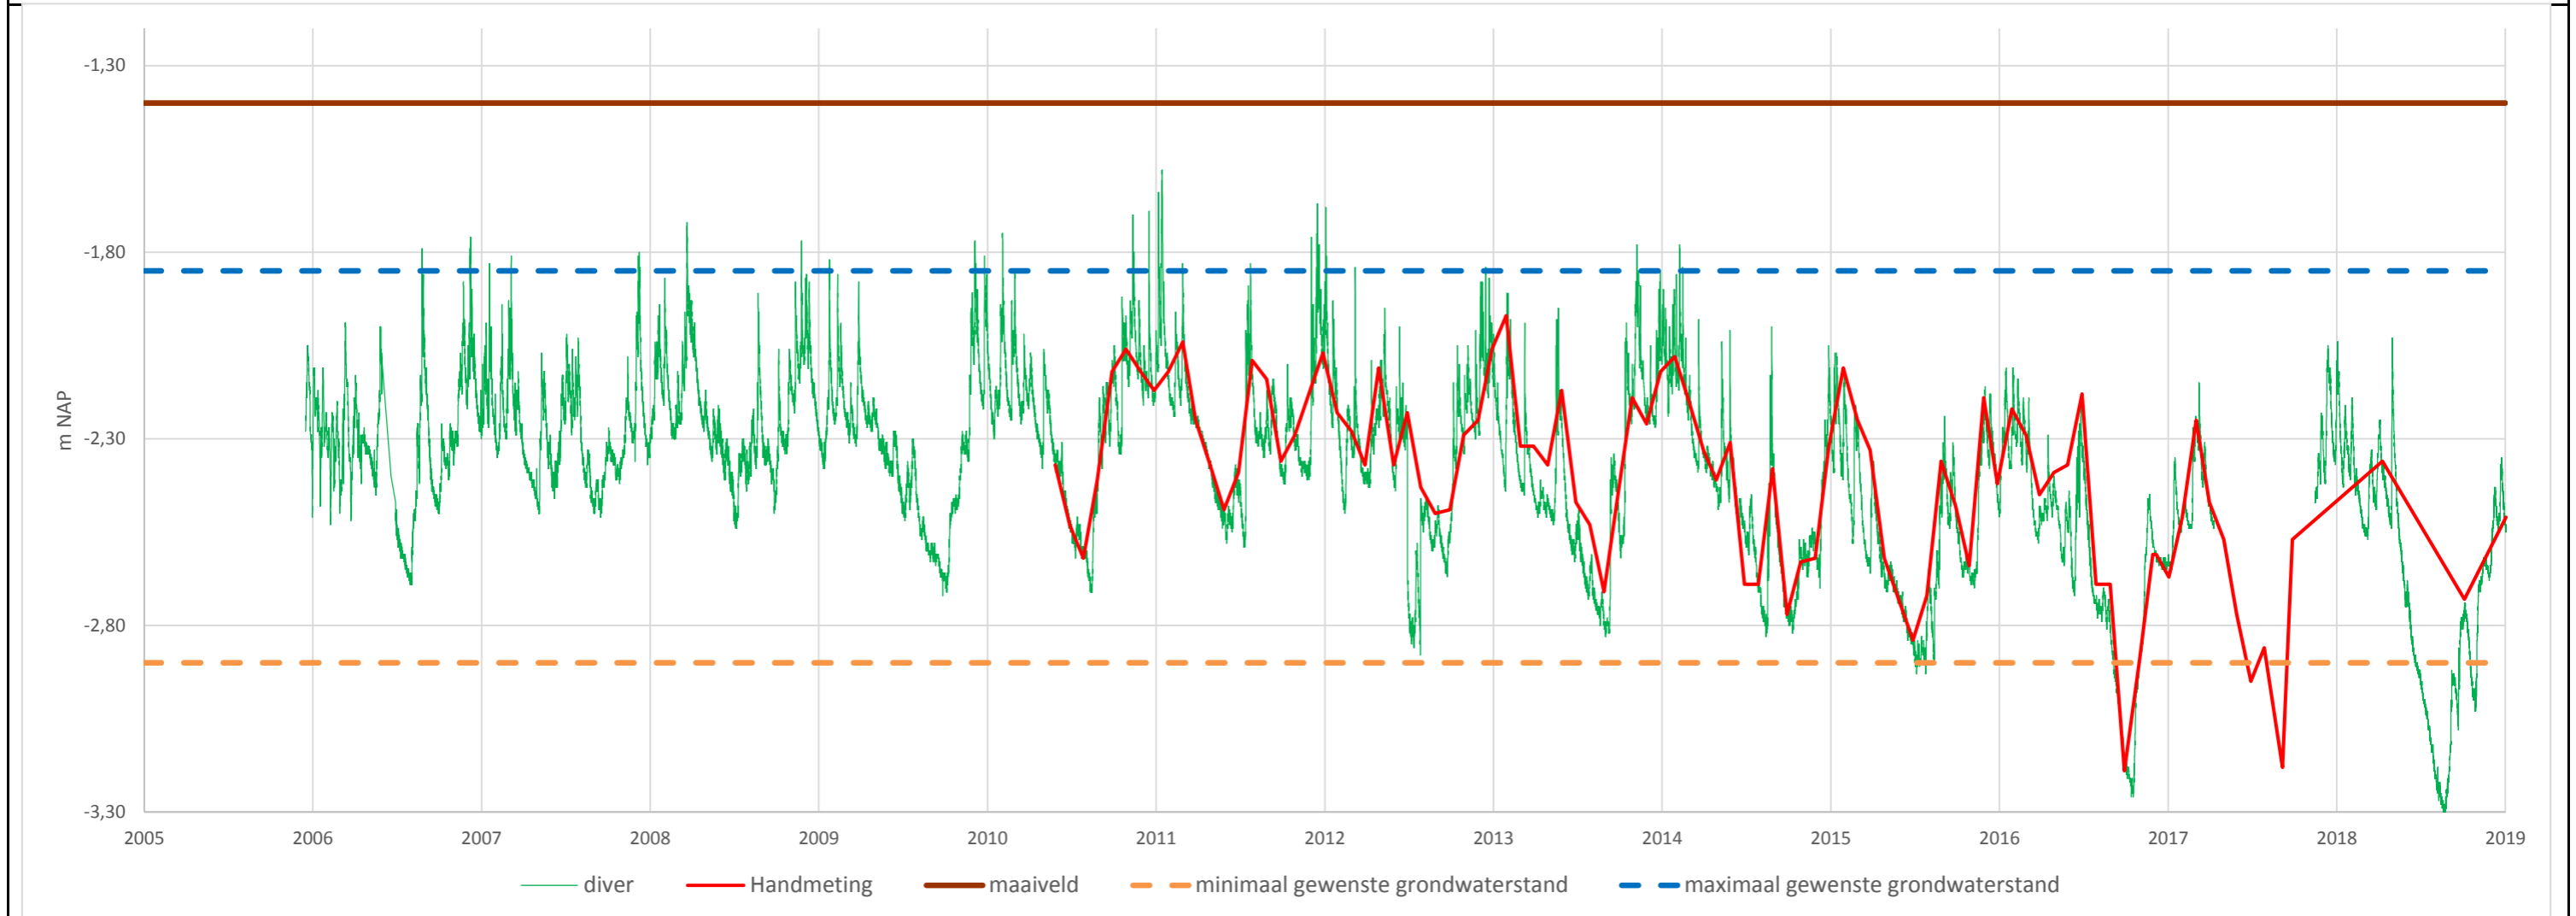
Peilbuis 31: Boerhaavelaan t.h.v. nr. 67

De metingen bij peilbuis 31 zijn in 2018 een lange periode lager dan de minimaal gewenste grondwaterstand (-2,9 m NAP). Ook in de jaren 2016 en 2017 ligt de waterstand al meer dan drie weken lager dan de minimaal gewenste grondwaterstand. Er kan hier dus sprake zijn van grondwateronderlast. In de omgeving van deze peilbuis komt bebouwing voor aangelegd tussen 1945 en 1979. Er kunnen dus panden aanwezig zijn die gefundeerd zijn op houten palen (met oplangers) of die gefundeerd zijn op staal. Mogelijk zakt de grondwaterstand verder uit dan het bovenste funderingshout waardoor paalrot kan optreden. Zie ook rapportage "Structureel te lage grondwaterstanden", 19 oktober 2010 (Definitief rapport 6793.9W0854A0).

Ook wanneer gekeken wordt naar de historie van deze peilbuis vanaf 2006, blijkt dat er niet eerder sprake is geweest van waterstanden onder de minimaal gewenste grondwaterstand.

- Effect lage grondwaterstanden nagaan.
- Op 15-11-2017 is een nieuw diver geïnstalleerd.

- Effect lage grondwaterstanden nagaan.

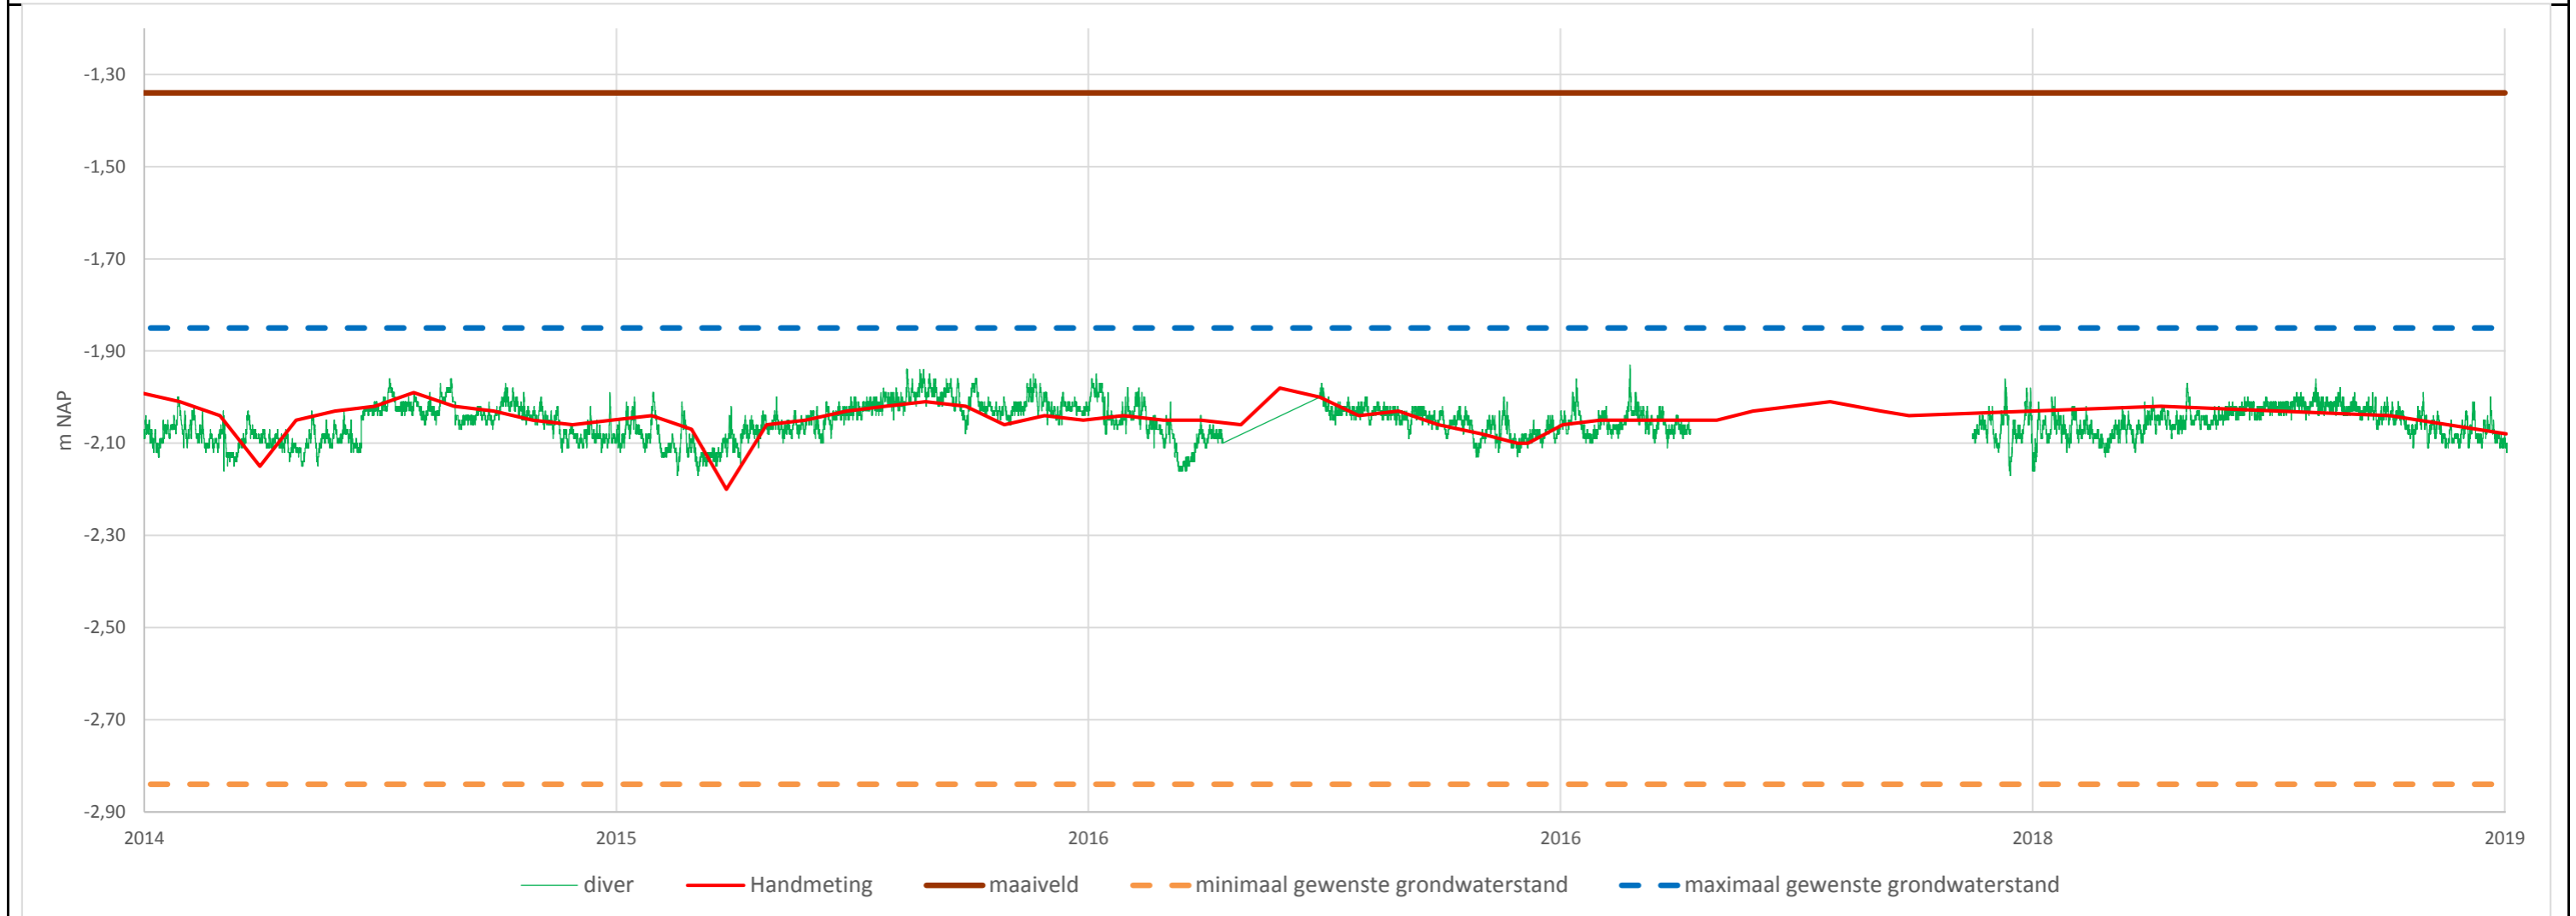
Peilbuis 34: Heemraadhof t.h.v. nr. 57

De gemeten grondwaterstand in 2018 laat in de zomerperiode een iets hogere grondwaterstand zien dan in het voor of najaar. De fluctuatie in grondwaterstand blijft beperkt tot circa 10 cm. Doordat bij deze locatie een robuust drainagesysteem aanwezig is, dat is aangesloten op het oppervlaktewater, zal de grondwaterstand zich rond een bepaald niveau stabiliseren en minder fluctuatie vertonen (ten opzichte van situatie voor aanwezigheid van drainage). Bij rechtstreeks lozen van het drainagewater op het oppervlaktewater zal het grondwaterpeil in de buurt zich rond het oppervlaktewaterpeil gaan instellen dit is circa -2,07 m NAP.

Algemene informatie		Opgvallendheden	Acties
Locatie: Straat: Heemraadhof Ter plaatse van: nr. 57 Minimale afstand tot bebouwing: 6 m Maaiveldhoogte: N.A.P. -1,34 m		<ul style="list-style-type: none"> • Op deze locatie voldoet de grondwaterstand aan het gemeentelijk beleid. Op deze locatie fluctueren de grondwaterstanden binnen de maximaal en minimaal gewenste grondwaterstand. • In de grafiek is te zien dat de grondwaterstand in de loop van 2012 stabiel rond het heersende oppervlaktewaterpeil ligt. Dit is goed te verklaren omdat in 2012 in de omgeving van deze peilbuis rioleringswerkzaamheden hebben plaatsgevonden waarbij drainage is meegelegd. Deze drainage loost op het oppervlaktewater. Aan de hand van deze gegevens kan gesteld worden dat de drainage naar behoren functioneert. • Met terugwerkende kracht is de diverreeks in de periode 28-09-2011 tot 31-10-11 opgehoogd met 25 cm op basis van de handmetingen. • Met terugwerkende kracht is de diverreeks in de periode 01-01-2015 tot 14-04-2016 gecorrigeerd omdat de diver drift vertoonde. • Op 17-11-2017 is een nieuw diver geïnstalleerd. 	<ul style="list-style-type: none"> • Geen directe acties noodzakelijk. Grondwaterstand voldoet aan het gemeentelijk beleid. • Controle drainage. Werking van drainage blijven monitoren.

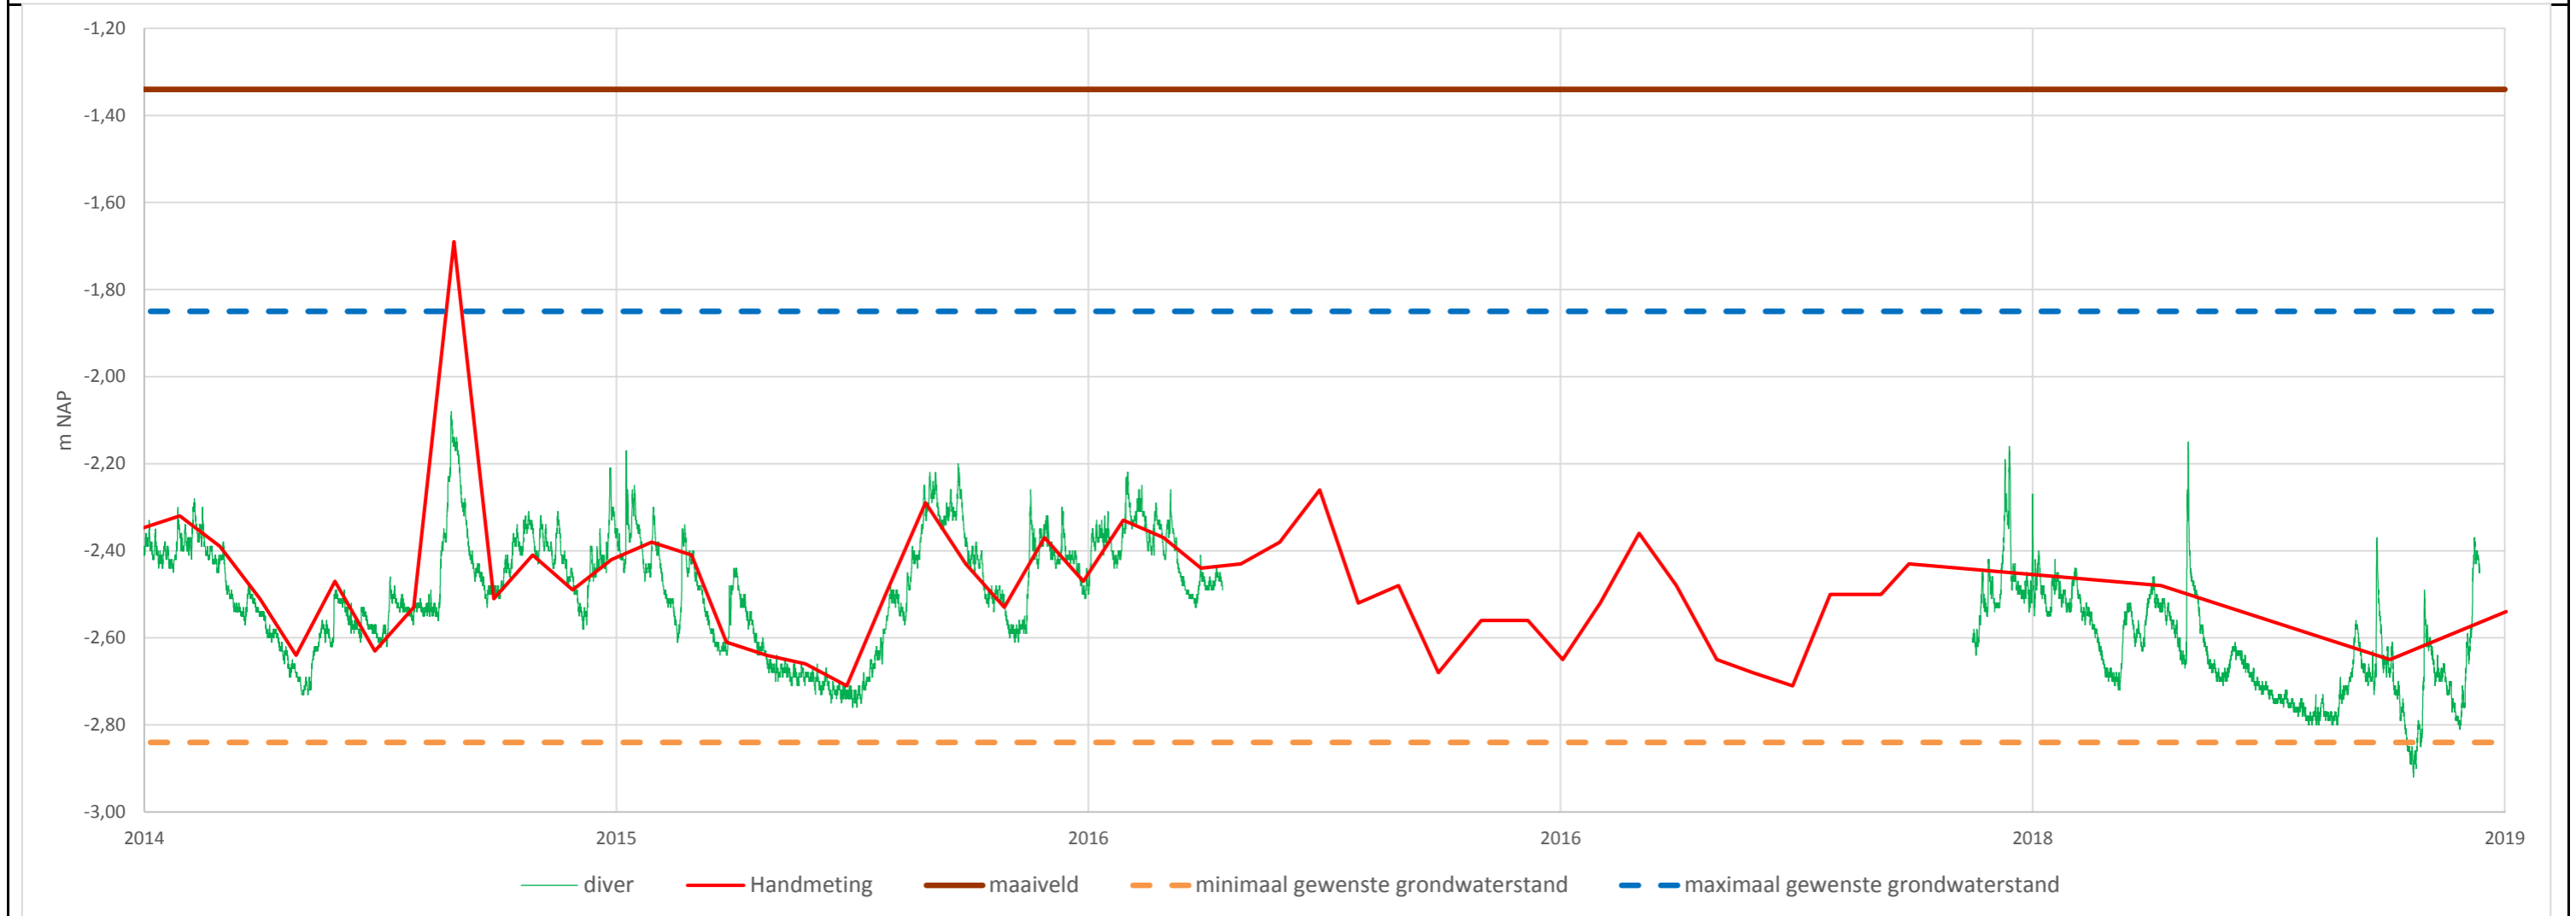
Peilbuis 35: Kruisstraat - kruising Steenbakkerstraat

In 2018 liggen de metingen één week lager dan de minimaal gewenste grondwaterstand. In voorgaande jaren is dit niet voorgekomen. De kans op grondwateronderlast is klein. De daling in 2018 is beperkt, de waterstand ligt circa 15 cm lager dan de laagste grondwaterstand van het jaar 2015. In het jaar 2011 er ook een periode dat de grondwaterstand lager was dan de minimale gewenste grondwaterstand, dit was toen voor een periode van 6 weken. Voor alle andere jaren was dit niet het geval, er is geen sprake van structureel lage grondwaterstanden.

- **Op deze locatie voldoet de grondwaterstand aan het gemeentelijk beleid.** De grondwaterstanden fluctueren een groot deel van de tijd binnen de maximaal en minimaal gewenste grondwaterstand.
- Op 17-11-2017 is een nieuw diver geïnstalleerd.

- **Geen directe acties noodzakelijk.** Grondwaterstand voldoet aan het gemeentelijk beleid.
