Grondwaterrapportage Krimpen aan den IJssel

Periode 2024-2025, meetrapport 22

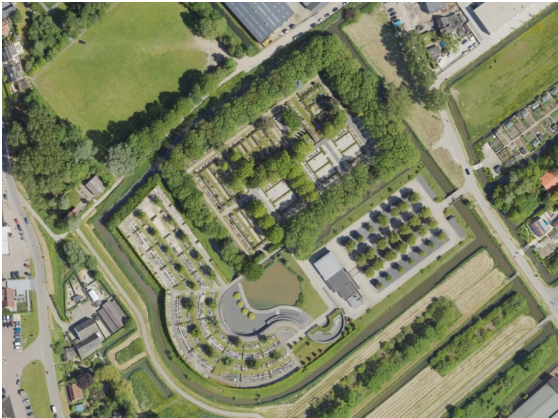
Begraafplaats Waalhoven

Begraafplaats Waalhoven: Op basis van de gemeten grondwaterstanden bij peilbuis 40 (noord) en 41 (zuid) ligt de GHG op circa -1,60 à -1,80 m NAP. De maximale toegestane diepte van de graven is dus tussen circa -1,30 en -1,50 meter NAP bij deze grondwaterstand (0,3m boven de GHG).

In 2023 is het maaiveld circa 60 cm opgehoogd naar 0,3 - 0,4 meter NAP. De maximaal toegestane diepte van de graven komt hierdoor op circa 1,60-1,70 meter onder maaiveld.
