Grondwatermeetnet Krimpen aan den IJssel

Periode 2018-2019, meetrapport 16

Klant: Gemeente Krimpen aan den IJssel

Datum: 24-1-2020

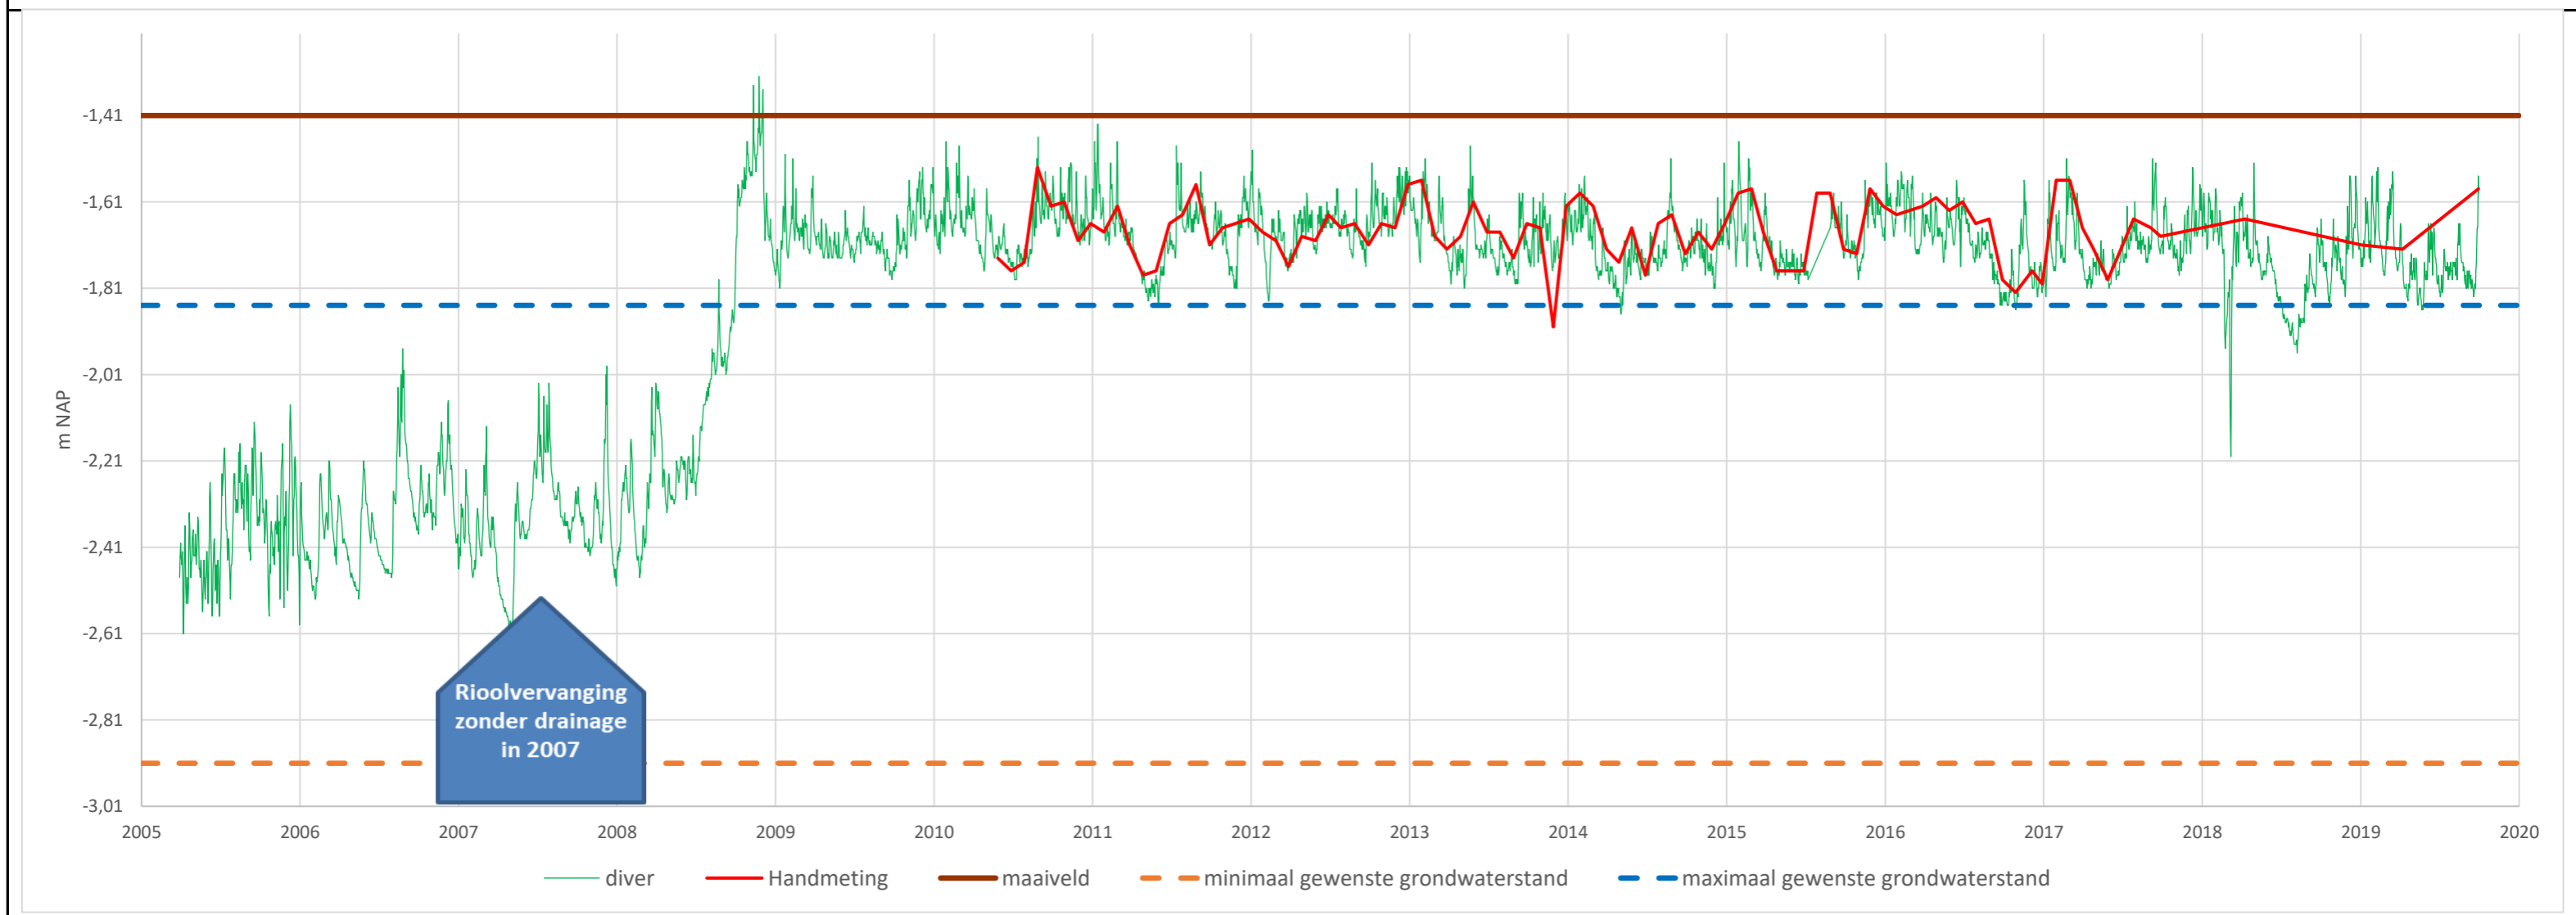
Algemene informatie		Opvallendheden	Acties
Locatie: Straat: De Putterstraat nr.23 Ter plaatse van: Minimale afstand tot bebouwing: 6m Maaiveldhoogte: -1,41 m N.A.P.		<ul style="list-style-type: none"> Op deze locatie is een structureel te hoge grondwaterstand. De grondwaterstand bevindt zich volledig boven de maximaal gewenste grondwaterstand van N.A.P. - 1,85m. Uitgaande van de gemiddelde grondwaterstand is de ontwateringsdiepte ter plaatse van de peilbuis gemiddeld circa 10 cm. De gemeente heeft aangegeven dat in 2007 in de omgeving van deze locatie de riolering is vervangen waarbij geen drainagesysteem is aangelegd. Mogelijk dat de werkzaamheden tot in de loop van 2008 hebben geduurd. Dit zou verklaren waarom de grondwaterstand na deze periode zo sterk stijgt. Waarschijnlijk is de oude riolering lek geweest waardoor deze een drainerende werking had. Met het vervangen van de riolering wordt het grondwater niet meer afgevoerd en stijgt de grondwaterstand tot een natuurlijk niveau. 	<ul style="list-style-type: none"> Effect structureel hoge grondwaterstanden nagaan.

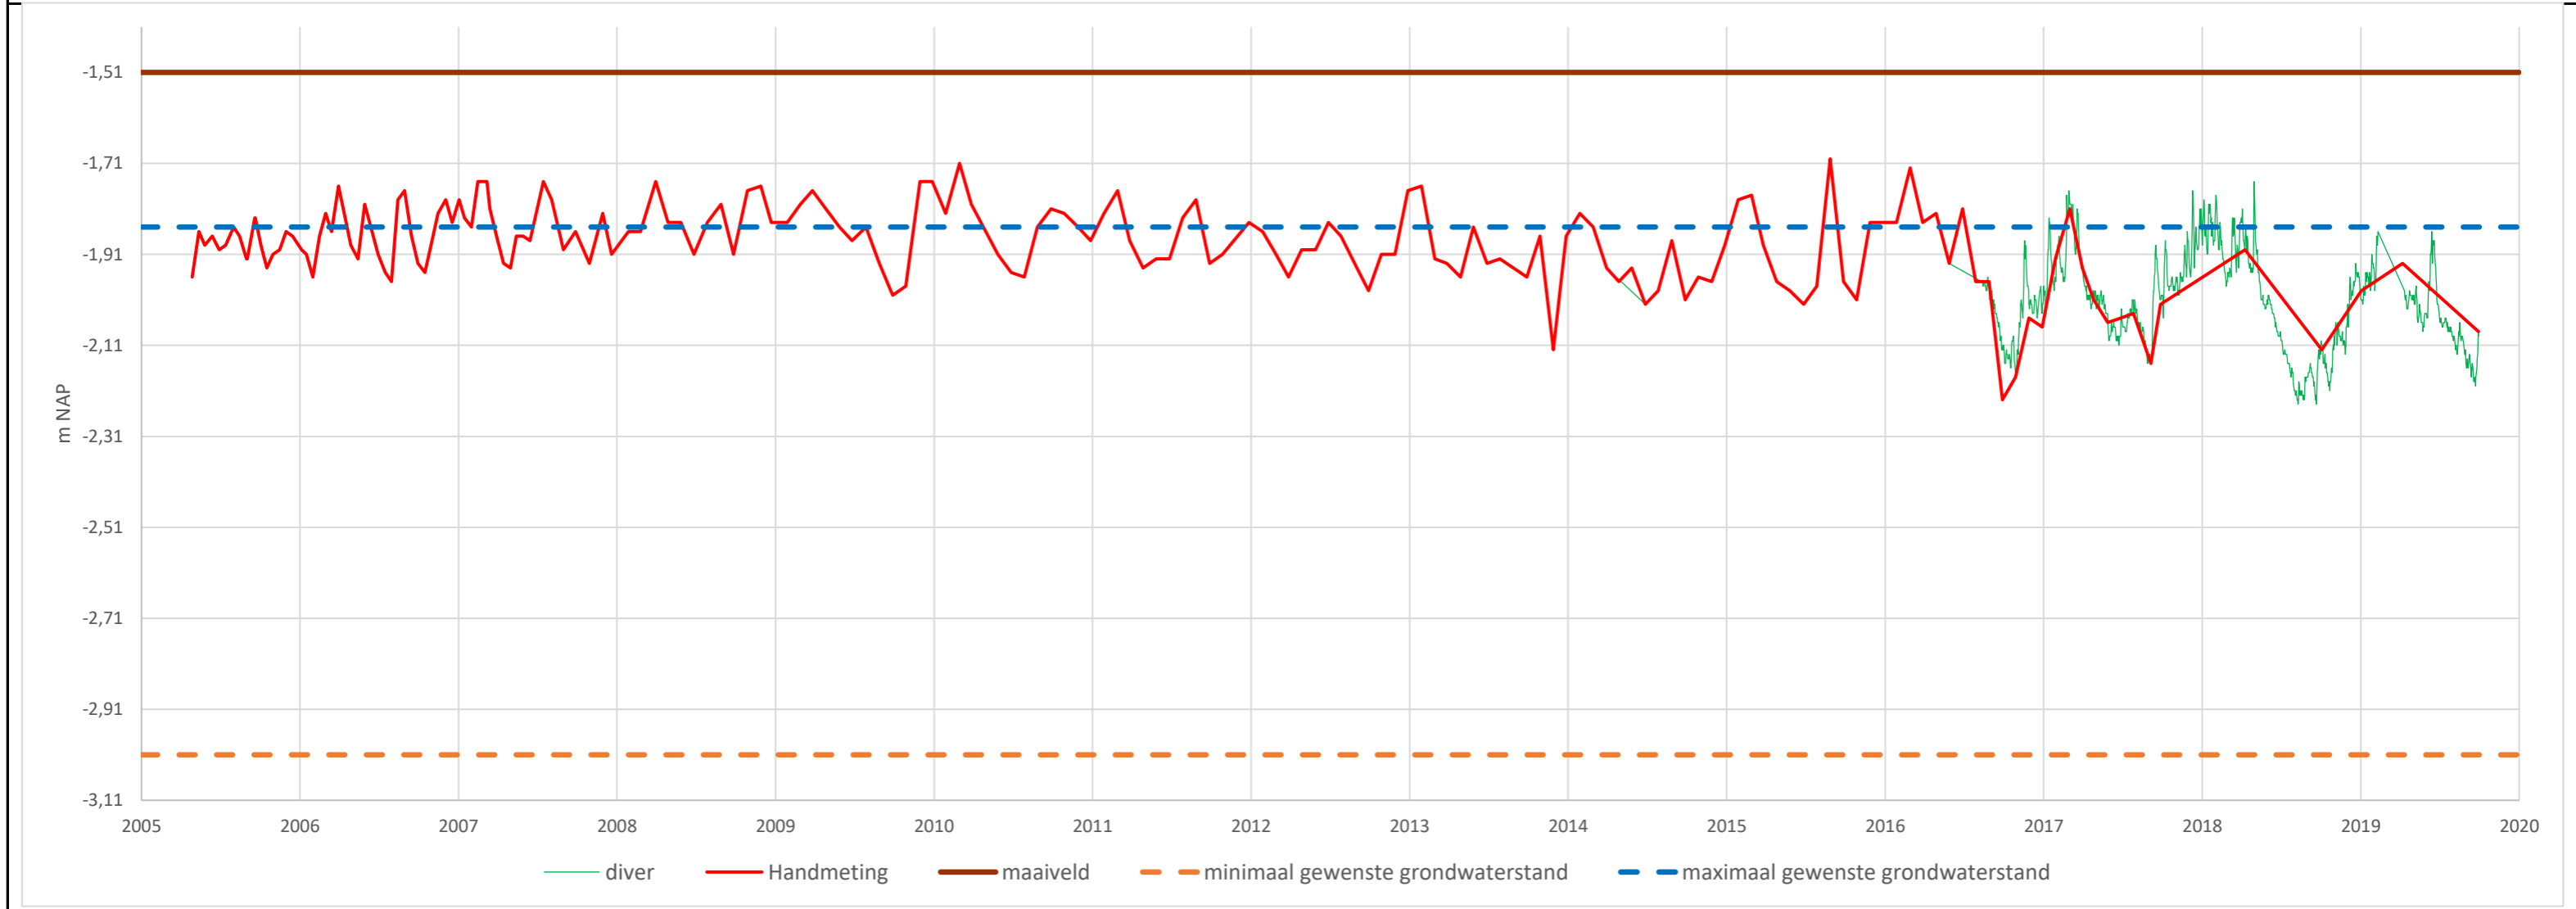
Algemene informatie		Opvallendheden	Acties
<p>Locatie: Straat: Rigoletto Ter plaatse van: achterzijde Belantodreef nr.6 Minimale afstand tot bebouwing: 12m Maaiveldhoogte: -1,51 m N.A.P.</p> <p>Grondwaterstanden: GHG: -1,85 m N.A.P. Gemiddelde grondwaterstand (mediaan): -2,02 m N.A.P. GLG: -2,19 m N.A.P.</p> <p>Overige informatie: Type monitoring: Divermeting Begin handmeting: 28-4-2005 Begin divermeting: 11-8-2016 Rioolvervangning</p>		<ul style="list-style-type: none"> • Op deze locatie is een structureel te hoge grondwaterstand. De grondwaterstand bevindt zich 3 opeenvolgende jaren, langer dan 4 weken boven de maximaal gewenste grondwaterstand. • Vanaf de zomerperiode 2018 bevindt de waterstand zich beneden de maximaal gewenste grondwaterstand. 	<ul style="list-style-type: none"> • Effect structureel hoge grondwaterstanden nagaan.

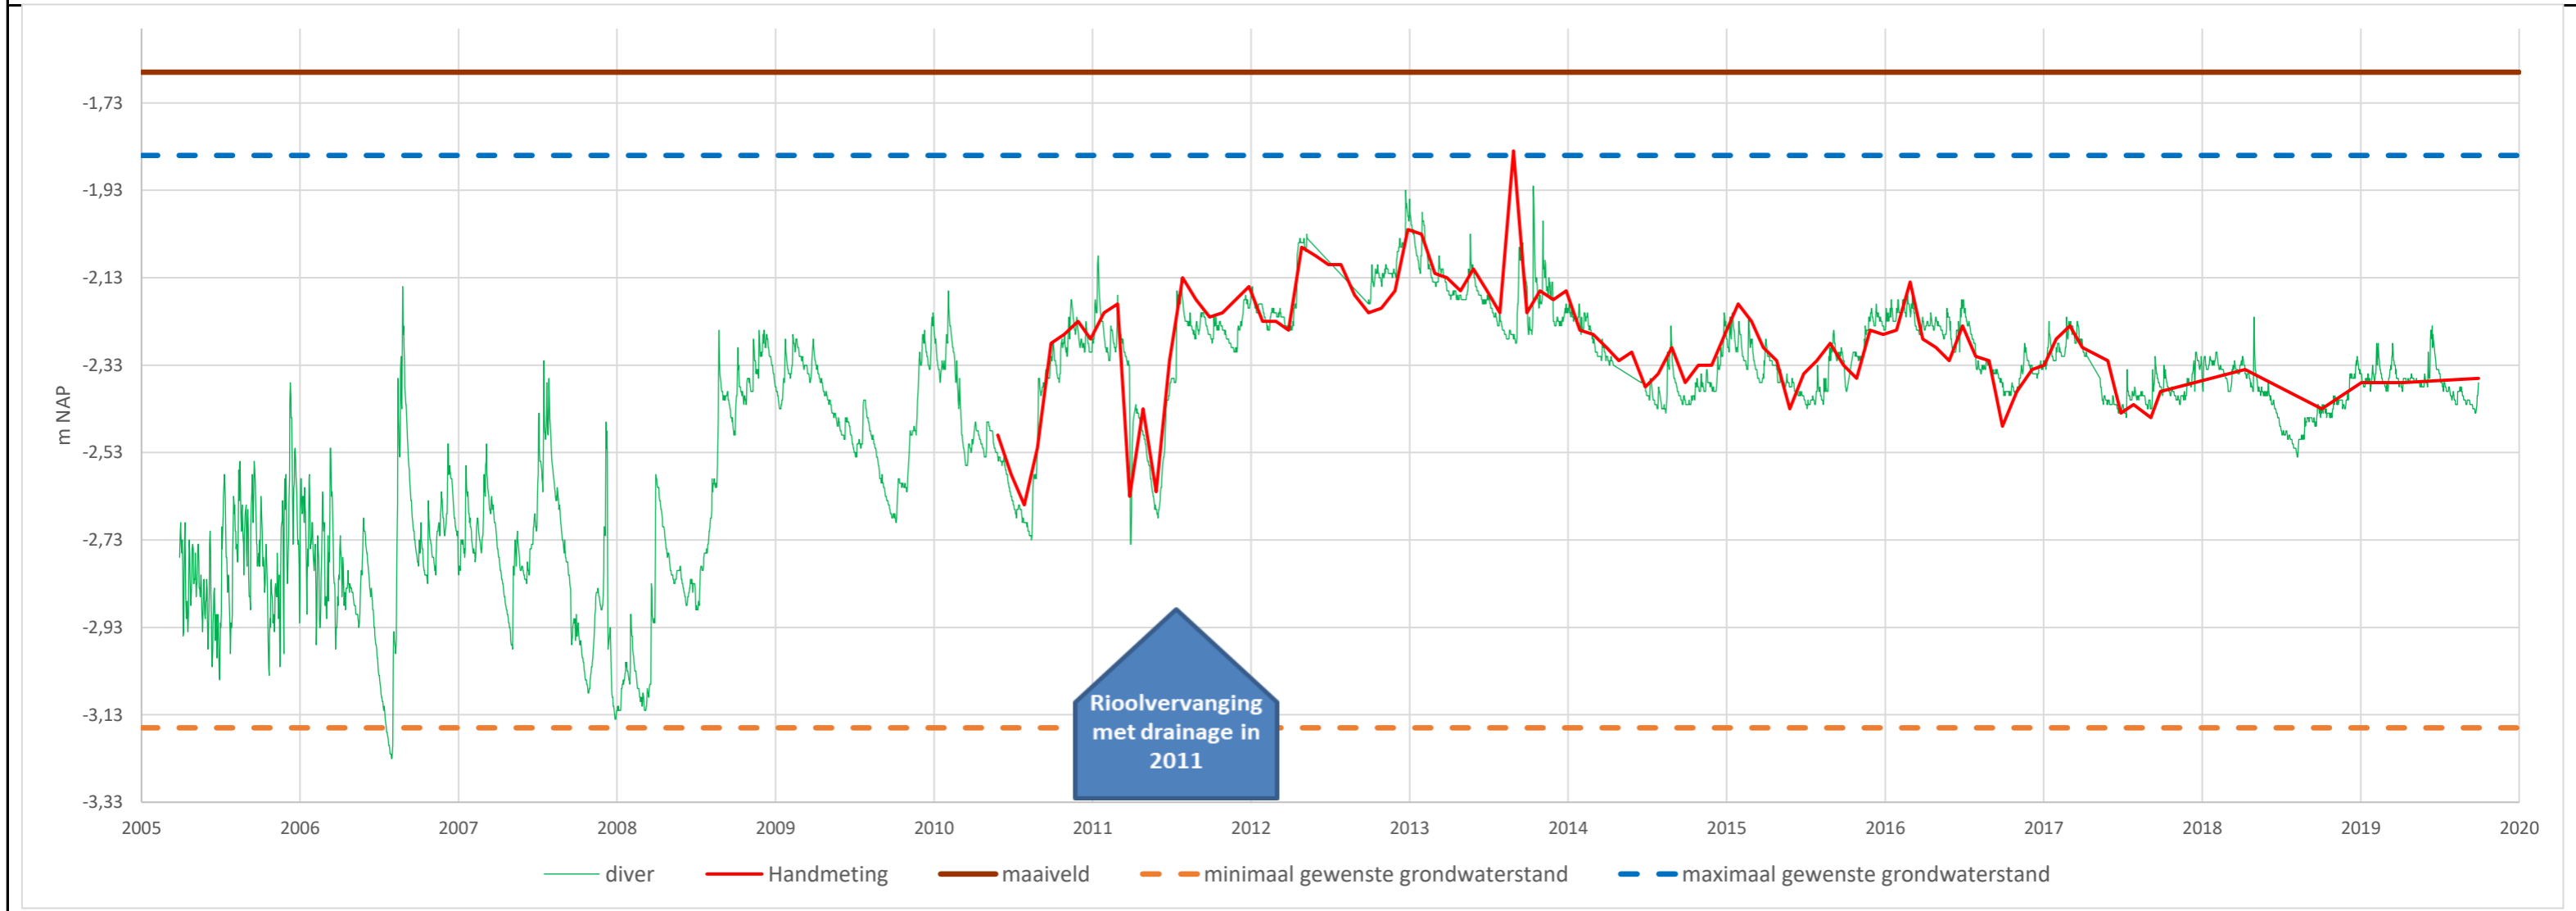
Algemene informatie		Opvallendheden	Acties
<p>Locatie: Straat: Toccata nr.16 Ter plaatse van: Minimale afstand tot bebouwing: 14m Maaiveldhoogte: -1,66 m N.A.P.</p> <p>Grondwaterstanden: GHG: -2,33 m N.A.P. Gemiddelde grondwaterstand (mediaan): -2,40 m N.A.P. GLG: -2,49 m N.A.P.</p> <p>Overige informatie: Type monitoring: Divermeting Begin handmeting: - Begin divermeting: 30-3-2005 Rioolvervang: 2011</p>		<ul style="list-style-type: none"> • Op deze locatie voldoet de grondwaterstand aan het gemeentelijk beleid. De grondwaterstanden fluctueren binnen de maximaal en minimaal gewenste grondwaterstand. • In de grafiek is te zien dat de grondwaterstand in 2008 stijgt (oorzaak niet bekend). In 2011 is de riolering in omgeving van de peilbuis vervangen. Om grondwateroverlast te voorkomen is er drainage meegelegd en aangesloten op het nabij gelegen oppervlaktewater. In de grafiek is te zien dat vanaf 2011 de grondwaterstand minder fluctueert en zich stabiliseert net onder het oppervlaktewaterpeil. De drainage lijkt te functioneren. • Vanaf 5 oktober 2015 zit de peilbuis niet meer aangesloten op de hoofdpost. Vanaf 20 oktober 2015 is de peilbuis voorzien van een datalogger (diver). • De metingen van de hoofdpost zijn met terugwerkende kracht gecorrigeerd op basis van de handmetingen (Augustus 2017). • Opvallend is dat ondanks de aanleg van drainage de grondwaterstand lager is dan het oppervlaktewaterpeil. 	<ul style="list-style-type: none"> • Geen directe acties noodzakelijk. • Controle drainage. Werking van drainage blijven monitoren.

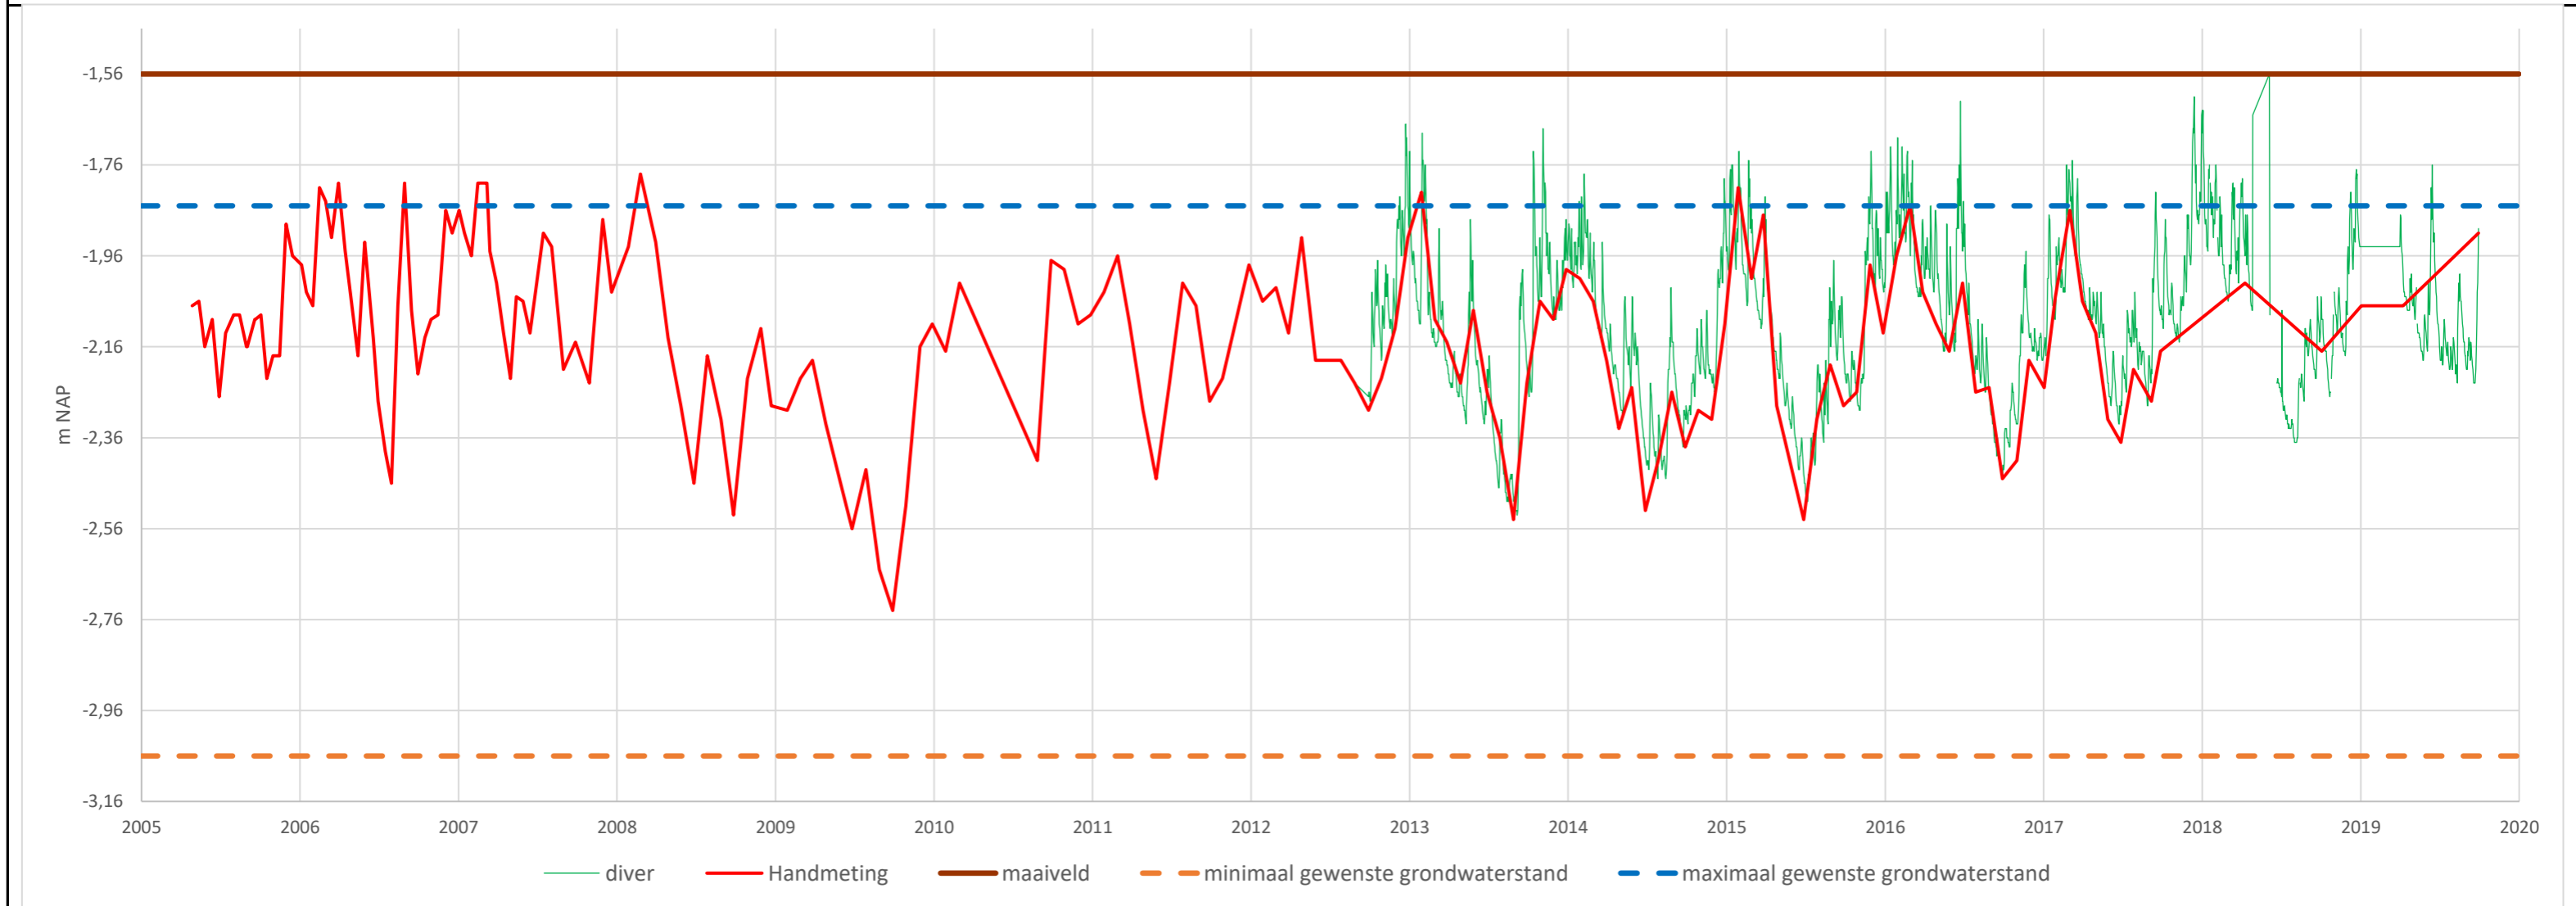
Algemene informatie		Opvallendheden	Acties
<p>Locatie: Straat: Breestraat nr.14 Ter plaatse van: Minimale afstand tot bebouwing: 7m Maaiveldhoogte: -1,56 m N.A.P.</p> <p>Grondwaterstanden: GHG: m N.A.P. Gemiddelde grondwaterstand (mediaan): m N.A.P. GLG: m N.A.P.</p> <p>Overige informatie: Type monitoring: Divermeting Begin handmeting: 28-4-2005 Begin divermeting: 28-9-2012 Rioolvervanging</p>		<ul style="list-style-type: none"> Op deze locatie voldoet de grondwaterstand niet aan het gemeentelijk beleid. Er worden regelmatig waterstanden gemeten boven de maximaal gewenste grondwaterstand van periode langer dan 4 weken en drie opeenvolgende jaren. Er is dus sprake van een structureel hoge grondwaterstand. 	<ul style="list-style-type: none"> Effect structureel hoge grondwaterstanden nagaan.

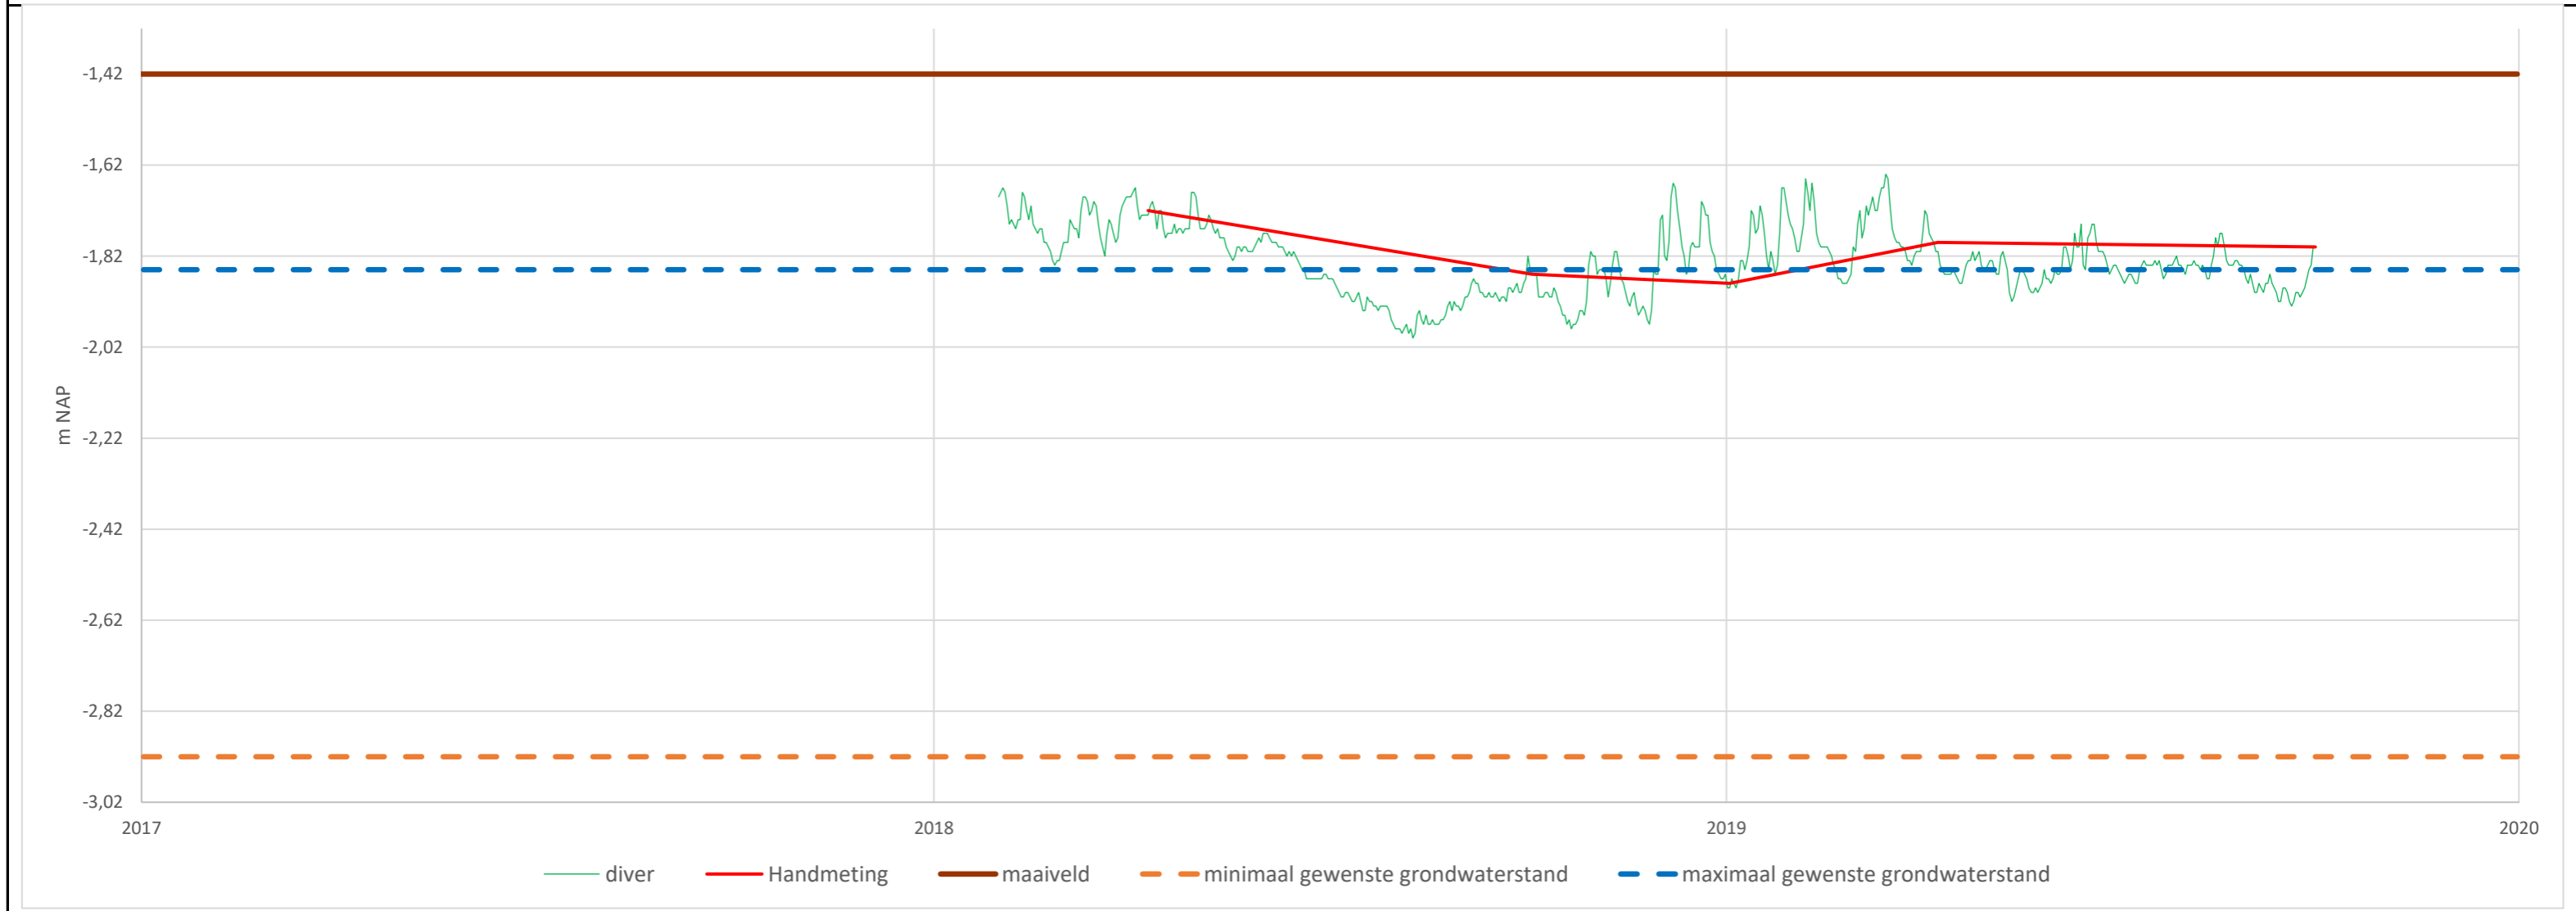
Algemene informatie		Opvallendheden	Acties
<p>Locatie: Straat: Kerkdreef nr.36b Ter plaatse van: Minimale afstand tot bebouwing: 6m Maaiveldhoogte: -1,42 m N.A.P.</p> <p>Grondwaterstanden: GHG: -1,72 m N.A.P. Gemiddelde grondwaterstand (mediaan): -1,84 m N.A.P. GLG: -1,95 m N.A.P.</p> <p>Overige informatie: Type monitoring: Divermeting Begin handmeting: 10-4-2018 Begin divermeting: 31-1-2018 Rioolvervanging</p>		<ul style="list-style-type: none"> • Op deze locatie voldoet de grondwaterstand niet aan het gemeentelijk beleid. Er worden regelmatig waterstanden gemeten boven de maximaal gewenste grondwaterstand van periode langer dan 4 weken en drie opeenvolgende jaren. Er is dus sprake van een structureel hoge grondwaterstand. • Nieuwe diver geplaatst op 31-01-2018. 	<ul style="list-style-type: none"> • Effect structureel hoge grondwaterstanden nagaan.

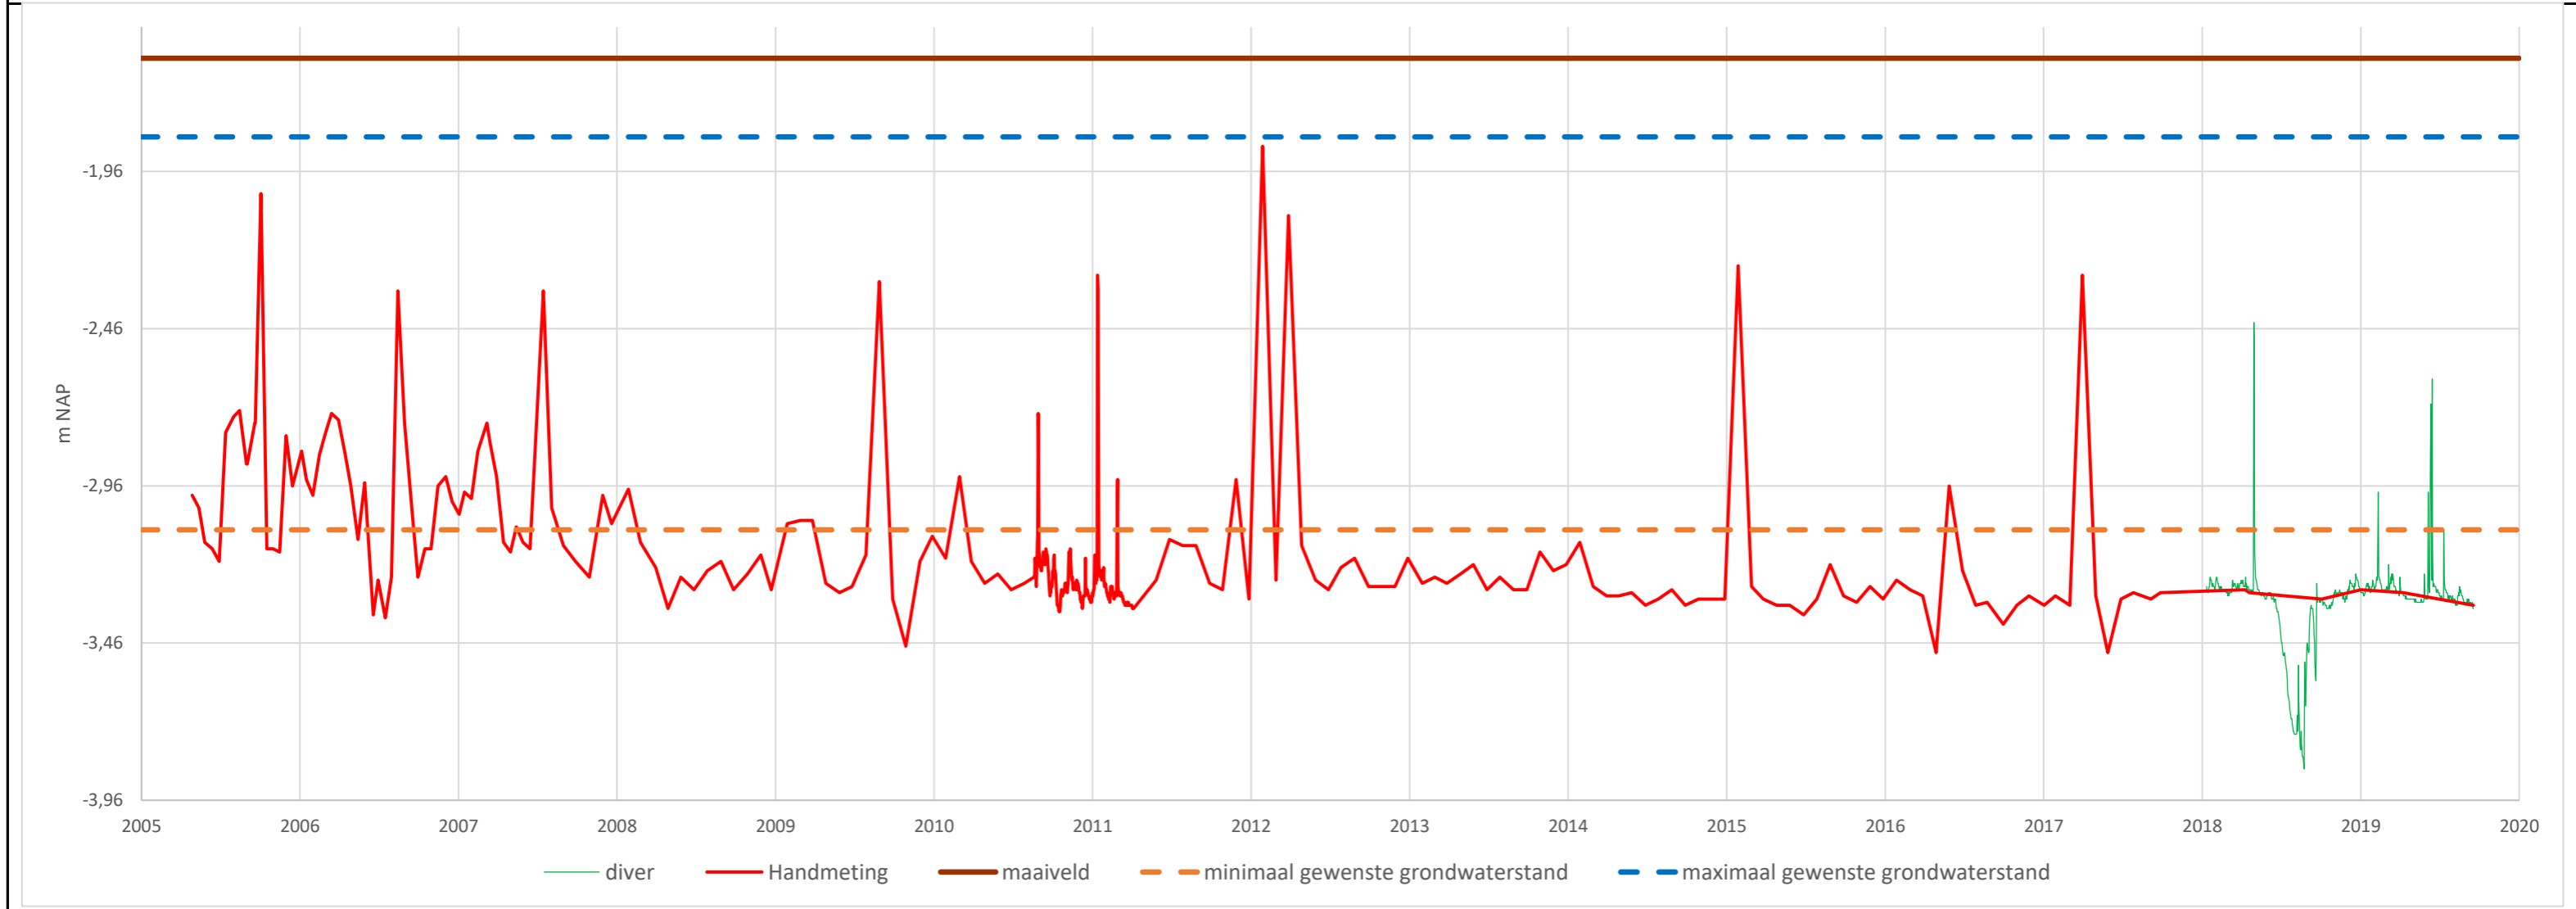
Algemene informatie		Opvallendheden	Acties
<p>Locatie: Straat: Wethouder Brouwerstraat Ter plaatse van: voorzijde woning nr. 45 Minimale afstand tot bebouwing: 11m Maaiveldhoogte: -1,6 m N.A.P.</p> <p>Grondwaterstanden: GHG: -3,27 m N.A.P. Gemiddelde grondwaterstand (mediaan): -3,30 m N.A.P. GLG: -3,64 m N.A.P.</p> <p>Overige informatie: Type monitoring: Divermeting Begin handmeting: 28-4-2005 Begin divermeting: 11-1-2018 Rioolvervangning</p>		<ul style="list-style-type: none"> • Op deze locatie is een structureel te lage grondwaterstand. De oorzaak hiervan is bekend. De peilbuis staat nabij de riolering die lek is. Het grondwater wordt via de riolering afgevoerd. Het drainerende effect van de lekke riolering is zeer lokaal, zie peilbuis 30A. • Opvallend is het grote verschil tussen de grondwaterstand bij PB30 (structuur te laag) en PB30A, structureel te hoog. De komende jaren zal reconstructie van de wijk plaatsvinden en zal door rioolvervangning en aanleg drainage de grondwaterstand beter beheerst worden en met een gelijkmatiger niveau, afgestemd op de gebruiksfuncties van de openbare ruimte en de woningen. • Op 11-01-2018 is een diver geïnstalleerd en zijn de handmetingen hervat. 	<ul style="list-style-type: none"> • Geen directe acties noodzakelijk. Structureel lage grondwaterstand is zeer lokaal en in de komende jaren zal vervangning van de lekke riolering plaatsvinden.

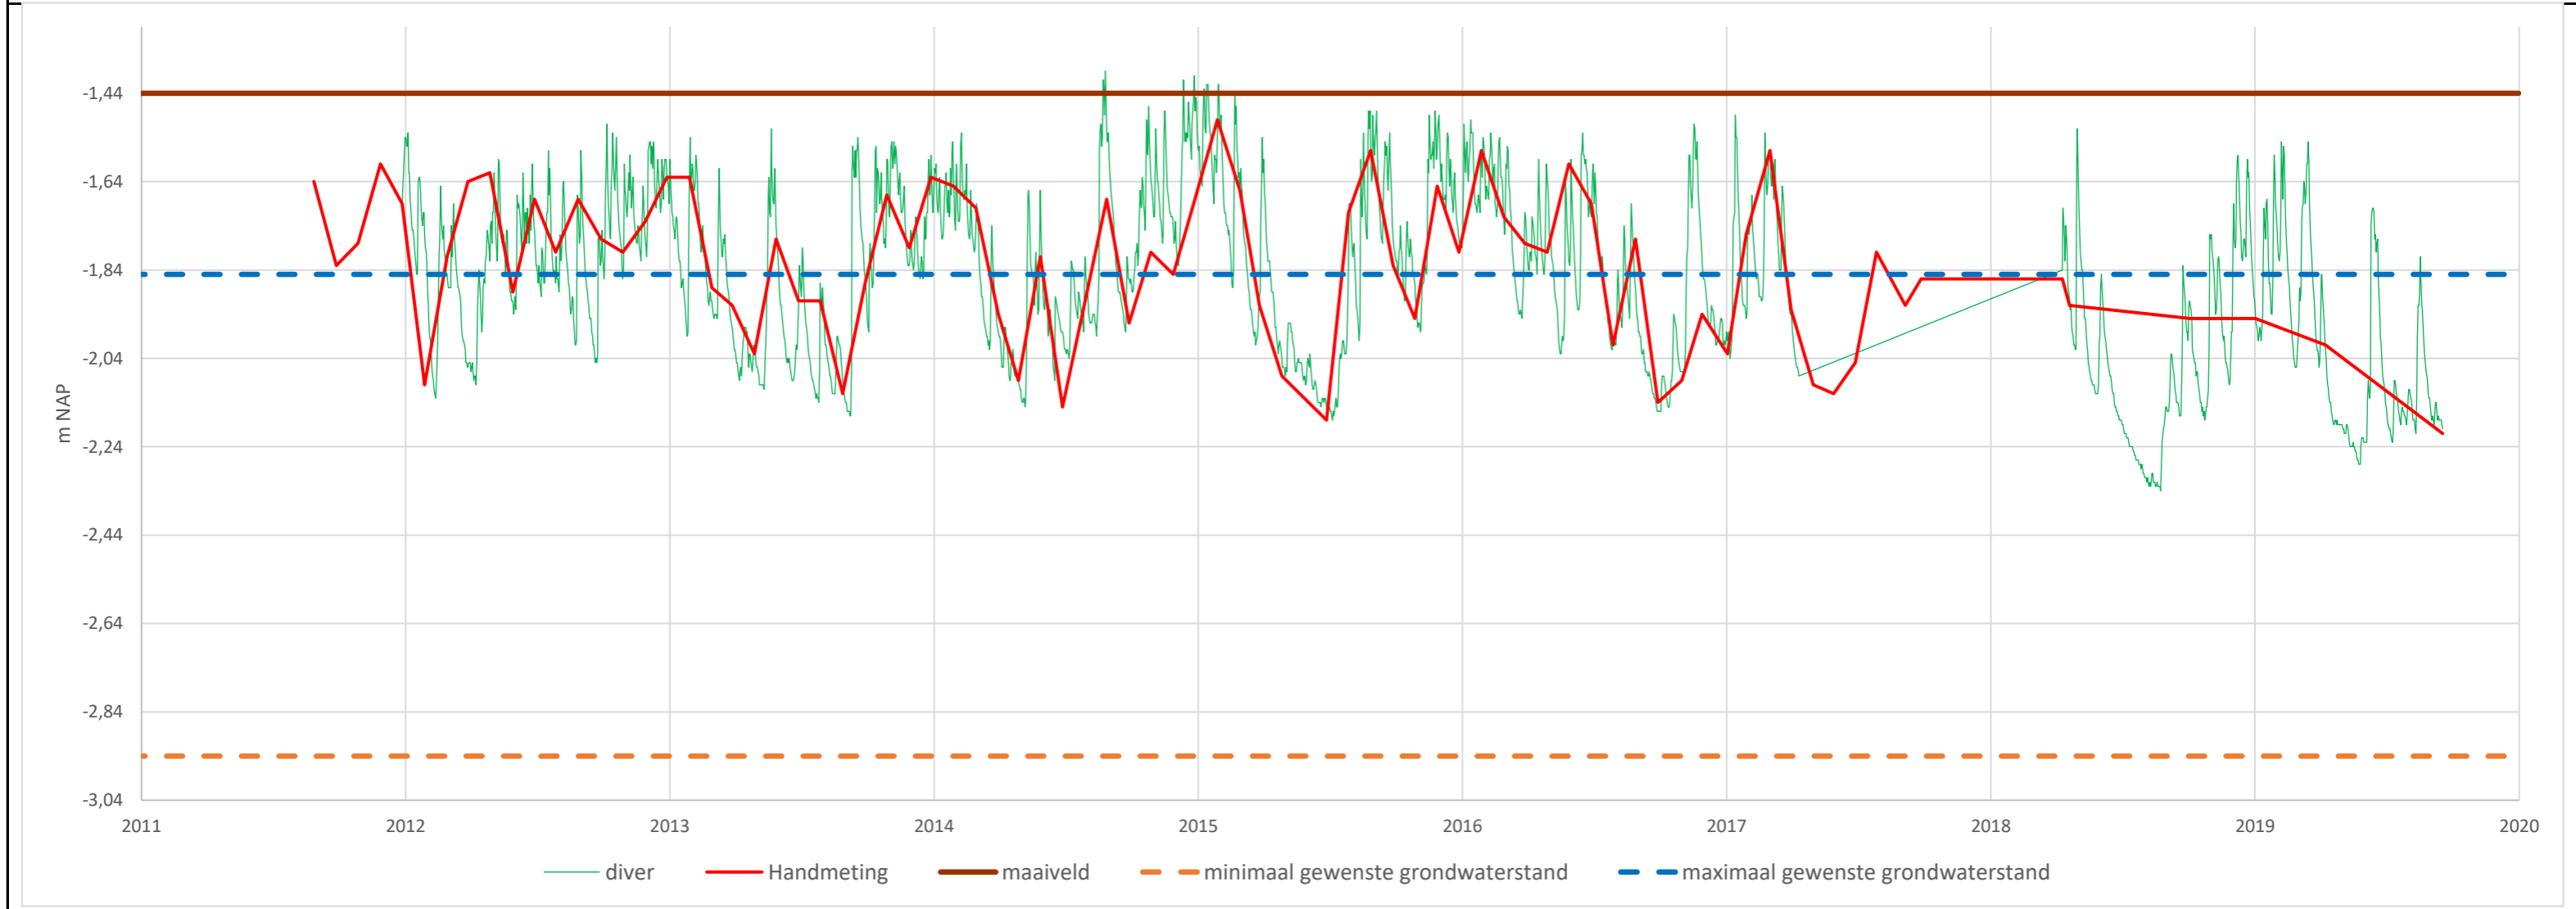
Algemene informatie		Opvallendheden	Acties
<p>Locatie: Straat: Wethouder Brouwerstraat Ter plaatse van: zijkant woning, nr.45 Minimale afstand tot bebouwing: 4m Maaiveldhoogte: -1,44 m N.A.P.</p> <p>Grondwaterstanden: GHG: -1,77 m N.A.P. Gemiddelde grondwaterstand (mediaan): -2,06 m N.A.P. GLG: -2,29 m N.A.P.</p> <p>Overige informatie: Type monitoring: Divermeting Begin handmeting: 28-8-2011 Begin divermeting: 28-8-2011 Rioolvervangning</p>		<ul style="list-style-type: none"> • Op deze locatie komt een te hoge grondwaterstand voor. De grondwaterstand bevindt zich voor langere tijd per jaar boven de maximaal gewenste grondwaterstand van N.A.P. -1,85 m. Uitgaande van de gemiddelde grondwaterstand is de ontwateringsdiepte ter plaatse van de peilbuis gemiddeld circa 20 cm. • Opvallend is het grote verschil tussen de grondwaterstand bij PB30 (structureel te laag) en PB30A, structureel te hoog. De komende jaren zal reconstructie van de wijk plaatsvinden en zal door rioolvervangning en aanleg drainage de grondwaterstand beter beheerst worden en met een gelijkmatiger niveau, afgestemd op de gebruiksfuncties van de openbare ruimte en de woningen. • Op 10-04-2018 is een nieuw diver geïnstalleerd. 	<ul style="list-style-type: none"> • Effect structureel hoge grondwaterstanden nagaan.

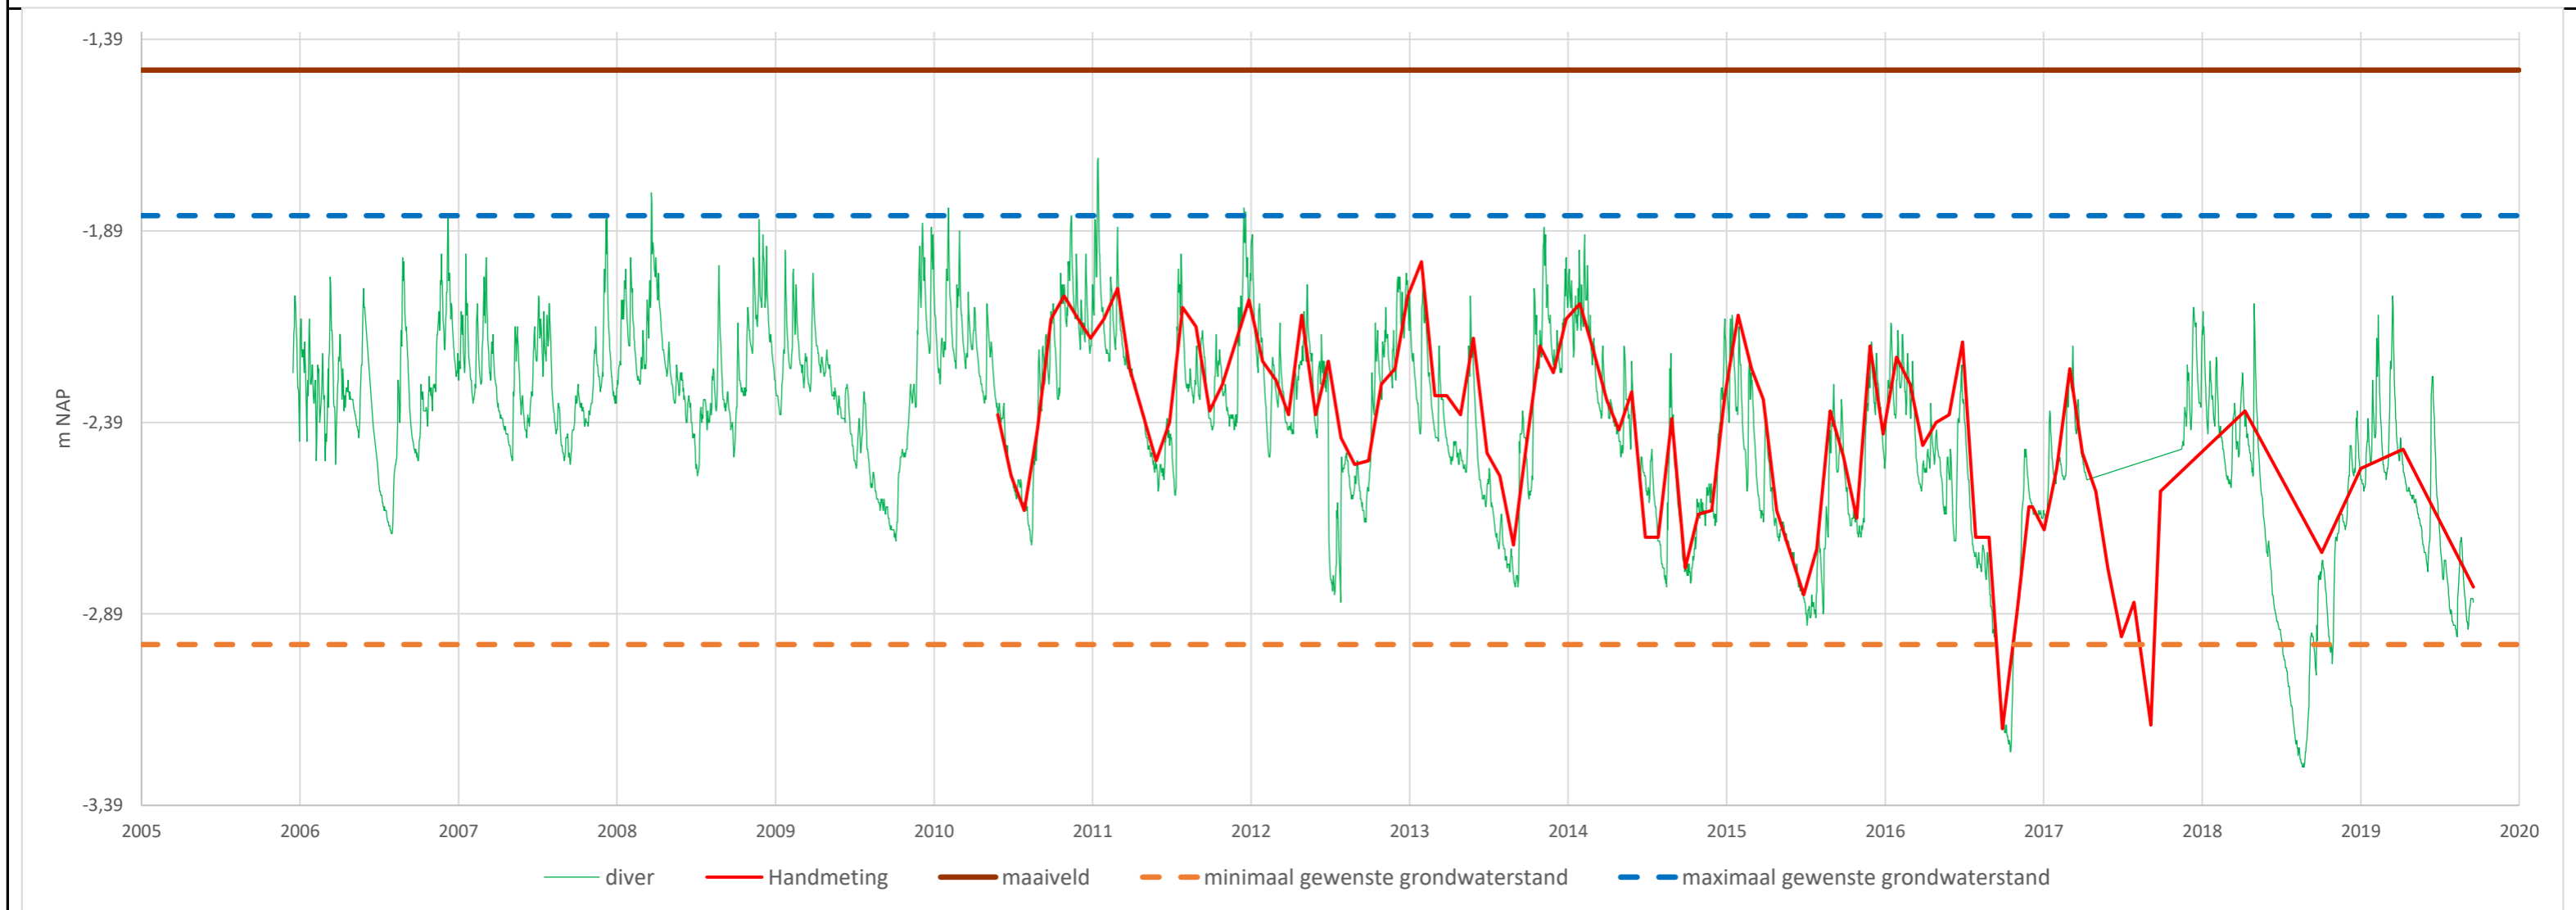
Algemene informatie		Opvallendheden	Acties
<p>Locatie: Straat: Boerhaavelaan nr.67 Ter plaatse van: Minimale afstand tot bebouwing: 13m Maaiveldhoogte: -1,47 m N.A.P.</p> <p>Grondwaterstanden: GHG: -2,33 m N.A.P. Gemiddelde grondwaterstand (mediaan): -2,65 m N.A.P. GLG: -3,15 m N.A.P.</p> <p>Overige informatie: Type monitoring: Divermeting Begin handmeting: 28-5-2010 Begin divermeting: 16-12-2005 Rioolvervanging</p>		<ul style="list-style-type: none"> • Effect lage grondwaterstanden nagaan. • Op 15-11-2017 is een nieuw diver geïnstalleerd. • In de zomerperiode van 2016, 2017 en 2018 zakt de waterstand tot beneden de minimaal gewenste grondwaterstand. 	<ul style="list-style-type: none"> • Effect lage grondwaterstanden nagaan.
