Grondwatermeetnet Krimpen aan den IJssel

Periode 2018-2019, meetrapport 16

Klant: Gemeente Krimpen aan den IJssel

Datum: 24-1-2020

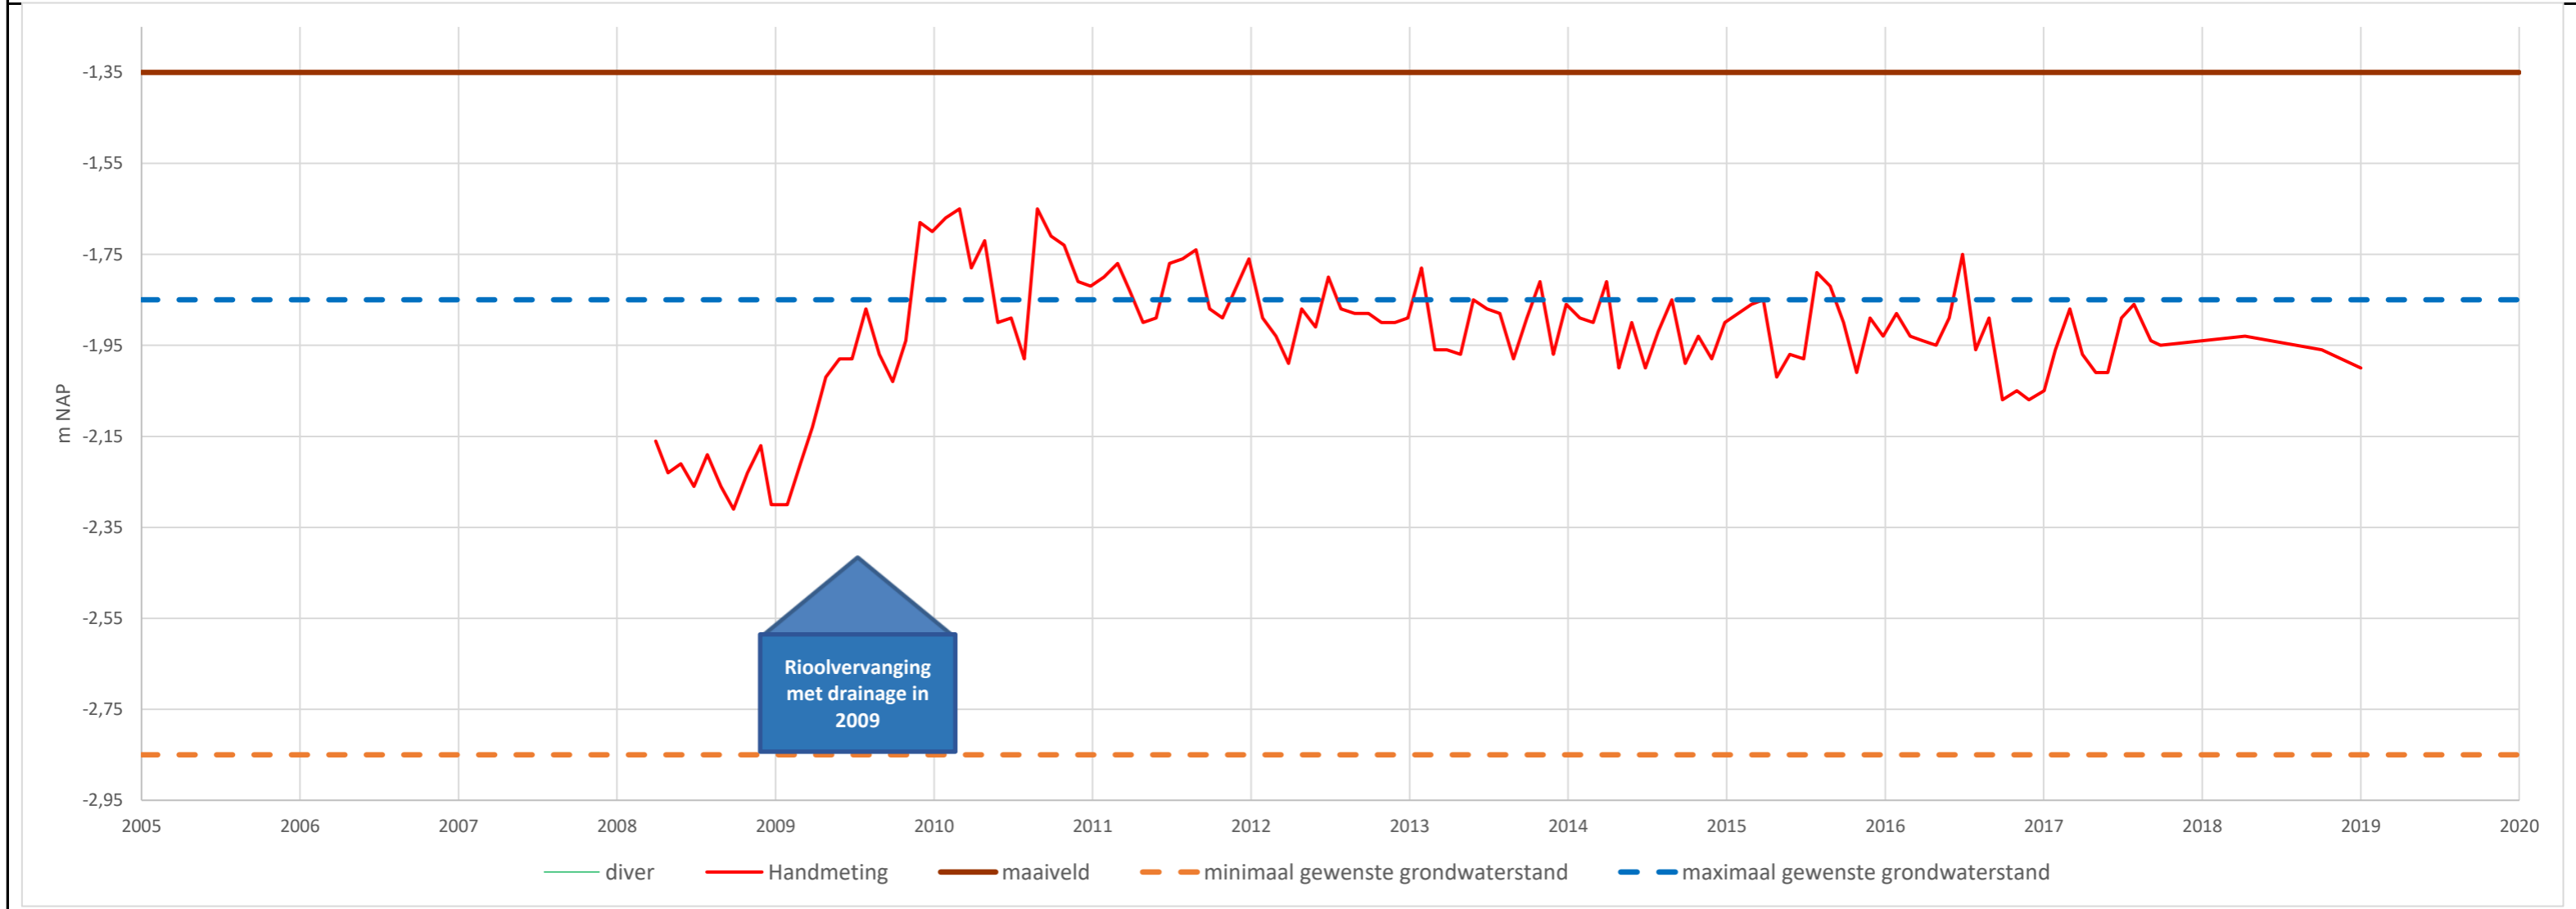
Algemene informatie		Opvallendheden	Acties
<p>Locatie: Straat: Wulpstraat nr 13 Ter plaatse van: kruising Kievitstraat Minimale afstand tot bebouwing: 4m Maaiveldhoogte: -1,35 m N.A.P.</p> <p>Grondwaterstanden: GHG: m N.A.P. Gemiddelde grondwaterstand (mediaan): m N.A.P. GLG: m N.A.P.</p> <p>Overige informatie: Type monitoring: Divermeting Begin handmeting: 31-3-2008 Begin divermeting: Riolvervanging: 2009</p>		<ul style="list-style-type: none"> • Op deze locatie voldoet de grondwaterstand aan het gemeentelijk beleid. Op deze locatie fluctueren de grondwaterstanden binnen de maximaal en minimaal gewenste grondwaterstand. • In de grafiek is te zien dat de grondwaterstand in 2009 over het jaar zo'n 60 cm stijgt (oorzaak is onbekend). In 2009 is de riolering in de omgeving van de peilbuis vervangen. Om grondwateroverlast te voorkomen is er drainage met kokosvezels meegelegd. In de grafiek is te zien dat vanaf 2011 de grondwaterstand minder fluctueert en zich stabiliseert rond -1,90 m NAP. 	<ul style="list-style-type: none"> • Geen directe acties noodzakelijk. Grondwaterstand voldoet aan het gemeentelijk beleid. • Controle drainage. Werking van drainage blijven monitoren.

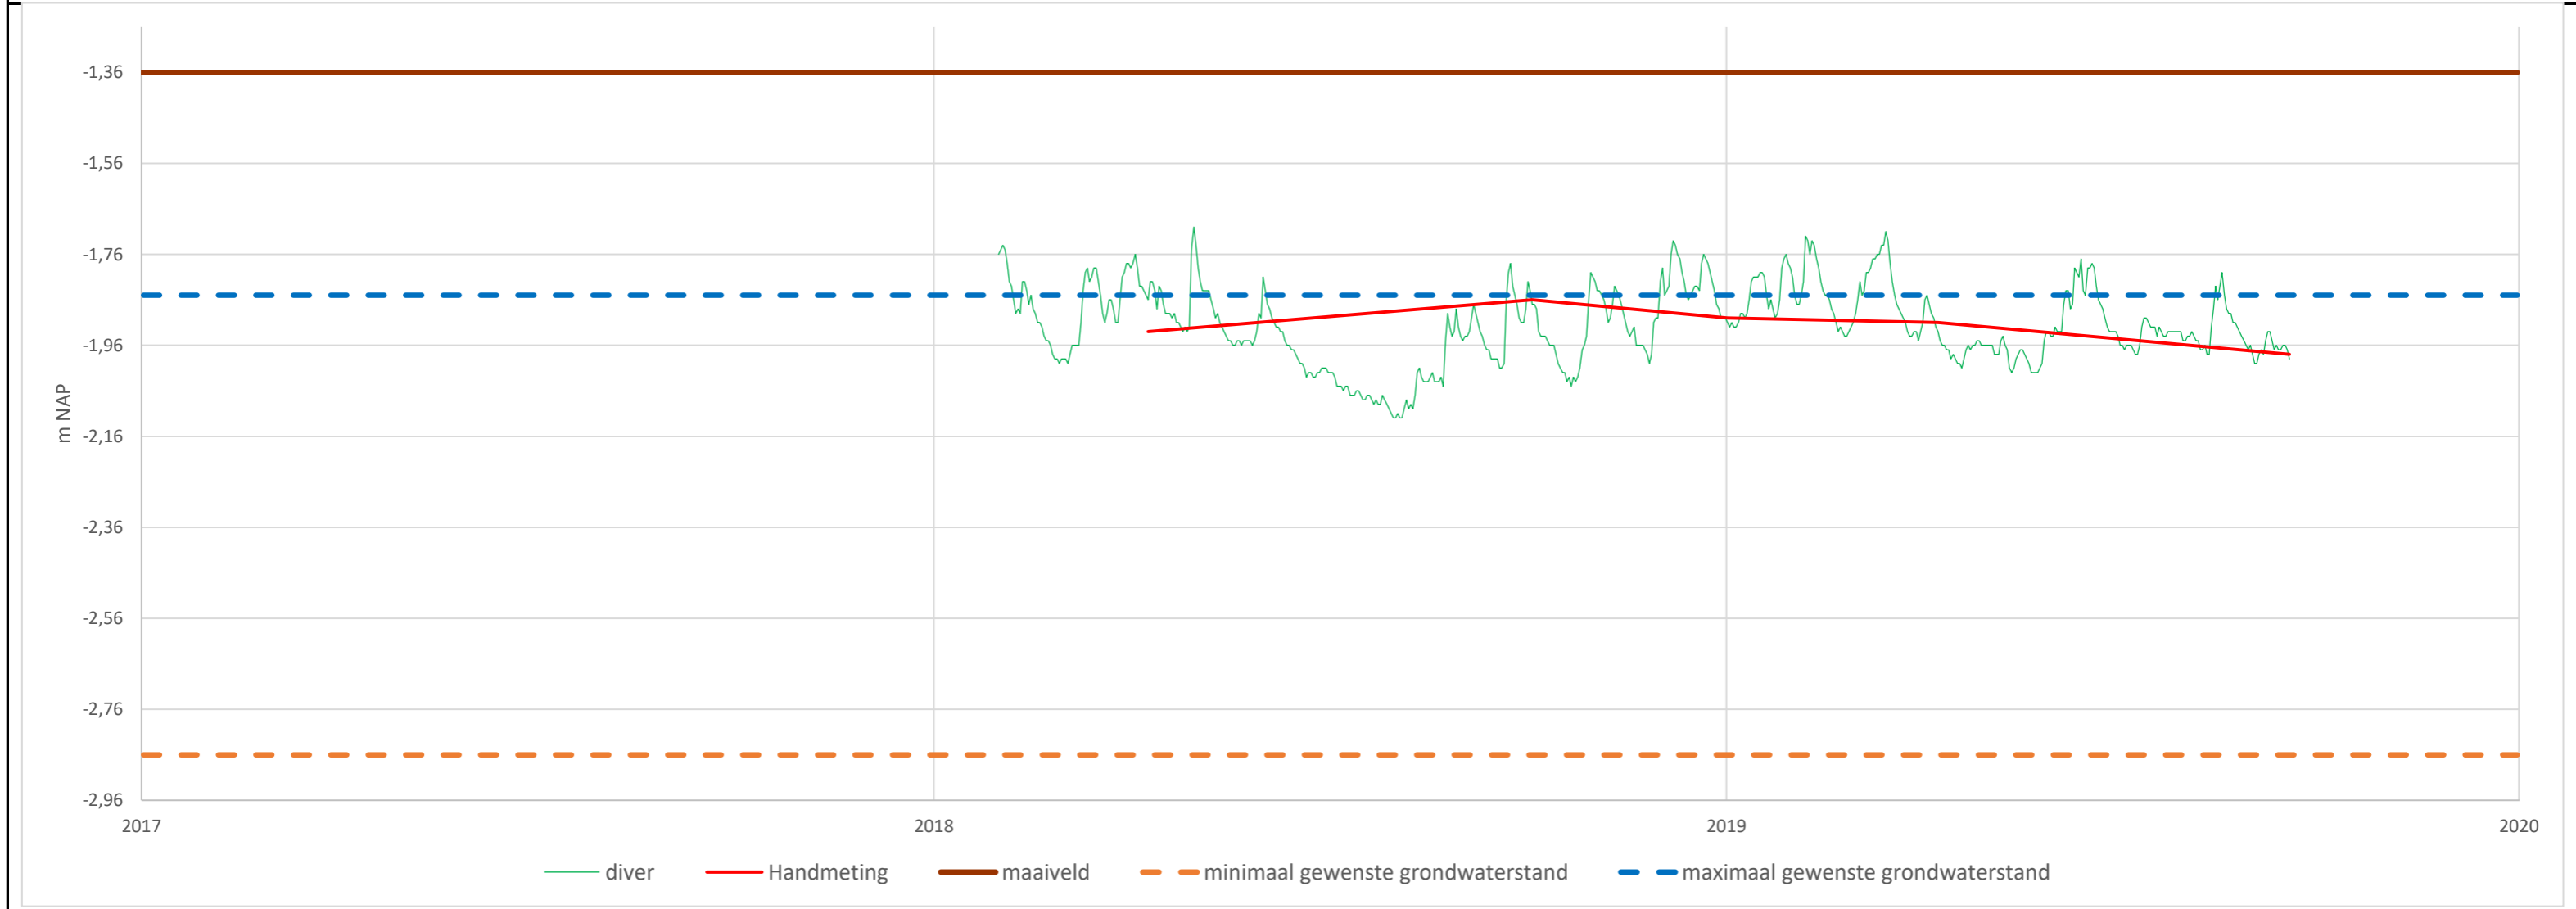
Algemene informatie		Opvallendheden	Acties
<p>Locatie: Straat: Wulpstraat Ter plaatse van: nr.13, kruising Kievitstraat Minimale afstand tot bebouwing: 6m Maaiveldhoogte: -1,36 m N.A.P.</p> <p>Grondwaterstanden: GHG: -1,80 m N.A.P. Gemiddelde grondwaterstand (mediaan): -1,92 m N.A.P. GLG: -2,05 m N.A.P.</p> <p>Overige informatie: Type monitoring: Divermeting Begin handmeting: 10-4-2018 Begin divermeting: 31-1-2018 Rioolvervangning: 2009</p>		<ul style="list-style-type: none"> • Op deze locatie voldoet de grondwaterstand niet aan het gemeentelijk beleid. Er worden regelmatig waterstanden gemeten boven de maximaal gewenste grondwaterstand. • Nieuwe diver geplaatst op 31-01-2018. • De waterstanden zijn vergelijkbaar met de oude peilbuislocatie (PB32). 	<ul style="list-style-type: none"> • Effect structureel hoge grondwaterstanden nagaan.

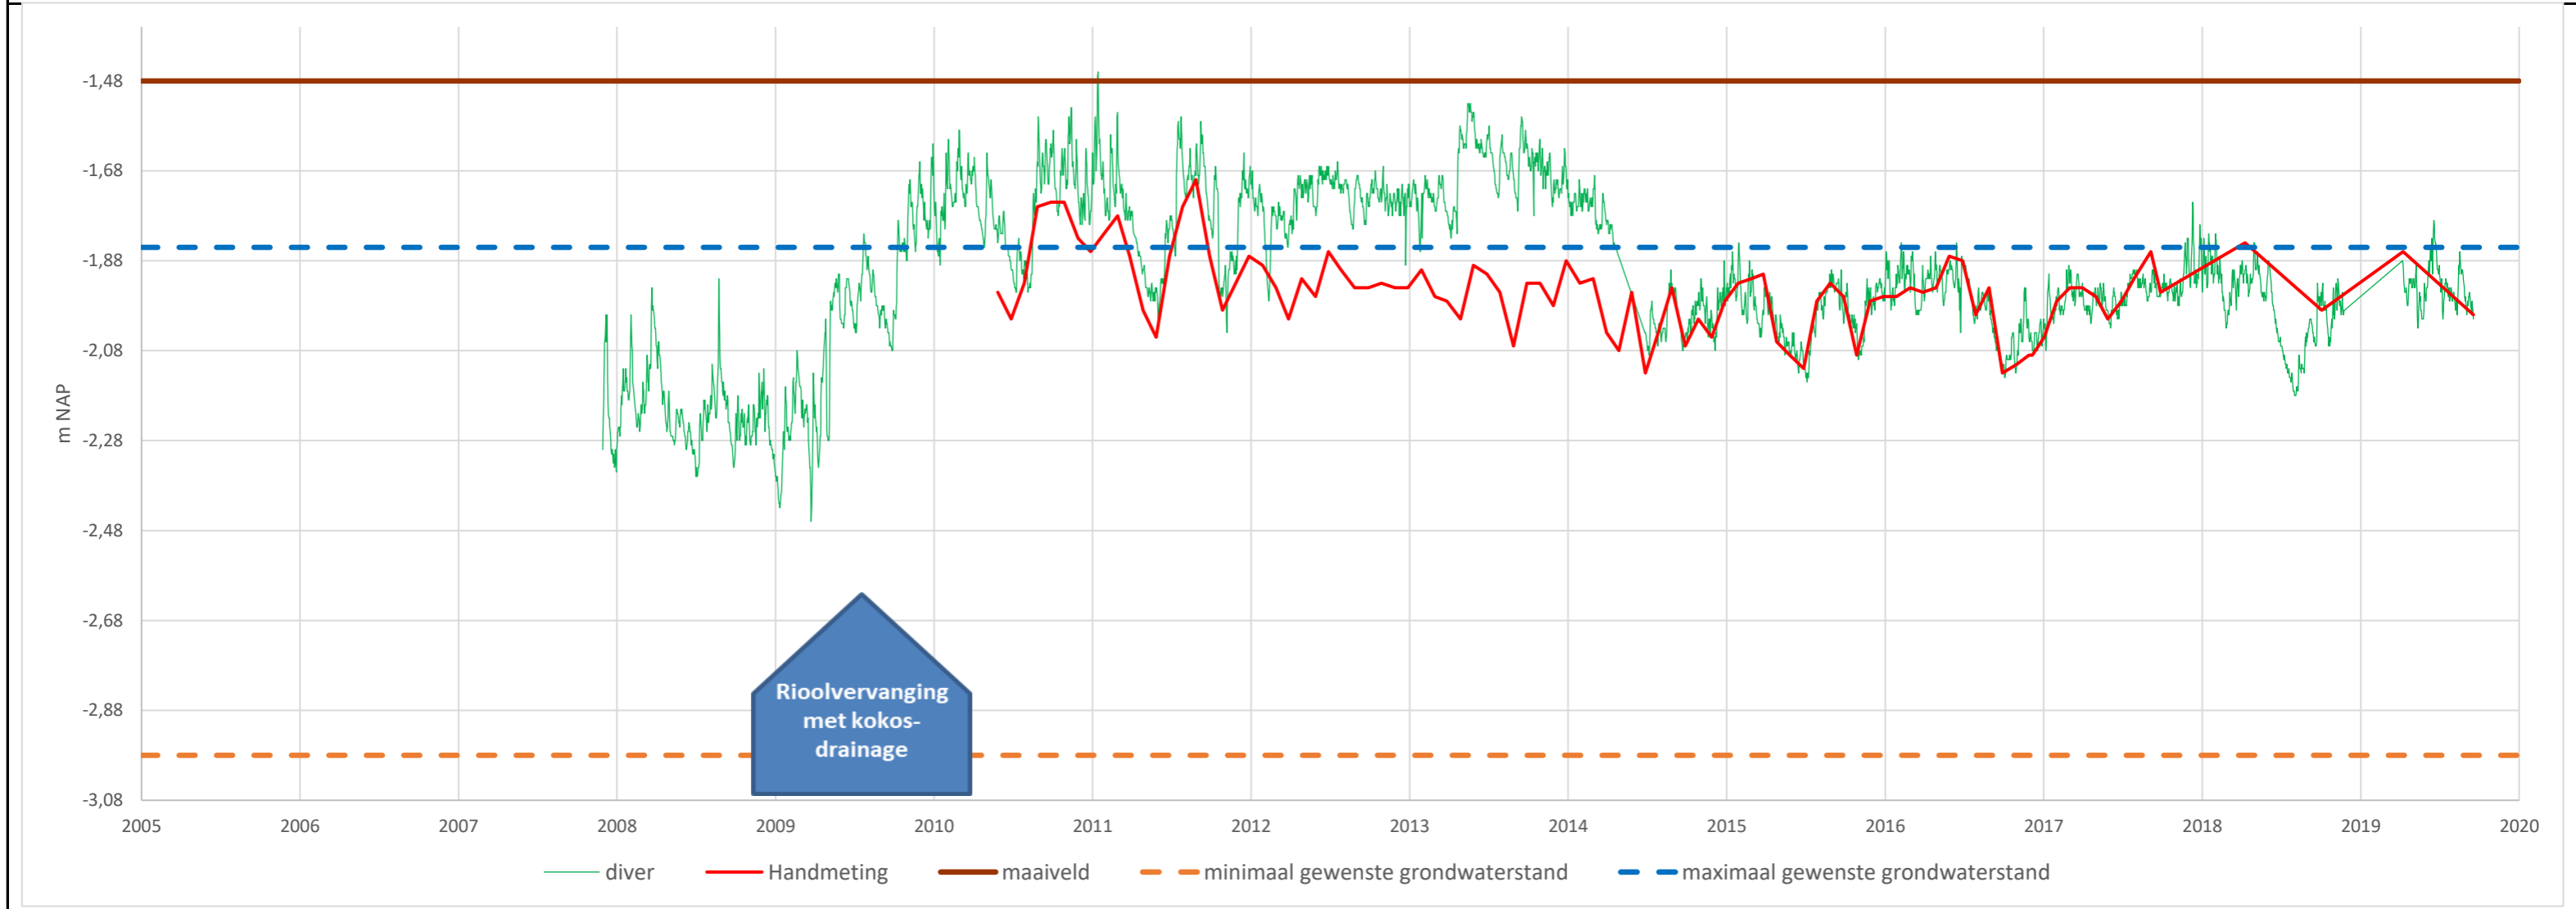
Algemene informatie		Opvallendheden	Acties
<p>Locatie: Straat: Gruttostraat Ter plaatse van: kruising Fuutstraat Minimale afstand tot bebouwing: 12m Maaiveldhoogte: -1,48 m N.A.P.</p> <p>Grondwaterstanden: GHG: -1,89 m N.A.P. Gemiddelde grondwaterstand (mediaan): -1,97 m N.A.P. GLG: -2,12 m N.A.P.</p> <p>Overige informatie: Type monitoring: Divermeting Begin handmeting: 28-5-2010 Begin divermeting: 30-11-2007 Riolvervanging: 2009</p>		<ul style="list-style-type: none"> • Op deze locatie voldoet de grondwaterstand aan het gemeentelijk beleid. Op deze locatie fluctueren de grondwaterstanden binnen de maximaal en minimaal gewenste grondwaterstand. • In de grafiek is te zien dat de grondwaterstand in 2009 over het jaar zo'n 60 cm stijgt (oorzaak niet bekend). In 2009 is de riolering in omgeving van de peilbuis vervangen. Om grondwateroverlast te voorkomen is er drainage met kokosvezels meegelegd. De grondwaterstand stabiliseert rond de N.A.P. -1.90 m. • Na de controle van de inhangdiepte begin 2014 komen de divermetingen goed overeen met de handmetingen. 	<ul style="list-style-type: none"> • Geen directe acties noodzakelijk. Grondwaterstand voldoet aan het gemeentelijk beleid. • Controle drainage. Werking van drainage blijven monitoren.

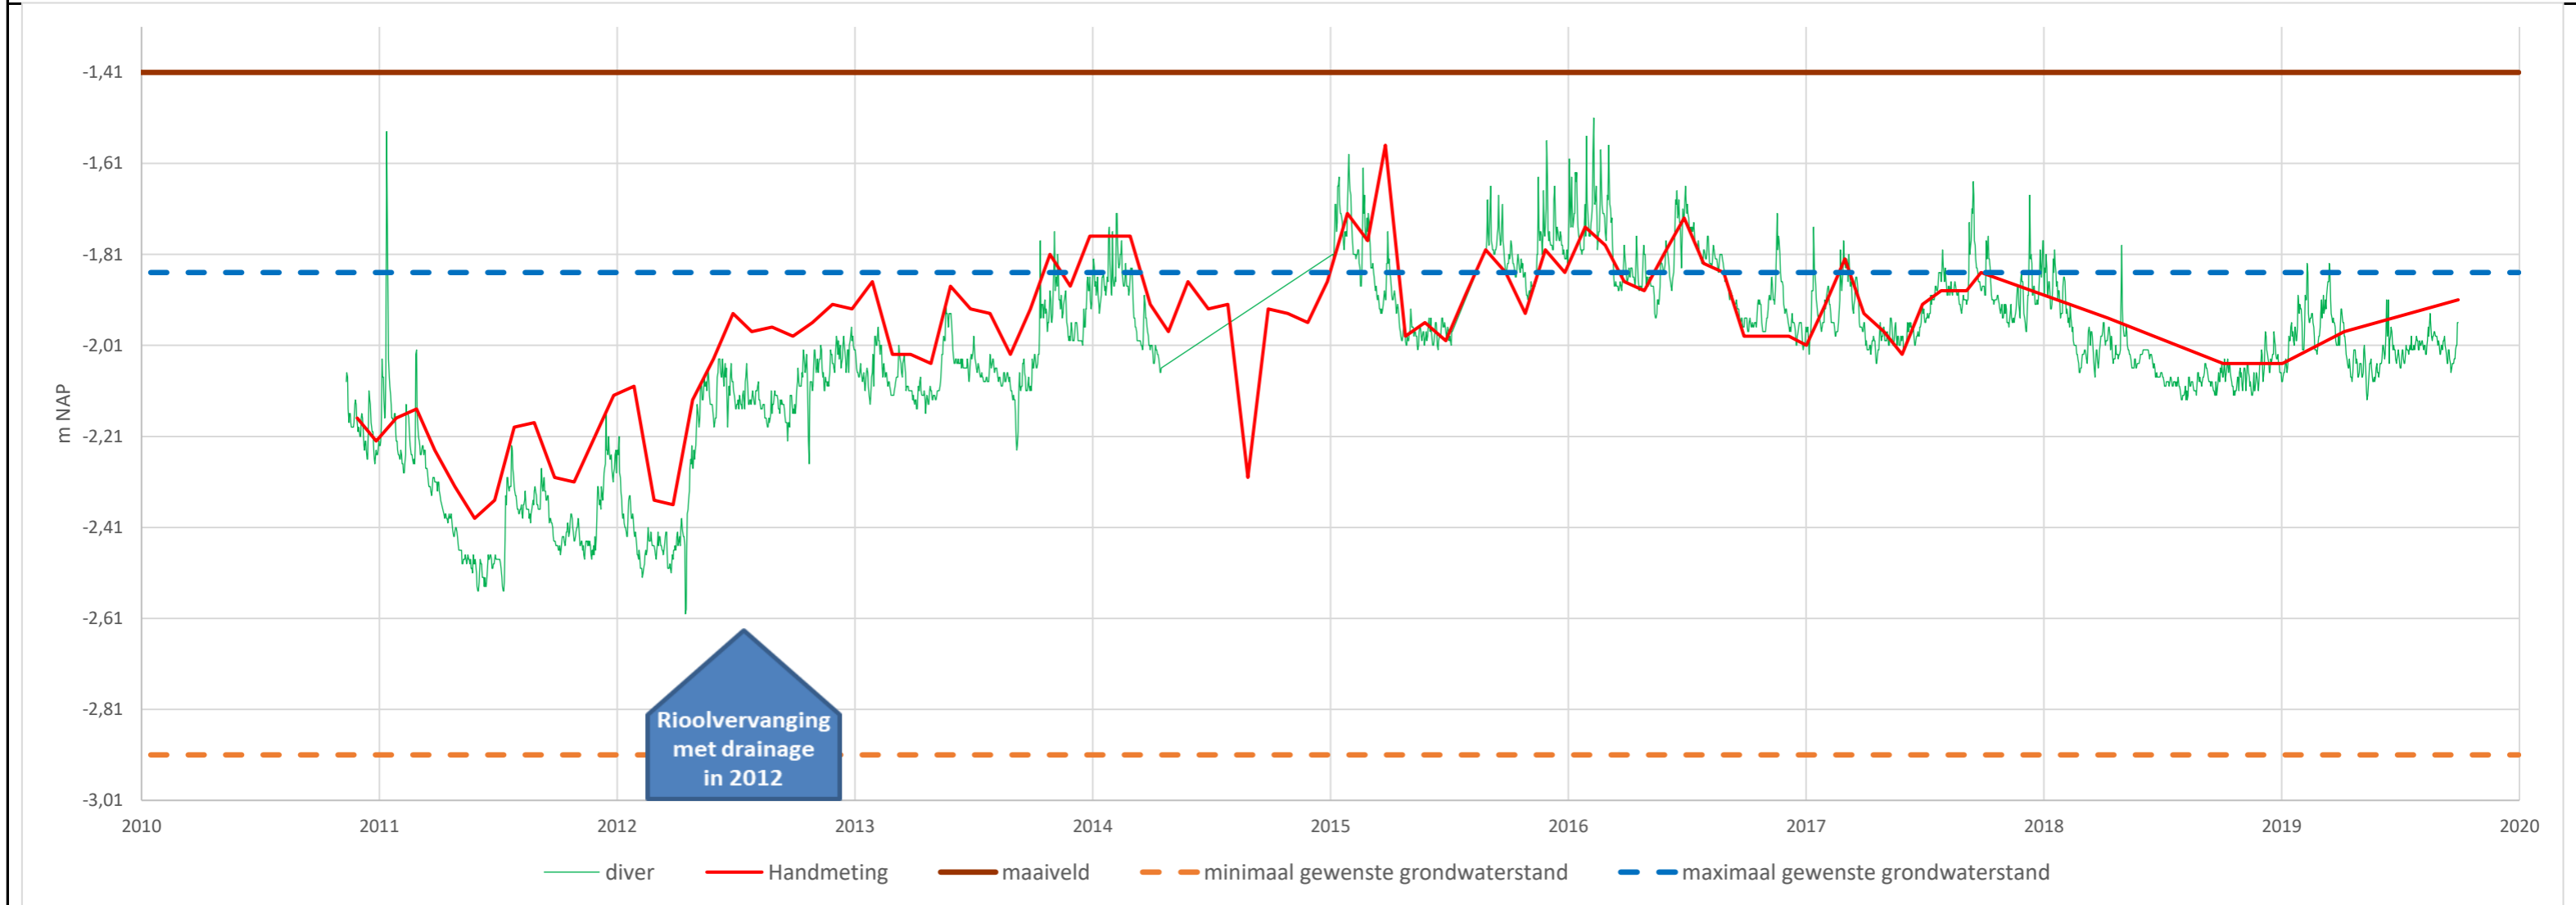
Algemene informatie		Opvallendheden	Acties
Locatie: Straat: Morgental nr.37 Ter plaatse van: Minimale afstand tot bebouwing: 8m Maaiveldhoogte: -1,41 m N.A.P.		<ul style="list-style-type: none"> • Op deze locatie voldoet de grondwaterstand niet aan het gemeentelijk beleid. Er worden regelmatig waterstanden gemeten boven de maximaal gewenste grondwaterstand van een aaneengesloten periode langer dan 4 weken en drie opeenvolgende jaren. Er is dus sprake van een structureel hoge grondwaterstand. • In 2012 heeft een rioolvervangning met drainage plaatsgevonden. Sindsdien is de grondwaterstand gestabiliseerd rond een waarde van 1,9 m beneden N.A.P. Het lijkt erop dat de drainage slecht functioneert. Dit hangt waarschijnlijk samen met rioolvervangning in de Parkzoom tussen medio 2015 en maart 2016 waarbij de uitmondngen van de drainage zijn dichtgezet. De grondwaterstanden laten wel weer een lichte daling zien, de periode is nog te kort om te beoordelen of de drainage weer goed functioneert. • In 2015 is de diver vervangen. De divermetingen komen sindsdien goed overeen met de handmetingen. 	<ul style="list-style-type: none"> • Effect structureel hoge grondwaterstanden nagaan. • Controleren drainage. In de gaten houden of de grondwaterstand zich weer hersteld naar het niveau van voor medio 2015. Tijdens werkzaamheden tussen medio 2015 en maart 2016 zijn de uitmondngen van de drainage dicht gezet. Dit heeft geleid tot een structureel te hoge grondwaterstand.
