Grondwatermeetnet Krimpen aan den IJssel

Periode 2019-2020, meetrapport 17

Klant: Gemeente Krimpen aan den IJssel

Referentie: WATBH5412R001_WM

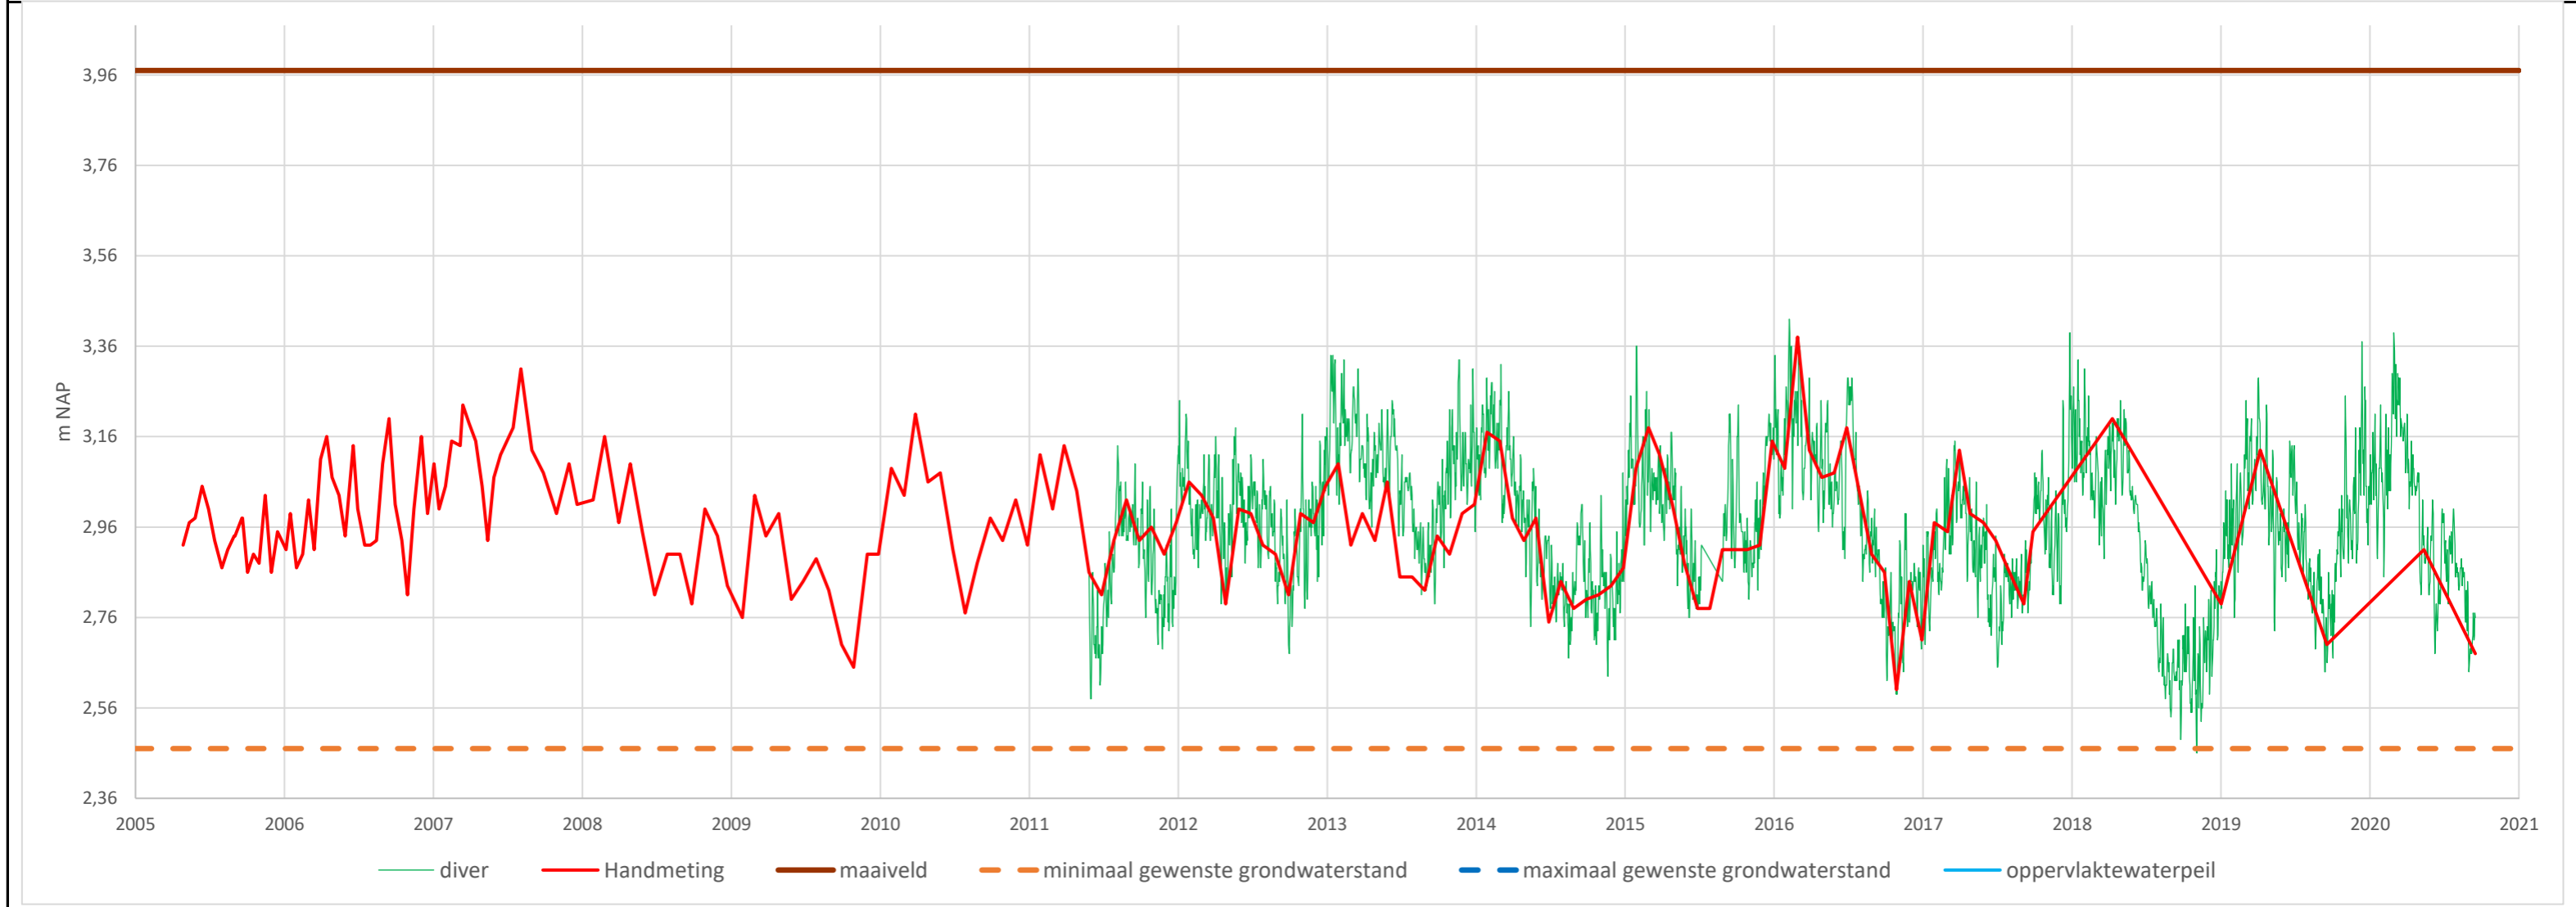
Algemene informatie		Opvallendheden	Acties
<p>Locatie: Straat: Stormsweg nr.9 (buitendijks) Ter plaatse van: Minimale afstand tot bebouwing: 5m Maaiveldhoogte: 3,97 m N.A.P.</p> <p>Grondwaterstanden: GHG: 3,16 m N.A.P. Gemiddelde grondwaterstand (mediaan): 2,97 m N.A.P. GLG: 2,76 m N.A.P.</p> <p>Overige informatie: Type monitoring: Divermeting Begin handmeting: 28-4-2005 Begin divermeting: 1-6-2011 Rioolvervanging</p>		<ul style="list-style-type: none"> De grondwaterstand voldoet aan het gemeentelijk beleid/landelijke richtlijn. Omdat het een buitendijks gebied betreft kunnen de grondwaterstanden niet getoetst worden aan de maximaal gewenste grondwaterstand van N.A.P. -1,85 m. Wel kan uit de grafiek worden afgelezen dat de grondwaterstanden ter plaatse van de peilbuis niet boven de 70 cm beneden maaiveld komen en niet beneden de 1,5 m beneden maaiveld. De grondwaterstanden voldoen dus aan de landelijke richtlijn voor ontwateringsdiepte (70 cm) en het gemeentelijk beleid als het gaat om de minimaal gewenste grondwaterstand (1,5 m-mv). 	<ul style="list-style-type: none"> Geen directe acties noodzakelijk.

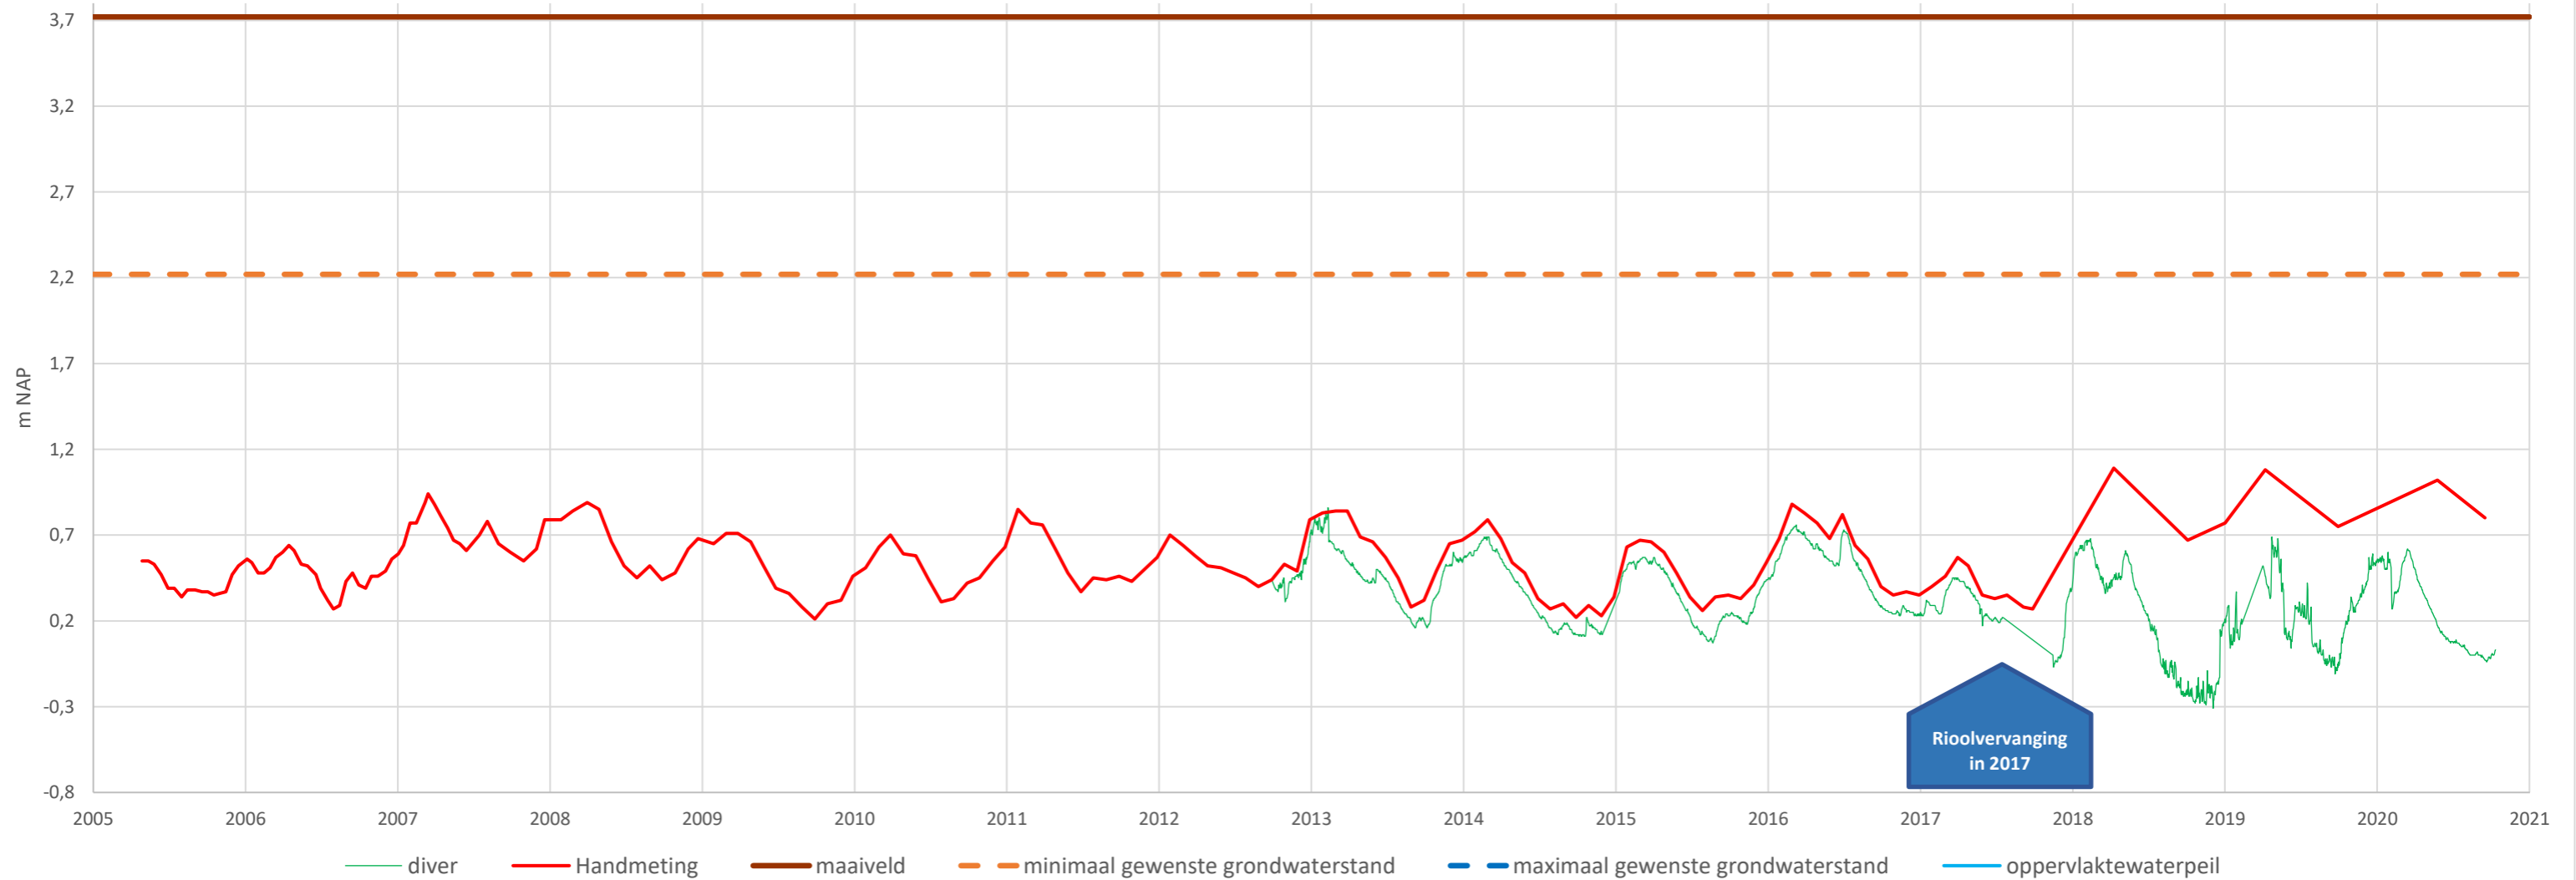
Algemene informatie		Opvallendheden	Acties
<p>Locatie: Straat: Van der Giessenweg nr.3 (buitendijks) Ter plaatse van: Minimale afstand tot bebouwing: Maaiveldhoogte: 3,72 m N.A.P.</p> <p>Grondwaterstanden: GHG: 0,62 m N.A.P. Gemiddelde grondwaterstand (mediaan): 0,60 m N.A.P. GLG: 0,02 m N.A.P.</p> <p>Overige informatie: Type monitoring: Divermeting Begin handmeting: 28-4-2005 Begin divermeting: 28-4-2005 Rioolvervangning: 2017</p>		<ul style="list-style-type: none"> • Op deze locatie is een structureel te lage grondwaterstand. Bij deze peilbuis ligt de grondwaterstand meer dan 3 meter onder mv. De lage grondwaterstand is te verklaren doordat dit een buitendijks gebied betreft waarbij het mv veel hoger ligt dan het omliggende oppervlaktewaterpeil. De meeste bebouwing in de omgeving van dit meetpunt is van na 1979 is of uit de jaren 70. Gezien de grote ontwateringsdiepte kan er aangenomen worden dat er bij de bouw rekening is gehouden met deze lage grondwaterstanden. Er worden in de omgeving van deze peilbuis dus geen problemen verwacht met betrekking tot te lage grondwaterstanden en funderingen. • In 2017 is gestart met algehele rioolvervangning en ophogen van het gebied. Daarmee is eventuele infiltratie van grondwater in rioolstelsel zeker ook niet meer mogelijk. • Tijdens werkzaamheden op 18-07-2017 bij rioolvervangning is de peilbuis beschadigd. Het meetpunt is hersteld en op 16-11-2017 is de meetreeks hervat. • Er blijft een afwijking waarneembaar tussen de handmeting en de drukmeting. 	<ul style="list-style-type: none"> • Geen directe acties noodzakelijk. Structureel lage grondwaterstanden zorgen niet voor overlast. • Controle drainage. Riolering is vervangen in 2017. Werking van drainage blijven monitoren (gemeente)

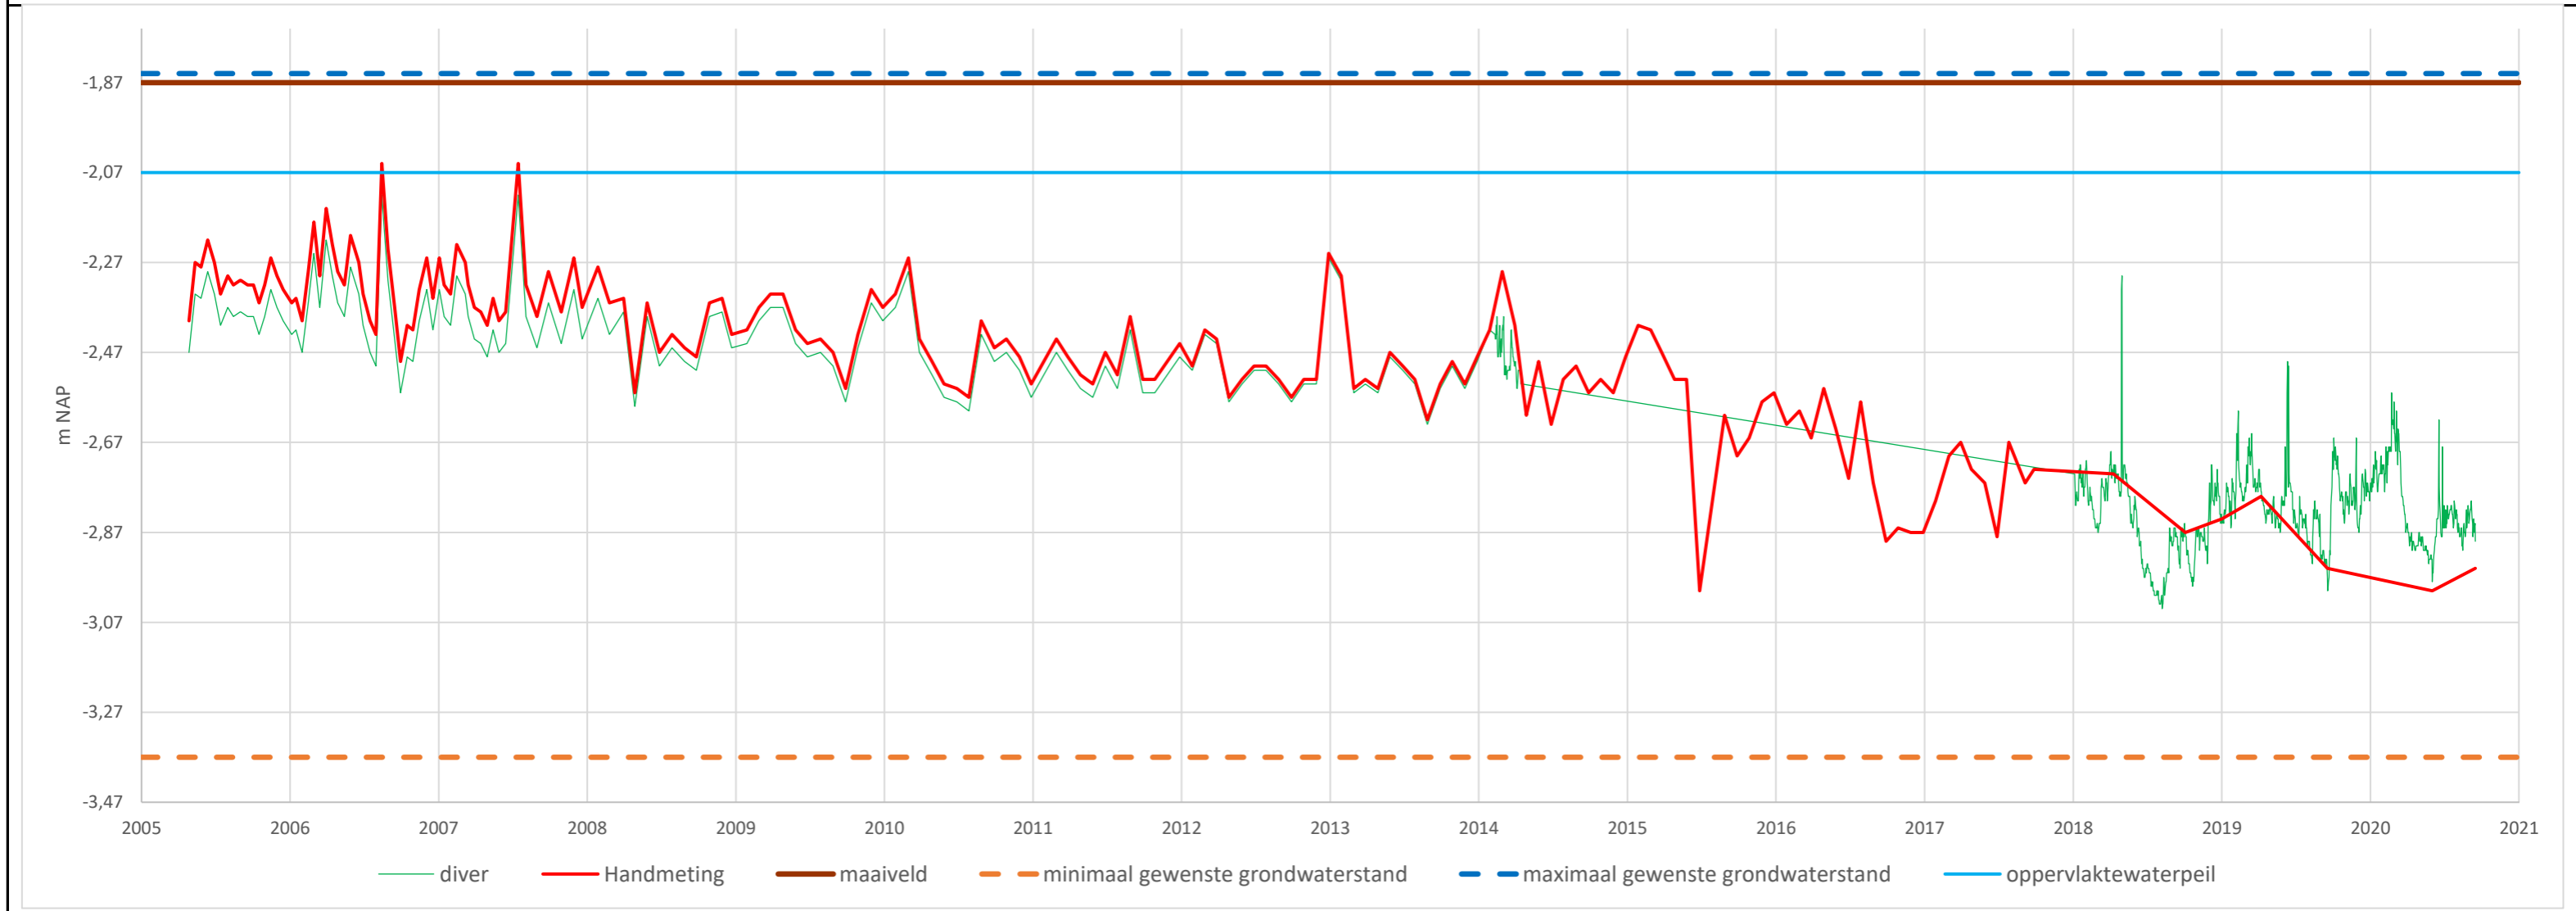
Algemene informatie		Opvallendheden	Acties
<p>Locatie: Straat: Waalplantsoen nr.3 Ter plaatse van: Minimale afstand tot bebouwing: 8m Maaiveldhoogte: -1,87 m N.A.P.</p> <p>Grondwaterstanden: GHG: -2,48 m N.A.P. Gemiddelde grondwaterstand (mediaan): -2,80 m N.A.P. GLG: -2,92 m N.A.P.</p> <p>Overige informatie: Type monitoring: Divermeting Begin handmeting: 28-4-2005 Begin divermeting: 28-4-2005 Rioolvervanging:</p>		<ul style="list-style-type: none"> • Op deze locatie voldoet de grondwaterstand aan het gemeentelijk beleid. De grondwaterstanden fluctueren binnen de maximaal en minimaal gewenste grondwaterstand. • De grondwaterstand ligt beduidend lager dan het oppervlaktewaterpeil (-2,07mNAP). Dit is een risico ivm verzakking van op staal gefundeerde panden. De lage grondwaterstand wordt vermoedelijk veroorzaakt door een lekke riolering. • Maximaal gewenste grondwaterstand bevindt zich boven maaiveld. • De grondwaterstand laat een dalende trend zien, met name de droge zomer van 2018 is de grondwaterstand aan de lage kant. 	<ul style="list-style-type: none"> • Geen directe acties noodzakelijk.

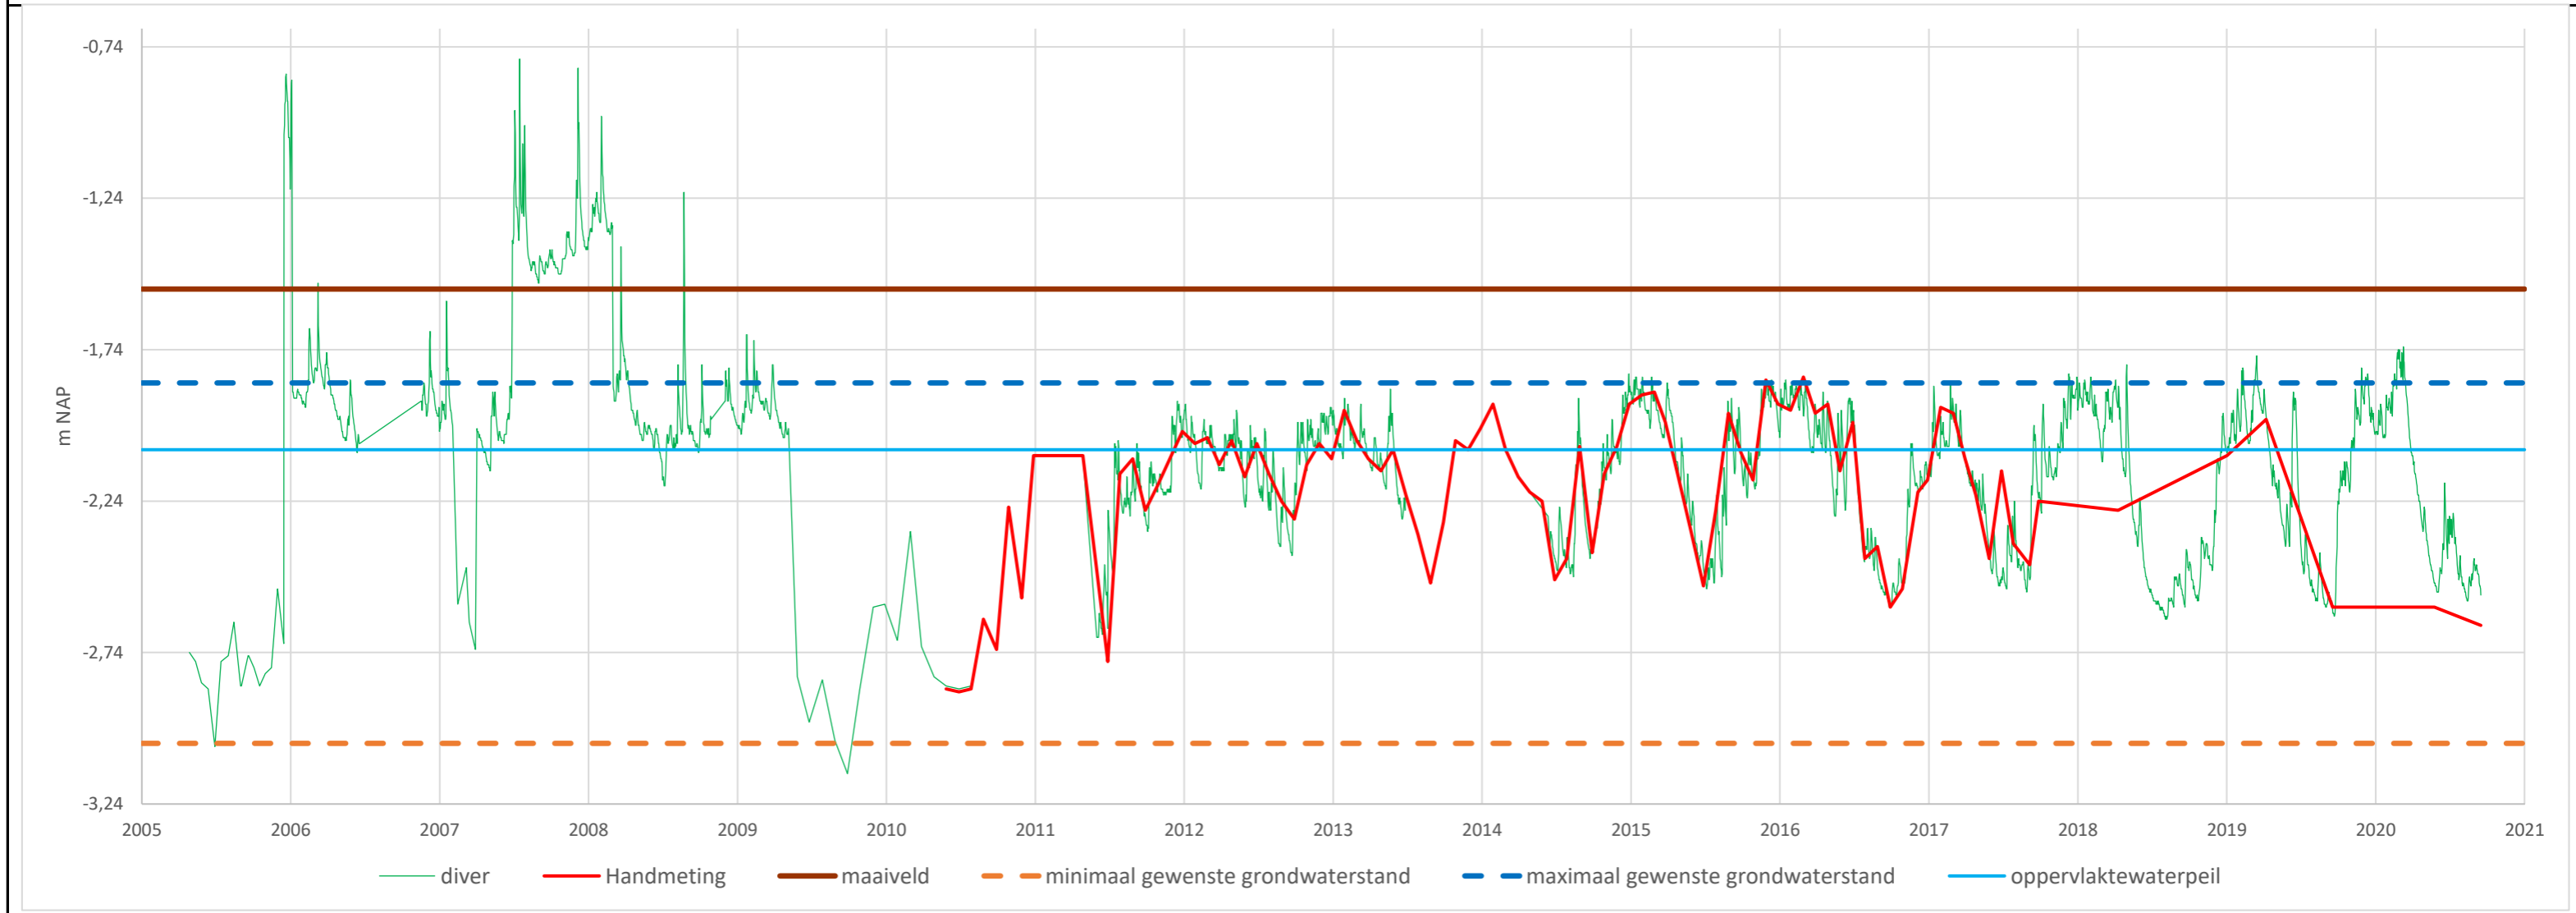
Algemene informatie		Opvallendheden	Acties
<p>Locatie: Straat: Lekdijk Ter plaatse van: Achterzijde nr. 248-250 Minimale afstand tot bebouwing: 24m Maaiveldhoogte: -1,54 m N.A.P.</p> <p>Grondwaterstanden: GHG: -1,84 m N.A.P. Gemiddelde grondwaterstand (mediaan): -2,05 m N.A.P. GLG: -2,48 m N.A.P.</p> <p>Overige informatie: Type monitoring: Divermeting Begin handmeting: 28-5-2010 Begin divermeting: 28-4-2005 Rioolvervangning</p>		<ul style="list-style-type: none"> Van 2005 tot en met 2009 zijn er opvallende grondwaterstanden geregistreerd op deze locatie. Deze waarden geven geen betrouwbaar beeld en worden daarom niet verder in deze beschouwing meegenomen. Op deze locatie voldoet de grondwaterstand aan het gemeentelijk beleid. De grondwaterstanden fluctueren binnen de maximaal en minimaal gewenste grondwaterstand. De waterstanden komen slechts kortstondig boven de maximaal gewenste grondwaterstand. 	<ul style="list-style-type: none"> Geen directe acties noodzakelijk.

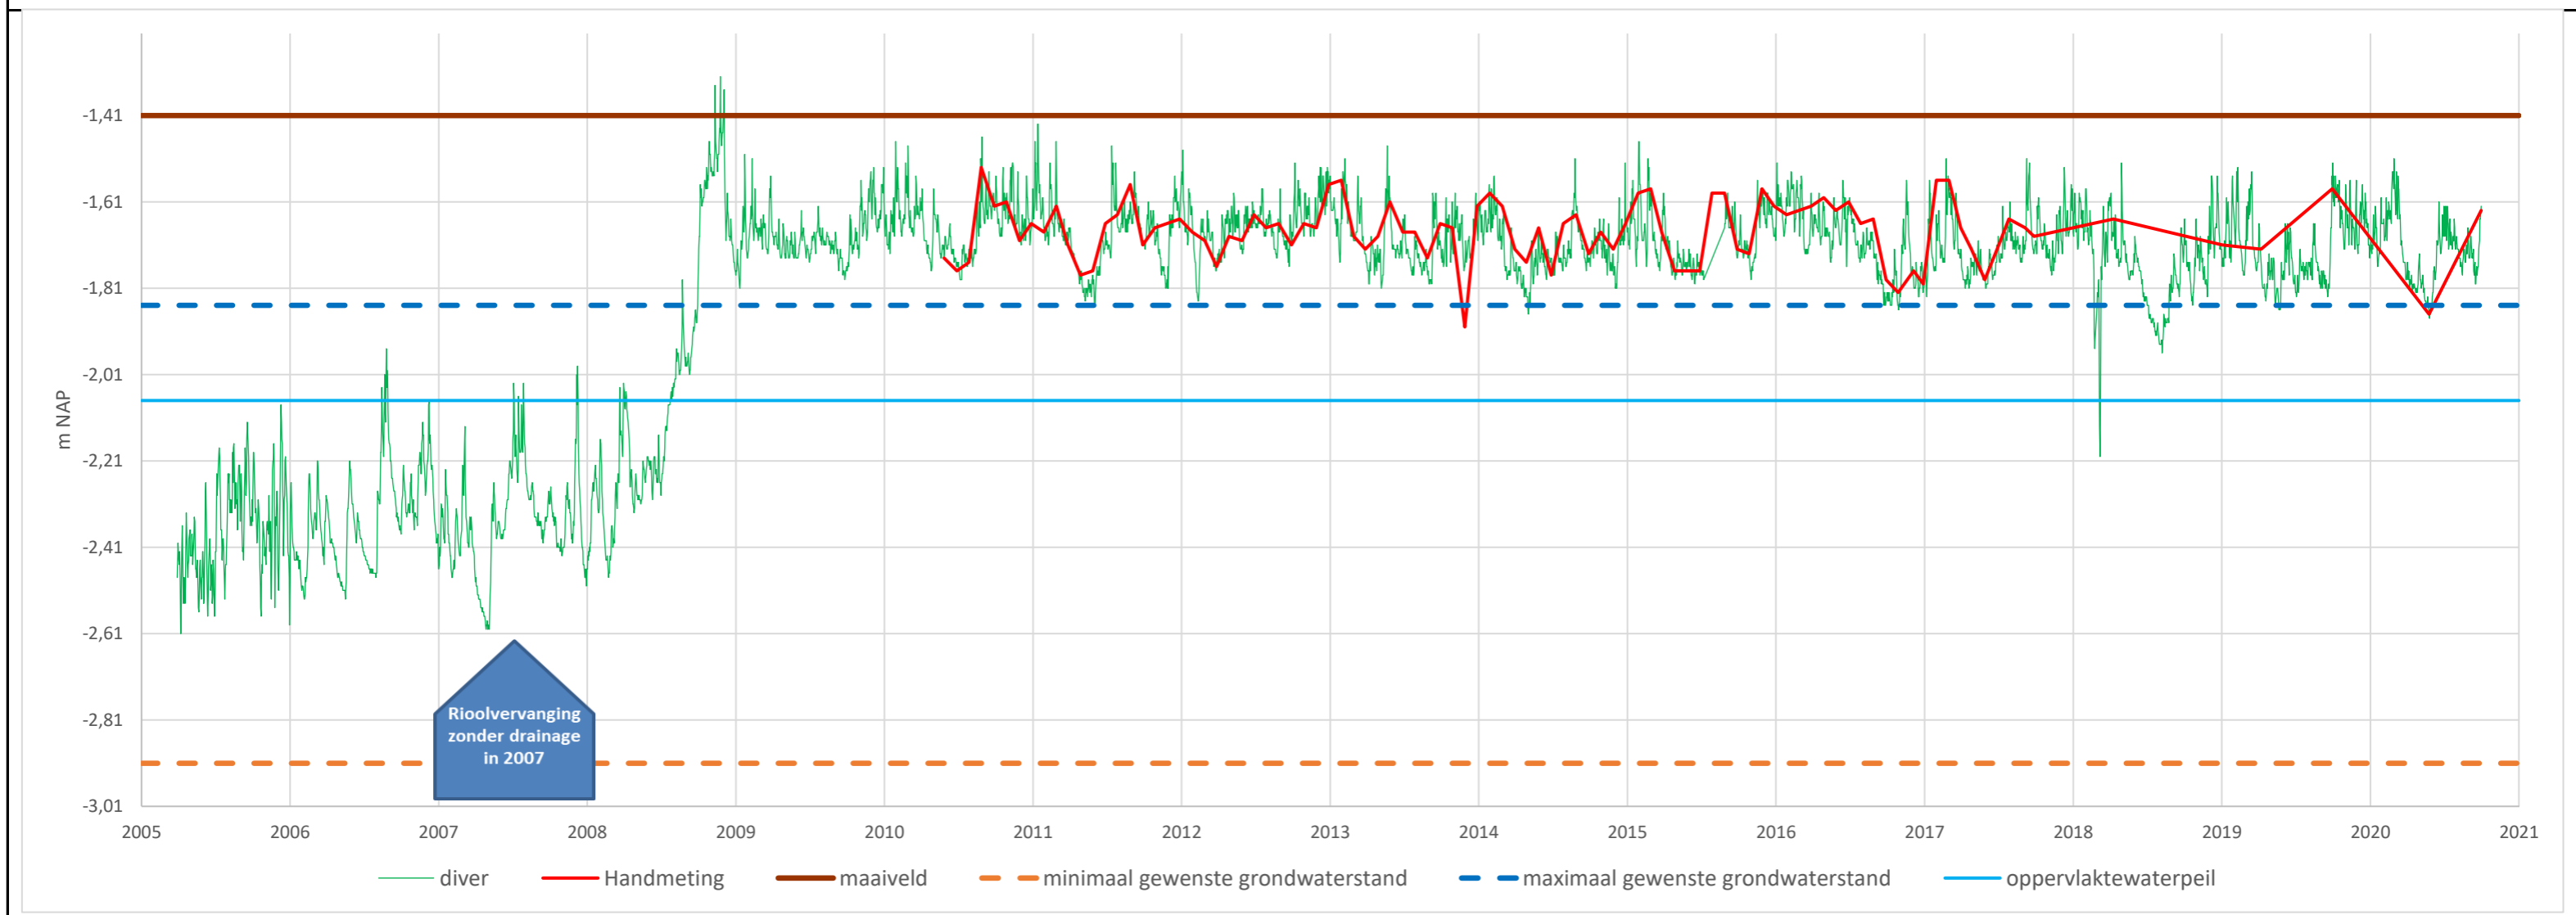
Algemene informatie		Opvallendheden	Acties
Locatie: Straat: De Putterstraat nr.23 Ter plaatse van: Minimale afstand tot bebouwing: 6m Maaiveldhoogte: -1,41 m N.A.P.		<ul style="list-style-type: none"> Op deze locatie is een structureel te hoge grondwaterstand. De grondwaterstand bevindt zich volledig boven de maximaal gewenste grondwaterstand van N.A.P. - 1,85m. Uitgaande van de gemiddelde grondwaterstand is de ontwateringsdiepte ter plaatse van de peilbuis gemiddeld circa 10 cm. De gemeente heeft aangegeven dat in 2007 in de omgeving van deze locatie de riolering is vervangen waarbij geen drainagesysteem is aangelegd. Mogelijk dat de werkzaamheden tot in de loop van 2008 hebben geduurd. Dit zou verklaren waarom de grondwaterstand na deze periode zo sterk stijgt. Waarschijnlijk is de oude riolering lek geweest waardoor deze een drainerende werking had. Met het vervangen van de riolering wordt het grondwater niet meer afgevoerd en stijgt de grondwaterstand tot een natuurlijk niveau. 	<ul style="list-style-type: none"> Effect structureel hoge grondwaterstanden nagaan.

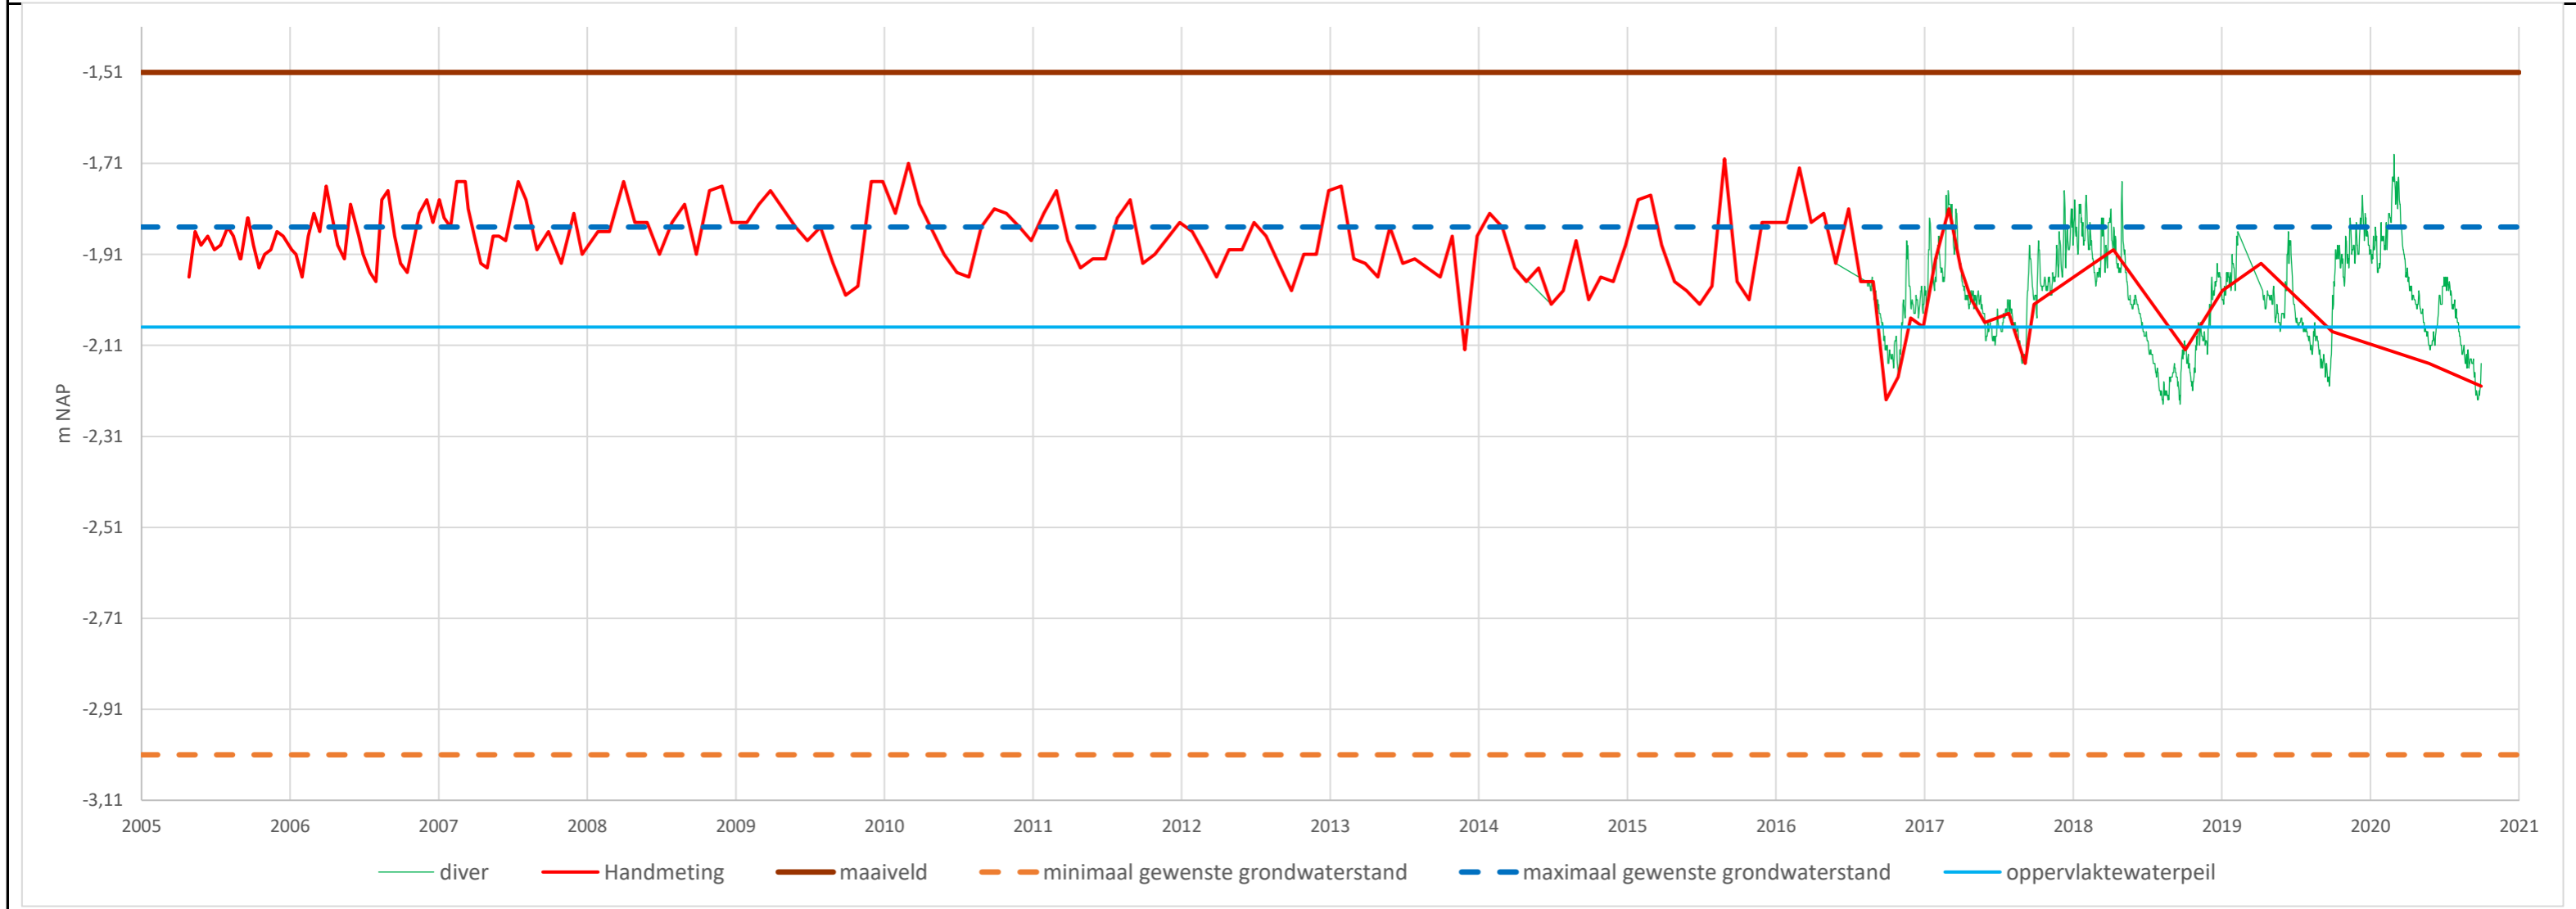
Algemene informatie		Opvallendheden	Acties
<p>Locatie: Straat: Rigoletto Ter plaatse van: achterzijde Belantodreef nr.6 Minimale afstand tot bebouwing: 12m Maaiveldhoogte: -1,51 m N.A.P.</p> <p>Grondwaterstanden: GHG: -1,84 m N.A.P. Gemiddelde grondwaterstand (mediaan): -1,99 m N.A.P. GLG: -2,14 m N.A.P.</p> <p>Overige informatie: Type monitoring: Divermeting Begin handmeting: 28-4-2005 Begin divermeting: 11-8-2016 Rioolvervanging</p>		<ul style="list-style-type: none"> • Op deze locatie is een structureel te hoge grondwaterstand. De grondwaterstand bevindt zich 3 opeenvolgende jaren, langer dan 4 weken boven de maximaal gewenste grondwaterstand. • Vanaf de zomerperiode 2018 bevindt de waterstand zich beneden de maximaal gewenste grondwaterstand en eind 2019 komt de waterstand weer boven de maximale waarde. 	<ul style="list-style-type: none"> • Effect structureel hoge grondwaterstanden nagaan.

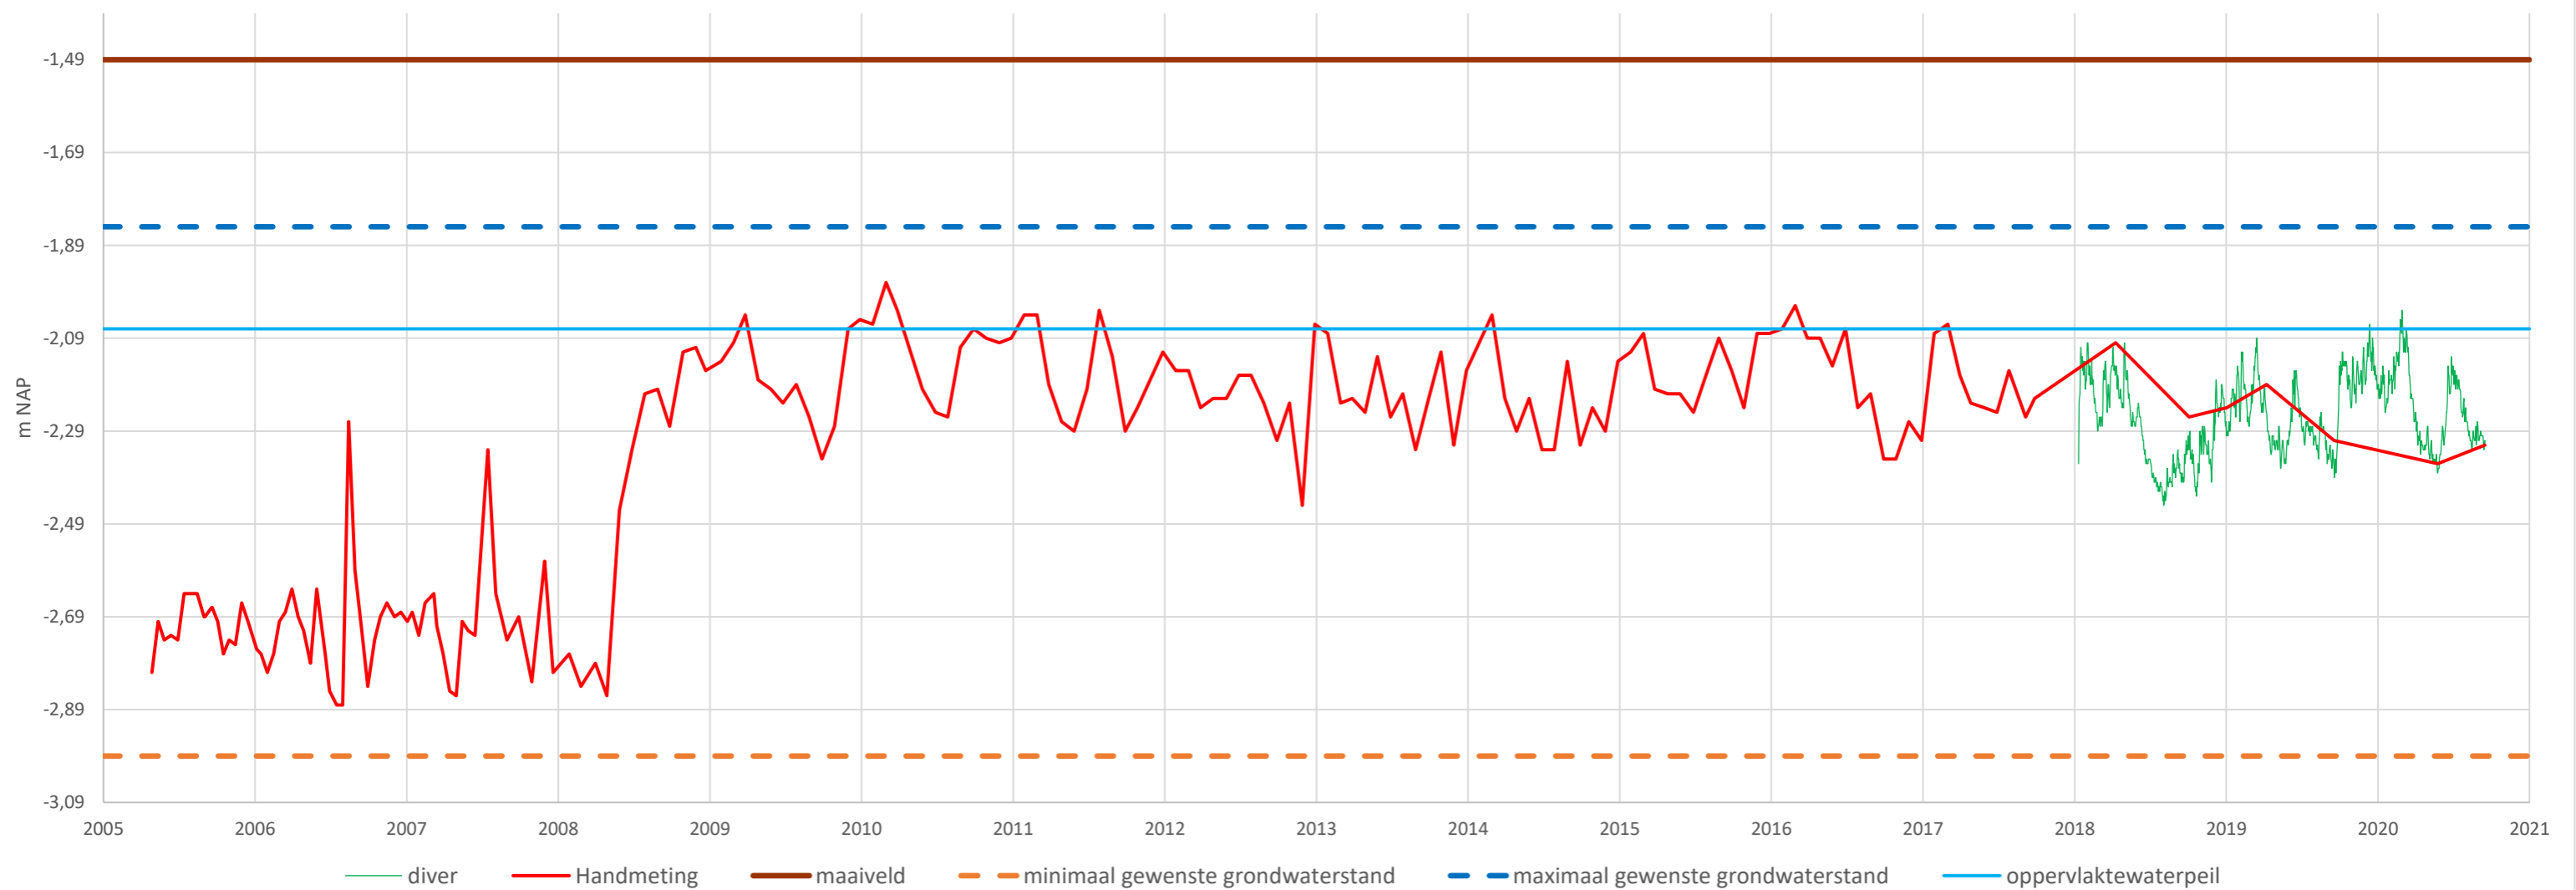
- **Op deze locatie voldoet de grondwaterstand aan het gemeentelijk beleid.**
De grondwaterstanden fluctueren binnen de maximaal en minimaal gewenste grondwaterstand.
- De grondwaterstand is in 2008 vrij direct gestegen. Mogelijk dat er in de omgeving van de peilbuis in die periode lekkende riolering is vervangen.
- De grondwaterstand op deze locatie lijkt vanaf 2009 vrij stabiel.
- Op 11-01-2018 is een nieuwe diver geïnstalleerd.

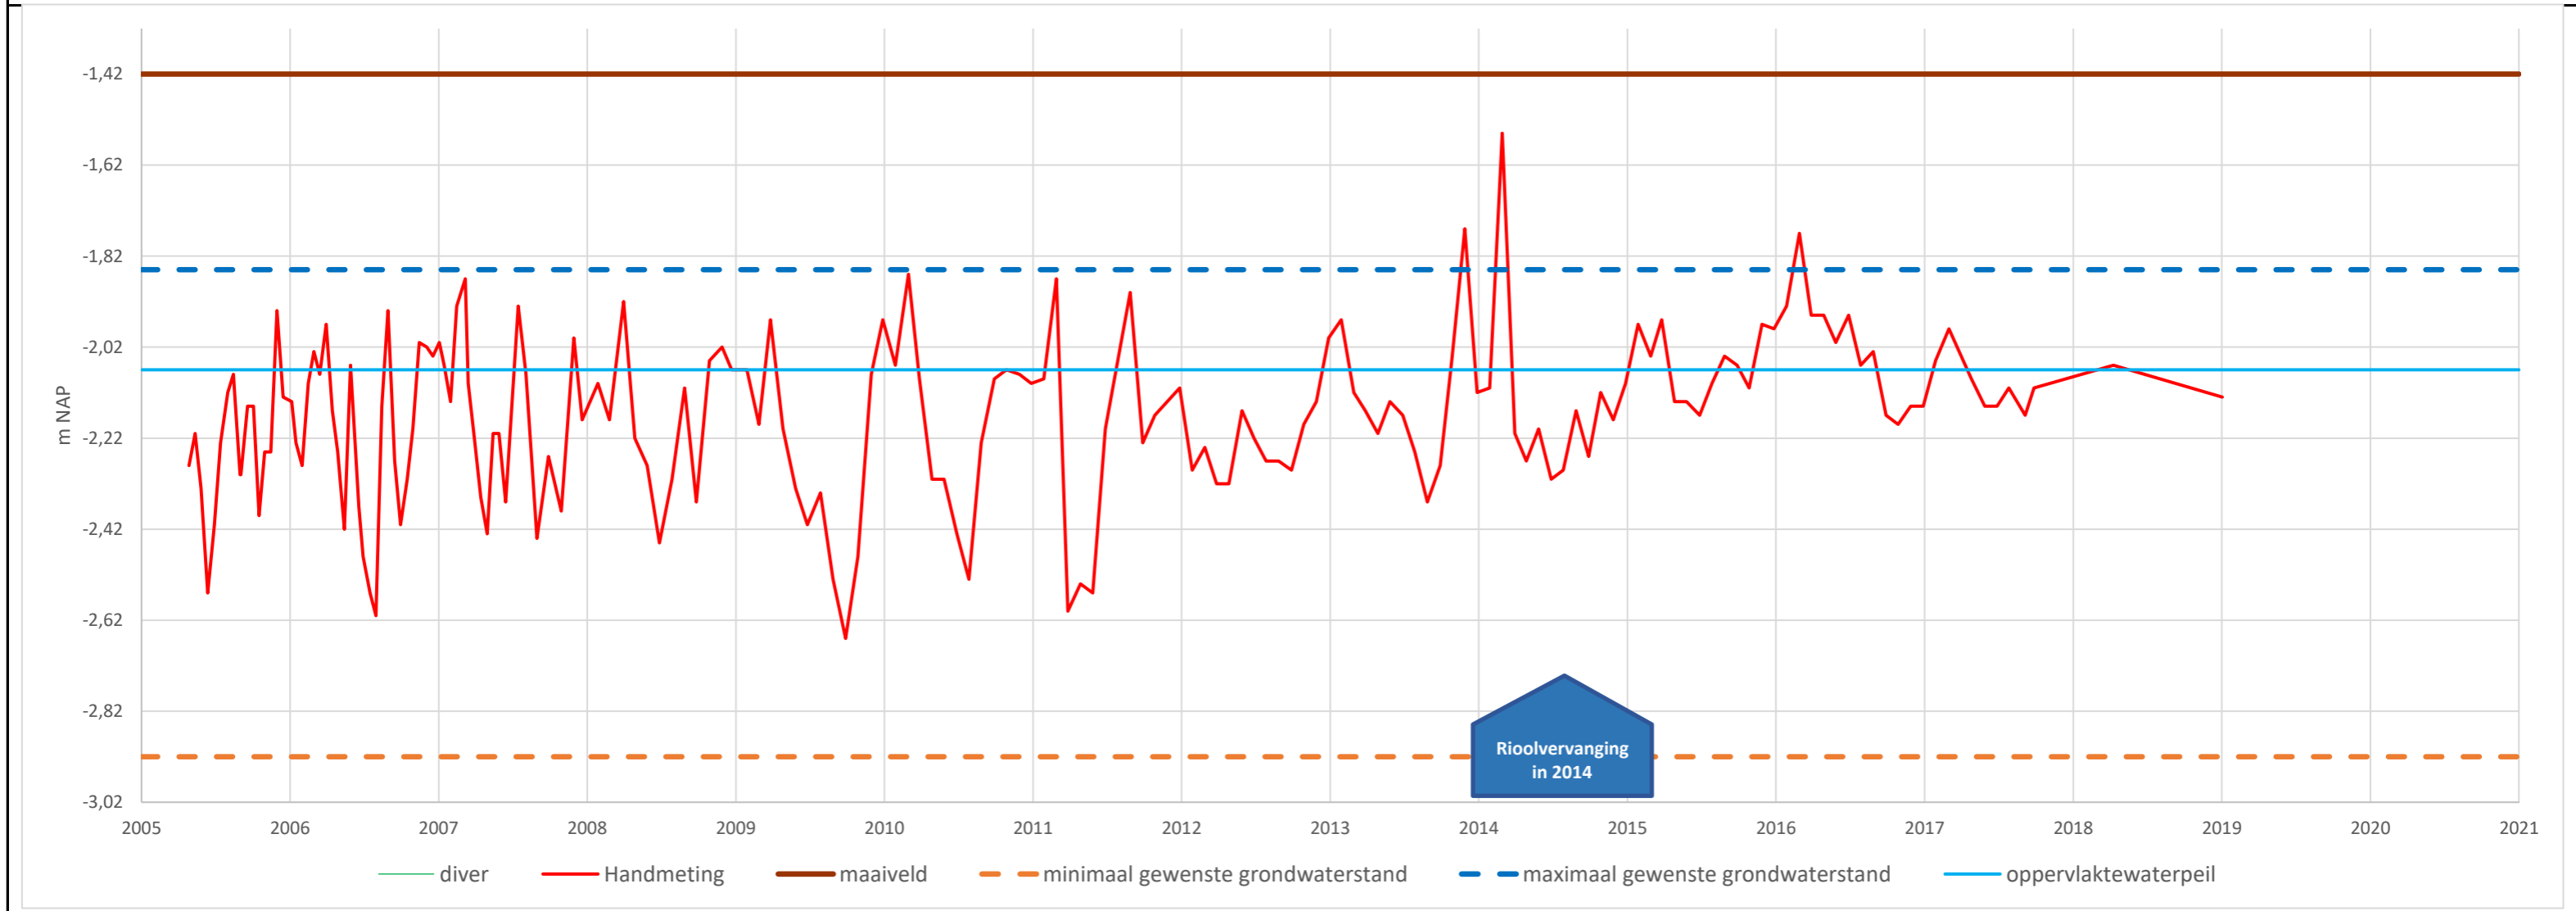
Algemene informatie		Opvallendheden	Acties
Locatie: Straat: Stad en Landschap Ter plaatse van: Minimale afstand tot bebouwing: Maaiveldhoogte: -1,42 m N.A.P.		<ul style="list-style-type: none"> • Op deze locatie voldoet de grondwaterstand aan het gemeentelijk beleid. De grondwaterstanden fluctueren binnen de maximaal en minimaal gewenste grondwaterstand. • De peilbuis is bij de meetronde op 31-03-2017 niet aangetroffen. In de directe omgeving van peilbuis 11 worden bouwwerkzaamheden uitgevoerd. • De peilbuis is vervangen door PB11A, deze staat op een andere locatie en wordt daarom apart gepresenteerd. 	<ul style="list-style-type: none"> • Geen directe acties noodzakelijk. Peilbuis vervallen in 2017.
Grondwaterstanden: GHG -1,96 m N.A.P. Gemiddelde grondwaterstand (mediaan) -2,15 m N.A.P. GLG -2,41 m N.A.P.			
Overige informatie: Type monitoring: Divermeting Begin handmeting: 28-4-2005 Begin divermeting: - Rioolvervangning: 2014
