Grondwatermeetnet Krimpen aan den IJssel

Periode 2019-2020, meetrapport 17

Klant: Gemeente Krimpen aan den IJssel

Referentie: WATBH5412R001_WM

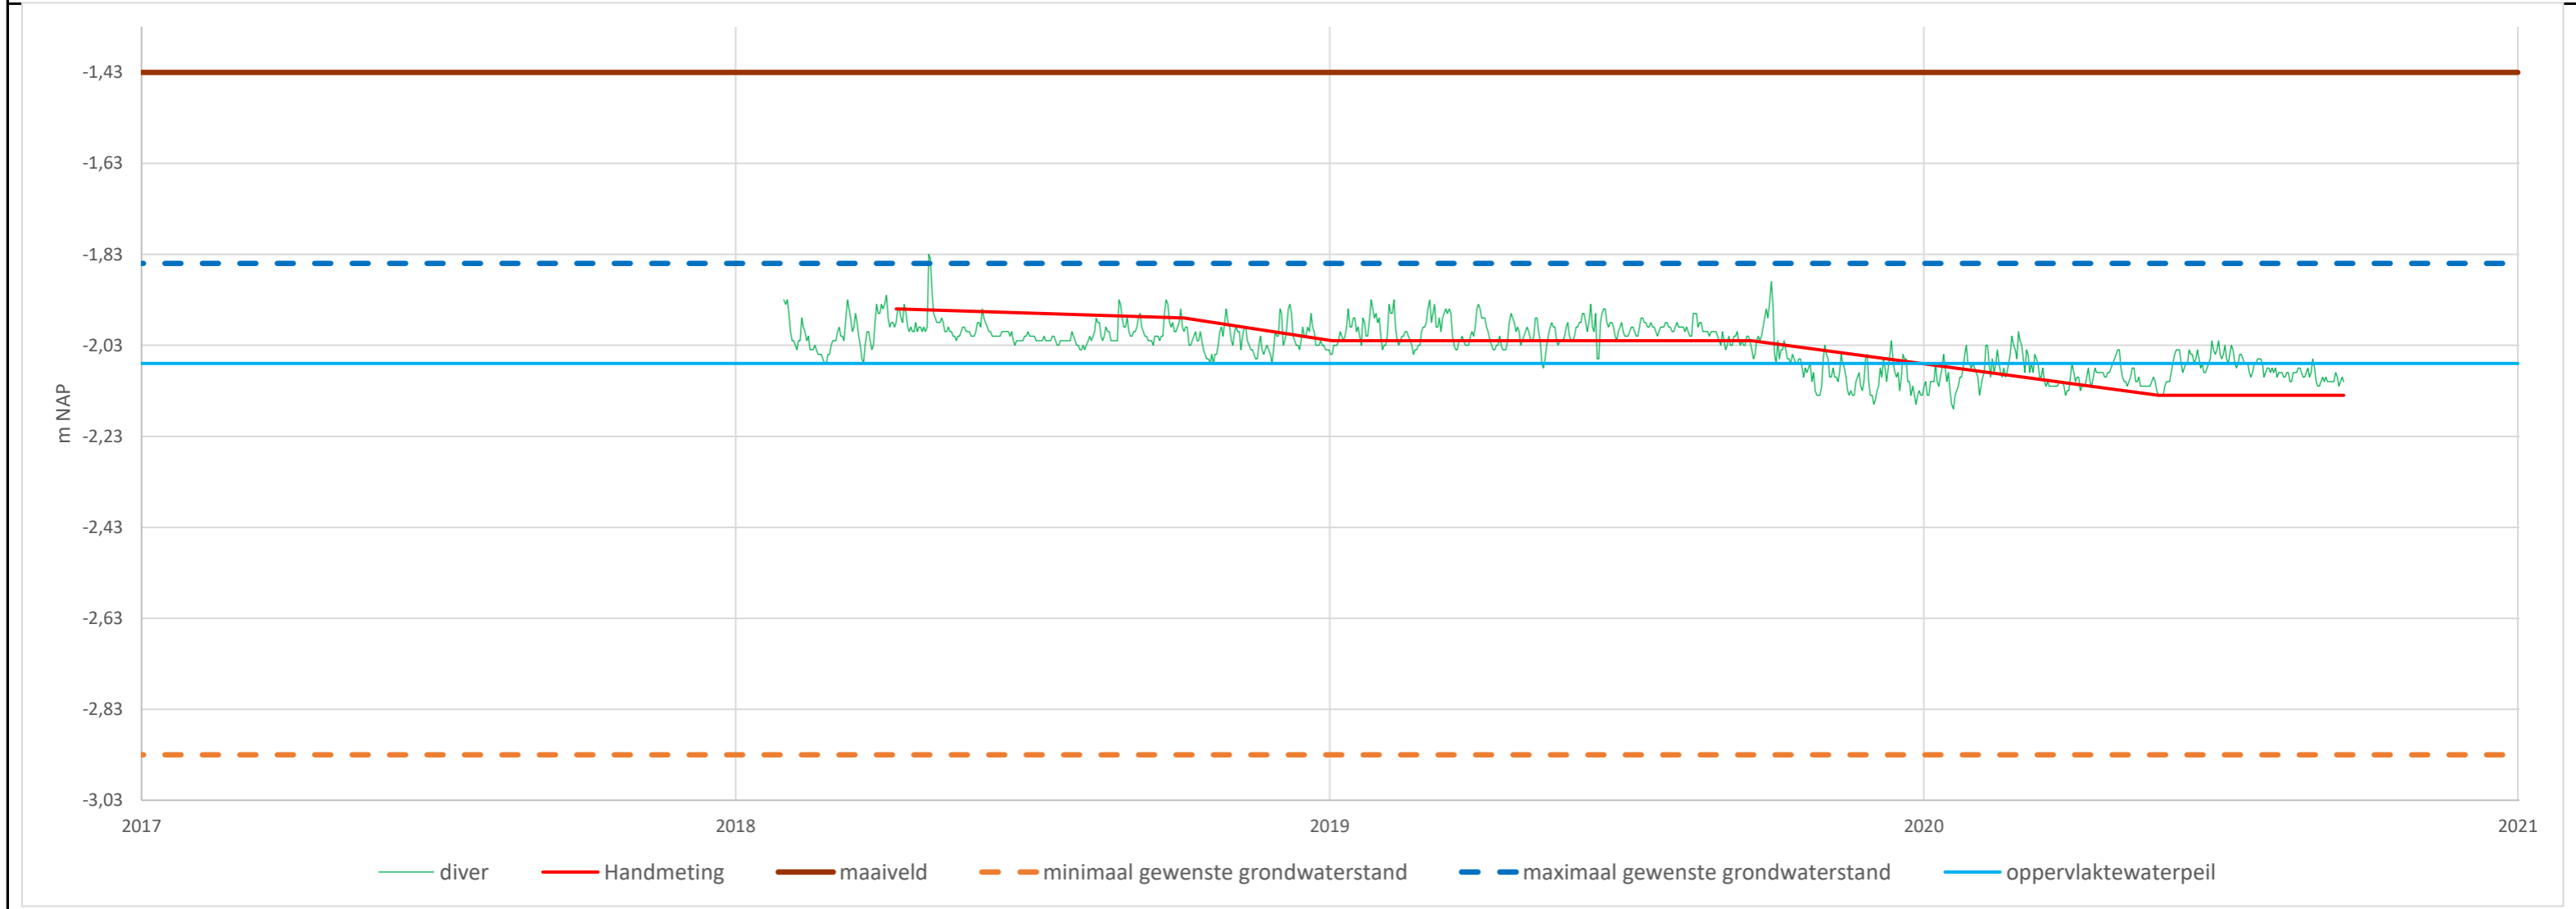
Algemene informatie		Opvallendheden	Acties
<p>Locatie: Straat: Bogard nr.41 Ter plaatse van: naast troittoir in berm Minimale afstand tot bebouwing: 6m Maaiveldhoogte: -1,43 m N.A.P.</p> <p>Grondwaterstanden: GHG: -1,97 m N.A.P. Gemiddelde grondwaterstand (mediaan): -2,02 m N.A.P. GLG: -2,11 m N.A.P.</p> <p>Overige informatie: Type monitoring: Divermeting Begin handmeting: 10-4-2018 Begin divermeting: 31-1-2018 Rioolvervanging</p>		<ul style="list-style-type: none"> Op deze locatie voldoet de grondwaterstand aan het gemeentelijk beleid. De grondwaterstanden fluctueren binnen de maximaal en minimaal gewenste grondwaterstand. 	<ul style="list-style-type: none"> Geen directe acties noodzakelijk.

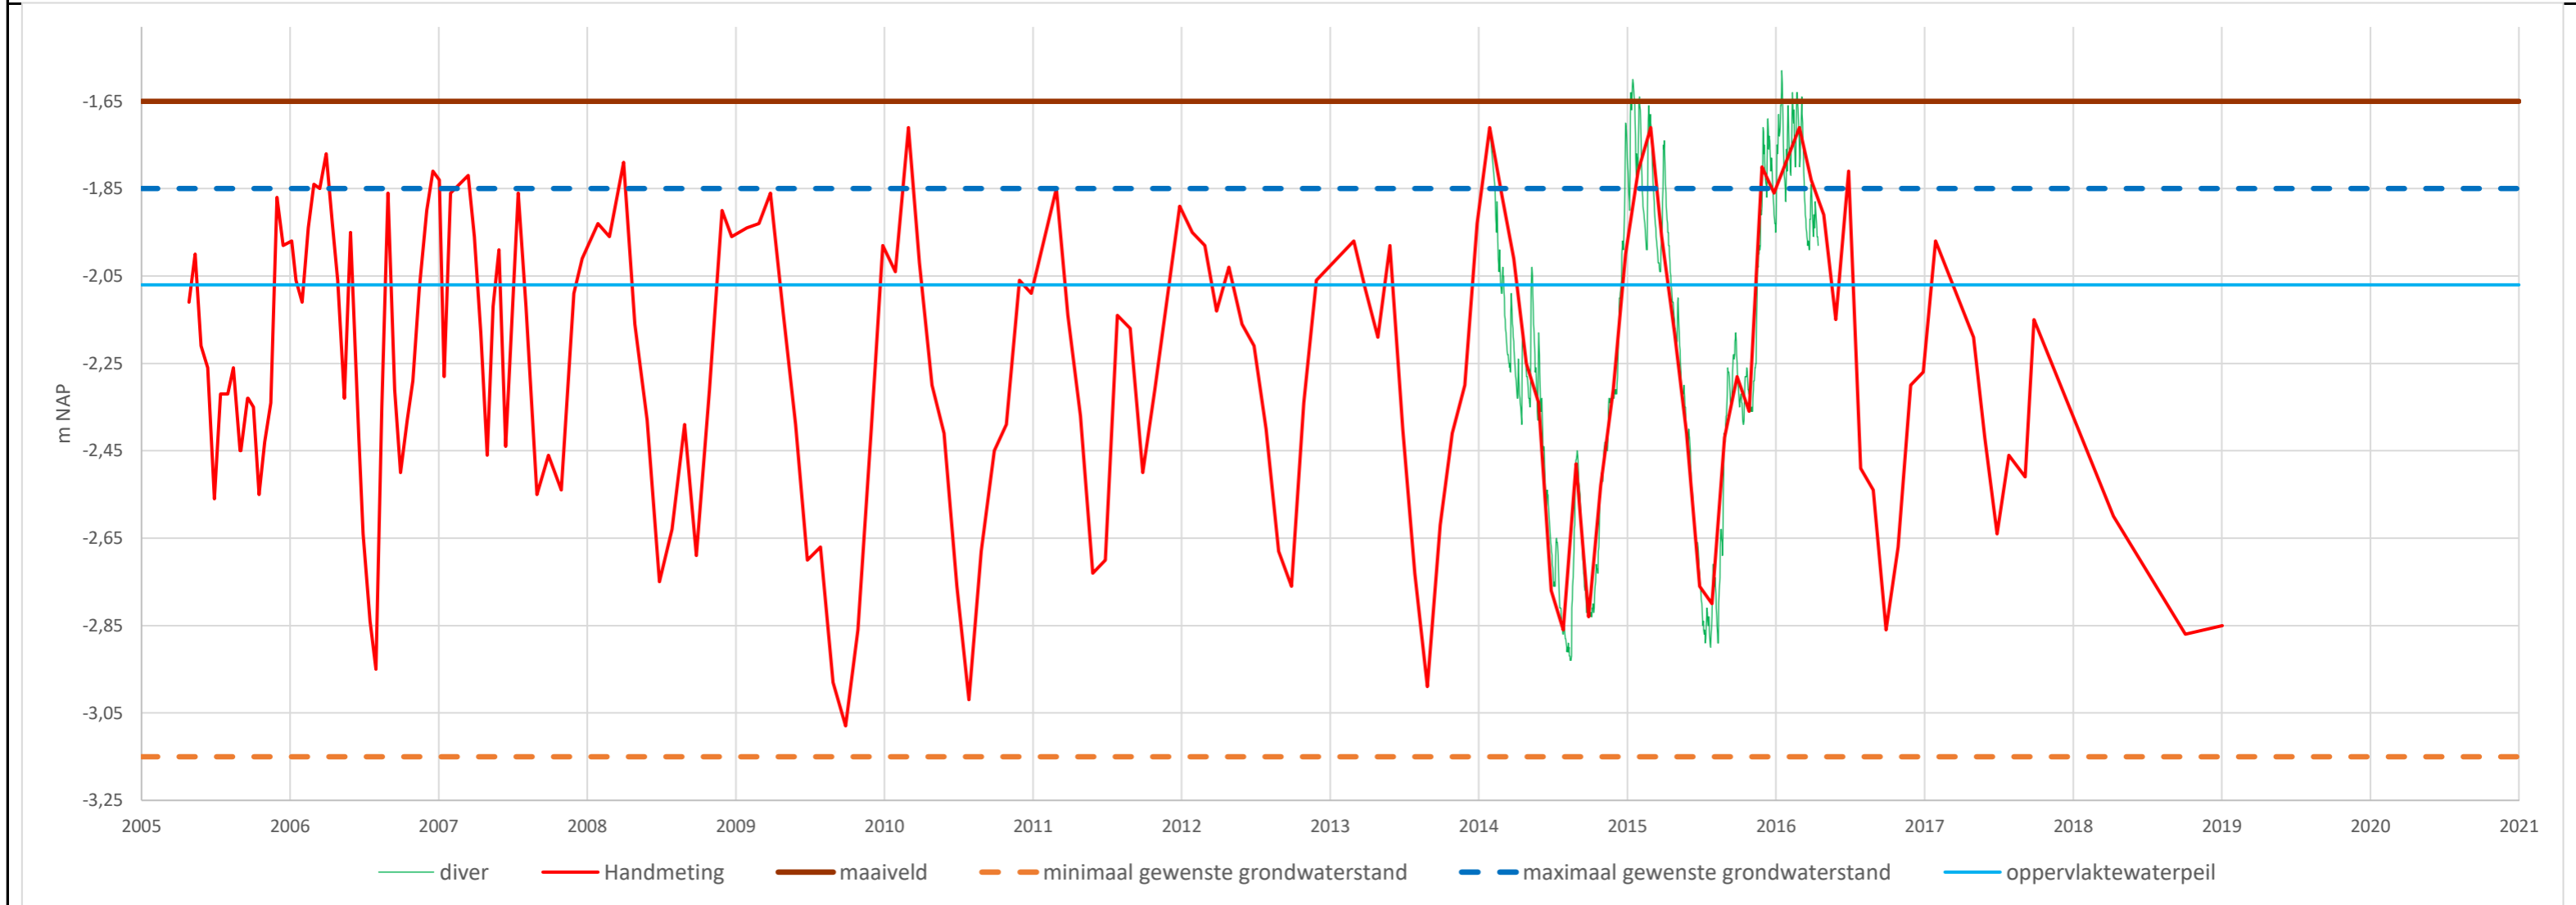
Algemene informatie		Opvallendheden	Acties
Locatie: Straat: Groenendaal Ter plaatse van: kruising Driekamp 4 Minimale afstand tot bebouwing: 58m Maaiveldhoogte: -1,65 m N.A.P.		<ul style="list-style-type: none"> • Op deze locatie voldoet de grondwaterstand niet aan het gemeentelijk beleid. De grondwaterstanden op deze locatie fluctueren sterk. Om deze reden is er begin 2014 een Diver geïnstalleerd die de grondwaterstand nauwkeurig bijhoudt. In de periode december t/m april 2015 en december t/m maart en juni 2016 worden waterstanden gemeten boven de maximaal gewenste grondwaterstand. In twee gevallen is de aaneengesloten periode langer dan 4 weken en drie opeenvolgende jaren. Er is dus sprake van een structureel hoge grondwaterstand. • De peilbuis is bij de meetronde op 31-03-2017 niet aangetroffen. In de directe omgeving van peilbuis 12 werden destijds bouwwerkzaamheden uitgevoerd. De peilbuis is vervangen door pb12A, deze staat op een andere locatie en wordt daarom apart gepresenteerd. 	<ul style="list-style-type: none"> • Geen directe acties noodzakelijk. De peilbuis is vervangen door pb12A. • Effect structureel hoge grondwaterstanden nagaan. Nagaan mogelijke oorzaak sterke fluctuatie van de grondwaterstand en of dit nadelige gevolgen heeft voor de gebruiksfuncties in het gebied.

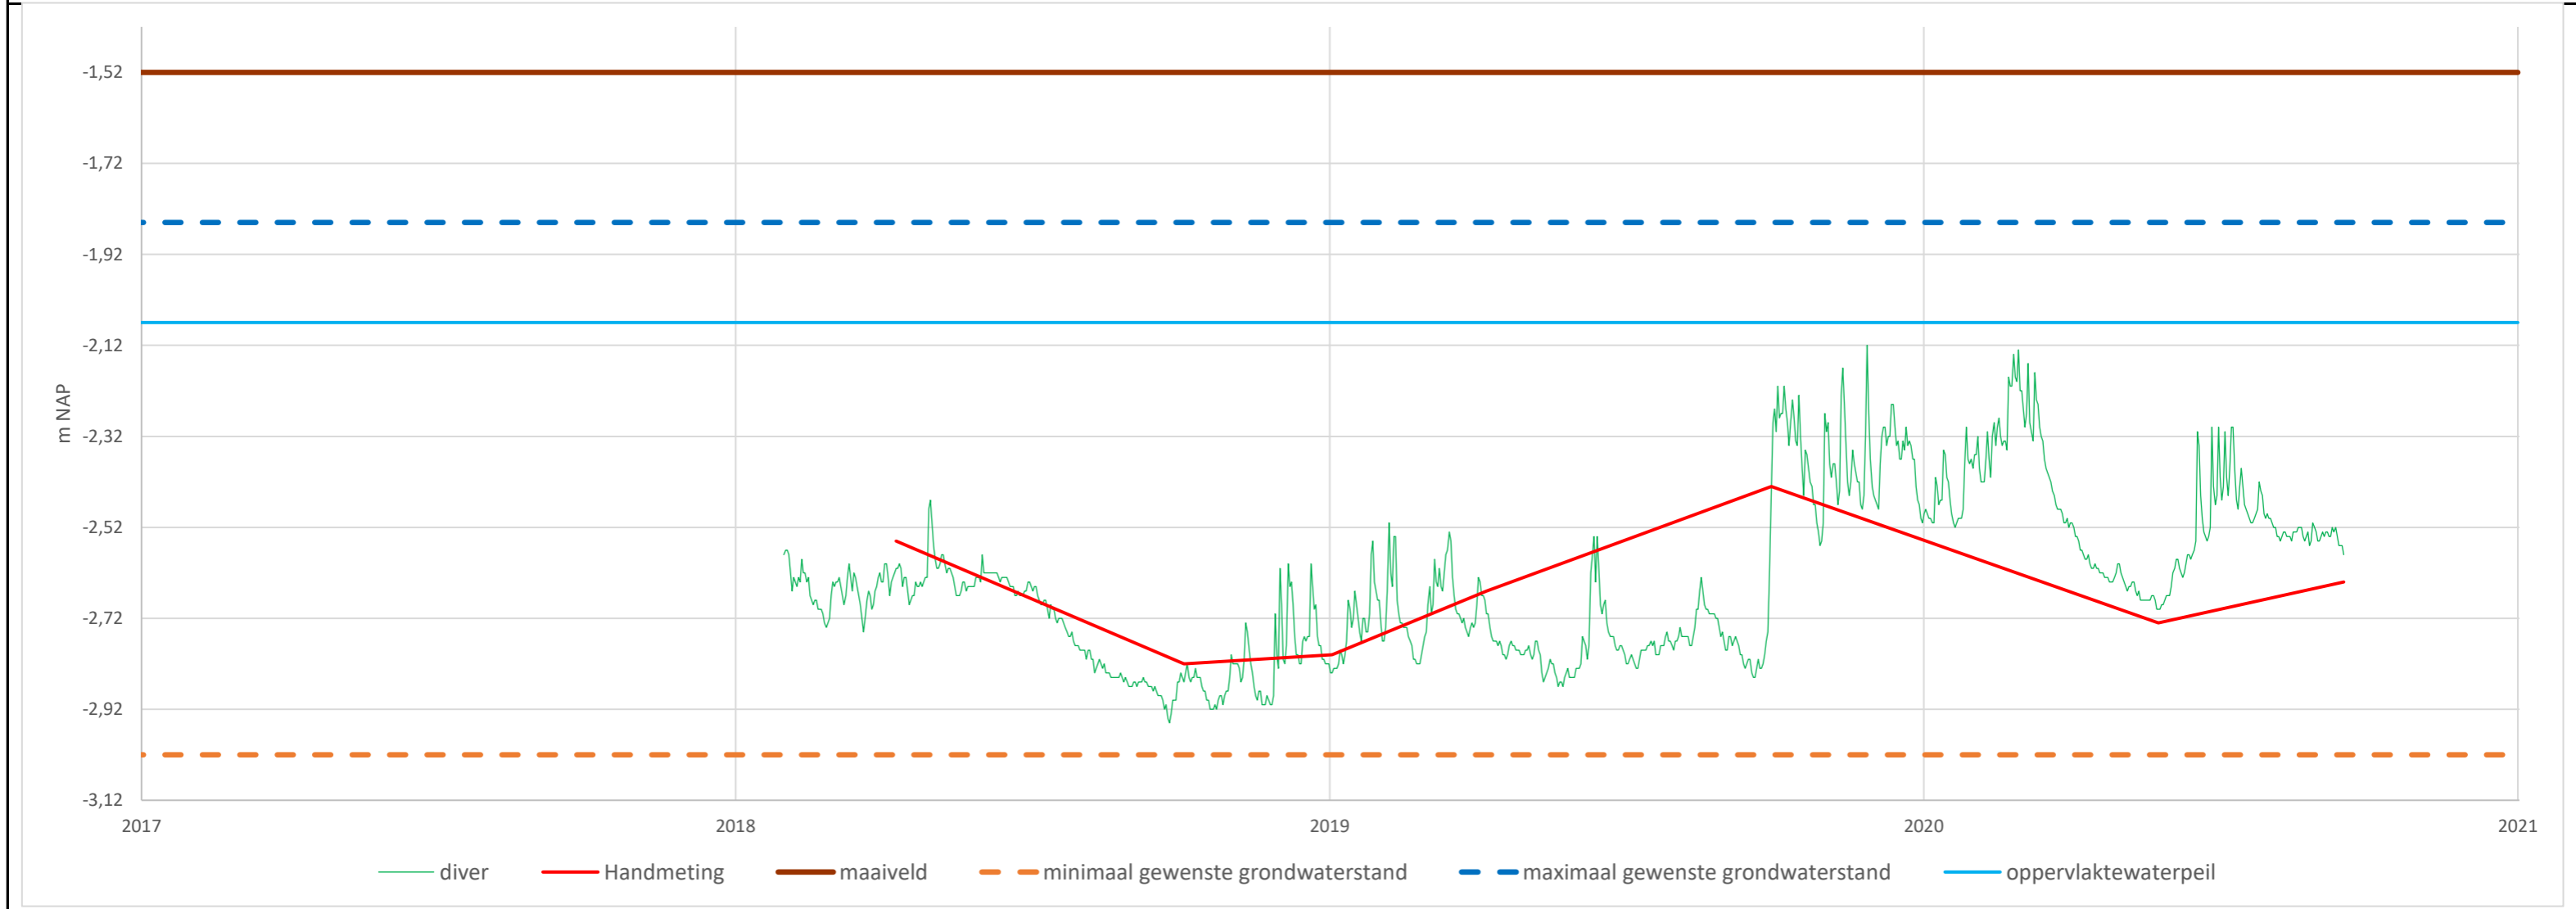
Algemene informatie		Opvallendheden	Acties
Locatie: Straat: Tienkamp nr.9 Ter plaatse van: Minimale afstand tot bebouwing: 6m Maaiveldhoogte: -1,52 m N.A.P.		<ul style="list-style-type: none"> • Op deze locatie voldoet de grondwaterstand aan het gemeentelijk beleid. De grondwaterstanden fluctueren binnen de maximaal en minimaal gewenste grondwaterstand. • nieuwe diver geplaatst op 31-01-2018. • De waterstand zit lager dan het oppervlaktewaterpeil, mogelijk is er lekkage aanwezig. 	<ul style="list-style-type: none"> • Geen directe acties noodzakelijk. Op basis van de beschikbare metingen voldoen de waterstanden aan de gestelde eisen.
Grondwaterstanden: GHG -2,37 m N.A.P. Gemiddelde grondwaterstand (mediaan) -2,66 m N.A.P. GLG -2,85 m N.A.P.			
Overige informatie: Type monitoring: Divermeting Begin handmeting: 10-4-2018 Begin divermeting: 31-1-2018 Rioolvervangning

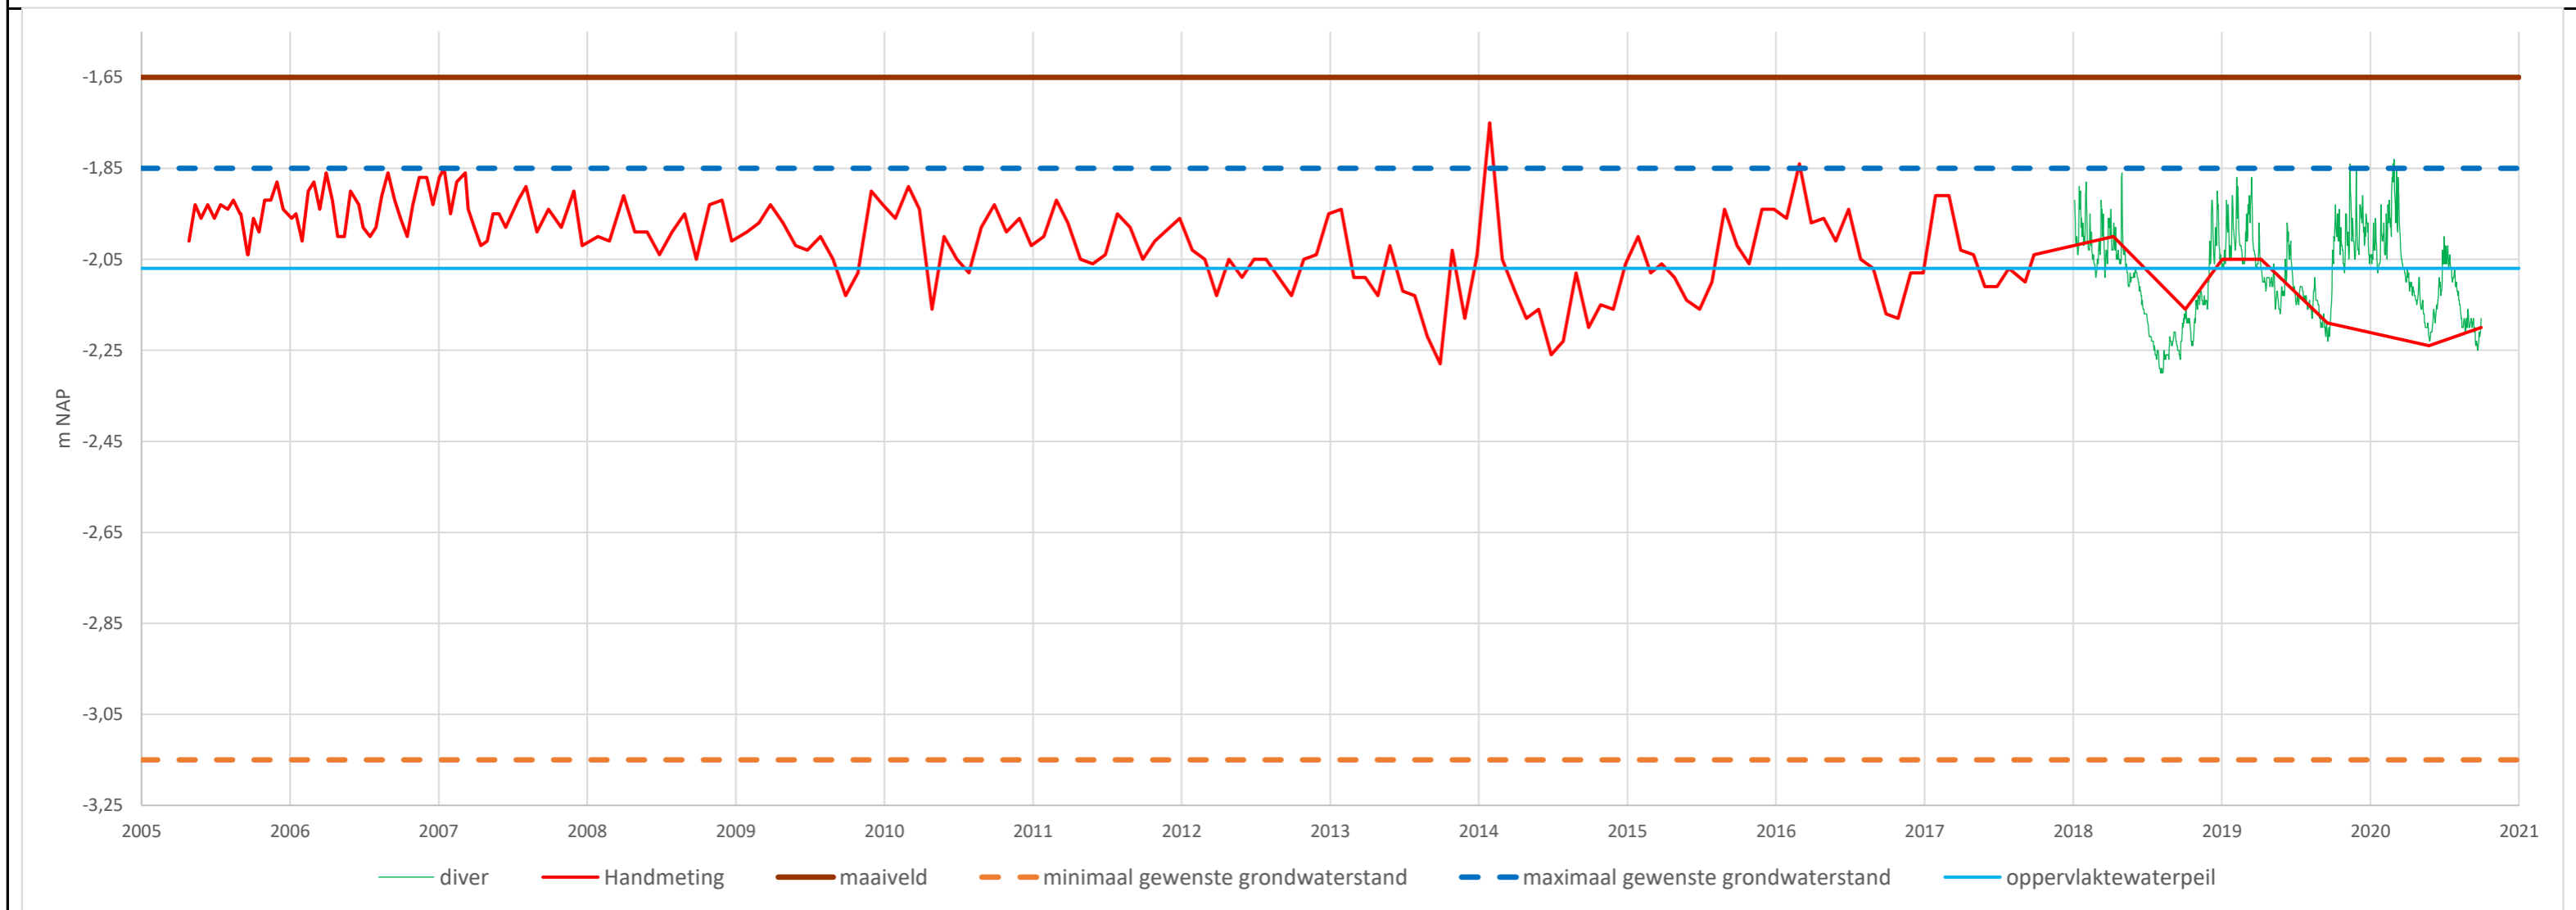
Algemene informatie		Opvallendheden	Acties
<p>Locatie: Straat: Hoflaan Ter plaatse van: nr.14 - in middenberm Minimale afstand tot bebouwing: 12m Maaiveldhoogte: -1,65 m N.A.P.</p> <p>Grondwaterstanden: GHG: -1,96 m N.A.P. Gemiddelde grondwaterstand (mediaan): -2,09 m N.A.P. GLG: -2,22 m N.A.P.</p> <p>Overige informatie: Type monitoring: Divermeting Begin handmeting: 28-4-2005 Begin divermeting: 5-1-2018 Rioolvervanging</p>		<ul style="list-style-type: none"> Op deze locatie voldoet de grondwaterstand aan het gemeentelijk beleid. De grondwaterstanden fluctueren binnen de maximaal en minimaal gewenste grondwaterstand. Op 05-01-2018 is een diver geïnstalleerd. 	<ul style="list-style-type: none"> Geen directe acties noodzakelijk.

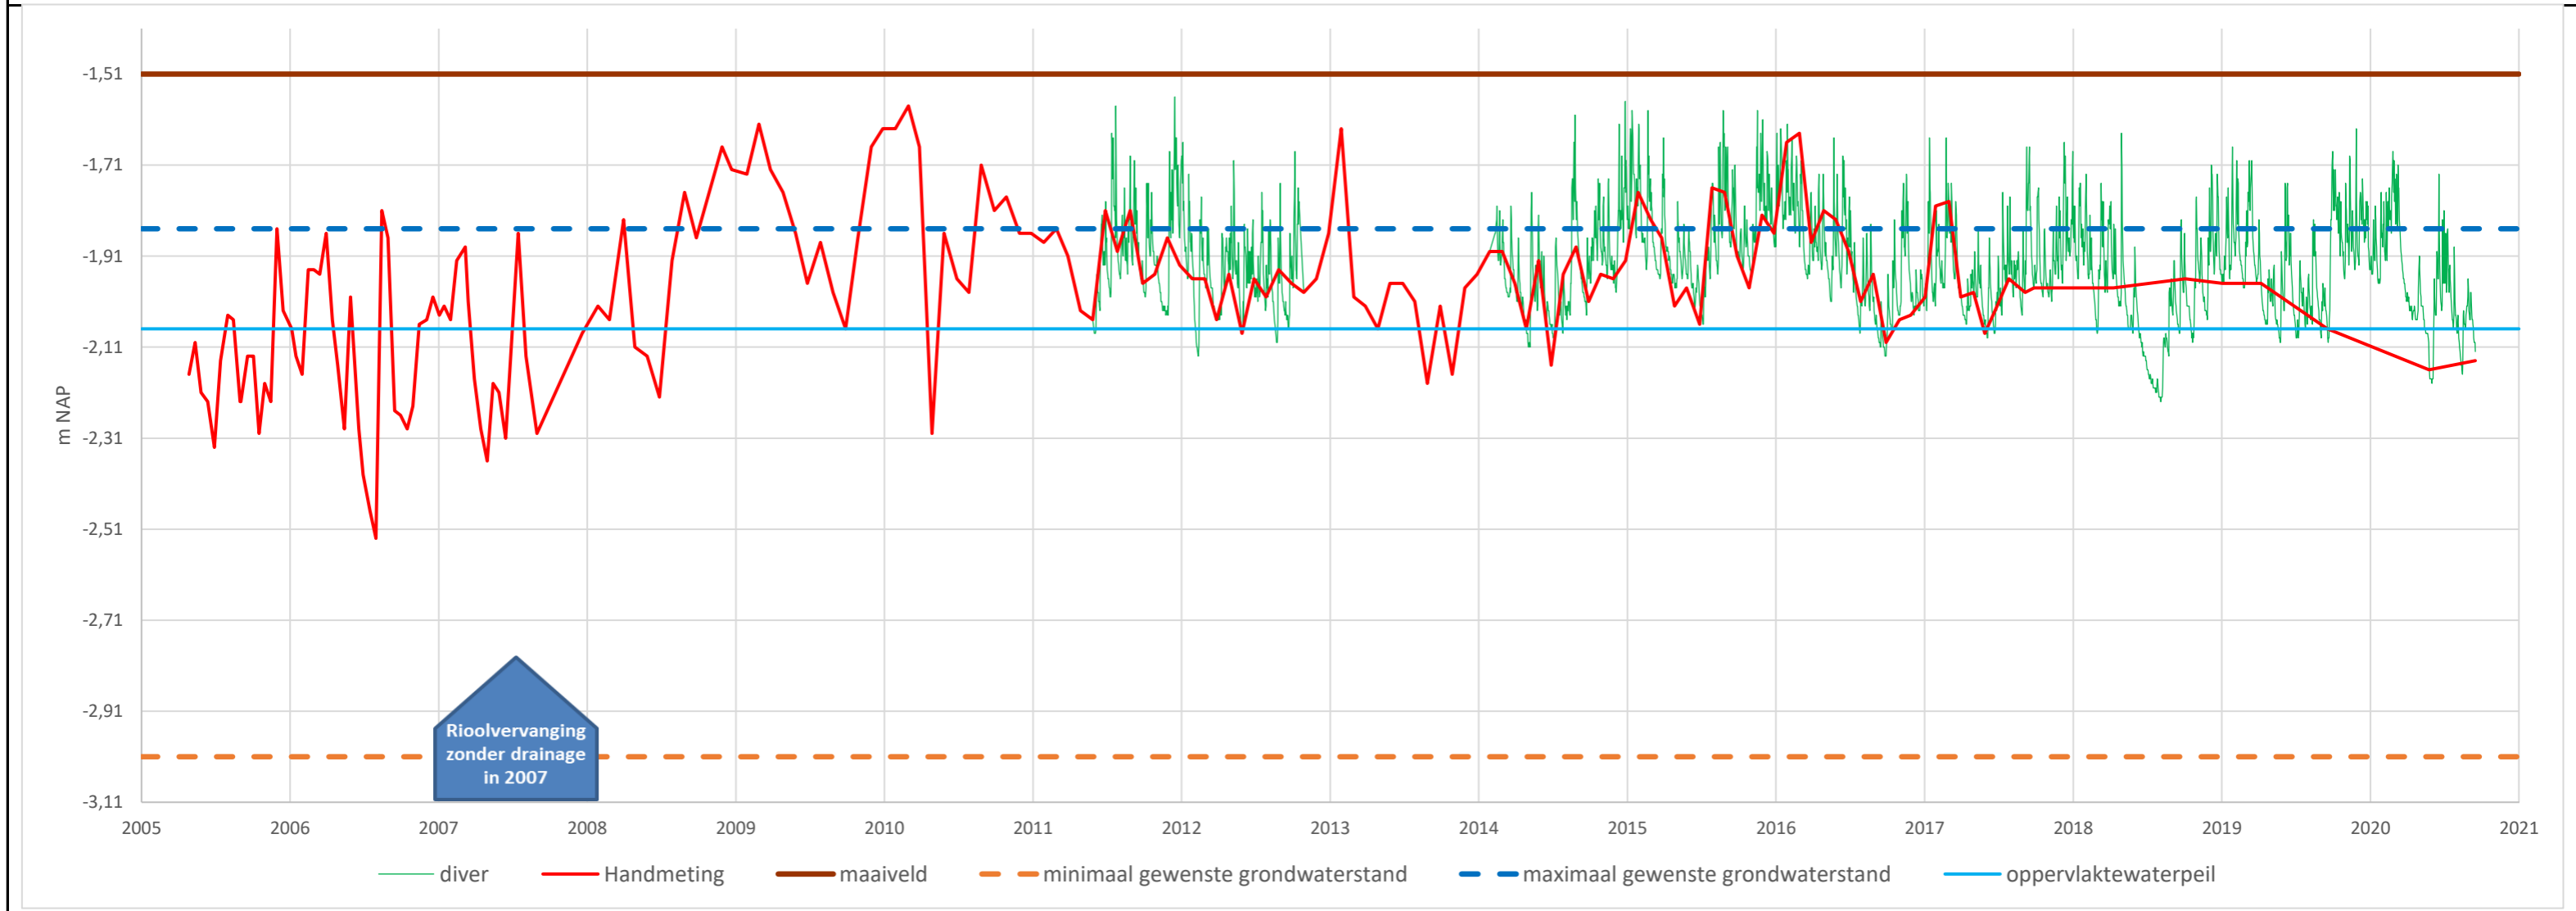
Algemene informatie		Opvallendheden	Acties
Locatie: Straat: Meidoornhof nr.55 Ter plaatse van: Minimale afstand tot bebouwing: 9m Maaiveldhoogte: -1,51 m N.A.P.		<ul style="list-style-type: none"> • Op deze locatie voldoet de grondwaterstand niet aan het gemeentelijk beleid. Er worden regelmatig waterstanden gemeten boven de maximaal gewenste grondwaterstand van periode langer dan 4 weken en drie opeenvolgende jaren. Er is dus sprake van een structureel hoge grondwaterstand. • In 2007 is de riolering in het gebied rond de peilbuis vervangen waarbij geen drainage is aangelegd. Nadien is de grondwaterstand gestegen en is er sprake van structureel te hoge grondwaterstanden. 	<ul style="list-style-type: none"> • Effect structureel hoge grondwaterstanden nagaan.
Grondwaterstanden: GHG -1,78 m N.A.P. Gemiddelde grondwaterstand (mediaan) -1,94 m N.A.P. GLG -2,06 m N.A.P.			
Overige informatie: Type monitoring: Divermeting Begin handmeting: 28-4-2005 Begin divermeting: 1-6-2011 Riolvervanging: 2007

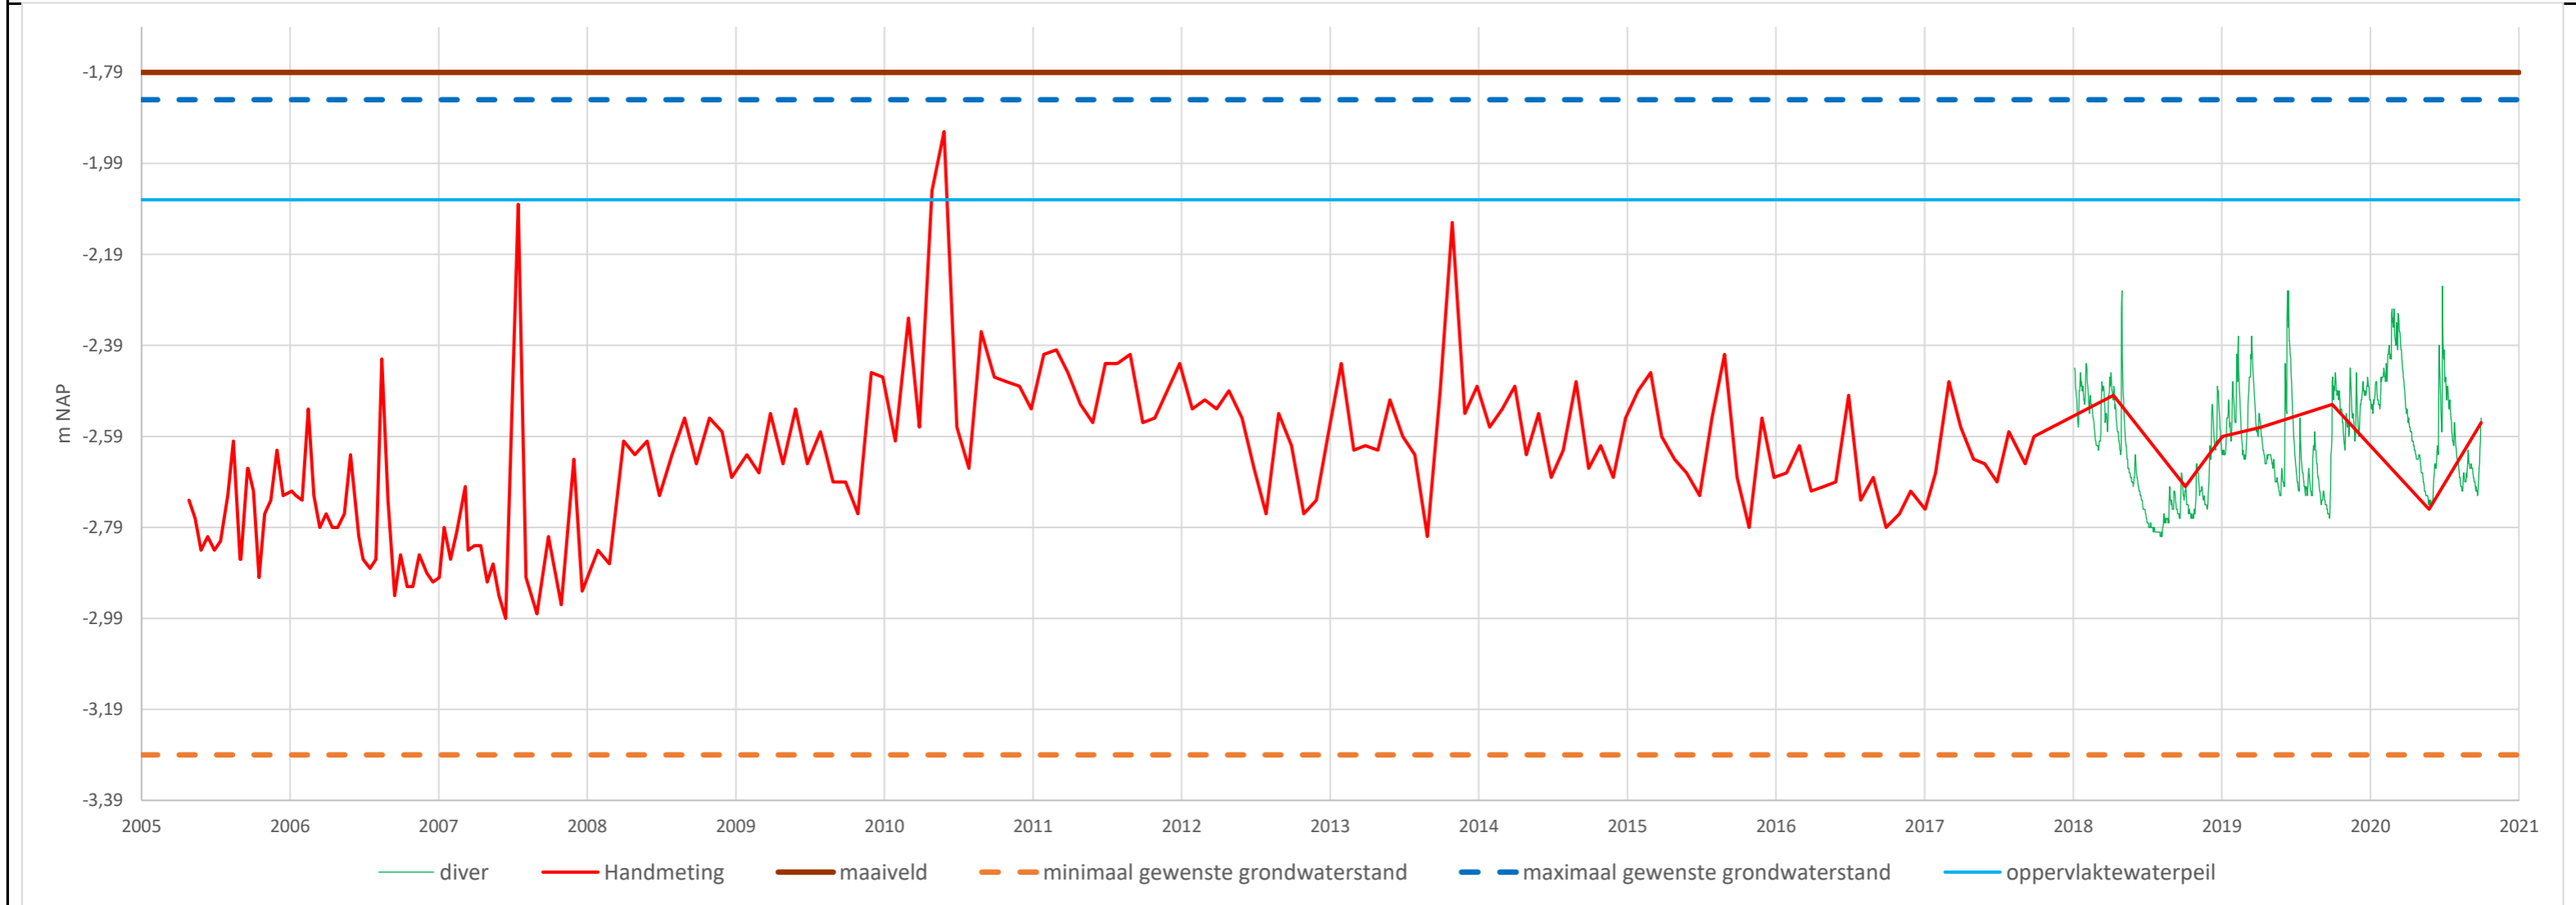
Algemene informatie		Opvallendheden	Acties
<p>Locatie: Straat: Zwanenkade Ter plaatse van: Kruising Una Corda (zijkant nr. 1) Minimale afstand tot bebouwing: 1m Maaiveldhoogte: -1,79 m N.A.P.</p> <p>Grondwaterstanden: GHG: -2,46 m N.A.P. Gemiddelde grondwaterstand (mediaan): -2,61 m N.A.P. GLG: -2,75 m N.A.P.</p> <p>Overige informatie: Type monitoring: Divermeting Begin handmeting: 28-4-2005 Begin divermeting: 5-1-2018 Rioolvervanging</p>		<ul style="list-style-type: none"> • Op deze locatie voldoet de grondwaterstand aan het gemeentelijk beleid. De grondwaterstanden fluctueren binnen de maximaal en minimaal gewenste grondwaterstand. • In 2008 is er een lichte stijging van de grondwaterstand waar te nemen. Mogelijk dat in 2008 een verandering in de omgeving heeft plaatsgevonden waardoor de grondwaterstand is gestegen. De afgelopen jaren lijkt de grondwaterstand weer stabiel. • De grondwaterstand zit circa 0,5m lager dan het oppervlaktewaterpeil. Door bij reconstructie drainage/DT-riolering aan te leggen kan de grondwaterstand gereguleerd worden op oppervlaktewaterpeil. 	<ul style="list-style-type: none"> • Geen directe acties noodzakelijk.

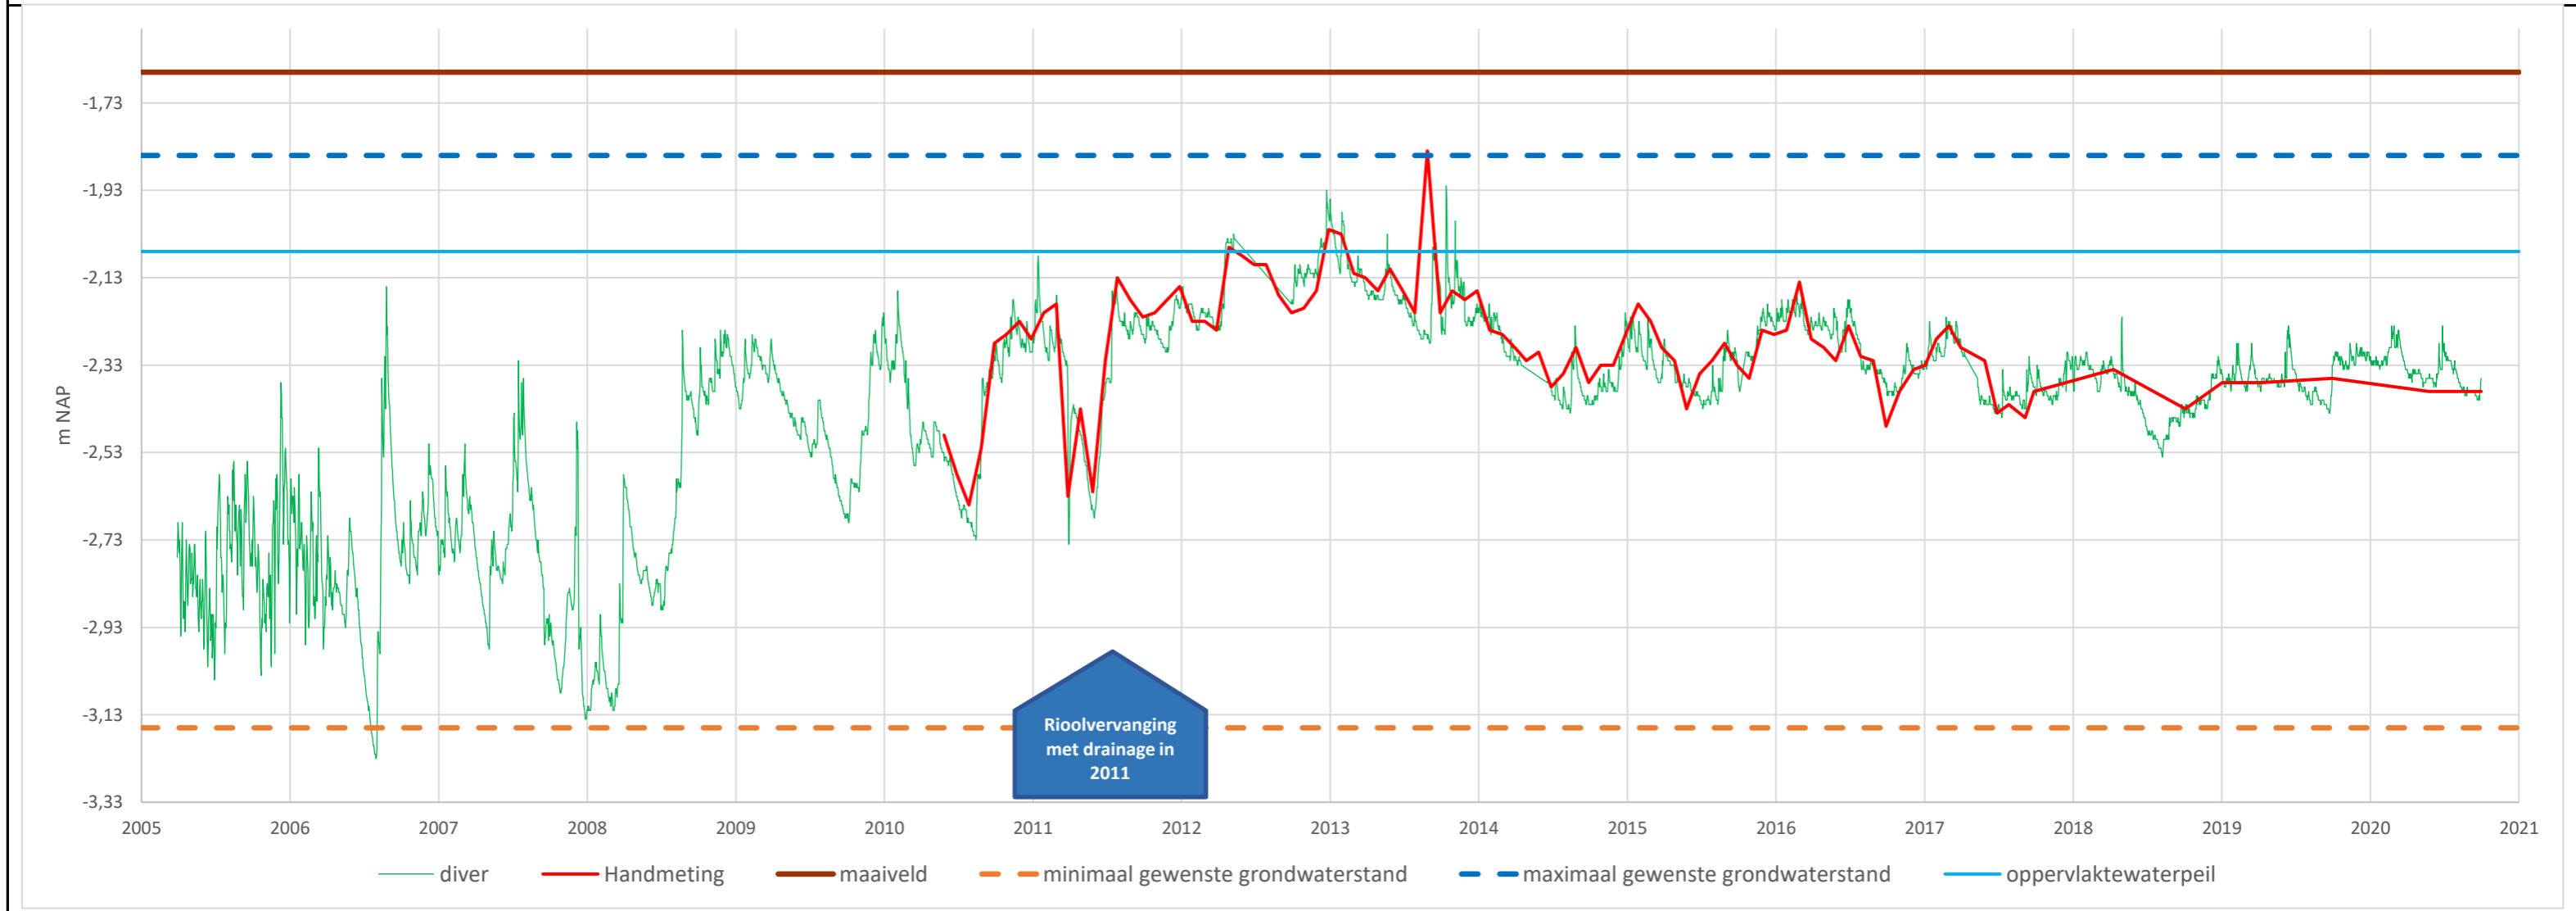
Algemene informatie		Opvallendheden	Acties
Locatie: Straat: Toccata nr.16 Ter plaatse van: Minimale afstand tot bebouwing: 14m Maaiveldhoogte: -1,66 m N.A.P.		<ul style="list-style-type: none"> • Op deze locatie voldoet de grondwaterstand aan het gemeentelijk beleid. De grondwaterstanden fluctueren binnen de maximaal en minimaal gewenste grondwaterstand. • In de grafiek is te zien dat de grondwaterstand in 2008 stijgt (oorzaak niet bekend). In 2011 is de riolering in omgeving van de peilbuis vervangen. Om grondwateroverlast te voorkomen is er drainage meegelegd en aangesloten op het nabij gelegen oppervlaktewater. In de grafiek is te zien dat vanaf 2011 de grondwaterstand minder fluctueert en zich stabiliseert net onder het oppervlaktewaterpeil. De drainage lijkt te functioneren. • Vanaf 5 oktober 2015 zit de peilbuis niet meer aangesloten op de hoofdpost. Vanaf 20 oktober 2015 is de peilbuis voorzien van een datalogger (diver). • De metingen van de hoofdpost zijn met terugwerkende kracht gecorrigeerd op basis van de handmetingen (Augustus 2017). • Opvallend is dat ondanks de aanleg van drainage de grondwaterstand lager is dan het oppervlaktewaterpeil. 	<ul style="list-style-type: none"> • Geen directe acties noodzakelijk. • Controle drainage. Werking van drainage blijven monitoren.

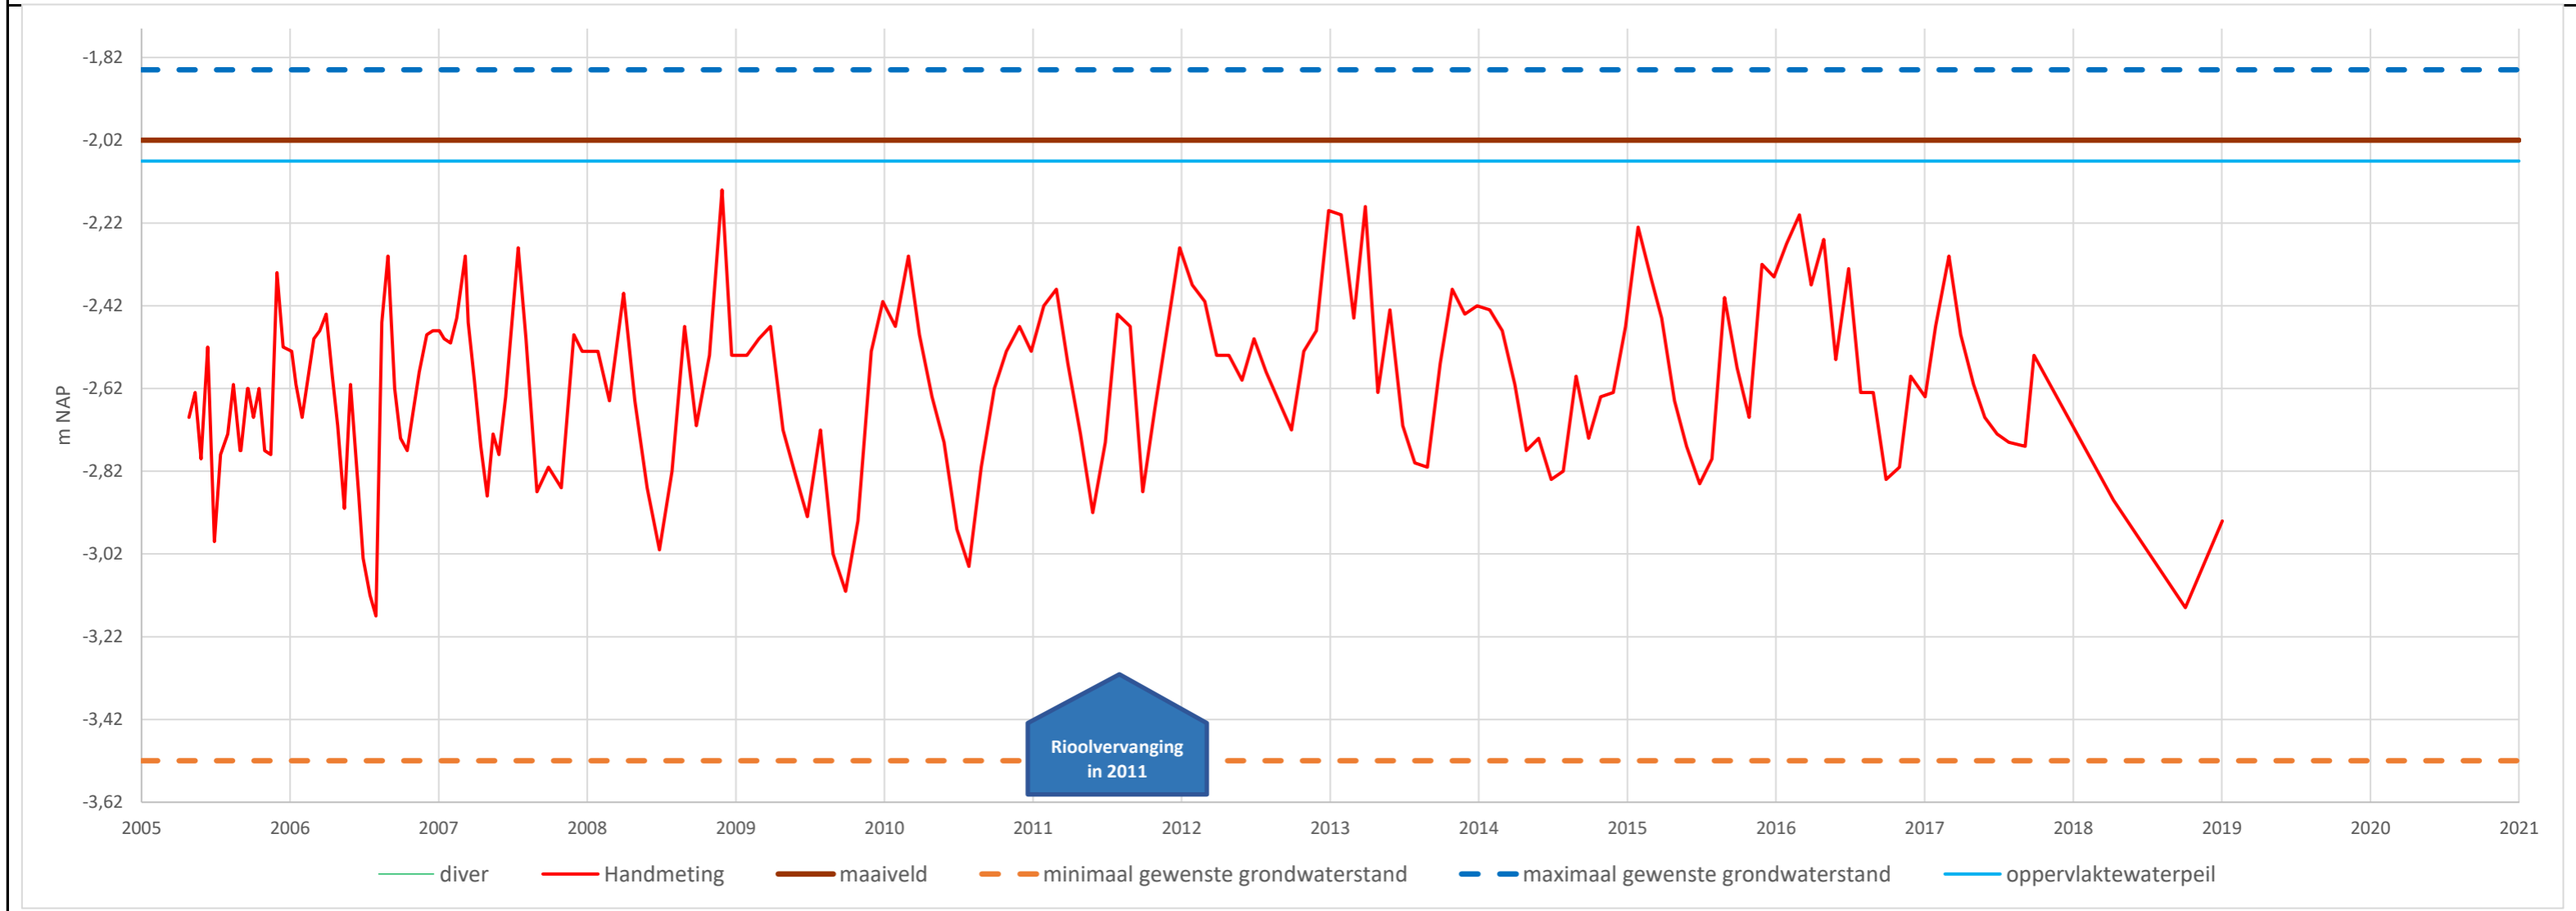
Algemene informatie		Opvallendheden	Acties
<p>Locatie: Straat: Pluim-es Ter plaatse van: achterzijde nr. 52 Minimale afstand tot bebouwing: 12m Maaiveldhoogte: -2,02 m N.A.P.</p> <p>Grondwaterstanden: GHG: -2,35 m N.A.P. Gemiddelde grondwaterstand (mediaan): -2,61 m N.A.P. GLG: -2,88 m N.A.P.</p> <p>Overige informatie: Type monitoring: Divermeting Begin handmeting: 28-4-2005 Begin divermeting: - Rioolvervangning: 2011</p>		<ul style="list-style-type: none"> • Op deze locatie voldoet de grondwaterstand aan het gemeentelijk beleid. De grondwaterstanden fluctueren binnen de maximaal en minimaal gewenste grondwaterstand. • In 2011 is de riolering in de omgeving van de peilbuis vervangen waarbij drainage is meegelegd. Er is slechts een lichte stijging van de grondwaterstand waar te nemen en de grondwaterstand lijkt iets minder te fluctueren. De drain is aangesloten op het oppervlaktewater. De grondwaterstanden liggen opvallend ver onder het oppervlaktewaterpeil. In het gebied dat aan de zuidzijde grenst van de peilbuis, is het riool nog niet vervangen. Mogelijk is de drainerende werking van het lekke riool sterker dan de regulerende werking van de drainage. 	<ul style="list-style-type: none"> • Geen directe acties noodzakelijk. Peilbuis vervallen in 2017.
