Grondwatermeetnet Krimpen aan den IJssel

Periode 2019-2020, meetrapport 17

Klant: Gemeente Krimpen aan den IJssel

Referentie: WATBH5412R001_WM

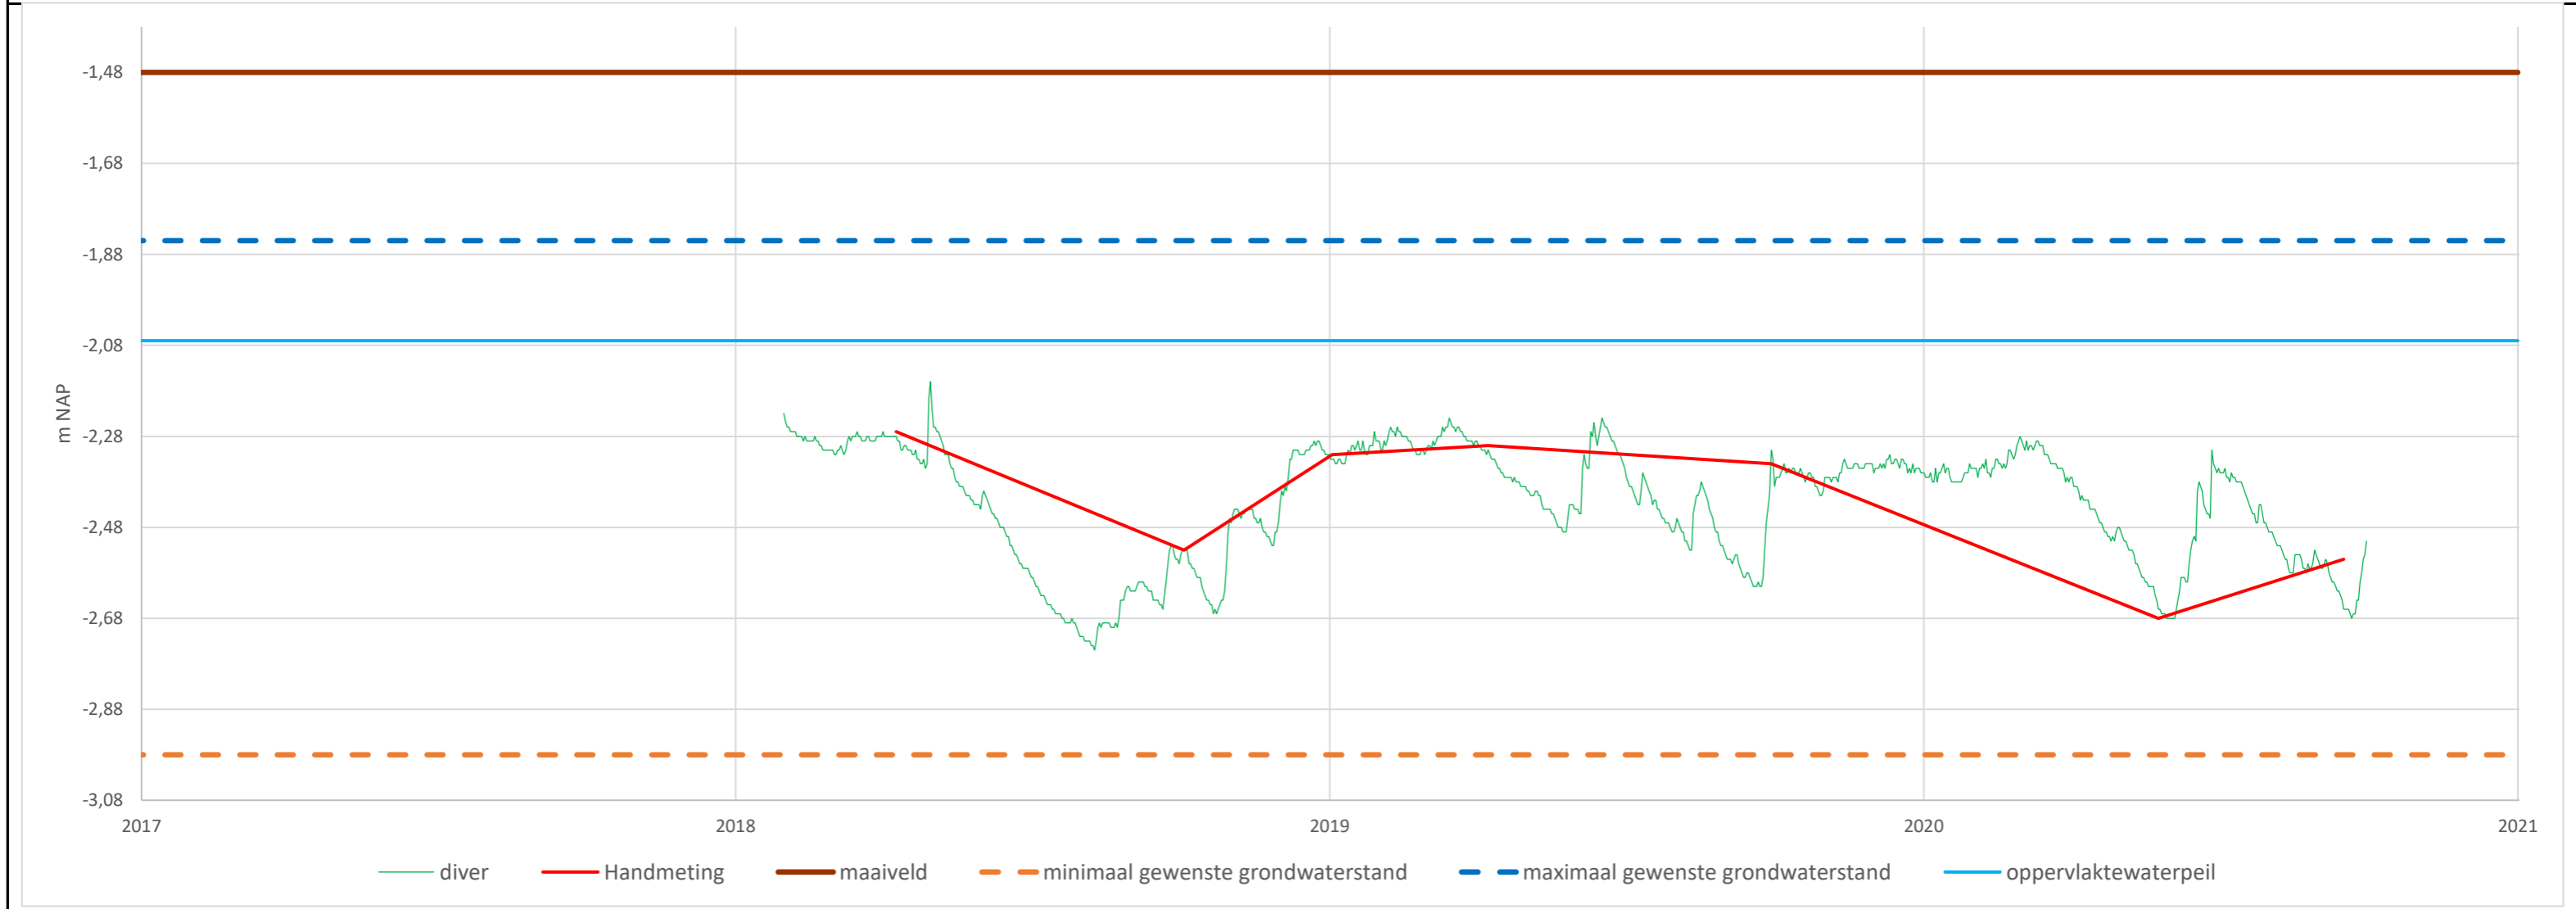
Algemene informatie		Opvallendheden	Acties
<p>Locatie: Straat: Zomereik Ter plaatse van: nr.47, Achterzijde parkeerplaats Linde nr.34 Minimale afstand tot bebouwing: 6m Maaiveldhoogte: -1,48 m N.A.P.</p> <p>Grondwaterstanden: GHG: -2,29 m N.A.P. Gemiddelde grondwaterstand (mediaan): -2,39 m N.A.P. GLG: -2,63 m N.A.P.</p> <p>Overige informatie: Type monitoring: Divermeting Begin handmeting: 10-4-2018 Begin divermeting: 31-1-2018 Rioolvervangning: 2011</p>		<ul style="list-style-type: none"> • Op deze locatie voldoet de grondwaterstand aan het gemeentelijk beleid. De grondwaterstanden fluctueren binnen de maximaal en minimaal gewenste grondwaterstand. • Er is een nieuwe diver geplaatst op 31-01-2018. • De grondwaterstand ligt beduidend hoger dan PB21. Mogelijke reden is de afstand tussen de oude en nieuwe PB21 locatie. 	<ul style="list-style-type: none"> • Geen directe acties noodzakelijk. Op basis van de beschikbare metingen voldoet de grondwaterstand aan het gemeentelijk beleid.

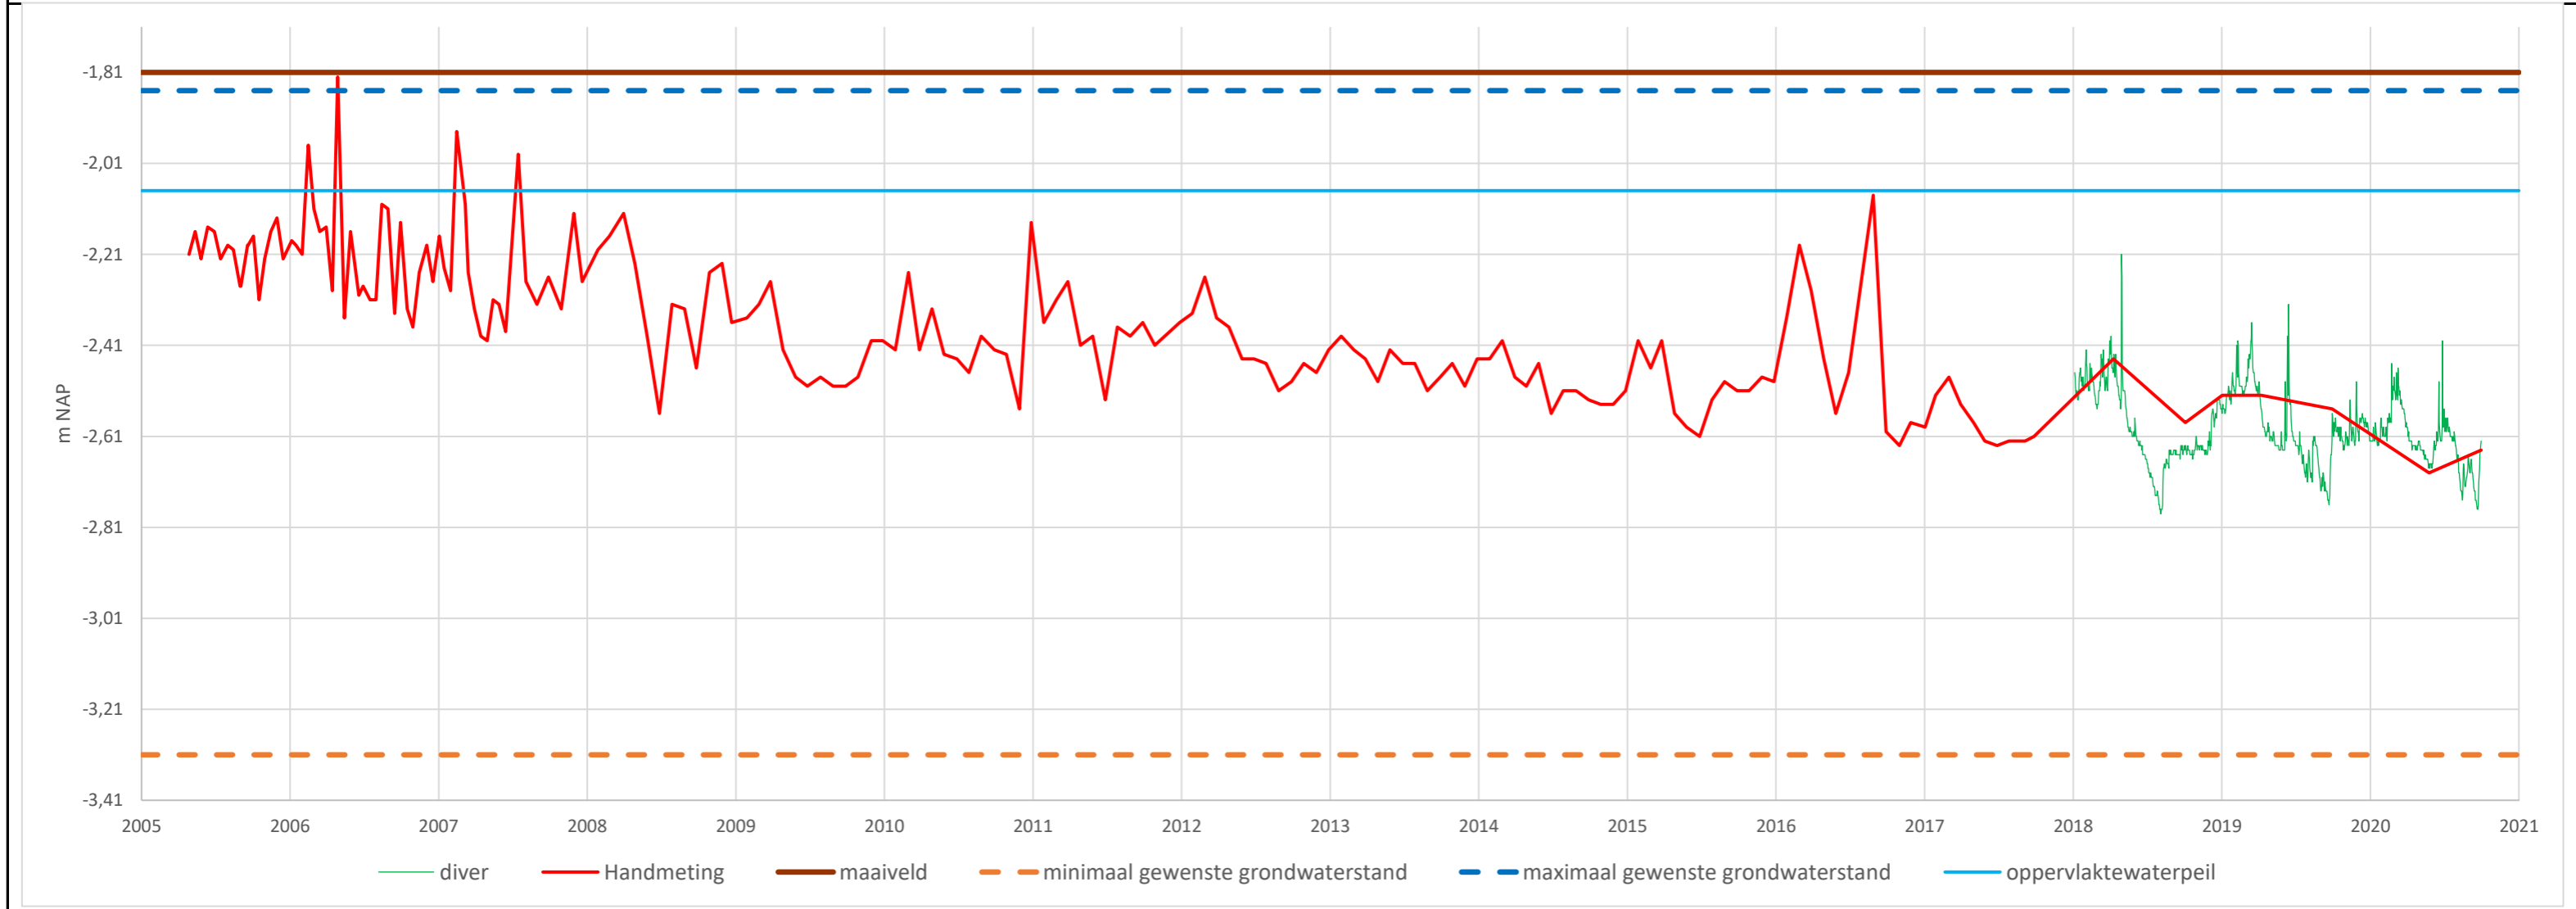
Algemene informatie		Opvallendheden	Acties
Locatie: Straat: Burgemeester Lepelaarssingel nr.42 Ter plaatse van: Minimale afstand tot bebouwing: 12m Maaiveldhoogte: -1,81 m N.A.P.		<ul style="list-style-type: none"> • Op deze locatie voldoet de grondwaterstand aan het gemeentelijk beleid. De grondwaterstanden fluctueren binnen de maximaal en minimaal gewenste grondwaterstand. • Op 05-01-2018 is een diver geïnstalleerd. • De grondwaterstand op deze locatie vertoont een licht dalende trend, mogelijk neemt drainerende werking riool toe. Door bij reconstructie drainage/DT-riolering aan te leggen kan de grondwaterstand gereguleerd worden op oppervlaktewaterpeil. 	<ul style="list-style-type: none"> • Geen directe acties noodzakelijk.
Grondwaterstanden: GHG: -2,49 m N.A.P. Gemiddelde grondwaterstand (mediaan): -2,61 m N.A.P. GLG: -2,69 m N.A.P.			
Overige informatie: Type monitoring: Divermeting Begin handmeting: 28-4-2005 Begin divermeting: 5-1-2018 Rioolvervanging

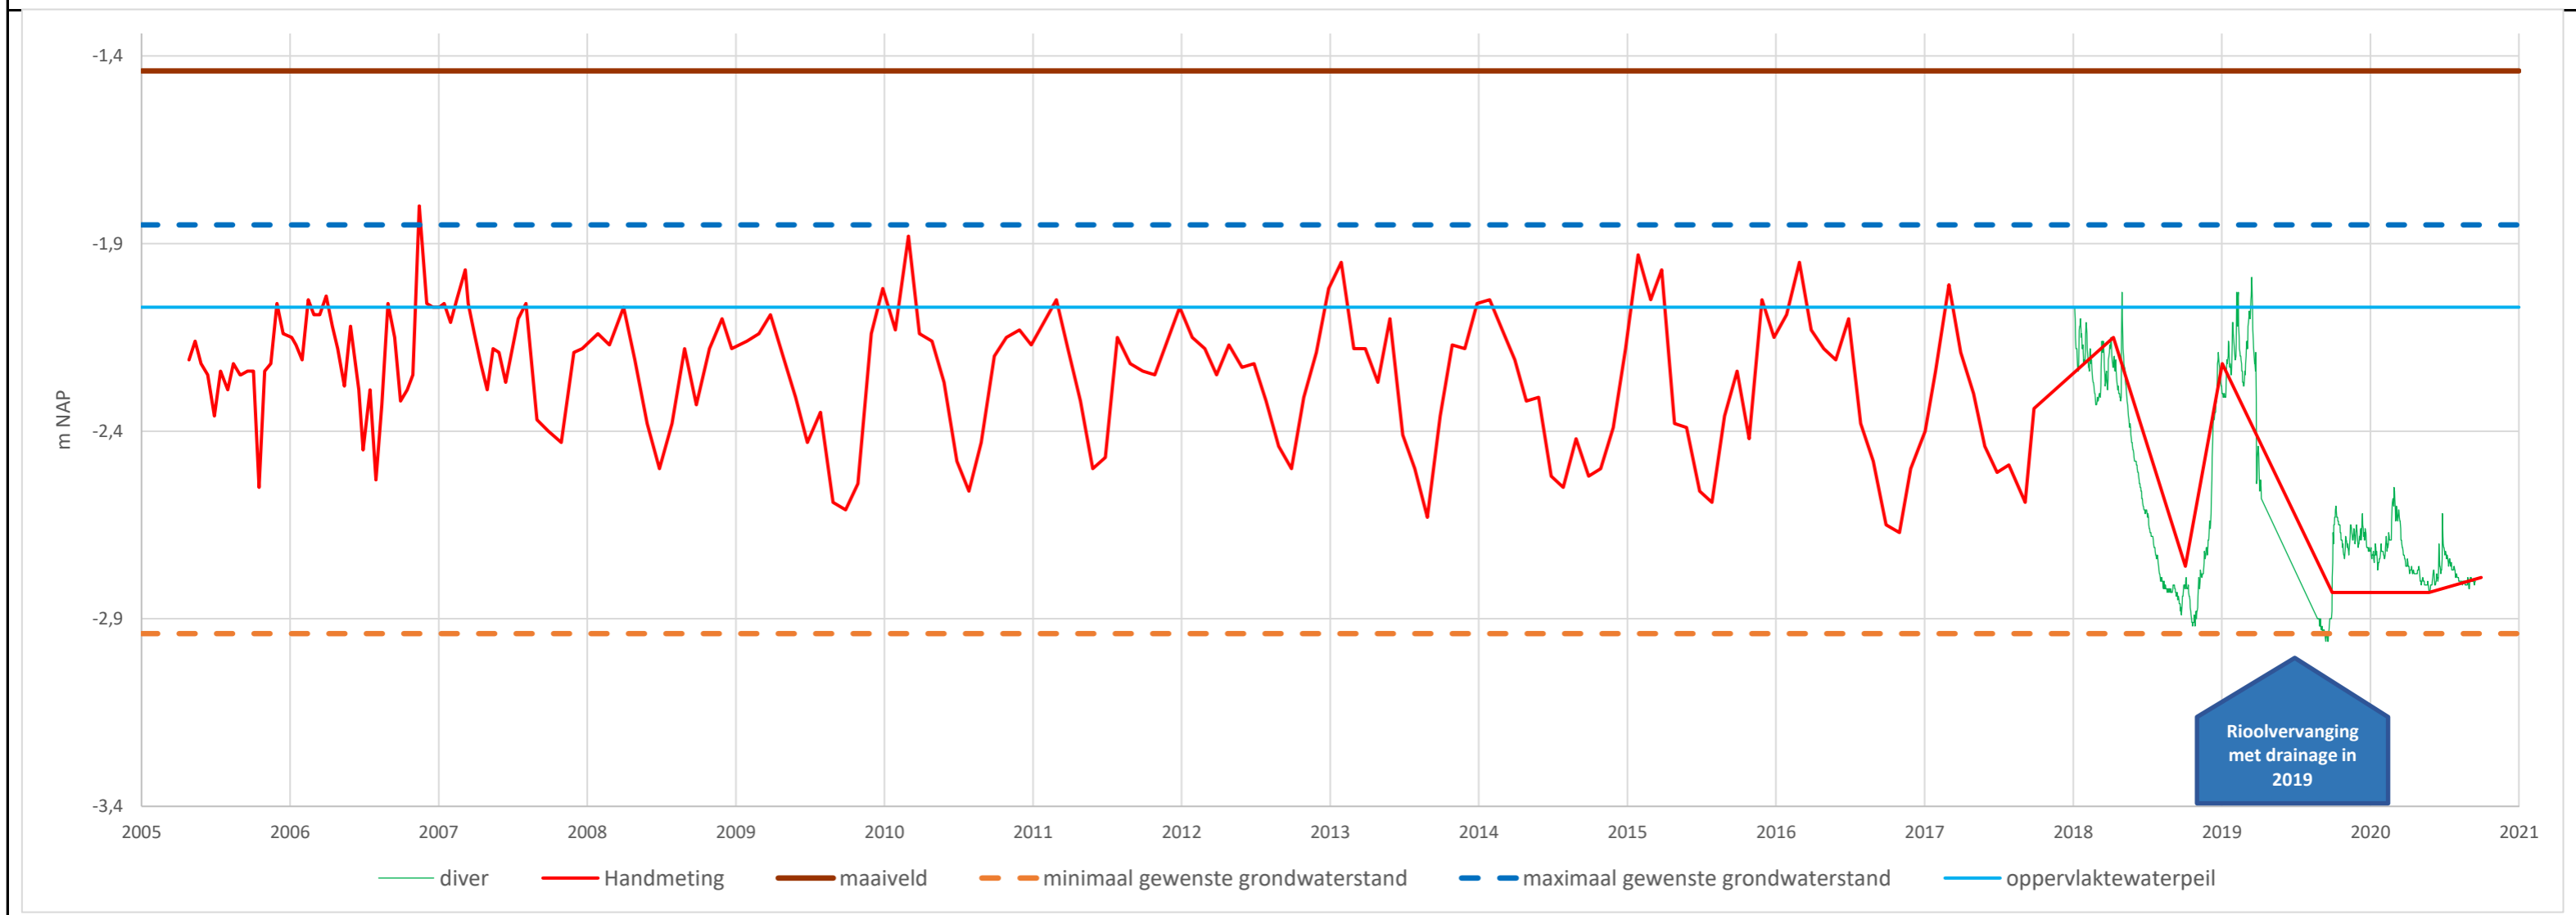
Algemene informatie		Opvallendheden	Acties
<p>Locatie: Straat: Zonnebloem nr.10 Ter plaatse van: Minimale afstand tot bebouwing: 11m Maaiveldhoogte: -1,44 m N.A.P.</p> <p>Grondwaterstanden: GHG: -2,20 m N.A.P. Gemiddelde grondwaterstand (mediaan): -2,70 m N.A.P. GLG: -2,27 m N.A.P.</p> <p>Overige informatie: Type monitoring: Divermeting Begin handmeting: 28-4-2005 Begin divermeting: 5-1-2018 Riolvervanging: 2019</p>		<ul style="list-style-type: none"> • Op deze locatie voldoet de grondwaterstand aan het gemeentelijk beleid. De grondwaterstanden fluctueren binnen de maximaal en minimaal gewenste grondwaterstand. • Op 05-01-2018 is een diver geïnstalleerd. Er zijn geen metingen beschikbaar van 9-4-2019 t/m 23-08-2019 de diver is verwijderd ivm het aanpassen van het meetpunt. • In 2019 heeft een riolvervanging met DT-riool plaatsgevonden. Effect daarvan komende jaren monitoren. De waterstand eind 2019 en begin 2020 zijn lager dan voorheen en lager dan het oppervlaktewaterpeil maar voldoen aan het gemeentelijk beleid. 	<ul style="list-style-type: none"> • Geen directe acties noodzakelijk. • Controle drainage. Werking van drainage blijven monitoren.

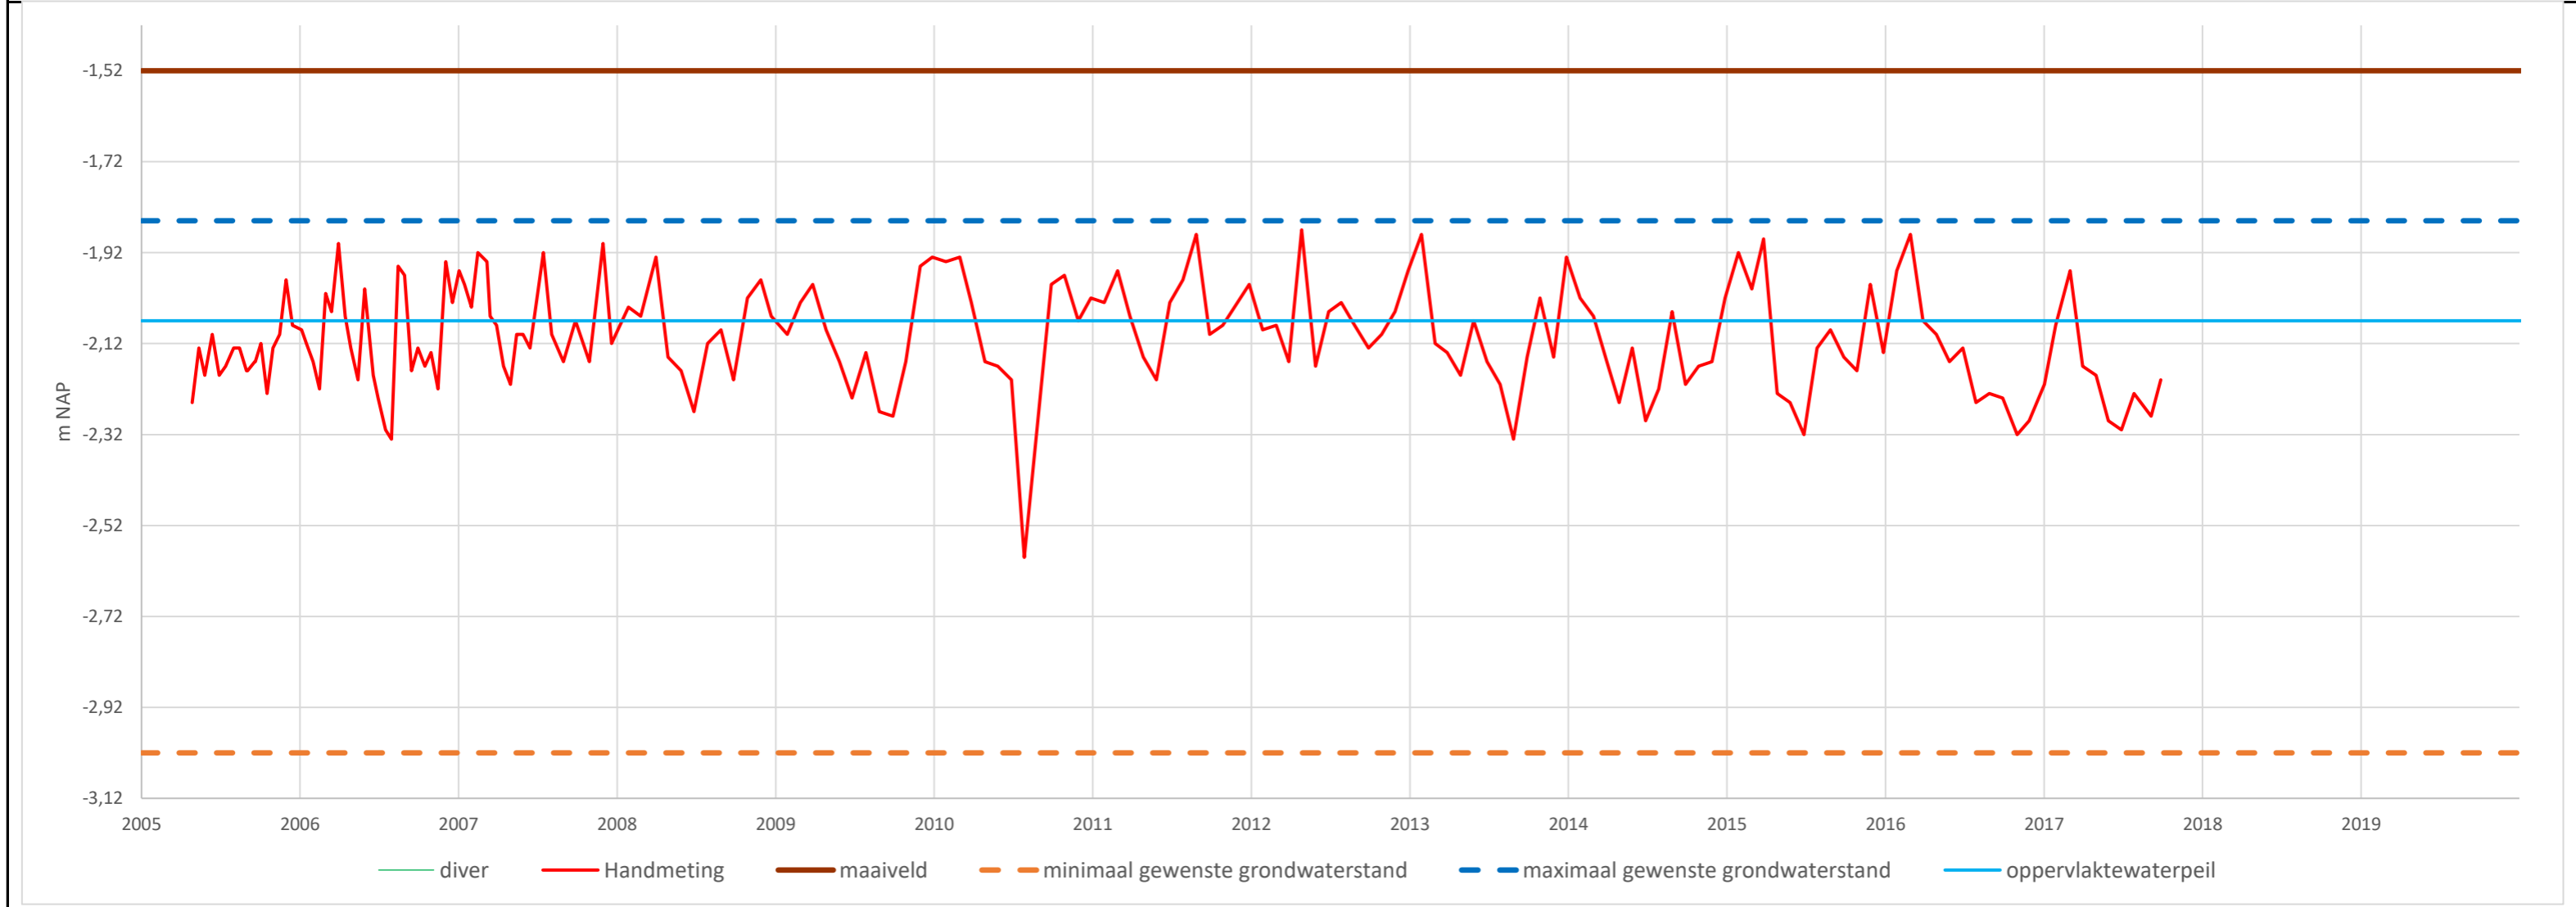
Algemene informatie		Opvallendheden	Acties
<p>Locatie: Straat: Zandrak Ter plaatse van: Parkeerterrein Verzorgingshuis Minimale afstand tot bebouwing: 14m Maaiveldhoogte: -1,52 m N.A.P.</p> <p>Grondwaterstanden: GHG: -1,95 m N.A.P. Gemiddelde grondwaterstand (mediaan): -2,13 m N.A.P. GLG: -2,25 m N.A.P.</p> <p>Overige informatie: Type monitoring: Divermeting Begin handmeting: 28-4-2005 Begin divermeting: - Rioolvervanging: -</p>		<ul style="list-style-type: none"> Op deze locatie voldoet de grondwaterstand aan het gemeentelijk beleid. De grondwaterstanden fluctueren binnen de maximaal en minimaal gewenste grondwaterstand. 	<ul style="list-style-type: none"> Geen directe acties noodzakelijk. Peilbuis vervallen in 2017.

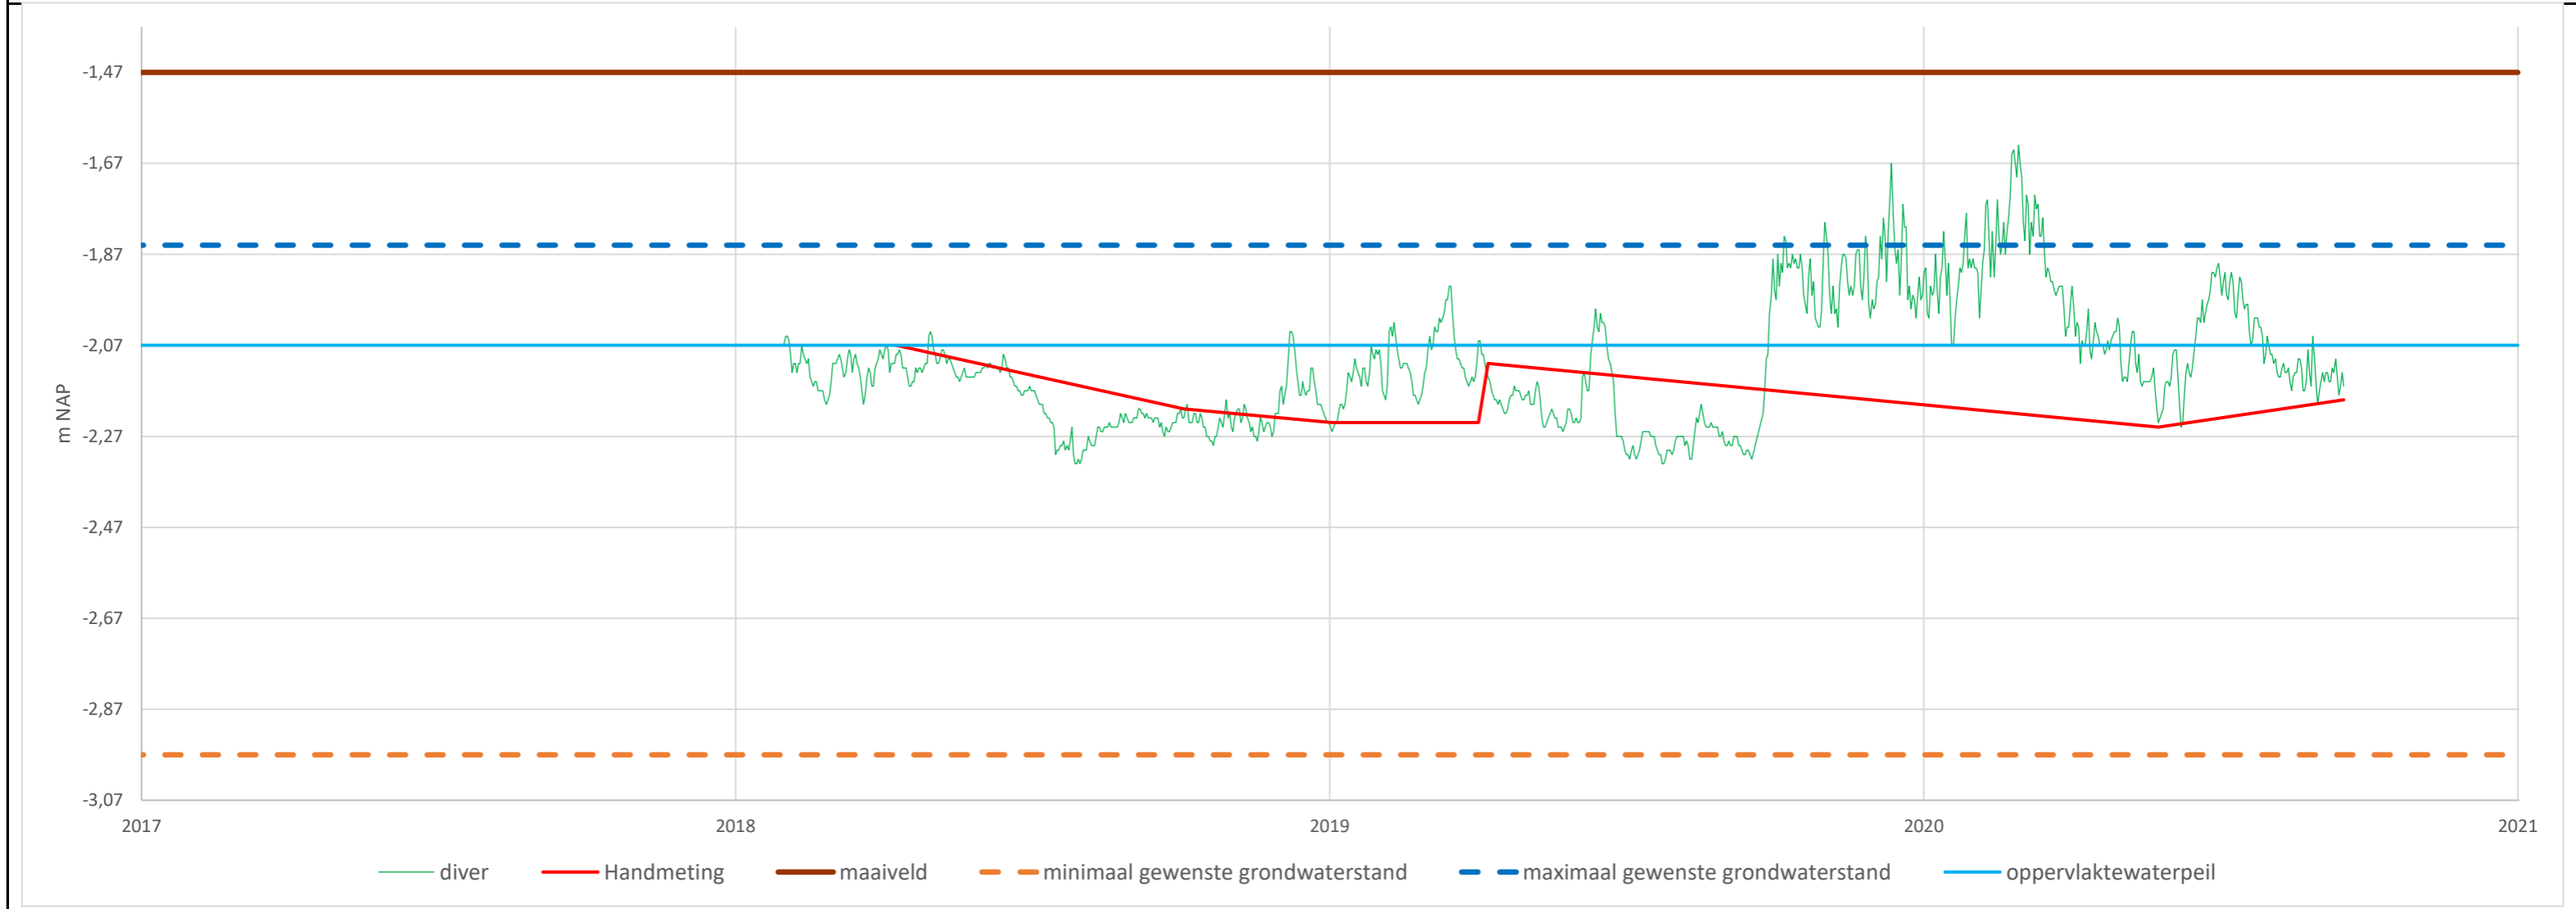
Algemene informatie		Opvallendheden	Acties
<p>Locatie: Straat: Zandrak Ter plaatse van: nr. 66, achterzijde IJsselaak nr.18 Minimale afstand tot bebouwing: 6m Maaiveldhoogte: -1,47 m N.A.P.</p> <p>Grondwaterstanden: GHG: -1,90 m N.A.P. Gemiddelde grondwaterstand (mediaan): -2,13 m N.A.P. GLG: -2,27 m N.A.P.</p> <p>Overige informatie: Type monitoring: Divermeting Begin handmeting: 10-4-2018 Begin divermeting: 31-1-2018 Rioolvervangning</p>		<ul style="list-style-type: none"> • Op deze locatie voldoet de grondwaterstand aan het gemeentelijk beleid. De grondwaterstanden fluctueren binnen de maximaal en minimaal gewenste grondwaterstand. • Nieuwe diver geplaatst op 31-01-2018. • De waterstanden zijn vergelijkbaar met de oude peilbuislocatie (PB25). • De waterstanden eind 2019 en begin 2020 komen kortstonding boven de maximaal gewenste grondwaterstand. 	<ul style="list-style-type: none"> • Geen directe acties noodzakelijk.

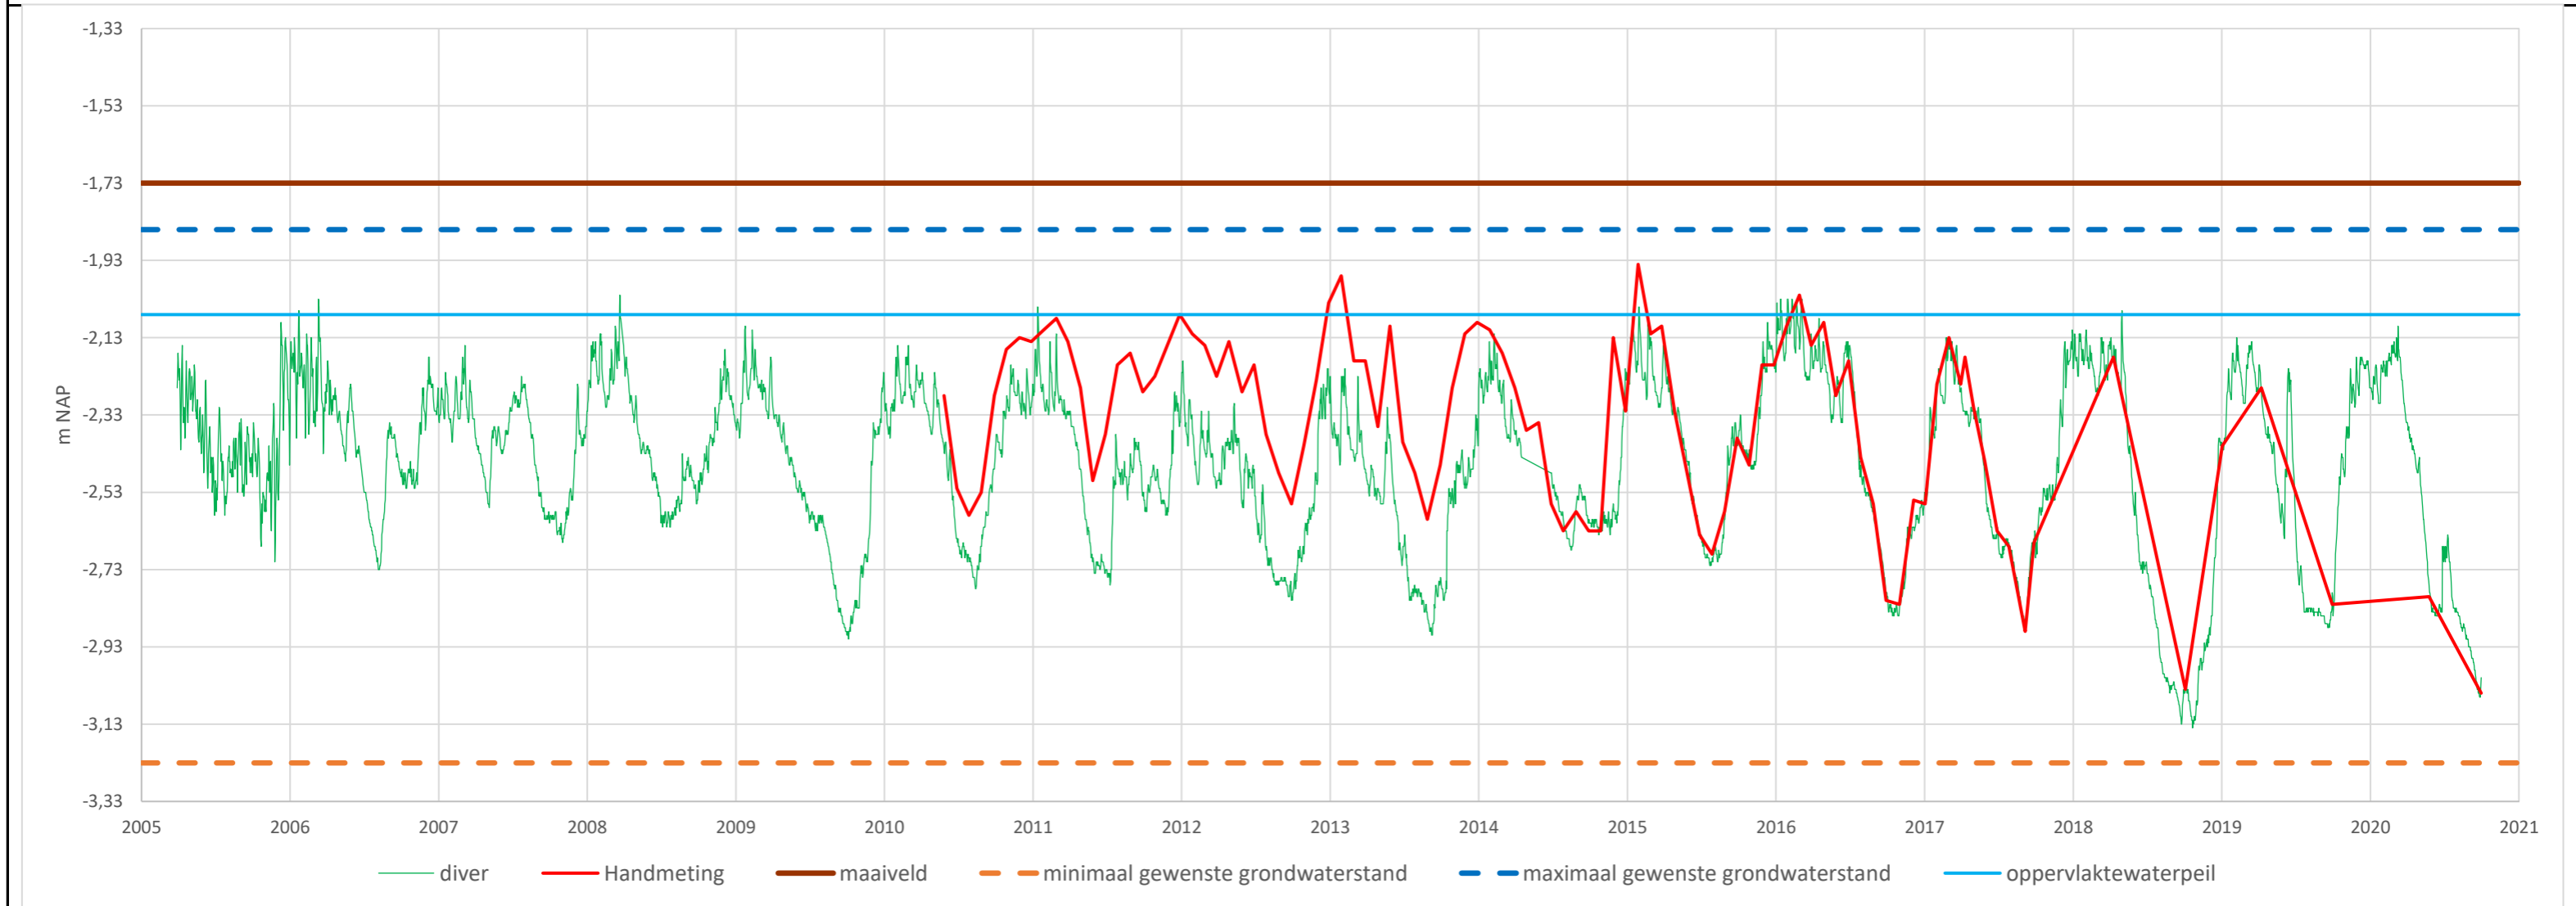
Algemene informatie		Opvallendheden	Acties
<p>Locatie: Straat: Hyacint nr.10 Ter plaatse van: Minimale afstand tot bebouwing: 7m Maaiveldhoogte: -1,73 m N.A.P.</p> <p>Grondwaterstanden: GHG: -2,20 m N.A.P. Gemiddelde grondwaterstand (mediaan): -2,43 m N.A.P. GLG: -2,78 m N.A.P.</p> <p>Overige informatie: Type monitoring: Divermeting Begin handmeting: 28-5-2010 Begin divermeting: 30-3-2005 Rioolvervanging</p>		<ul style="list-style-type: none"> • Op deze locatie voldoet de grondwaterstand aan het gemeentelijk beleid. Op deze locatie fluctueren de grondwaterstanden binnen de maximaal en minimaal gewenste grondwaterstand. • In 2014 is de inhangdiepte gecontroleerd, sindsdien komen de hand- en divermetingen overeen. • In de zomer van 2018 en 2020 zakt de waterstand verder dan voorheen maar blijft boven de minimaal gewenste grondwaterstand. • Dalende trend zichtbaar. Door bij reconstructie drainage/DT-riolering aan te leggen kan de grondwaterstand gereguleerd worden op oppervlaktewaterpeil 	<ul style="list-style-type: none"> • Geen directe acties noodzakelijk.

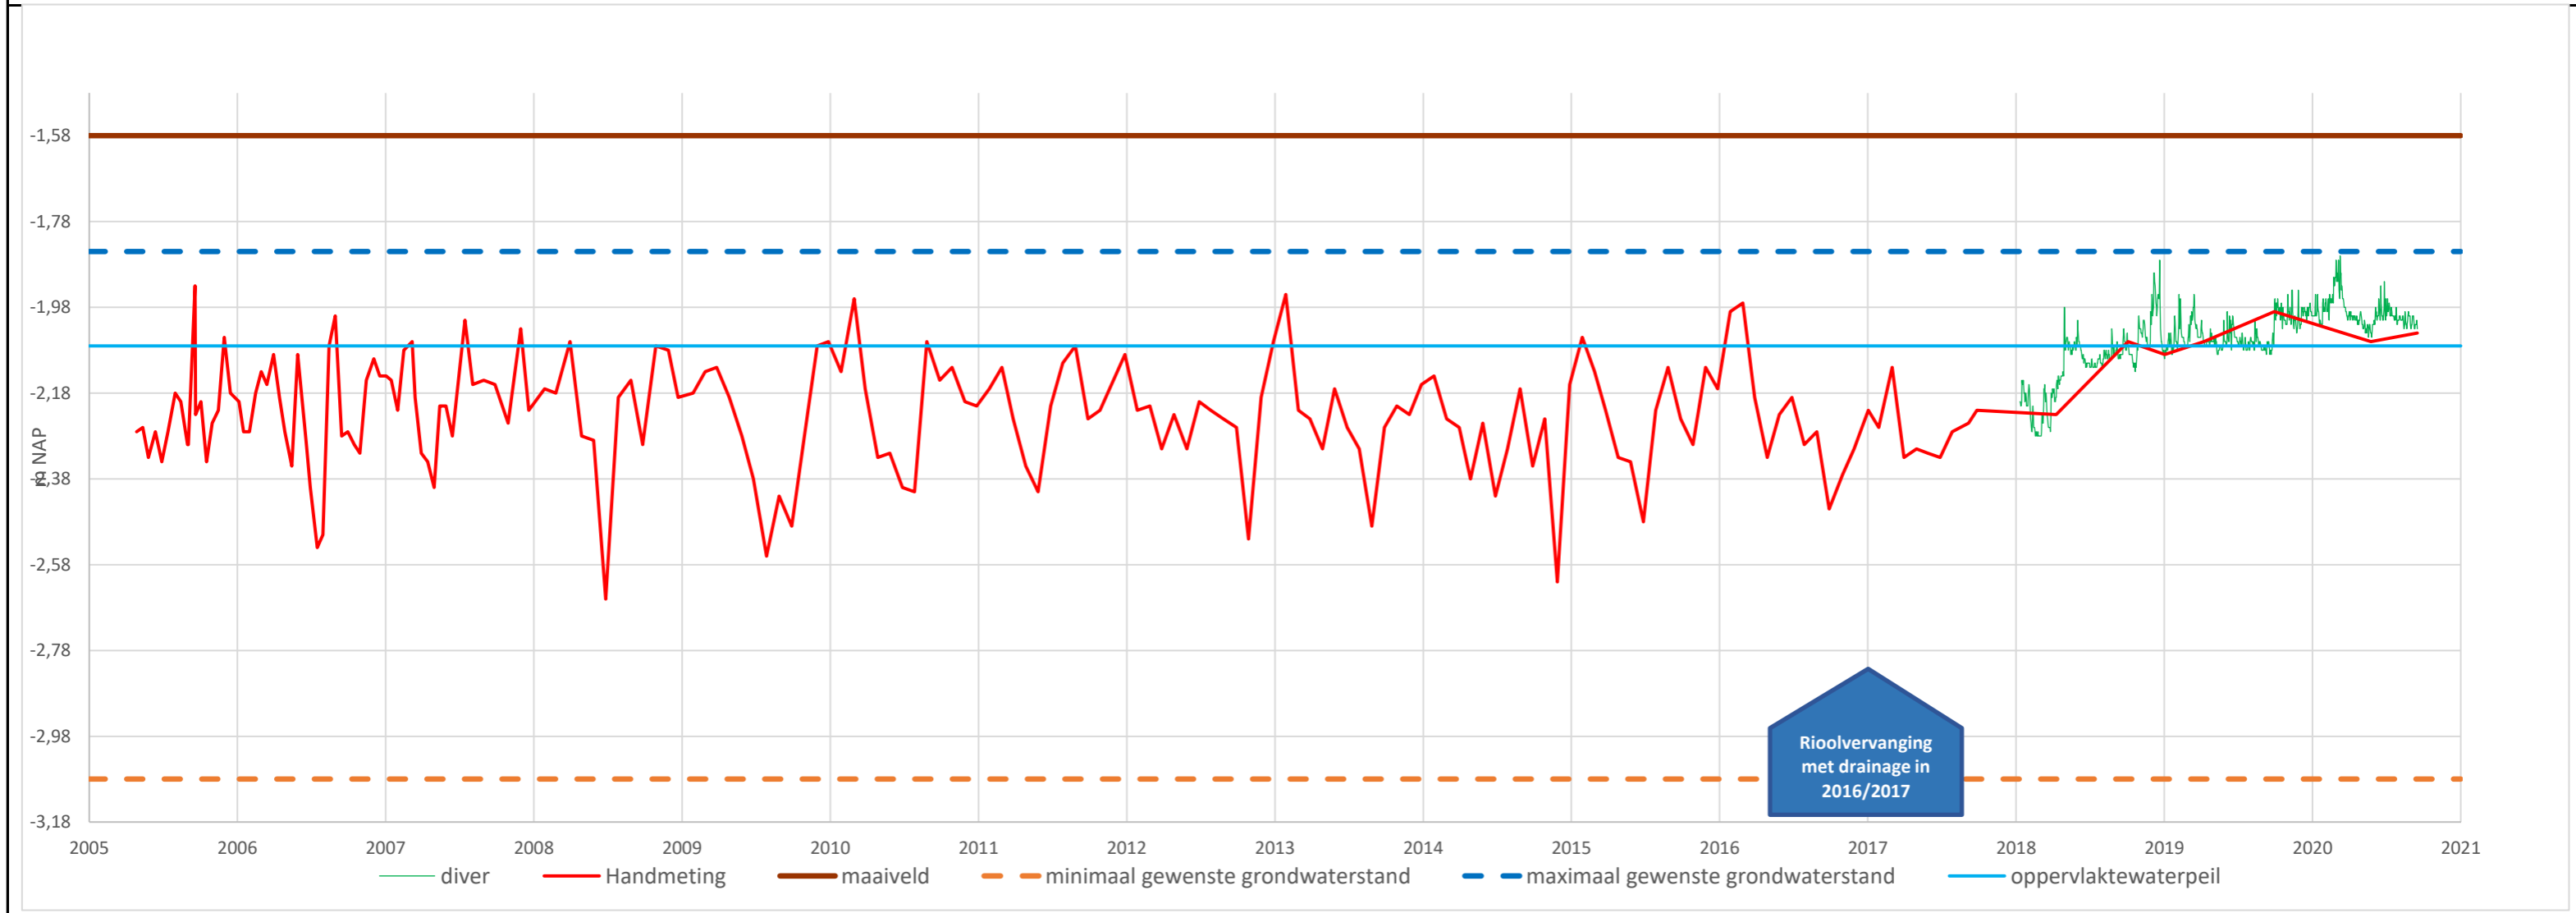
Algemene informatie		Opvallendheden	Acties
Locatie: Straat: Marathon nr.55 Ter plaatse van: Minimale afstand tot bebouwing: 9m Maaiveldhoogte: -1,58 m N.A.P.		<ul style="list-style-type: none"> • Op deze locatie voldoet de grondwaterstand aan het gemeentelijk beleid. De grondwaterstanden fluctueren binnen de maximaal en minimaal gewenste grondwaterstand. • Op 05-01-2018 is een diver geïnstalleerd. • Sinds de vervanging van het riool in 2017 is er een stijging van de grondwaterstand waargenomen. De waterstand blijft beneden de maximaal gewenste grondwaterstand. 	<ul style="list-style-type: none"> • Geen directe acties noodzakelijk. • Controle drainage. Effect van drainage blijven monitoren. • De grondwaterstand zit rond het niveau van het oppervlaktewaterpeil.
Grondwaterstanden: GHG: -1,98 m N.A.P. Gemiddelde grondwaterstand (mediaan): -2,05 m N.A.P. GLG: -2,15 m N.A.P.			
Overige informatie: Type monitoring: Divermeting Begin handmeting: 28-4-2005 Begin divermeting: 11-1-2018 Rioolvervangning: 2016/2017

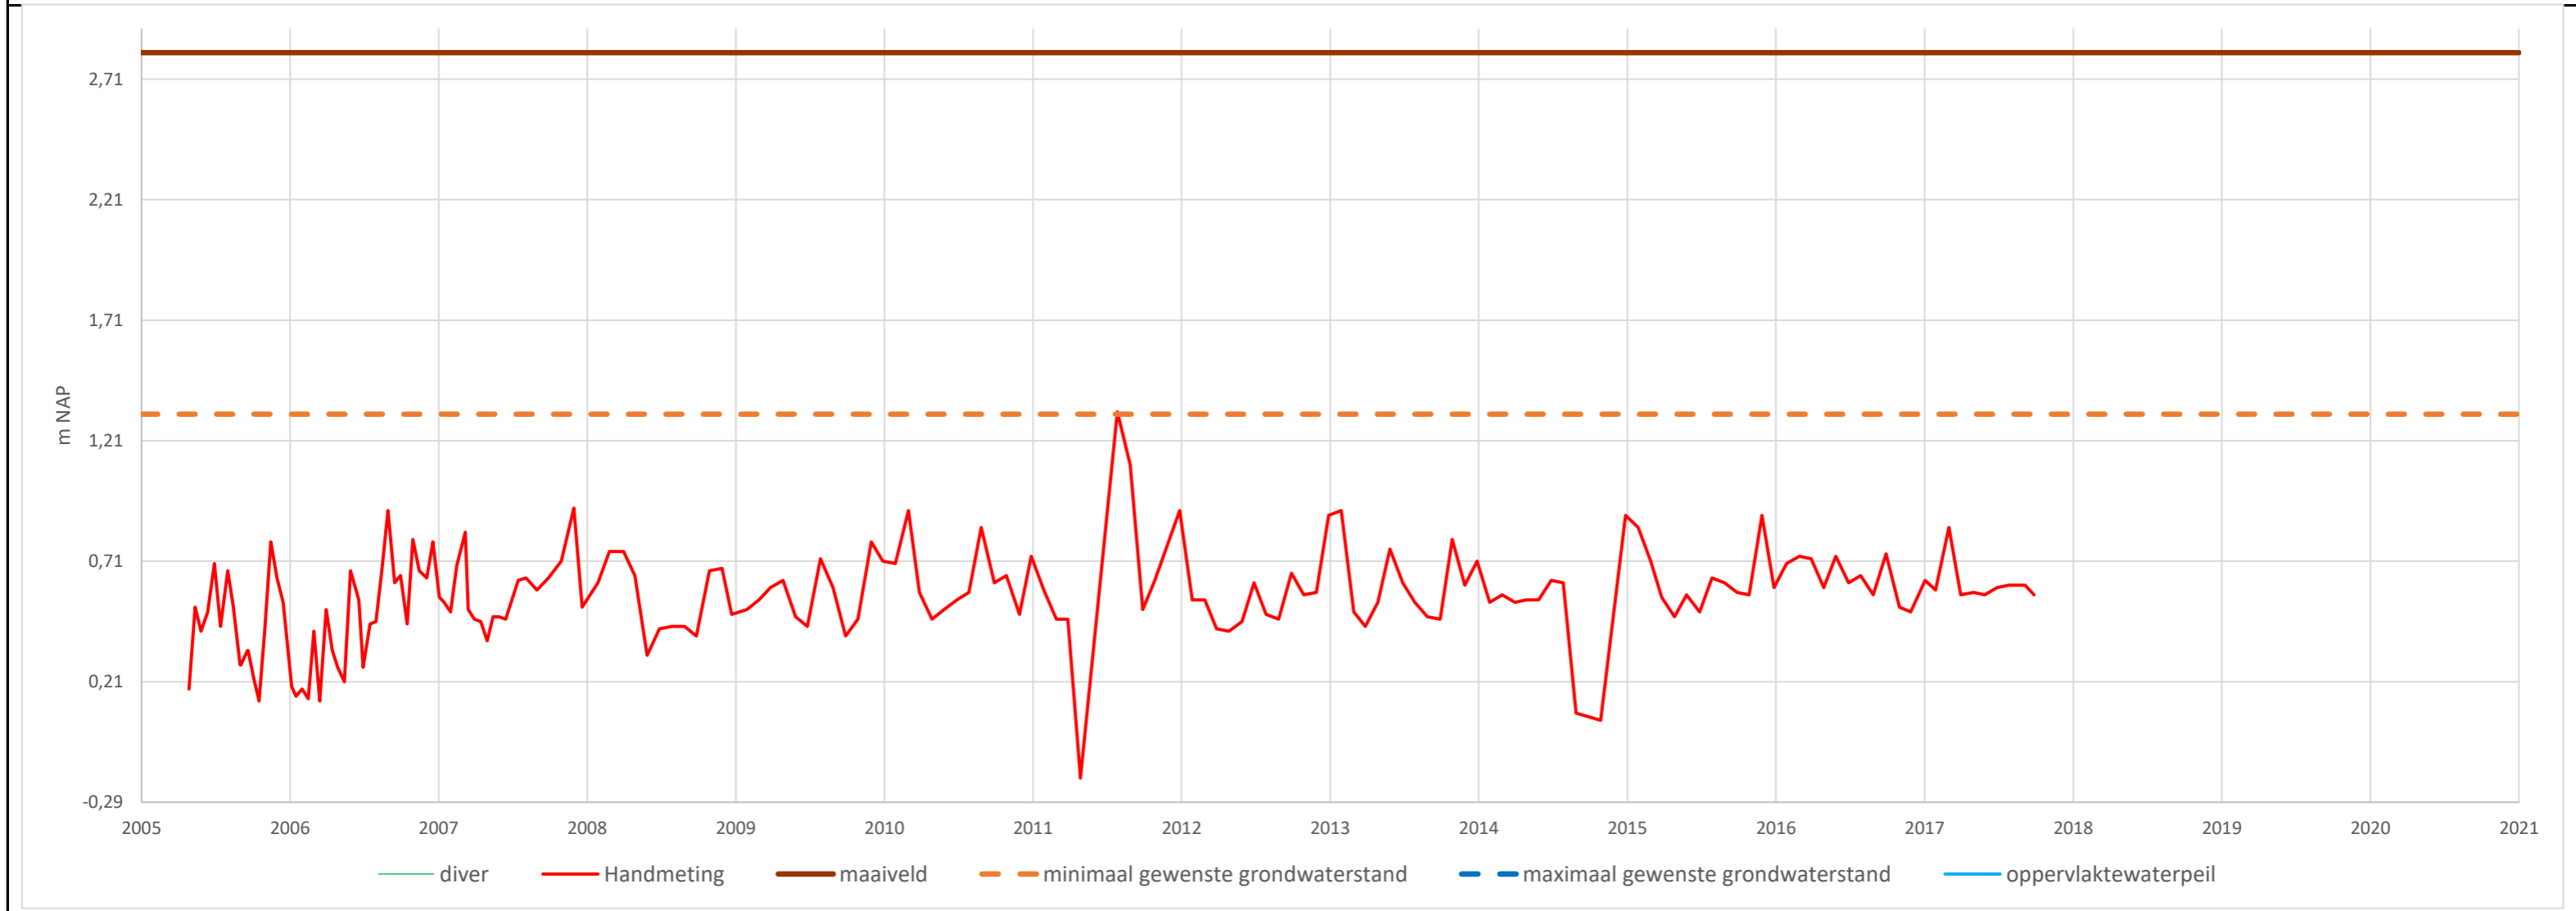
Algemene informatie		Opvallendheden	Acties
Locatie: Straat: Molenaar van Schelvenlaan nr.11 Ter plaatse van: Minimale afstand tot bebouwing: 11m Maaiveldhoogte: 2,82 m N.A.P.		<ul style="list-style-type: none"> Op deze locatie is een structureel te lage grondwaterstand. Bij deze peilbuis ligt de grondwaterstand meer dan 2 meter onder maaiveld. De lage grondwaterstanden zijn te verklaren doordat dit een buitendijks gebied betreft waarbij het maaiveld veel hoger ligt dan het omliggende oppervlaktewaterpeil. De Gemeente heeft aangegeven dat in dit gebied alleen maar nieuwbouw voorkomt met betonnen paalfundering. Het gebied als geheel is woonwijk zonder kwetsbare groenvoorzieningen. Zetting zal naar verwachting ook geen probleem zijn (niet meer dan in andere gebieden binnen Krimpen) doordat bij de aanleg van de wijk ophoging/grondverbetering heeft plaatsgevonden. Langs de dijk (Ijsseldijk) bevindt zich echter wel bebouwing met als bouwjaar 1959 en 1936 of ouder. Deze bebouwing kan wel gevoelig zijn voor lage grondwaterstanden. Er is de afgelopen jaren weinig verandering in de hoogte of het patroon van de grondwaterstanden waar te nemen. Wat opvalt zijn twee lage metingen eind 2014, de oorzaak is niet bekend. 	<ul style="list-style-type: none"> Geen directe acties noodzakelijk. Structureel lage grondwaterstanden zorgen niet voor overlast. Peilbuis vervallen in 2017.
