Grondwatermeetnet Krimpen aan den IJssel

Periode 2019-2020, meetrapport 17

Klant: Gemeente Krimpen aan den IJssel

Referentie: WATBH5412R001_WM

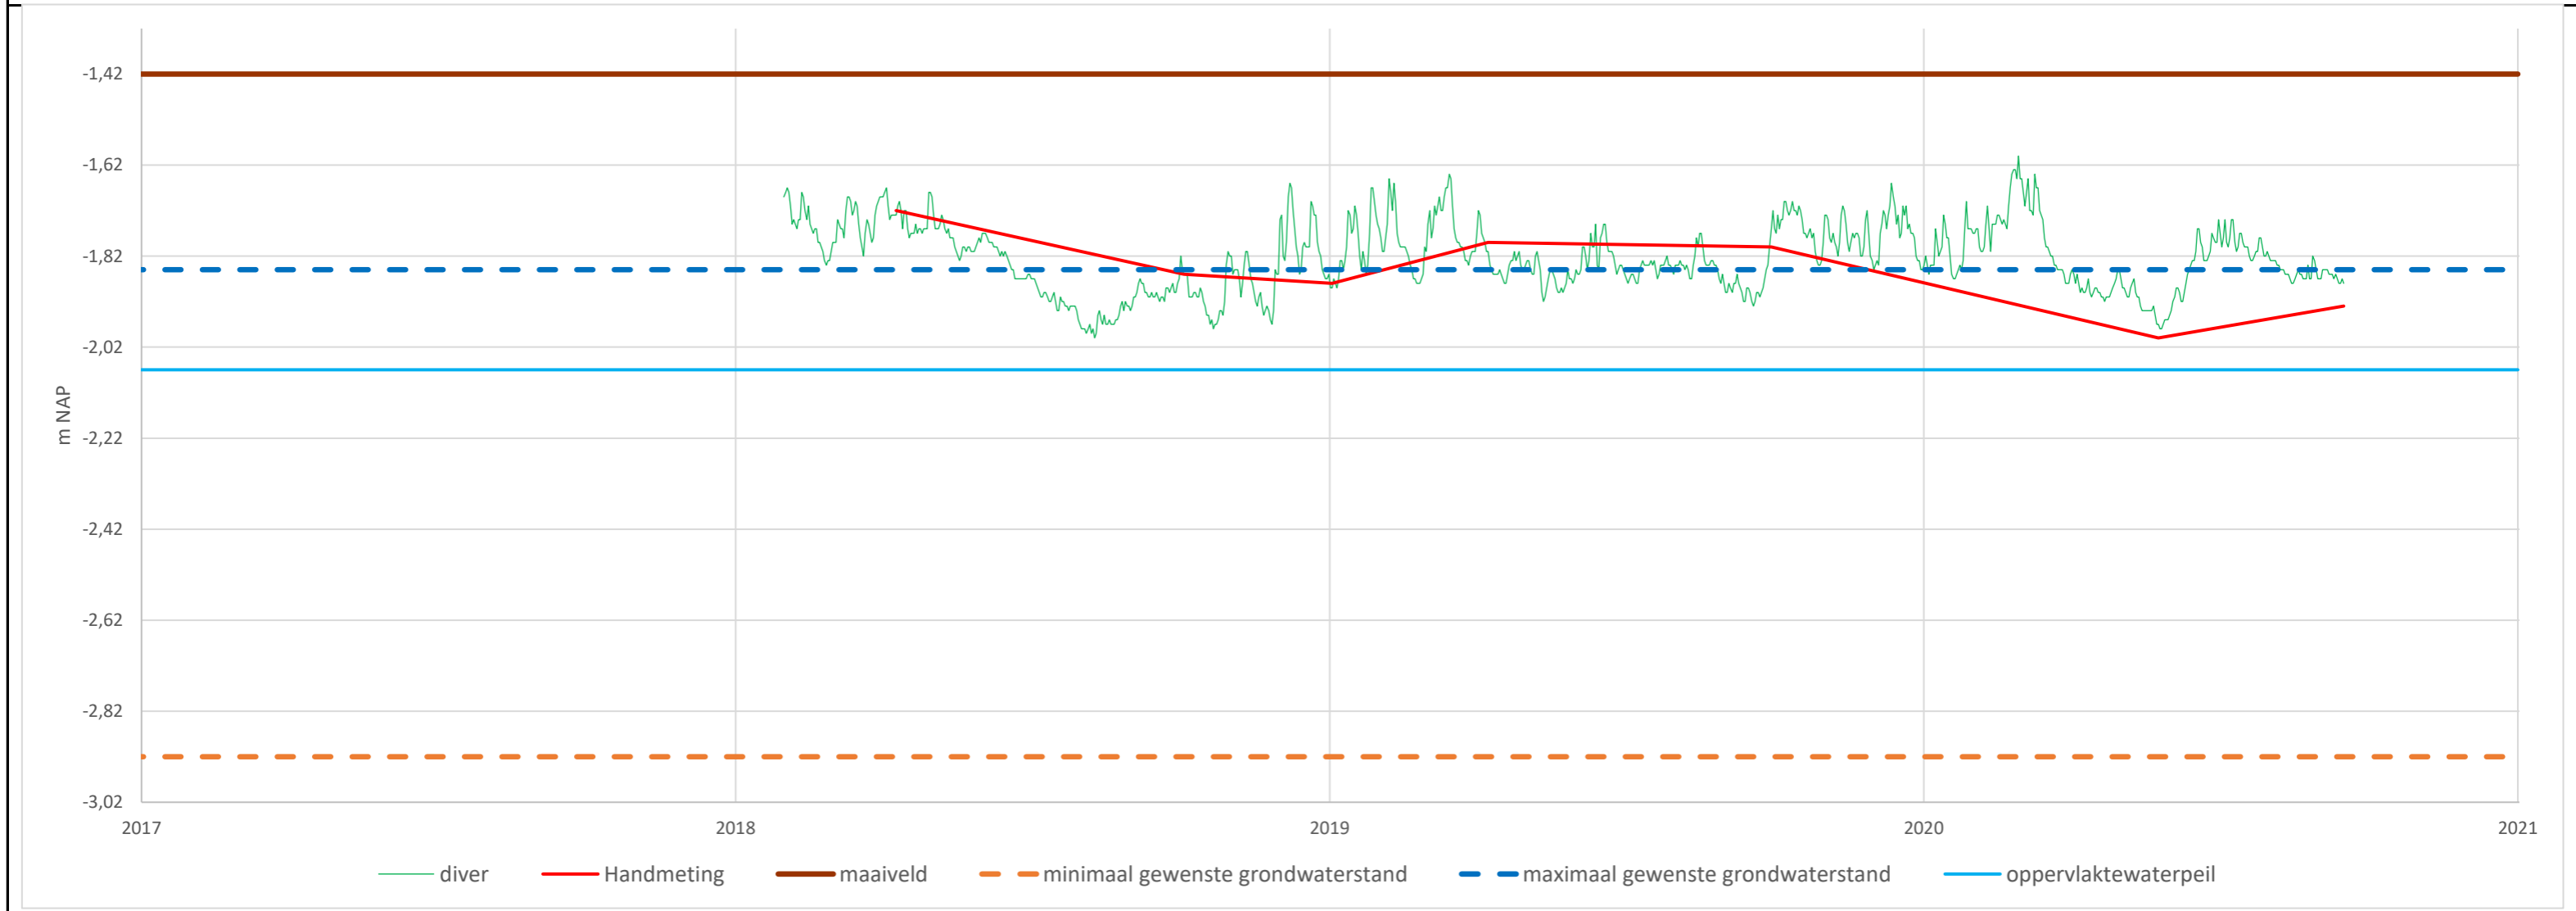
Algemene informatie		Opvallendheden	Acties
<p>Locatie: Straat: Kerkdreef nr.36b Ter plaatse van: Minimale afstand tot bebouwing: 6m Maaiveldhoogte: -1,42 m N.A.P.</p> <p>Grondwaterstanden: GHG: -1,72 m N.A.P. Gemiddelde grondwaterstand (mediaan): -1,83 m N.A.P. GLG: -1,92 m N.A.P.</p> <p>Overige informatie: Type monitoring: Divermeting Begin handmeting: 10-4-2018 Begin divermeting: 31-1-2018 Rioolvervanging</p>		<ul style="list-style-type: none"> • Op deze locatie voldoet de grondwaterstand niet aan het gemeentelijk beleid. Er worden regelmatig waterstanden gemeten boven de maximaal gewenste grondwaterstand van periode langer dan 4 weken en drie opeenvolgende jaren. Er is dus sprake van een structureel hoge grondwaterstand. • Nieuwe diver geplaatst op 31-01-2018. 	<ul style="list-style-type: none"> • Effect structureel hoge grondwaterstanden nagaan.

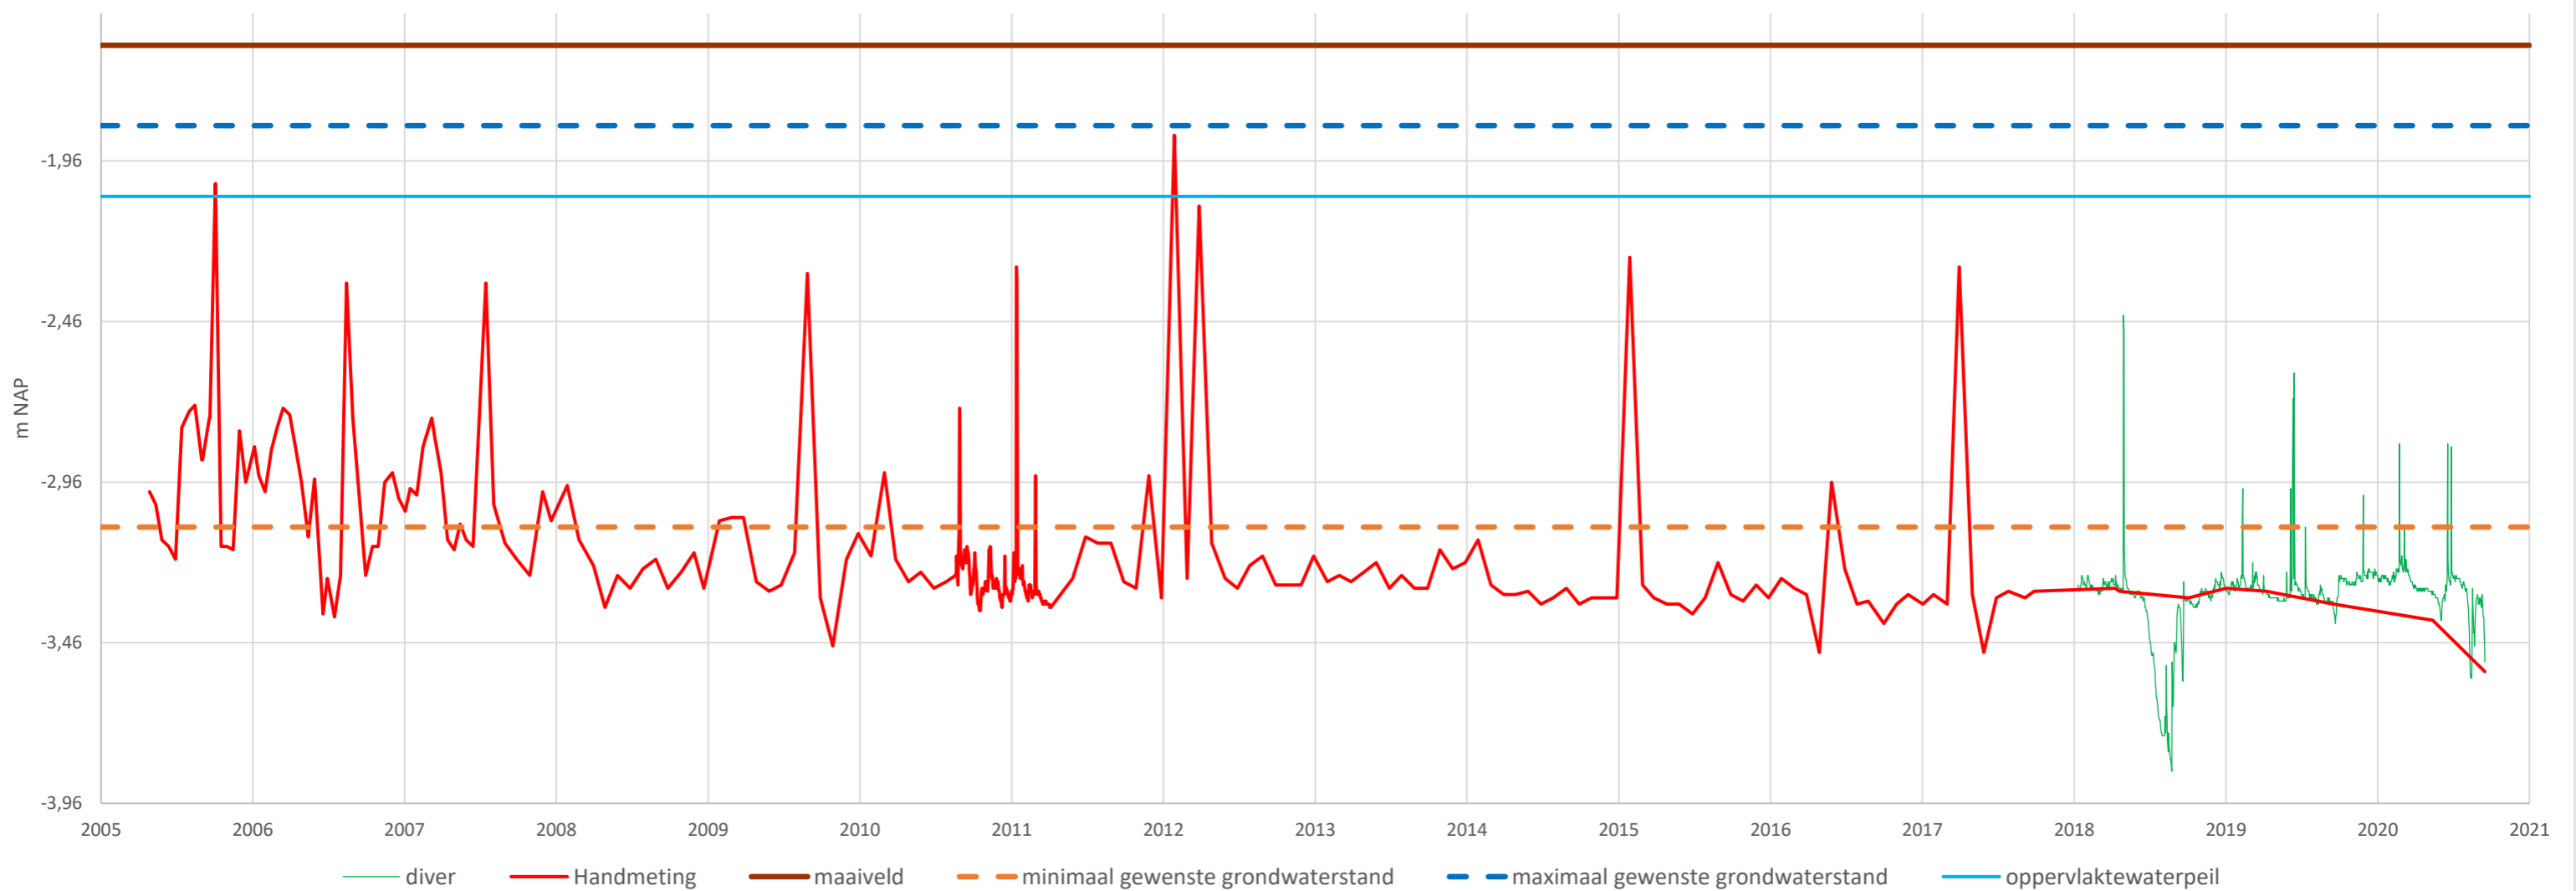
- **Op deze locatie is een structureel te lage grondwaterstand.** De oorzaak hiervan is bekend. De peilbuis staat nabij de riolering die lek is. Het grondwater wordt via de riolering afgevoerd. De oorzaak van de lage grondwaterstand is dus bekend. Het drainerende effect van de lekke riolering is zeer lokaal, zie peilbuis 30A.
- Opvallend is het grote verschil tussen de grondwaterstand bij PB30 (structuur te laag) en PB30A, structureel te hoog. De komende jaren zal reconstructie van de wijk plaatsvinden en zal door rioolvervanging en aanleg drainage de grondwaterstand beter beheerst worden en met een gelijkmatiger niveau, afgestemd op de gebruiksfuncties van de openbare ruimte en de woningen.
- Op 11-01-2018 is een diver geïnstalleerd en zijn de handmetingen hervat.

- **Geen directe acties noodzakelijk.** Structureel lage grondwaterstand is zeer lokaal en in de komende jaren zal vervanging van de lekke riolering plaatsvinden.

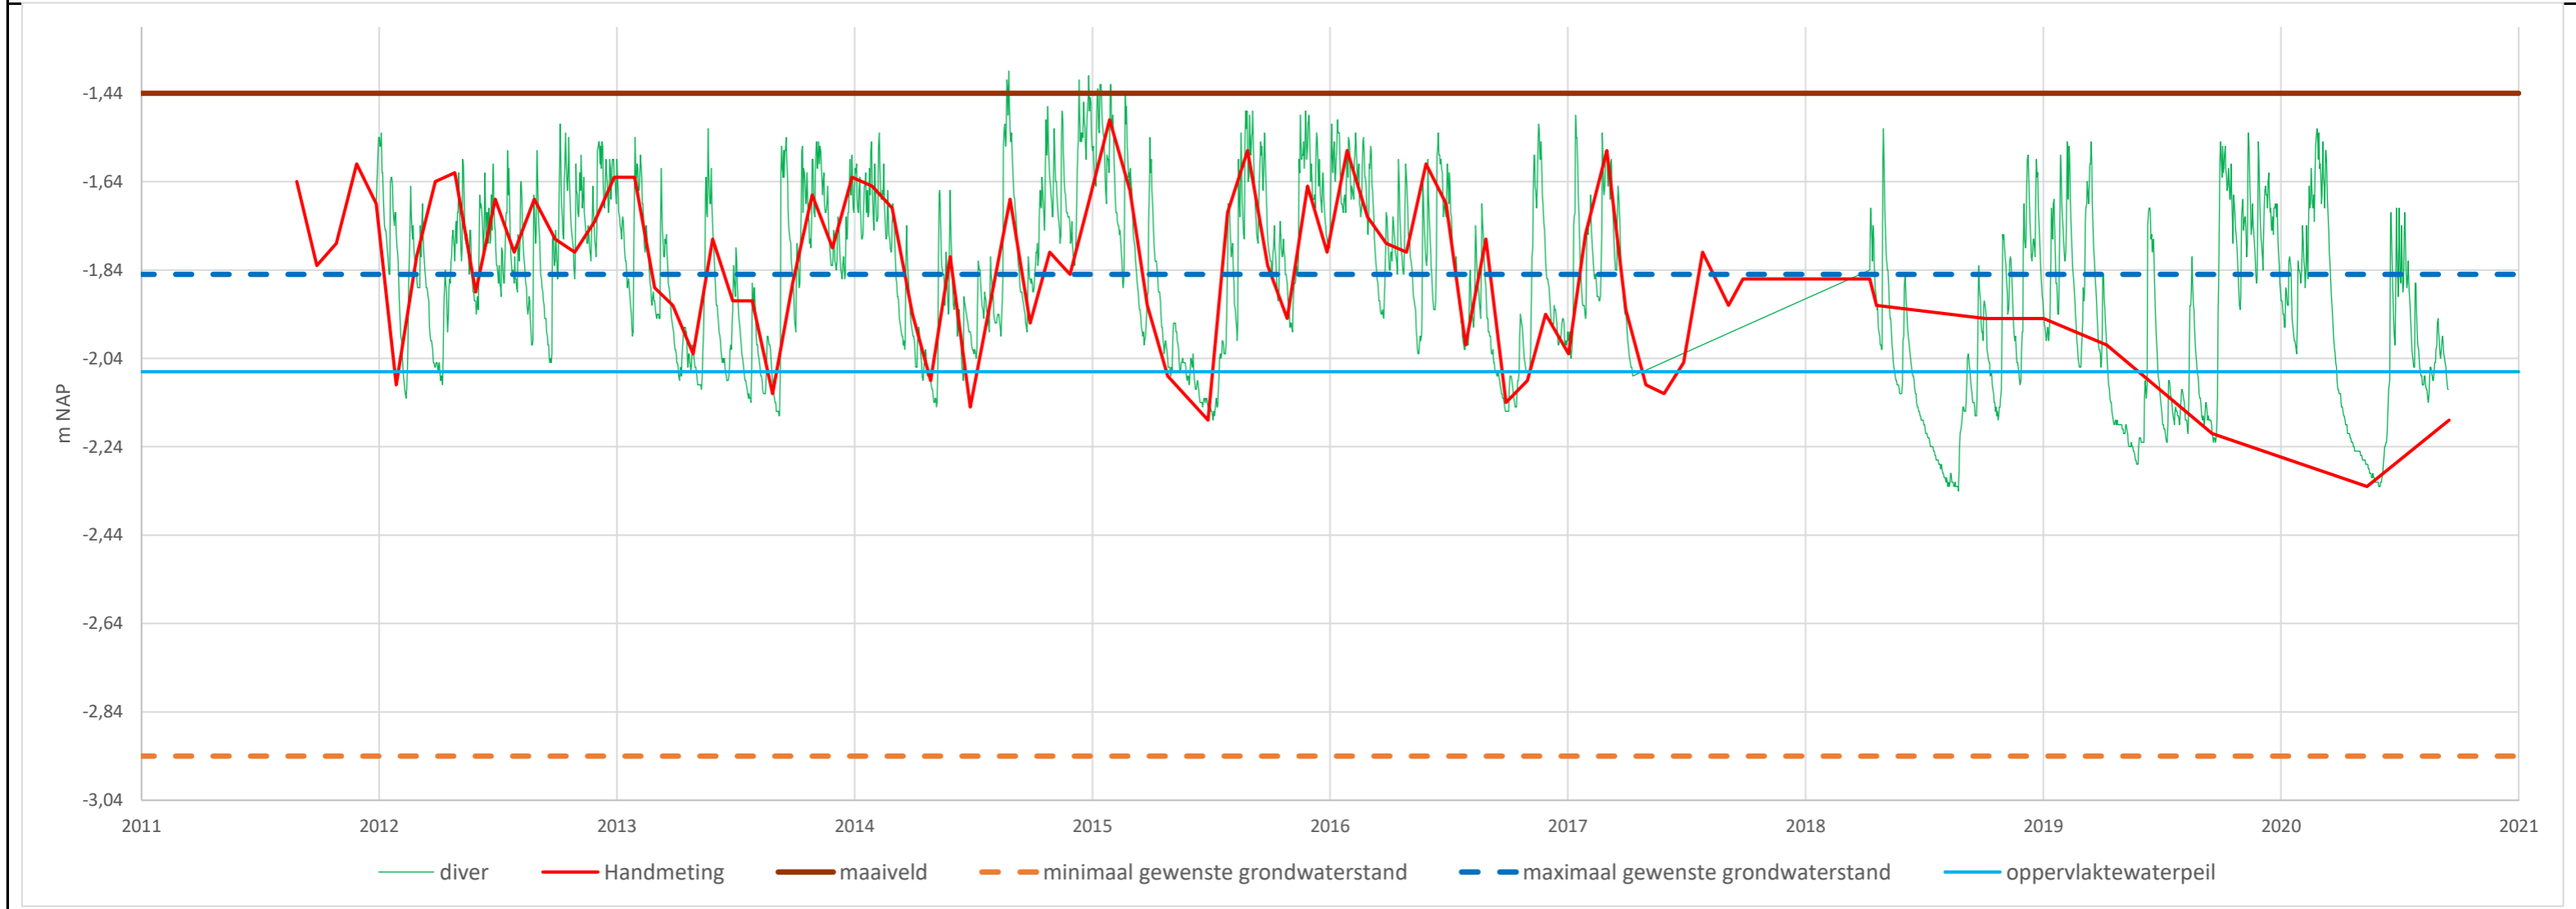
Algemene informatie		Opvallendheden	Acties
<p>Locatie: Straat: Wethouder Brouwerstraat Ter plaatse van: zijkant woning, nr.45 Minimale afstand tot bebouwing: 4m Maaiveldhoogte: -1,44 m N.A.P.</p> <p>Grondwaterstanden: GHG: -1,60 m N.A.P. Gemiddelde grondwaterstand (mediaan): -1,86 m N.A.P. GLG: -2,15 m N.A.P.</p> <p>Overige informatie: Type monitoring: Divermeting Begin handmeting: 28-8-2011 Begin divermeting: 28-8-2011 Rioolvervangning</p>		<ul style="list-style-type: none"> • Op deze locatie komt een te hoge grondwaterstand voor. De grondwaterstand bevindt zich voor langere tijd per jaar boven de maximaal gewenste grondwaterstand van N.A.P. -1,85 m. Uitgaande van de gemiddelde grondwaterstand is de ontwateringsdiepte ter plaatse van de peilbuis gemiddeld circa 20 cm. • Opvallend is het grote verschil tussen de grondwaterstand bij PB30 (structureel te laag) en PB30A, structureel te hoog. De komende jaren zal reconstructie van de wijk plaatsvinden en zal door rioolvervangning en aanleg drainage de grondwaterstand beter beheerst worden en met een gelijkmatiger niveau, afgestemd op de gebruiksfuncties van de openbare ruimte en de woningen. • Op 10-04-2018 is een nieuwe diver geïnstalleerd. 	<ul style="list-style-type: none"> • Effect structureel hoge grondwaterstanden nagaan.

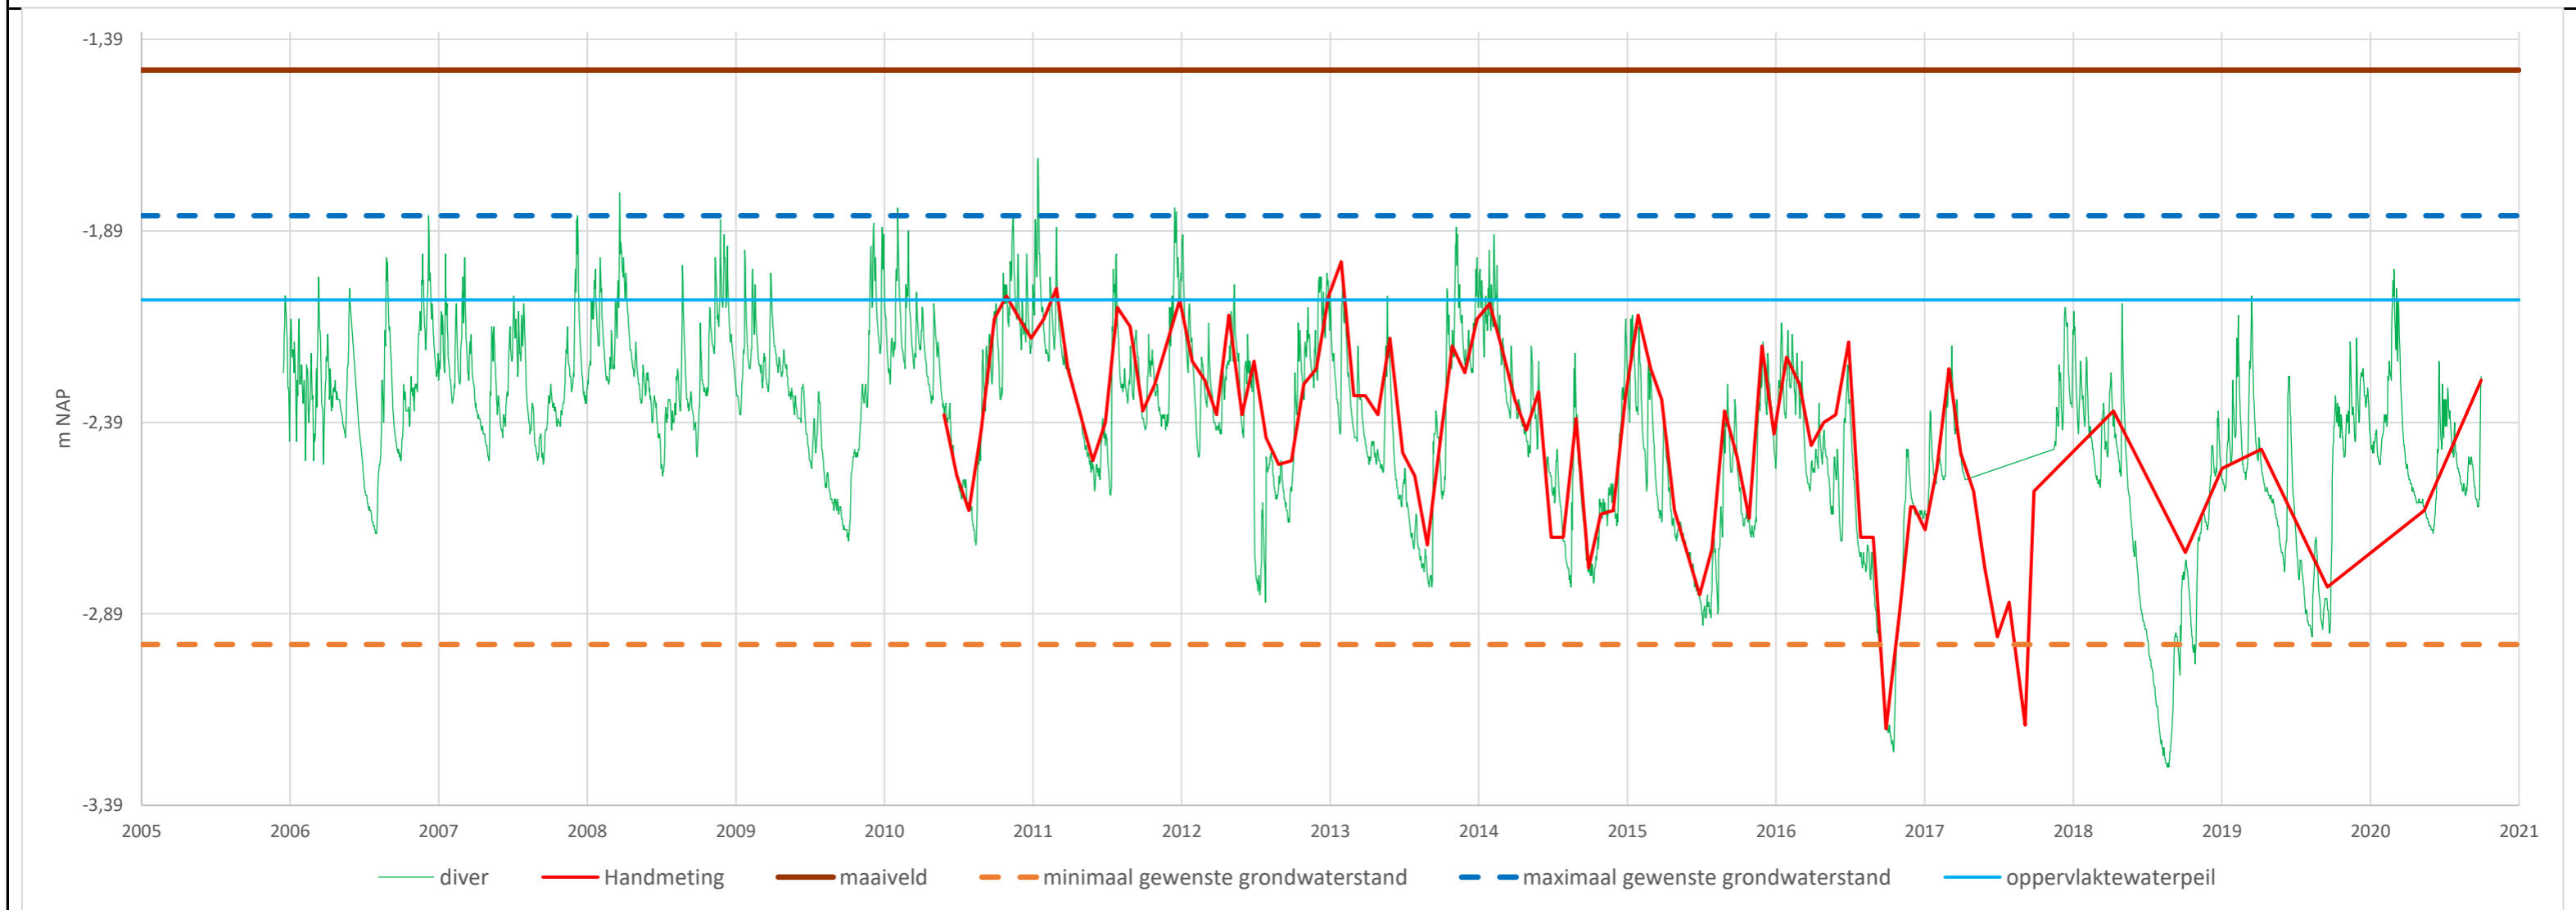
Algemene informatie		Opvallendheden	Acties
<p>Locatie: Straat: Boerhaavelaan nr.67 Ter plaatse van: Minimale afstand tot bebouwing: 13m Maaiveldhoogte: -1,47 m N.A.P.</p> <p>Grondwaterstanden: GHG: -2,12 m N.A.P. Gemiddelde grondwaterstand (mediaan): -2,38 m N.A.P. GLG: -2,73 m N.A.P.</p> <p>Overige informatie: Type monitoring: Divermeting Begin handmeting: 28-5-2010 Begin divermeting: 16-12-2005 Rioolvervanging</p>		<ul style="list-style-type: none"> • EffOp deze locatie voldoet de grondwaterstand aan het gemeentelijk beleid. • Op 15-11-2017 is een nieuw diver geïnstalleerd. • In de zomerperiode van 2016, 2017 en 2018 zakt de waterstand tot beneden de minimaal gewenste grondwaterstand. In 2019 en 2020 blijft de grondwaterstand boven de minimaal gewenste grondwaterstand. 	<ul style="list-style-type: none"> • Geen directe acties noodzakelijk.

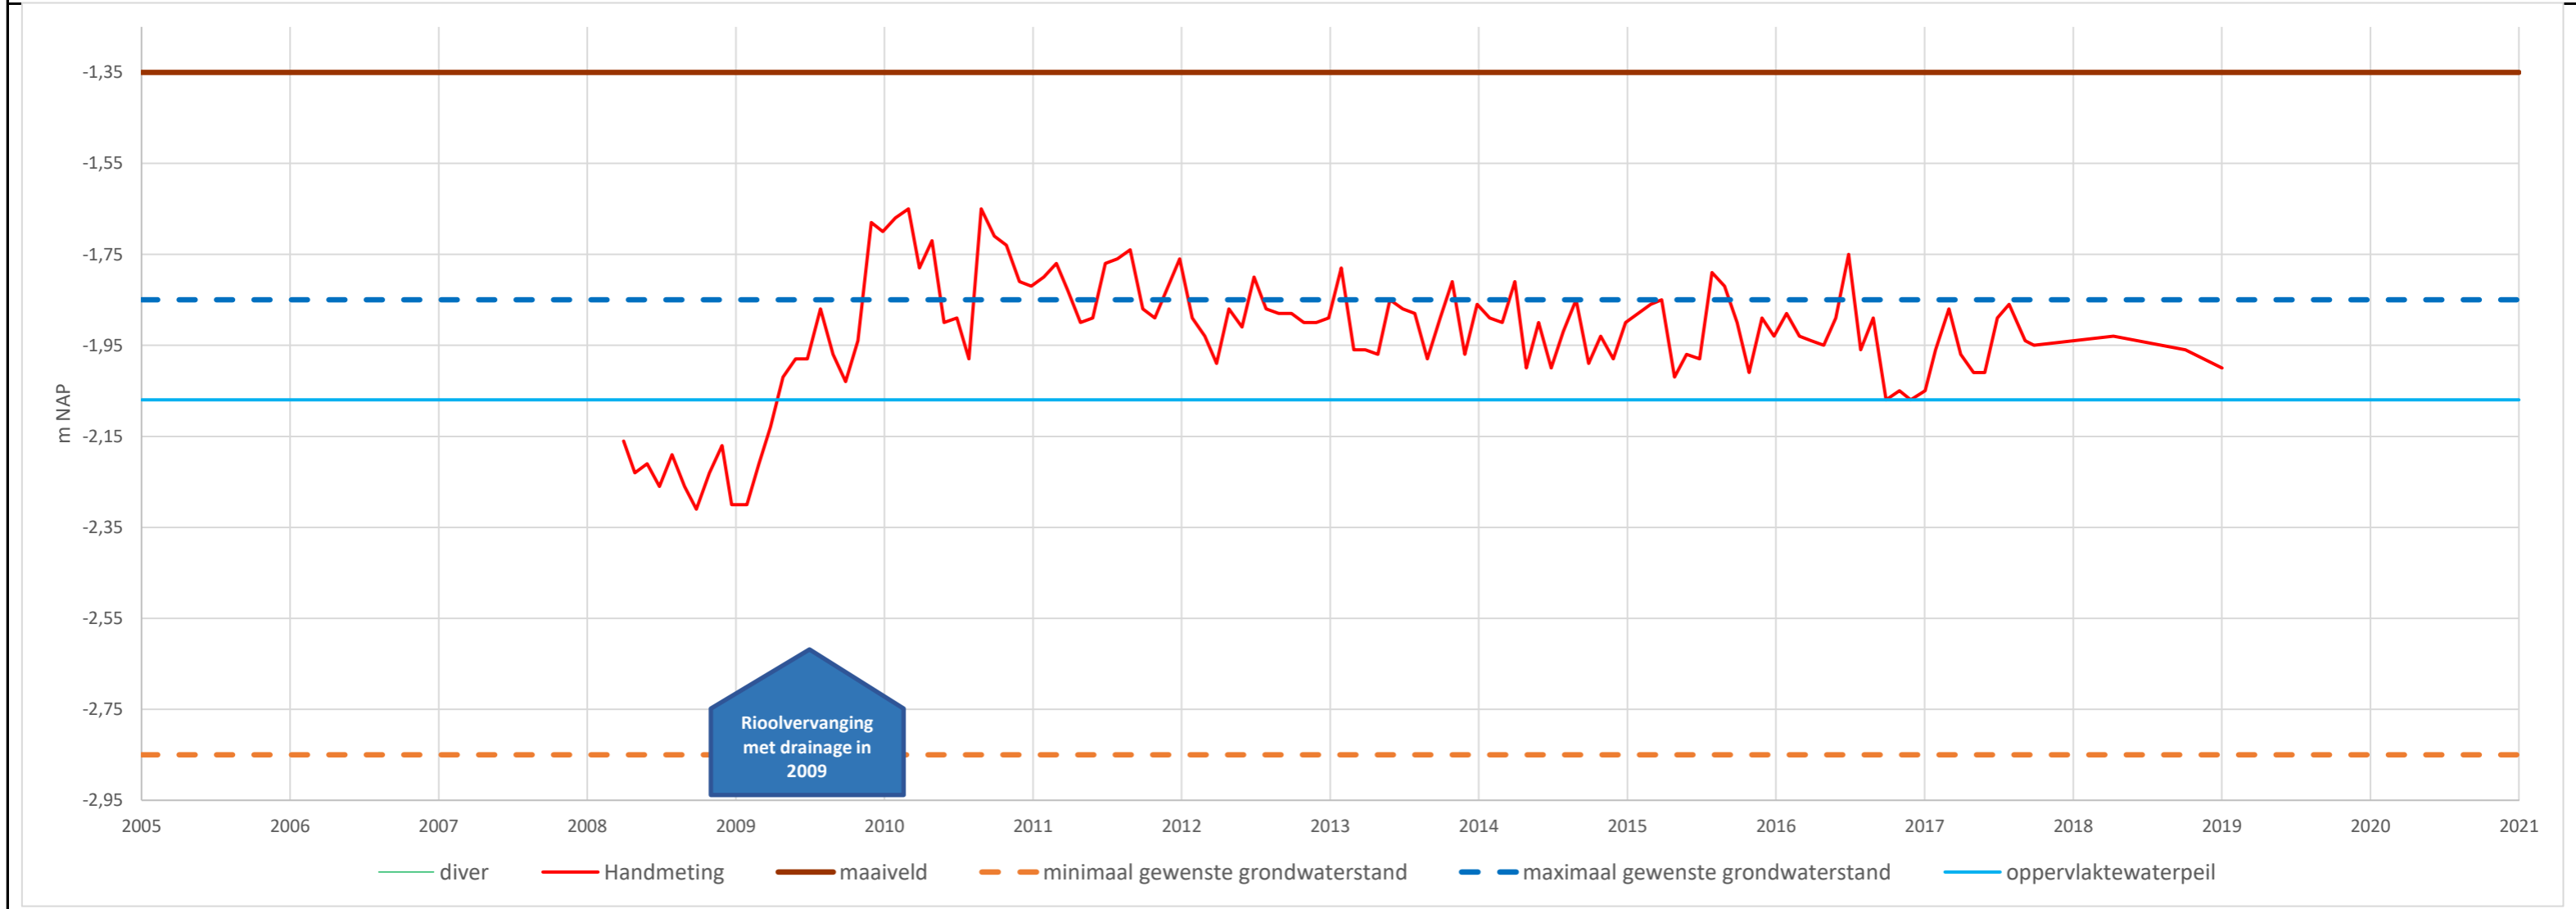
Algemene informatie		Opvallendheden	Acties
<p>Locatie: Straat: Wulpstraat nr 13 Ter plaatse van: kruising Kievitstraat Minimale afstand tot bebouwing: 4m Maaiveldhoogte: -1,35 m N.A.P.</p> <p>Grondwaterstanden: GHG: -1,76 m N.A.P. Gemiddelde grondwaterstand (mediaan): -1,9 m N.A.P. GLG: -2,16 m N.A.P.</p> <p>Overige informatie: Type monitoring: Handmeting Begin handmeting: 31-3-2008 Begin divermeting: - Riolvervanging: 2009</p>		<ul style="list-style-type: none"> • Op deze locatie voldoet de grondwaterstand aan het gemeentelijk beleid. Op deze locatie fluctueren de grondwaterstanden binnen de maximaal en minimaal gewenste grondwaterstand. • In de grafiek is te zien dat de grondwaterstand in 2009 over het jaar zo'n 60 cm stijgt (oorzaak is onbekend). In 2009 is de riolering in de omgeving van de peilbuis vervangen. Om grondwateroverlast te voorkomen is er drainage met kokosvezels meegelegd. In de grafiek is te zien dat vanaf 2011 de grondwaterstand minder fluctueert en zich stabiliseert rond -1,90 m NAP. • De peilbuis is vervangen door PB32A. 	<ul style="list-style-type: none"> • Geen directe acties noodzakelijk. • Peilbuis is vervallen in 2018.

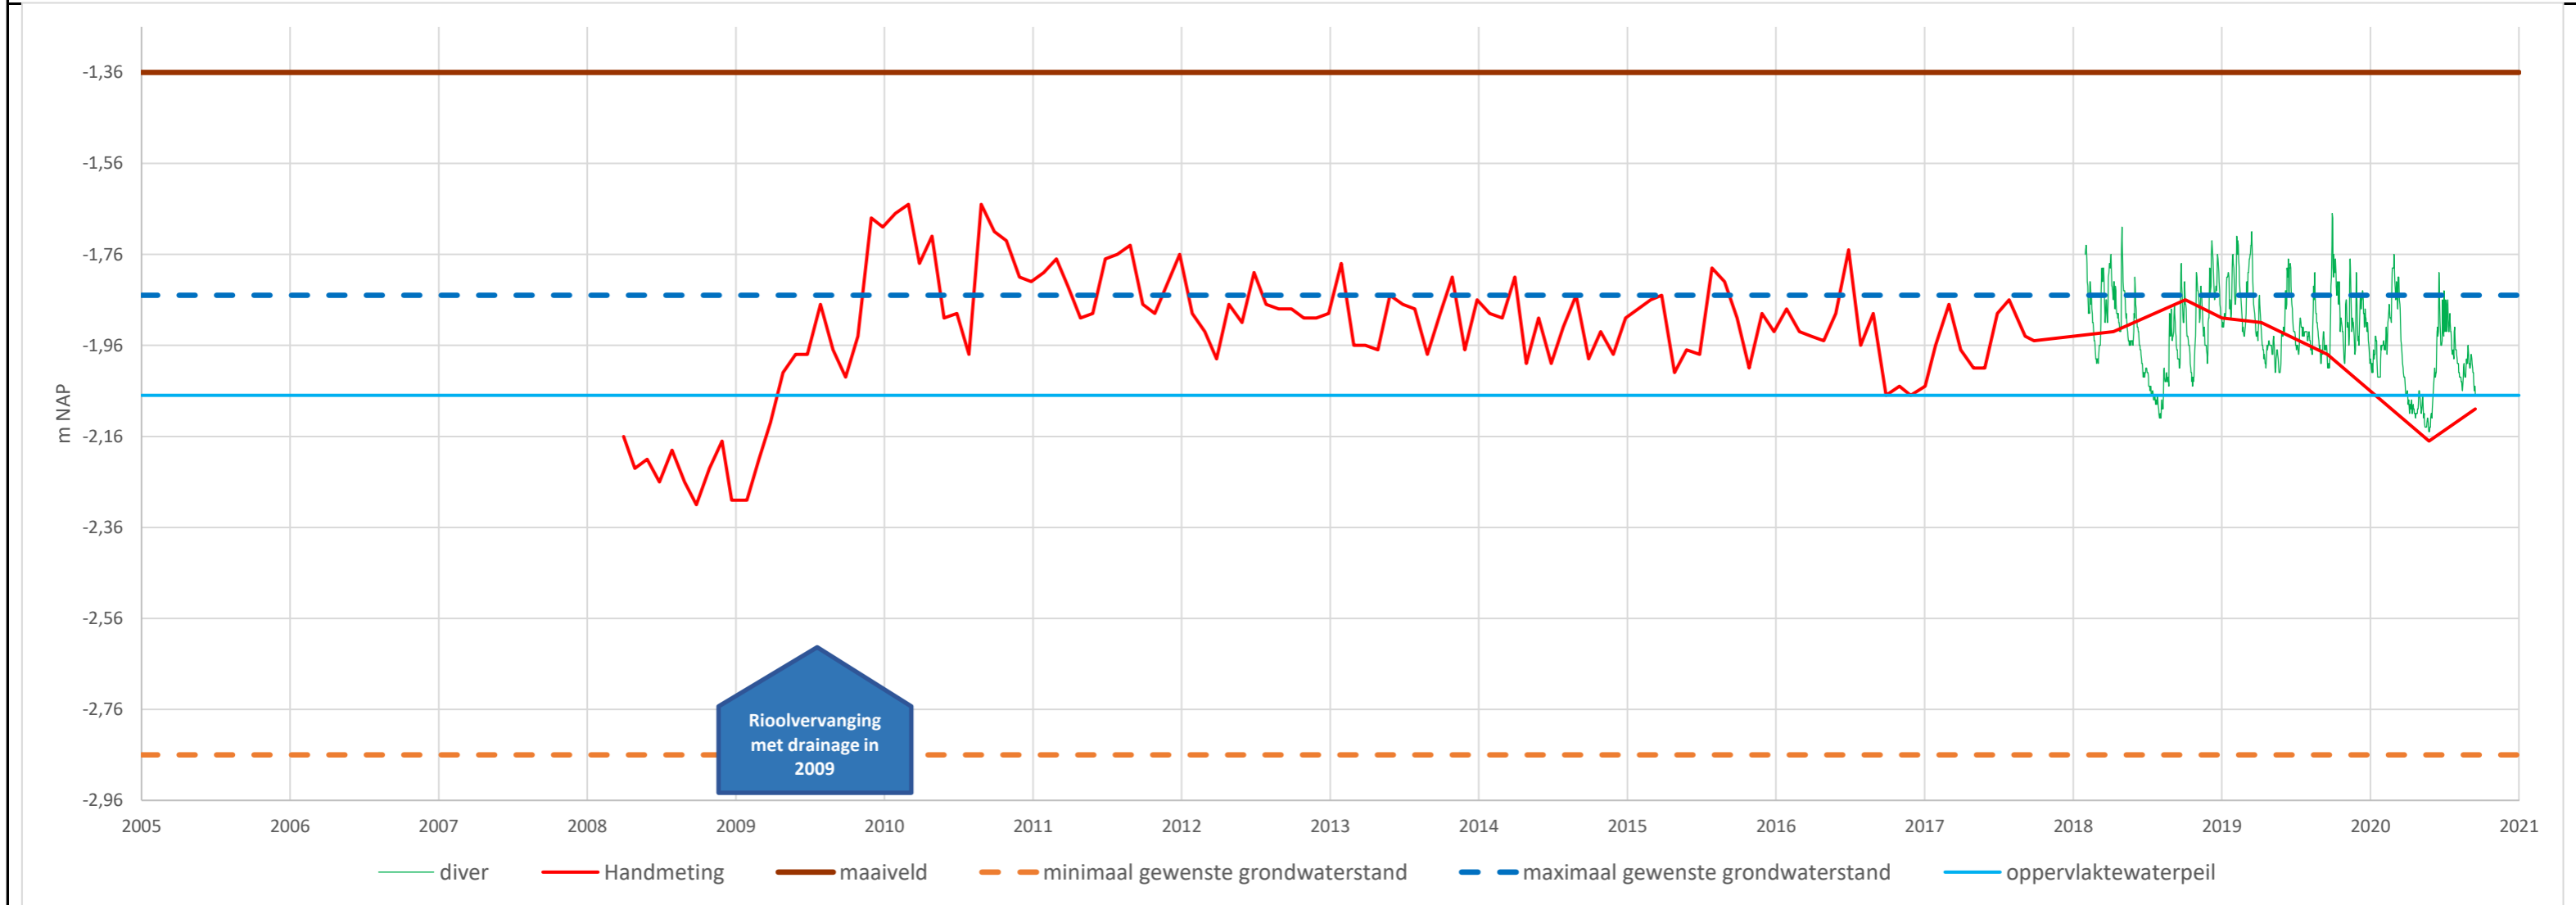
Algemene informatie		Opvallendheden	Acties
<p>Locatie: Straat: Wulpstraat Ter plaatse van: nr.13, kruising Kievitstraat Minimale afstand tot bebouwing: 6m Maaiveldhoogte: -1,36 m N.A.P.</p> <p>Grondwaterstanden: GHG: -1,81 m N.A.P. Gemiddelde grondwaterstand (mediaan): -1,93 m N.A.P. GLG: -2,06 m N.A.P.</p> <p>Overige informatie: Type monitoring: Divermeting Begin handmeting: 31-3-2008 Begin divermeting: 31-1-2018 Rioolvervanging: 2009</p>		<ul style="list-style-type: none"> • Op deze locatie voldoet de grondwaterstand niet aan het gemeentelijk beleid. Er worden regelmatig waterstanden gemeten boven de maximaal gewenste grondwaterstand. • Metingen van 2008 t/m 2018 zijn van de oude peilbuis locatie PB32 • Nieuwe diver geplaatst op 31-01-2018. • De waterstanden zijn vergelijkbaar met de oude peilbuislocatie (PB32). 	<ul style="list-style-type: none"> • Effect structureel hoge grondwaterstanden nagaan.

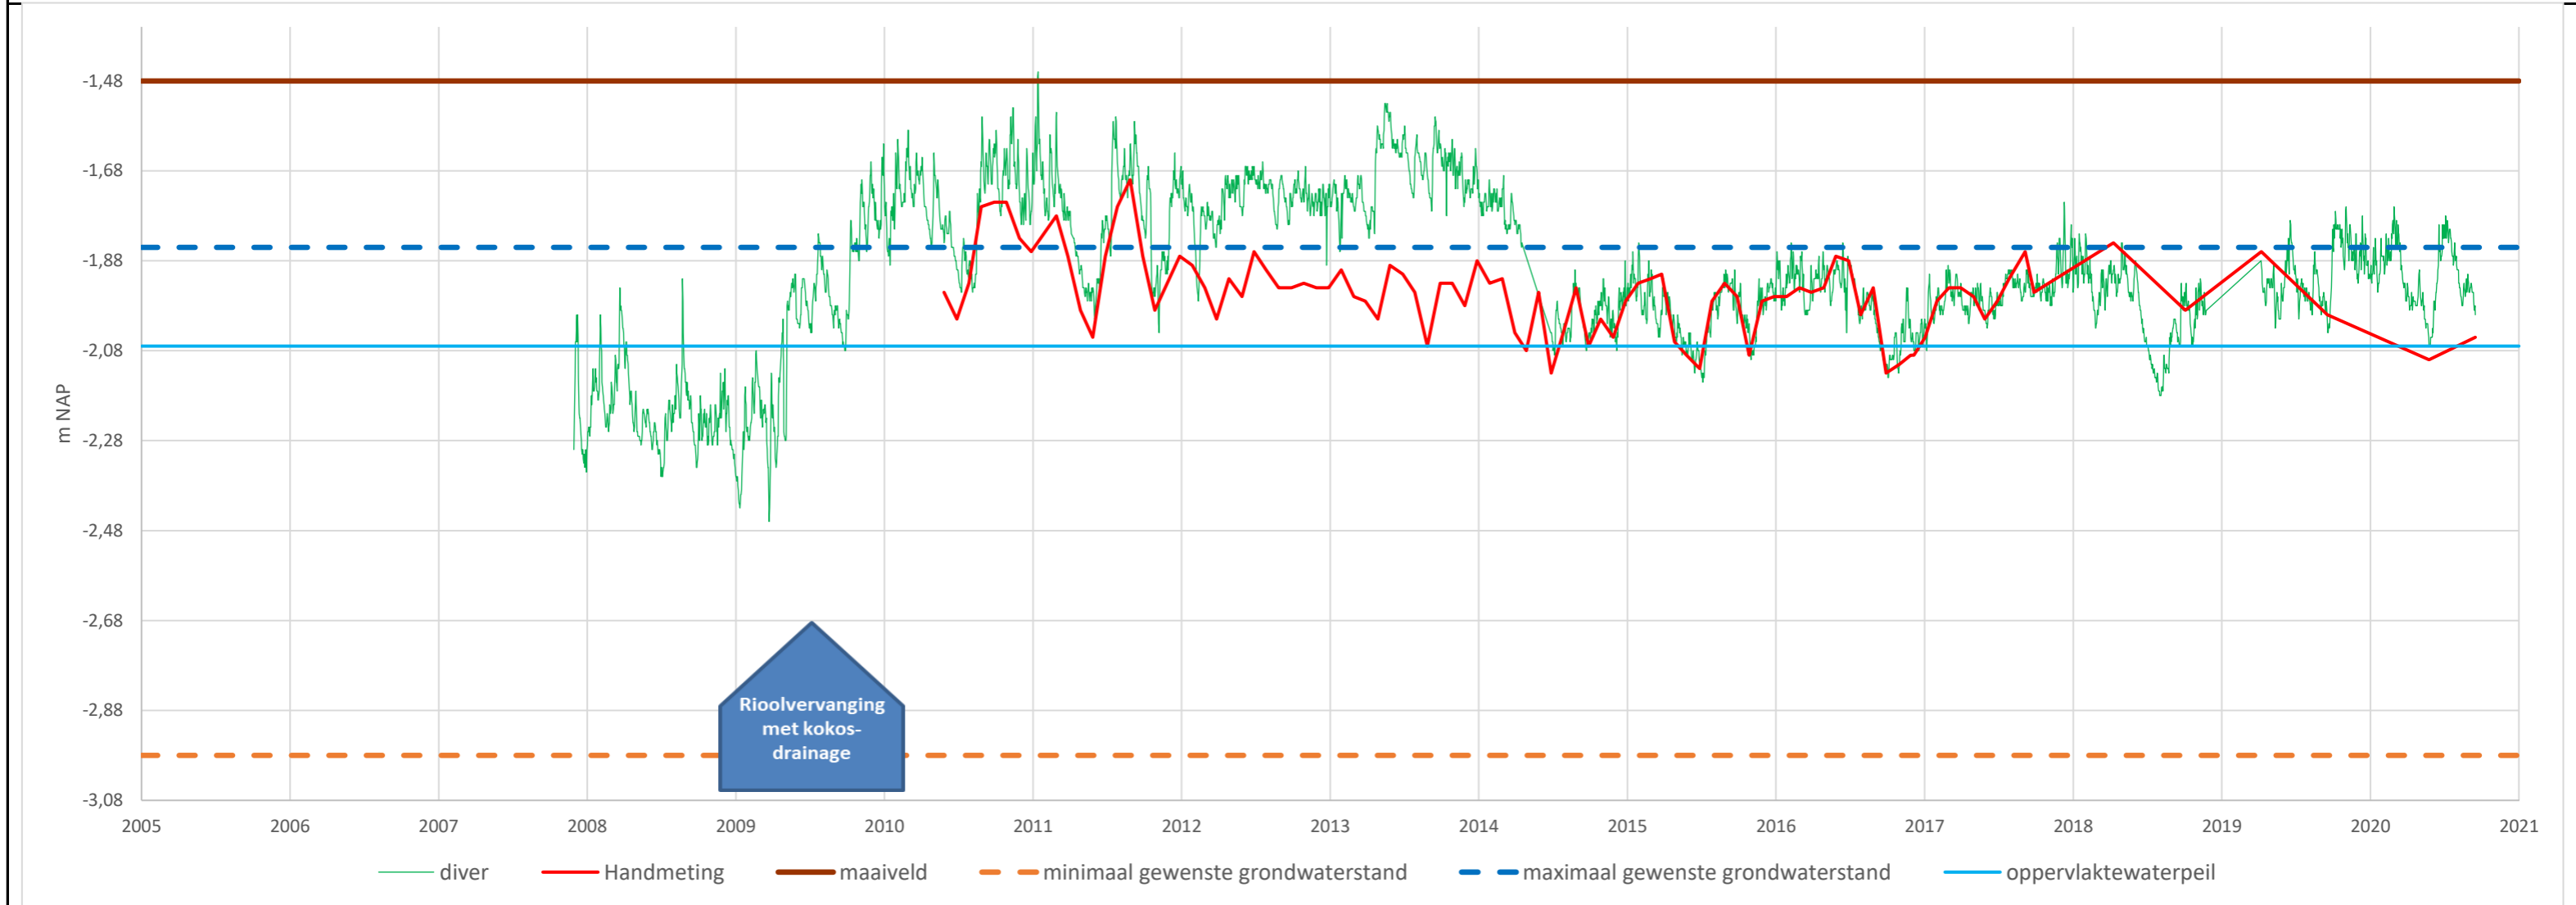
Algemene informatie		Opvallendheden	Acties
Locatie: Straat: Gruttostraat Ter plaatse van: kruising Fuutstraat Minimale afstand tot bebouwing: 12m Maaiveldhoogte: -1,48 m N.A.P.		<ul style="list-style-type: none"> • Op deze locatie voldoet de grondwaterstand aan het gemeentelijk beleid. Op deze locatie fluctueren de grondwaterstanden binnen de maximaal en minimaal gewenste grondwaterstand. • In de grafiek is te zien dat de grondwaterstand in 2009 over het jaar zo'n 60 cm stijgt (oorzaak niet bekend). In 2009 is de riolering in omgeving van de peilbuis vervangen. Om grondwateroverlast te voorkomen is er drainage met kokosvezels meegelegd. De grondwaterstand stabiliseert rond de N.A.P. -1.90 • Na de controle van de inhangdiepte begin 2014 komen de divermetingen goed overeen met de handmetingen. 	<ul style="list-style-type: none"> • Geen directe acties noodzakelijk. Grondwaterstand voldoet aan het gemeentelijk beleid. • Controle drainage. Werking van drainage blijven monitoren.

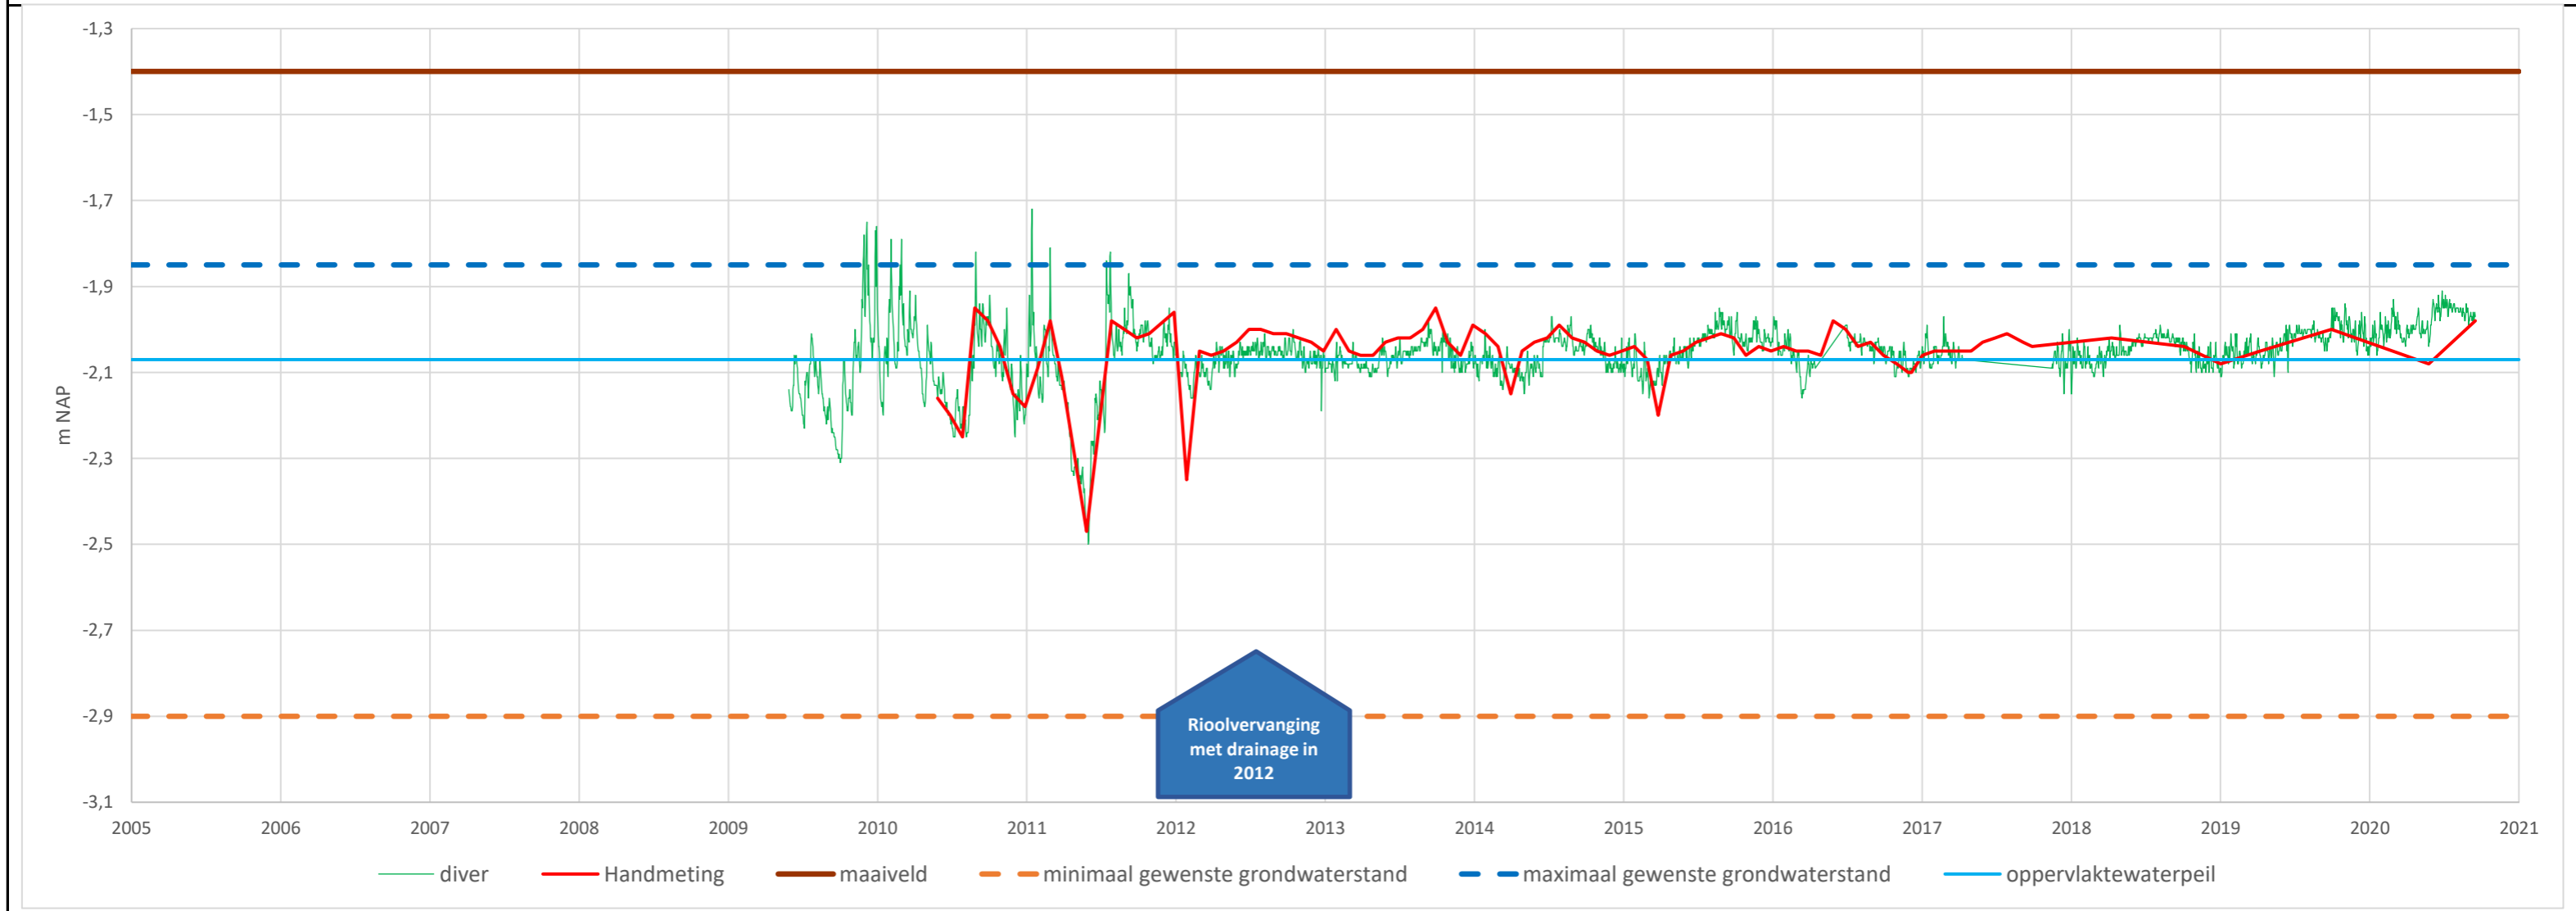
Algemene informatie		Opvallendheden	Acties
Locatie: Straat: Heemraadhof nr.57 Ter plaatse van: Minimale afstand tot bebouwing: 6m Maaiveldhoogte: -1,4 m N.A.P.		<ul style="list-style-type: none"> • Op deze locatie voldoet de grondwaterstand aan het gemeentelijk beleid. Op deze locatie fluctueren de grondwaterstanden binnen de maximaal en minimaal gewenste grondwaterstand. • In de grafiek is te zien dat de grondwaterstand in de loop van 2012 stabiel rond het heersende oppervlaktewaterpeil ligt. Dit is goed te verklaren omdat in 2012 in de omgeving van deze peilbuis rioleringswerkzaamheden hebben plaatsgevonden waarbij drainage is meegelegd. Deze drainage lost op het oppervlaktewater. Aan de hand van deze gegevens kan gesteld worden dat de drainage naar behoren functioneert. • Met terugwerkende kracht is de diverreeks in de periode 28-09-2011 tot 31-10-11 opgehoogd met 25 cm op basis van de handmetingen. • Met terugwerkende kracht is de diverreeks in de periode 01-01-2015 tot 14-04-2016 gecorrigeerd omdat de diver drift vertoonde. • Op 1-11-2017 is een nieuw diver geïnstalleerd. 	<ul style="list-style-type: none"> • Geen directe acties noodzakelijk. Grondwaterstand voldoet aan het gemeentelijk beleid. • Controle drainage. Werking van drainage blijven monitoren.
