Grondwatermeetnet Krimpen aan den IJssel

Periode 2019-2020, meetrapport 17

Klant: Gemeente Krimpen aan den IJssel

Referentie: WATBH5412R001_WM

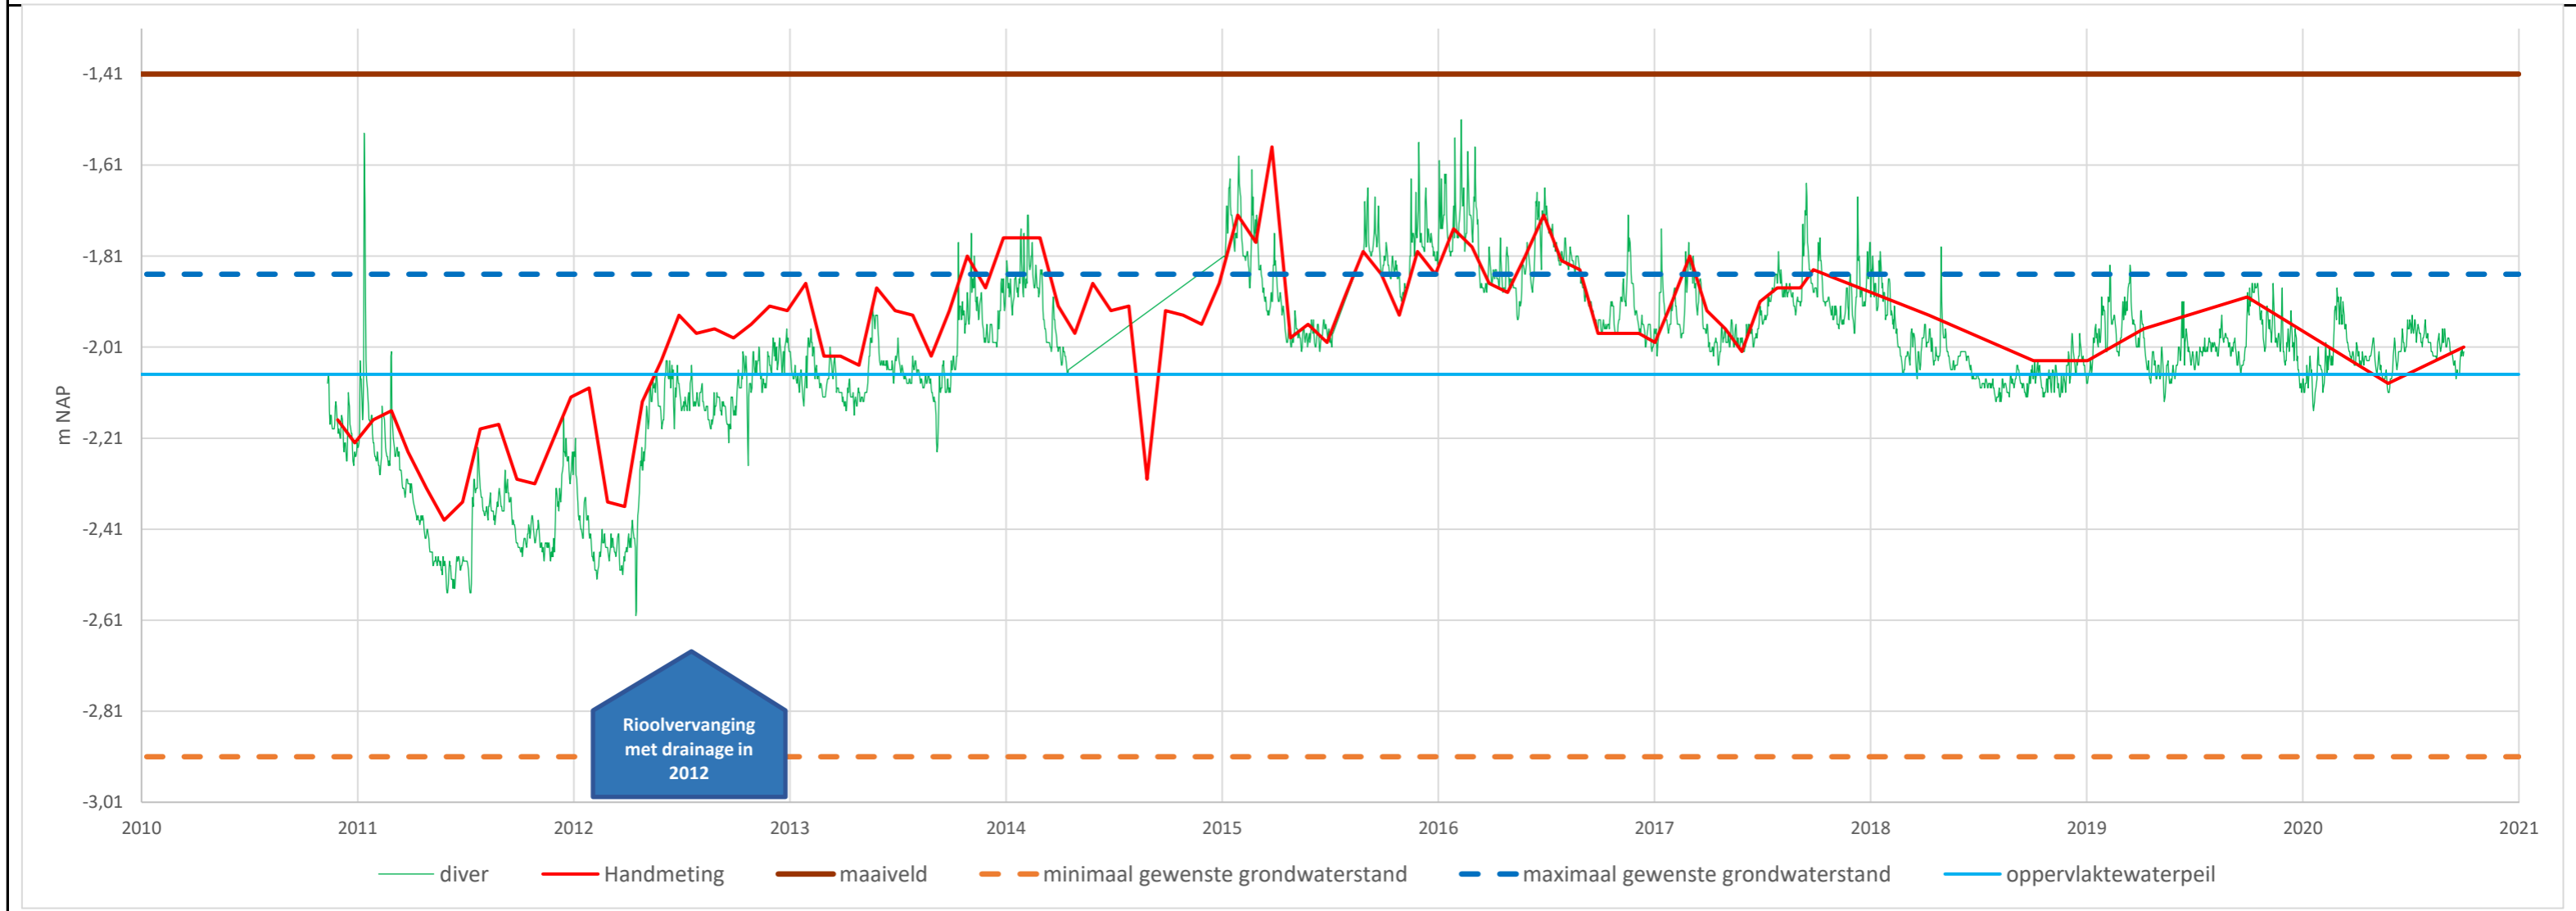
Algemene informatie		Opvallendheden	Acties
<p>Locatie: Straat: Morgental nr.37 Ter plaatse van: Minimale afstand tot bebouwing: 8m Maaiveldhoogte: -1,41 m N.A.P.</p> <p>Grondwaterstanden: GHG: -1,82 m N.A.P. Gemiddelde grondwaterstand (mediaan): -2,01 m N.A.P. GLG: -2,33 m N.A.P.</p> <p>Overige informatie: Type monitoring: Divermeting Begin handmeting: 29-11-2010 Begin divermeting: 12-11-2010 Rioolvervangning: 2012</p>		<ul style="list-style-type: none"> • Op deze locatie voldoet de grondwaterstand niet aan het gemeentelijk beleid. Er worden regelmatig waterstanden gemeten boven de maximaal gewenste grondwaterstand van een aaneengesloten periode langer dan 4 weken en drie opeenvolgende jaren. Er is dus sprake van een structureel hoge grondwaterstand. • In 2015 is de diver vervangen. De divermetingen komen sindsdien goed overeen met de handmetingen. • In 2012 heeft een rioolvervangning met drainage plaatsgevonden. Sindsdien is de grondwaterstand gestabiliseerd rond een waarde van 1,9 m beneden N.A.P. Het lijkt erop dat de drainage slecht functioneert. Dit hangt waarschijnlijk samen met rioolvervangning in de Parkzoom tussen medio 2015 en maart 2016 waarbij de uitmondingen van de drainage zijn dichtgezet. De grondwaterstanden laten een lichte daling zien tot het niveau van voor 2015. • Vanaf 2018 lijkt de drainage weer goed te functioneren, de waterstand ligt rond het niveau van het oppervlaktewaterpeil. 	<ul style="list-style-type: none"> • Effect structureel hoge grondwaterstanden nagaan. • Controle drainage. Effect van drainage blijven monitoren. • De grondwaterstand lijkt hersteld, metingen van 2018 t/m 2020 blijven beneden de maximaal gewenste grondwaterstand.

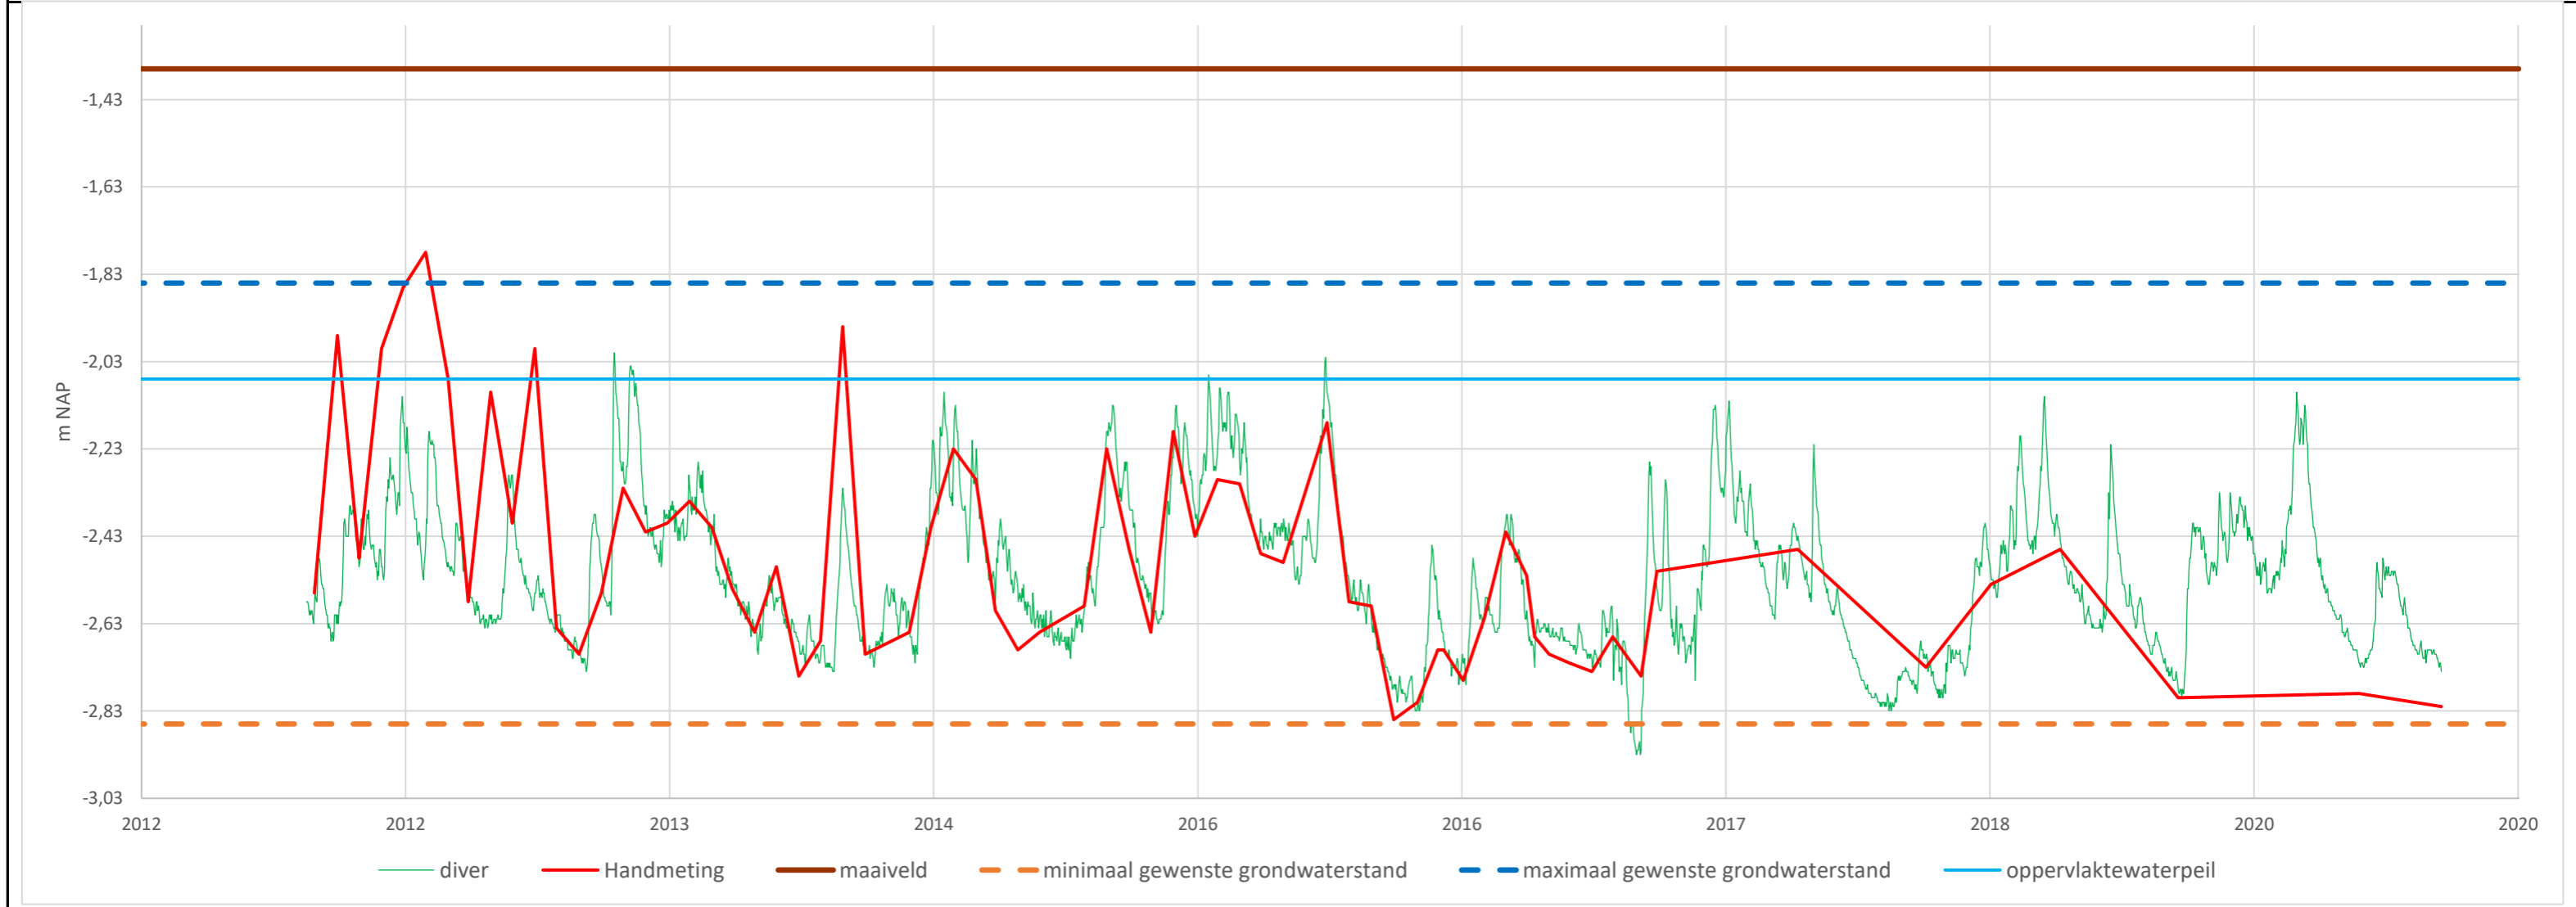
Algemene informatie		Opvallendheden	Acties
<p>Locatie: Straat: Industrieweg Ter plaatse van: Kruising C.G. Roosweg Minimale afstand tot bebouwing: 45m Maaiveldhoogte: -1,36 m N.A.P.</p> <p>Grondwaterstanden: GHG: -2,28 m N.A.P. Gemiddelde grondwaterstand (mediaan): -2,54 m N.A.P. GLG: -2,72 m N.A.P.</p> <p>Overige informatie: Type monitoring: Divermeting Begin handmeting: 27-8-2012 Begin divermeting: 16-8-2012 Rioolvervangning</p>		<ul style="list-style-type: none"> • Op deze locatie voldoet de grondwaterstand aan het gemeentelijk beleid. • De grondwaterstanden fluctueren binnen de maximaal en minimaal gewenste grondwaterstand. 	<ul style="list-style-type: none"> • Geen directe acties noodzakelijk. Grondwaterstand voldoet aan het gemeentelijk beleid.

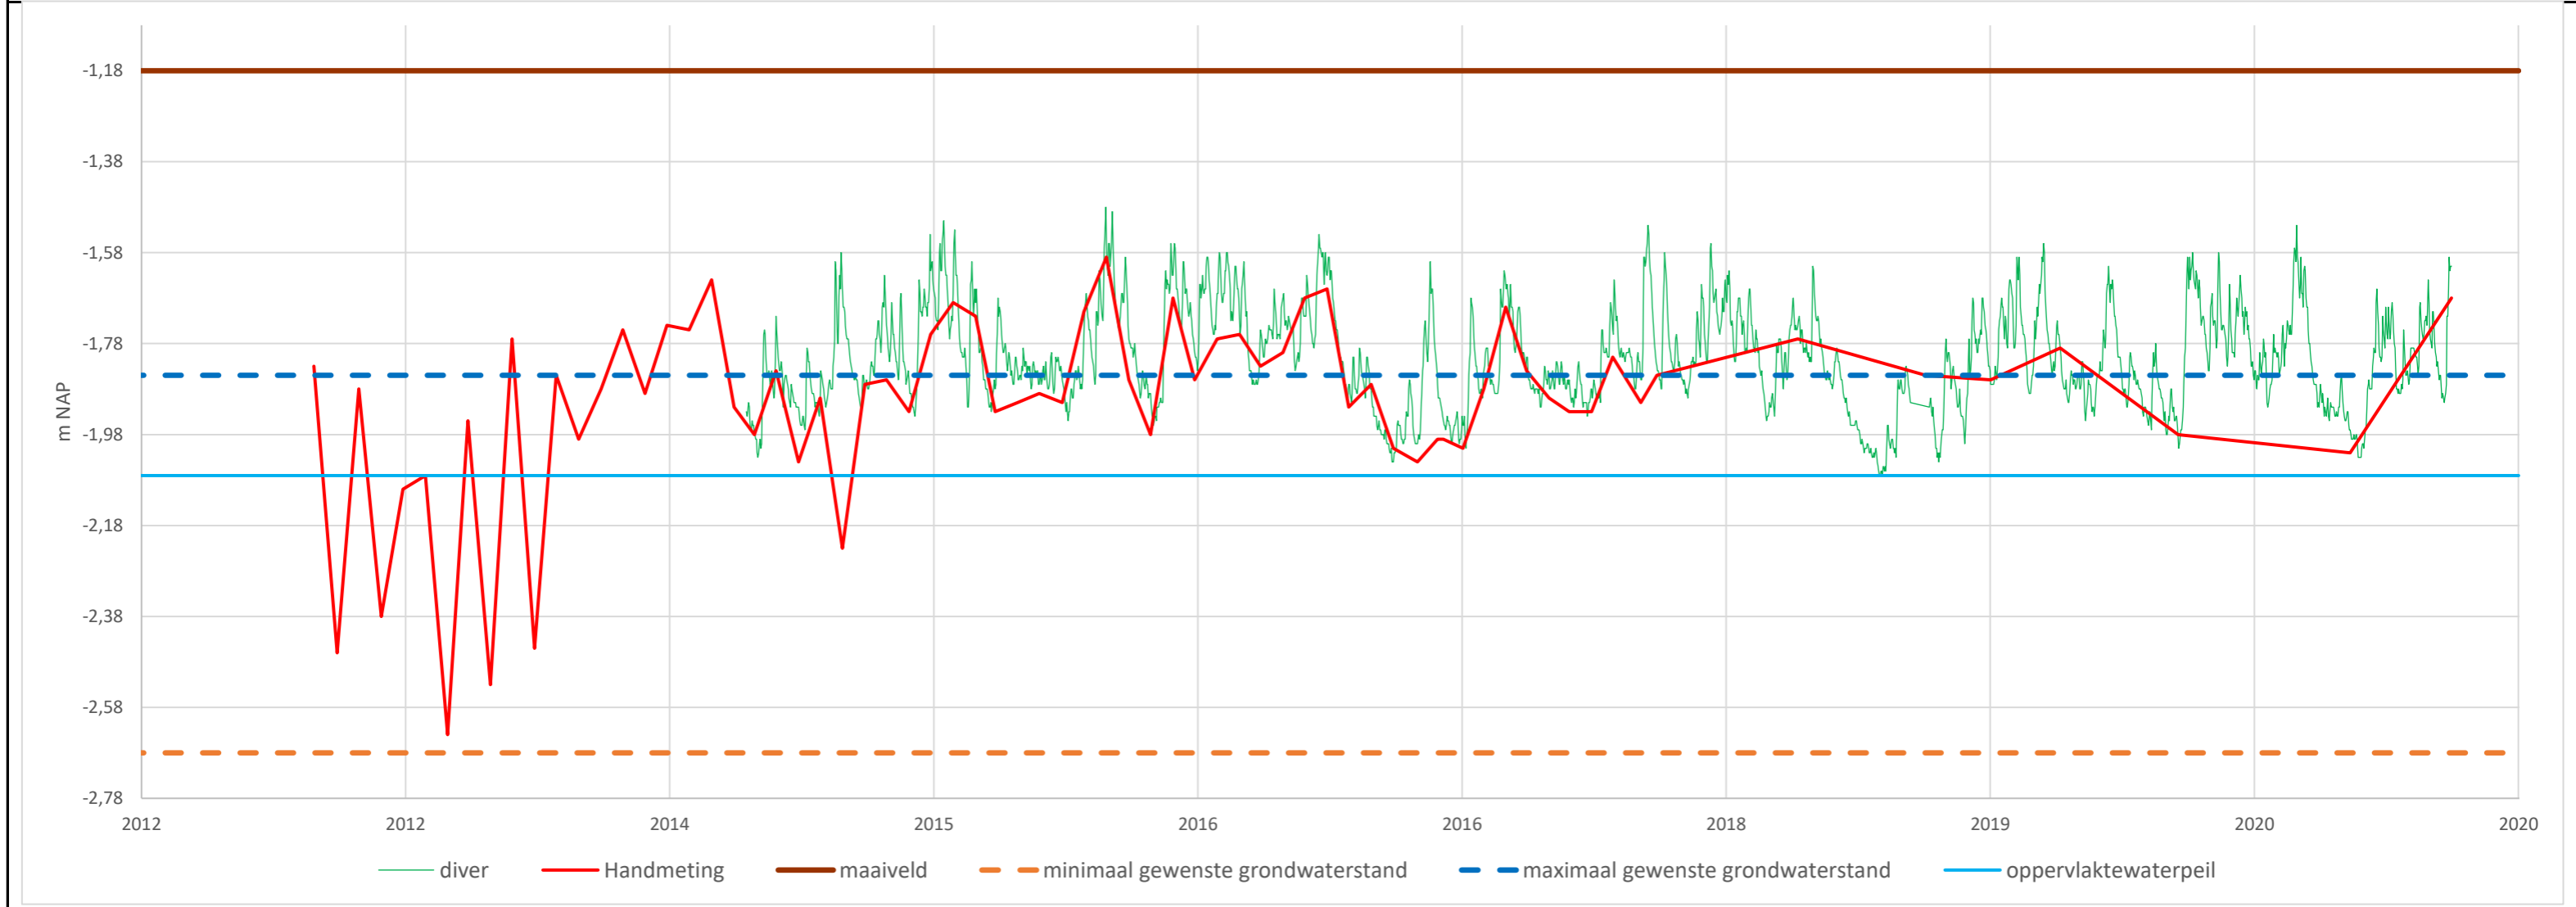
Algemene informatie		Opvallendheden	Acties
<p>Locatie: Straat: C.G. Roosweg Ter plaatse van: kruising Nieuwe Tiendweg/industrieweg Minimale afstand tot bebouwing: 60m Maaiveldhoogte: -1,18 m N.A.P.</p> <p>Grondwaterstanden: GHG: -1,66 m N.A.P. Gemiddelde grondwaterstand (mediaan): -1,82 m N.A.P. GLG: -1,95 m N.A.P.</p> <p>Overige informatie: Type monitoring: Divermeting Begin handmeting: 27-8-2012 Begin divermeting: 17-4-2014 Rioolvervangning</p>		<ul style="list-style-type: none"> • Op deze locatie voldoet de grondwaterstand niet aan het gemeentelijk beleid. Er worden regelmatig waterstanden gemeten boven de maximaal gewenste grondwaterstand van een aaneengesloten periode langer dan 4 weken en drie opeenvolgende jaren. Er is dus sprake van een structureel hoge grondwaterstand. • Halverwege 2013 laat de grondwaterstand een stijging zien. De grondwaterstand blijft vanaf eind 2013 fluctueren rond het hogere niveau. De fluctuaties zijn kleiner geworden. Mogelijk is rioolvervangen uitgevoerd en is er drainage meegelegd. 	<ul style="list-style-type: none"> • Geen directe acties noodzakelijk. Structureel hoge grondwaterstanden zorgen niet voor overlast, er is geen bebouwing in dit gebied.

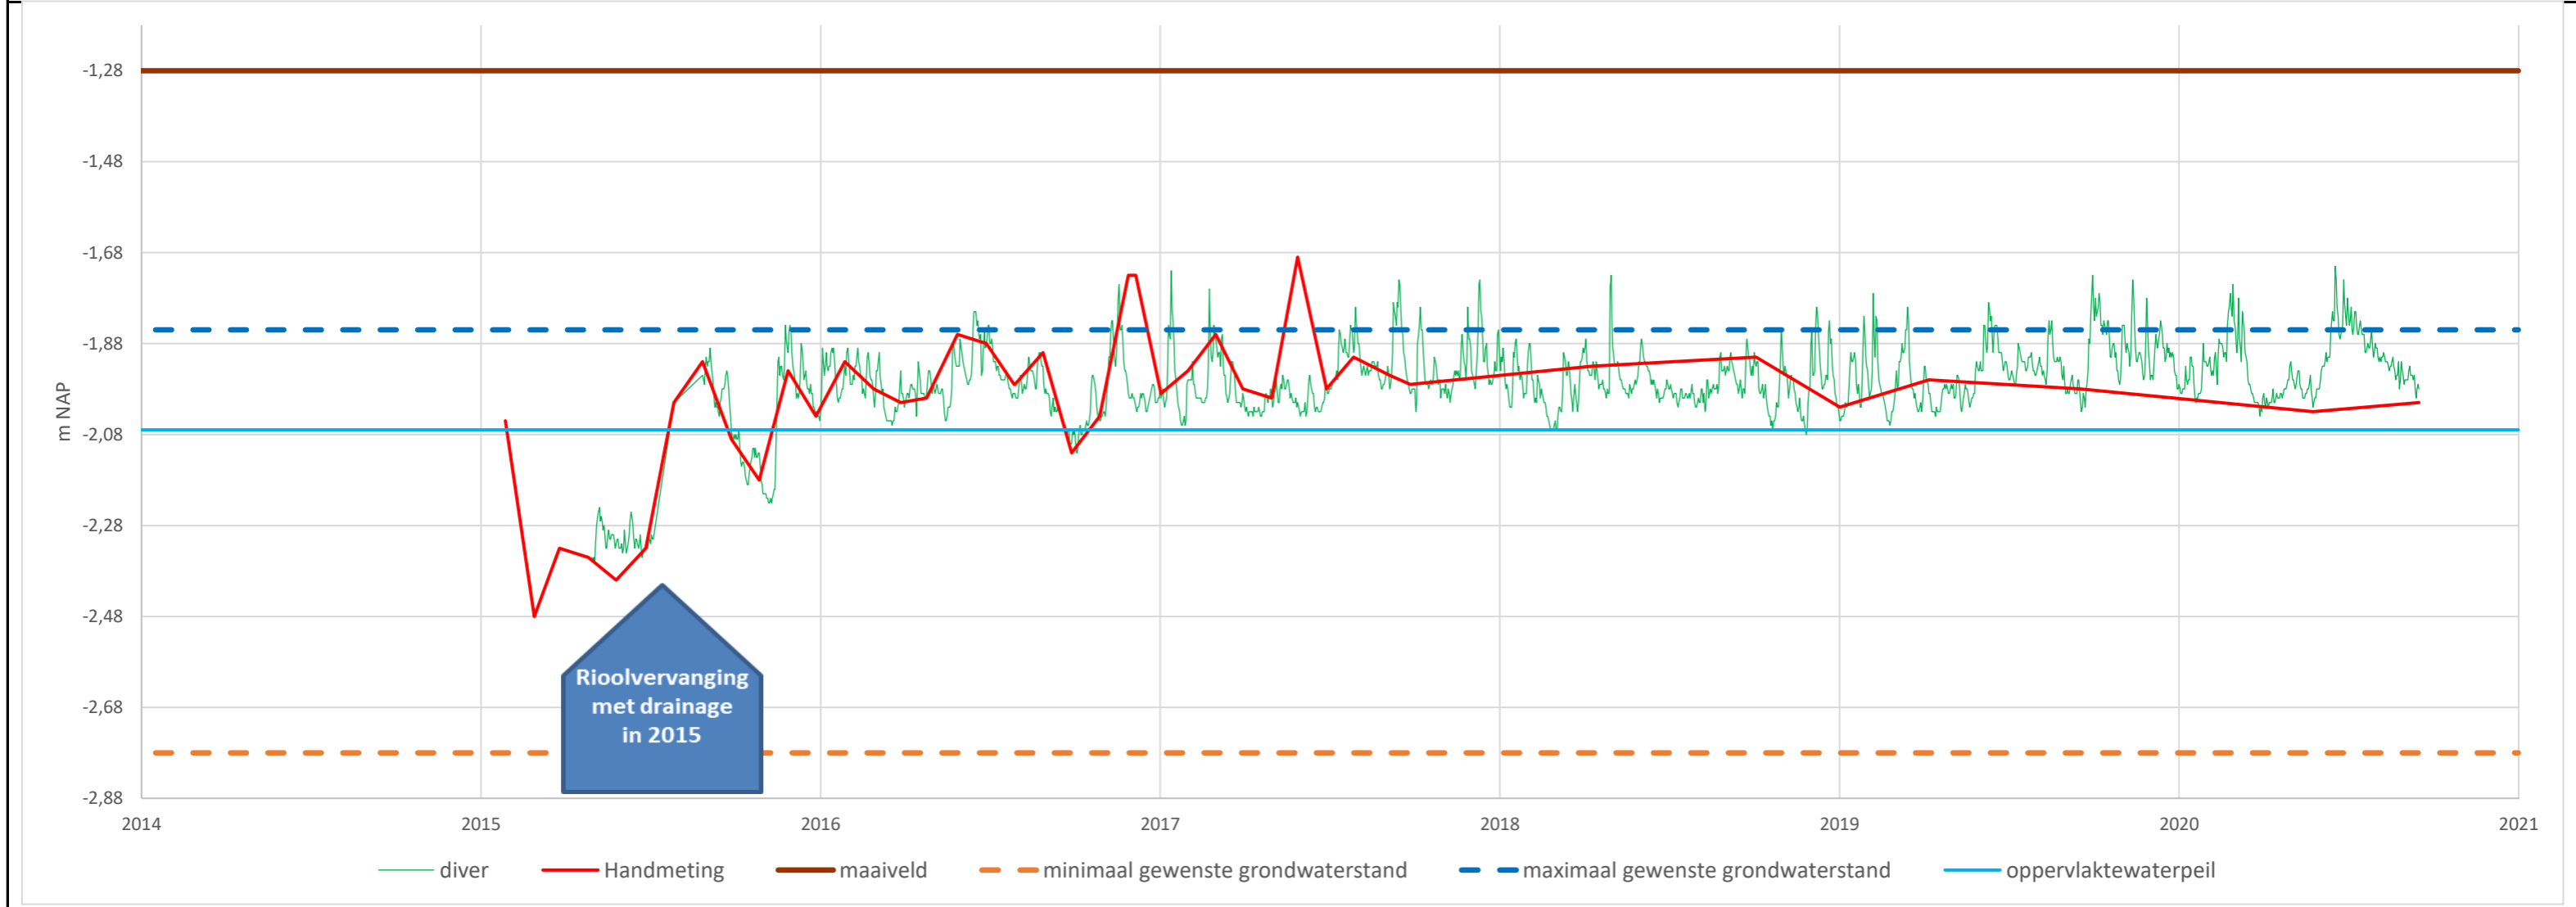
Algemene informatie		Opvallendheden	Acties
Locatie: Straat: Fazantstraat Ter plaatse van: kruising Fazantweg/Roerdompstraat nabij nr3 Minimale afstand tot bebouwing: 6m Maaiveldhoogte: -1,28 m N.A.P.		<ul style="list-style-type: none"> • Op deze locatie voldoet de grondwaterstand aan het gemeentelijk beleid. De grondwaterstanden fluctueren overwegend binnen de maximaal en minimaal gewenste grondwaterstand. • De waterstanden komen slechts kortstondig boven de maximaal gewenste grondwaterstand. • De waterstanden liggen boven het oppervlaktewaterpeil (-2,07mNAP). 	<ul style="list-style-type: none"> • Geen directe acties noodzakelijk. Grondwaterstand voldoet aan het gemeentelijk beleid. • Controle drainage. Effect van drainage blijven monitoren.
Grondwaterstanden: GHG: -1,87 m N.A.P. Gemiddelde grondwaterstand (mediaan): -1,97 m N.A.P. GLG: -2,05 m N.A.P.			
Overige informatie: Type monitoring: Divermeting Begin handmeting: 28-1-2015 Begin divermeting: 1-5-2015 Rioolvervangning: 2015

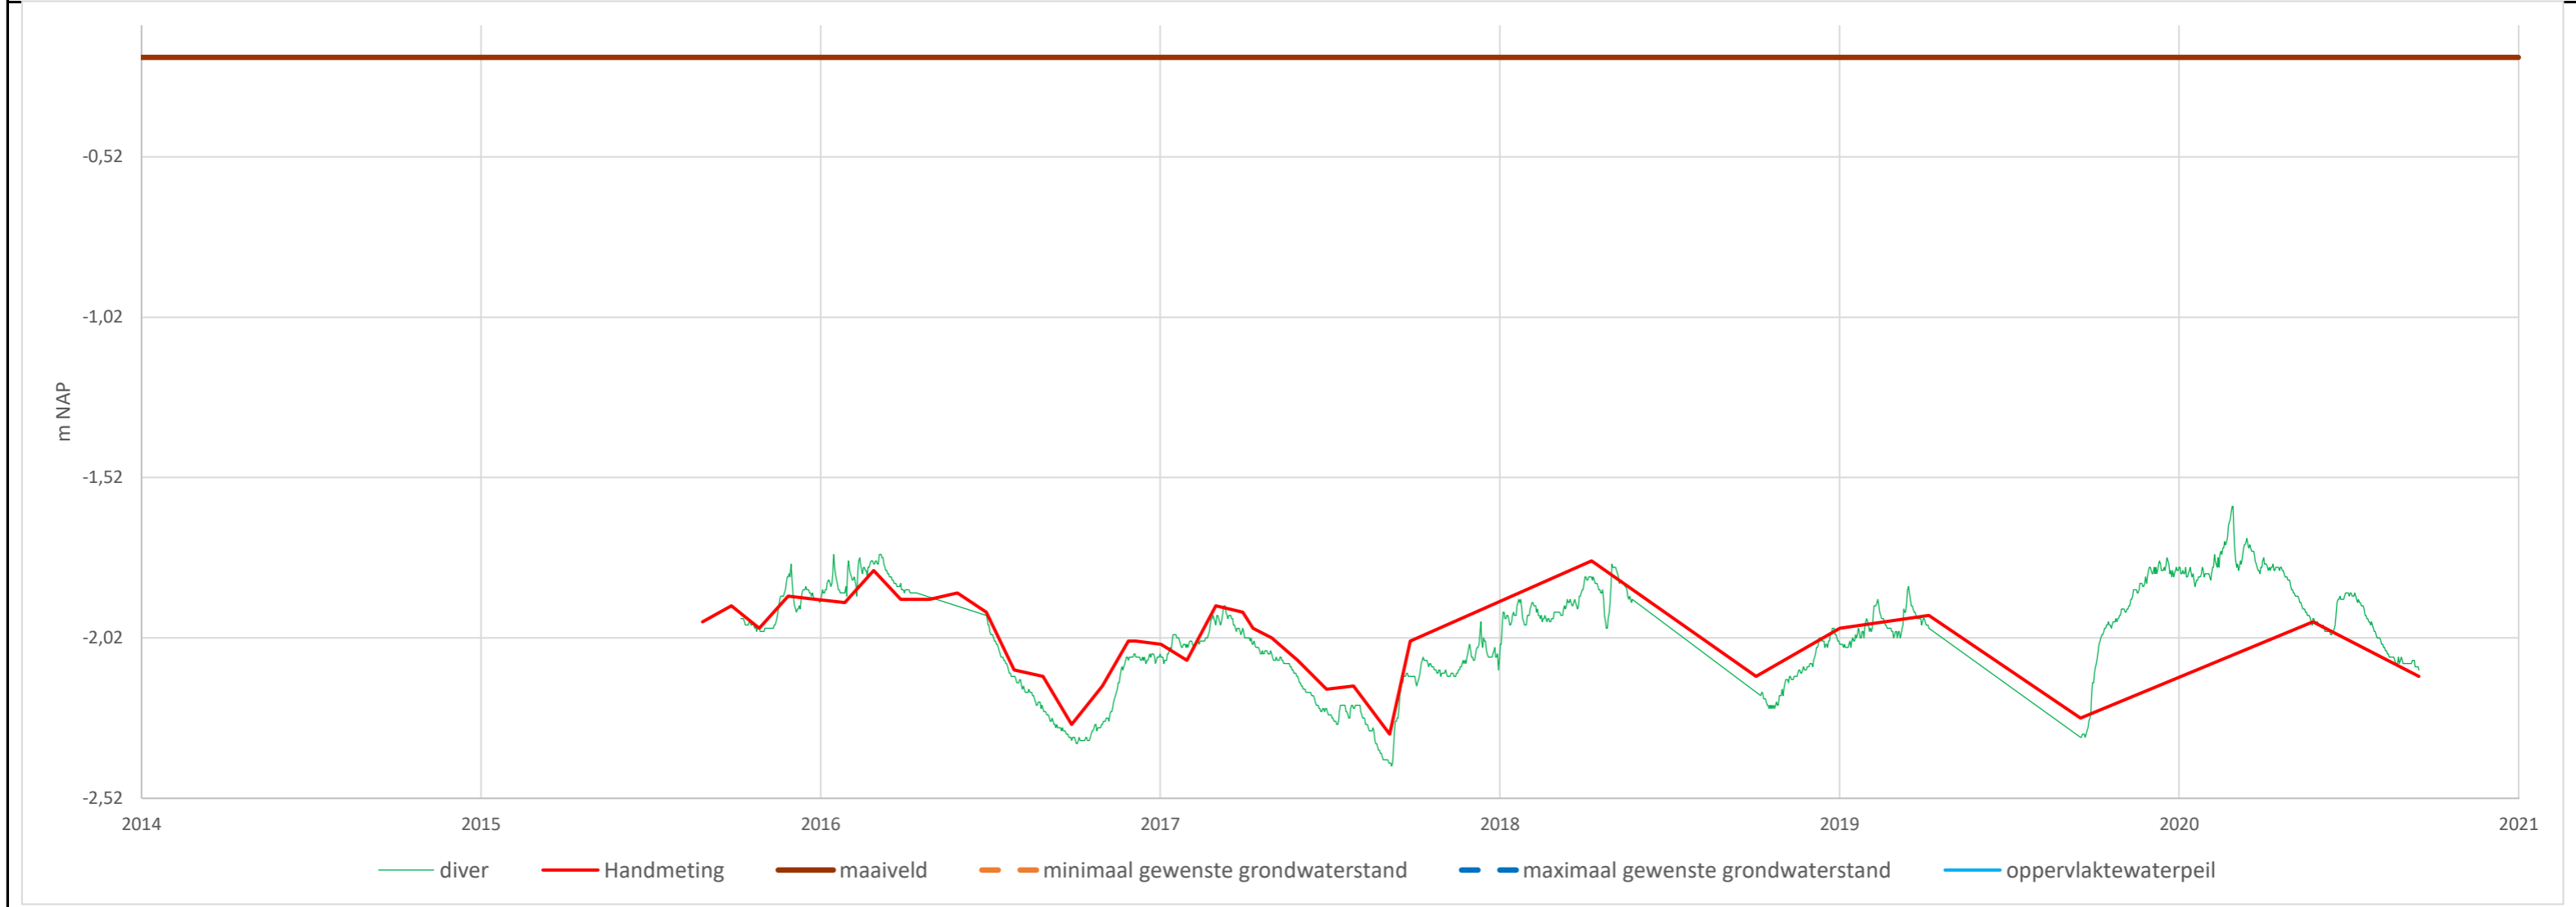
Algemene informatie		Opvallendheden	Acties
<p>Locatie: Straat: Begraafplaats Waalhoven (Noord) Ter plaatse van: Minimale afstand tot bebouwing: 75m Maaiveldhoogte: -0,21 m N.A.P.</p> <p>Grondwaterstanden: GHG: -1,81 m N.A.P. Gemiddelde grondwaterstand (mediaan): -2,00 m N.A.P. GLG: -2,25 m N.A.P.</p> <p>Overige informatie: Type monitoring: Divermeting Begin handmeting: 28-8-2015 Begin divermeting: 8-10-2015 Rioolvervangning</p>		<ul style="list-style-type: none"> • Op deze locatie moet voldaan worden aan de voorschriften uit het Besluit op de Lijkbezorging. Op begraafplaatsen geldt dat de onderkant van de graven zich minstens 0,3 meter boven de GHG bevindt. Op basis van de gemeten grondwaterstand ligt de GHG circa 1,80 m NAP. De maximale toegestane diepte van de graven is dus 1,50 m NAP, dit is circa 1,30m onder maaiveld. Hierbij dient opgemerkt te worden dat de GHG gebaseerd is op de hele meetreeks, welke korter is dan 8 jaar. • Op 28-06-2016 is een nieuwe diver geïnstalleerd, sindsdien komen de hand- en divermetingen overeen. 	<ul style="list-style-type: none"> • Geen directe acties noodzakelijk.

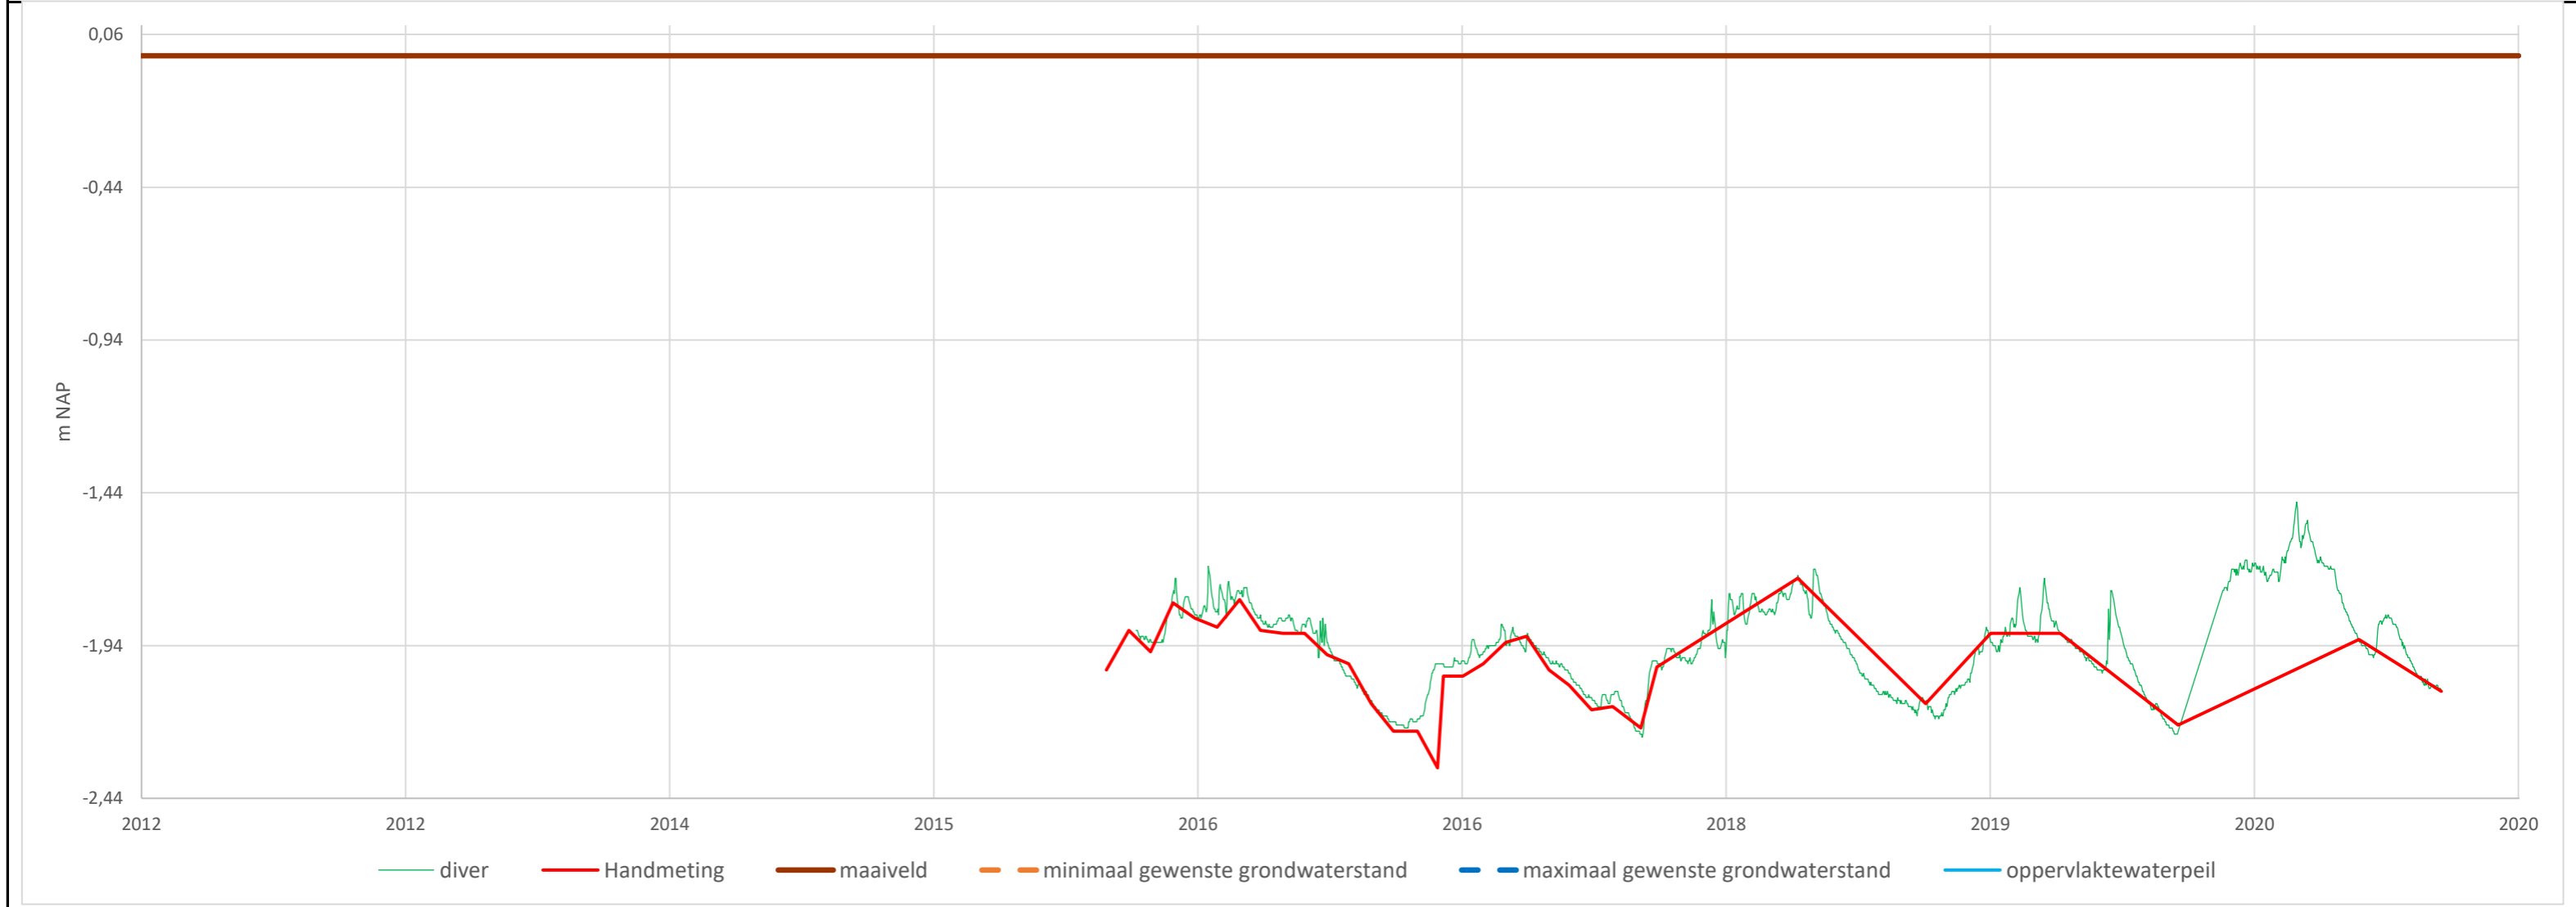
Algemene informatie		Opvallendheden	Acties
<p>Locatie: Straat: Begraafplaats Waalhoven (Zuid) Ter plaatse van: Minimale afstand tot bebouwing: 150m Maaiveldhoogte: -0,01 m N.A.P.</p> <p>Grondwaterstanden: GHG: -1,74 m N.A.P. Gemiddelde grondwaterstand (mediaan): -1,94 m N.A.P. GLG: -2,14 m N.A.P.</p> <p>Overige informatie: Type monitoring: Divermeting Begin handmeting: 28-8-2015 Begin divermeting: 8-10-2015 Rioolvervanging</p>		<ul style="list-style-type: none"> • Op deze locatie moet voldaan worden aan de voorschriften uit het Besluit op de Lijkbezorging. Op begraafplaatsen geldt dat de onderkant van de graven zich minstens 0,3 meter boven de GHG bevindt. Op basis van de gemeten grondwaterstand ligt GHG op circa 1,74 m NAP. De maximale toegestane diepte van de graven is dus 1,44 meter NAP bij deze grondwaterstand dit is circa 1,43 m onder maaiveld. Hierbij dient opgemerkt te worden dat de GHG gebaseerd is op de hele meetreeks, welke korter is dan 8 jaar. 	<ul style="list-style-type: none"> • Geen directe acties noodzakelijk.

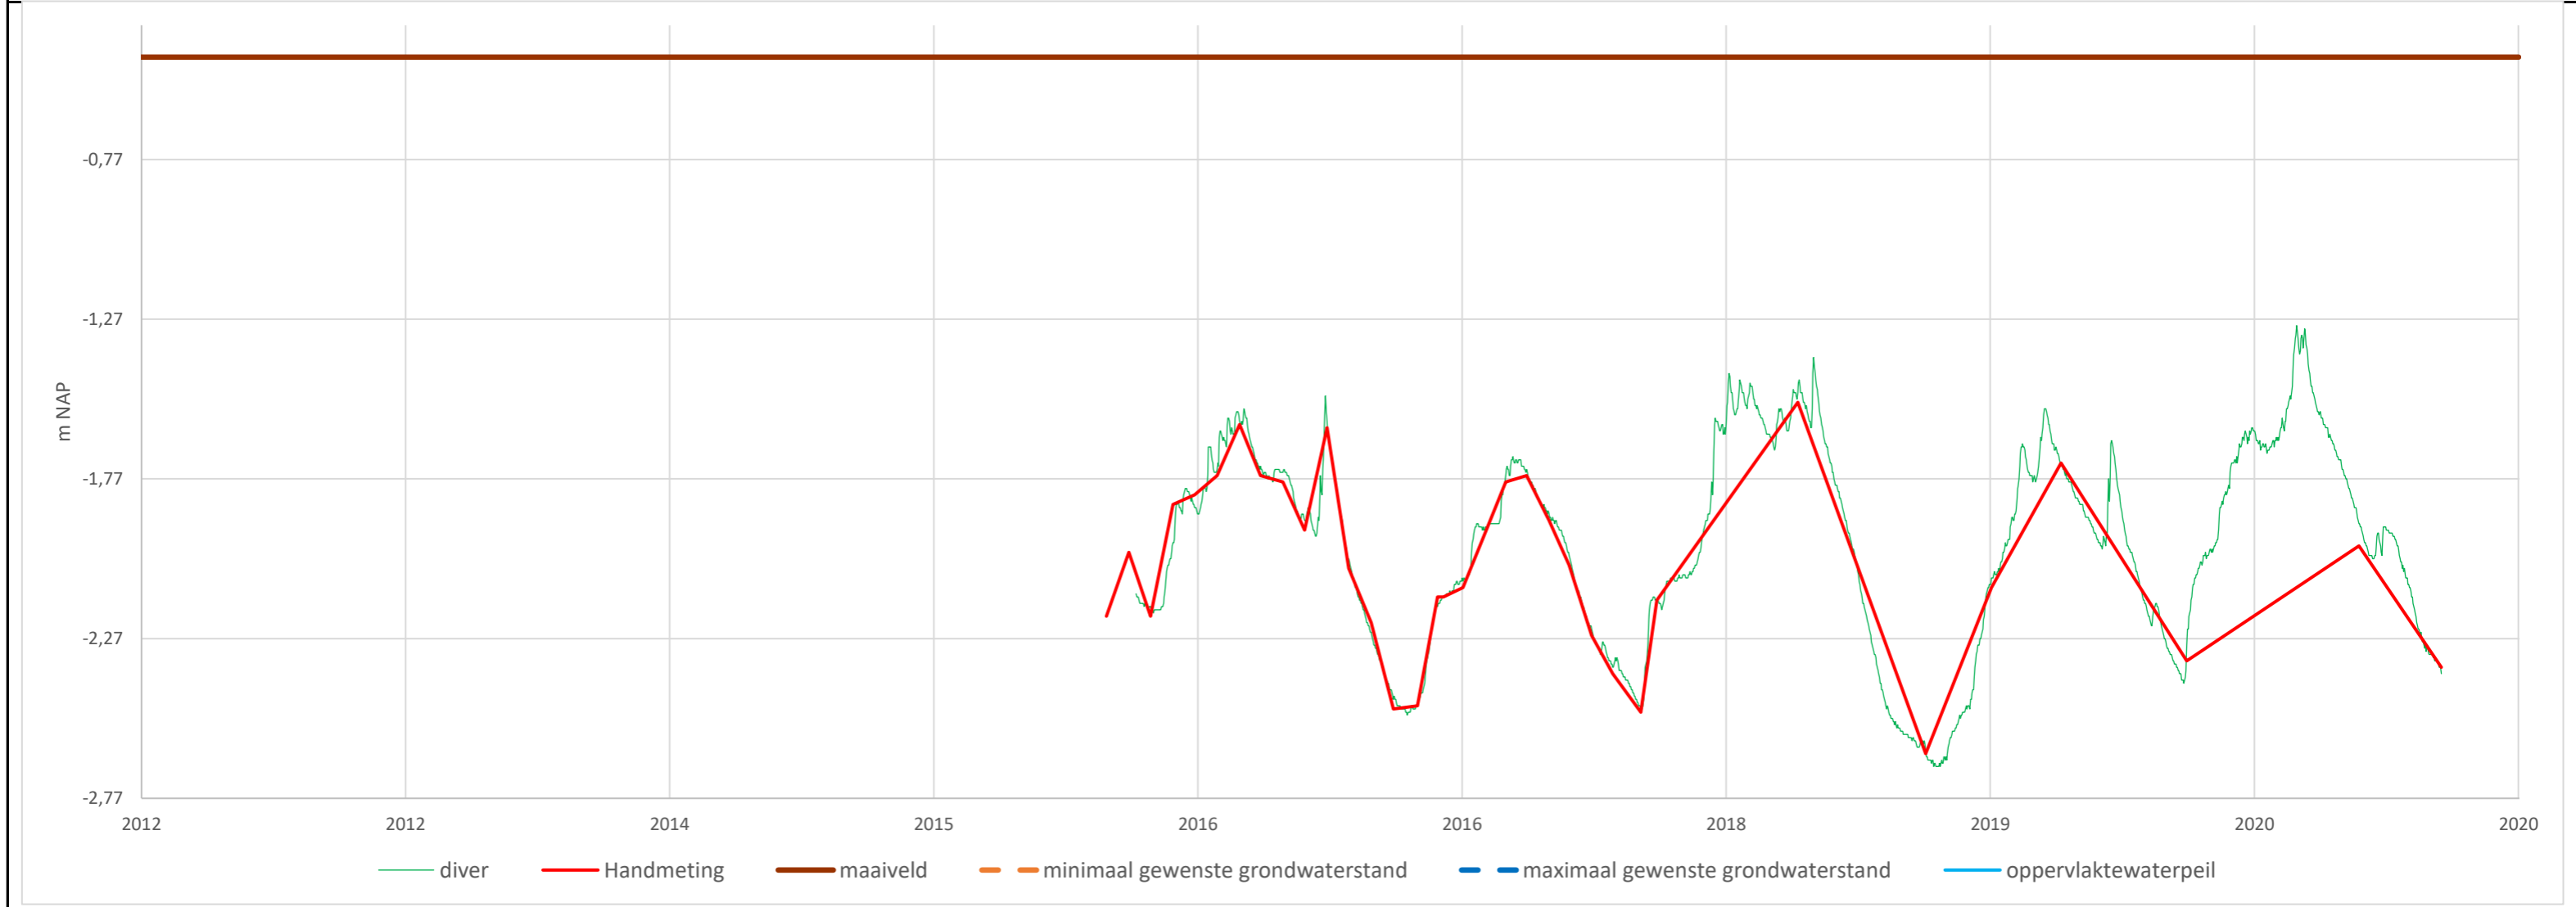
Algemene informatie		Opvallendheden	Acties
<p>Locatie: Straat: Begraafplaats IJsseldijk (Zuid) Ter plaatse van: Minimale afstand tot bebouwing: 50m Maaiveldhoogte: -0,45 m N.A.P.</p> <p>Grondwaterstanden: GHG: -1,59 m N.A.P. Gemiddelde grondwaterstand (mediaan): -1,94 m N.A.P. GLG: -2,44 m N.A.P.</p> <p>Overige informatie: Type monitoring: Divermeting Begin handmeting: 28-8-2015 Begin divermeting: 8-10-2015 Rioolvervanging</p>		<ul style="list-style-type: none"> Op deze locatie moet voldaan worden aan de voorschriften uit het Besluit op de Lijkbezorging. Op begraafplaatsen geldt dat de onderkant van de graven zich minstens 0,3 meter boven de GHG bevindt. Op basis van de gemeten grondwaterstand ligt de GHG op circa 1,59 m NAP. De maximale toegestane diepte van de graven is dus 1,29 m NAP, dit is circa 0,84 m onder maaiveld. Hierbij dient opgemerkt te worden dat de GHG gebaseerd is op de hele meetreeks, welke korter is dan 8 jaar. 	<ul style="list-style-type: none"> Geen directe acties noodzakelijk.

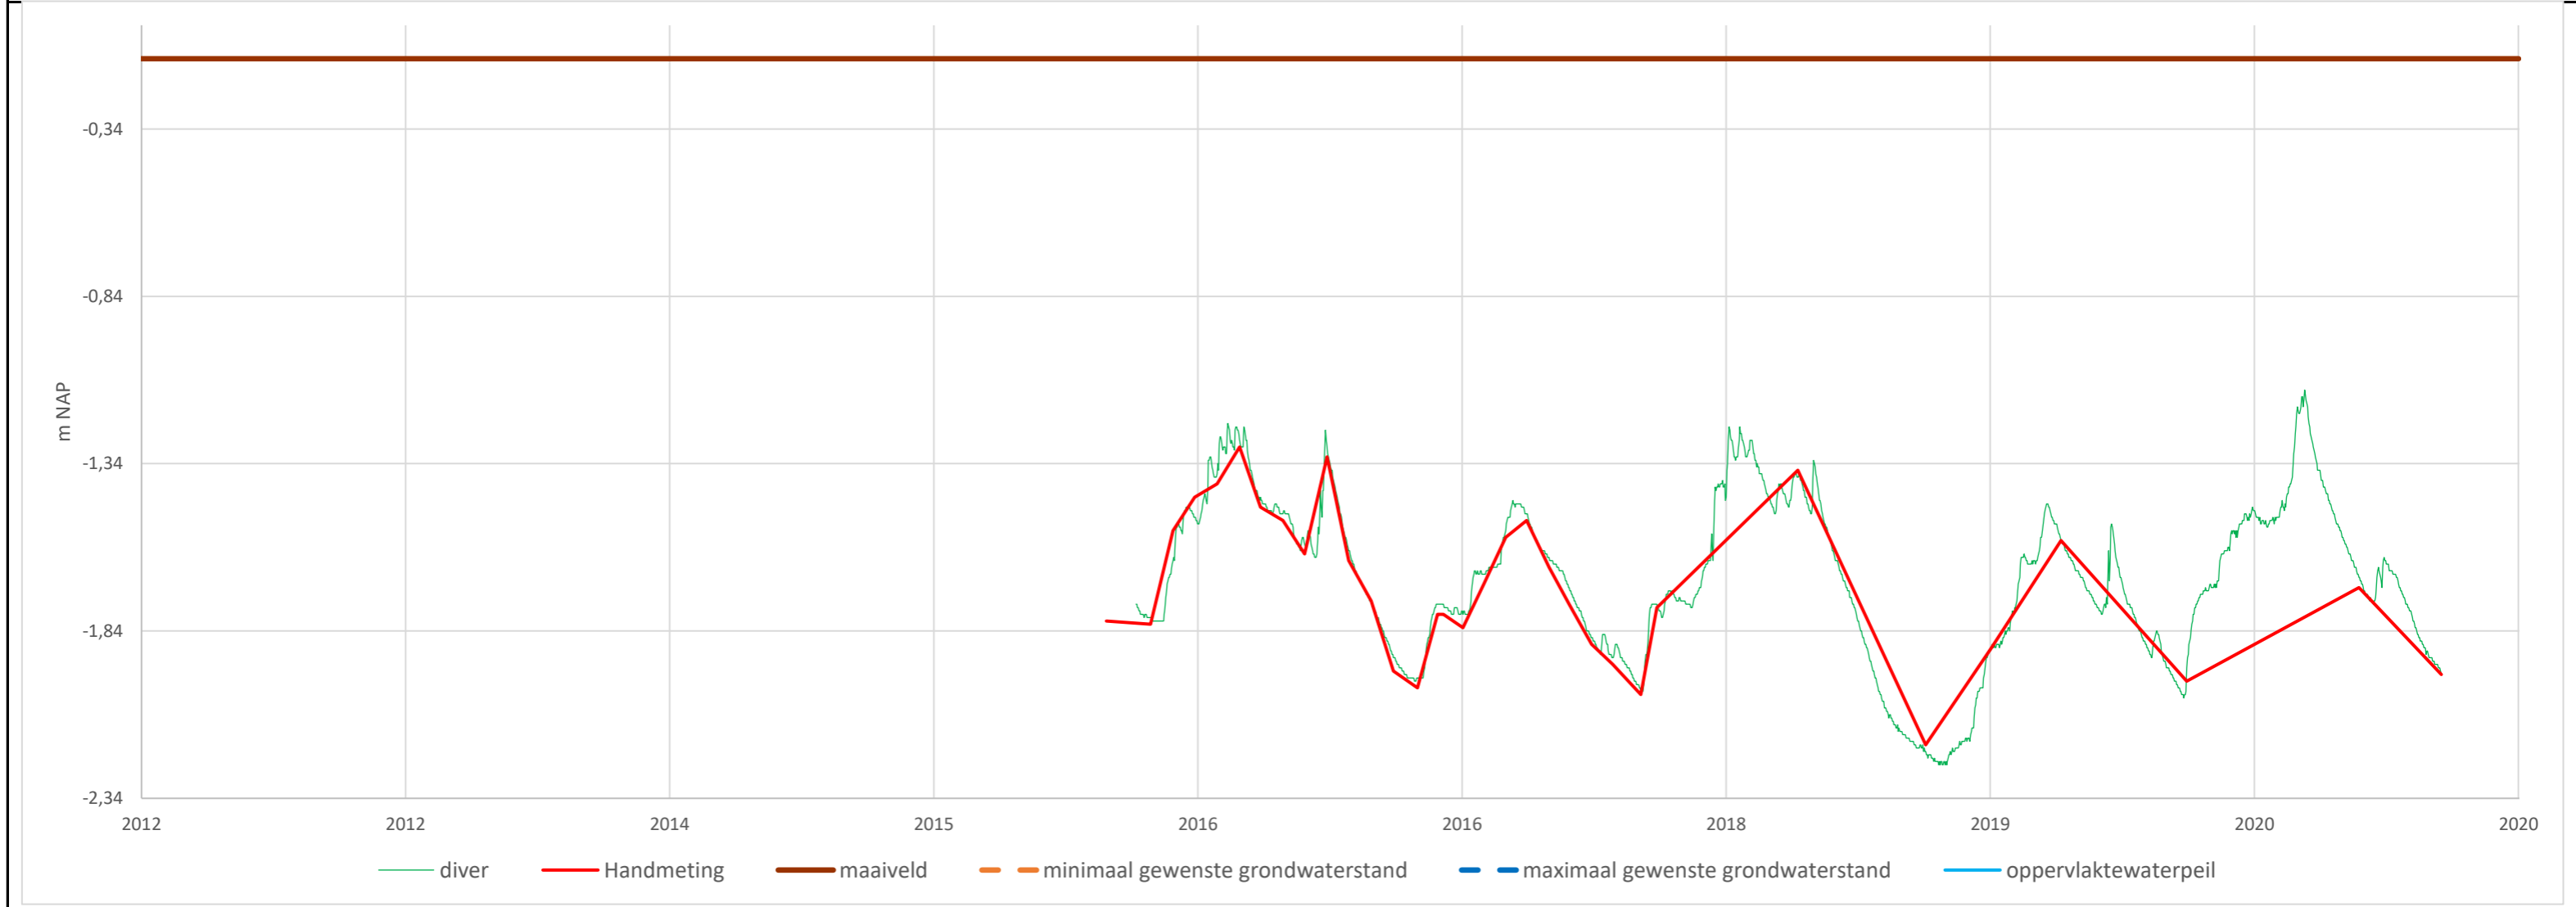
Algemene informatie		Opvallendheden	Acties
<p>Locatie: Straat: Begraafplaats IJsseldijk (Noord) Ter plaatse van: Minimale afstand tot bebouwing: 50m Maaiveldhoogte: -0,13 m N.A.P.</p> <p>Grondwaterstanden: GHG: -1,39 m N.A.P. Gemiddelde grondwaterstand (mediaan): -1,68 m N.A.P. GLG: -1,99 m N.A.P.</p> <p>Overige informatie: Type monitoring: Divermeting Begin handmeting: 28-8-2015 Begin divermeting: 8-10-2015 Rioolvervanging</p>		<ul style="list-style-type: none"> Op deze locatie moet voldaan worden aan de voorschriften uit het Besluit op de Lijkbezorging. Op begraafplaatsen geldt dat de onderkant van de graven zich minstens 0,3 meter boven de GHG bevindt. Op basis van de gemeten grondwaterstand ligt GHG op circa 1,39 m NAP. De maximale toegestane diepte van de graven is dus 1,09 m NAP, dit is circa 0,96 meter onder maaiveld bij deze grondwaterstand. Hierbij dient opgemerkt te worden dat de GHG gebaseerd is op de hele meetreeks, welke korter is dan 8 jaar. 	<ul style="list-style-type: none"> Geen directe acties noodzakelijk.
