Grondwatermeetnet Krimpen aan den IJssel

Periode 2019-2020, meetrapport 17

Klant: Gemeente Krimpen aan den IJssel

Referentie: WATBH5412R001_WM

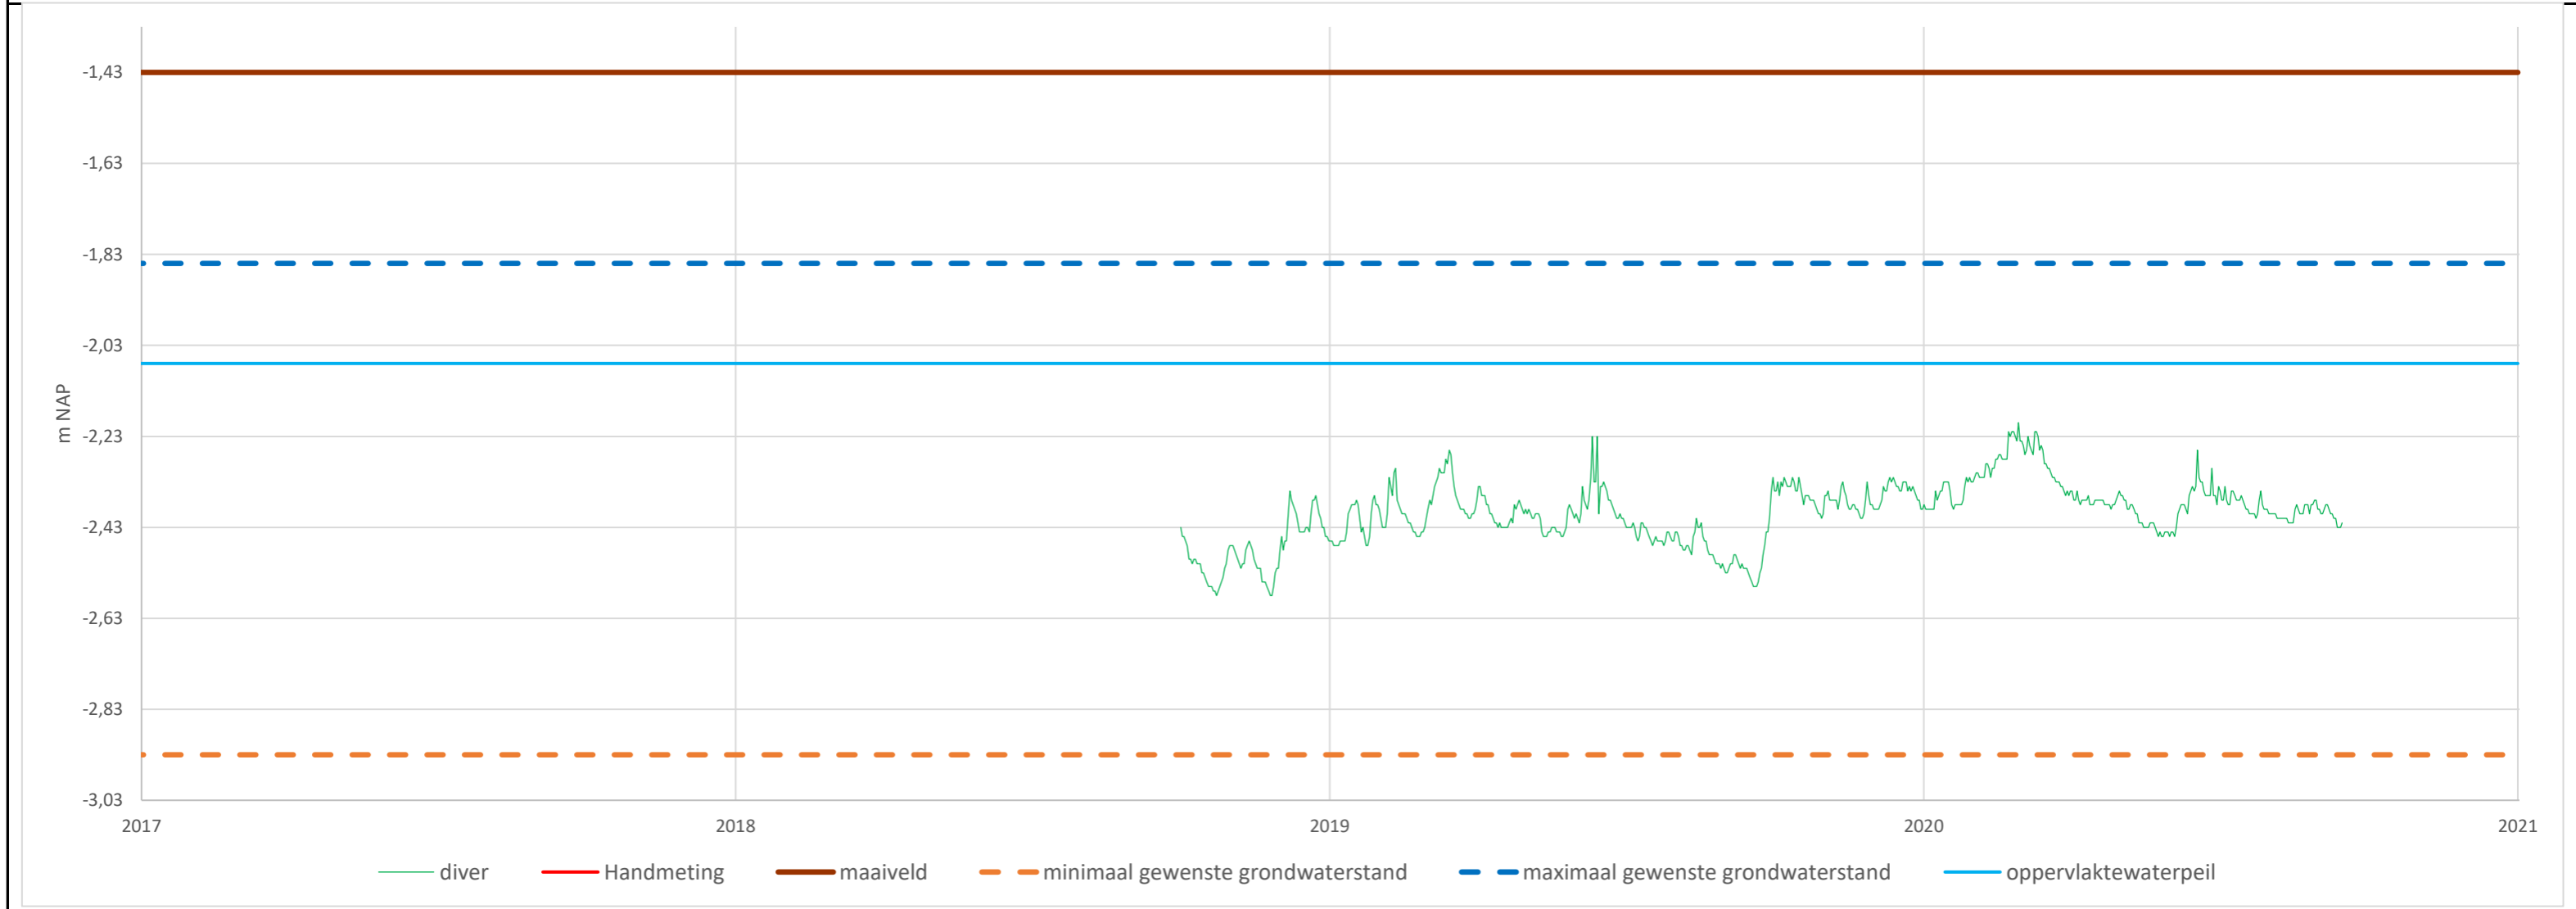
Algemene informatie		Opvallendheden	Acties
<p>Locatie: Straat: IJsselstraat (noord) nr.69 Ter plaatse van: Minimale afstand tot bebouwing: 5m Maaiveldhoogte: -1,43 m N.A.P.</p> <p>Grondwaterstanden: GHG: -2,32 m N.A.P. Gemiddelde grondwaterstand (mediaan): -2,39 m N.A.P. GLG: -2,50 m N.A.P.</p> <p>Overige informatie: Type monitoring: Divermeting Begin handmeting: - Begin divermeting: 2-10-2018 Rioolvervanging:</p>		<ul style="list-style-type: none"> Op deze locatie voldoet de grondwaterstand aan het gemeentelijk beleid. De grondwaterstanden fluctueren binnen de maximaal en minimaal gewenste grondwaterstand 	<ul style="list-style-type: none"> Geen directe acties noodzakelijk.

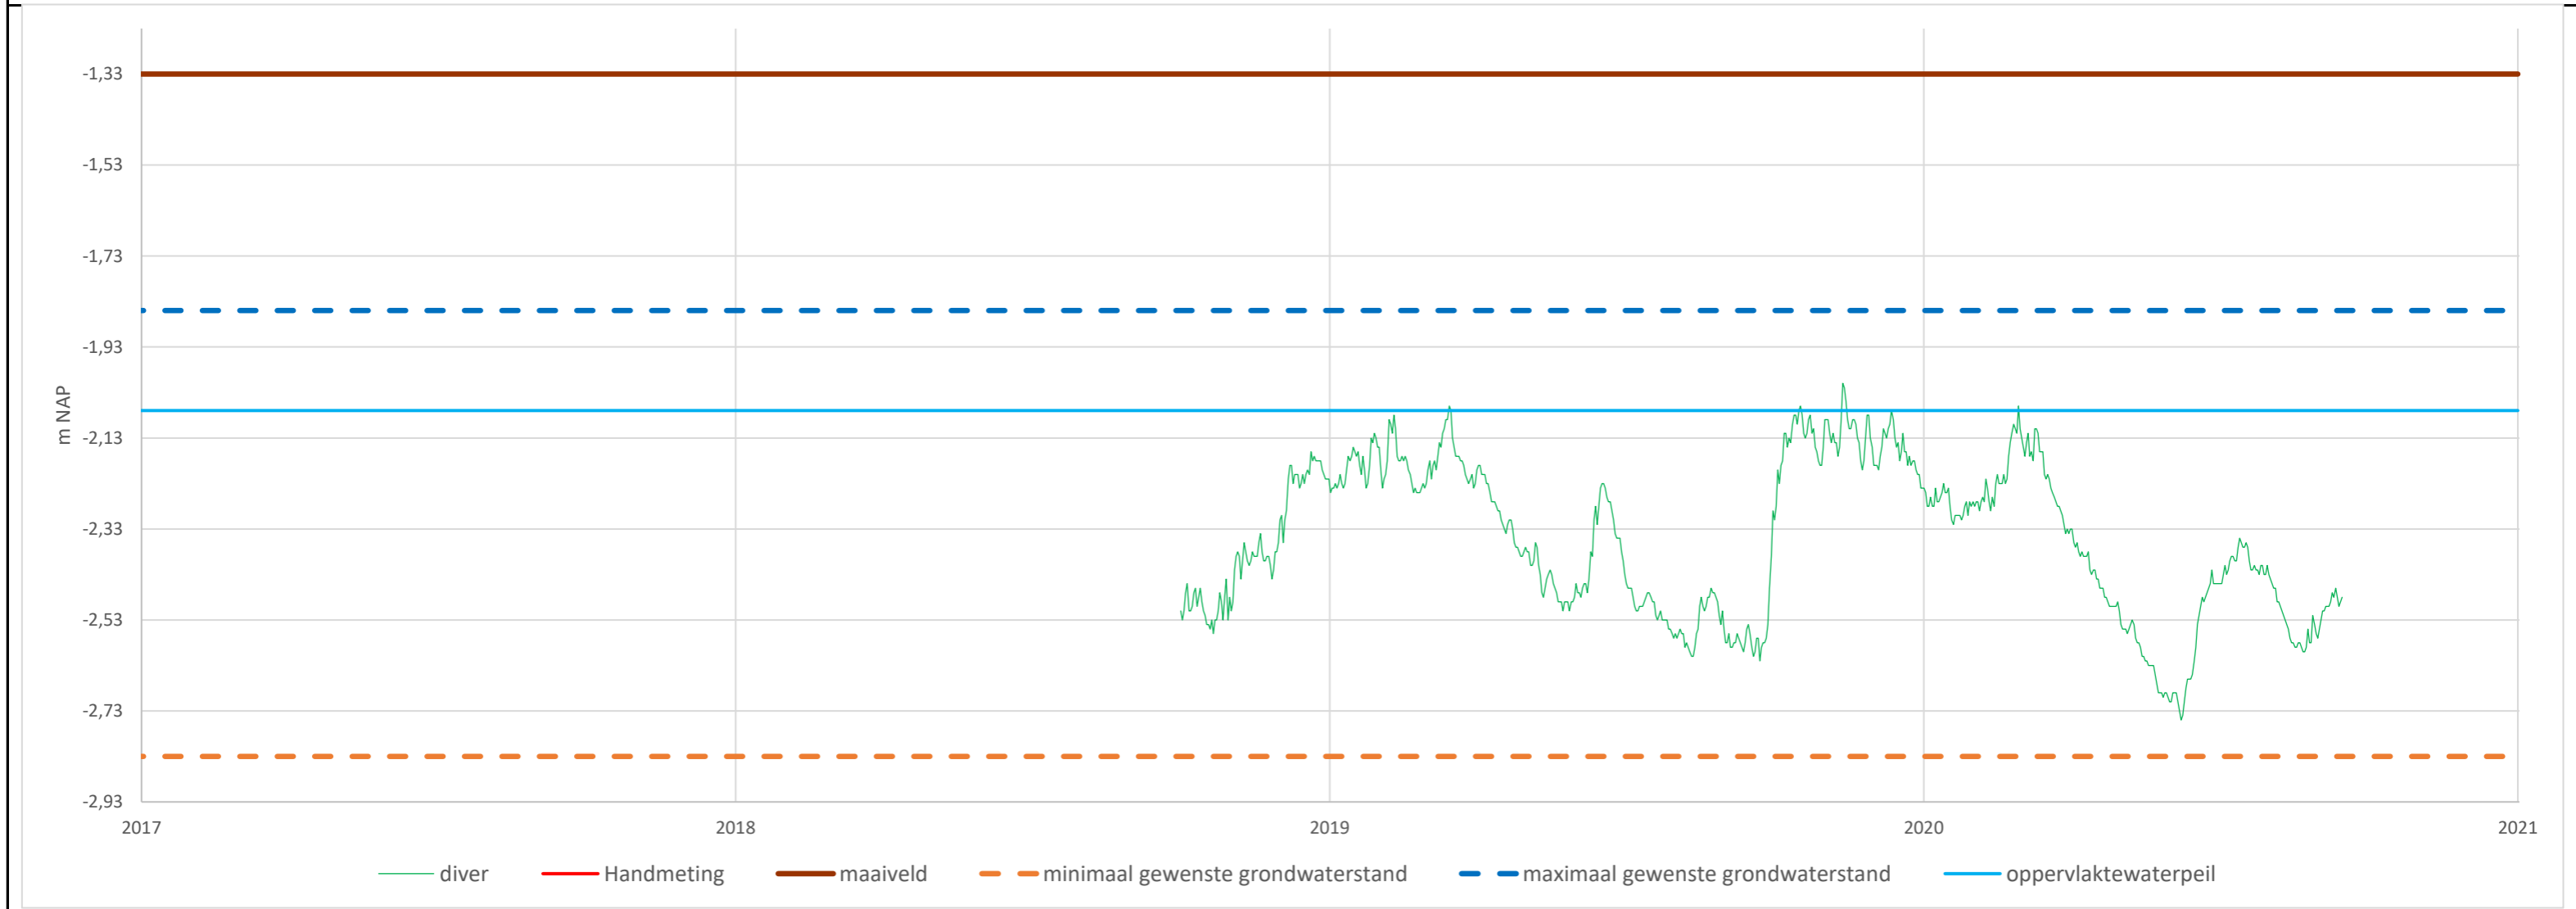
Algemene informatie		Opvallendheden	Acties
Locatie: Straat: Steenbakkersstraat nr.9 Ter plaatse van: Minimale afstand tot bebouwing: 5m Maaiveldhoogte: -1,33 m N.A.P.		<ul style="list-style-type: none"> • Op deze locatie voldoet de grondwaterstand aan het gemeentelijk beleid. De grondwaterstanden fluctueren binnen de maximaal en minimaal gewenste grondwaterstand. • Grondwaterstand zakt in droge zomers sterk uit. Dat is een risico voor bebouwing op staal. Bij reconstructie wordt drainage aangelegd en wordt de grondwaterstand gereguleerd op oppervlaktewaterpeil. 	<ul style="list-style-type: none"> • Geen directe acties noodzakelijk.
Grondwaterstanden: GHG: -2,13 m N.A.P. Gemiddelde grondwaterstand (mediaan): -2,37 m N.A.P. GLG: -2,58 m N.A.P.			
Overige informatie: Type monitoring: Divermeting Begin handmeting: - Begin divermeting: 2-10-2018 Rioolvervanging:

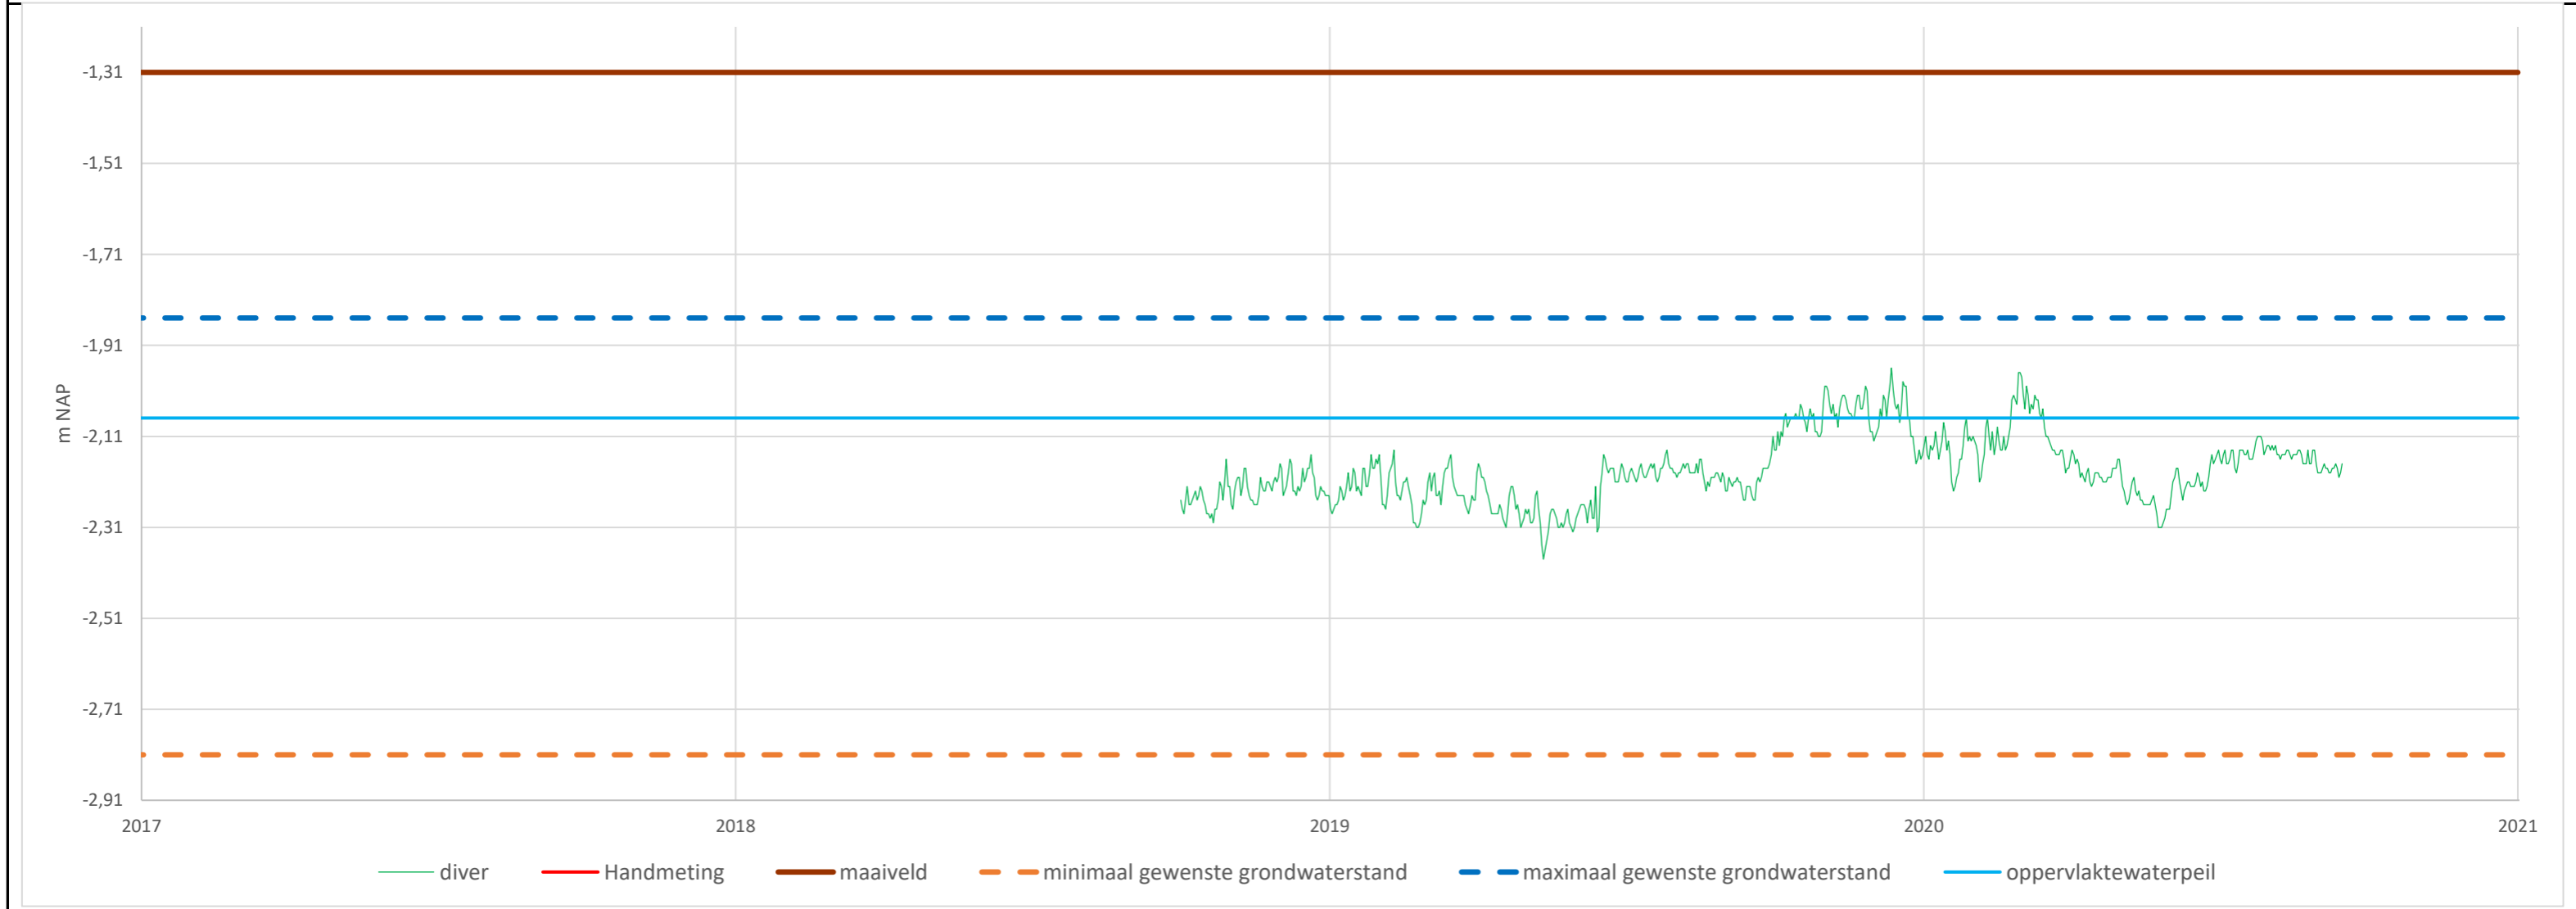
Algemene informatie		Opvallendheden	Acties
Locatie: Straat: IJsselstraat (zuid) nr.5a Ter plaatse van: Minimale afstand tot bebouwing: 2m Maaiveldhoogte: -1,31 m N.A.P.		<ul style="list-style-type: none"> Op deze locatie voldoet de grondwaterstand aan het gemeentelijk beleid. De grondwaterstanden fluctueren binnen de maximaal en minimaal gewenste grondwaterstand 	<ul style="list-style-type: none"> Geen directe acties noodzakelijk.
Grondwaterstanden: GHG: -2,07 m N.A.P. Gemiddelde grondwaterstand (mediaan): -2,19 m N.A.P. GLG: -2,27 m N.A.P.			
Overige informatie: Type monitoring: Divermeting Begin handmeting: - Begin divermeting: 2-10-2018 Rioolvervanging:

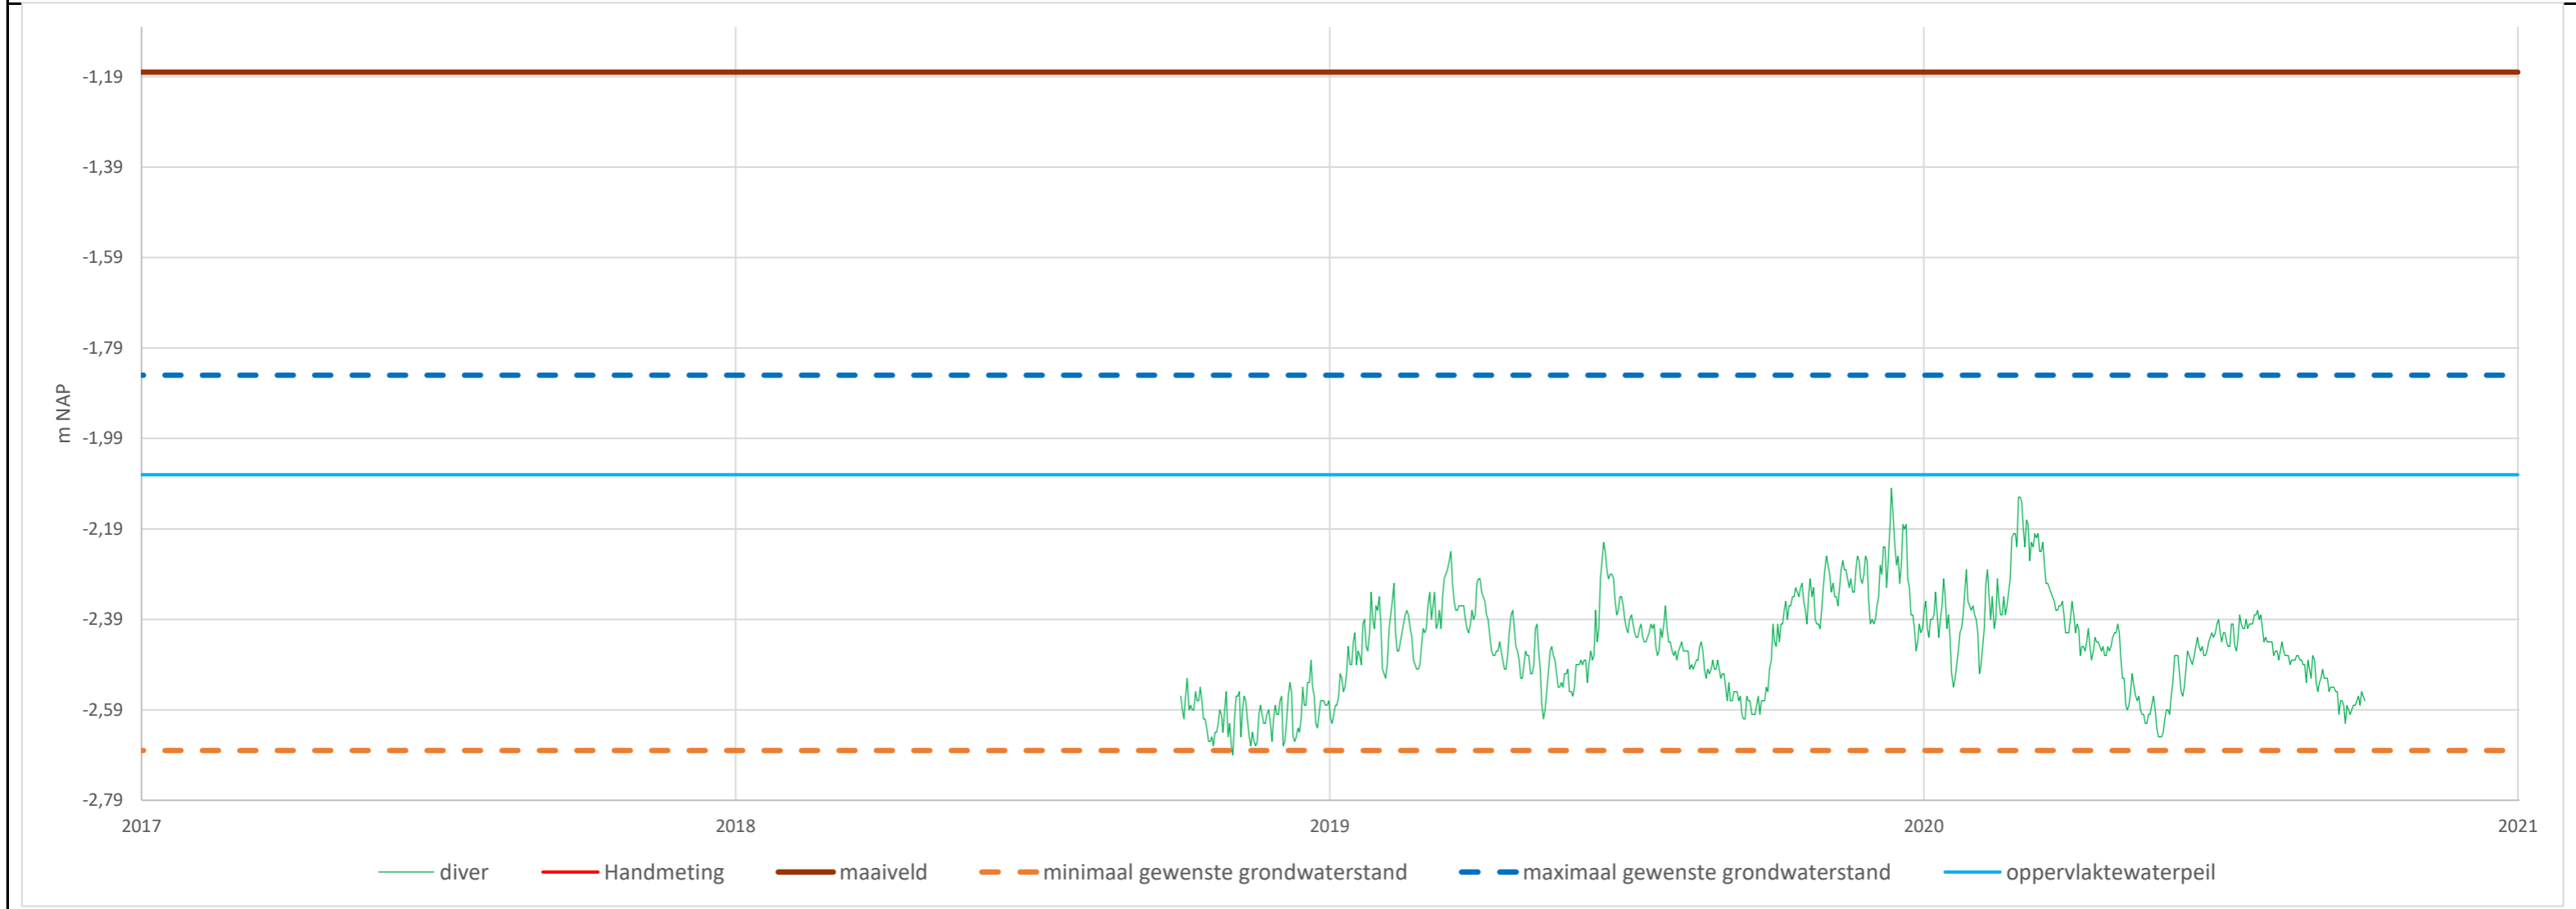
Algemene informatie		Opvallendheden	Acties
<p>Locatie: Straat: Rotterdamseweg nr.31 Ter plaatse van: Minimale afstand tot bebouwing: 5m Maaiveldhoogte: -1,18 m N.A.P.</p> <p>Grondwaterstanden: GHG: -2,30 m N.A.P. Gemiddelde grondwaterstand (mediaan): -2,45 m N.A.P. GLG: -2,60 m N.A.P.</p> <p>Overige informatie: Type monitoring: Divermeting Begin handmeting: - Begin divermeting: 2-10-2018 Rioolvervanging:</p>		<ul style="list-style-type: none"> • Op deze locatie voldoet de grondwaterstand aan het gemeentelijk beleid. De grondwaterstanden fluctueren binnen de maximaal en minimaal gewenste grondwaterstand. • Grondwaterstand zakt in droge zomer sterk uit. Monitoren effecten reconstructie. 	<ul style="list-style-type: none"> • Geen directe acties noodzakelijk.

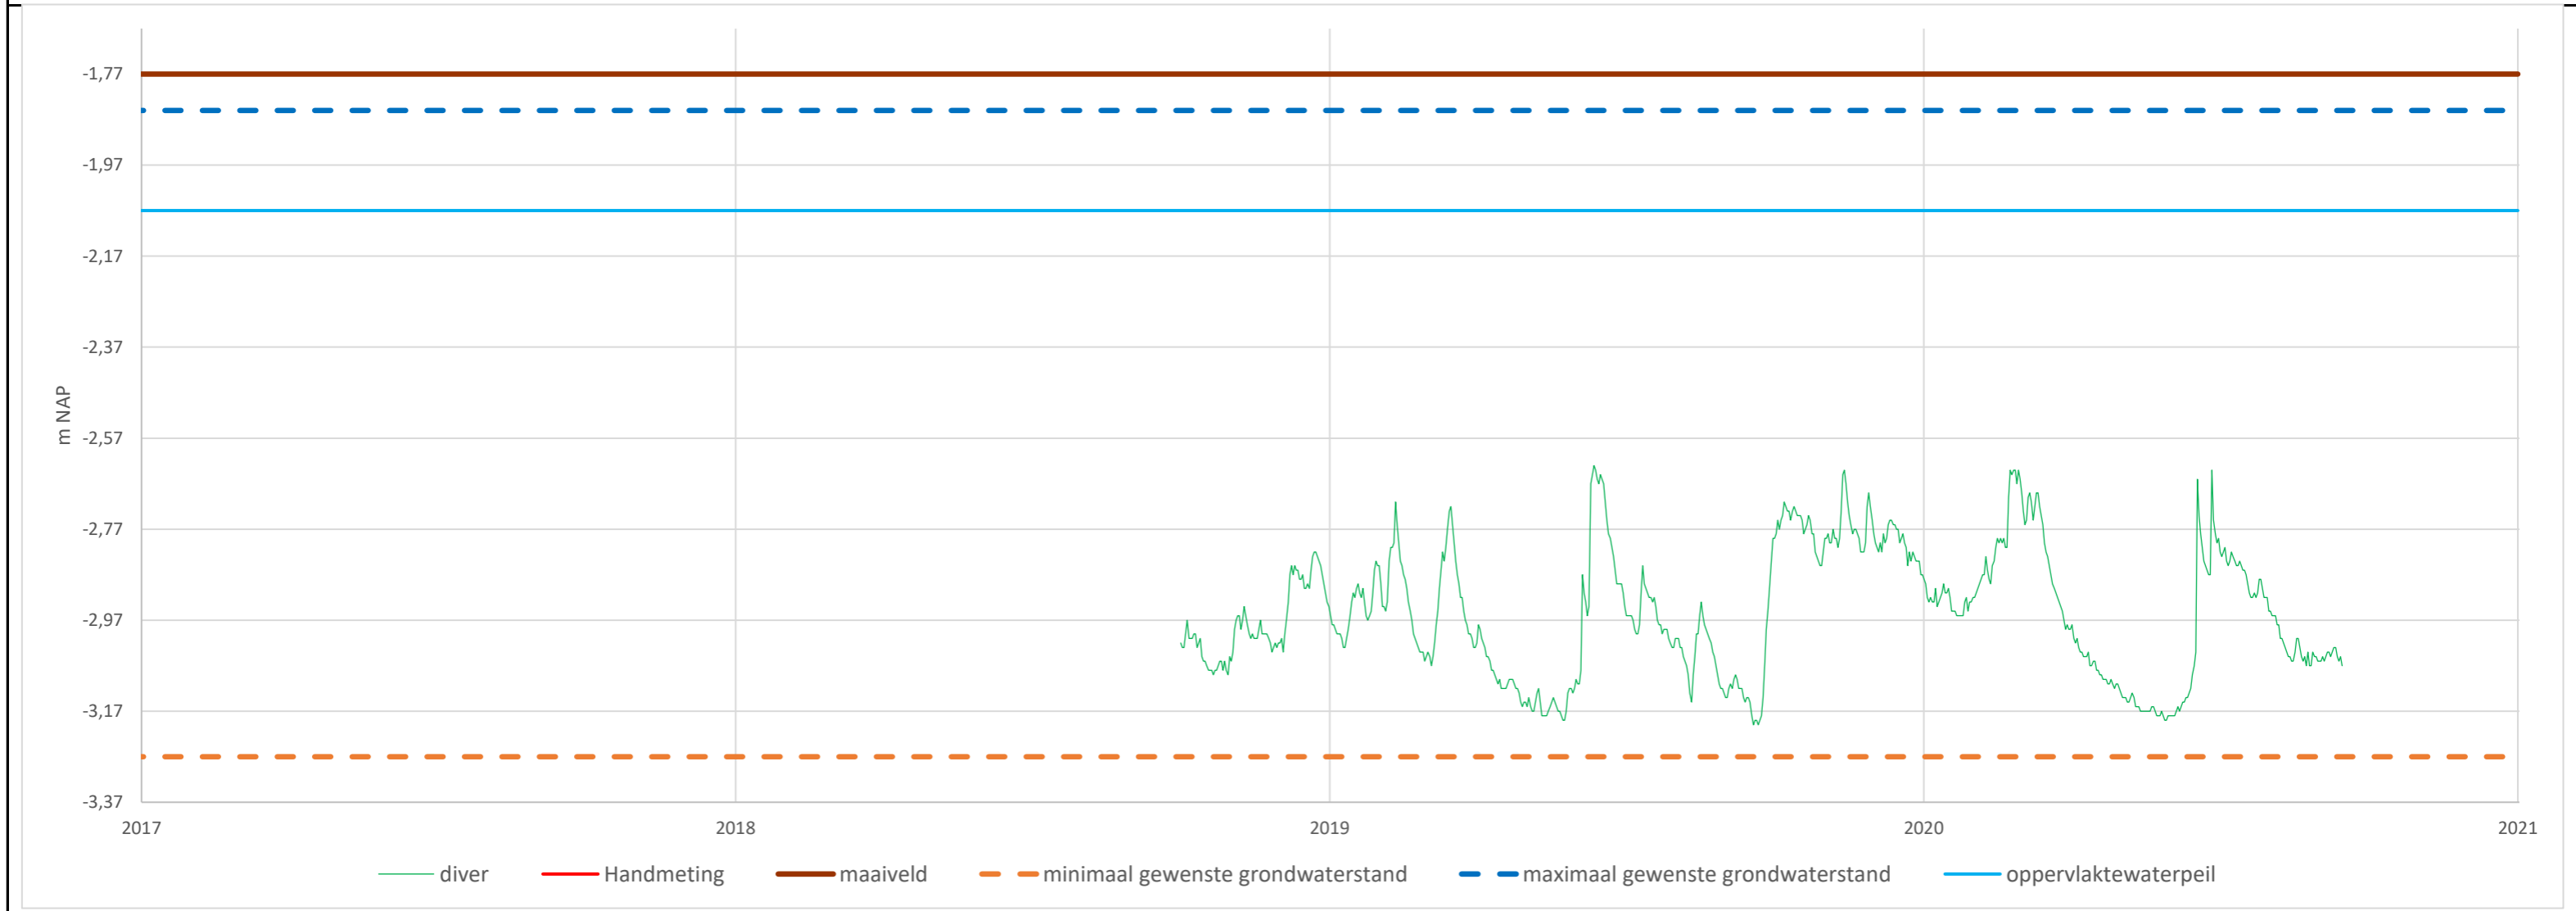
Algemene informatie		Opvallendheden	Acties
<p>Locatie: Straat: Wethouder Brouwerstraat Ter plaatse van: nr.76, hoek Noorderstraat 37 Minimale afstand tot bebouwing: 5m Maaiveldhoogte: -1,77 m N.A.P.</p> <p>Grondwaterstanden: GHG: -2,76 m N.A.P. Gemiddelde grondwaterstand (mediaan): -2,96 m N.A.P. GLG: -3,14 m N.A.P.</p> <p>Overige informatie: Type monitoring: Divermeting Begin handmeting: - Begin divermeting: 2-10-2018 Rioolvervangning:</p>		<ul style="list-style-type: none"> • Op deze locatie voldoet de grondwaterstand aan het gemeentelijk beleid. De grondwaterstanden fluctueren binnen de maximaal en minimaal gewenste grondwaterstand. • Grondwaterstand zakt in droge zomer sterk uit. Monitoren effecten reconstructie. 	<ul style="list-style-type: none"> • Geen directe acties noodzakelijk.

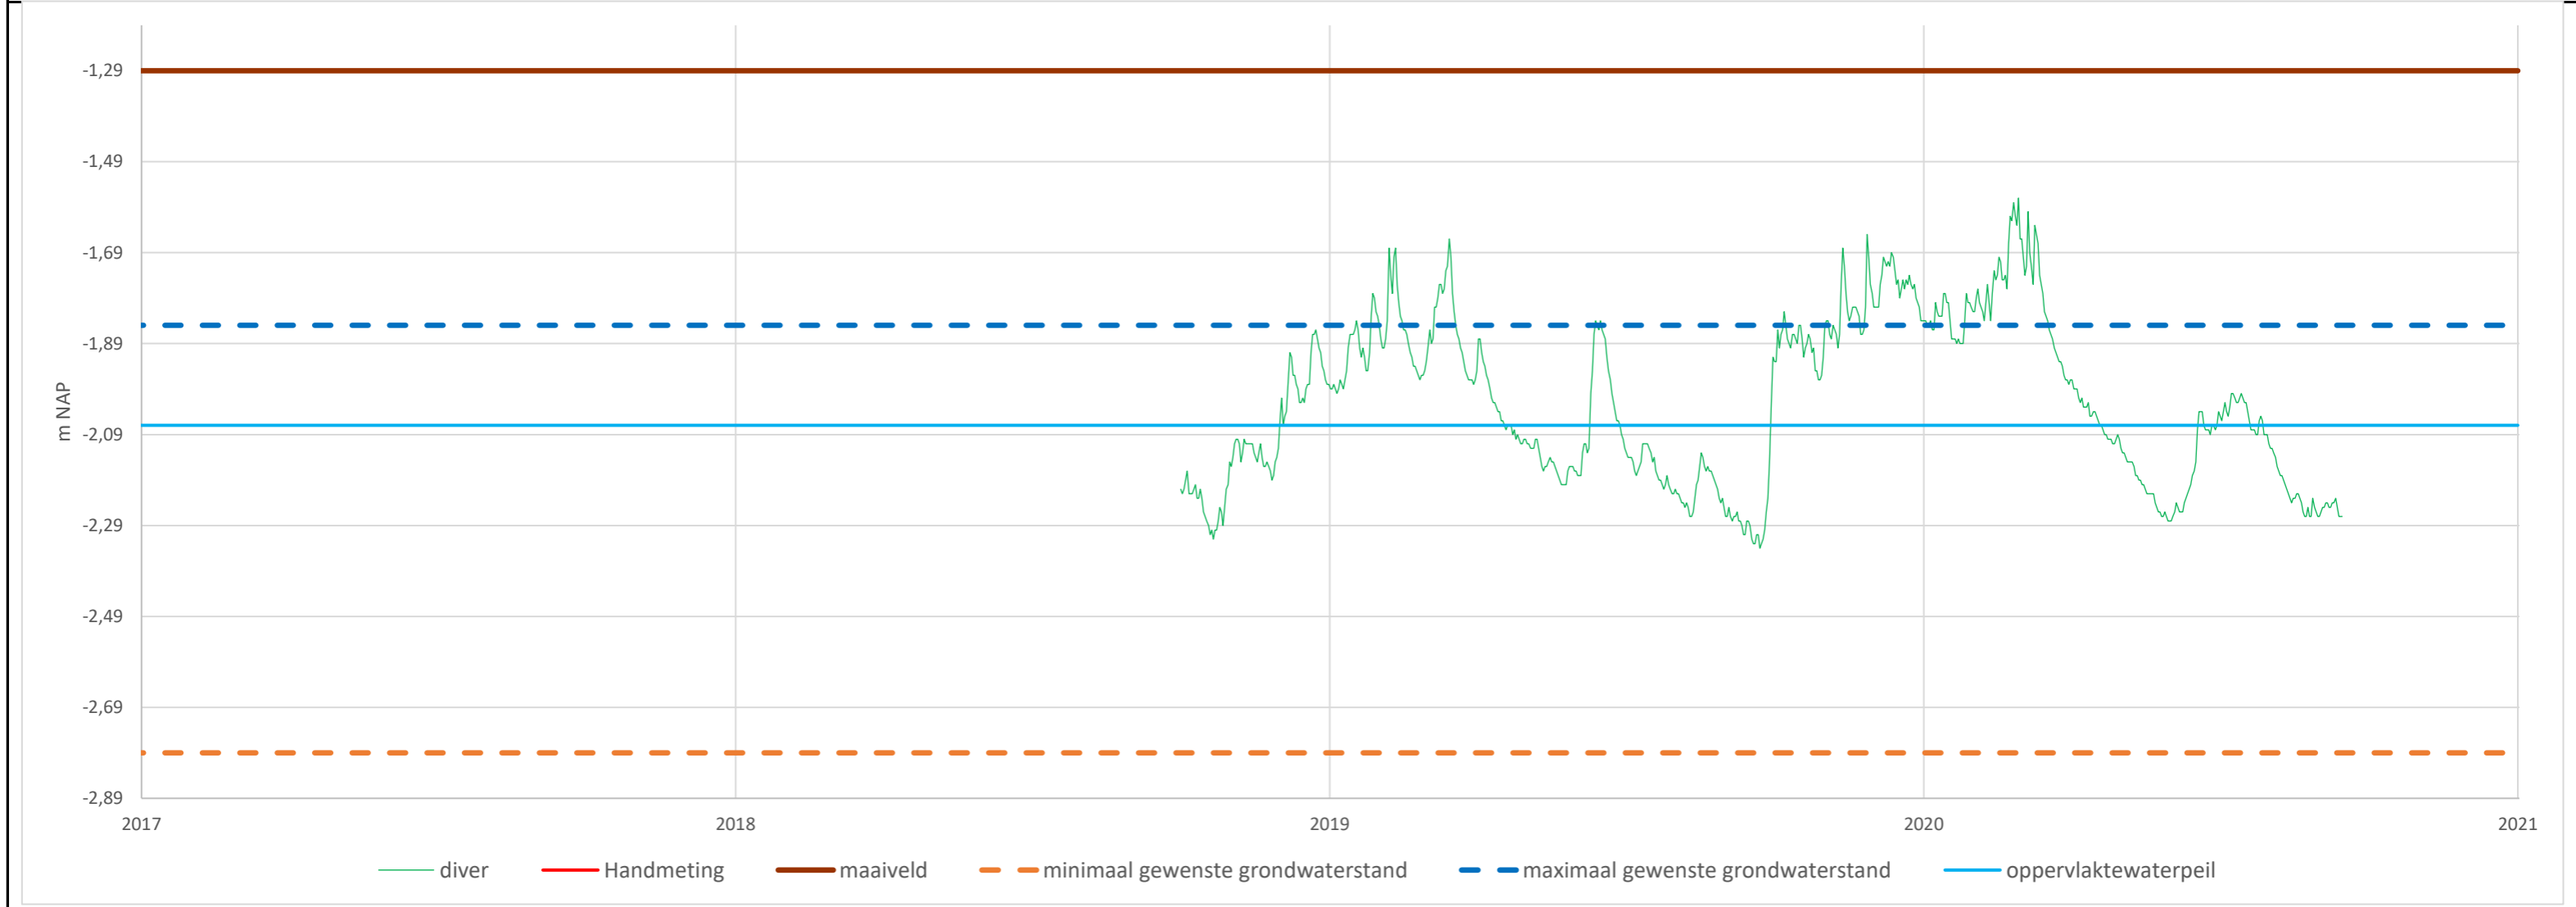
Algemene informatie		Opvallendheden	Acties
<p>Locatie: Straat: Weteringsingel Ter plaatse van: Minimale afstand tot bebouwing: 5m Maaiveldhoogte: -1,29 m N.A.P.</p> <p>Grondwaterstanden: GHG: -1,78 m N.A.P. Gemiddelde grondwaterstand (mediaan): -2,04 m N.A.P. GLG: -2,25 m N.A.P.</p> <p>Overige informatie: Type monitoring: Divermeting Begin handmeting: - Begin divermeting: 2-10-2018 Rioolvervanging:</p>		<ul style="list-style-type: none"> Op deze locatie voldoet de grondwaterstand niet aan het gemeentelijk beleid. De grondwaterstand is enkele keren hoger dan de maximaal gewenste grondwaterstand. Gezien de korte meetreeks is het nog onduidelijk of er sprake is van structureel te hoge grondwaterstand. 	<ul style="list-style-type: none"> Effect (structureel) hoge grondwaterstanden nagaan.

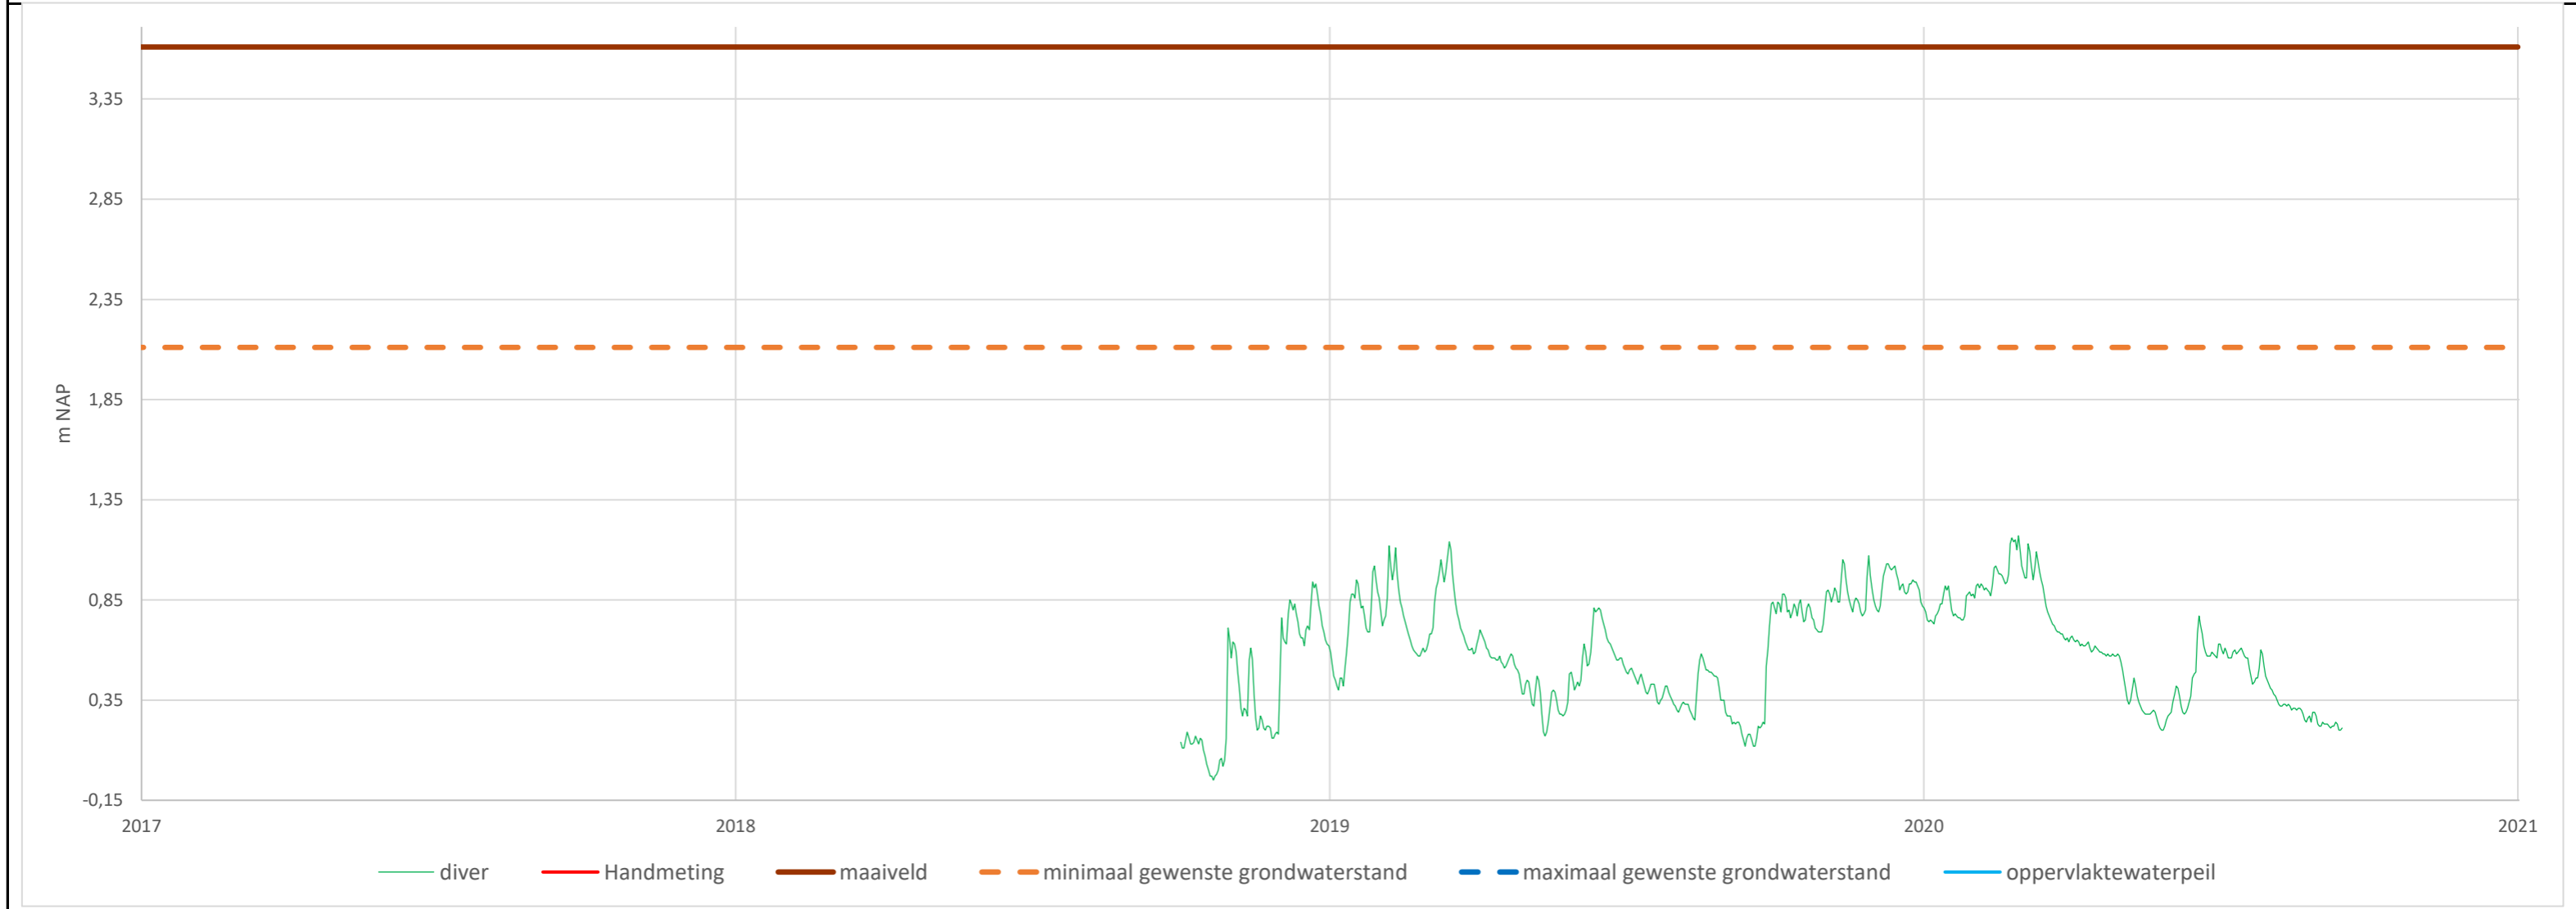
Algemene informatie		Opvallendheden	Acties
<p>Locatie: Straat: Lekdijk Ter plaatse van: tegenover nr. 60 Minimale afstand tot bebouwing: 15m Maaiveldhoogte: 3,61 m N.A.P.</p> <p>Grondwaterstanden: GHG: 0,93 m N.A.P. Gemiddelde grondwaterstand (mediaan): 0,59 m N.A.P. GLG: 0,23 m N.A.P.</p> <p>Overige informatie: Type monitoring: Divermeting Begin handmeting: - Begin divermeting: 2-10-2018 Rioolvervangning</p>		<ul style="list-style-type: none"> • De grondwaterstand voldoet niet aan het gemeentelijk beleid/landelijke richtlijn. Omdat het een buitendijks gebied betreft kunnen de grondwaterstanden niet getoetst worden aan de maximaal gewenste grondwaterstand van N.A.P. -1,85 m. • Uit de grafiek worden afgelezen dat de grondwaterstanden ter plaatse van de peilbuis niet boven de 70 cm beneden maaiveld komen. Hiermee voldoet de grondwaterstand aan de landelijke richtlijn voor ontwateringsdiepte (70 cm). • De waterstanden liggen lager dan de 1,5 m beneden maaiveld. De grondwaterstanden voldoen niet aan het gemeentelijk beleid als het gaat om de minimaal gewenste grondwaterstand (1,5 m-mv). 	<ul style="list-style-type: none"> • Geen directe acties noodzakelijk. Structureel lage grondwaterstanden zorgen niet voor overlast.

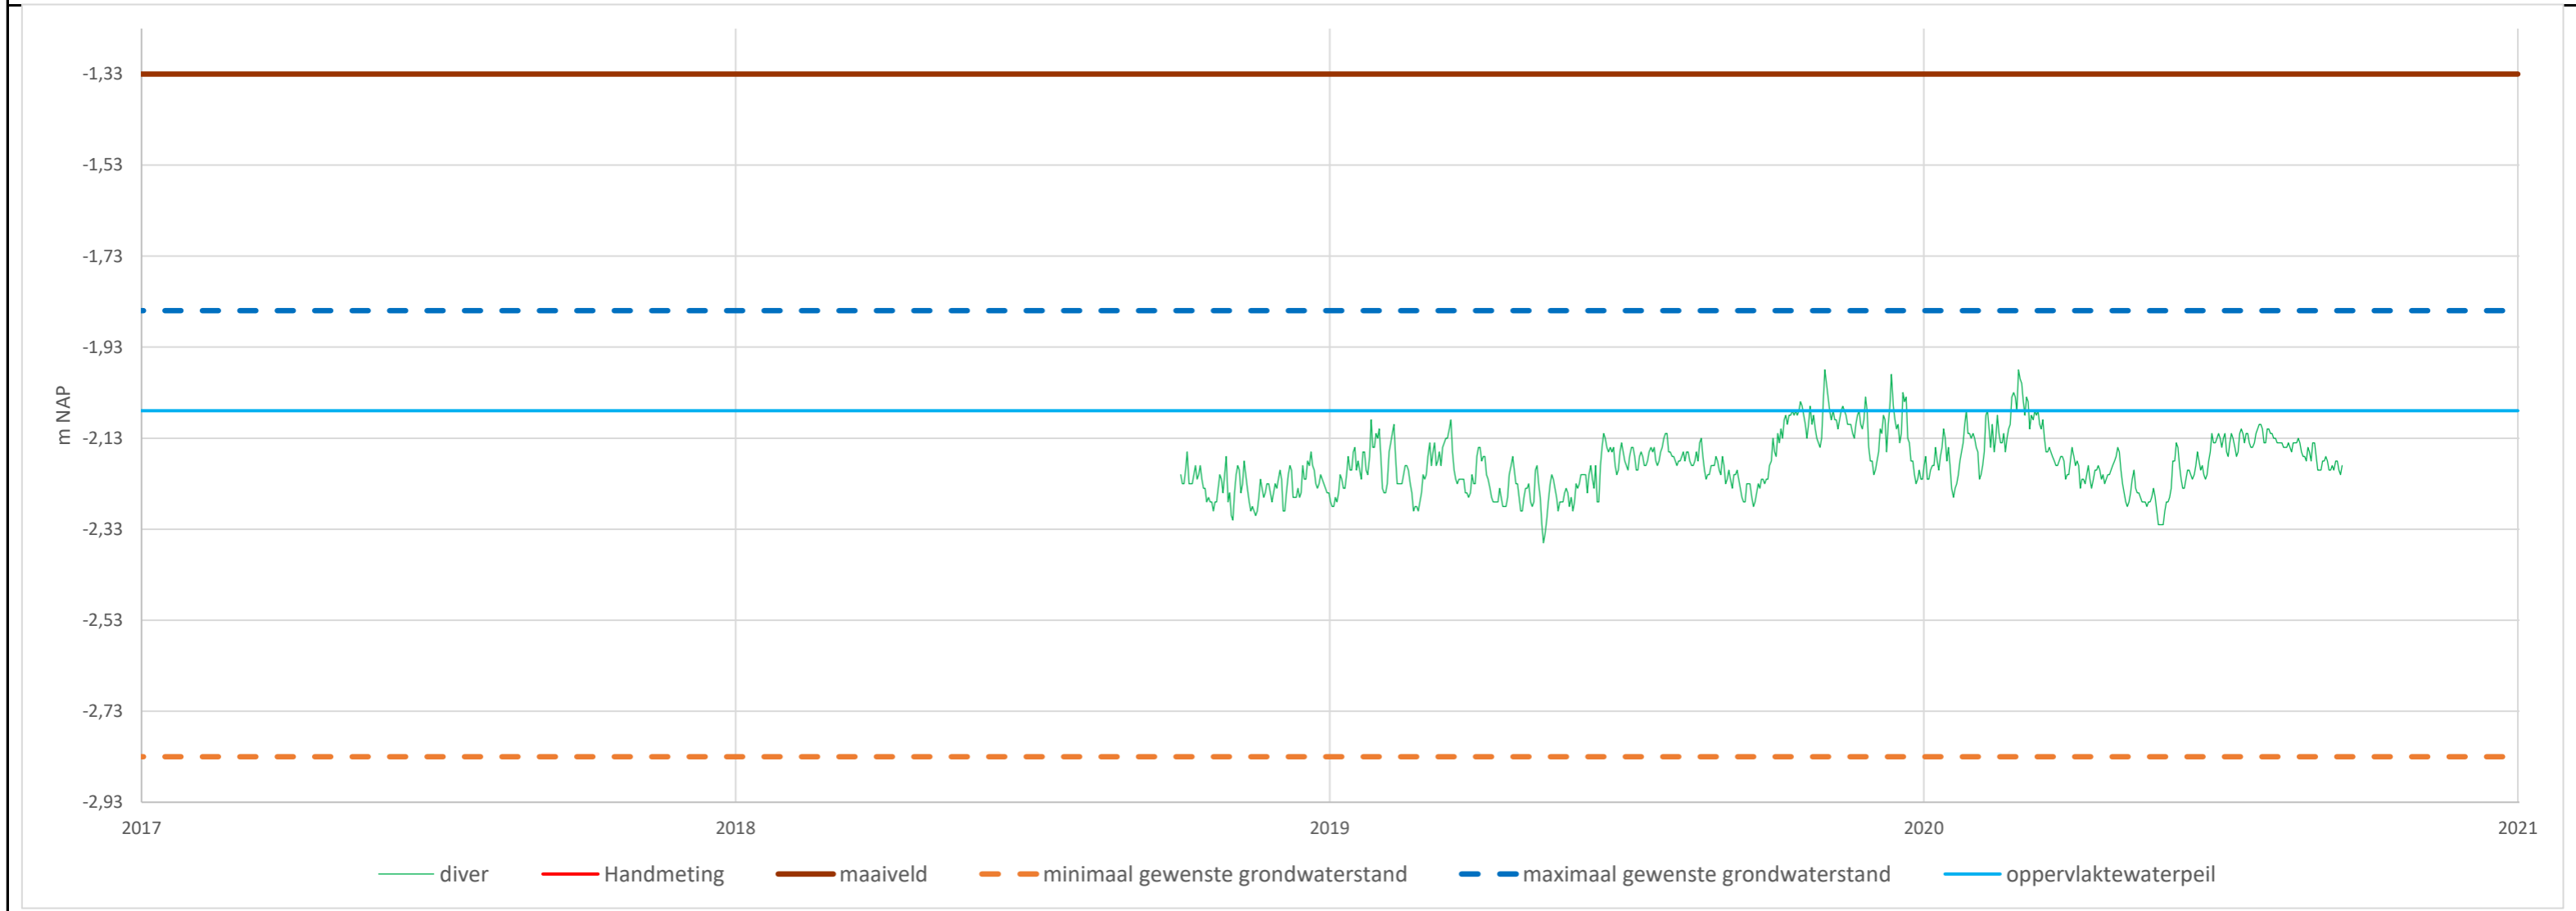
Algemene informatie		Opvallendheden	Acties
Locatie: Straat: Tuinstraat nr.68 Ter plaatse van: Minimale afstand tot bebouwing: 7m Maaiveldhoogte: -1,33 m N.A.P.		<ul style="list-style-type: none"> Op deze locatie voldoet de grondwaterstand aan het gemeentelijk beleid. De grondwaterstanden fluctueren binnen de maximaal en minimaal gewenste grondwaterstand 	<ul style="list-style-type: none"> Geen directe acties noodzakelijk.
Grondwaterstanden: GHG: -2,10 m N.A.P. Gemiddelde grondwaterstand (mediaan): -2,19 m N.A.P. GLG: -2,27 m N.A.P.			
Overige informatie: Type monitoring: Divermeting Begin handmeting: - Begin divermeting: 2-10-2018 Rioolvervanging:
