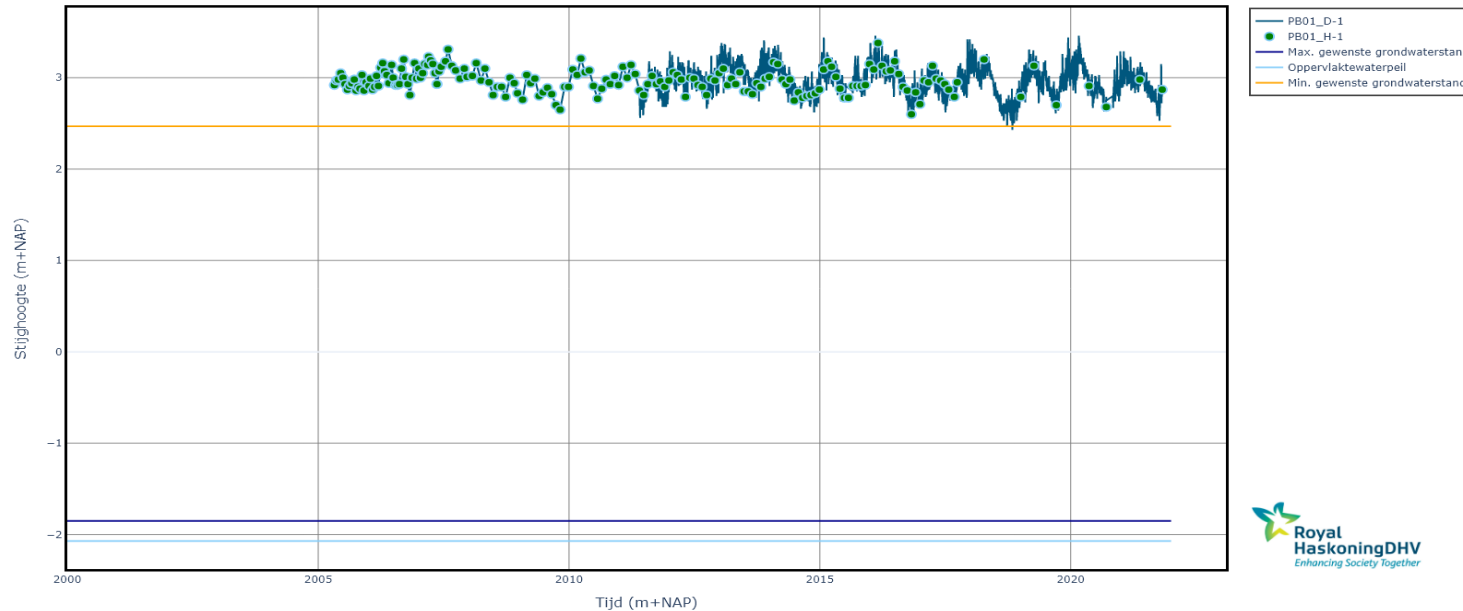
PB01

De grondwaterstand voldoet aan het gemeentelijk beleid/landelijke richtlijn. Omdat het een buitendijks gebied betreft kunnen de grondwaterstanden niet getoetst worden aan de maximaal gewenste grondwaterstand van N.A.P. -1,85 m. Wel kan uit de grafiek worden afgelezen dat de grondwaterstanden ter plaatse van de peilbuis niet boven de 70 cm beneden maaiveld komen en niet beneden de 1,5 m beneden maaiveld. De grondwaterstanden voldoen dus aan de landelijke richtlijn voor ontwateringsdiepte (70 cm) en het gemeentelijk beleid als het gaat om de minimaal gewenste grondwaterstand (1,5 m-mv).

Geen directe acties noodzakelijk.

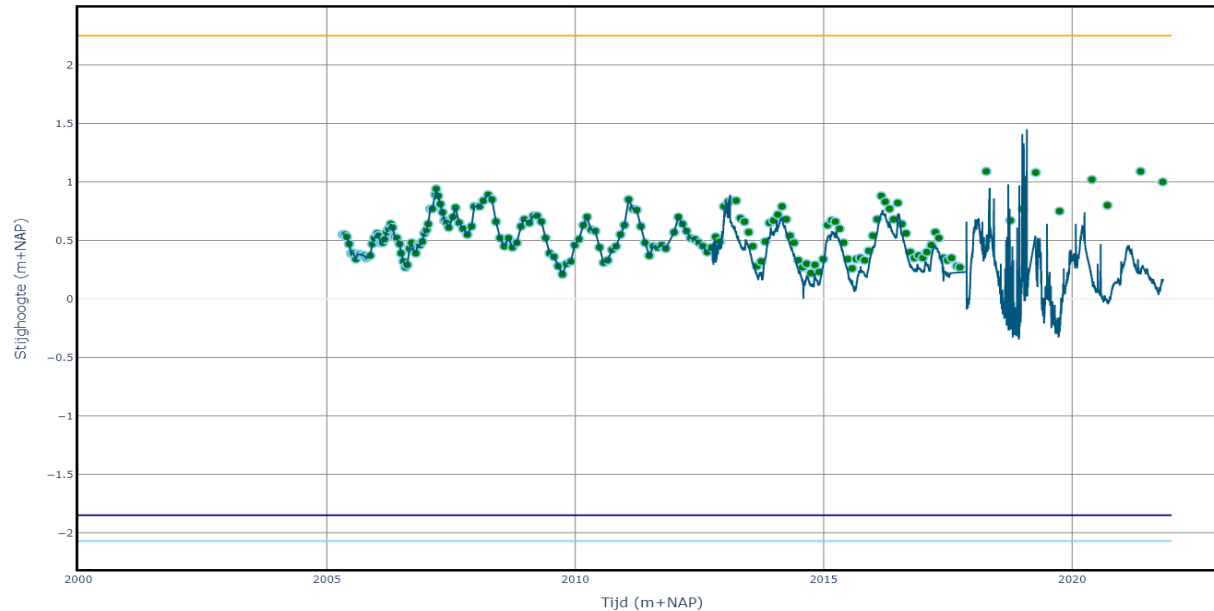
PB02

Op deze locatie is een structureel te lage grondwaterstand. Bij deze peilbuis ligt de grondwaterstand meer dan 3 meter onder mv. De lage grondwaterstand is te verklaren doordat dit een buitendijks gebied betreft waarbij het mv veel hoger ligt dan het omliggende oppervlaktewaterpeil. De meeste bebouwing in de omgeving van dit meetpunt is van na 1979 is of uit de jaren 70. Gezien de grote ontwateringsdiepte kan er aangenomen worden dat er bij de bouw rekening is gehouden met deze lage grondwaterstanden. Er worden in de omgeving van deze peilbuis dus geen problemen verwacht met betrekking tot te lage grondwaterstanden en funderingen. In 2017 is gestart met algehele rioolvervanging en ophogen van het gebied. Daarmee is eventuele infiltratie van grondwater in rioolstelsel zeker ook niet meer mogelijk. Tijdens werkzaamheden op 18-07-2017 bij rioolvervanging is de peilbuis beschadigd. Het meetpunt is hersteld en op 16-11-2017 is de meetreeks hervat. Er blijft een afwijking waarneembaar tussen de handmeting en de drukmeting.

Geen directe acties noodzakelijk. Structureel lage grondwaterstanden zorgen niet voor overlast.

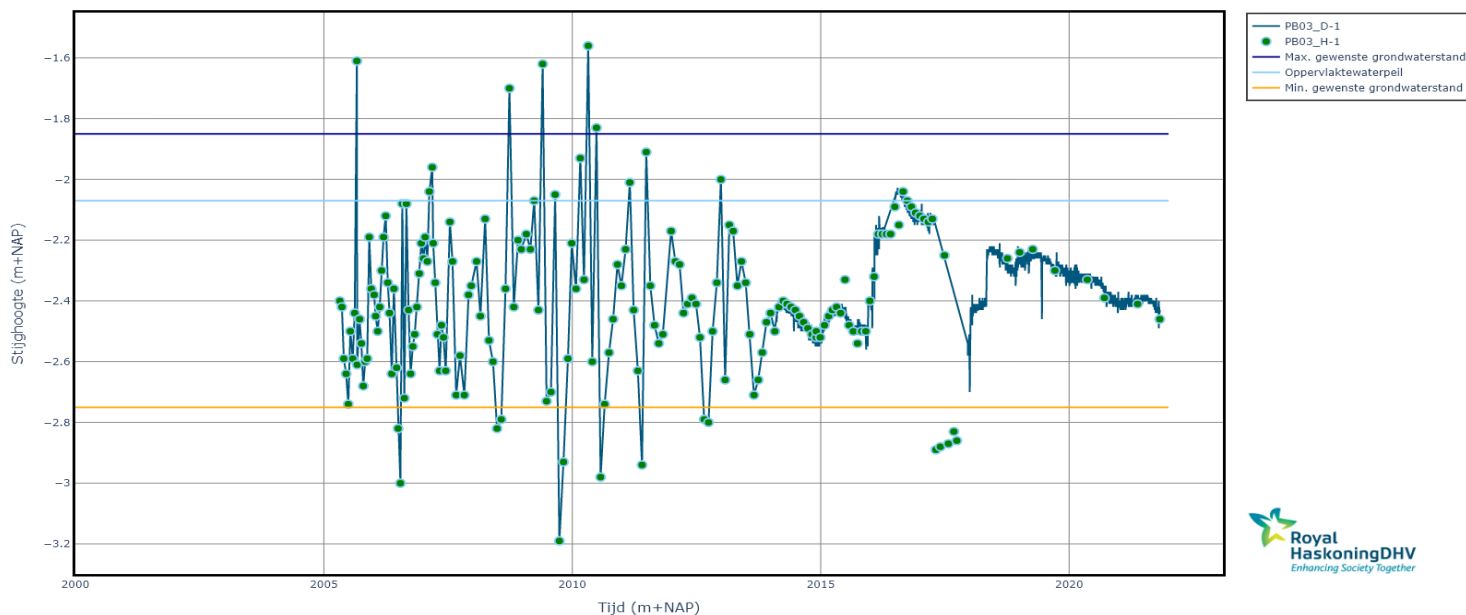
PB03

Op deze locatie voldoet de grondwaterstand aan het gemeentelijk beleid. De grondwaterstanden fluctueren binnen de maximaal en minimaal gewenste grondwaterstand. Grondwaterstand is lager dan oppervlaktewaterpeil (-2,07mNAP). Dit is een risico ivm verzakking van op staal gefundeerde panden. Op 17-12-2017 is een nieuwe diver geïnstalleerd. Reconstructie gepland in 2022.

Geen directe acties noodzakelijk. De grondwaterstand voldoet aan het gemeentelijk beleid.

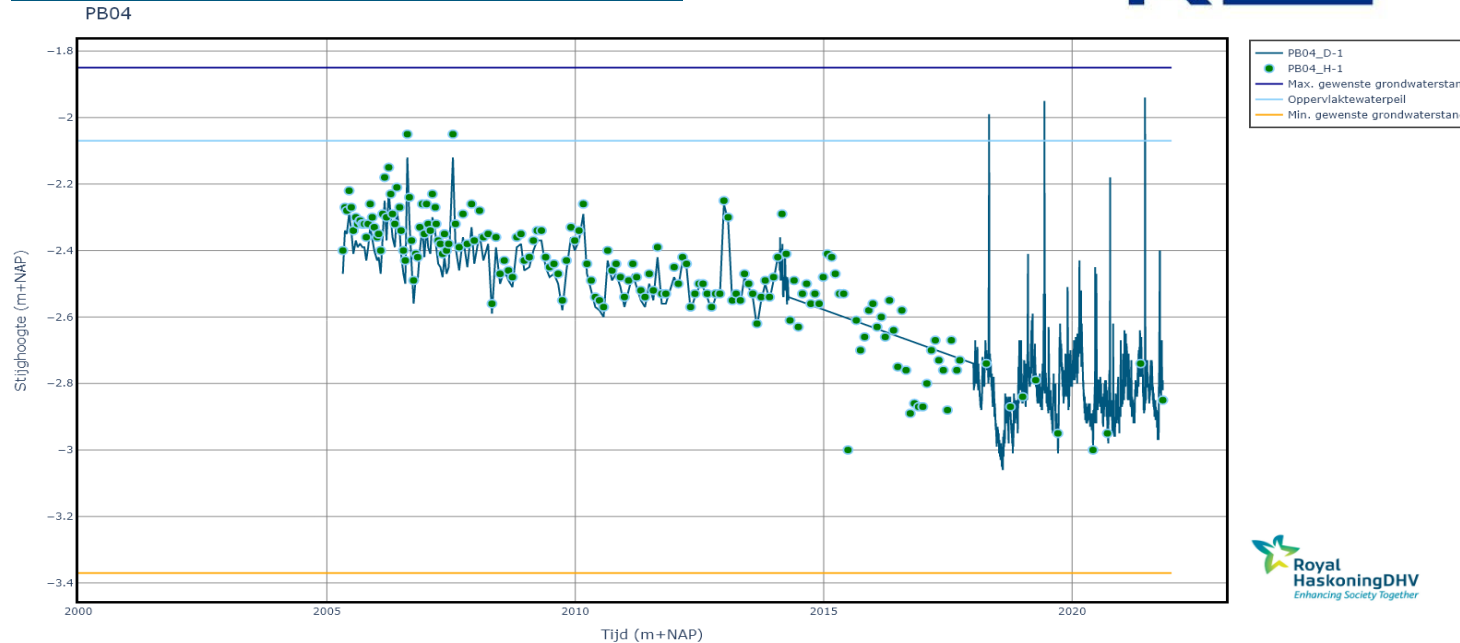
Meetpunt PB04

Op deze locatie voldoet de grondwaterstand aan het gemeentelijk beleid. De grondwaterstanden fluctueren binnen de maximaal en minimaal gewenste grondwaterstand. De grondwaterstand ligt beduidend lager dan het oppervlaktewaterpeil (-2,07mNAP). Dit is een risico ivm verzakking van op staal gefundeerde panden. De lage grondwaterstand wordt vermoedelijk veroorzaakt door een lek riool.

De grondwaterstand laat een dalende trend zien, met name de droge zomer van 2018 is de grondwaterstand aan de lage kant.

Maximaal gewenste grondwaterstand bevindt zich boven maaiveld.

Geen directe acties noodzakelijk.

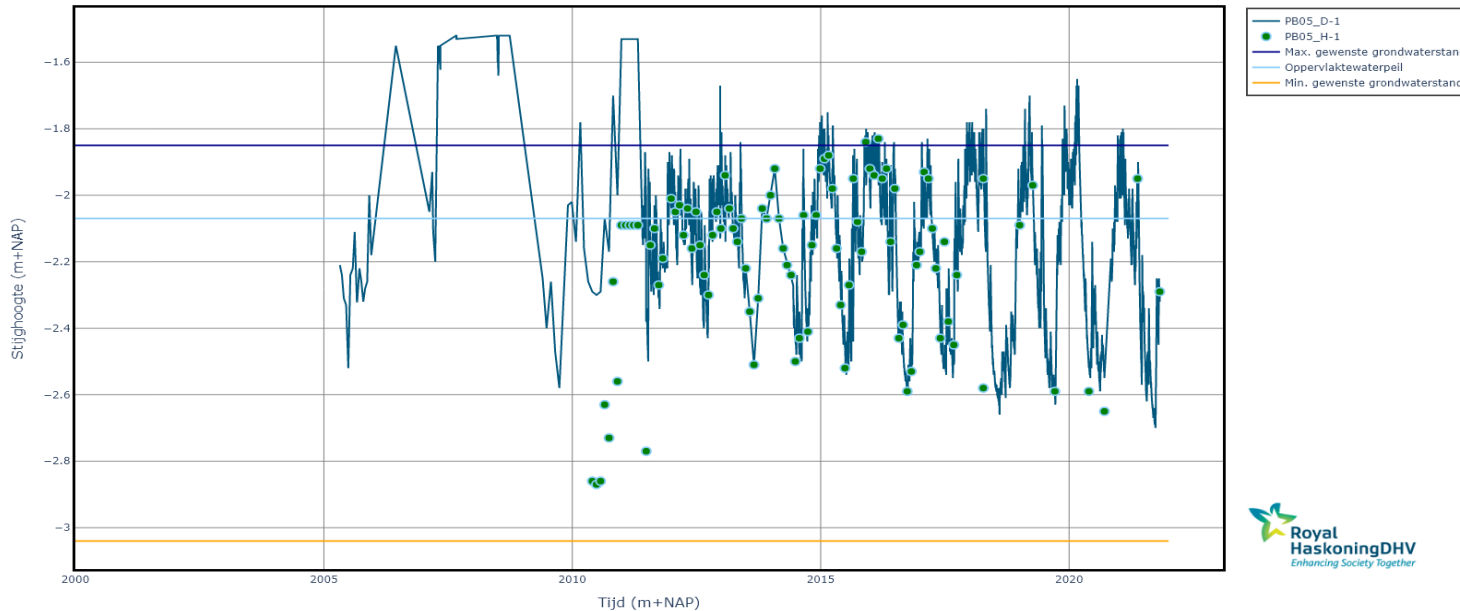
PB05

Van 2005 tot en met 2009 zijn er opvallende grondwaterstanden geregistreerd op deze locatie. Deze waarden geven geen betrouwbaar beeld en worden daarom niet verder in deze beschouwing meegenomen. Op deze locatie voldoet de grondwaterstand aan het gemeentelijk beleid. De grondwaterstanden fluctueren binnen de maximaal en minimaal gewenste grondwaterstand. De waterstanden komen slechts kortstondig boven de maximaal gewenste grondwaterstand.

Geen directe acties noodzakelijk.

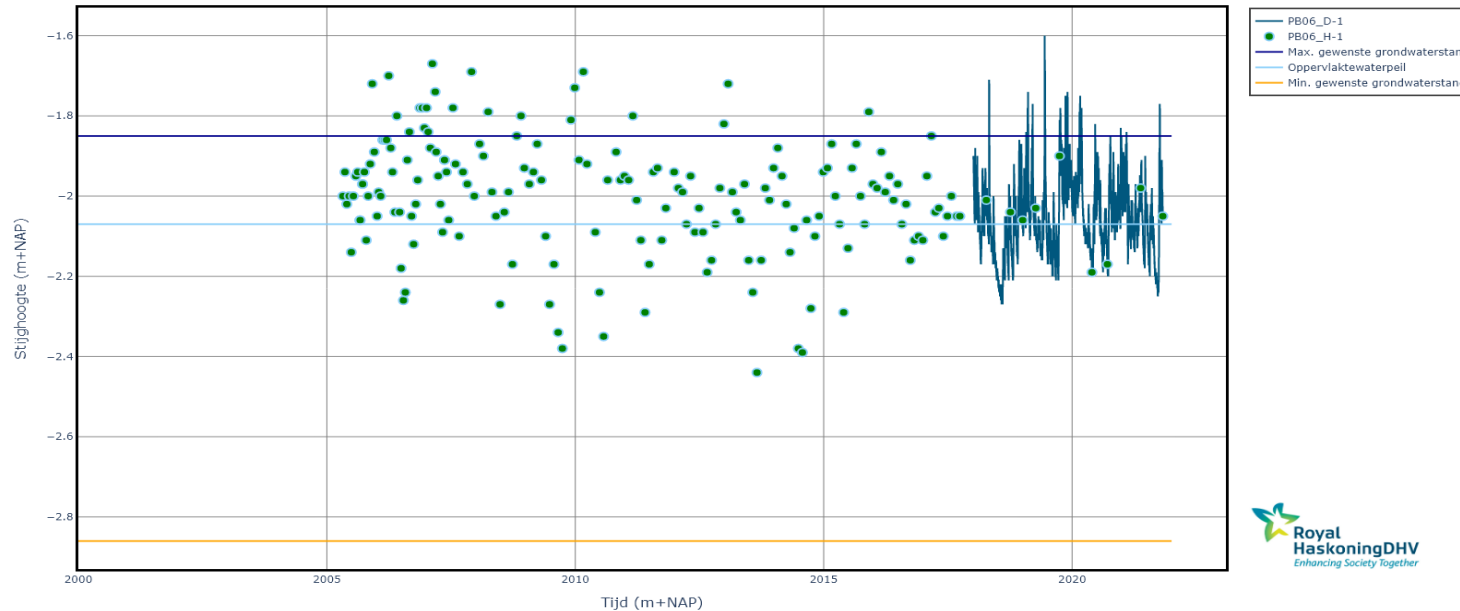
PB06

Op deze locatie voldoet de grondwaterstand aan het gemeentelijk beleid. De grondwaterstanden fluctueren binnen de maximaal en minimaal gewenste grondwaterstand. Uitzondering zijn enkele zeer kortstondige natte periodes. In de omgeving van peilbuis 6 is rioolvervanging uitgevoerd in 2015 waarbij ook DT-riolering is aangelegd. Bij peilbuis 6 is er geen verandering in grondwaterstand waar te nemen. Op 05-01-2018 is een diver geïnstalleerd, de metingen variëren rond het oppervlaktewaterpeil. De metingen komen slechts kortstondig boven de maximaal gewenste grondwaterstand.

Geen directe acties noodzakelijk. Werking van drainage blijven monitoren.

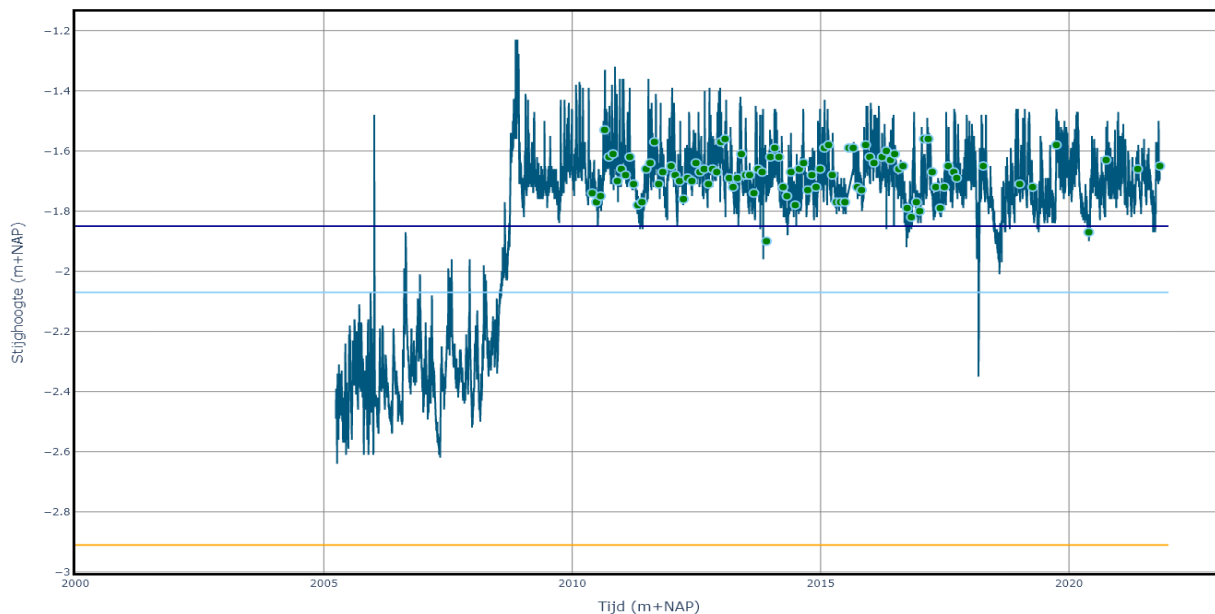
PB07

Op deze locatie is een structureel te hoge grondwaterstand. De grondwaterstand bevindt zich volledig boven de maximaal gewenste grondwaterstand van N.A.P. -1,85m. Uitgaande van de gemiddelde grondwaterstand is de ontwateringsdiepte ter plaatse van de peilbuis gemiddeld circa 10 cm.

De gemeente heeft aangegeven dat in 2007 in de omgeving van deze locatie de riolering is vervangen waarbij geen drainagesysteem is aangelegd. Mogelijk dat de werkzaamheden tot in de loop van 2008 hebben geduurd. Dit zou verklaren waarom de grondwaterstand na deze periode zo sterk stijgt. Waarschijnlijk is de oude riolering lek geweest waardoor deze een drainerende werking had. Met het vervangen van de riolering wordt het grondwater niet meer afgevoerd en stijgt de grondwaterstand tot een natuurlijk niveau.

Effect structureel hoge grondwaterstanden nagaan.

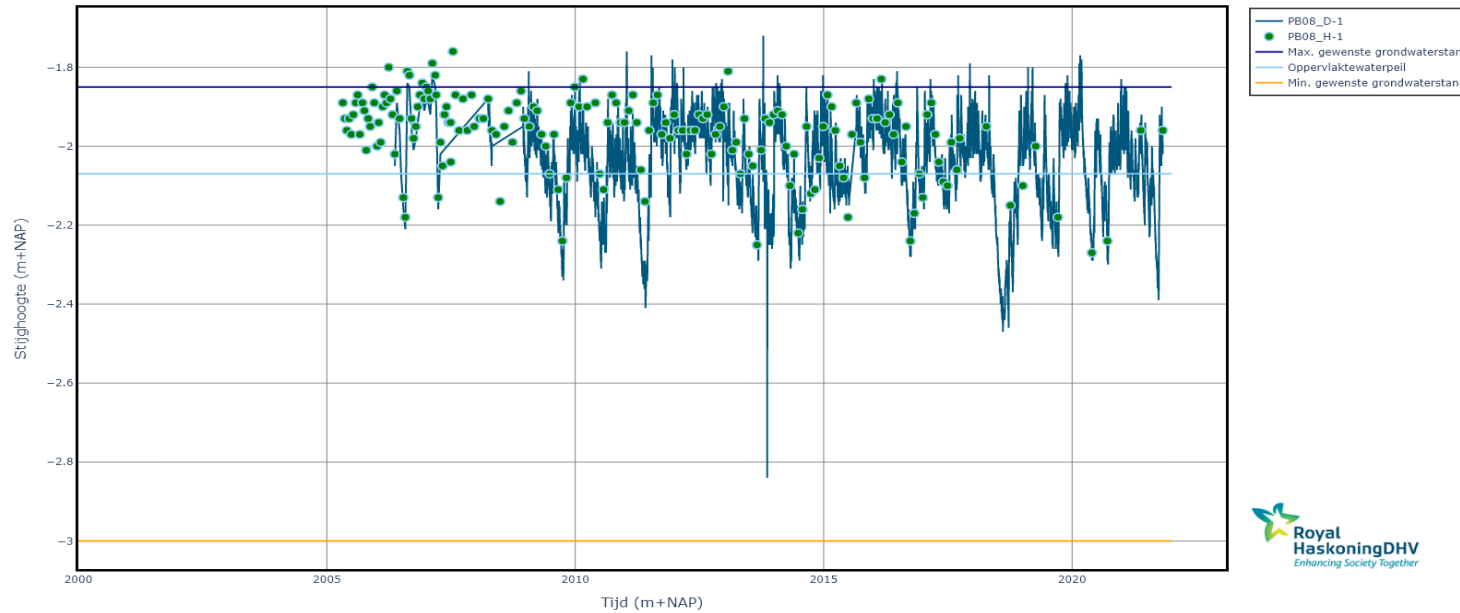
PB08

Op deze locatie voldoet de grondwaterstand aan het gemeentelijk beleid. De grondwaterstanden fluctueren binnen de maximaal en minimaal gewenste grondwaterstand. De grondwaterstand in de zomer van 2018 zakt verder uit, maar blijft boven de minimaal gewenste grondwaterstand. De metingen komen slechts kortstondig boven de maximaal gewenste grondwaterstand.

Geen directe acties noodzakelijk.

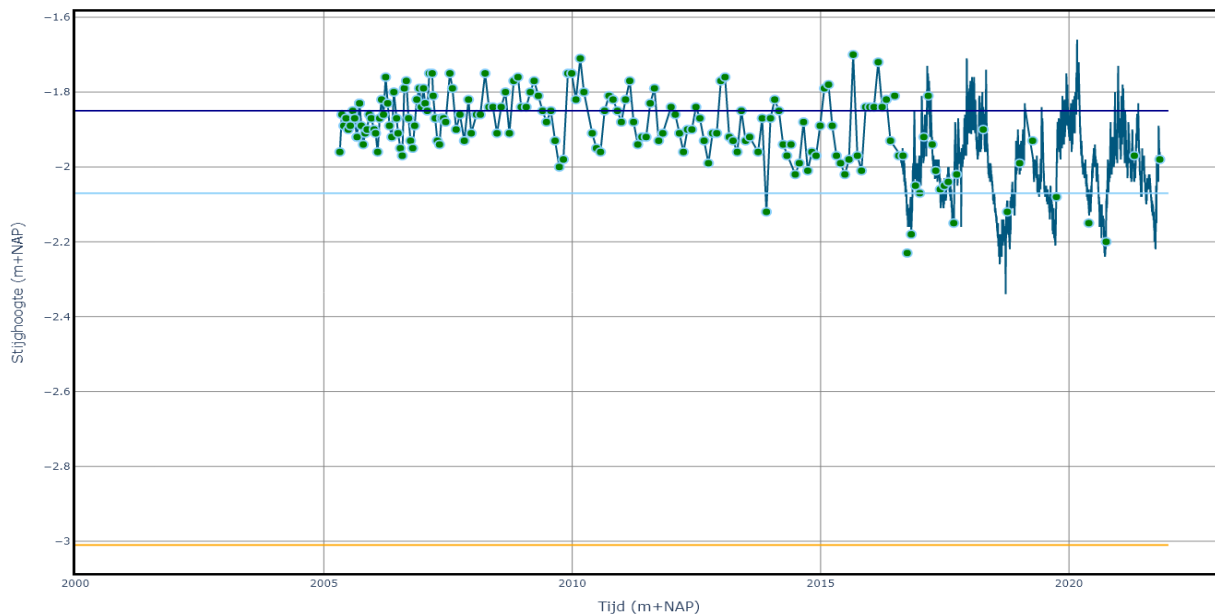
PB09

Op deze locatie is een structureel te hoge grondwaterstand. De grondwaterstand bevindt zich 3 opeenvolgende jaren, langer dan 4 weken boven de maximaal gewenste grondwaterstand. Met name het begin en eind van het jaar komt de waterstand boven de maximaal gewenste grondwaterstand.

Effect structureel hoge grondwaterstanden nagaan.

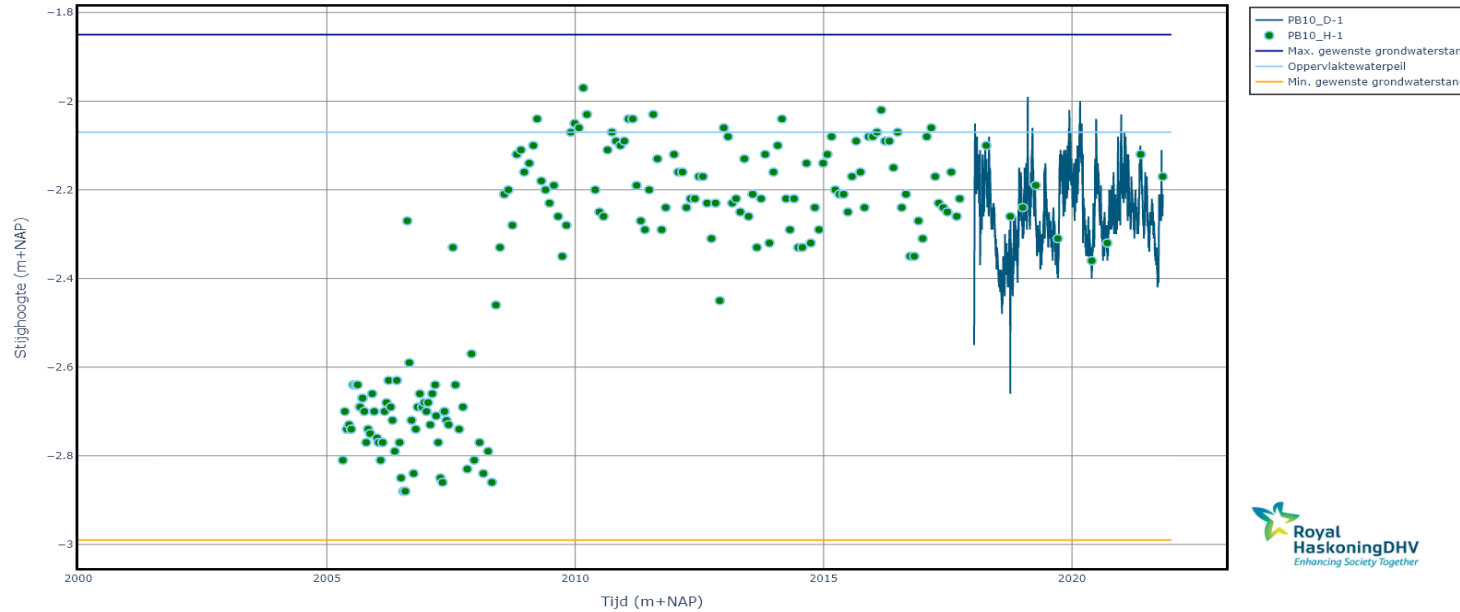
PB10

Op deze locatie voldoet de grondwaterstand aan het gemeentelijk beleid. De grondwaterstanden fluctueren binnen de maximaal en minimaal gewenste grondwaterstand. De grondwaterstand is in 2008 vrij direct gestegen. Mogelijk dat er in de omgeving van de peilbuis in die periode lekkende riolering is vervangen. De grondwaterstand op deze locatie lijkt vanaf 2009 vrij stabiel. Op 11-01-2018 is een nieuwe diver geïnstalleerd.

Geen directe acties noodzakelijk.

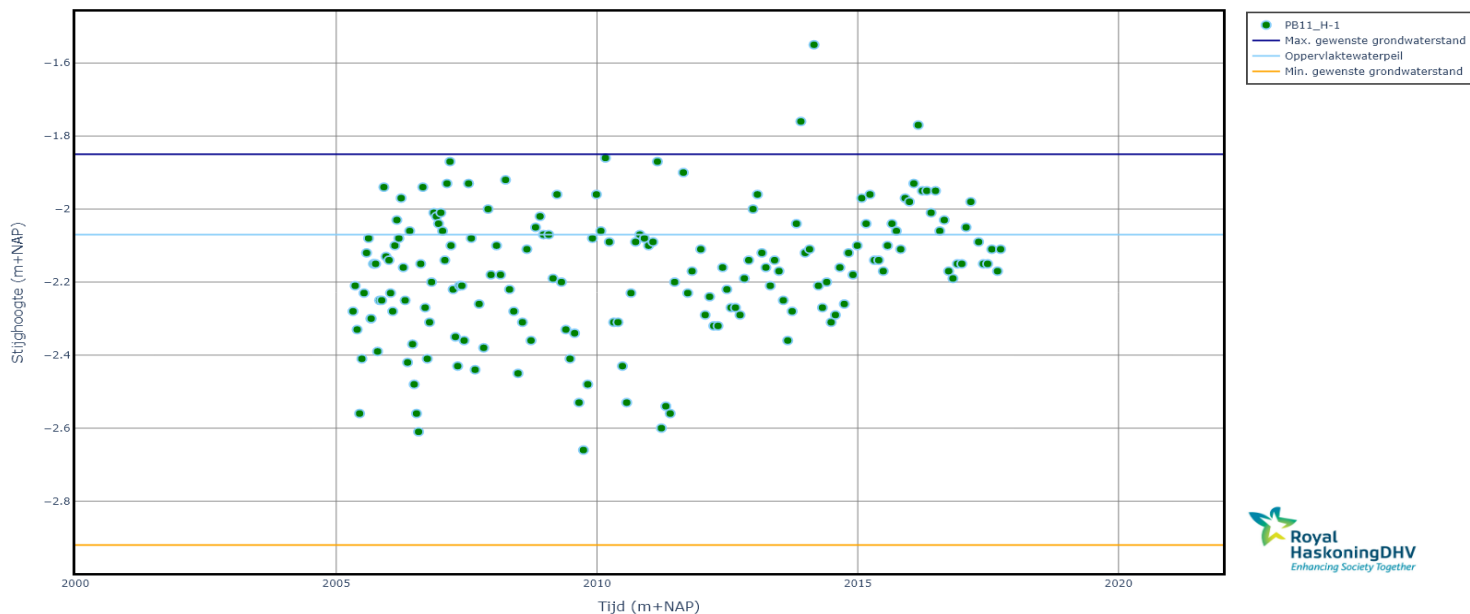
PB11

Op deze locatie voldoet de grondwaterstand aan het gemeentelijk beleid.

De grondwaterstanden fluctueren binnen de maximaal en minimaal gewenste grondwaterstand.

De peilbuis is bij de meetronde op 31-03-2017 niet aangetroffen. In de directe omgeving van peilbuis 11 worden bouwwerkzaamheden uitgevoerd.

De peilbuis is vervangen door PB11A, deze staat op een andere locatie en wordt daarom apart gepresenteerd.

Geen directe acties noodzakelijk. Peilbuis vervallen in 2017.

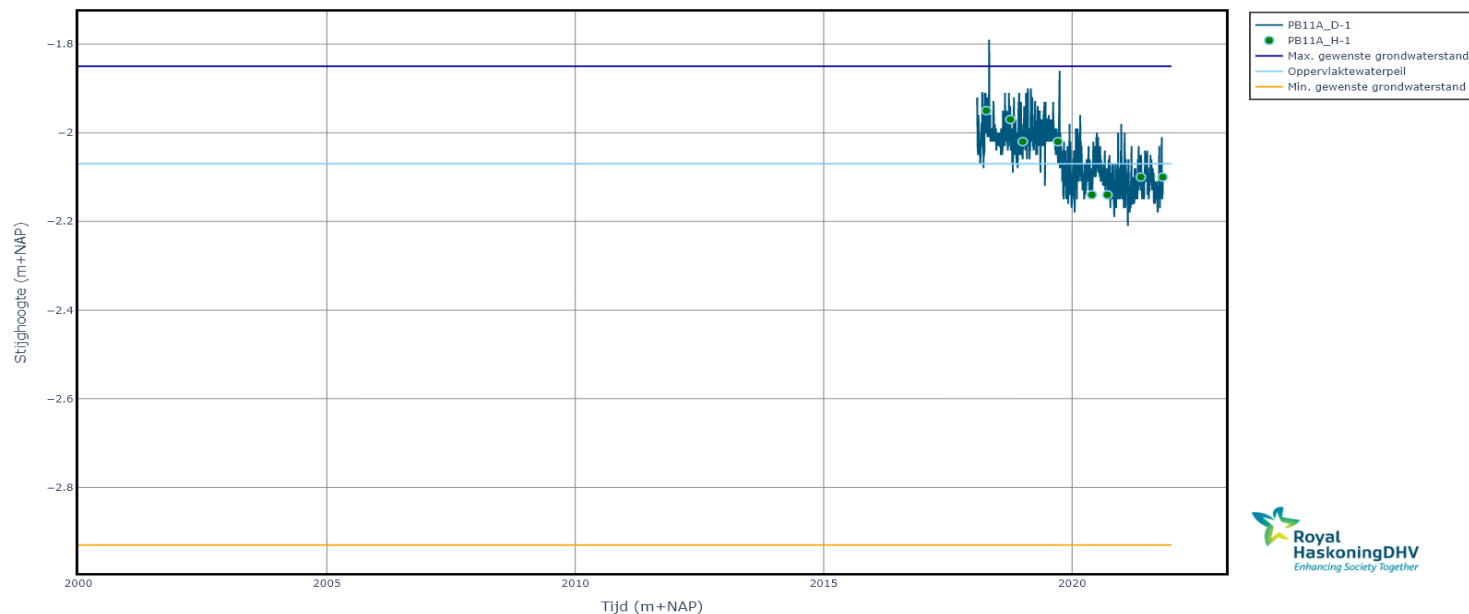
PB11A

Op deze locatie voldoet de grondwaterstand aan het gemeentelijk beleid. De grondwaterstanden fluctueren binnen de maximaal en minimaal gewenste grondwaterstand. Eind 2019 zakt de waterstand tot net beneden het oppervlaktewaterpeil.

Geen directe acties noodzakelijk.

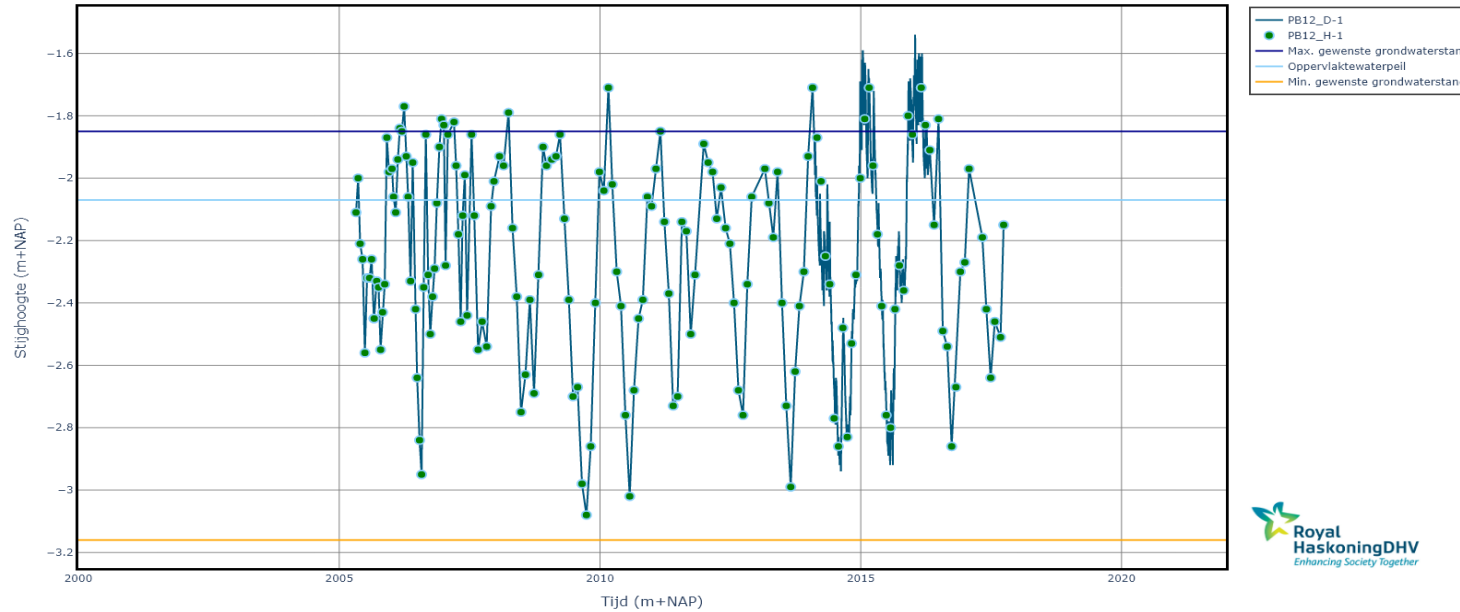
PB12

Op deze locatie voldoet de grondwaterstand niet aan het gemeentelijk beleid. De grondwaterstanden op deze locatie fluctueren sterk. Om deze reden is er begin 2014 een Diver geïnstalleerd die de grondwaterstand nauwkeurig bijhoudt. In de periode december t/m april 2015 en december t/m maart en juni 2016 worden waterstanden gemeten boven de maximaal gewenste grondwaterstand. In twee gevallen is de aaneengesloten periode langer dan 4 weken en drie opeenvolgende jaren. Er is dus sprake van een structureel hoge grondwaterstand.

Geen directe acties noodzakelijk.

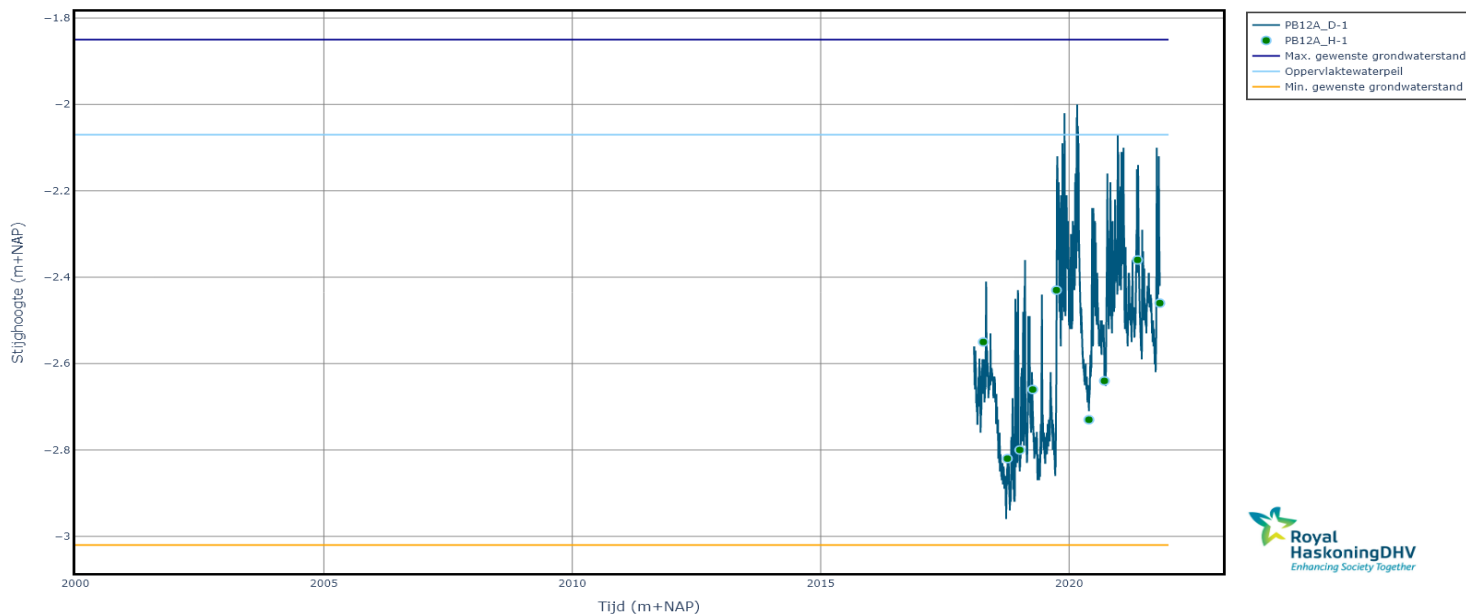
PB12A

Op deze locatie voldoet de grondwaterstand aan het gemeentelijk beleid. De Grondwaterstanden fluctueren binnen de maximaal en minimaal gewenste grondwaterstand. Nieuwe diver geplaatst op 31-01-2018. De waterstand zit lager dan het oppervlaktewaterpeil, mogelijk is er lekke riolering aanwezig.

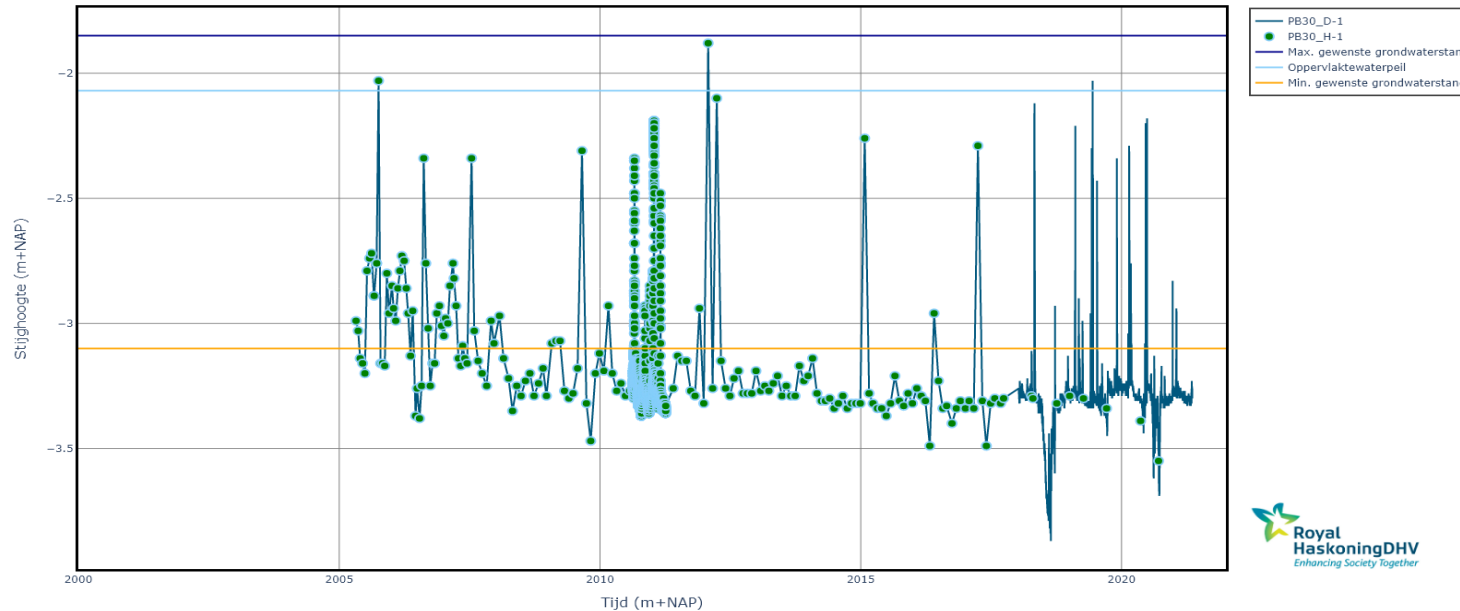
PB30

Op deze locatie is een structureel te lage grondwaterstand. De oorzaak hiervan is bekend. De peilbuis staat nabij de riolering die lek is. Het grondwater wordt via de riolering afgevoerd. De oorzaak van de lage grondwaterstand is dus bekend. Het drainerende effect van de lekke riolering is zeer lokaal, zie peilbuis 30A.

Geen directe acties noodzakelijk. Structureel lage grondwaterstand is zeer lokaal en in de komende jaren zal vervangng van de lekke riolering plaatsvinden.
