## Grondwaterrapportage Krimpen aan den IJssel

Periode 2022-2023, meetrapport 20

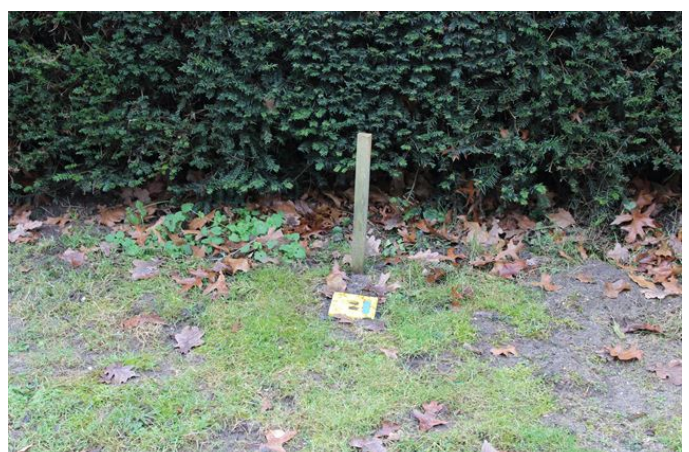
Peilbuis Begraafplaats IJsseldijk

Begraafplaats IJsseldijk: Op basis van de gemeten grondwaterstanden bij peilbuis 42 (zuid) en 43 (noord) ligt de GHG circa 1,10 à 1,25 m onder maaiveld (dit is -1,38 a -1,55mNAP) . De maximale toegestane diepte van de graven is dus tussen circa 0,80 en 0,95 meter onder maaiveld bij deze grondwaterstand.

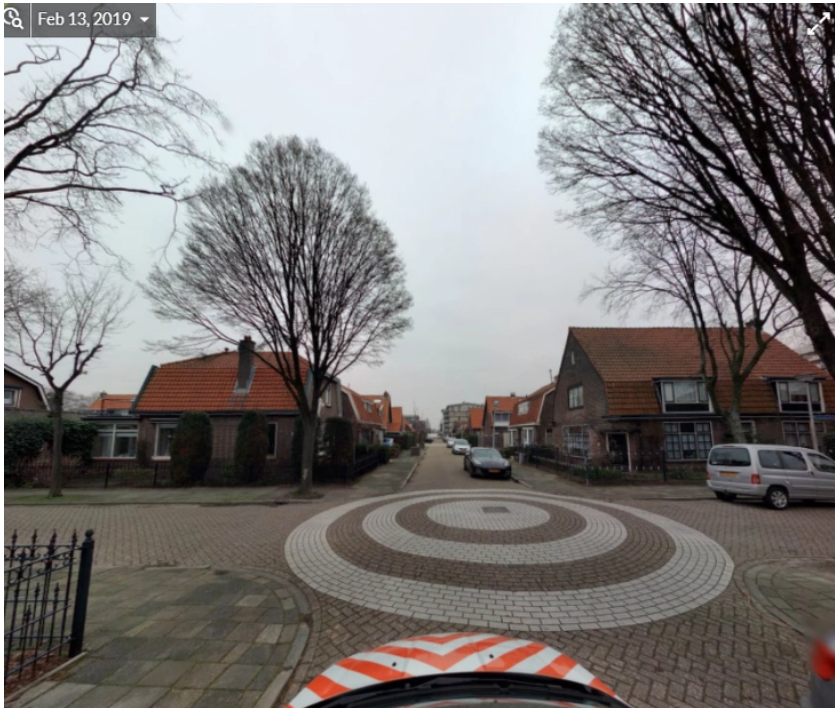
Kruisstraat 11, NO-richting jaar 2019

Kruisstraat in noordoostelijke richting, voor reconstructiewerkzaamheden.

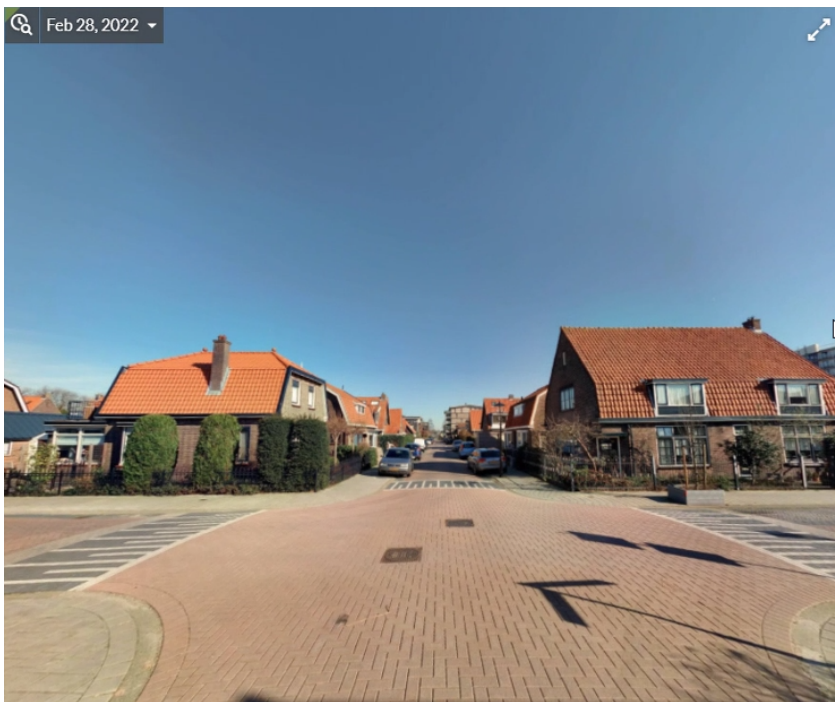
Kruisstraat 11, NO-richting jaar 2022

Kruisstraat in noordoostelijke richting na reconstructiewerkzaamheden.

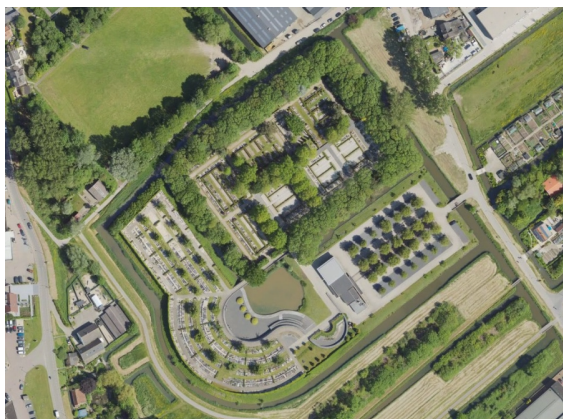
Begraafplaats Waalhoven

Begraafplaats Waalhoven: Op basis van de gemeten grondwaterstanden bij peilbuis 40 (noord) en 41 (zuid) ligt de GHG op circa 1,60 à 1,80 m NAP. De maximale toegestane diepte van de graven is dus tussen circa 1,30 en 1,50 meter NAP bij deze grondwaterstand.

In 2023 is het maaiveld circa 60 cm opgehoogd naar 0,3 - 0,4 meter NAP. De maximaal toegestane diepte van de graven komt hierdoor op circa 2,25-2,70 meter onder maaiveld.
