Grondwaterrapportage Krimpen aan den IJssel

Periode 2023-2024, meetrapport 21

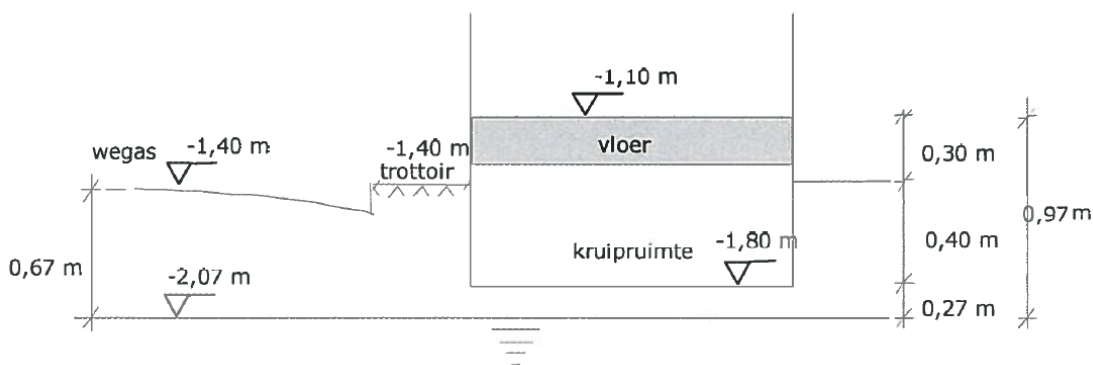
Figuur 3.1 Toetsingscriteria voor grondwaterstanden ten opzichte van een kruipruimte in bestaand bebouwd gebied. De weergegeven niveaus (in meter ten opzichte van NAP) gelden voor Krimpen aan den IJssel in het algemeen (bron: Grondwaterzorgplan Krimpen aan den IJssel, 10 april 2017)

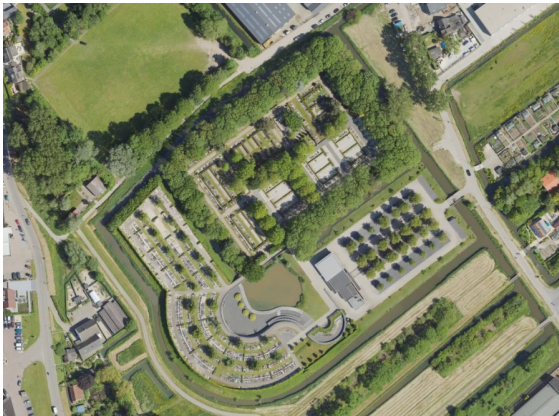
Begraafplaats Waalhoven

Begraafplaats Waalhoven: Op basis van de gemeten grondwaterstanden bij peilbuis 40 (noord) en 41 (zuid) ligt de GHG op circa -1,60 à -1,80 m NAP. De maximale toegestane diepte van de graven is dus tussen circa -1,30 en -1,50 meter NAP bij deze grondwaterstand (0,3m boven de GHG).

In 2023 is het maaiveld circa 60 cm opgehoogd naar 0,3 - 0,4 meter NAP. De maximaal toegestane diepte van de graven komt hierdoor op circa 1,60-1,70 meter onder maaiveld.
