## Grondwaterrapportage Krimpen aan den IJssel

Periode 2024-2025, meetrapport 22

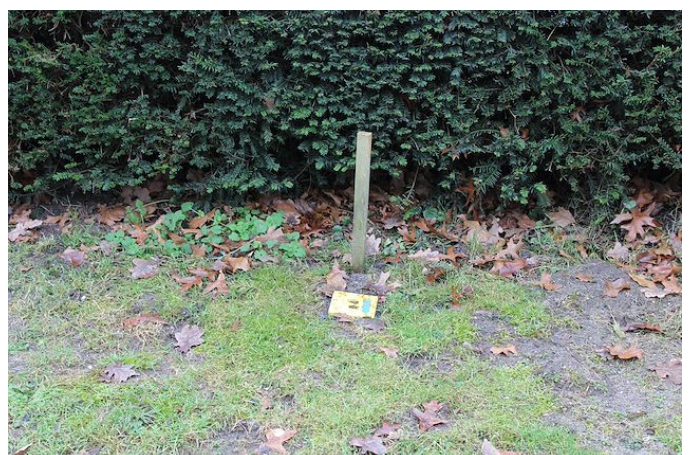
Peilbuis Begraafplaats IJsseldijk

Begraafplaats IJsseldijk: Op basis van de gemeten grondwaterstanden bij peilbuis 42 (zuid) en 43 (noord) ligt de GHG circa -1,32 a -1,50mNAP (dit is ongeveer 1,05 à 1,20 m onder maaiveld). De maximale toegestane diepte van de graven is dus tussen circa 0,75 en 0,90 meter onder maaiveld bij deze grondwaterstand.

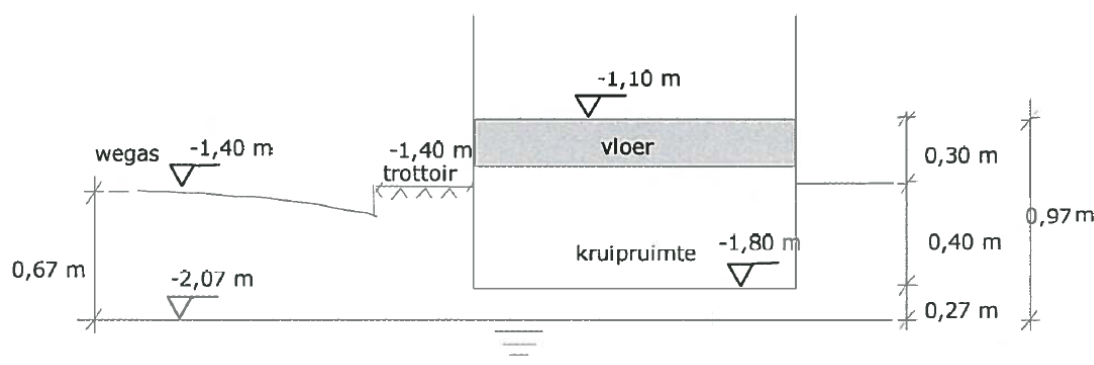
Figuur 3.1 Toetsingscriteria voor grondwaterstanden ten opzichte van een kruipruimte in bestaand bebouwd gebied. De weergegeven niveaus (in meter ten opzichte van NAP) gelden voor Krimpen aan den IJssel in het algemeen (bron: Grondwaterzorgplan Krimpen aan den IJssel, 10 april 2017)

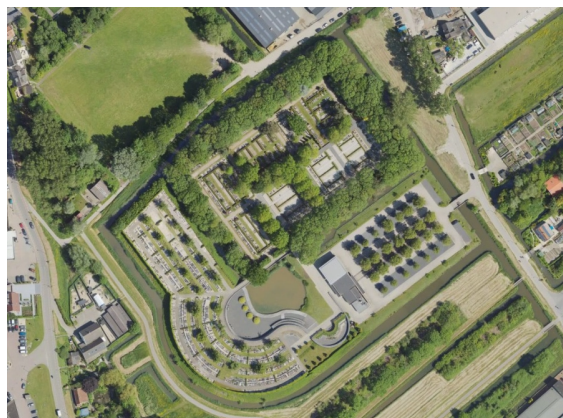
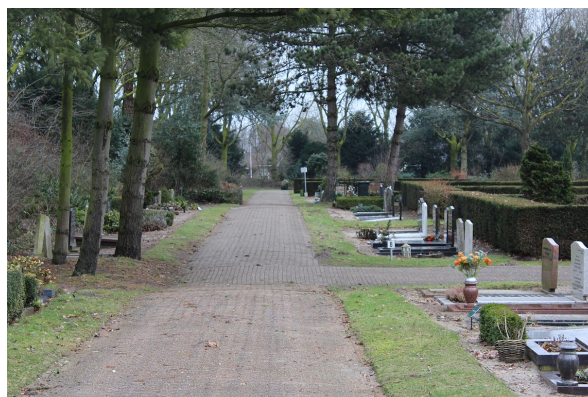
Begraafplaats Waalhoven

Begraafplaats Waalhoven: Op basis van de gemeten grondwaterstanden bij peilbuis 40 (noord) en 41 (zuid) ligt de GHG op circa -1,60 à -1,80 m NAP. De maximale toegestane diepte van de graven is dus tussen circa -1,30 en -1,50 meter NAP bij deze grondwaterstand (0,3m boven de GHG). In 2023 is het maaiveld circa 60 cm opgehoogd naar 0,3 - 0,4 meter NAP. De maximaal toegestane diepte van de graven komt hierdoor op circa 1,60-1,70 meter onder maaiveld.
