Notitie / Memo

HaskoningDHV Nederland B.V.
Water

Onderwerp: Analyse grondwaterstanden in verband met droogte 2018

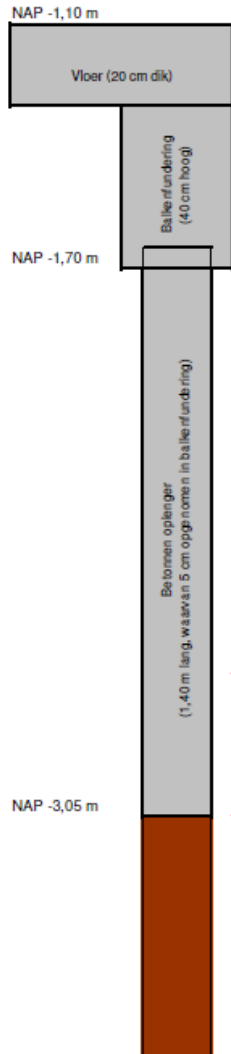
PEILBUIS 30

Grondwaterstand in relatie tot fundering panden

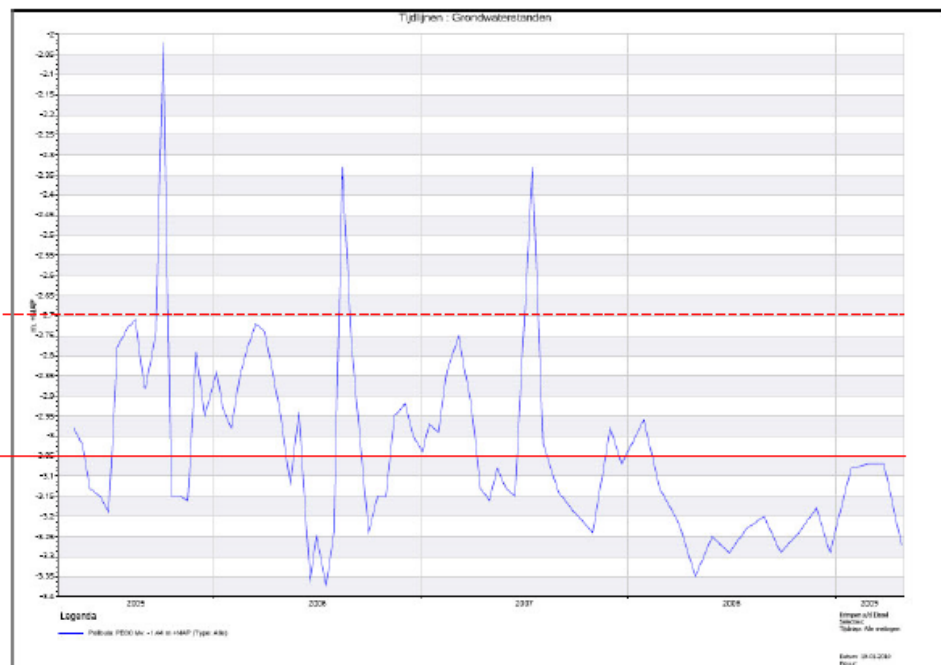
Peilbuis 30

De meeste bebouwing is van na 1979 of uit de jaren 70. Gezien de grote ontwateringsdiepte kan er aangenomen worden dat er bij de bouw rekening is gehouden met deze lage grondwaterstanden. Recent heeft er in 2017 rioolvervangings plaatsgevonden (en ophogen van het gebied). Eventuele infiltratie van grondwater in het rioolstelsel is zeker niet meer mogelijk.
