Grondwatermeetnet Krimpen aan den IJssel

Periode 2018-2019, meetrapport 16

Klant: Gemeente Krimpen aan den IJssel

Datum: 24-1-2020

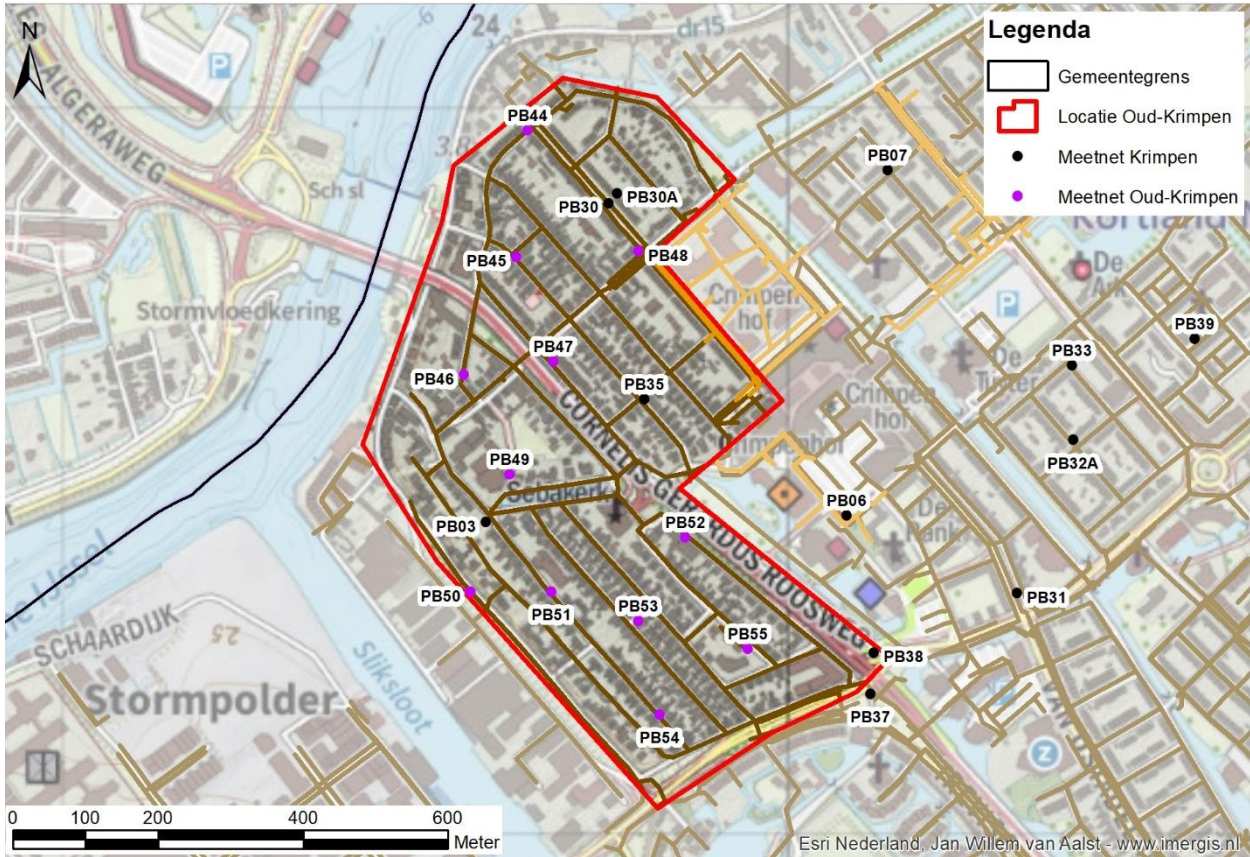
Figuur 5.4 Grondwatermeetnet Oud-Krimpen en locatie riolering (weergegeven met bruine lijn)

In figuur 5.2 is het meetnet en riolering aangegeven. Het is momenteel onbekend of en waar er sprake is van een lek riool en of er dus sprake is van een drainerende riolering in Oud-Krimpen. Wanneer gekeken naar de locatie van peilbuis PB49 ten opzichte van de riolering, blijkt dat deze peilbuis relatief verder af ligt van het riool. Als deze peilbuis verder af staat van drainerende riolering, is het te verklaren dat hier de waterstanden hoger zijn dan van peilbuizen die naast een drainerend riool staan. Vlakbij peilbuis 52 is wel een riolering aanwezig, de hogere waterstanden zouden kunnen komen doordat er hier geen lek riool aanwezig is. De peilbuizen PB46 en PB51 vertonen opvallend weinig fluctuatie. De mate van fluctuatie kan wijzen op meer of minder invloed van drainerende werking het oude riool.

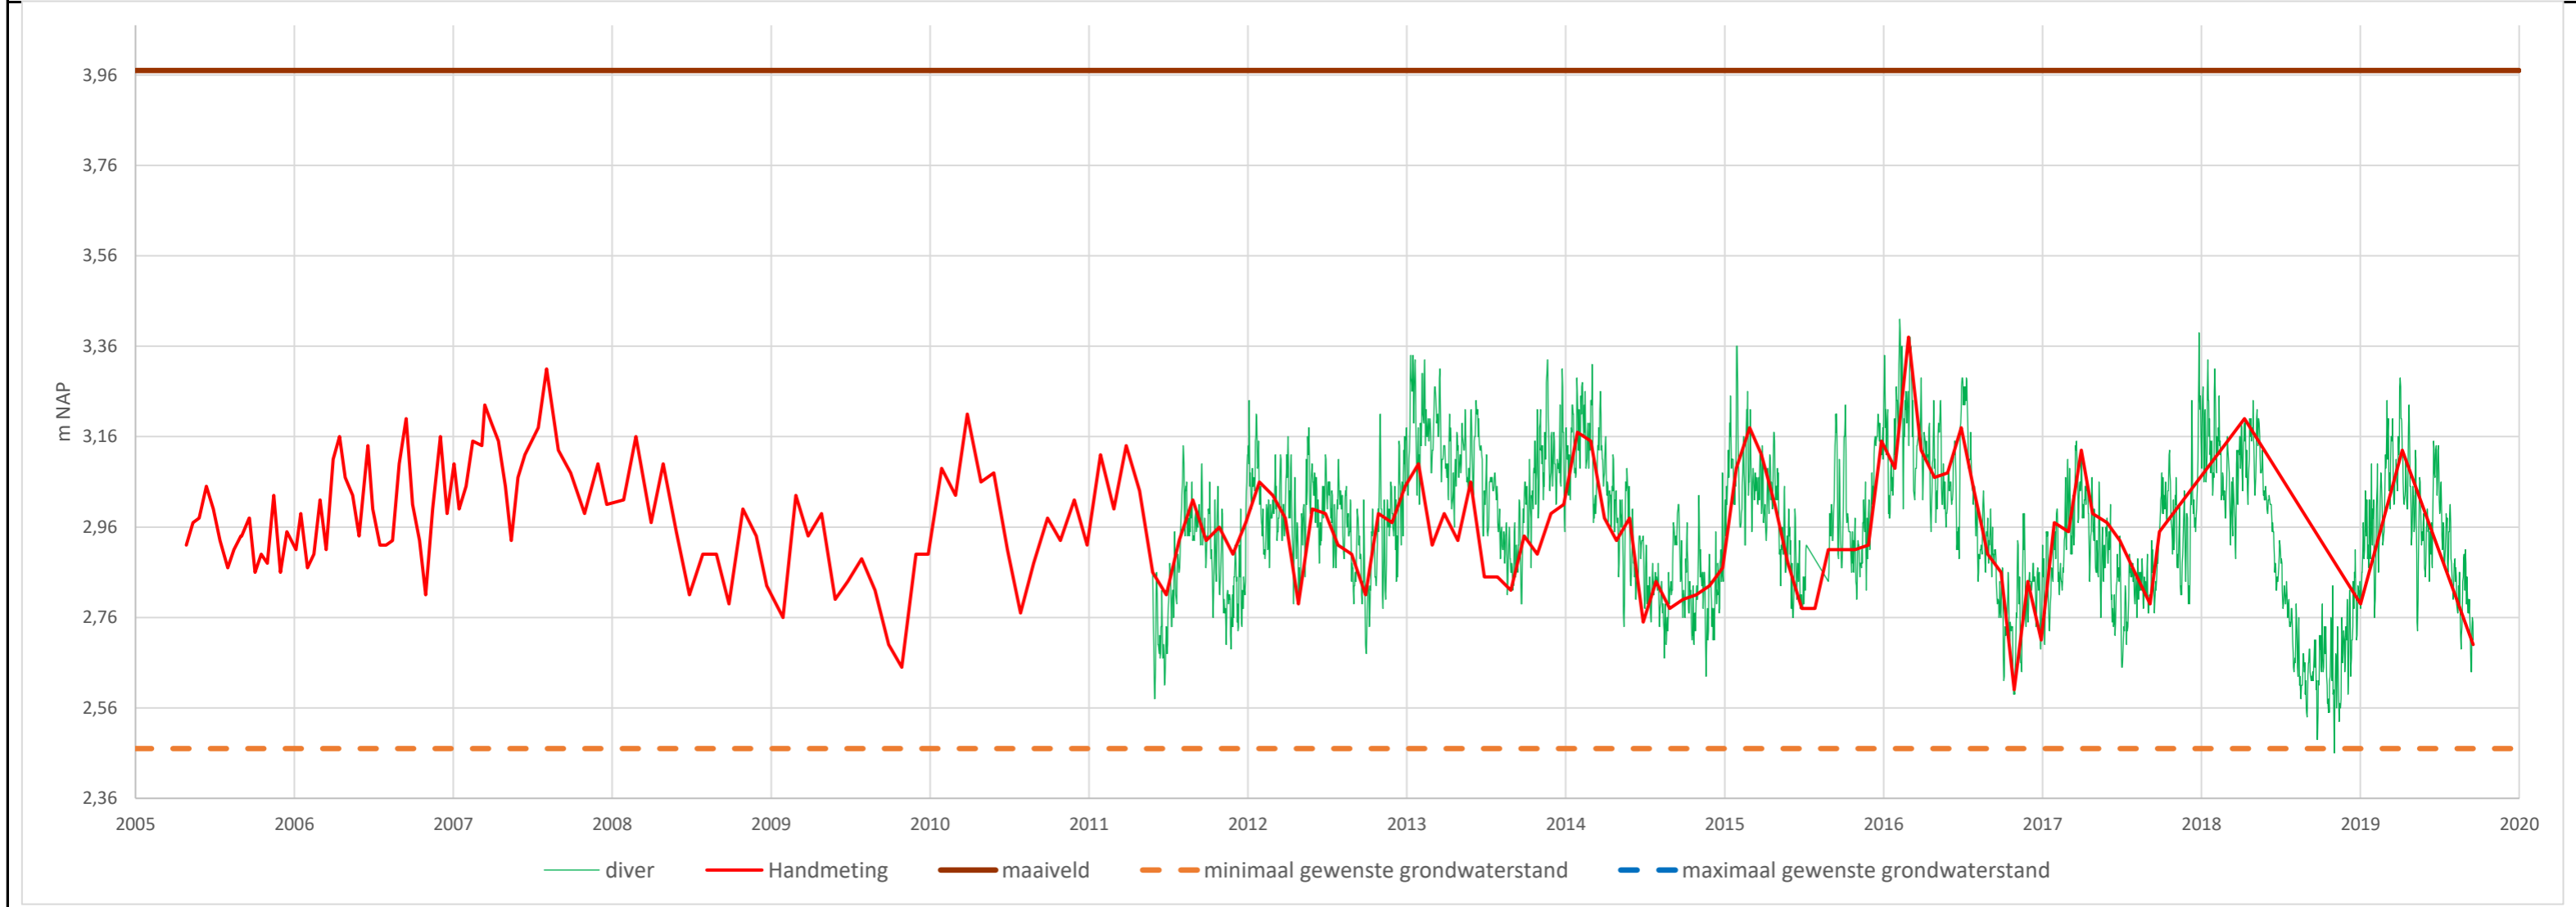
Peilbuis PB01: Stormsweg nr.9 (buitendijks)

Algemene informatie		Opvallendheden	Acties
<p>Locatie: Straat: Stormsweg nr.9 (buitendijks) Ter plaatse van: Minimale afstand tot bebouwing: 5m Maaiveldhoogte: 3,97 m N.A.P.</p> <p>Grondwaterstanden: GHG: 3,16 m N.A.P. Gemiddelde grondwaterstand (mediaan): 2,85 m N.A.P. GLG: 2,61 m N.A.P.</p> <p>Overige informatie: Type monitoring: Divermeting Begin handmeting: 28-4-2005 Begin divermeting: 1-6-2011 Rioolvervanging</p>		<ul style="list-style-type: none"> De grondwaterstand voldoet aan het gemeentelijk beleid/landelijke richtlijn. Omdat het een buitendijks gebied betreft kunnen de grondwaterstanden niet getoetst worden aan de maximaal gewenste grondwaterstand van N.A.P. -1,85 m. Wel kan uit de grafiek worden afgelezen dat de grondwaterstanden ter plaatse van de peilbuis niet boven de 70 cm beneden maaiveld komen en niet beneden de 1.5 m beneden maaiveld. De grondwaterstanden voldoen dus aan de landelijke richtlijn voor ontwateringsdiepte (70 cm) en het gemeentelijk beleid als het gaat om de minimaal gewenste grondwaterstand (1.5 m-mv). 	<ul style="list-style-type: none"> Geen directe acties noodzakelijk.

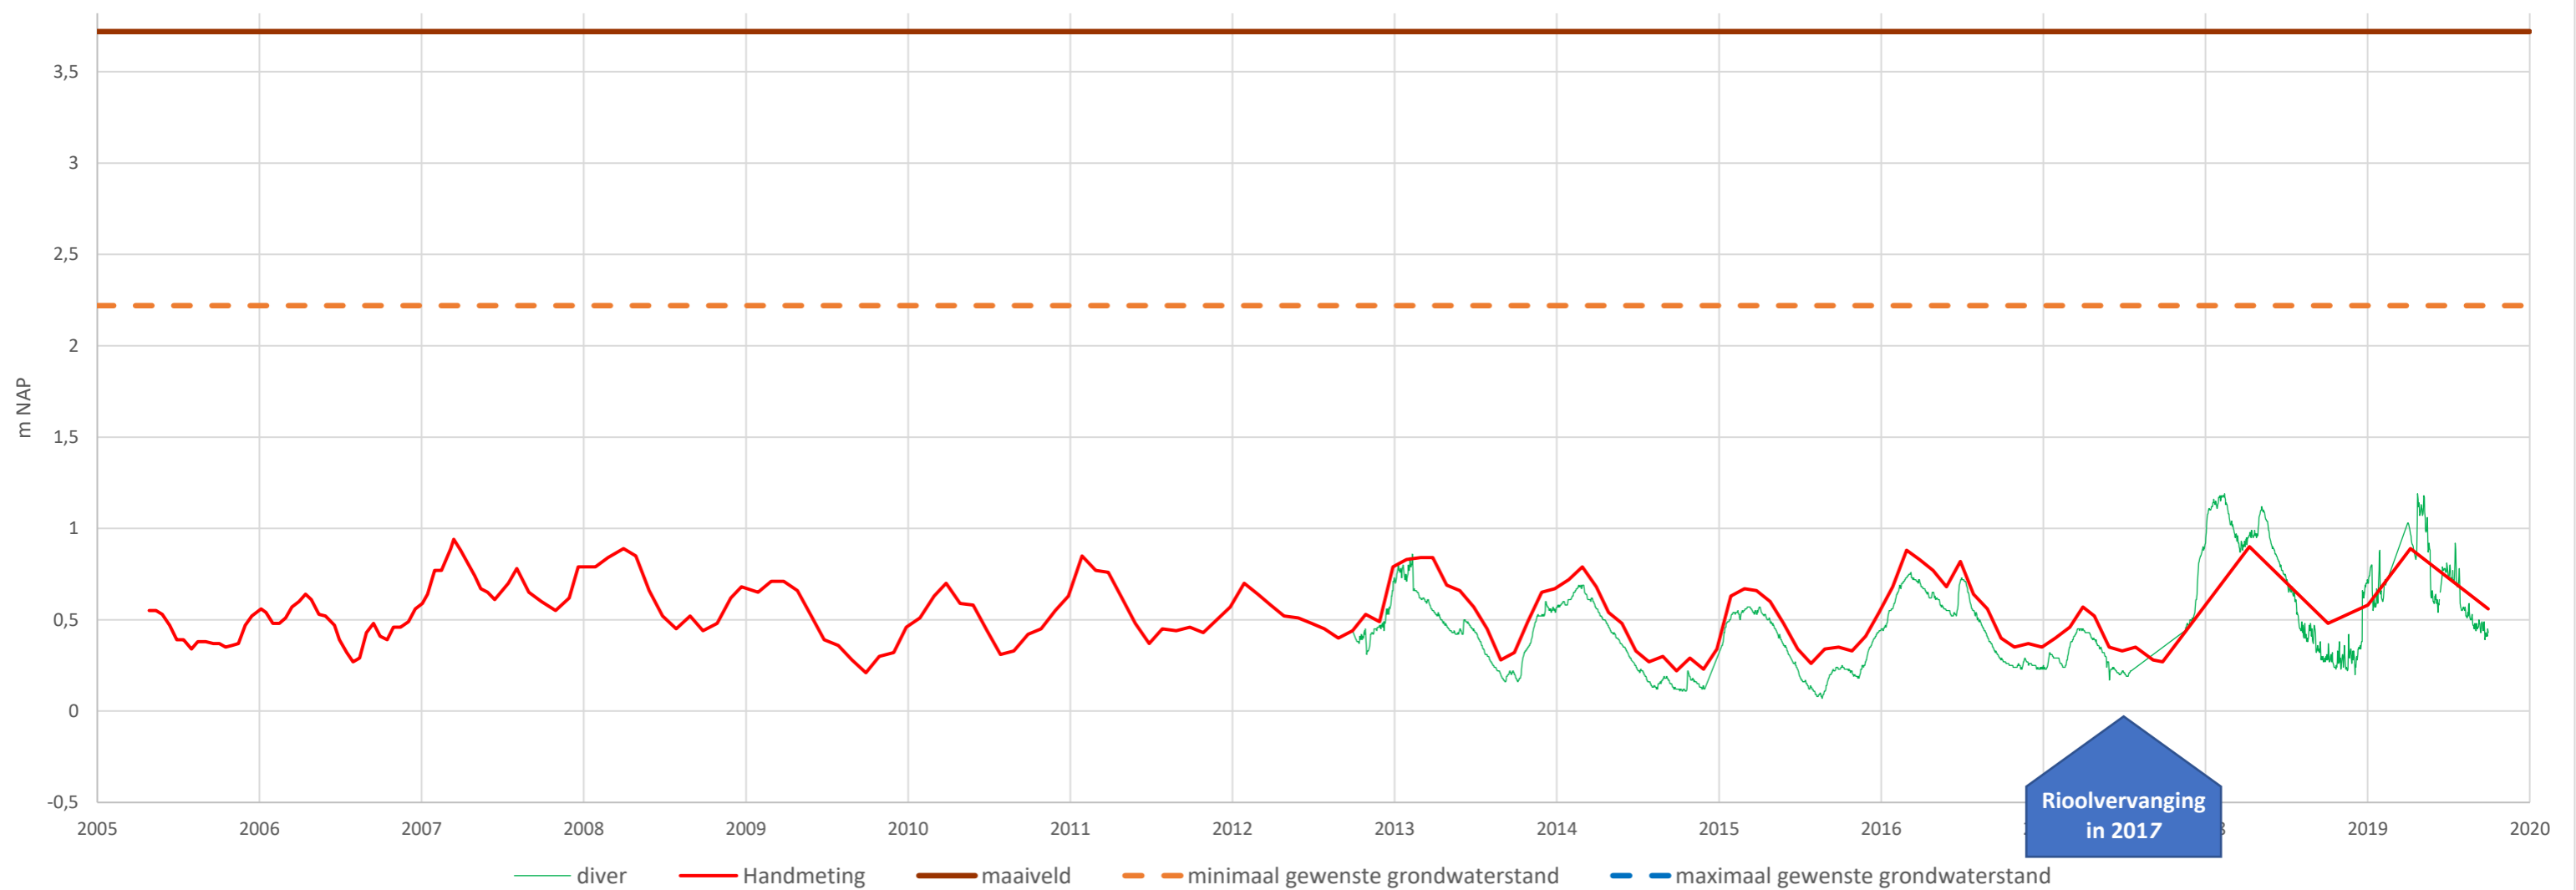
Peilbuis PB02: Van der Giessenweg nr.3 (buitendijks)

Locatie:	
Straat:	Van der Giessenweg nr.3 (buitendijks)
Ter plaatse van:	
Minimale afstand tot bebouwing:	21m
Maaiveldhoogte:	3,72 m N.A.P.
Grondwaterstanden:	
GHG	2,11 m N.A.P.
Gemiddelde grondwaterstand (mediaan)	1,72 m N.A.P.
GLG	1,28 m N.A.P.
Overige informatie:	
Type monitoring:	Divermeting
Begin handmeting	28-4-2005
Begin divermeting	28-9-2012
Rioolvervangning	2017

- **Geen directe acties noodzakelijk.** Structureel lage grondwaterstanden zorgen niet voor overlast.
- Controle drainage. Riolering is vervangen in 2017. Werking van drainage blijven monitoren.

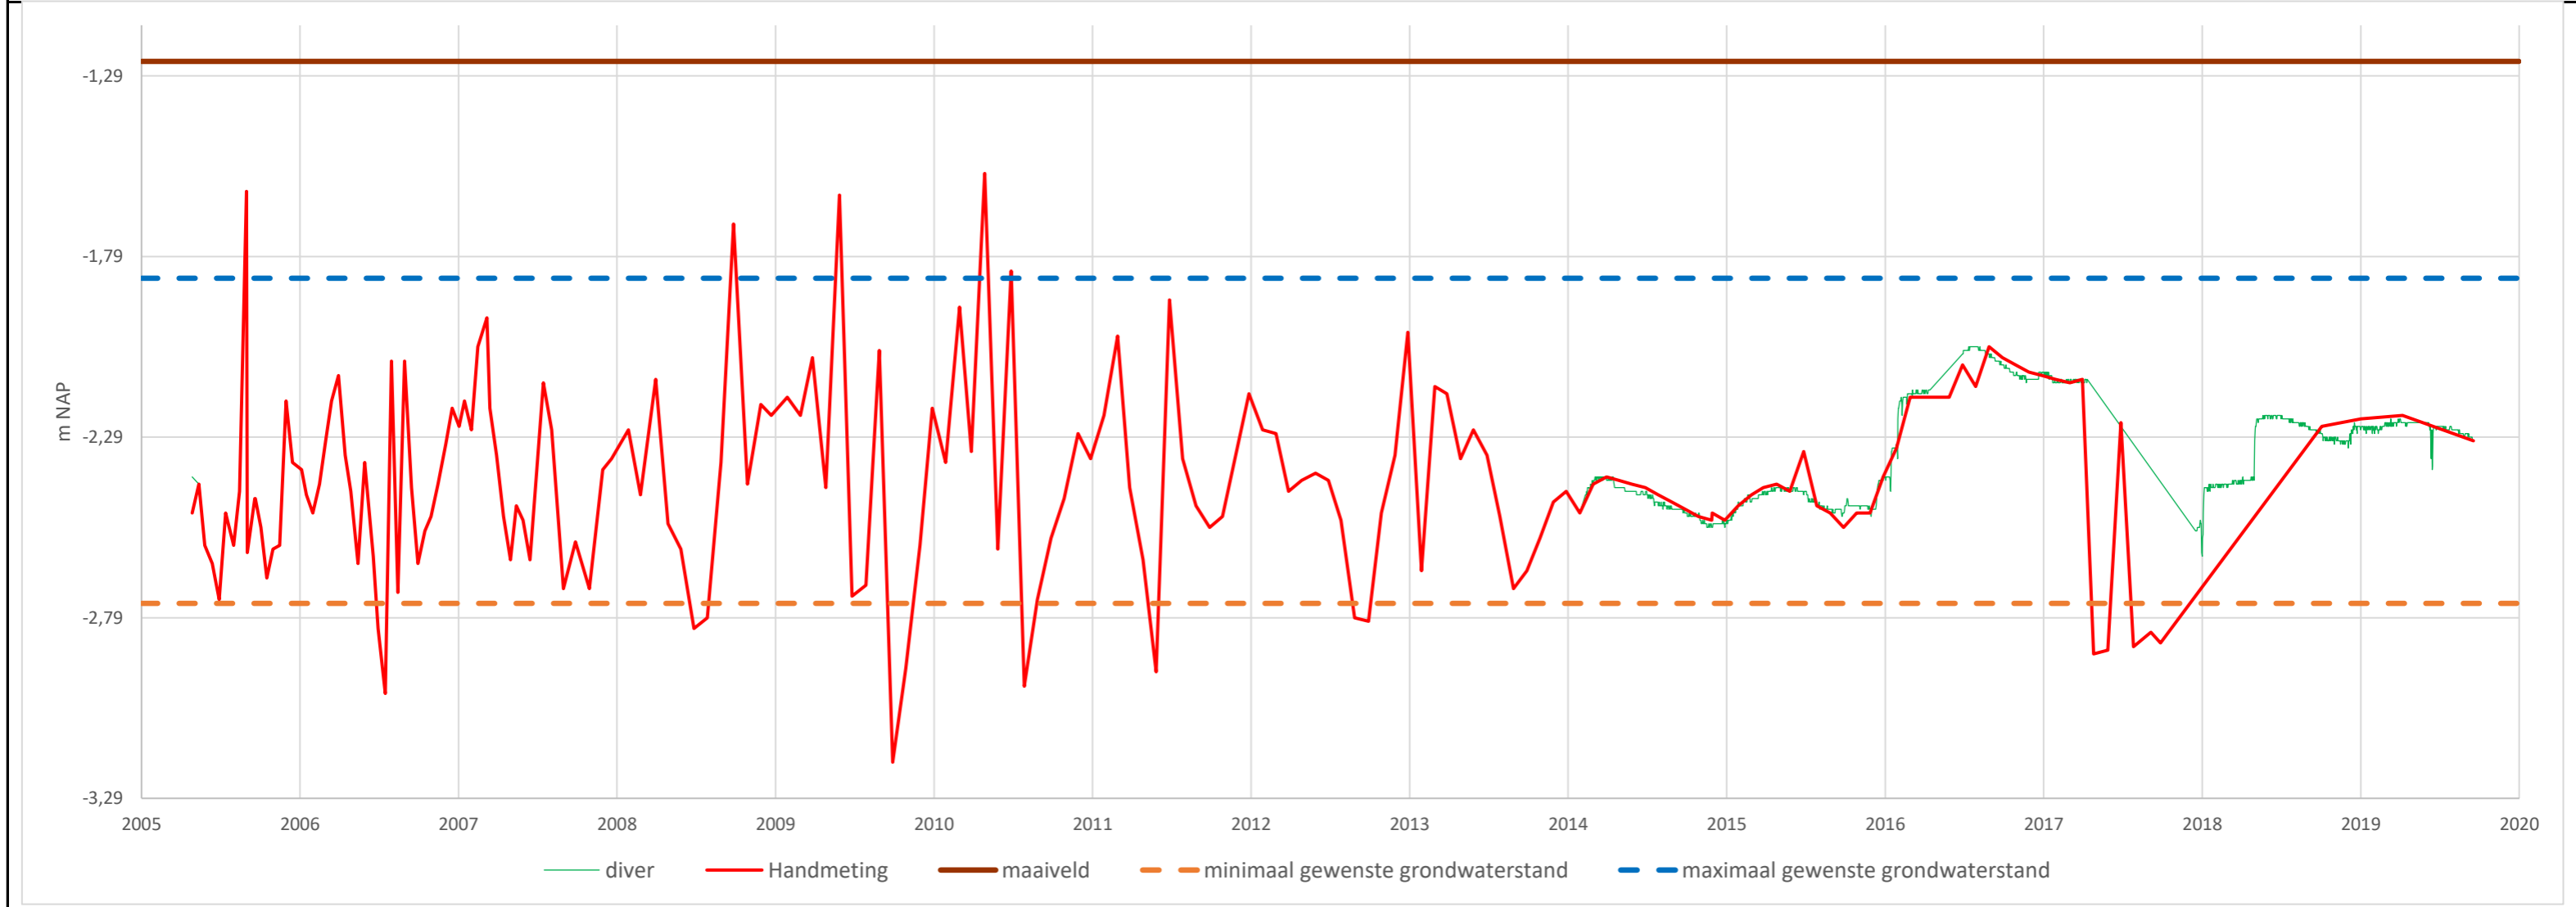
Peilbuis PB03: Tuinstraat t.h.v. speelplaats kruising Weteringsingel

Algemene informatie		Opvallendheden	Acties
<p>Locatie: Straat: Tuinstraat Ter plaatse van: speelplaats kruising Weteringsingel Minimale afstand tot bebouwing: 18m Maaiveldhoogte: -1,25 m N.A.P.</p> <p>Grondwaterstanden: GHG: -2,24 m N.A.P. Gemiddelde grondwaterstand (mediaan): -2,29 m N.A.P. GLG: -2,43 m N.A.P.</p> <p>Overige informatie: Type monitoring: Divermeting Begin handmeting: 28-4-2005 Begin divermeting: 10-2-2014 Rioolvervangning</p>		<ul style="list-style-type: none"> • Op deze locatie voldoet de grondwaterstand aan het gemeentelijk beleid. De grondwaterstanden fluctueren binnen de maximaal en minimaal gewenste grondwaterstand. • Grondwaterstand lager dan oppervlaktewaterpeil (-2,07mNAP). Dit is een risico ivm verzakking van op staal gefundeerde panden. • Op 17-12-2017 is een nieuwe diver geïnstalleerd. 	<ul style="list-style-type: none"> • Geen directe acties noodzakelijk. Grondwaterstand voldoet aan het gemeentelijk beleid.

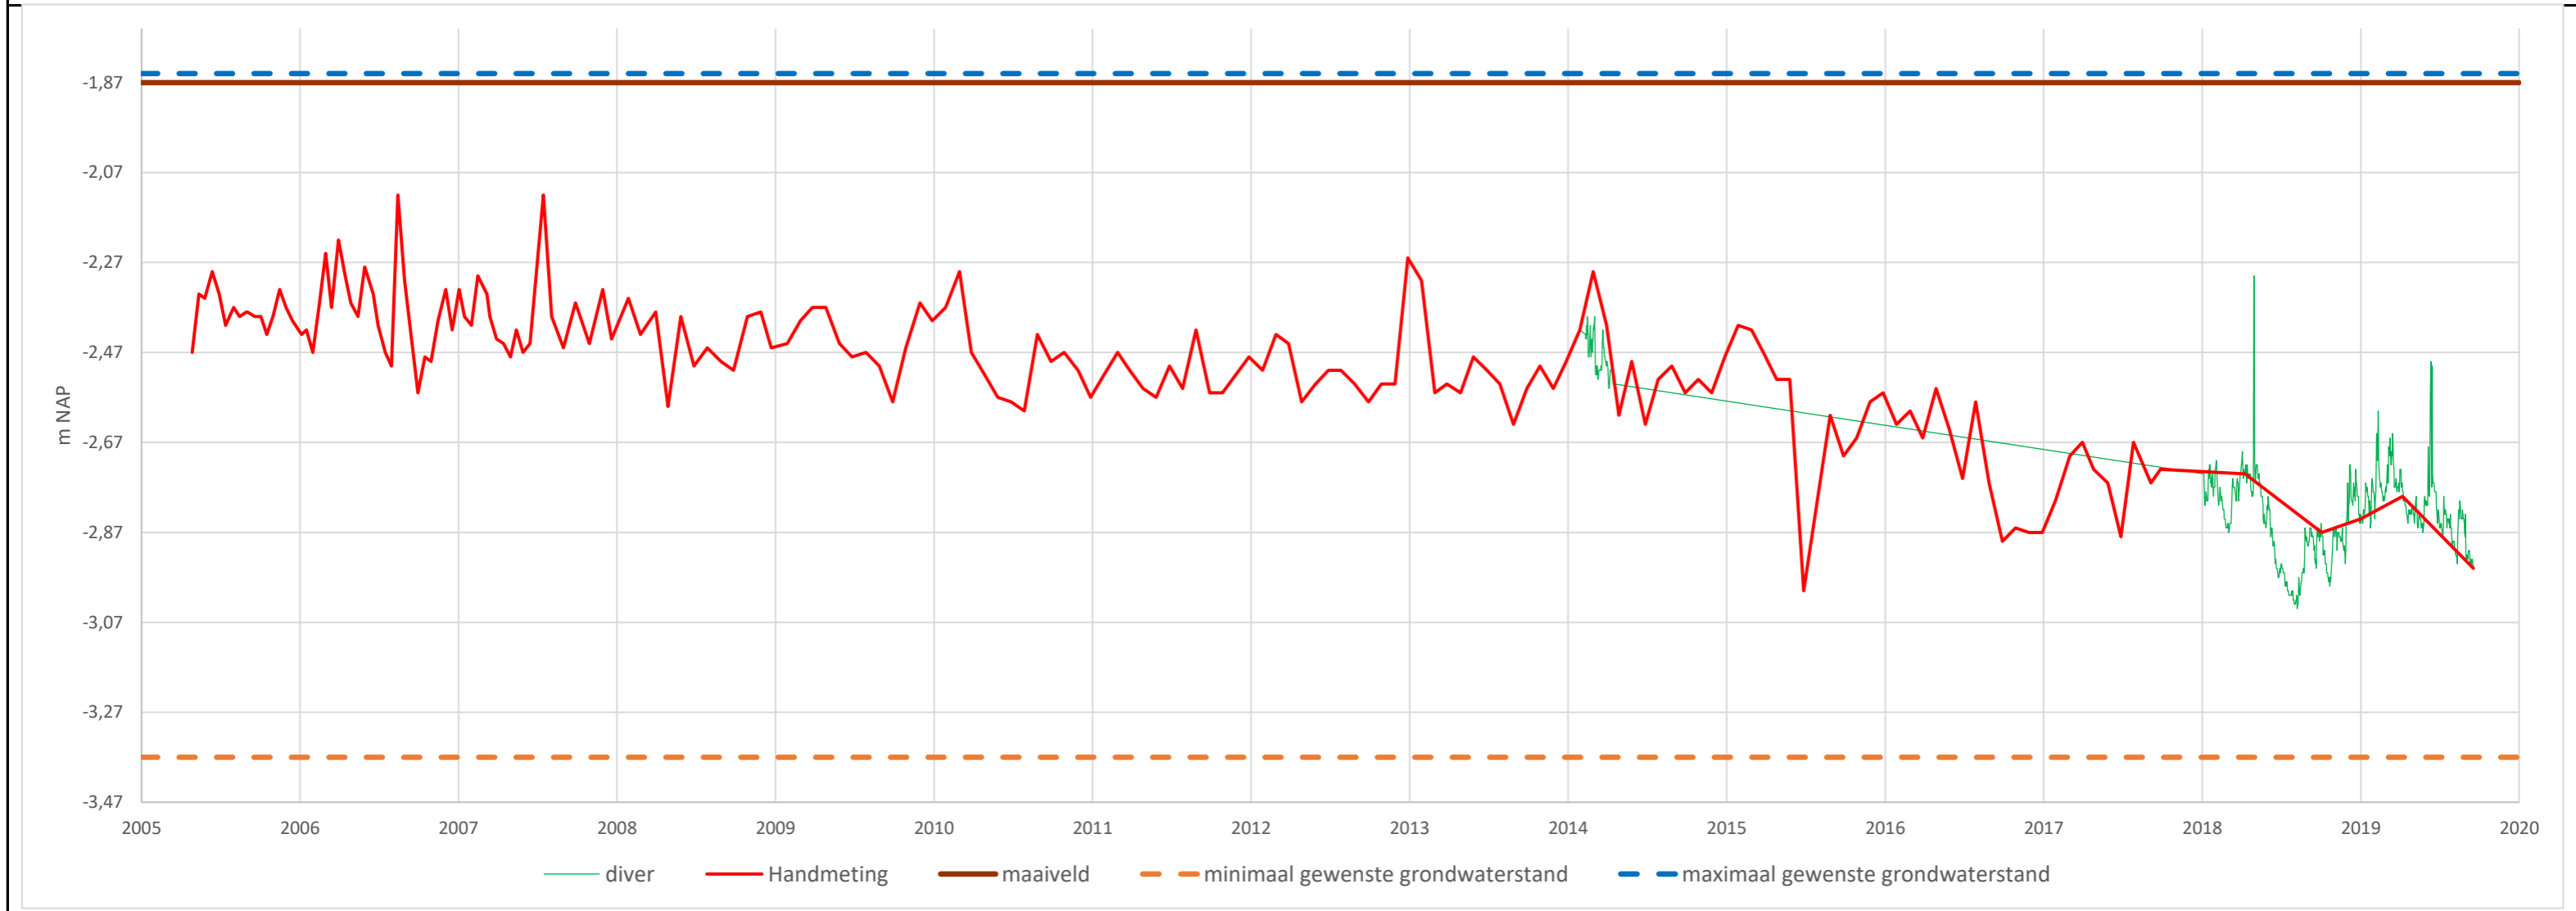
Peilbuis PB04: Waalplantsoen nr.3

Algemene informatie		Opvallendheden	Acties
<p>Locatie: Straat: Waalplantsoen nr.3 Ter plaatse van: Minimale afstand tot bebouwing: 8m Maaiveldhoogte: -1,87 m N.A.P.</p> <p>Grondwaterstanden: GHG: -2,74 m N.A.P. Gemiddelde grondwaterstand (mediaan): -2,86 m N.A.P. GLG: -2,98 m N.A.P.</p> <p>Overige informatie: Type monitoring: Divermeting Begin handmeting: 28-4-2005 Begin divermeting: 10-2-2014 Rioolvervanging</p>		<ul style="list-style-type: none"> • Op deze locatie voldoet de grondwaterstand aan het gemeentelijk beleid. De grondwaterstanden fluctueren binnen de maximaal en minimaal gewenste grondwaterstand. • De grondwaterstand ligt beduidend lager dan het oppervlaktewaterpeil (-2,07mNAP). Dit is een risico ivm verzakking van op staal gefundeerde panden. De lage grondwaterstand wordt vermoedelijk veroorzaakt door een lekke riolering. • Maximaal gewenste grondwaterstand bevindt zich boven maaiveld. • De grondwaterstand laat een dalende trend zien, met name de droge zomer van 2018 is de grondwaterstand aan de lage kant. 	<ul style="list-style-type: none"> • Geen directe acties noodzakelijk.

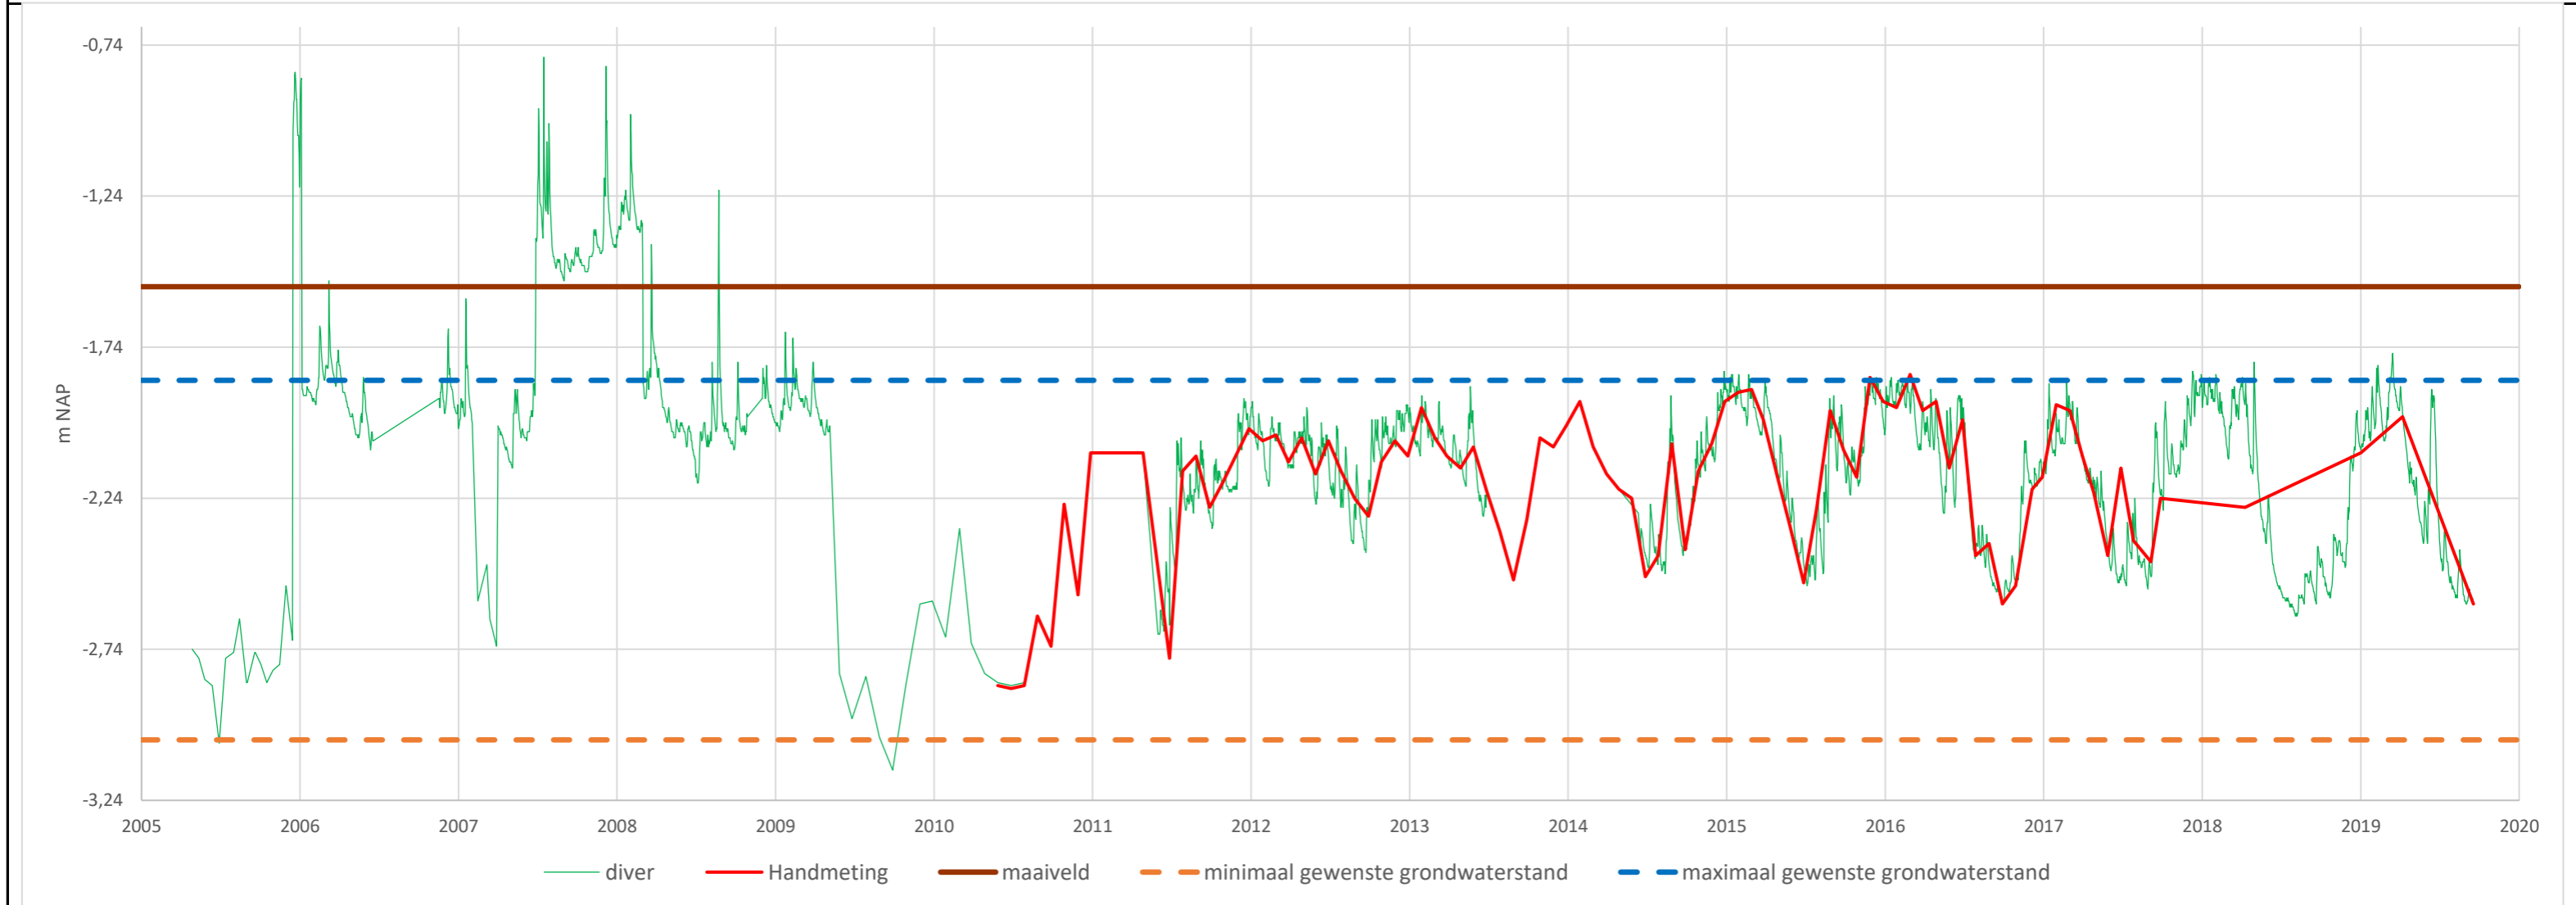
Peilbuis PB05: Lekdijk t.h.v. Achterzijde nr. 248-250

Algemene informatie		Opvallendheden	Acties
<p>Locatie: Straat: Lekdijk Ter plaatse van: Achterzijde nr. 248-250 Minimale afstand tot bebouwing: 24m Maaiveldhoogte: -1,54 m N.A.P.</p> <p>Grondwaterstanden: GHG: -1,89 m N.A.P. Gemiddelde grondwaterstand (mediaan): -2,35 m N.A.P. GLG: -2,57 m N.A.P.</p> <p>Overige informatie: Type monitoring: Divermeting Begin handmeting: 28-5-2010 Begin divermeting: 28-4-2005 Rioolvervangning</p>		<ul style="list-style-type: none"> Van 2005 tot en met 2009 zijn er opvallende grondwaterstanden geregistreerd op deze locatie. Deze waarden geven geen betrouwbaar beeld en worden daarom niet verder in deze beschouwing meegenomen. Op deze locatie voldoet de grondwaterstand aan het gemeentelijk beleid. De grondwaterstanden fluctueren binnen de maximaal en minimaal gewenste grondwaterstand. De waterstanden komen slechts kortstondig boven de maximaal gewenste grondwaterstand. 	<ul style="list-style-type: none"> Geen directe acties noodzakelijk.

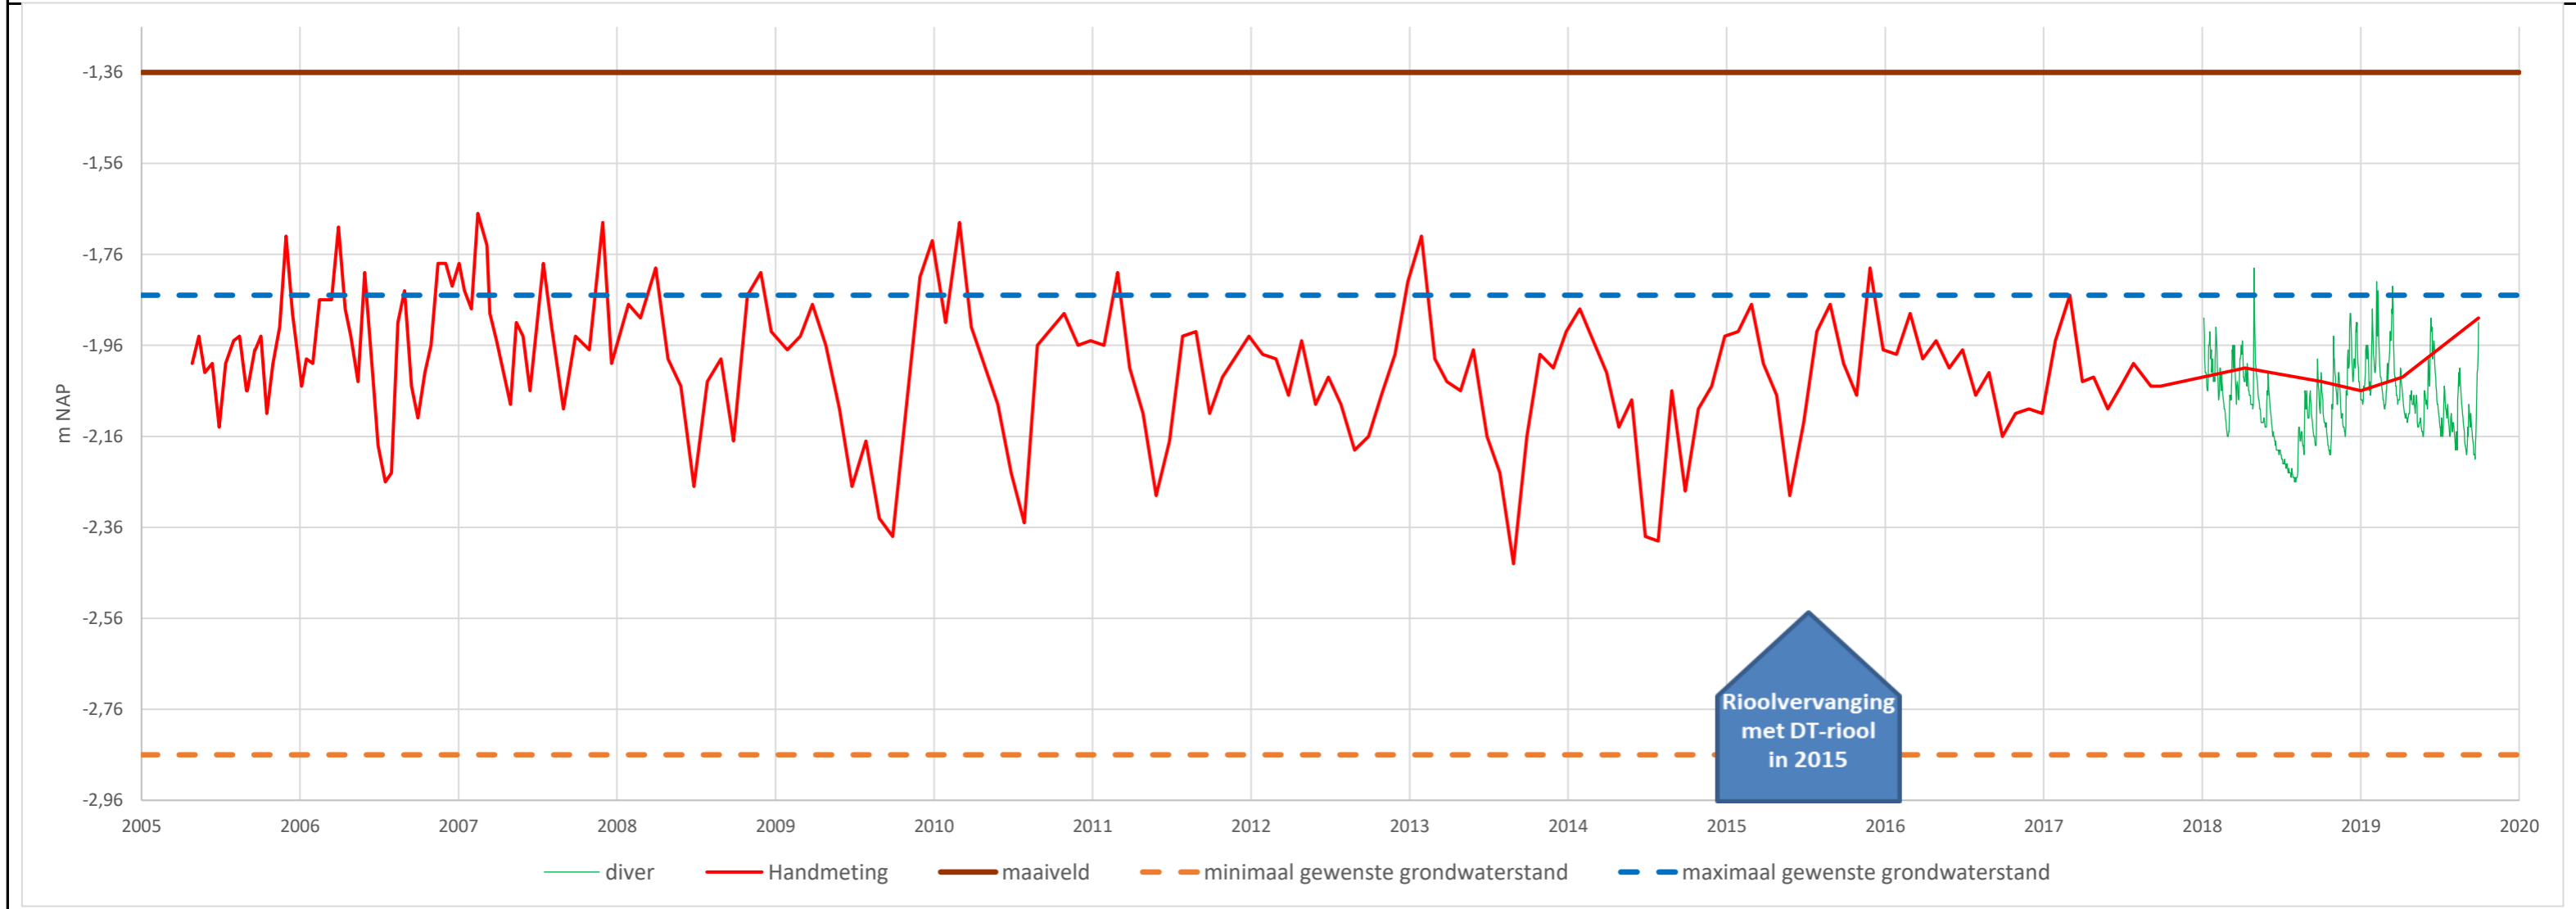
Peilbuis PB06: Raadhuisplein t.h.v. tegenover nr.6

Algemene informatie		Opvallendheden	Acties
Locatie: Straat: Raadhuisplein Ter plaatse van: tegenover nr.6 Minimale afstand tot bebouwing: 37m Maaiveldhoogte: -1,36 m N.A.P.		<ul style="list-style-type: none"> • Op deze locatie voldoet de grondwaterstand aan het gemeentelijk beleid. De grondwaterstanden fluctueren binnen de maximaal en minimaal gewenste grondwaterstand. Uitzondering zijn enkele zeer kortstondige natte periodes. • In de omgeving van peilbuis 6 is riolvervanging uitgevoerd in 2015. Bij peilbuis 6 is er geen verandering in grondwaterstand waar te nemen • Op 05-01-2018 is een diver geïnstalleerd. 	<ul style="list-style-type: none"> • Geen directe acties noodzakelijk. • Controle Drainage. Werking van drainage blijven monitoren.
Grondwaterstanden: GHG -1,98 m N.A.P. Gemiddelde grondwaterstand (mediaan) -2,09 m N.A.P. GLG -2,21 m N.A.P.			
Overige informatie: Type monitoring: Divermeting Begin handmeting: 28-4-2005 Begin divermeting: 5-1-2018 Riolvervanging: 2015

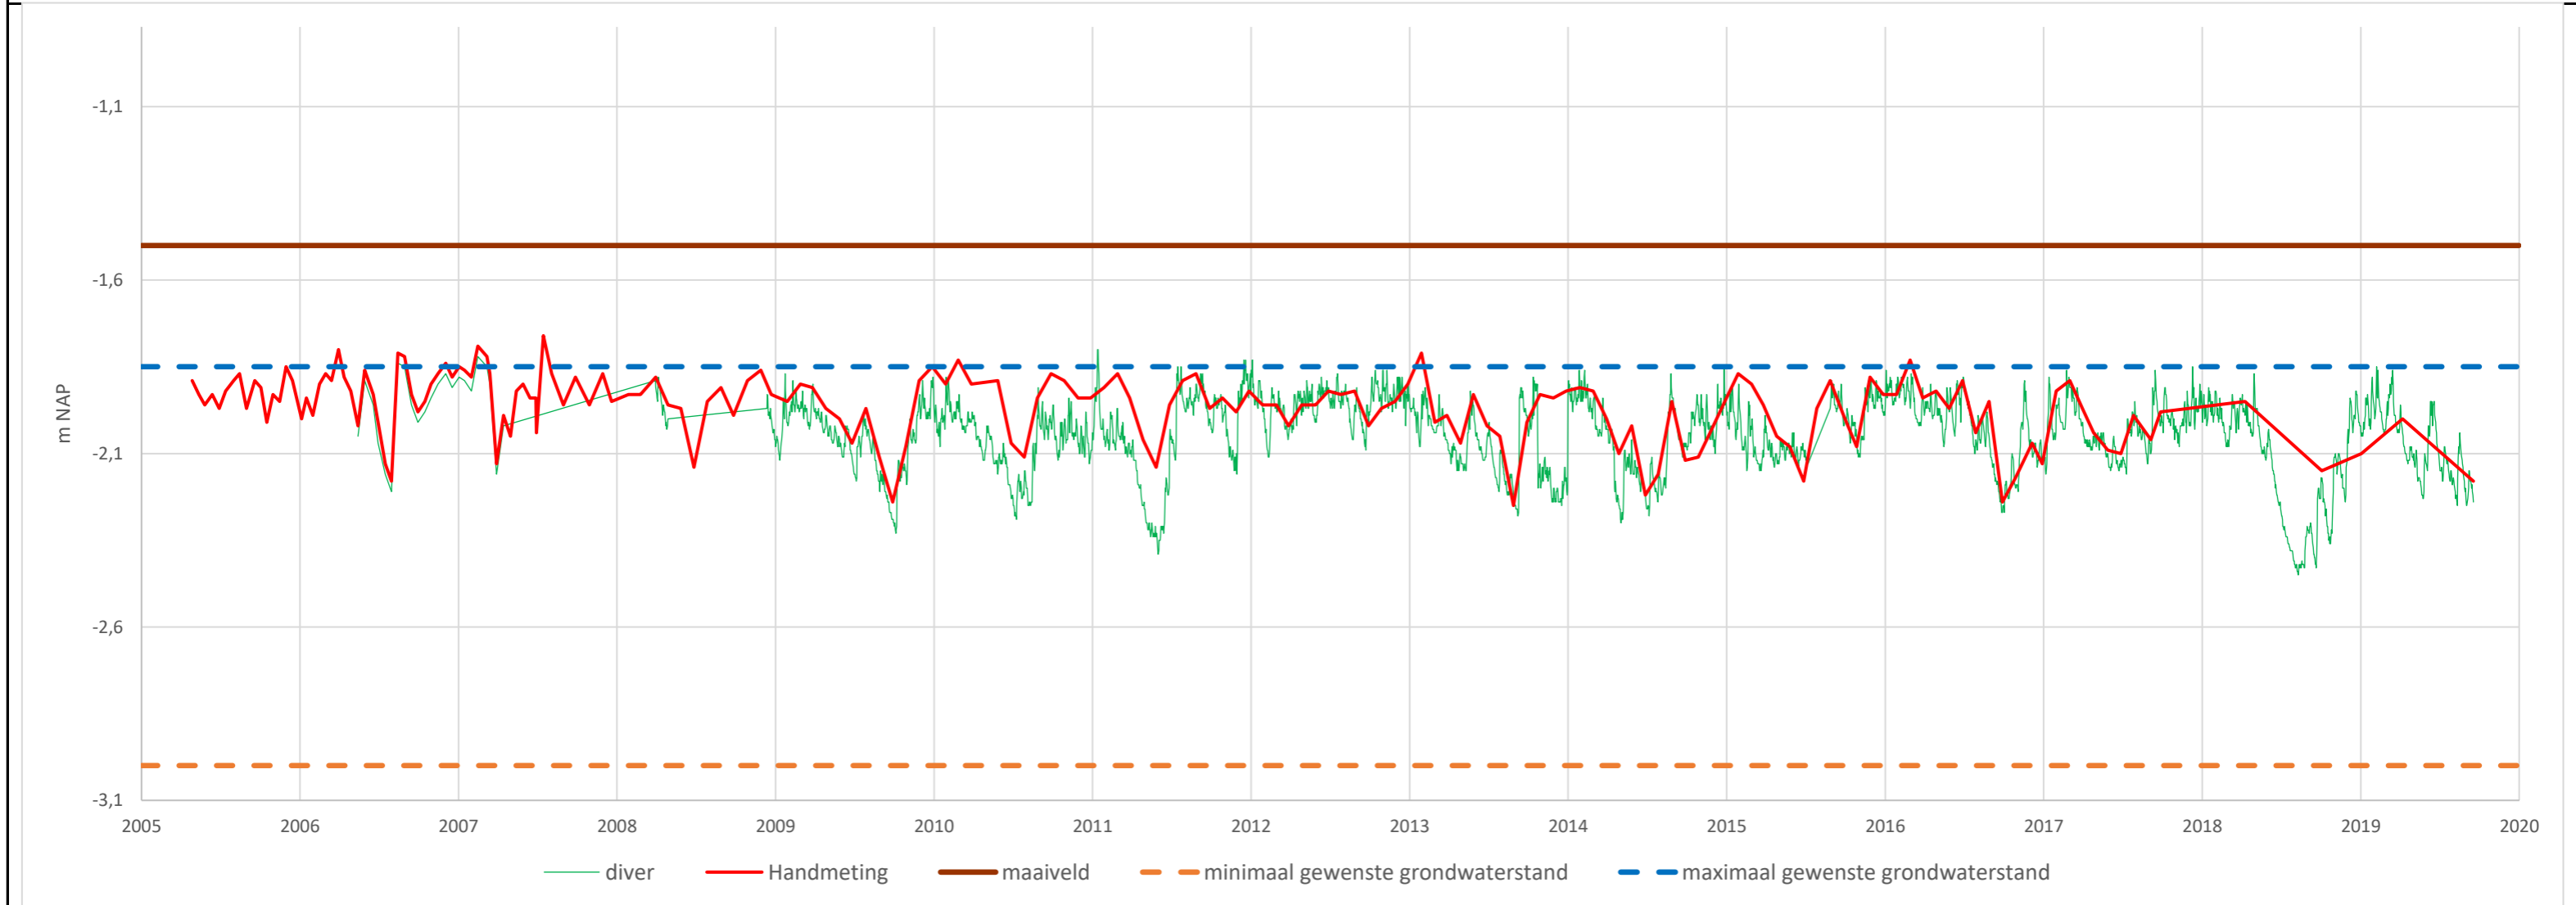
Peilbuis PB08: Hobbemalaan t.h.v. kruising Jan Steenstraat

Algemene informatie		Opvallendheden	Acties
<p>Locatie: Straat: Hobbemalaan Ter plaatse van: kruising Jan Steenstraat Minimale afstand tot bebouwing: 7m Maaiveldhoogte: -1,5 m N.A.P.</p> <p>Grondwaterstanden: GHG: -1,96 m N.A.P. Gemiddelde grondwaterstand (mediaan): -2,10 m N.A.P. GLG: -2,38 m N.A.P.</p> <p>Overige informatie: Type monitoring: Divermeting Begin handmeting: 28-4-2005 Begin divermeting: 1-1-2009 Rioolvervanging</p>		<ul style="list-style-type: none"> • Op deze locatie voldoet de grondwaterstand aan het gemeentelijk beleid. De grondwaterstanden fluctueren binnen de maximaal en minimaal gewenste grondwaterstand. • De grondwaterstand in de zomer van 2018 zakt verder uit, maar blijft boven de minimaal gewenste grondwaterstand. 	<ul style="list-style-type: none"> • Geen directe acties noodzakelijk.

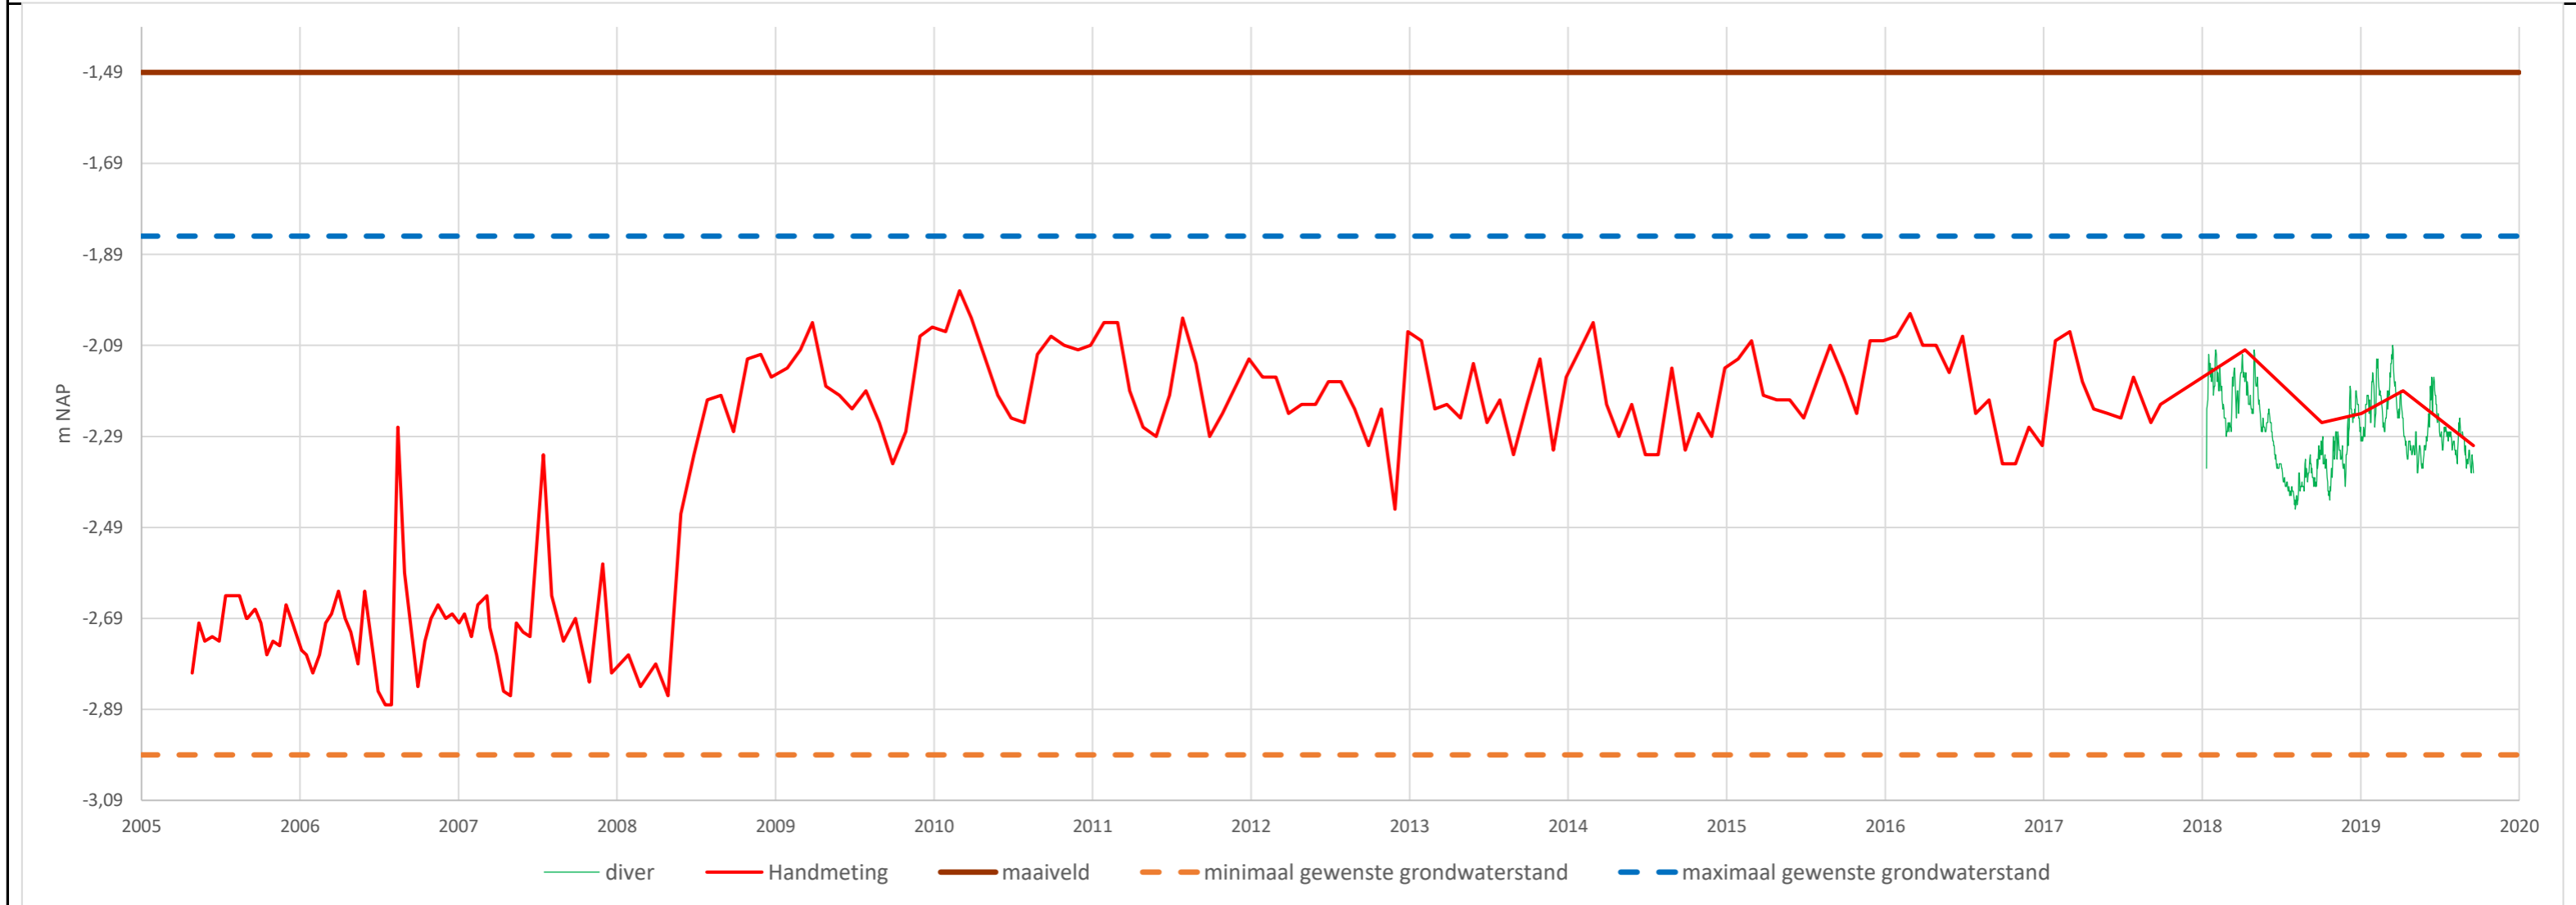
Peilbuis PB10: Jan van Capellestraat t.h.v. kruising Cornelis Trooststraat

Algemene informatie		Opvallendheden	Acties
<p>Locatie: Straat: Jan van Capellestraat Ter plaatse van: kruising Cornelis Trooststraat Minimale afstand tot bebouwing: 4m Maaiveldhoogte: -1,49 m N.A.P.</p> <p>Grondwaterstanden: GHG: -2,16 m N.A.P. Gemiddelde grondwaterstand (mediaan): -2,28 m N.A.P. GLG: -2,40 m N.A.P.</p> <p>Overige informatie: Type monitoring: Divermeting Begin handmeting: 28-4-2005 Begin divermeting: 11-1-2018 Rioolvervangning</p>		<ul style="list-style-type: none"> • Op deze locatie voldoet de grondwaterstand aan het gemeentelijk beleid. De grondwaterstanden fluctueren binnen de maximaal en minimaal gewenste grondwaterstand. • De grondwaterstand is in 2008 vrij direct gestegen. Mogelijk dat er in de omgeving van de peilbuis in die periode lekkage is vervangen. • De grondwaterstand op deze locatie lijkt vanaf 2009 vrij stabiel. • Op 11-01-2018 is een nieuwe diver geïnstalleerd. 	<ul style="list-style-type: none"> • Geen directe acties noodzakelijk.
