Grondwatermeetnet Krimpen aan den IJssel

Periode 2018-2019, meetrapport 16

Klant: Gemeente Krimpen aan den IJssel

Datum: 24-1-2020

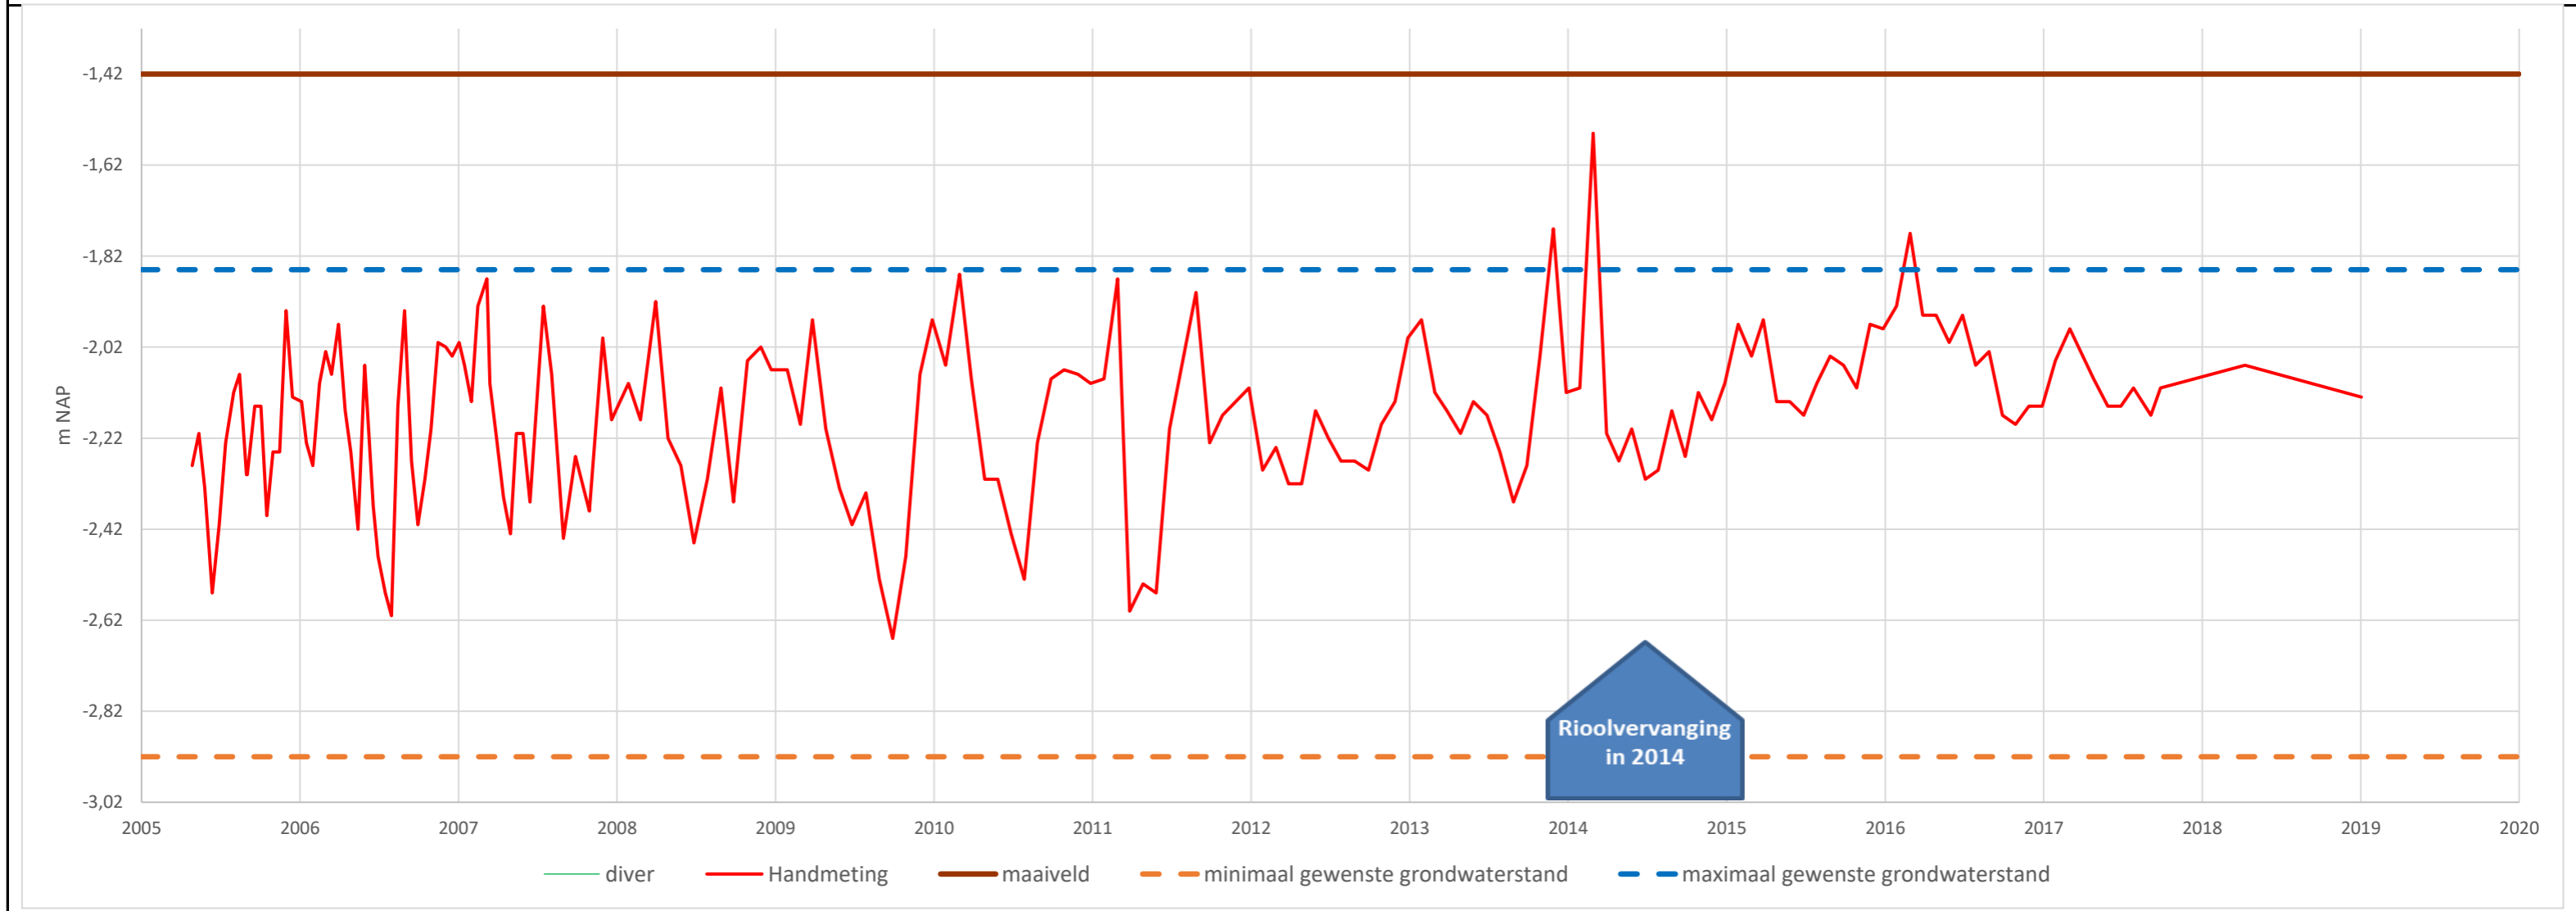
Peilbuis PB11: Stad en Landschap

Algemene informatie		Opvallendheden	Acties
<p>Locatie: Straat: Stad en Landschap Ter plaatse van: Minimale afstand tot bebouwing: Maaiveldhoogte: -1,42 m N.A.P.</p> <p>Grondwaterstanden: GHG m N.A.P. Gemiddelde grondwaterstand (mediaan) m N.A.P. GLG m N.A.P.</p> <p>Overige informatie: Type monitoring: Divermeting Begin handmeting: 28-4-2005 Begin divermeting: Riolvervanging: 2014</p>		<ul style="list-style-type: none"> • Op deze locatie voldoet de grondwaterstand aan het gemeentelijk beleid. De grondwaterstanden fluctueren binnen de maximaal en minimaal gewenste grondwaterstand. • De peilbuis is bij de meetronde op 31-03-2017 niet aangetroffen. In de directe omgeving van peilbuis 11 worden bouwwerkzaamheden uitgevoerd. • De peilbuis is vervangen door PB11A, deze staat op een andere locatie en wordt daarom apart gepresenteerd. 	<ul style="list-style-type: none"> • Geen directe acties noodzakelijk. Peilbuis vervallen in 2017.

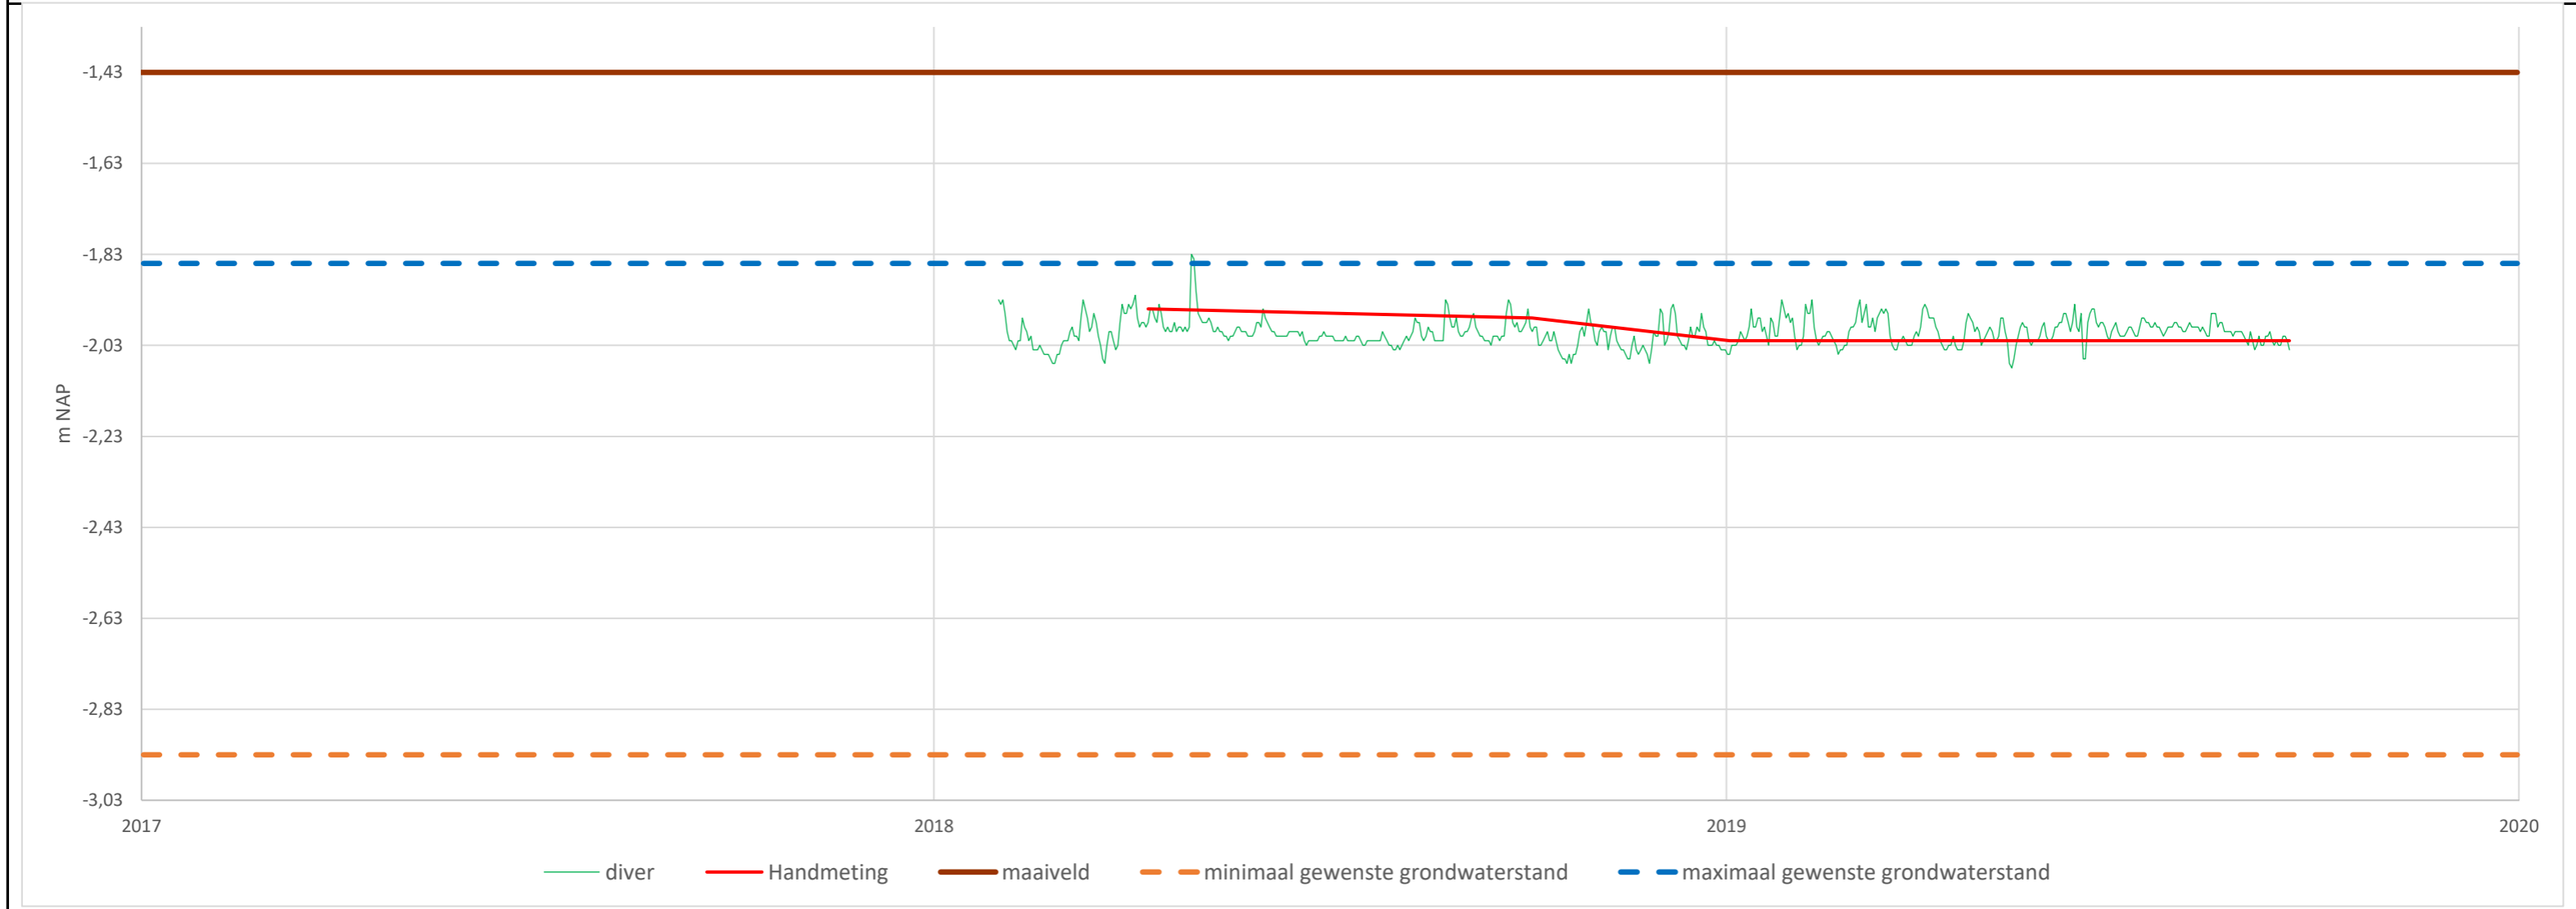
Peilbuis PB11A: Bogard nr.41 t.h.v. naast troittoir in berm

Algemene informatie		Opvallendheden	Acties
<p>Locatie: Straat: Bogard nr.41 Ter plaatse van: naast troittoir in berm Minimale afstand tot bebouwing: 6m Maaiveldhoogte: -1,43 m N.A.P.</p> <p>Grondwaterstanden: GHG -1,96 m N.A.P. Gemiddelde grondwaterstand (mediaan) -2,01 m N.A.P. GLG -2,04 m N.A.P.</p> <p>Overige informatie: Type monitoring: Divermeting Begin handmeting: 10-4-2018 Begin divermeting: 31-1-2018 Rioolvervanging</p>		<ul style="list-style-type: none"> Op deze locatie voldoet de grondwaterstand aan het gemeentelijk beleid. De grondwaterstanden fluctueren binnen de maximaal en minimaal gewenste grondwaterstand. 	<ul style="list-style-type: none"> Geen directe acties noodzakelijk.

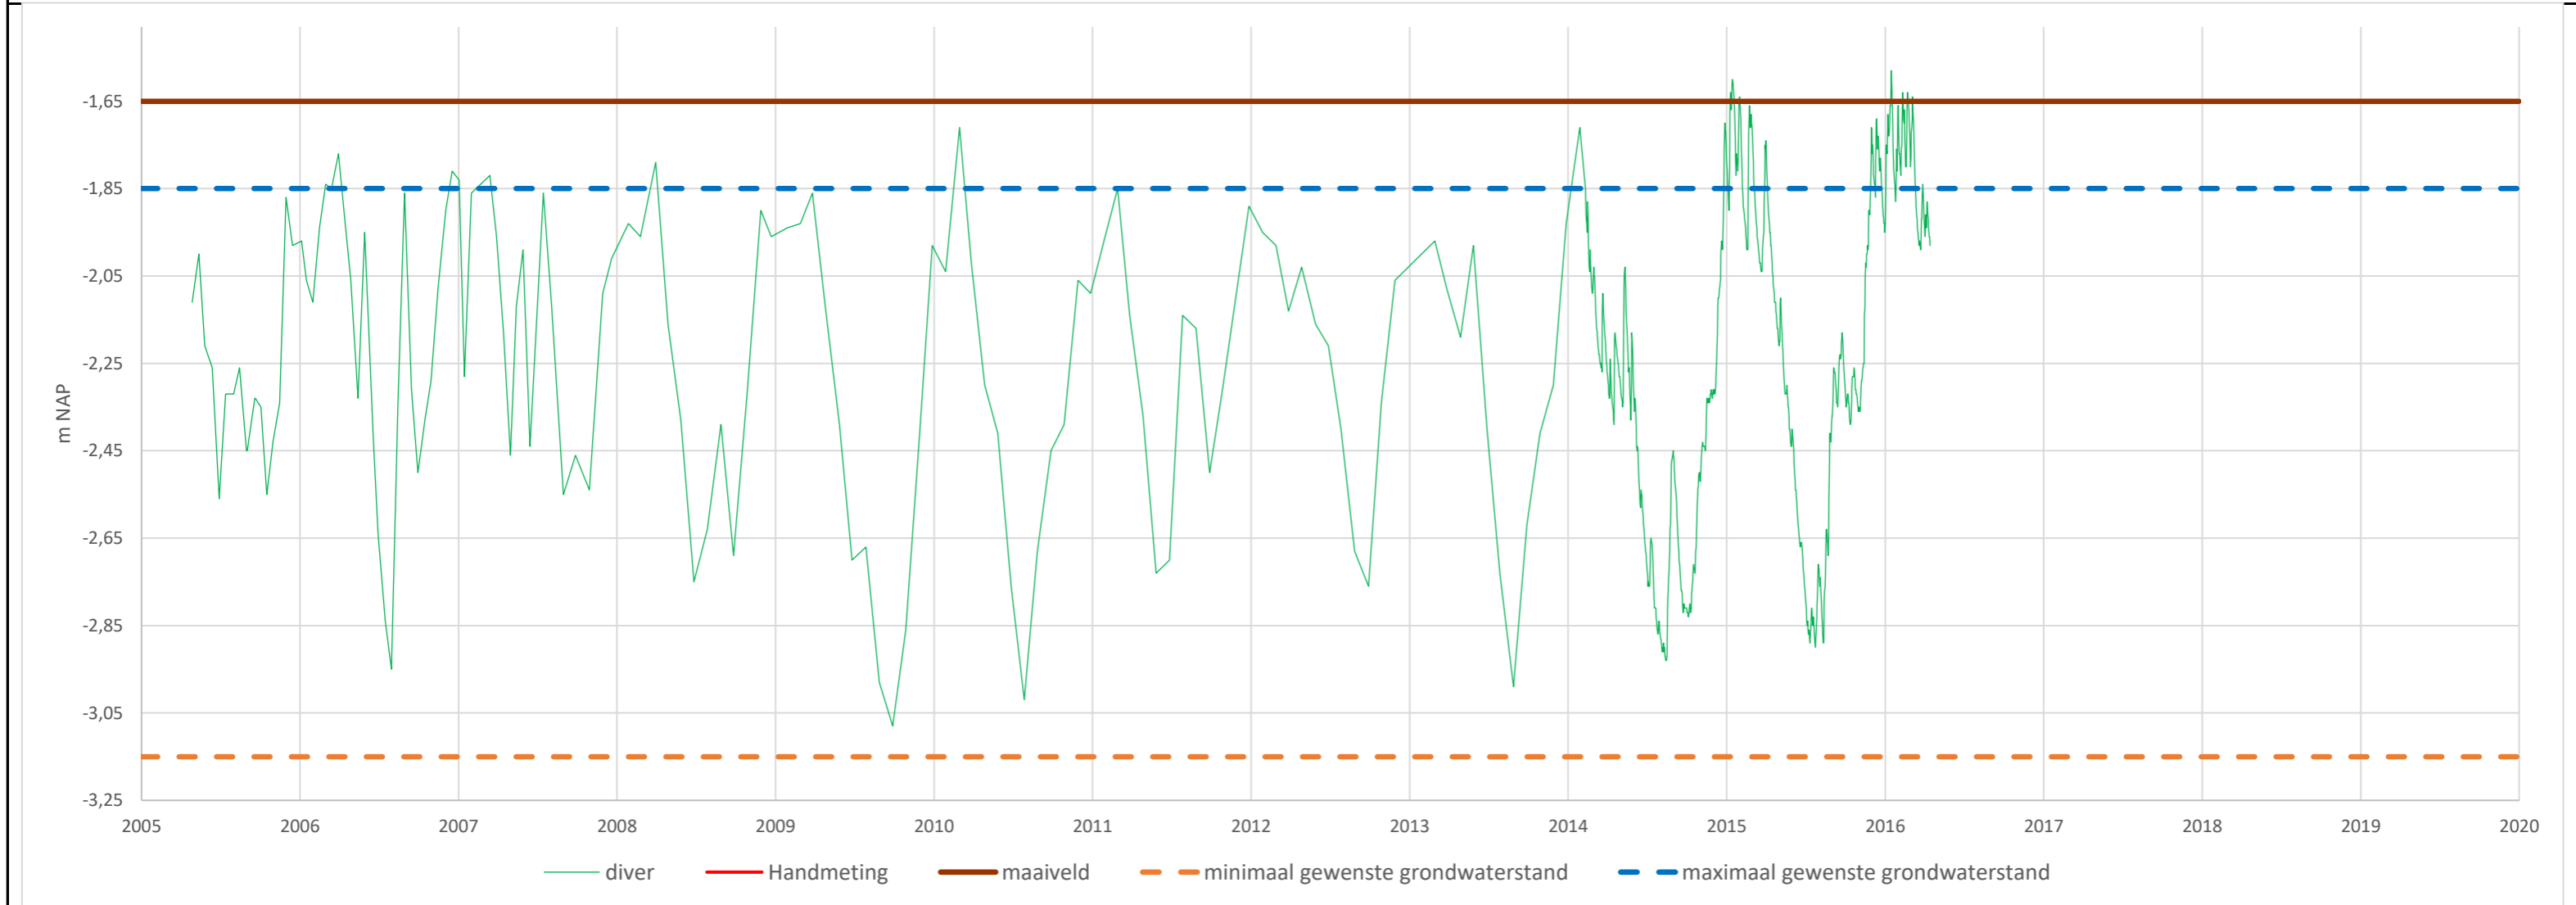
Peilbuis PB12: Groenendaal t.h.v. kruising Driekamp 4

Algemene informatie		Opvallendheden	Acties
<p>Locatie: Straat: Groenendaal Ter plaatse van: kruising Driekamp 4 Minimale afstand tot bebouwing: 58m Maaiveldhoogte: -1,65 m N.A.P.</p> <p>Grondwaterstanden: GHG m N.A.P. Gemiddelde grondwaterstand (mediaan) m N.A.P. GLG m N.A.P.</p> <p>Overige informatie: Type monitoring: Divermeting Begin handmeting: 0-1-1900 Begin divermeting: 28-4-2005 Rioolvervangning</p>		<ul style="list-style-type: none"> • Op deze locatie voldoet de grondwaterstand niet aan het gemeentelijk beleid. De grondwaterstanden op deze locatie fluctueren sterk. Om deze reden is er begin 2014 een Diver geïnstalleerd die de grondwaterstand nauwkeurig bijhoudt. In de periode december t/m april 2015 en december t/m maart en juni 2016 worden waterstanden gemeten boven de maximaal gewenste grondwaterstand. In twee gevallen is de aaneengesloten periode langer dan 4 weken en drie opeenvolgende jaren. Er is dus sprake van een structureel hoge grondwaterstand. • De peilbuis is bij de meetronde op 31-03-2017 niet aangetroffen. In de directe omgeving van peilbuis 12 werden destijds bouwwerkzaamheden uitgevoerd. De peilbuis is vervangen door pb12A, deze staat op een andere locatie en wordt daarom apart gepresenteerd. 	<ul style="list-style-type: none"> • Geen directe acties noodzakelijk. De peilbuis is vervangen door pb12A. • Effect structureel hoge grondwaterstanden nagaan. Nagaan mogelijke oorzaak sterke fluctuatie van de grondwaterstand en of dit nadelige gevolgen heeft voor de gebruiksfuncties in het gebied.

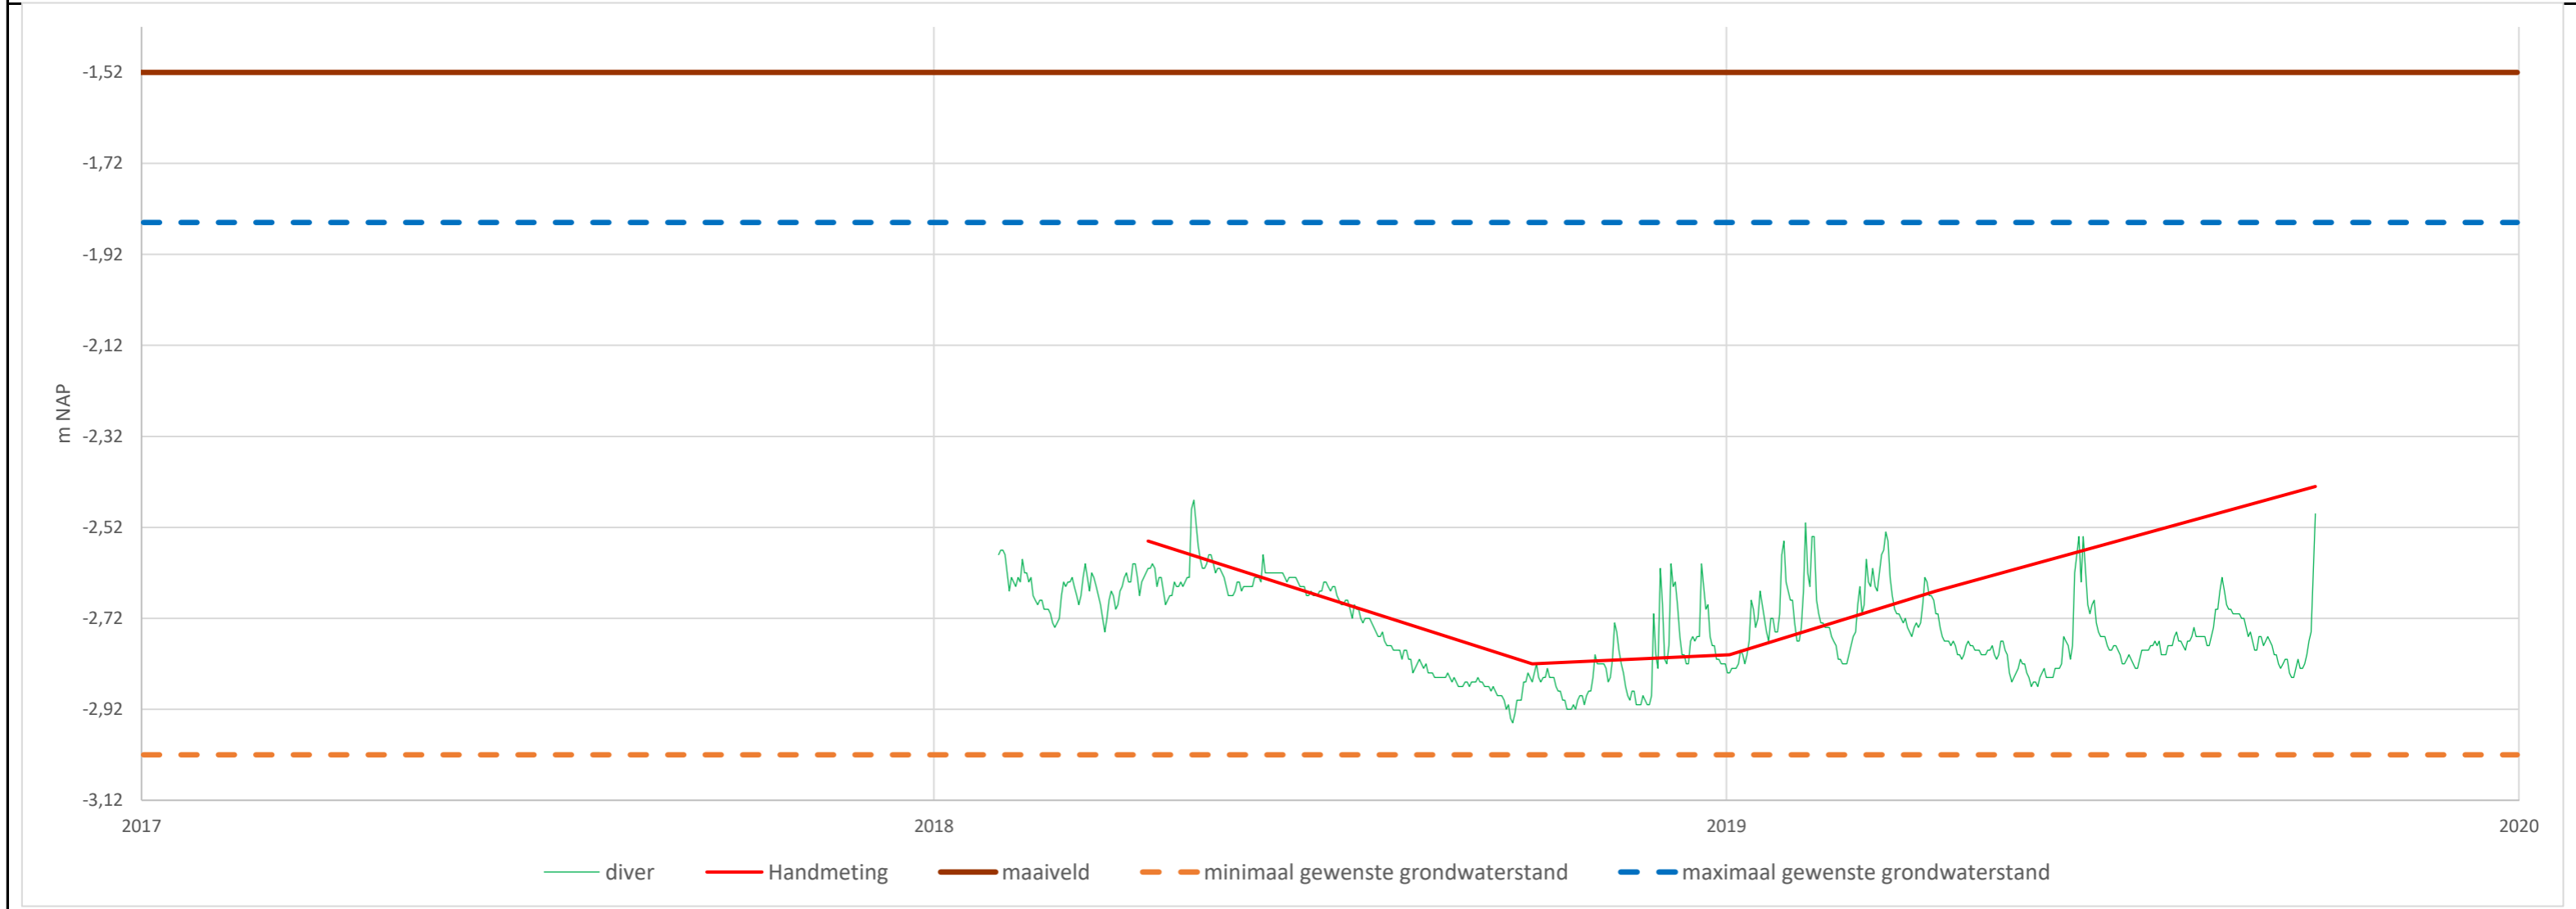
Peilbuis PB12A: Tienkamp nr.9

Algemene informatie		Opvallendheden	Acties
<p>Locatie: Straat: Tienkamp nr.9 Ter plaatse van: Minimale afstand tot bebouwing: 6m Maaiveldhoogte: -1,52 m N.A.P.</p> <p>Grondwaterstanden: GHG: -2,62 m N.A.P. Gemiddelde grondwaterstand (mediaan): -2,71 m N.A.P. GLG: -2,89 m N.A.P.</p> <p>Overige informatie: Type monitoring: Divermeting Begin handmeting: 10-4-2018 Begin divermeting: 31-1-2018 Rioolvervangning</p>		<ul style="list-style-type: none"> • Op deze locatie voldoet de grondwaterstand aan het gemeentelijk beleid. De grondwaterstanden fluctueren binnen de maximaal en minimaal gewenste grondwaterstand. • nieuwe diver geplaatst op 31-01-2018. 	<ul style="list-style-type: none"> • Op basis van de beschikbare metingen voldoen de waterstanden aan de gestelde eisen.

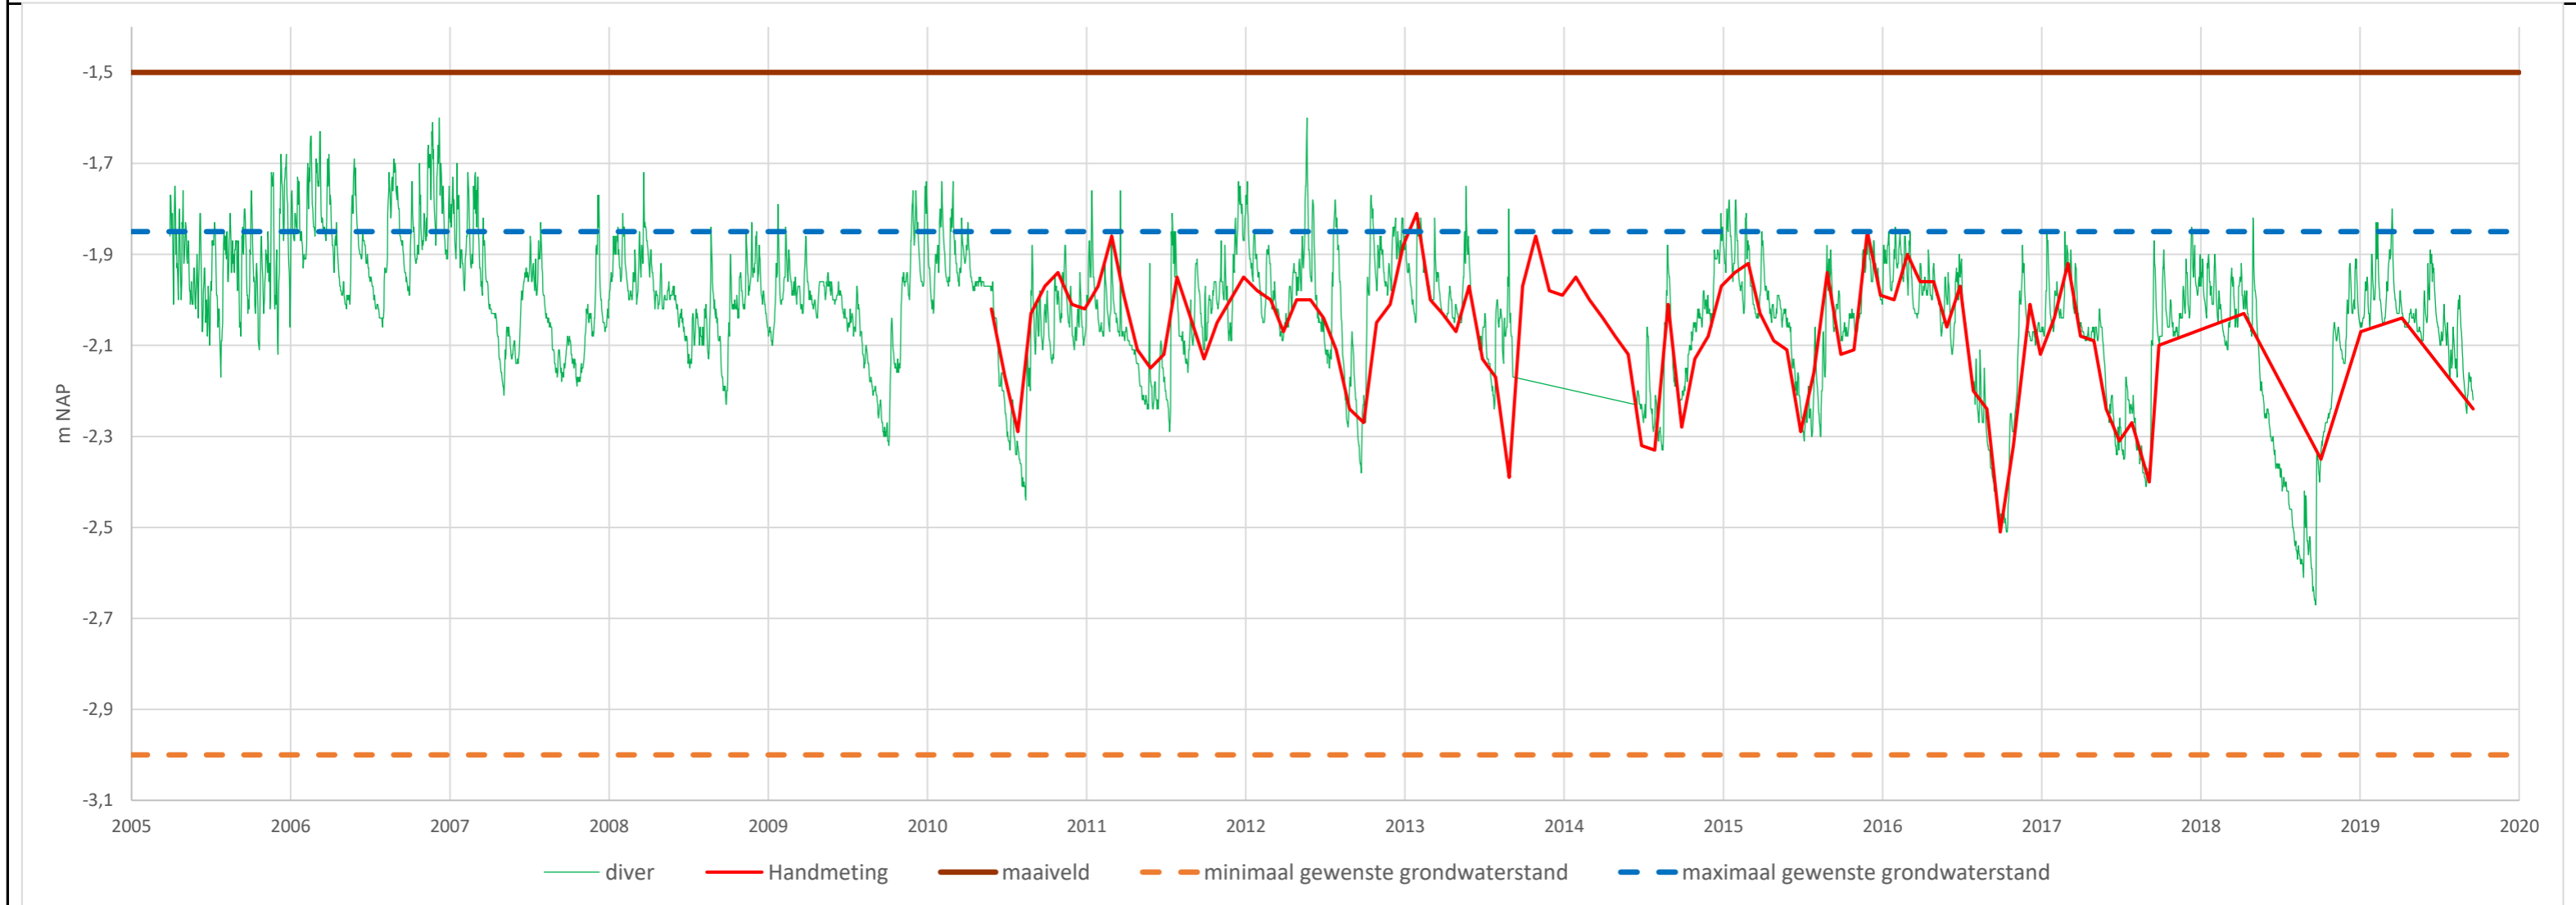
Peilbuis PB13: De Landerijen nr.1

Algemene informatie		Opvallendheden	Acties
Locatie: Straat: De Landerijen nr.1 Ter plaatse van: Minimale afstand tot bebouwing: 23m Maaiveldhoogte: -1,5 m N.A.P.		<ul style="list-style-type: none"> • Op deze locatie voldoet de grondwaterstand aan het gemeentelijk beleid. De grondwaterstanden fluctueren binnen de maximaal en minimaal gewenste grondwaterstand. • In de zomer van 2018 daalt de grondwaterstand verder dan voorgaande jaren, maar blijft boven de minimaal gewenste grondwaterstand. 	<ul style="list-style-type: none"> • Geen directe acties noodzakelijk.
Grondwaterstanden: GHG -1,96 m N.A.P. Gemiddelde grondwaterstand (mediaan) -2,11 m N.A.P. GLG -2,54 m N.A.P.			
Overige informatie: Type monitoring: Divermeting Begin handmeting: 28-5-2010 Begin divermeting: 30-3-2005 Rioolvervangning

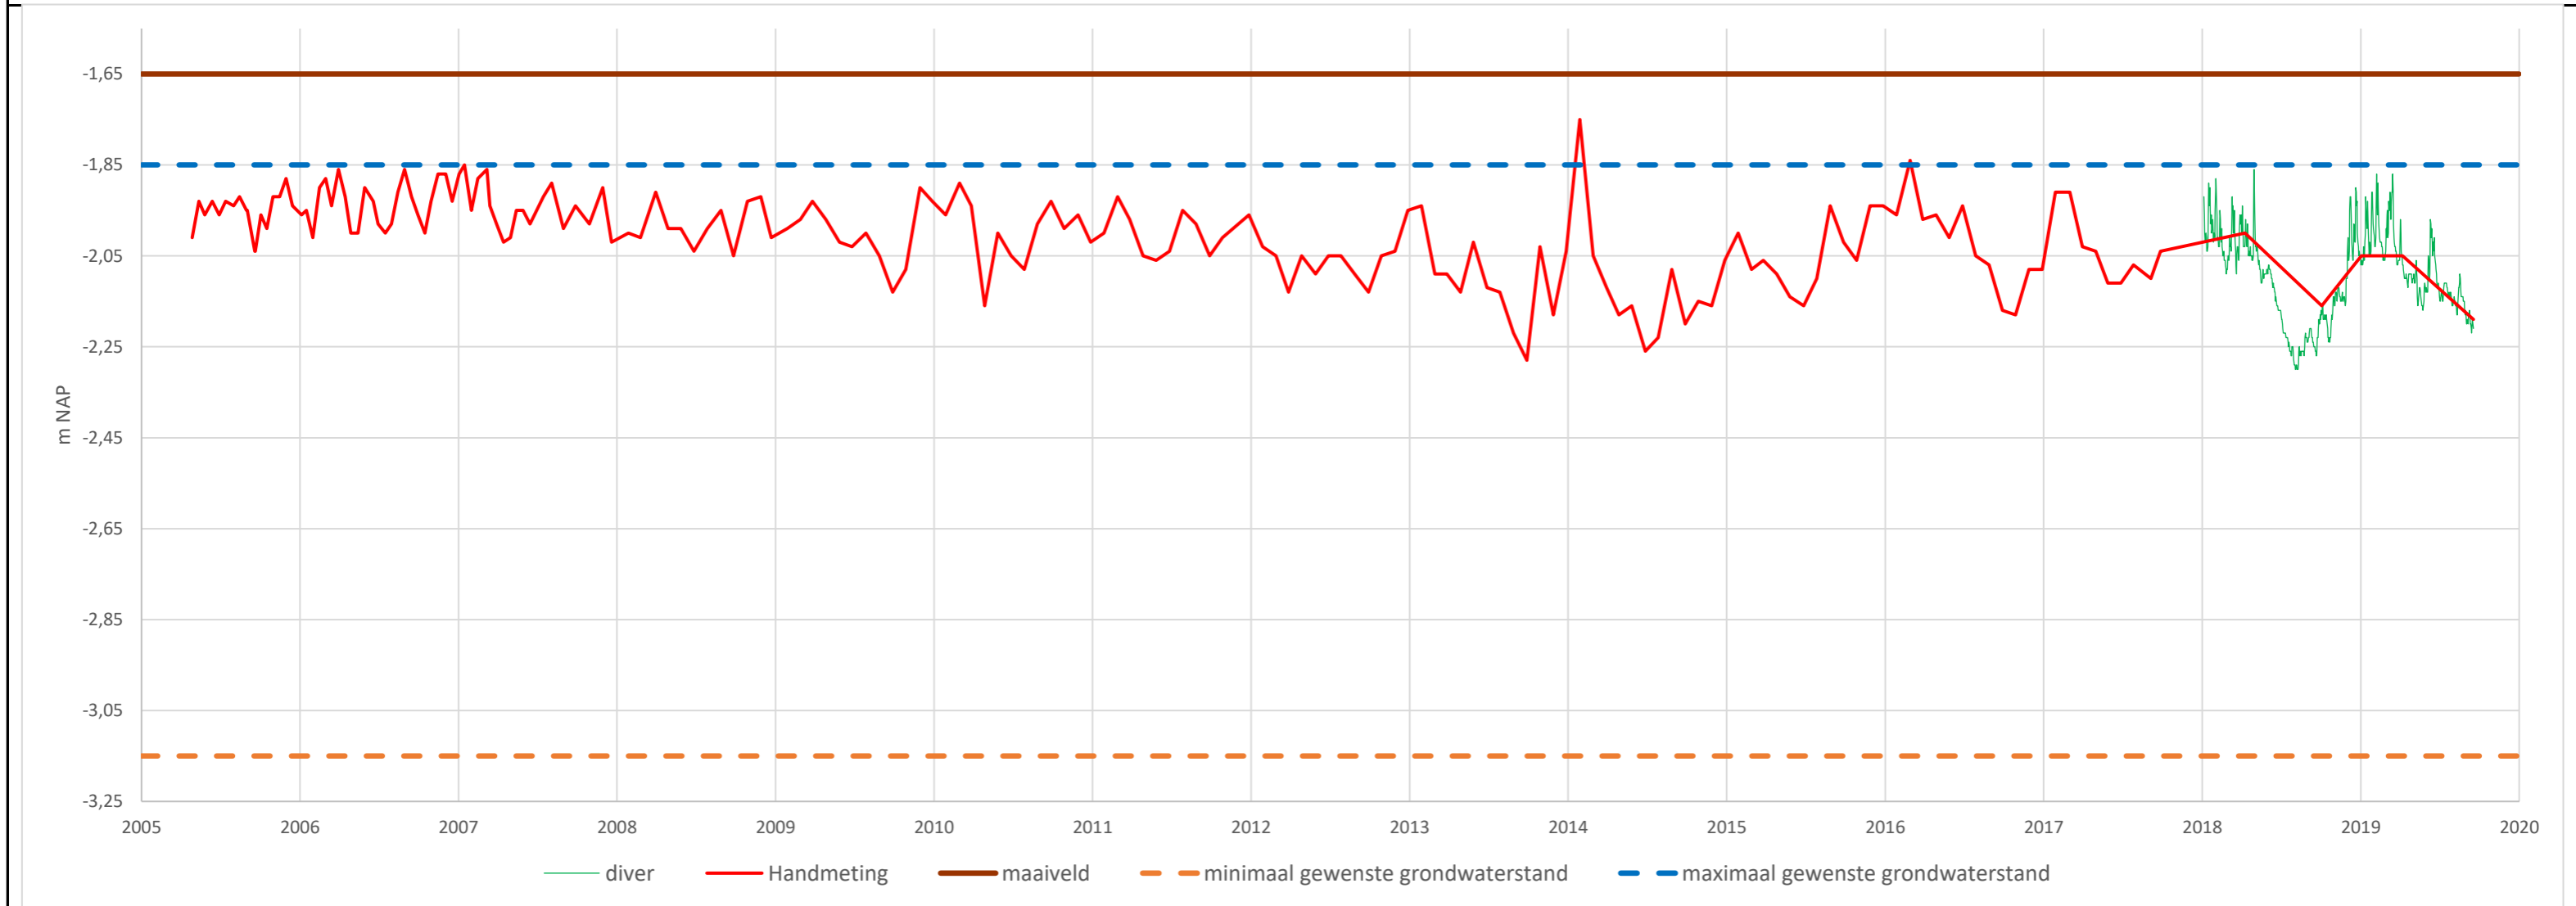
Peilbuis PB14: Hoflaan t.h.v. nr.14 in middenberm

Algemene informatie		Opvallendheden	Acties
<p>Locatie: Straat: Hoflaan Ter plaatse van: nr.14 - in middenberm Minimale afstand tot bebouwing: 12m Maaiveldhoogte: -1,65 m N.A.P.</p> <p>Grondwaterstanden: GHG: -1,98 m N.A.P. Gemiddelde grondwaterstand (mediaan): -2,10 m N.A.P. GLG: -2,25 m N.A.P.</p> <p>Overige informatie: Type monitoring: Divermeting Begin handmeting: 28-4-2005 Begin divermeting: 5-1-2018 Rioolvervangning</p>		<ul style="list-style-type: none"> Op deze locatie voldoet de grondwaterstand aan het gemeentelijk beleid. De grondwaterstanden fluctueren binnen de maximaal en minimaal gewenste grondwaterstand. Op 05-01-2018 is een diver geïnstalleerd. 	<ul style="list-style-type: none"> Geen directe acties noodzakelijk.

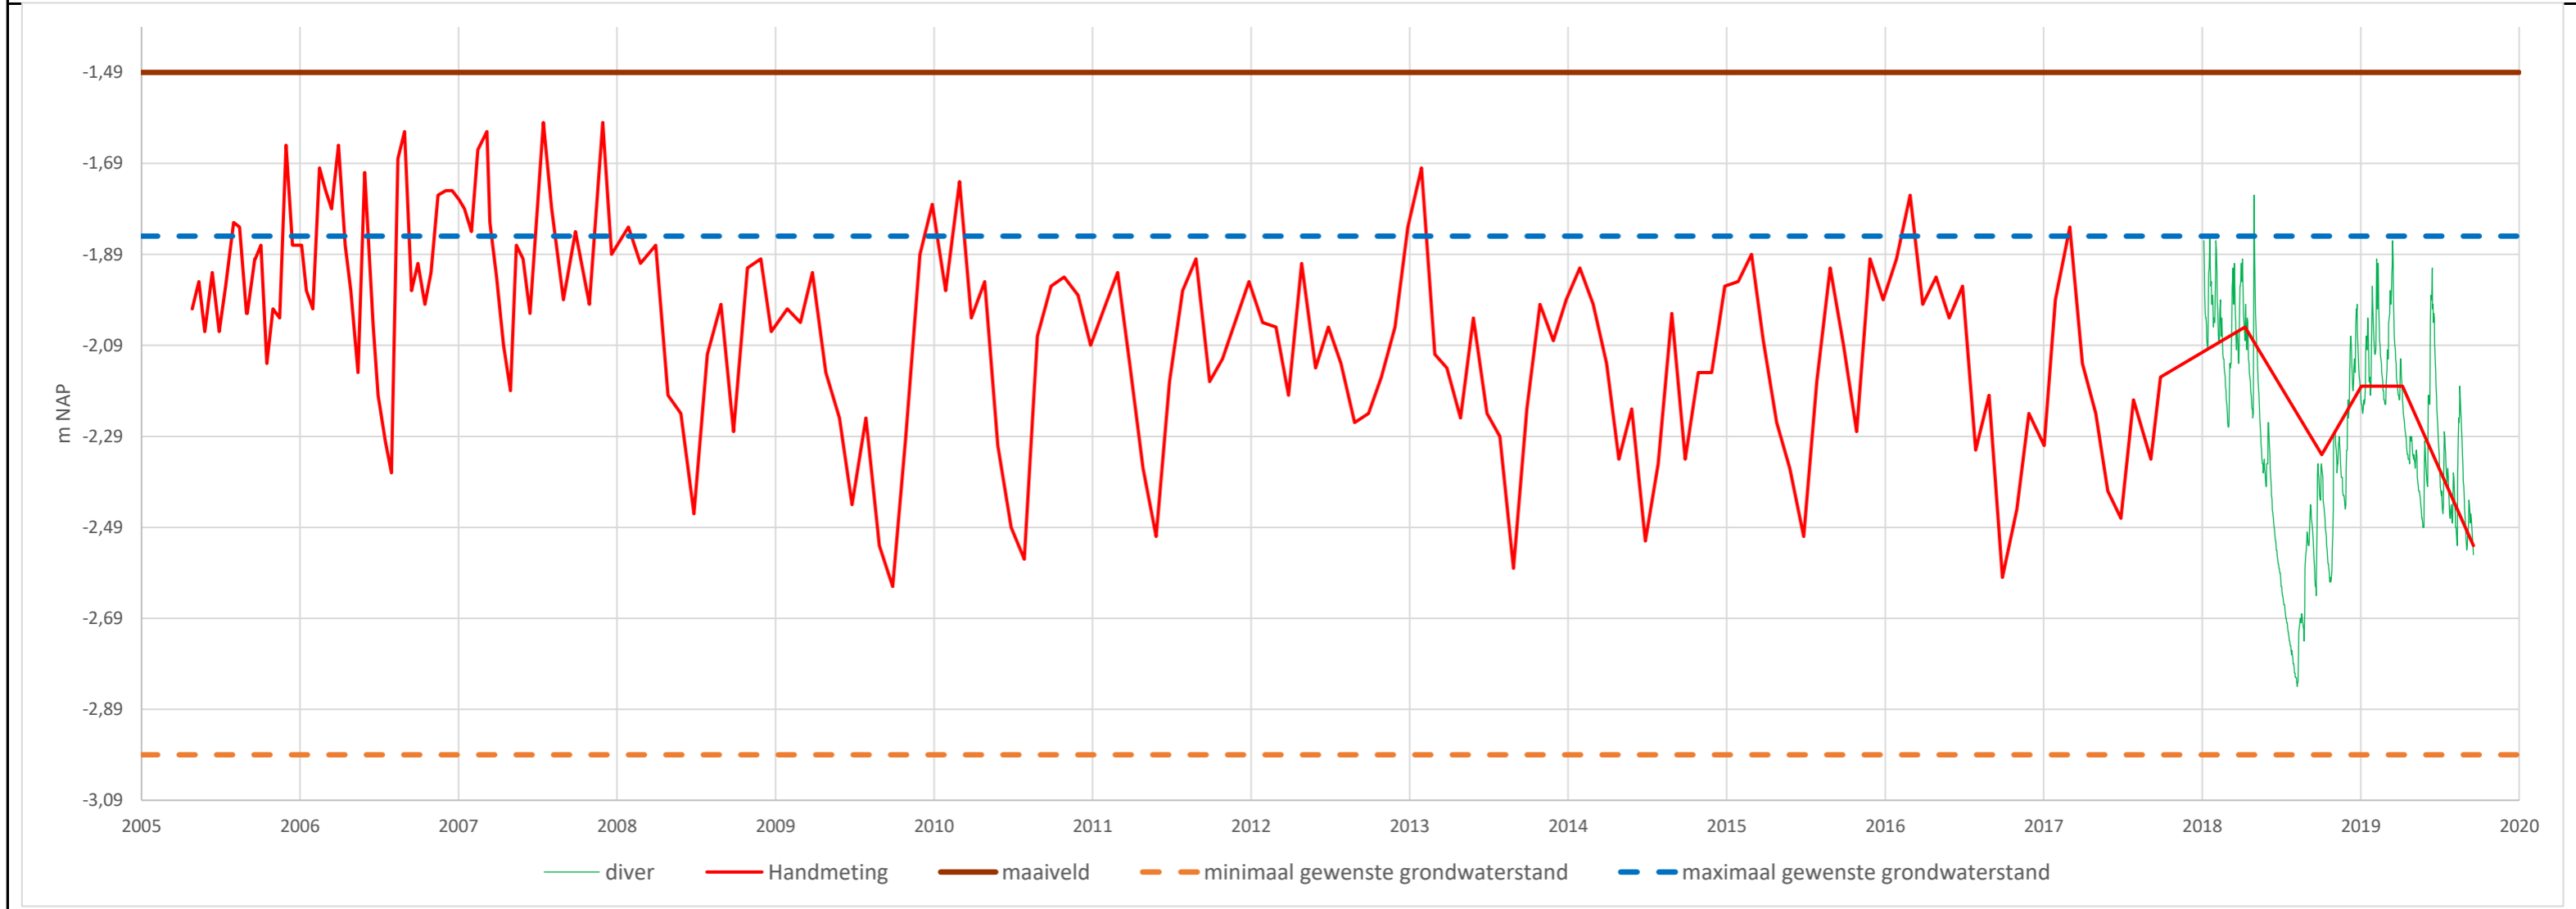
Peilbuis PB15: Weegbree nr.24

Algemene informatie		Opvallendheden	Acties
<p>Locatie: Straat: Weegbree nr.24 Ter plaatse van: Minimale afstand tot bebouwing: 13m Maaiveldhoogte: -1,49 m N.A.P.</p> <p>Grondwaterstanden: GHG: -2,00 m N.A.P. Gemiddelde grondwaterstand (mediaan): -2,32 m N.A.P. GLG: -2,69 m N.A.P.</p> <p>Overige informatie: Type monitoring: Divermeting Begin handmeting: 28-4-2005 Begin divermeting: 5-1-2018 Rioolvervangning</p>		<ul style="list-style-type: none"> • Op deze locatie voldoet de grondwaterstand aan het gemeentelijk beleid. De grondwaterstanden fluctueren binnen de maximaal en minimaal gewenste grondwaterstand. • De grondwaterstand op deze locatie is de laatste jaren, sinds 2008, stabiel. Mogelijk dat in 2008 een verandering in de omgeving heeft plaatsgevonden waardoor de grondwaterstand is gedaald. • Op 05-01-2018 is een diver geïnstalleerd. • De digitale metingen laten kortstondige overschrijdingen van de maximaal gewenste grondwaterstand zien. 	<ul style="list-style-type: none"> • Geen directe acties noodzakelijk.

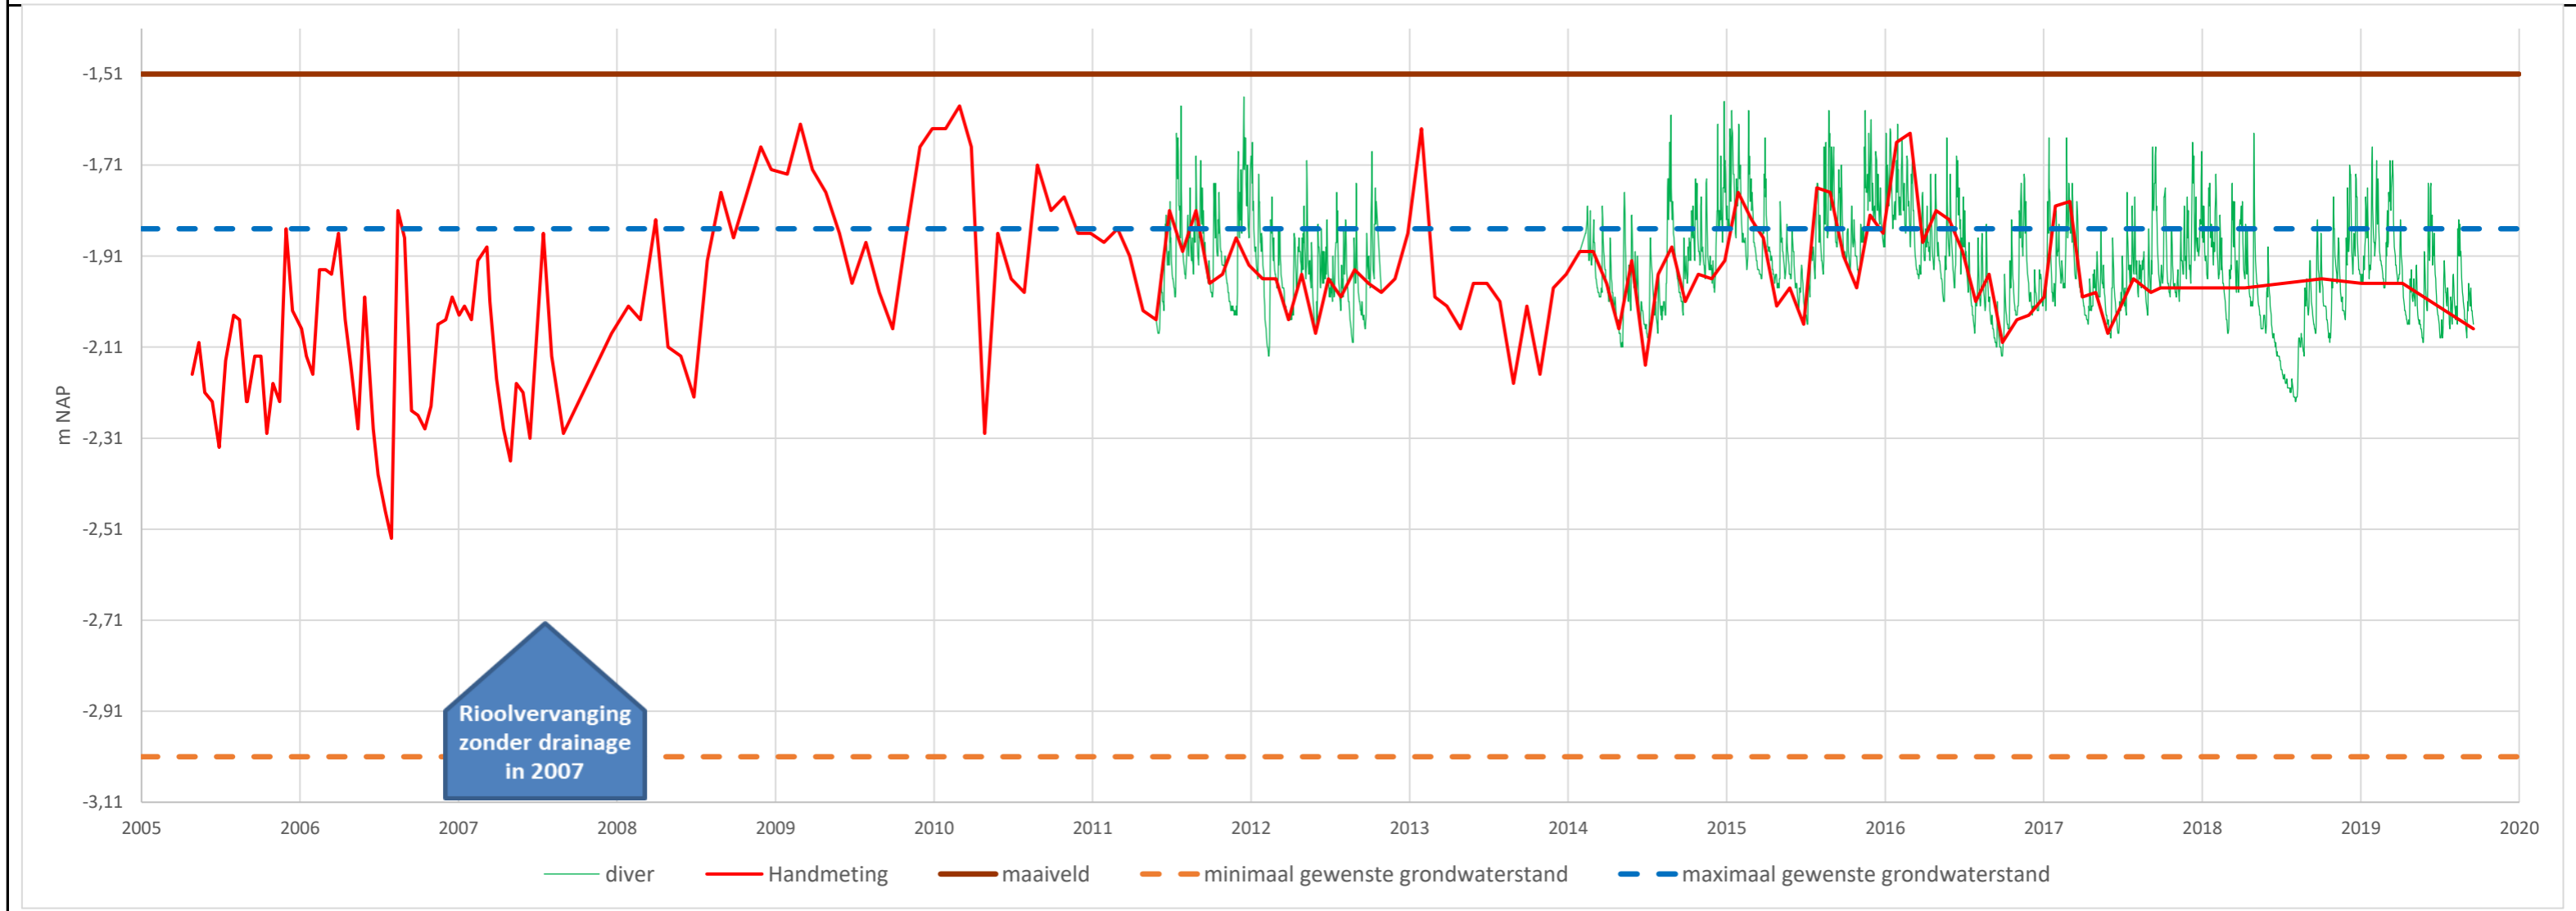
Peilbuis PB16: Meidoornhof nr.55

Wanneer oude lekke riolering wordt vervangen, kan een stijging van het grondwater optreden doordat de drainerende functie van de riolering wordt opgeheven. Dit is goed te zien in het grondwaterstandsniveau van peilbuis 07 en 16. De grondwaterstand bleek zich rond een bepaald niveau te stabiliseren en minder fluctuatie te vertonen wanneer er drainage wordt mee gelegd. Het niveau van stabilisatie is afhankelijk van het peil waar de drainage is afgesteld. De drainage wordt aangelegd op NAP -2,4 meter en is aangesloten op of uitmondend in het oppervlaktewater met een peil van NAP -2,07 m. Bij rechtstreeks lozen van het drainagewater op het oppervlaktewater zal het grondwaterpeil in de buurt zich rond het oppervlaktewaterpeil gaan instellen. Zoals ook te zien is bij peilbuis 20, 34 en 36. Bij peilbuis 32(A) en 33 liggen de grondwaterstanden gemiddeld iets hoger, op circa NAP -1,90 m. Dit wordt waarschijnlijk veroorzaakt doordat deze peilbuizen verder van de drain af liggen, waardoor de opbolling van het grondwater waarneembaar is. Bij peilbuis 36 vertoont de grondwaterstand vanaf 2013 een stijging. Vanaf medio 2015 is een nog verdere stijging van de grondwaterstand opgetreden. Dit houdt waarschijnlijk verband met rioolvervanging in de Parkzoom (medio 2015 tot maart 2016) waarbij de uitmondingen van de drainages zijn dichtgezet. Hierna laten de grondwaterstanden weer een daling zien tot het niveau van voor 2015.

Algemene informatie		Opvallendheden	Acties
Locatie: Straat: Meidoornhof nr.55 Ter plaatse van: Minimale afstand tot bebouwing: 9m Maaiveldhoogte: -1,51 m N.A.P.		<ul style="list-style-type: none"> • Op deze locatie voldoet de grondwaterstand niet aan het gemeentelijk beleid. Er worden regelmatig waterstanden gemeten boven de maximaal gewenste grondwaterstand van periode langer dan 4 weken en drie opeenvolgende jaren. Er is dus sprake van een structureel hoge grondwaterstand. • In 2007 is de riolering in het gebied rond de peilbuis vervangen waarbij geen drainage is aangelegd. Nadien is de grondwaterstand gestegen en is er sprake van structureel te hoge grondwaterstanden. 	<ul style="list-style-type: none"> • Effect structureel hoge grondwaterstanden nagaan.
Grondwaterstanden: GHG: -1,84 m N.A.P. Gemiddelde grondwaterstand (mediaan): -1,99 m N.A.P. GLG: -2,16 m N.A.P.			
Overige informatie: Type monitoring: Divermeting Begin handmeting: 28-4-2005 Begin divermeting: 1-6-2011 Rioolvervangning: 2007
