Grondwatermeetnet Krimpen aan den IJssel

Periode 2018-2019, meetrapport 16

Klant: Gemeente Krimpen aan den IJssel

Datum: 24-1-2020

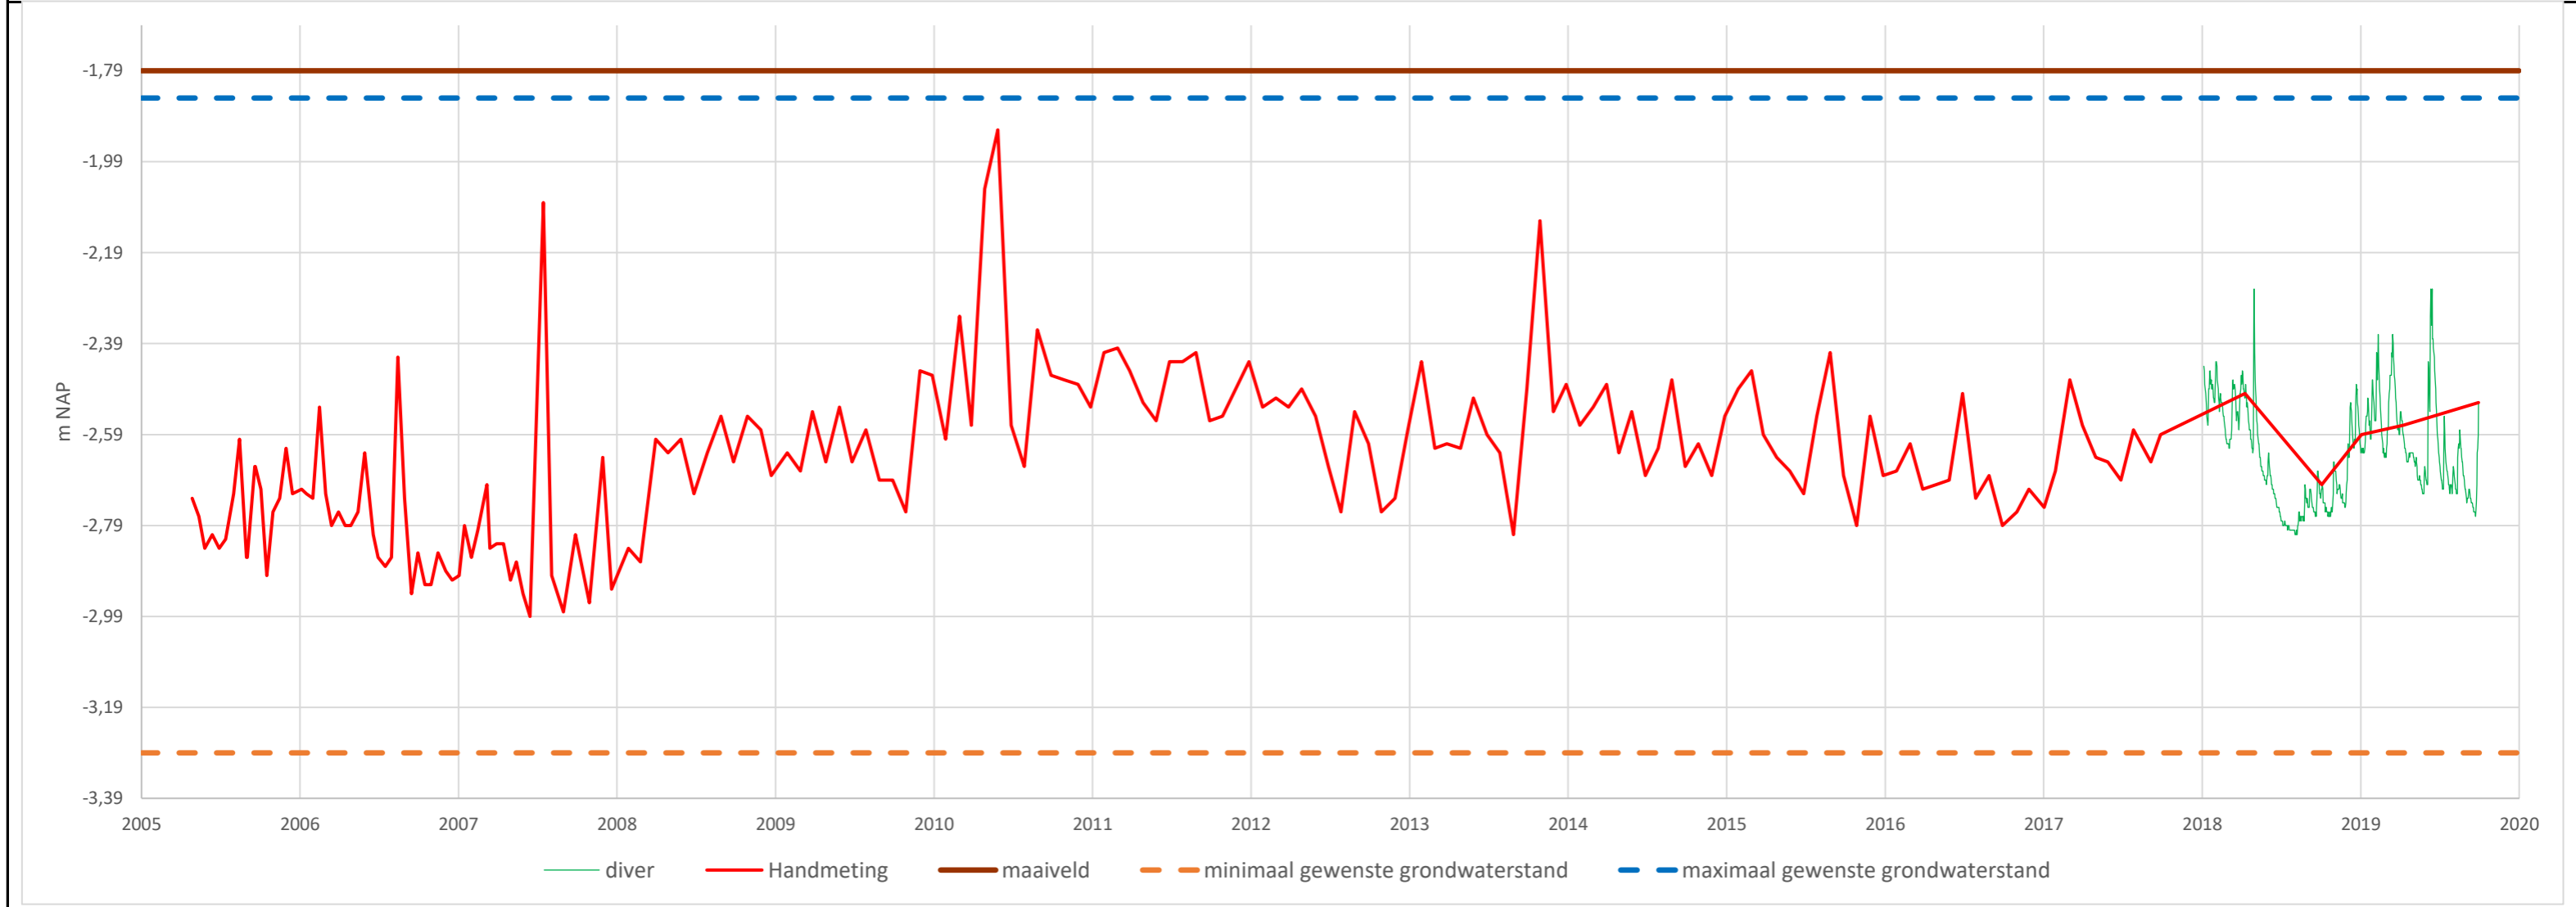
Peilbuis PB17: Zwanenkade t.h.v. Kruising Una Corda (zijkant nr. 1)

Algemene informatie		Opvallendheden	Acties
<p>Locatie: Straat: Zwanenkade Ter plaatse van: Kruising Una Corda (zijkant nr. 1) Minimale afstand tot bebouwing: 1m Maaiveldhoogte: -1,79 m N.A.P.</p> <p>Grondwaterstanden: GHG: -2,49 m N.A.P. Gemiddelde grondwaterstand (mediaan): -2,68 m N.A.P. GLG: -2,78 m N.A.P.</p> <p>Overige informatie: Type monitoring: Divermeting Begin handmeting: 28-4-2005 Begin divermeting: 5-1-2018 Rioolvervanging</p>		<ul style="list-style-type: none"> • Op deze locatie voldoet de grondwaterstand aan het gemeentelijk beleid. De grondwaterstanden fluctueren binnen de maximaal en minimaal gewenste grondwaterstand. • In 2008 is er een lichte stijging van de grondwaterstand waar te nemen. Mogelijk dat in 2008 een verandering in de omgeving heeft plaatsgevonden waardoor de grondwaterstand is gestegen. De afgelopen jaren lijkt de grondwaterstand weer stabiel. 	<ul style="list-style-type: none"> • Geen directe acties noodzakelijk.

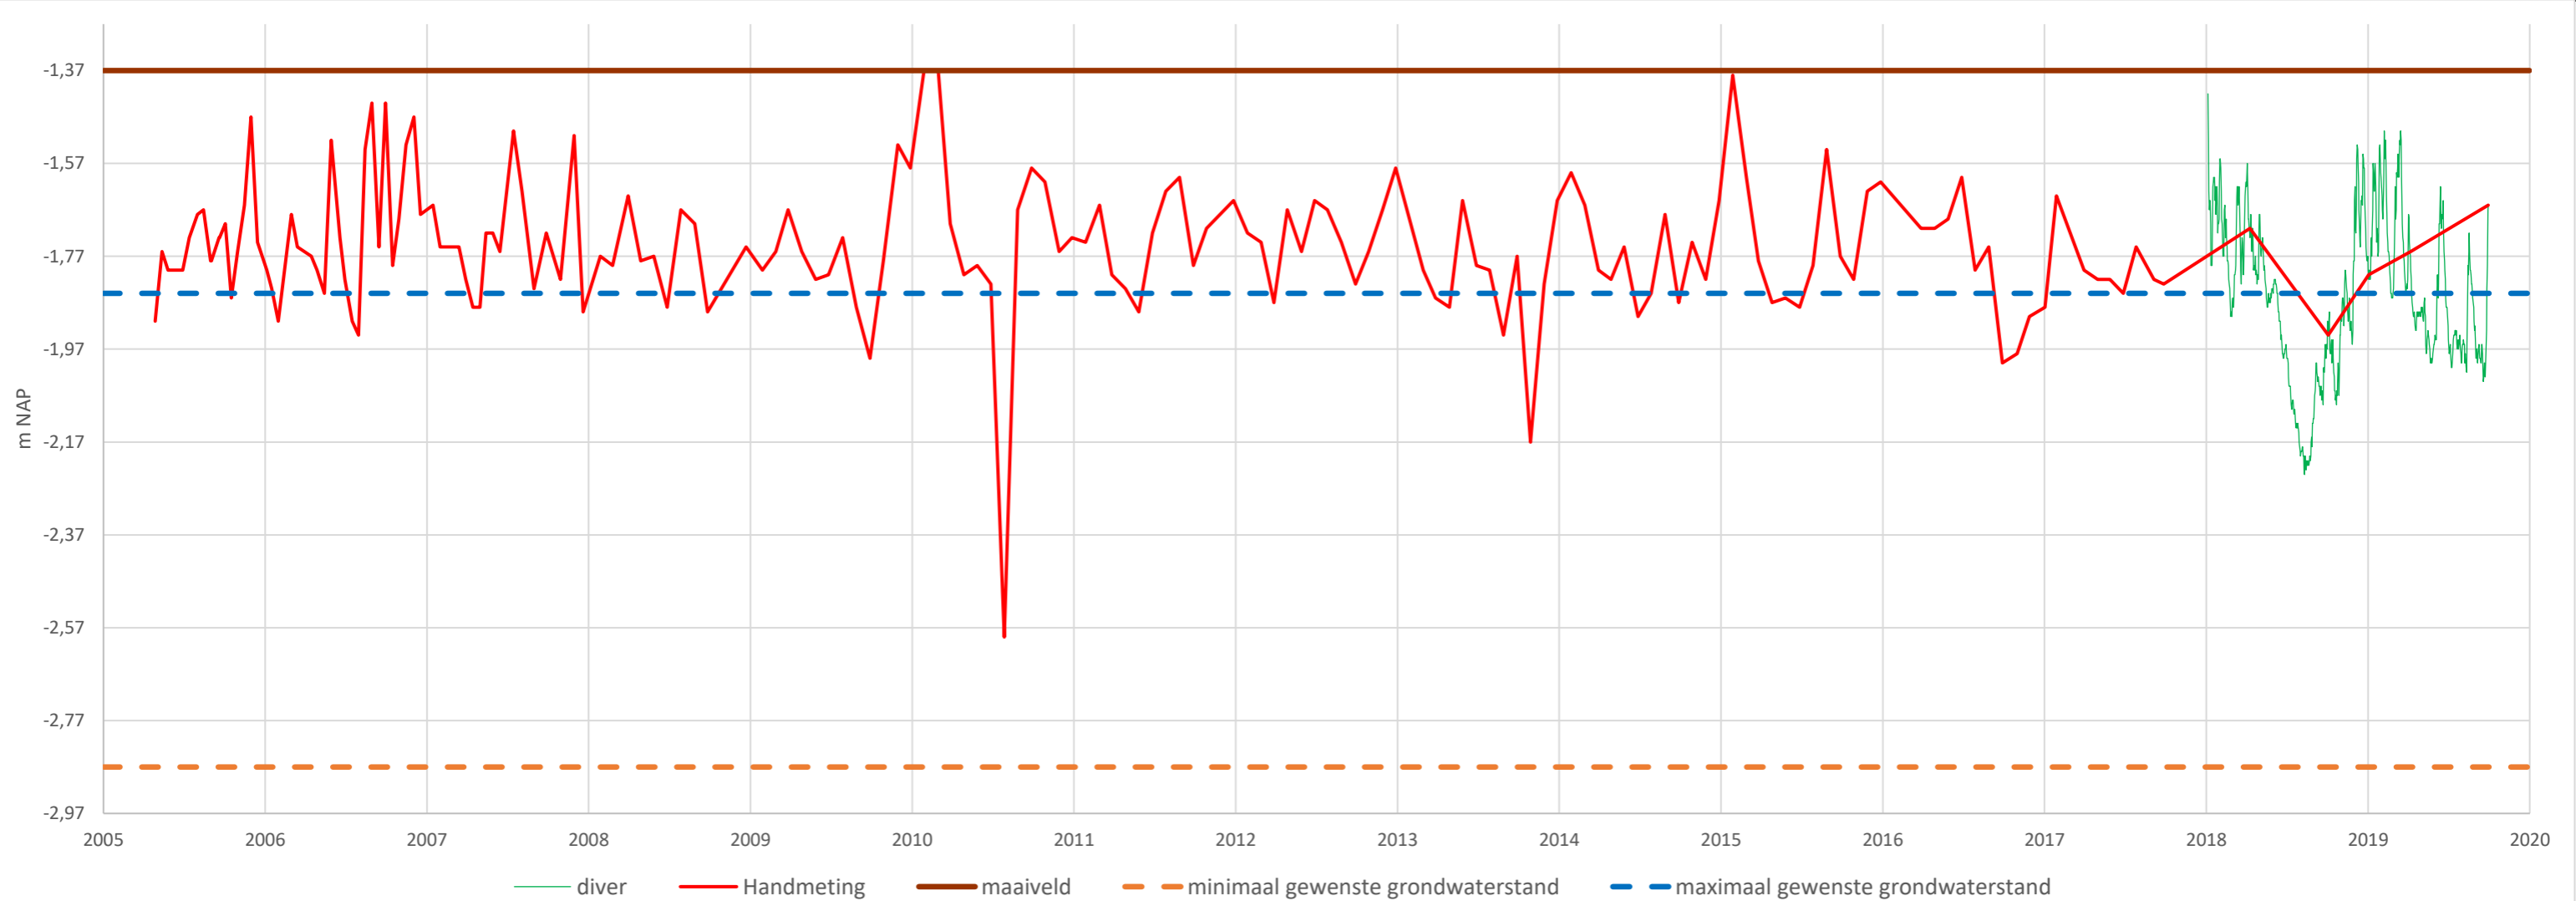
Peilbuis PB18: Trimbaan t.h.v. Schuin tegenover nr.19

Locatie:
 Straat: Trimbaan
 Ter plaatse van: Schuin tegenover nr.19
 Minimale afstand tot bebouwing: 16m
 Maaiveldhoogte: -1,37 m N.A.P.

- Effect structureel hoge grondwaterstanden nagaan.

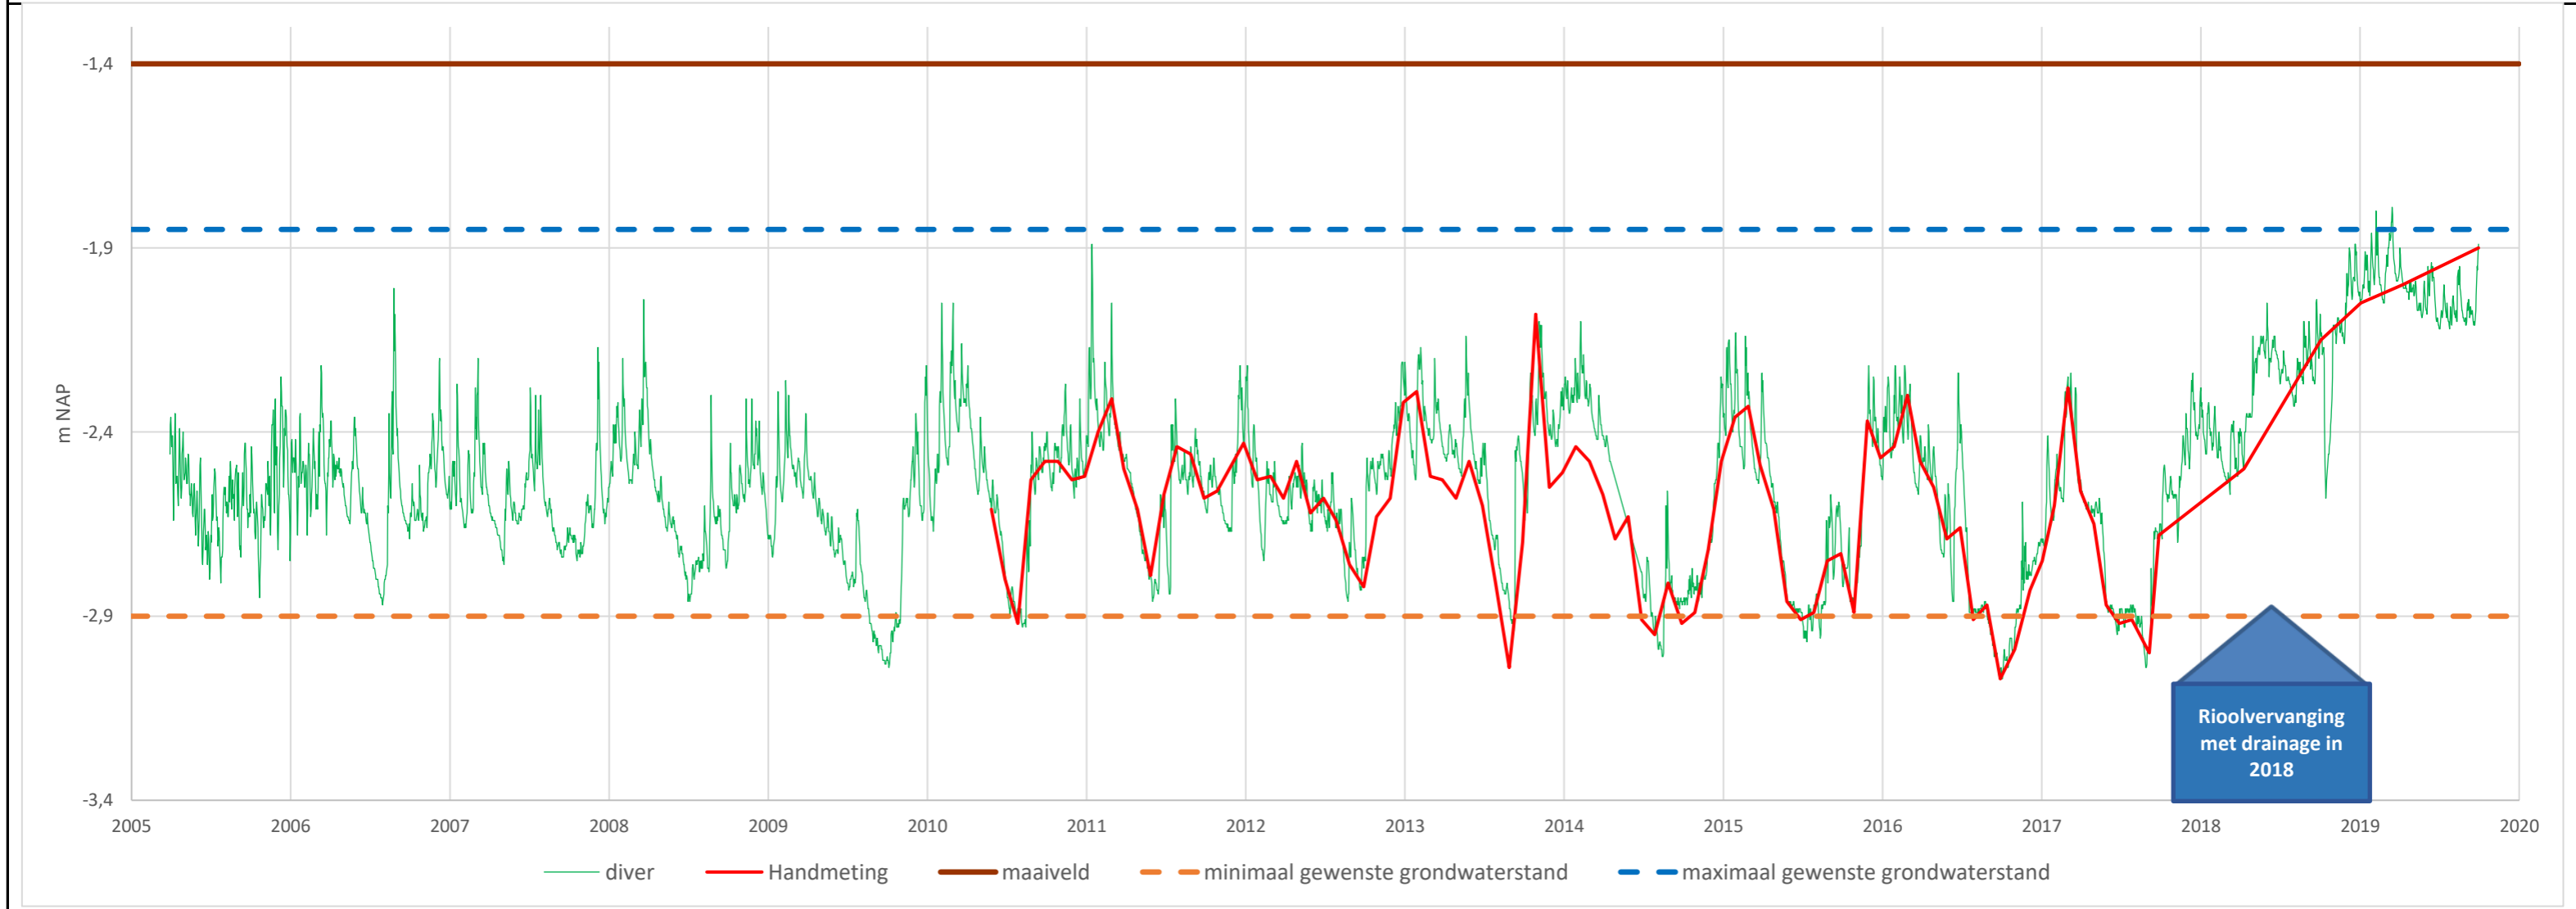
Peilbuis PB19: Schietbaan t.h.v. Kruising Omnium

Algemene informatie		Opvallendheden	Acties
Locatie: Straat: Schietbaan Ter plaatse van: Kruising Omnium Minimale afstand tot bebouwing: 20m Maaiveldhoogte: -1,4 m N.A.P.		<ul style="list-style-type: none"> • Op deze locatie voldoet de grondwaterstand aan het gemeentelijk beleid. De grondwaterstanden fluctueren binnen de maximaal en minimaal gewenste grondwaterstand. • Direct na vervanging van het riool in 2018 is een stijging van de grondwaterstand zichtbaar, terwijl 2018 een droog jaar was. Werking van drainage controleren. • De waterstand is begin 2019 kortstondig hoger dan de maximaal gewenste grondwaterstand. 	<ul style="list-style-type: none"> • Geen directe acties noodzakelijk. Grondwaterstand voldoet aan het gemeentelijk beleid. • Controle drainage. Werking van drainage controleren de waterstanden liggen vrij dicht aan de maximaal gewenste grondwaterstand.
Grondwaterstanden: GHG: -2,08 m N.A.P. Gemiddelde grondwaterstand (mediaan): -2,24 m N.A.P. GLG: -2,48 m N.A.P.

Overige informatie: Type monitoring: Divermeting Begin handmeting: 28-5-2010 Begin divermeting: 30-3-2005 Riolvervanging: 2016

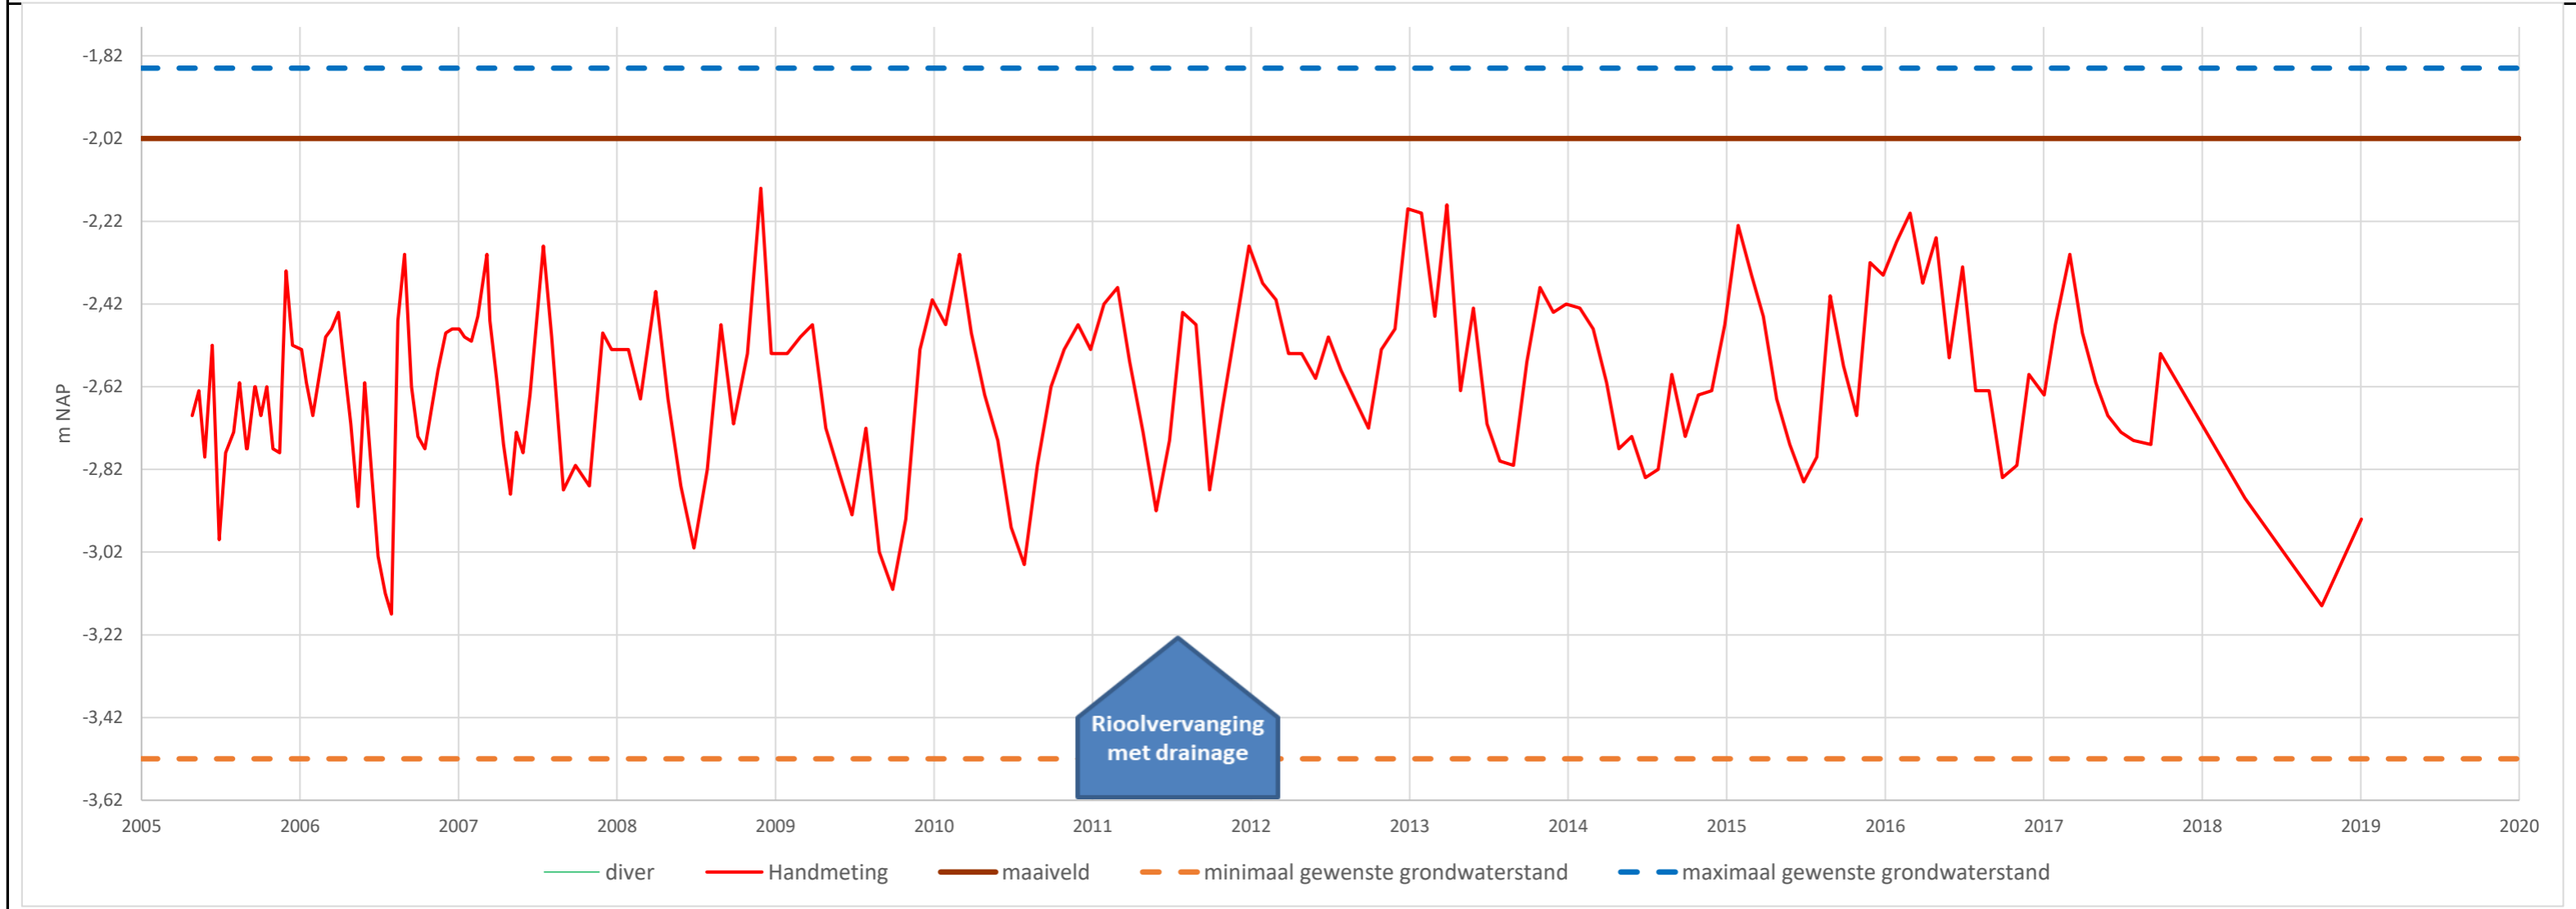
Peilbuis PB21: Pluim-es t.h.v. achterzijde nr. 52

Net als bij voorgaande rapportages laat peilbuis 21 weinig verandering zien in de periode voor en na de aanleg van de drain. De peilbuis staat op de grens van een gebied waar een riool is vervangen en een gebied waar nog een oude, mogelijk lekke, riolering ligt. Mogelijk heeft de oude riolering de meeste invloed op de grondwaterstand in peilbuis 21. Mogelijk stond deze peilbuis niet tot nauwelijks onder invloed van de nieuwe riolering. Een andere mogelijkheid is dat de drain ongeveer dezelfde hoeveelheid grondwater afvangt als de lekke riolering. De drainage is aangesloten op het oppervlaktewater. De recente meetgegevens van 2017-2018 bevestigen het beeld van de vorige rapportages. Vanwege de ongunstige ligging van de peilbuis, is een nieuwe peilbuis 21A geplaatst. De metingen ter plaatse van peilbuis 21A liggen beduidend hoger dan die ter plaatse van peilbuis 21.

Algemene informatie		Opvallendheden	Acties
<p>Locatie: Straat: Pluim-es Ter plaatse van: achterzijde nr. 52 Minimale afstand tot bebouwing: 12m Maaiveldhoogte: -2,02 m N.A.P.</p> <p>Grondwaterstanden: GHG m N.A.P. Gemiddelde grondwaterstand (mediaan) m N.A.P. GLG m N.A.P.</p> <p>Overige informatie: Type monitoring: Divermeting Begin handmeting: 28-4-2005 Begin divermeting: Rioolvervang: 2011</p>		<ul style="list-style-type: none"> • Op deze locatie voldoet de grondwaterstand aan het gemeentelijk beleid. De grondwaterstanden fluctueren binnen de maximaal en minimaal gewenste grondwaterstand. • In 2011 is de riolering in de omgeving van de peilbuis vervangen waarbij drainage is meegelegd. Er is slechts een lichte stijging van de grondwaterstand waar te nemen en de grondwaterstand lijkt iets minder te fluctueren. De drain is aangesloten op het oppervlaktewater. De grondwaterstanden liggen opvallend ver onder het oppervlaktewaterpeil. In het gebied dat aan de zuidzijde grenst van de peilbuis, is het riool nog niet vervangen. Mogelijk is de drainerende werking van het lekke riool sterker dan de regulerende werking van de drainage. 	<ul style="list-style-type: none"> • Geen directe acties noodzakelijk. Peilbuis vervallen in 2017.

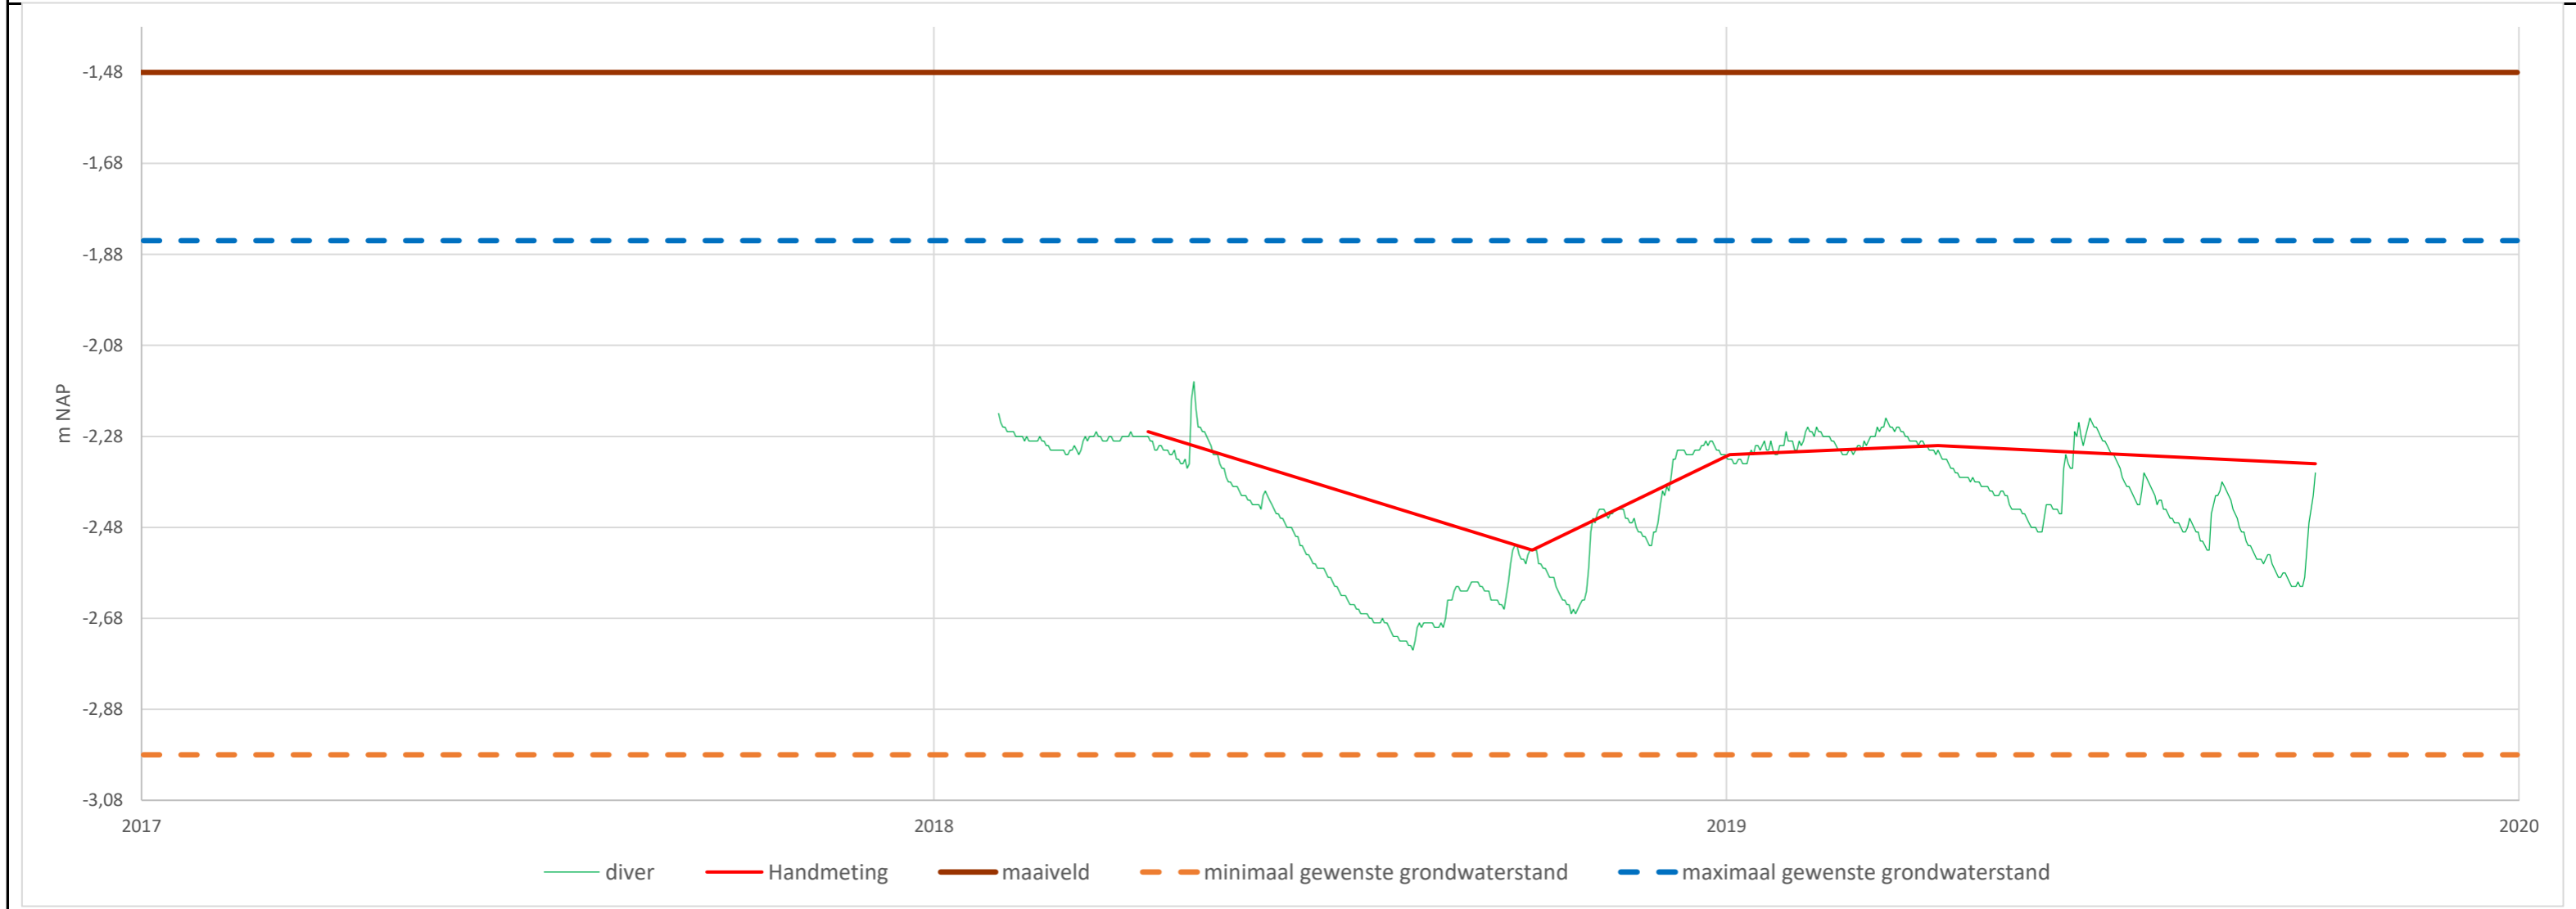
Peilbuis PB21A: Zomereik t.h.v. nr.47, Achterzijde parkeerplaats Linde nr.34

Algemene informatie		Opvallendheden	Acties
Locatie: Straat: Zomereik Ter plaatse van: nr.47, Achterzijde parkeerplaats Linde nr.34 Minimale afstand tot bebouwing: 6m Maaiveldhoogte: -1,48 m N.A.P.		<ul style="list-style-type: none"> • Geen directe acties noodzakelijk. • nieuwe diver geplaatst op 31-01-2018. • De grondwaterstand ligt beduidend hoger dan PB21. Mogelijke reden is de afstand tussen de nieuwe en oude PB21 	<ul style="list-style-type: none"> • Geen directe acties noodzakelijk. Op basis van de beschikbare metingen voldoet de grondwaterstand aan het gemeentelijk beleid.
Grondwaterstanden: GHG -2,28 m N.A.P. Gemiddelde grondwaterstand (mediaan) -2,45 m N.A.P. GLG -2,68 m N.A.P.			
Overige informatie: Type monitoring: Divermeting Begin handmeting: 10-4-2018 Begin divermeting: 31-1-2018 Rioolvervangning: 2011

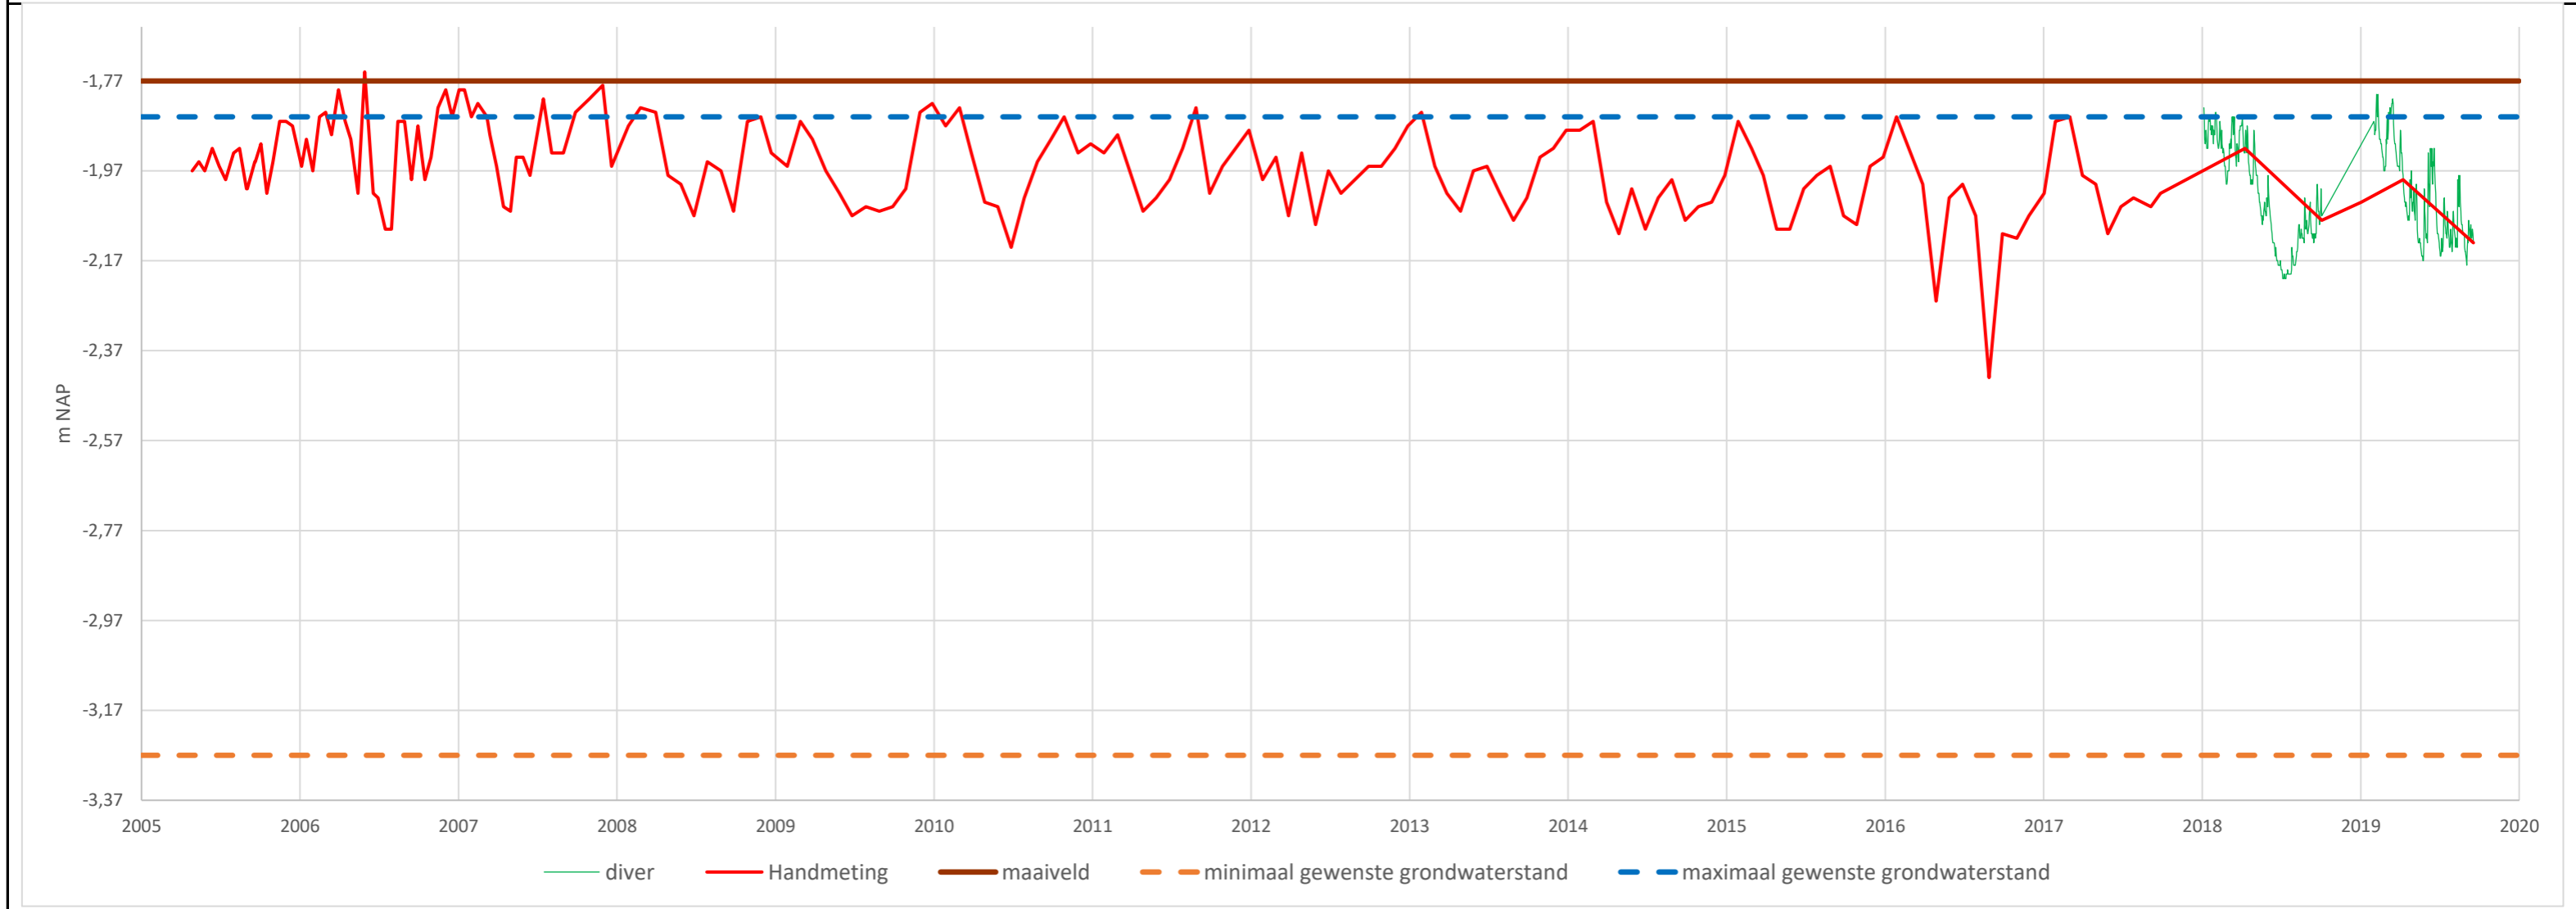
Peilbuis PB22: Krimpenerbosweg nr.2a/b

Algemene informatie		Opvallendheden	Acties
<p>Locatie: Straat: Krimpenerbosweg nr.2a/b Ter plaatse van: Minimale afstand tot bebouwing: 12m Maaiveldhoogte: -1,77 m N.A.P.</p> <p>Grondwaterstanden: GHG -1,88 m N.A.P. Gemiddelde grondwaterstand (mediaan) -2,03 m N.A.P. GLG -2,18 m N.A.P.</p> <p>Overige informatie: Type monitoring: Divermeting Begin handmeting: 28-4-2005 Begin divermeting: 5-1-2018 Rioolvervangning</p>		<ul style="list-style-type: none"> • Op deze locatie voldoet de grondwaterstand aan het gemeentelijk beleid. De grondwaterstanden fluctueren binnen de maximaal en minimaal gewenste grondwaterstand. • Op 05-01-2018 is een diver geïnstalleerd, op 9-4-2019 is een vervangende diver geïnstalleerd. • De waterstand ligt lager dan de maximaal gewenste grondwaterstand van -1,85m NAP maar wel vrij dicht onder maaiveld, circa 10cm. • De waterstanden zijn in 2019 kortstondig hoger dan de maximaal gewenste grondwaterstand. 	<ul style="list-style-type: none"> • Geen directe acties noodzakelijk.

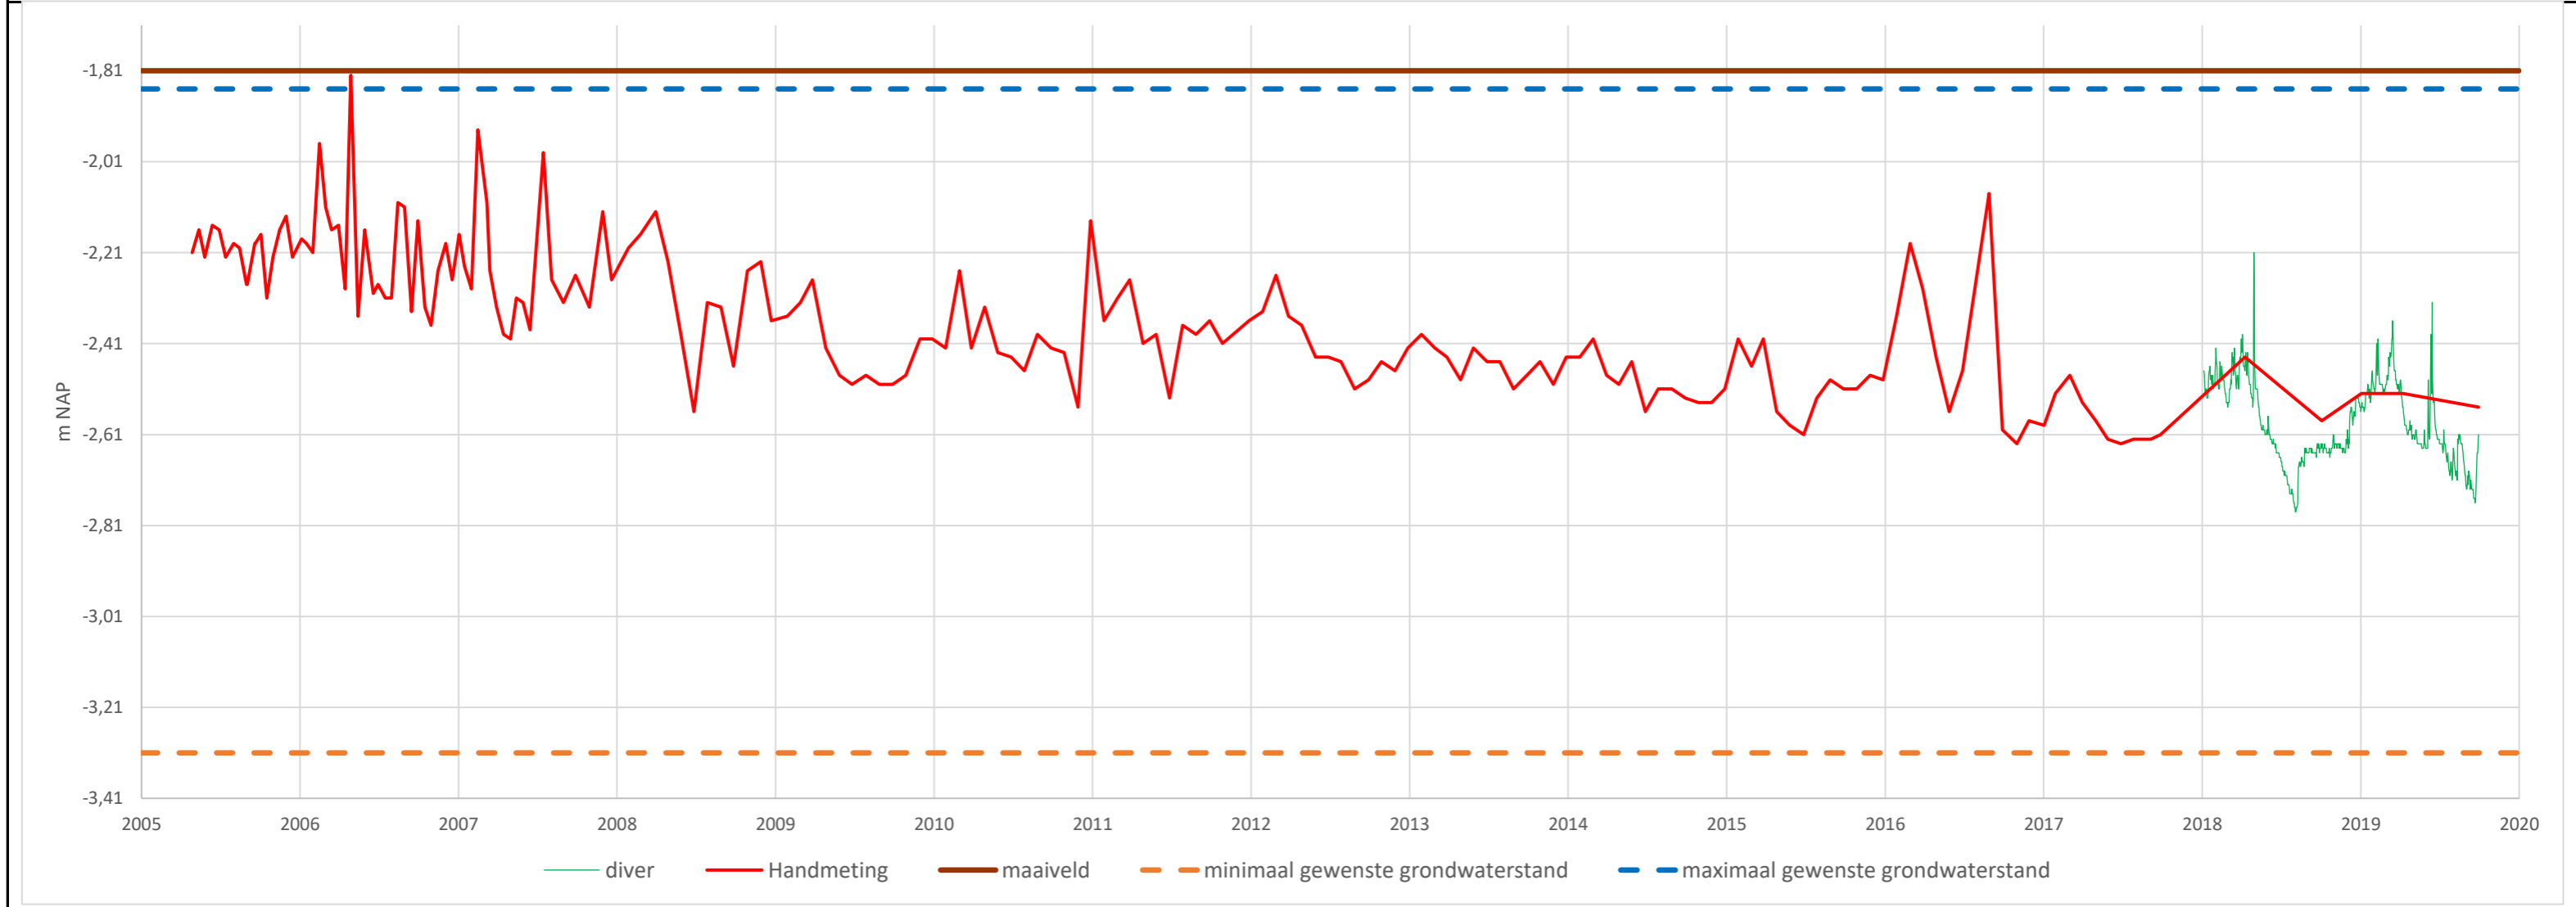
Peilbuis PB23: Burgemeester Lepelaarssingel nr.42

Algemene informatie		Opvallendheden	Acties
<p>Locatie: Straat: Burgemeester Lepelaarssingel nr.42 Ter plaatse van: 12m Minimale afstand tot bebouwing: 12m Maaiveldhoogte: -1,81 m N.A.P.</p> <p>Grondwaterstanden: GHG: -2,47 m N.A.P. Gemiddelde grondwaterstand (mediaan): -2,61 m N.A.P. GLG: -2,68 m N.A.P.</p> <p>Overige informatie: Type monitoring: Divermeting Begin handmeting: 28-4-2005 Begin divermeting: 5-1-2018 Rioolvervanging</p>		<ul style="list-style-type: none"> • Op deze locatie voldoet de grondwaterstand aan het gemeentelijk beleid. De grondwaterstanden fluctueren binnen de maximaal en minimaal gewenste grondwaterstand • De grondwaterstand op deze locatie vertoond een licht dalende trend. • Op 05-01-2018 is een diver geïnstalleerd. 	<ul style="list-style-type: none"> • Geen directe acties noodzakelijk.

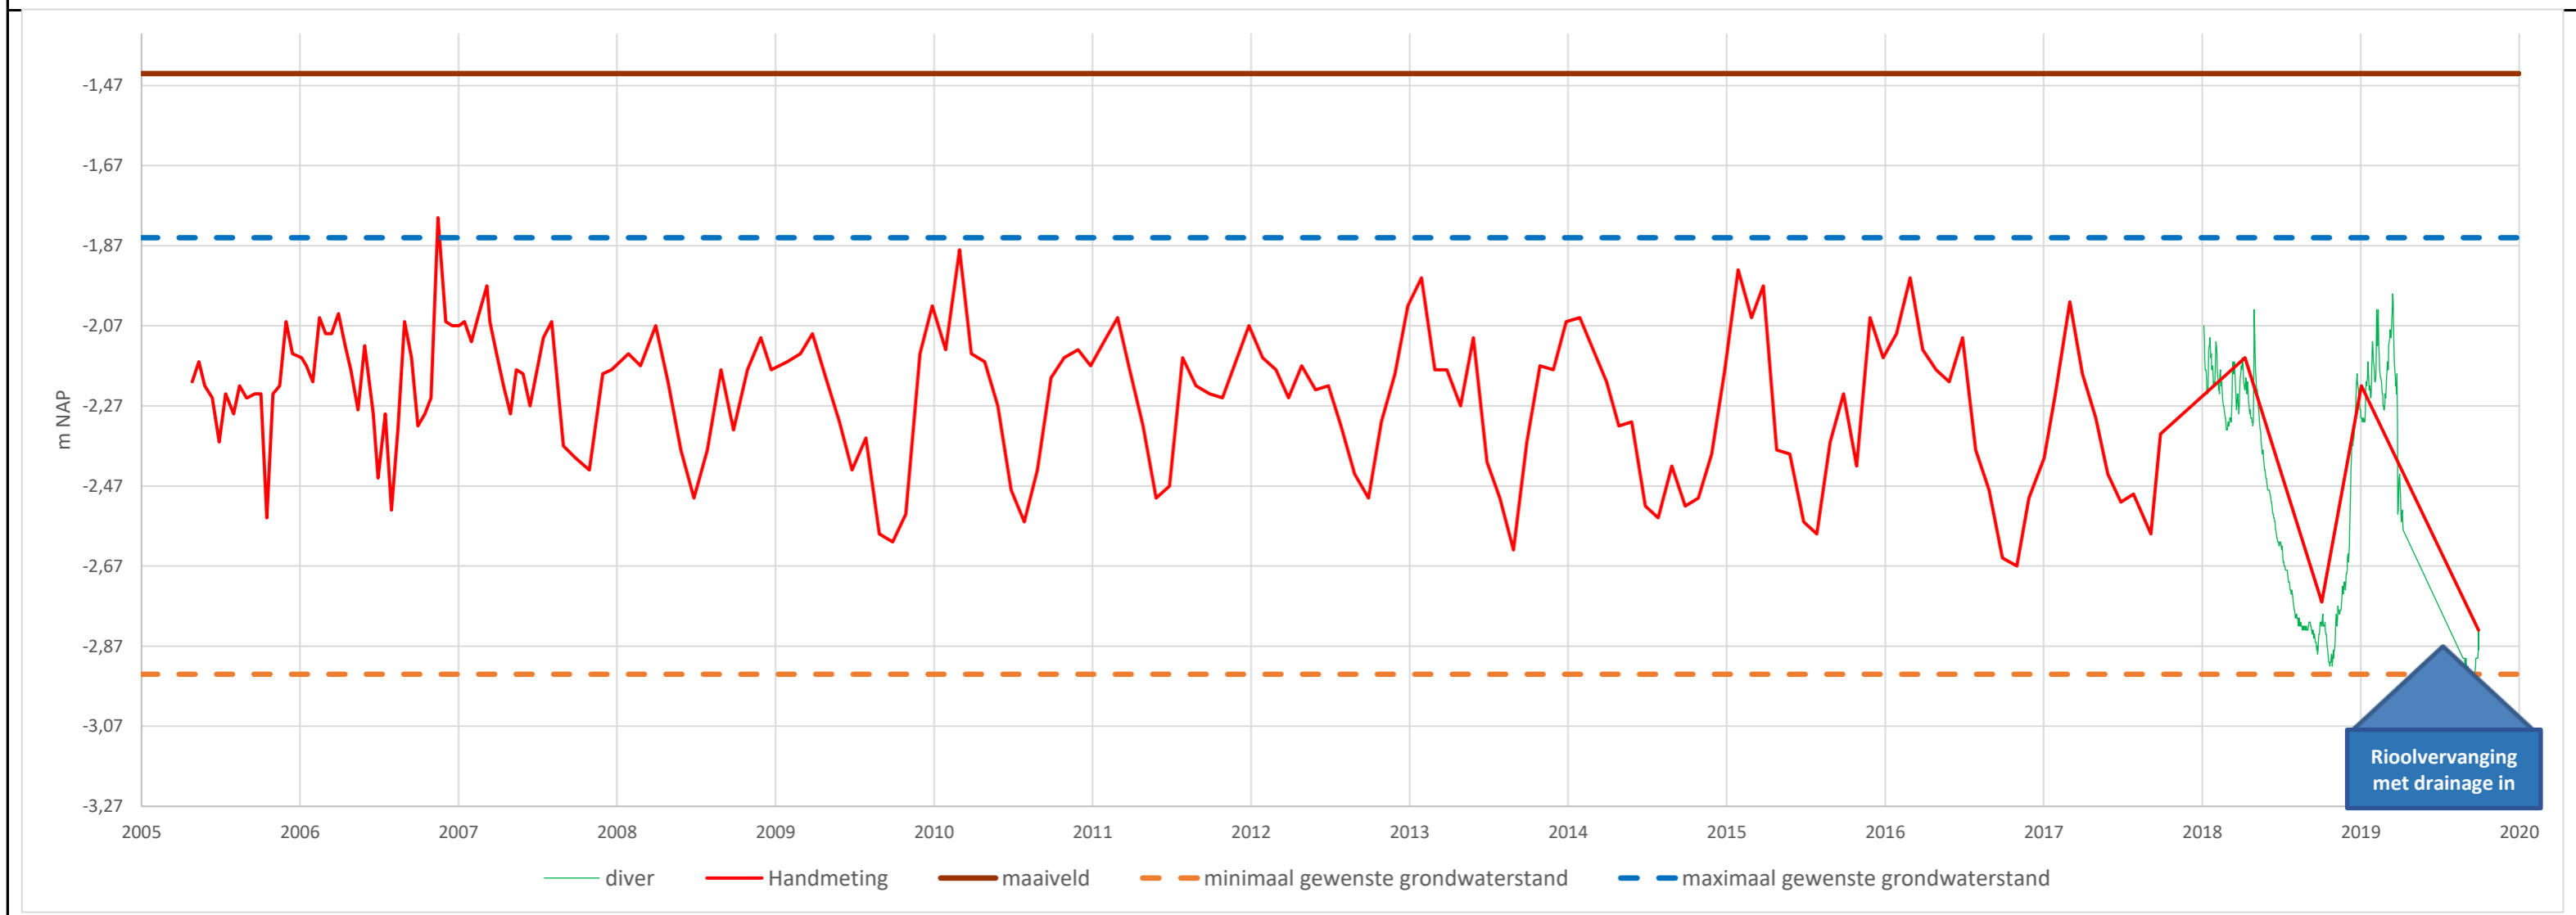
Peilbuis PB24: Zonnebloem nr.10

Algemene informatie		Opvallendheden	Acties
Locatie: Straat: Zonnebloem nr.10 Ter plaatse van: Minimale afstand tot bebouwing: 11m Maaiveldhoogte: -1,44 m N.A.P.		<ul style="list-style-type: none"> • Op deze locatie voldoet de grondwaterstand aan het gemeentelijk beleid. De grondwaterstanden fluctueren binnen de maximaal en minimaal gewenste grondwaterstand. • Op 05-01-2018 is een diver geïnstalleerd. Er zijn geen metingen beschikbaar van 9-4-2019 t/m 23-08-2019 de diver is verwijderd ivm het aanpassen van het meetpunt. • In 2019 heeft een riolvervanging met DT-riool plaatsgevonden. Effect daarvan komende jaren monitoren. 	<ul style="list-style-type: none"> • Geen directe acties noodzakelijk. • Controle drainage. Riolering is vervangen in 2019. Effecten drainage controleren in 2020
Grondwaterstanden: GHG -2,19 m N.A.P. Gemiddelde grondwaterstand (mediaan) -2,52 m N.A.P. GLG -2,84 m N.A.P.

Overige informatie: Type monitoring: Divermeting Begin handmeting: 28-4-2005 Begin divermeting: 5-1-2018 Riolvervanging: 2019
