Grondwatermeetnet Krimpen aan den IJssel

Periode 2018-2019, meetrapport 16

Klant: Gemeente Krimpen aan den IJssel

Datum: 24-1-2020

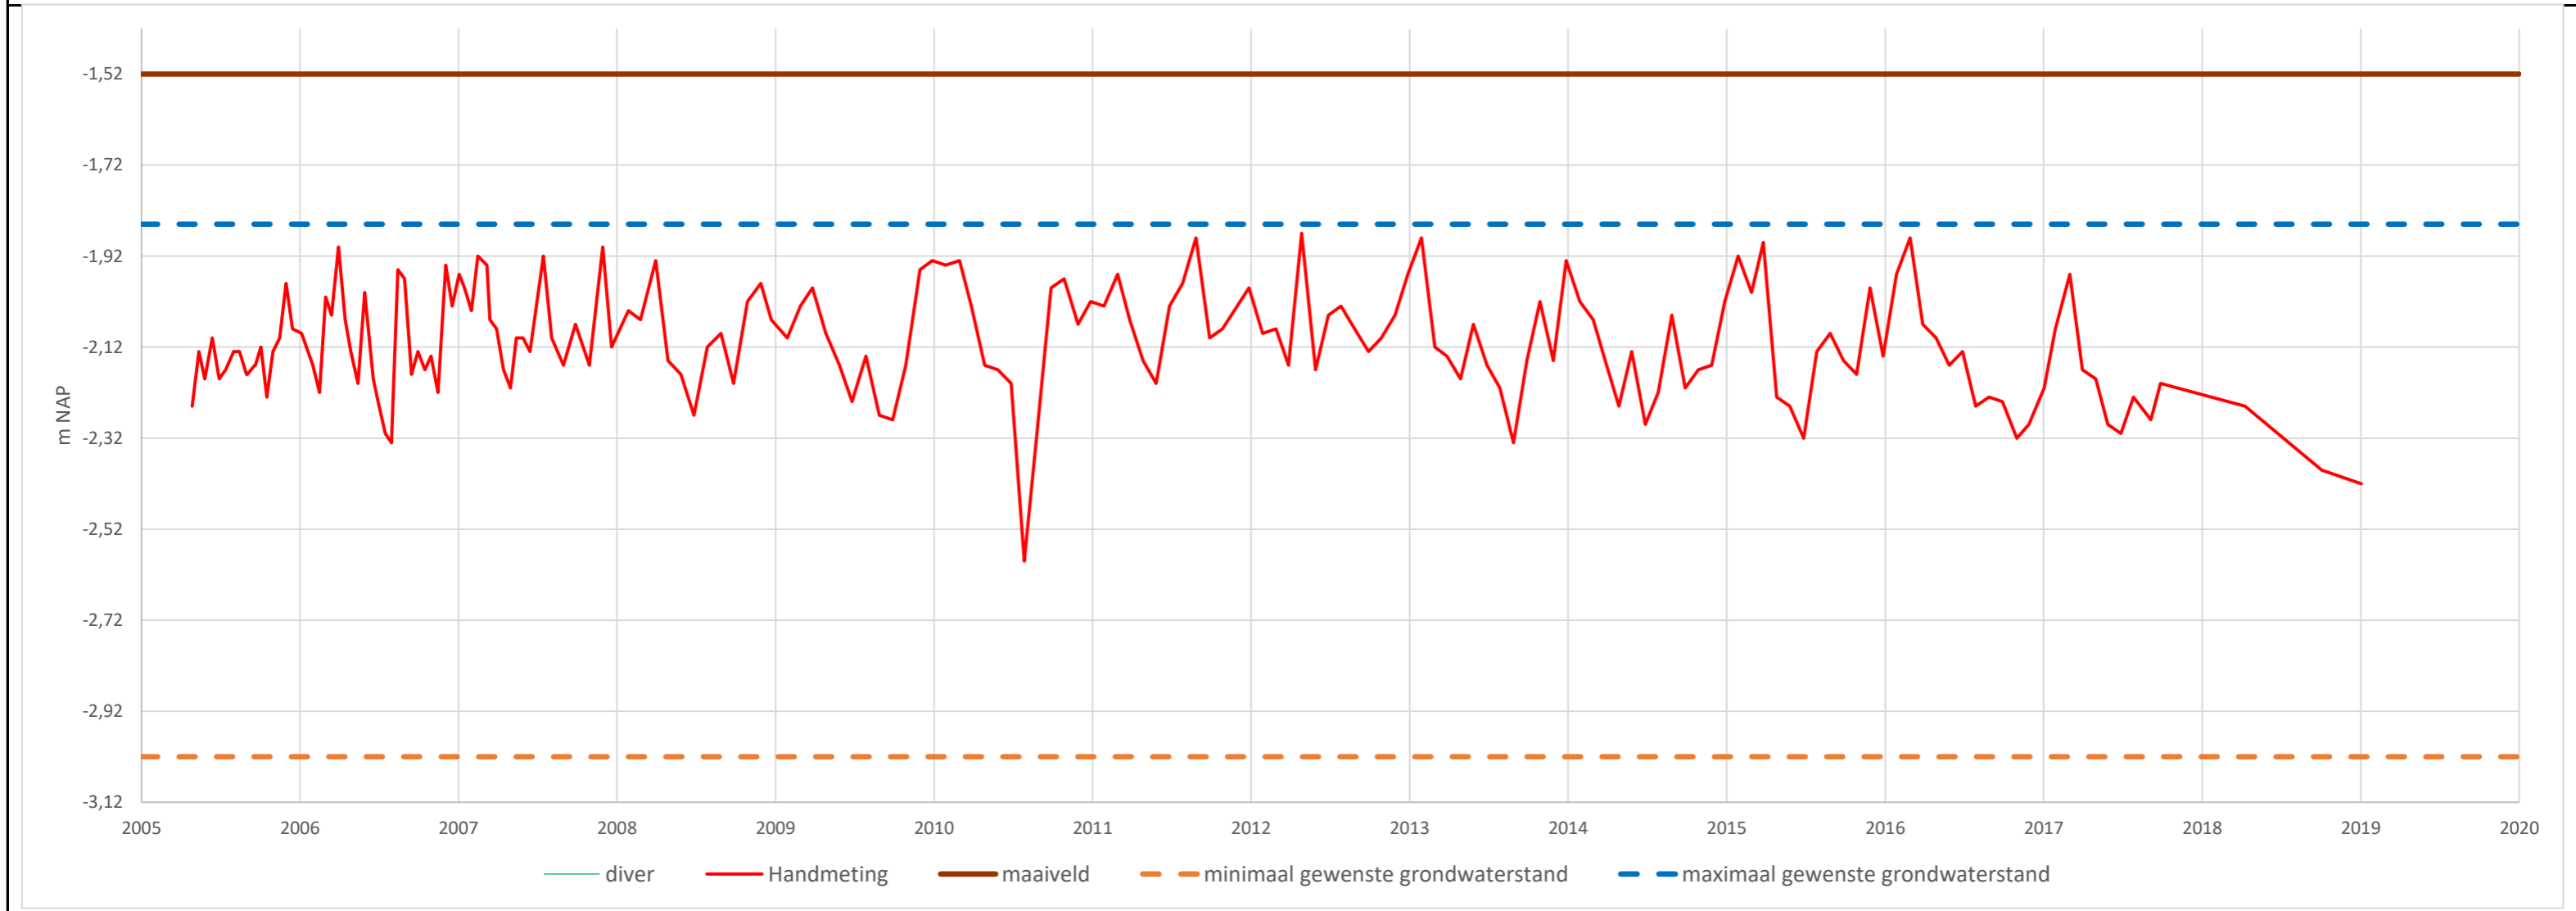
Peilbuis PB25: Zandrak

Algemene informatie		Opvallendheden	Acties
Locatie:		.	
Straat:	Zandrak		
Ter plaatse van:			
Minimale afstand tot bebouwing:			
Maaiveldhoogte:	-1,52 m N.A.P.		
Grondwaterstanden:			
GHG	m N.A.P.		
Gemiddelde grondwaterstand (mediaan)	m N.A.P.		
GLG	m N.A.P.		
Overige informatie:			
Type monitoring:	Divermeting		
Begin handmeting	28-4-2005		
Begin divermeting	0-1-1900		
Rioolvervangning

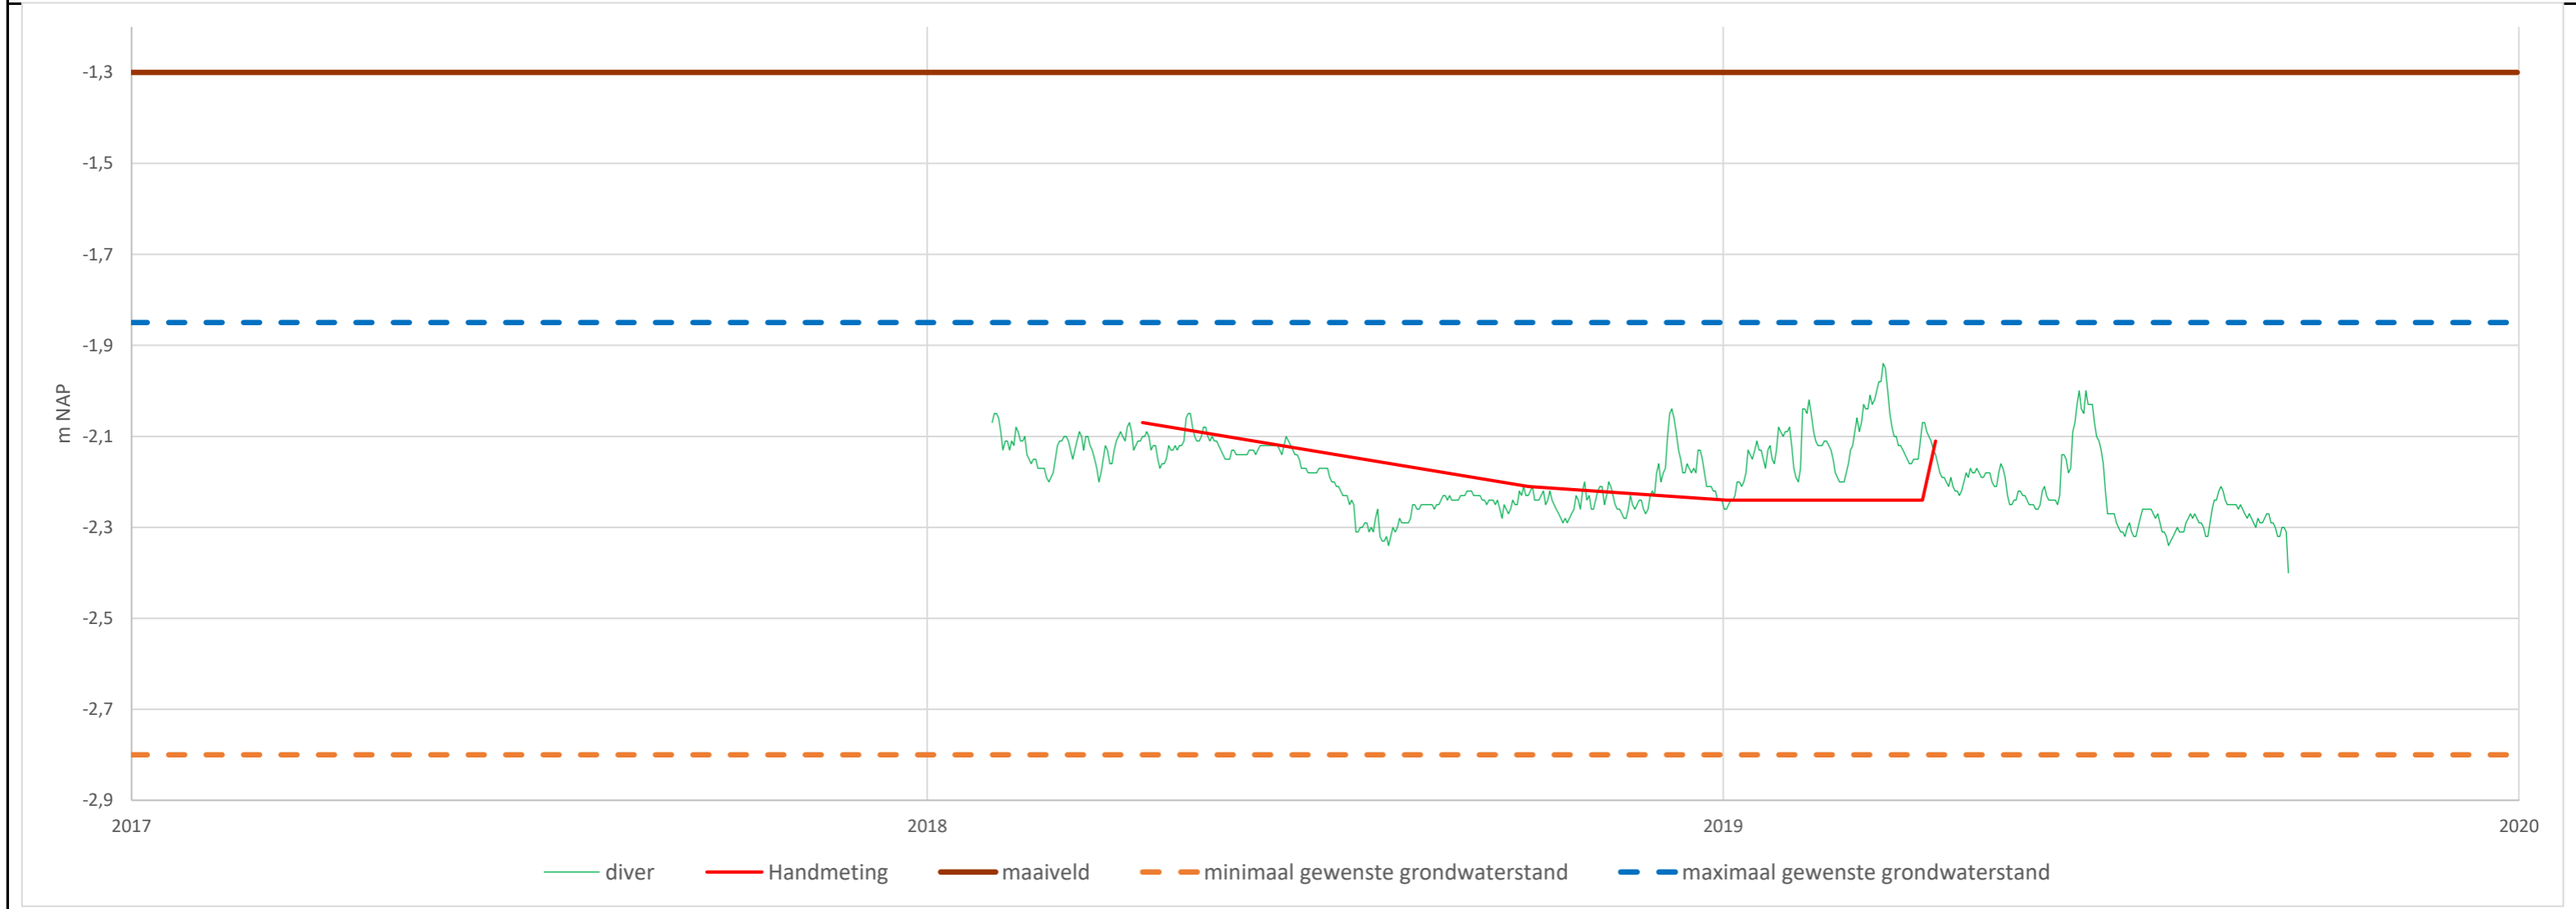
Peilbuis PB25A: Zandrak t.h.v. nr. 66, achterzijde IJsselaak nr.18

Algemene informatie		Opvallendheden	Acties
<p>Locatie: Straat: Zandrak Ter plaatse van: nr. 66, achterzijde IJsselaak nr.18 Minimale afstand tot bebouwing: 6m Maaiveldhoogte: -1,3 m N.A.P.</p> <p>Grondwaterstanden: GHG: -2,10 m N.A.P. Gemiddelde grondwaterstand (mediaan): -2,18 m N.A.P. GLG: -2,27 m N.A.P.</p> <p>Overige informatie: Type monitoring: Divermeting Begin handmeting: 10-4-2018 Begin divermeting: 31-1-2018 Rioolvervanging</p>		<ul style="list-style-type: none"> • Op deze locatie voldoet de grondwaterstand aan het gemeentelijk beleid. De grondwaterstanden fluctueren binnen de maximaal en minimaal gewenste grondwaterstand. • Nieuwe diver geplaatst op 31-01-2018. • De waterstanden zijn vergelijkbaar met de oude peilbuis locatie (PB25). 	<ul style="list-style-type: none"> • Geen directe acties noodzakelijk.

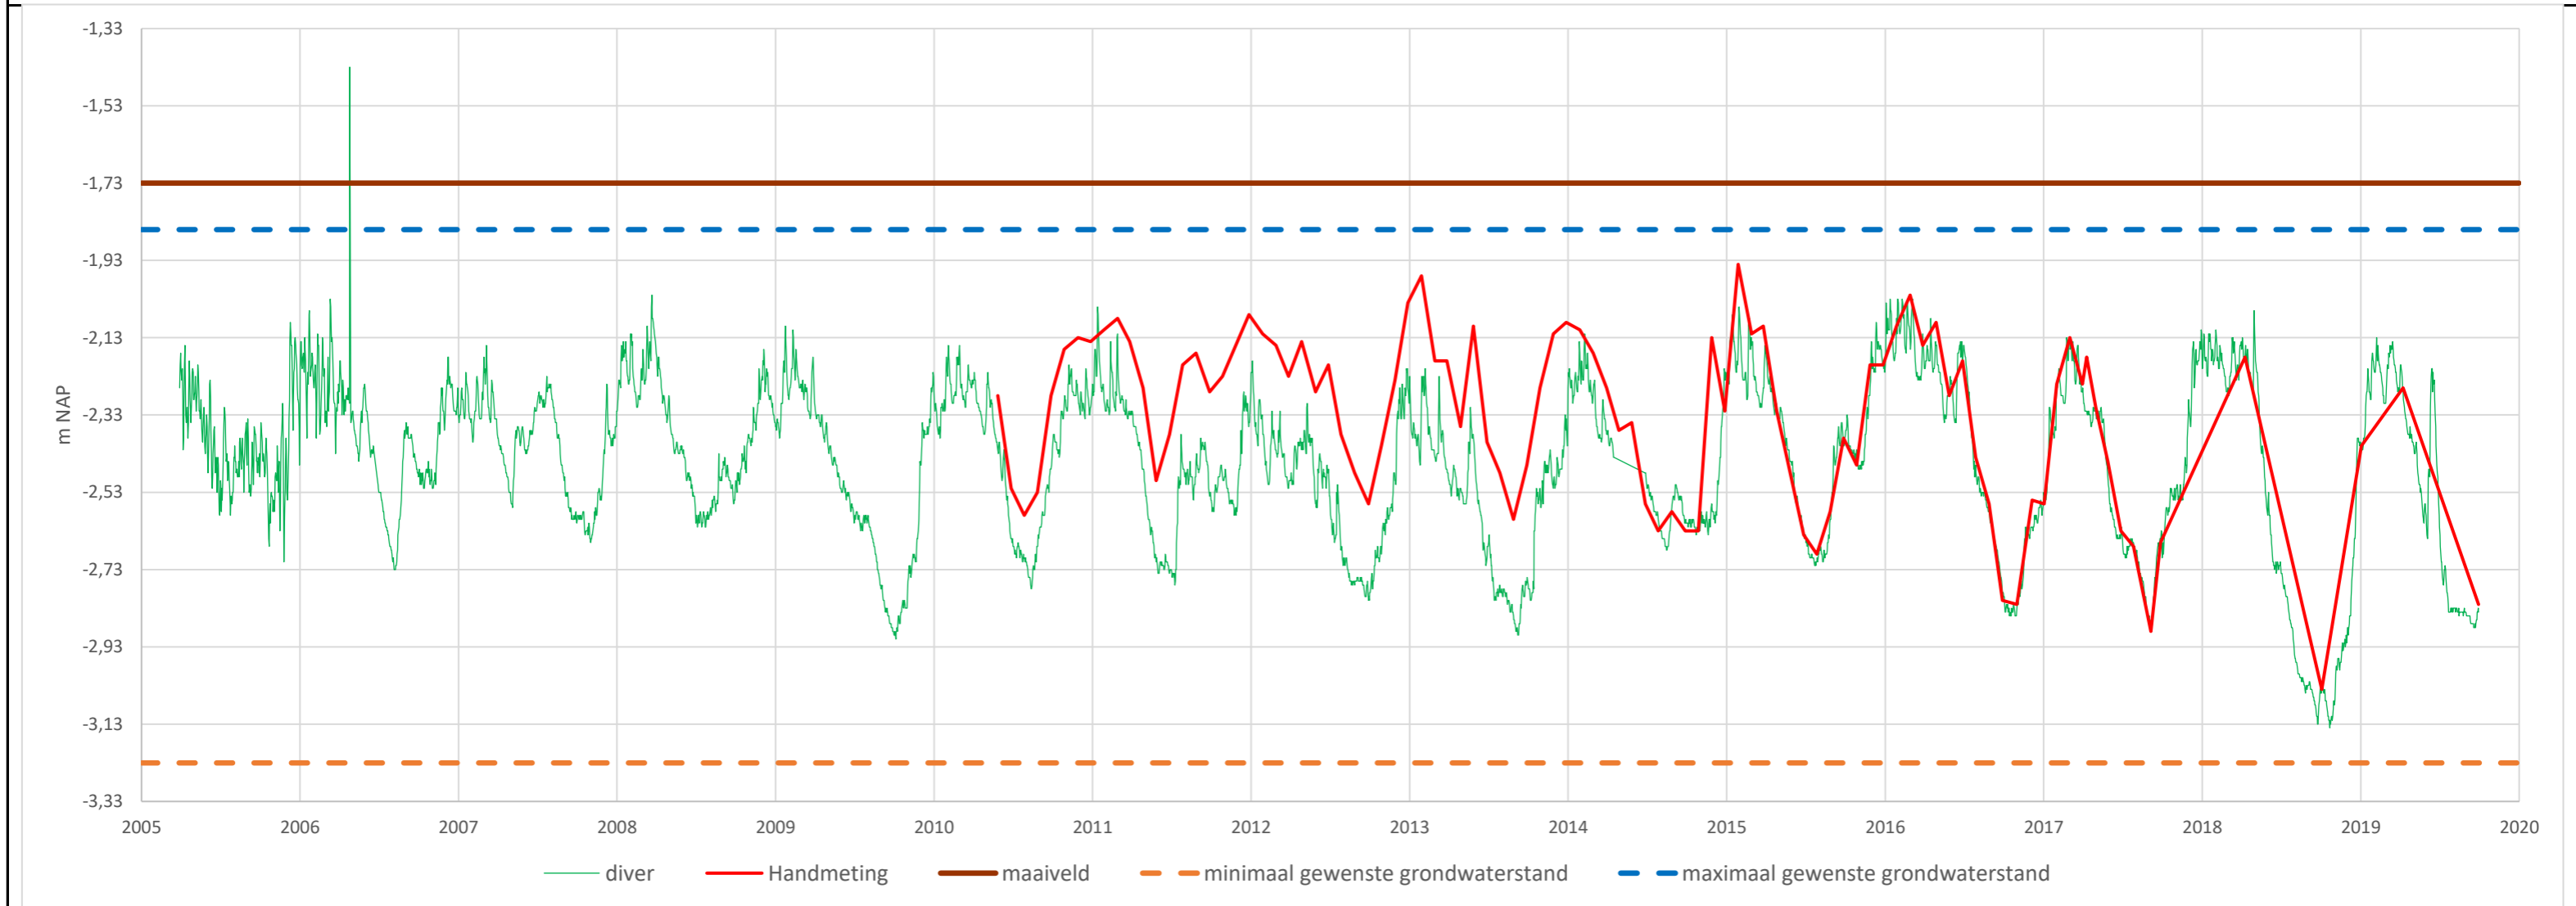
Peilbuis PB27: Hyacint nr.10

Algemene informatie		Opvallendheden	Acties
<p>Locatie: Straat: Hyacint nr.10 Ter plaatse van: 7m Minimale afstand tot bebouwing: 7m Maaiveldhoogte: -1,73 m N.A.P.</p> <p>Grondwaterstanden: GHG: -2,16 m N.A.P. Gemiddelde grondwaterstand (mediaan): -2,71 m N.A.P. GLG: -3,06 m N.A.P.</p> <p>Overige informatie: Type monitoring: Divermeting Begin handmeting: 28-5-2010 Begin divermeting: 30-3-2005 Rioolvervanging</p>		<ul style="list-style-type: none"> • Op deze locatie voldoet de grondwaterstand aan het gemeentelijk beleid. Op deze locatie fluctueren de grondwaterstanden binnen de maximaal en minimaal gewenste grondwaterstand. • In 2014 is de inhangdiepte gecontroleerd, sindsdien komen de hand- en divermetingen overeen. 	<ul style="list-style-type: none"> • Geen directe acties noodzakelijk.

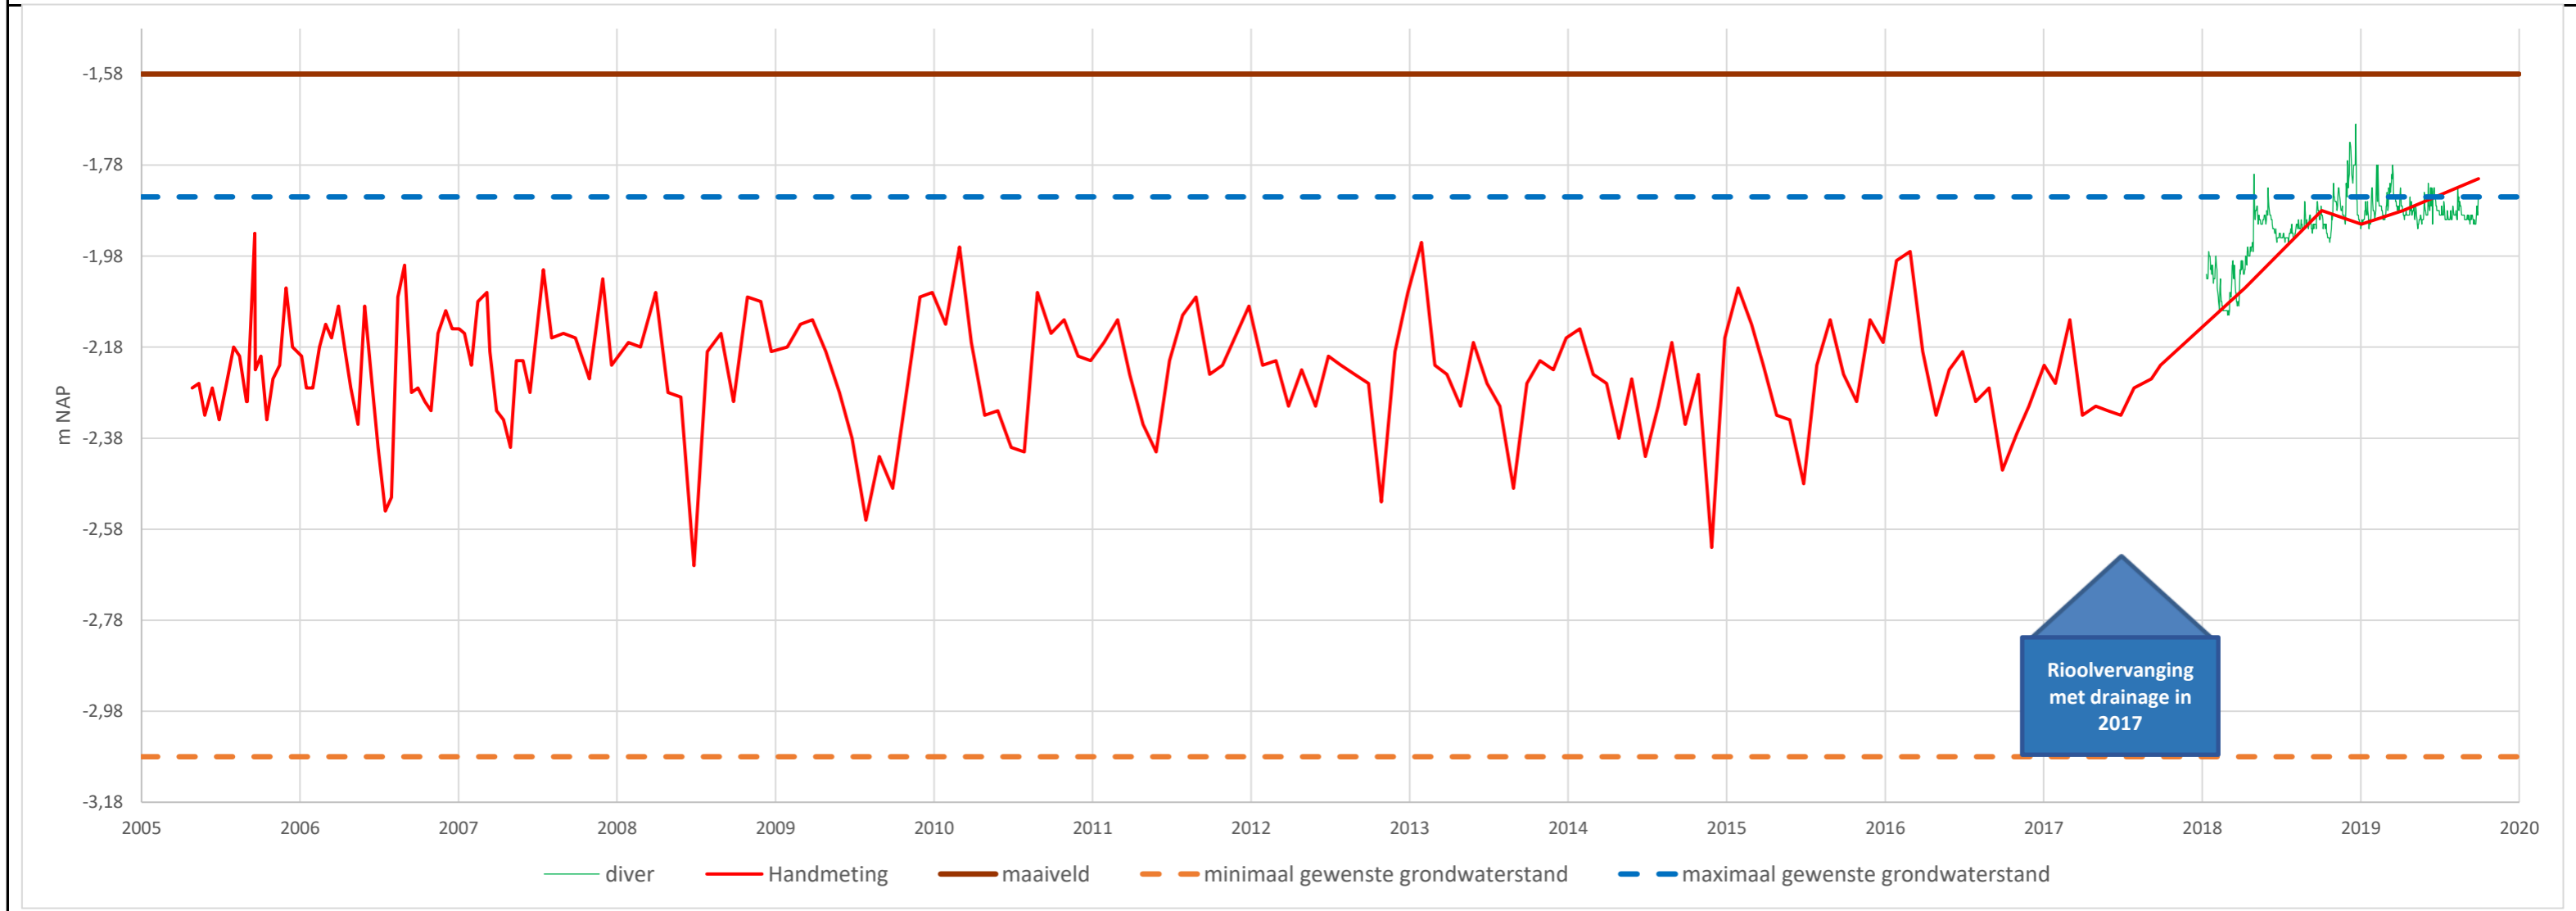
Peilbuis PB28: Marathon nr.55

Algemene informatie		Opvallendheden	Acties
Locatie: Straat: Marathon nr.55 Ter plaatse van: Minimale afstand tot bebouwing: 9m Maaiveldhoogte: -1,58 m N.A.P.		<ul style="list-style-type: none"> • Op deze locatie voldoet de grondwaterstand niet aan het gemeentelijk beleid. Er worden waterstanden gemeten boven de maximaal gewenste grondwaterstand . • Op 05-01-2018 is een diver geïnstalleerd. • Sinds de vervanging van het riool in 2017 is er een stijging van de grondwaterstand waargenomen. 	<ul style="list-style-type: none"> • Effect structureel hoge grondwaterstanden nagaan. • Controle drainage. Riolering is vervangen in 2017. Effecten drainage controleren.
Grondwaterstanden: GHG -1,85 m N.A.P. Gemiddelde grondwaterstand (mediaan) -1,92 m N.A.P. GLG -2,06 m N.A.P.			
Overige informatie: Type monitoring: Divermeting Begin handmeting: 28-4-2005 Begin divermeting: 11-1-2018 Riolvervanging: 2017

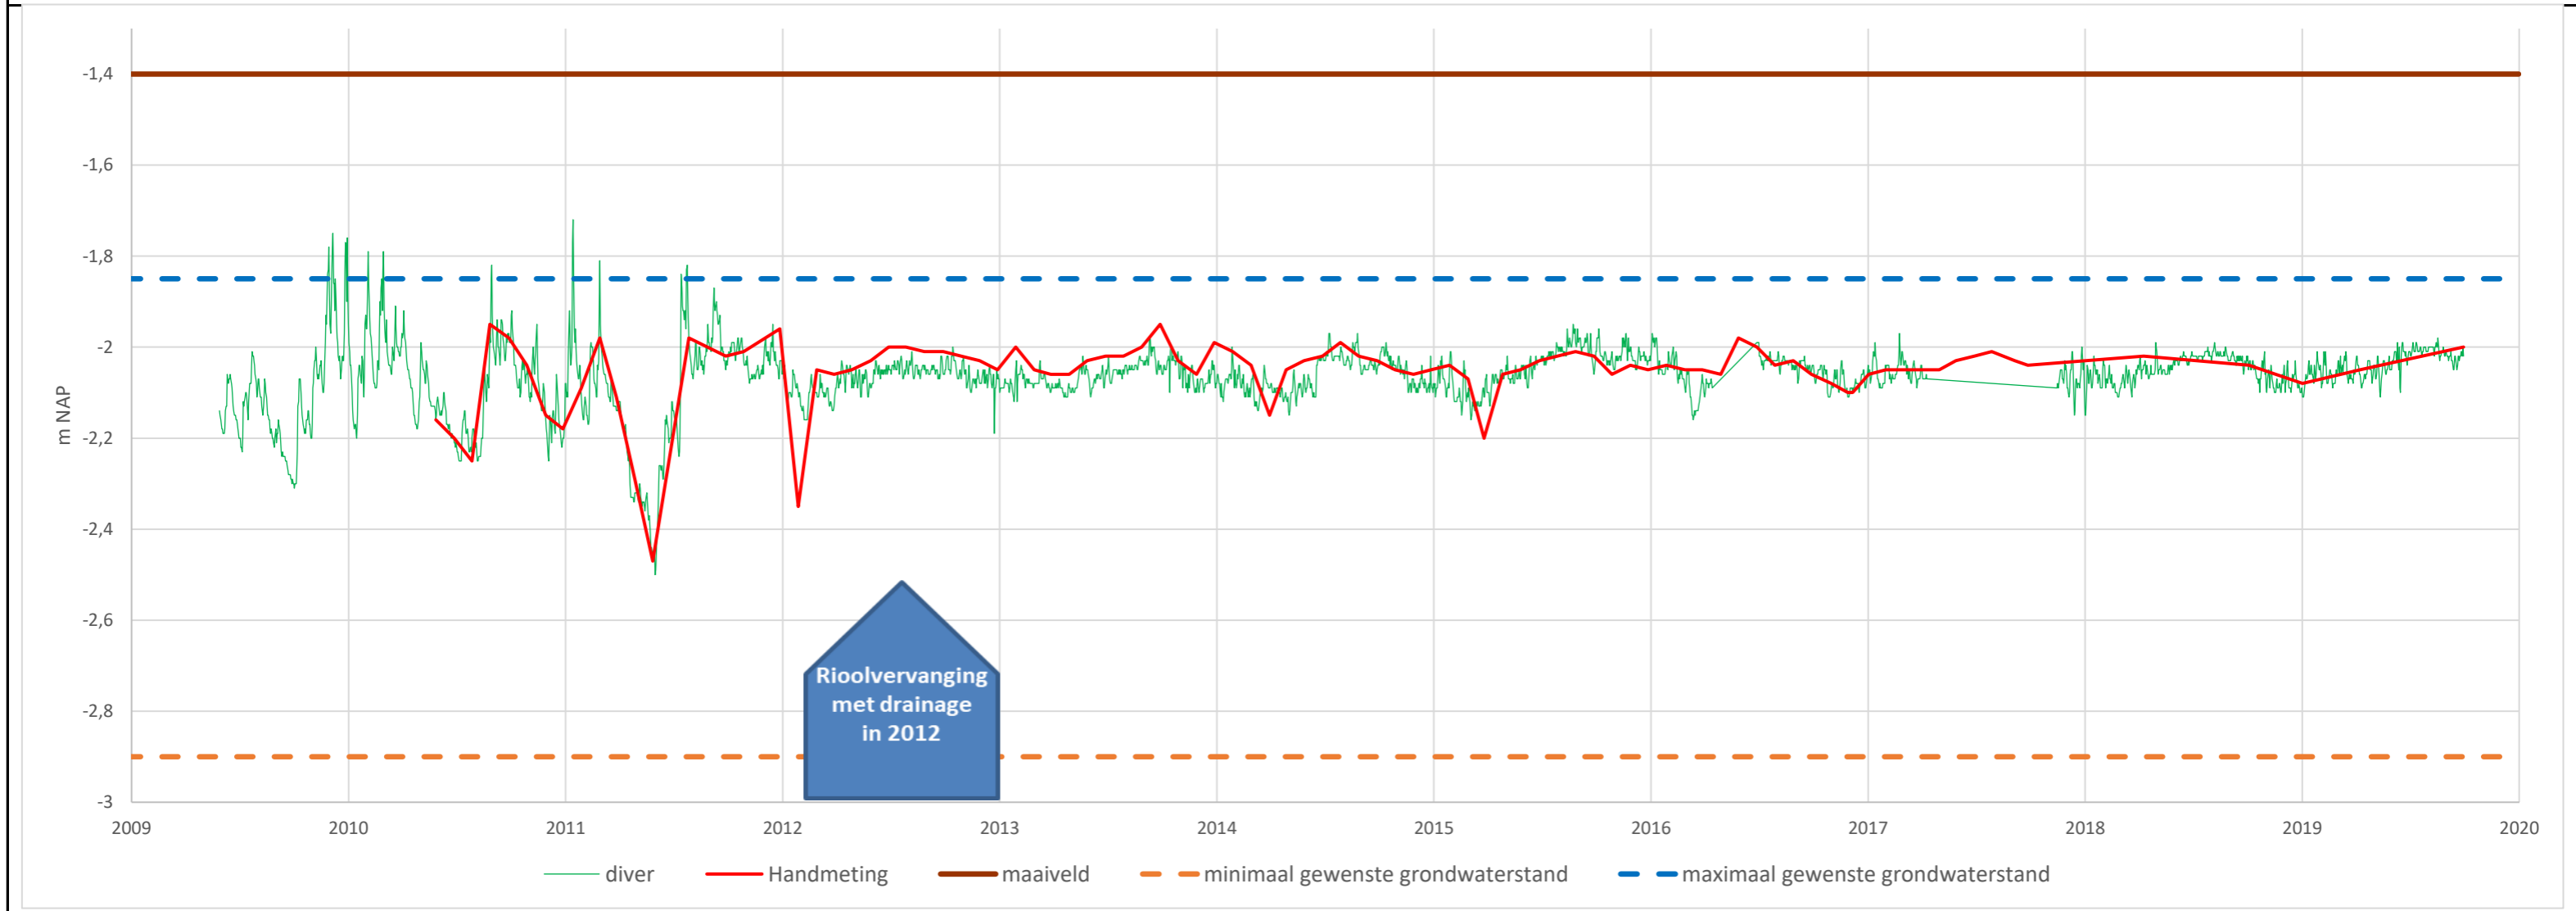
Peilbuis PB34: Heemraadhof nr.57

Algemene informatie		Opvallendheden	Acties
Locatie: Straat: Heemraadhof nr.57 Ter plaatse van: Minimale afstand tot bebouwing: 6m Maaiveldhoogte: -1,4 m N.A.P.		<ul style="list-style-type: none"> • Op deze locatie voldoet de grondwaterstand aan het gemeentelijk beleid. Op deze locatie fluctueren de grondwaterstanden binnen de maximaal en minimaal gewenste grondwaterstand. • In de grafiek is te zien dat de grondwaterstand in de loop van 2012 stabiel rond het heersende oppervlaktewaterpeil ligt. Dit is goed te verklaren omdat in 2012 in de omgeving van deze peilbuis rioleringswerkzaamheden hebben plaatsgevonden waarbij drainage is meegelegd. Deze drainage lost op het oppervlaktewater. Aan de hand van deze gegevens kan gesteld worden dat de drainage naar behoren functioneert. • Met terugwerkende kracht is de diverreeks in de periode 28-09-2011 tot 31-10-11 opgehoogd met 25 cm op basis van de handmetingen. • Met terugwerkende kracht is de diverreeks in de periode 01-01-2015 tot 14-04-2016 gecorrigeerd omdat de diver drift vertoonde. • Op 1-11-2017 is een nieuwe diver geïnstalleerd. 	<ul style="list-style-type: none"> • Geen directe acties noodzakelijk. Grondwaterstand voldoet aan het gemeentelijk beleid.

Grondwaterstanden: GHG -2,02 m N.A.P. Gemiddelde grondwaterstand (mediaan) -2,05 m N.A.P. GLG -2,09 m N.A.P.			
Overige informatie: Type monitoring: Divermeting Begin handmeting: 28-5-2010 Begin divermeting: 29-5-2009 Riolvervanging: 2012

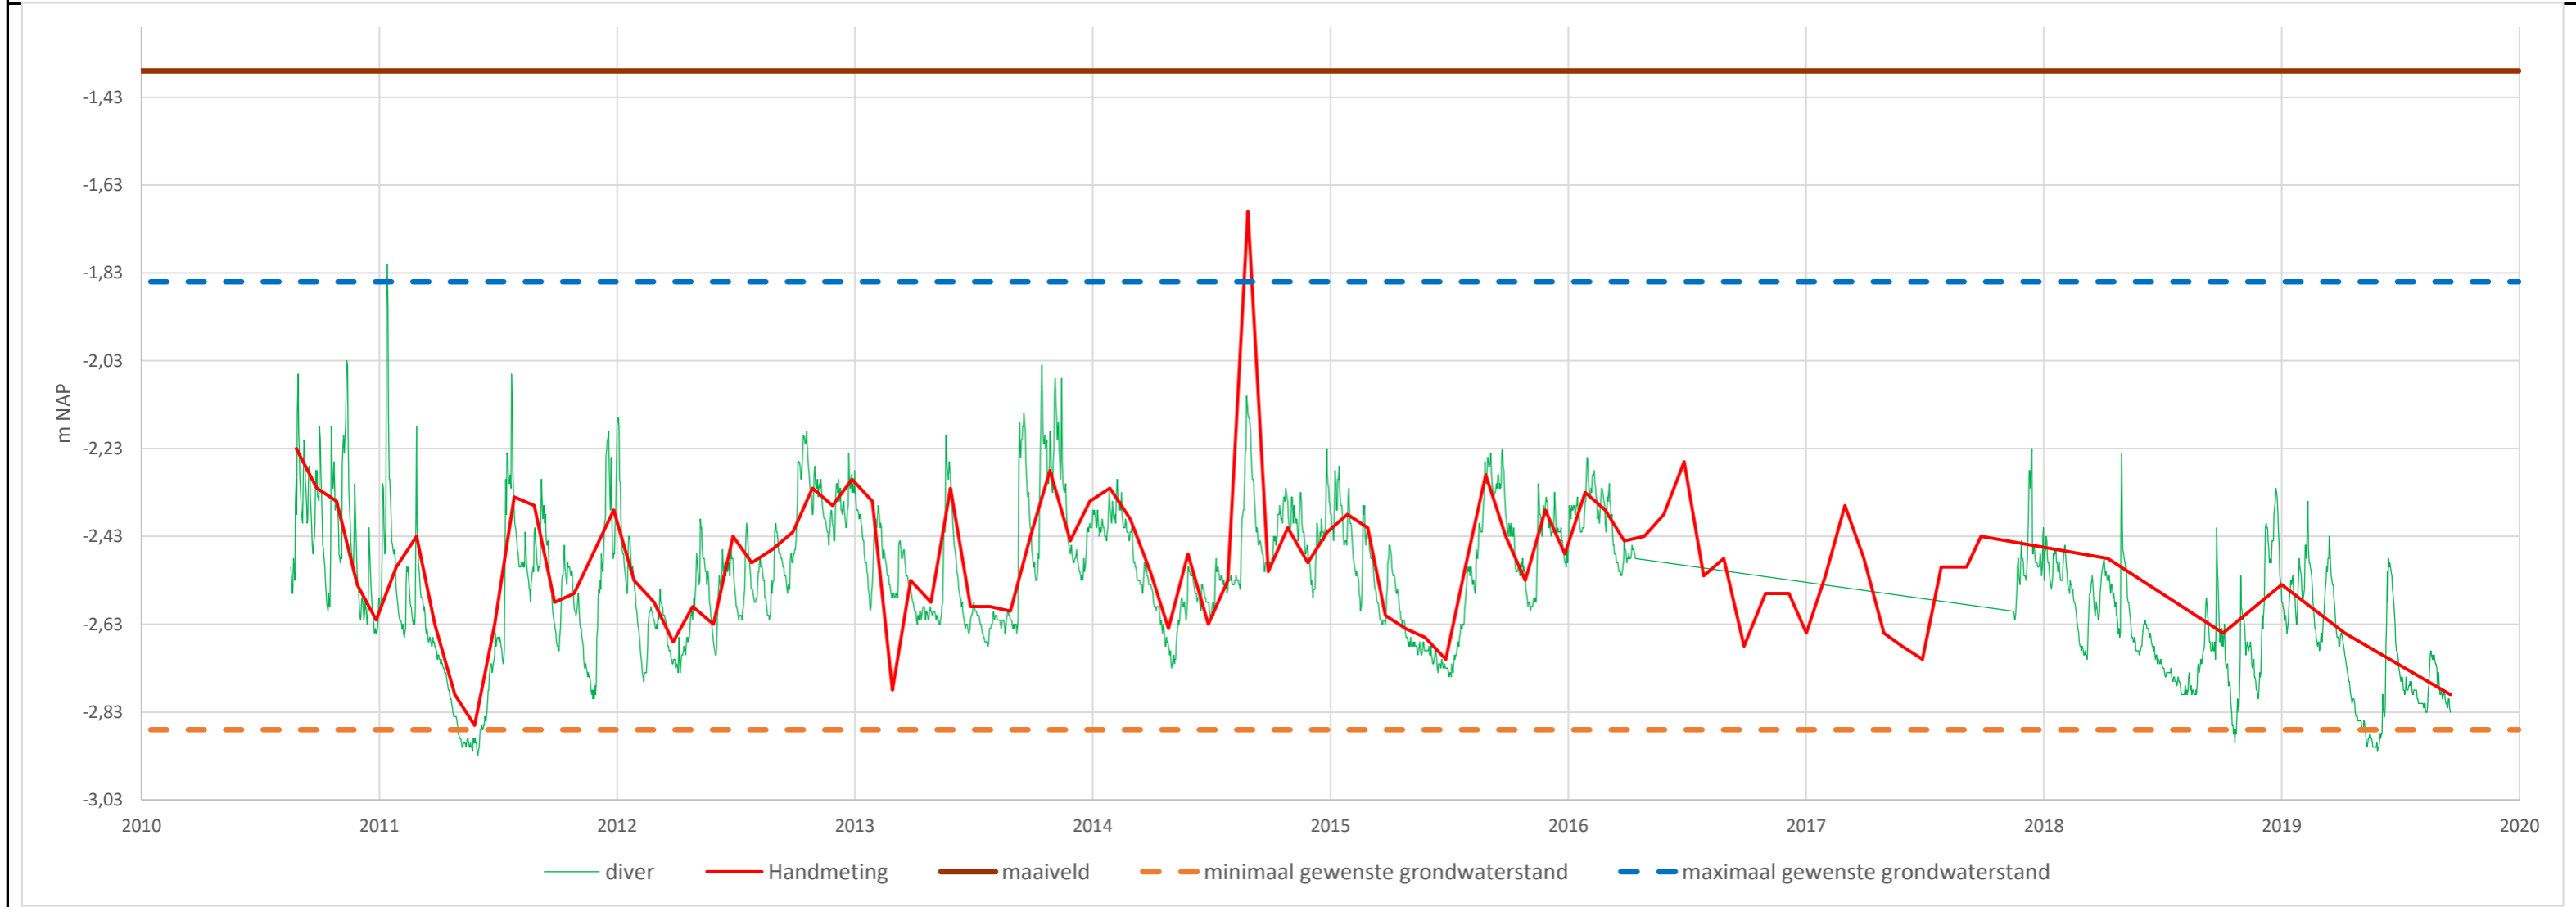
Peilbuis PB35: Kruisstraat t.h.v. kruising Steenbakkerstraat

Algemene informatie		Opvallendheden	Acties
Locatie:		<ul style="list-style-type: none"> • Op deze locatie voldoet de grondwaterstand aan het gemeentelijk beleid. De grondwaterstanden fluctueren een groot deel van de tijd binnen de maximaal en minimaal gewenste grondwaterstand. • Op 17-11-2017 is een nieuw diver geïnstalleerd. • In 2018 en 2019 worden kortstondig waterstanden gemeten beneden de minimaal gewenste grondwaterstand. • In 2020 wordt het riool vervangen en drainage aangelegd. 	<ul style="list-style-type: none"> • Geen directe acties noodzakelijk. Grondwaterstand voldoet aan het gemeentelijk beleid. • Effect van rioolvervanging komende jaren monitoren.
Straat:	Kruisstraat		
Ter plaatse van:	kruising Steenbakkerstraat		
Minimale afstand tot bebouwing:	7m		
Maaiveldhoogte:	-1,37 m N.A.P.		
Grondwaterstanden:			
GHG	-2,47 m N.A.P.		
Gemiddelde grondwaterstand (mediaan)	-2,65 m N.A.P.		
GLG	-2,78 m N.A.P.

Overige informatie:			
Type monitoring:	Divermeting		
Begin handmeting	27-8-2010		
Begin divermeting	19-8-2010		
Rioolvervanging	2020

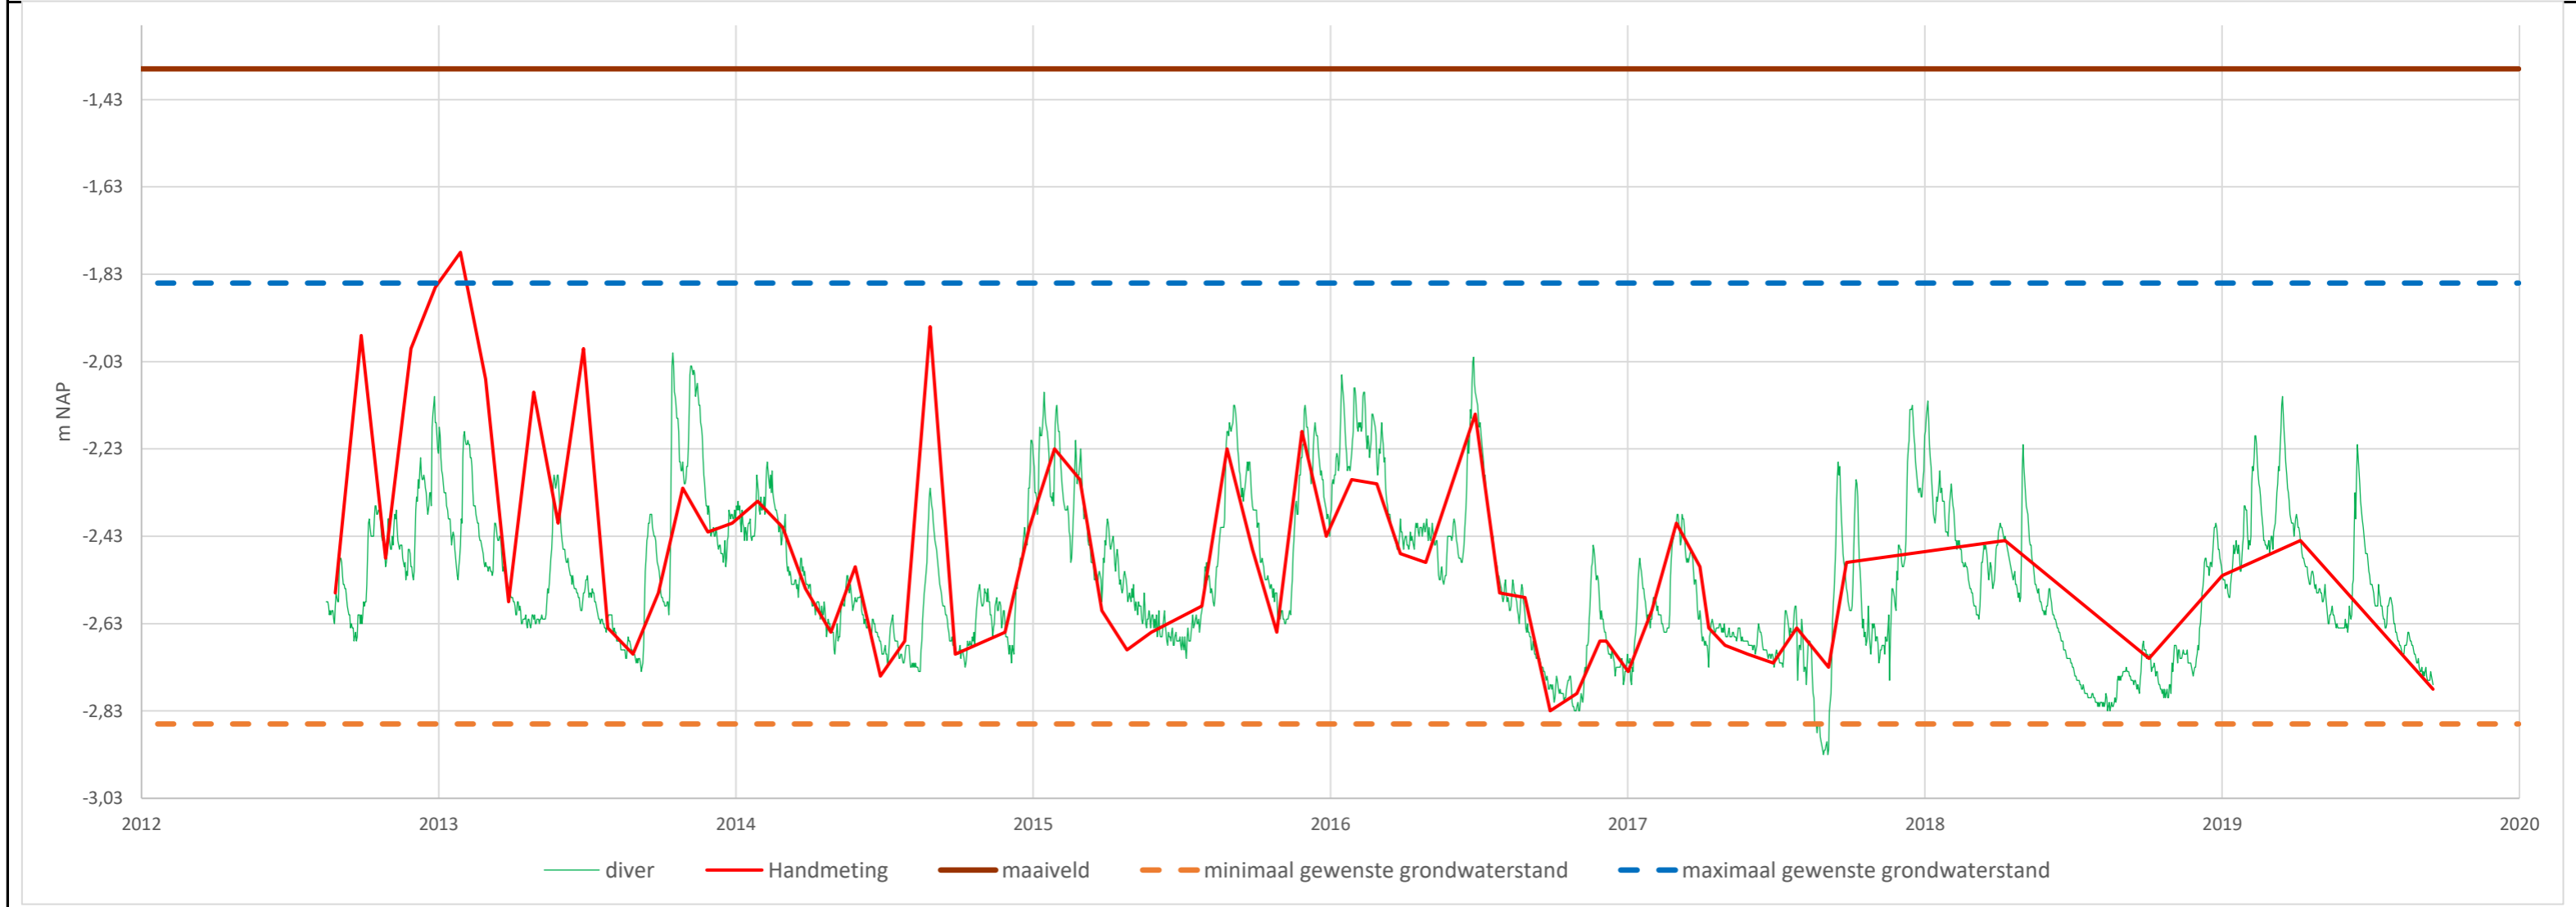
Peilbuis PB37: Industrieweg t.h.v. Kruising C.G. Roosweg

Algemene informatie		Opvallendheden	Acties
Locatie: Straat: Industrieweg Ter plaatse van: Kruising C.G. Roosweg Minimale afstand tot bebouwing: 45m Maaiveldhoogte: -1,36 m N.A.P.		<ul style="list-style-type: none"> • Op deze locatie voldoet de grondwaterstand aan het gemeentelijk beleid. • De grondwaterstanden fluctueren binnen de maximaal en minimaal gewenste grondwaterstand. 	<ul style="list-style-type: none"> • Geen directe acties noodzakelijk. Grondwaterstand voldoet aan het gemeentelijk beleid.
Grondwaterstanden: GHG: -2,38 m N.A.P. Gemiddelde grondwaterstand (mediaan): -2,62 m N.A.P. GLG: -2,80 m N.A.P.			
Overige informatie: Type monitoring: Divermeting Begin handmeting: 27-8-2012 Begin divermeting: 16-8-2012 Rioolvervangning

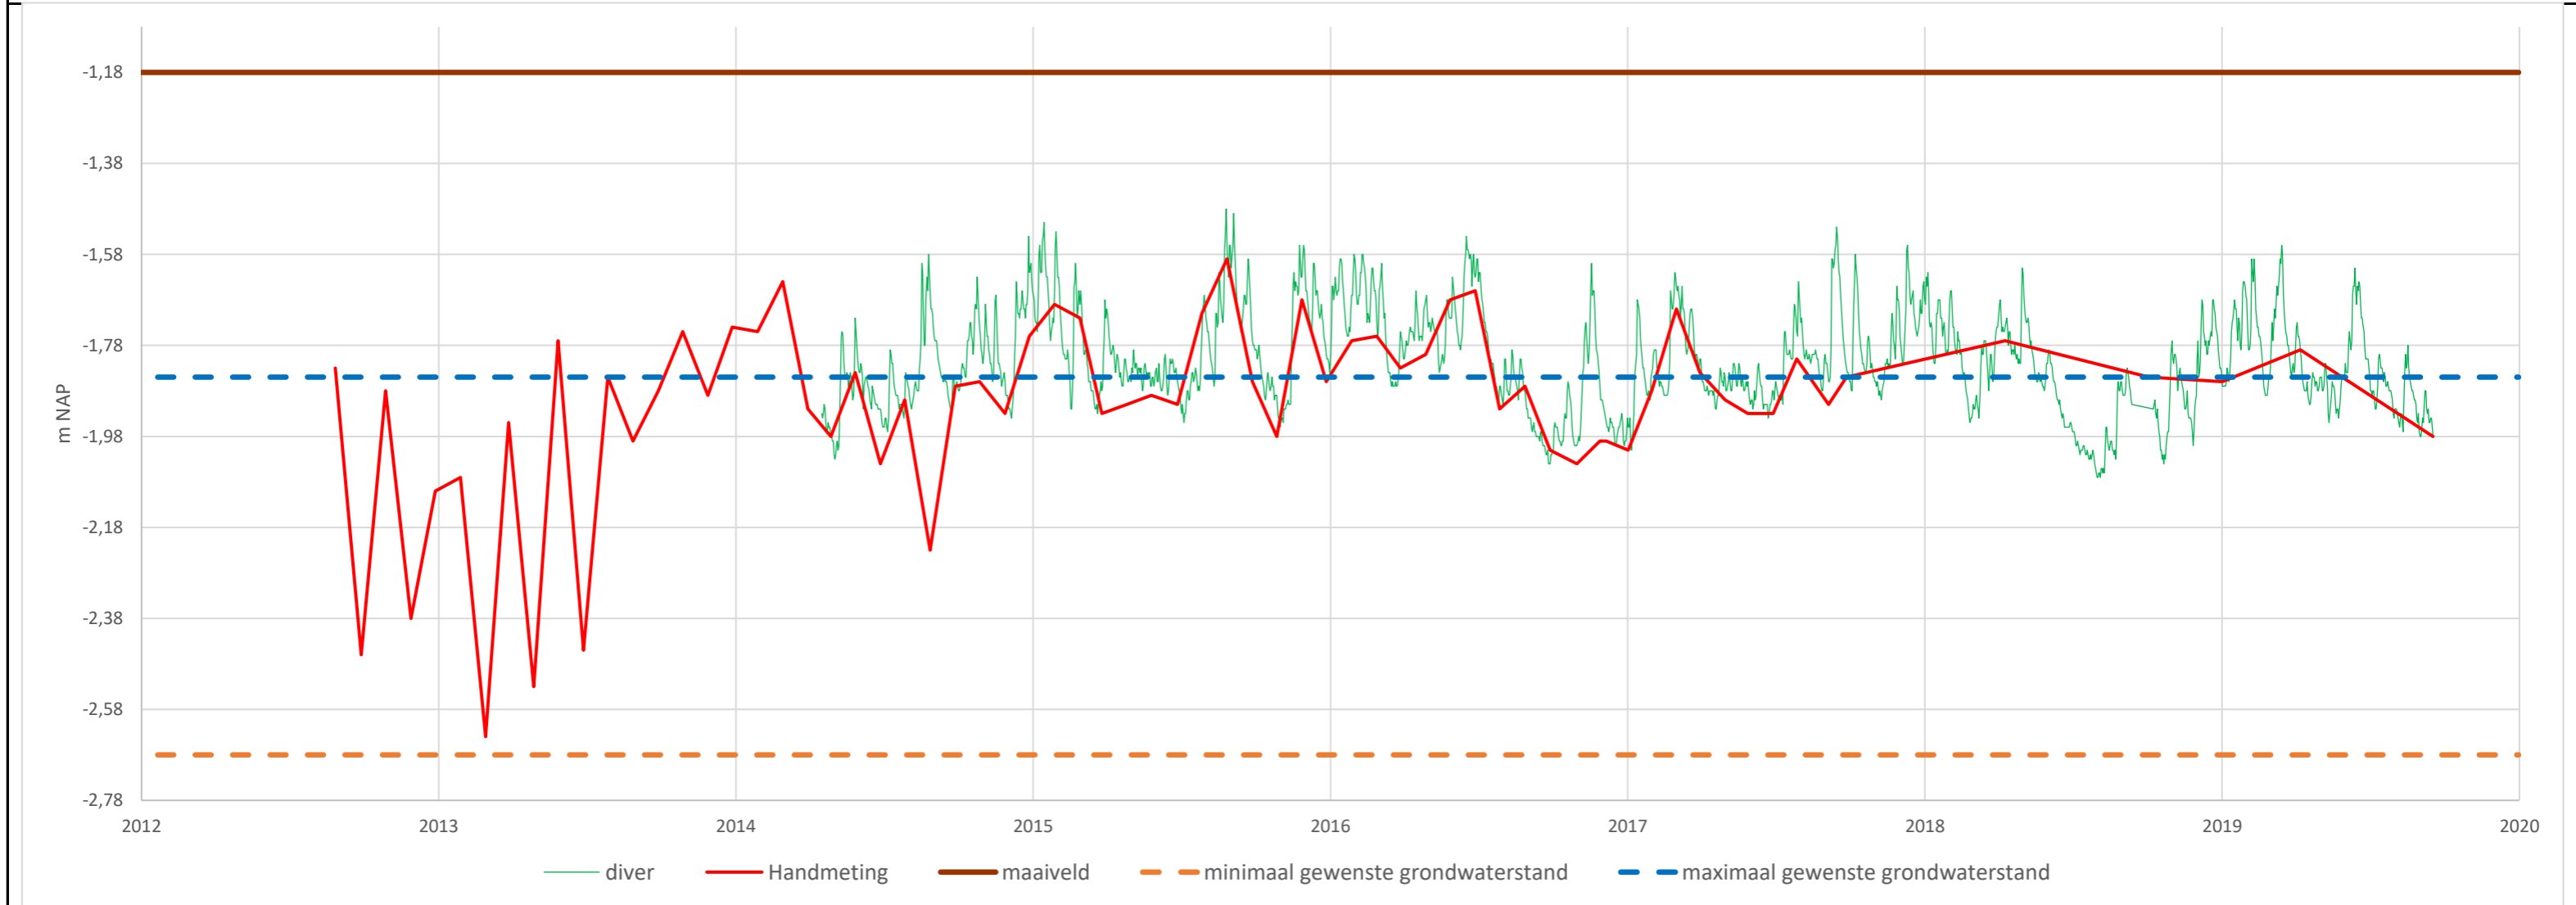
Peilbuis PB38: C.G. Roosweg t.h.v. kruising Nieuwe Tiendweg/industrieweg

Algemene informatie		Opvallendheden	Acties
<p>Locatie: Straat: C.G. Roosweg Ter plaatse van: kruising Nieuwe Tiendweg/industrieweg Minimale afstand tot bebouwing: 60m Maaiveldhoogte: -1,18 m N.A.P.</p> <p>Grondwaterstanden: GHG: -1,72 m N.A.P. Gemiddelde grondwaterstand (mediaan): -1,85 m N.A.P. GLG: -2,01 m N.A.P.</p> <p>Overige informatie: Type monitoring: Divermeting Begin handmeting: 27-8-2012 Begin divermeting: 17-4-2014 Rioolvervanging</p>		<ul style="list-style-type: none"> • Op deze locatie voldoet de grondwaterstand niet aan het gemeentelijk beleid. Er worden regelmatig waterstanden gemeten boven de maximaal gewenste grondwaterstand van een aaneengesloten periode langer dan 4 weken en drie opeenvolgende jaren. Er is dus sprake van een structureel hoge grondwaterstand. • Halverwege 2013 laat de grondwaterstand een stijging zien. De grondwaterstand blijft vanaf eind 2013 fluctueren rond het hogere niveau. De fluctuaties zijn kleiner geworden. Mogelijk is rioolvervangen uitgevoerd en is er drainage meegelegd. 	<ul style="list-style-type: none"> • Geen directe acties noodzakelijk. Structureel hoge grondwaterstanden zorgen niet voor overlast, er is geen bebouwing in dit gebied.
