Grondwatermeetnet Krimpen aan den IJssel

Periode 2018-2019, meetrapport 16

Klant: Gemeente Krimpen aan den IJssel

Datum: 24-1-2020

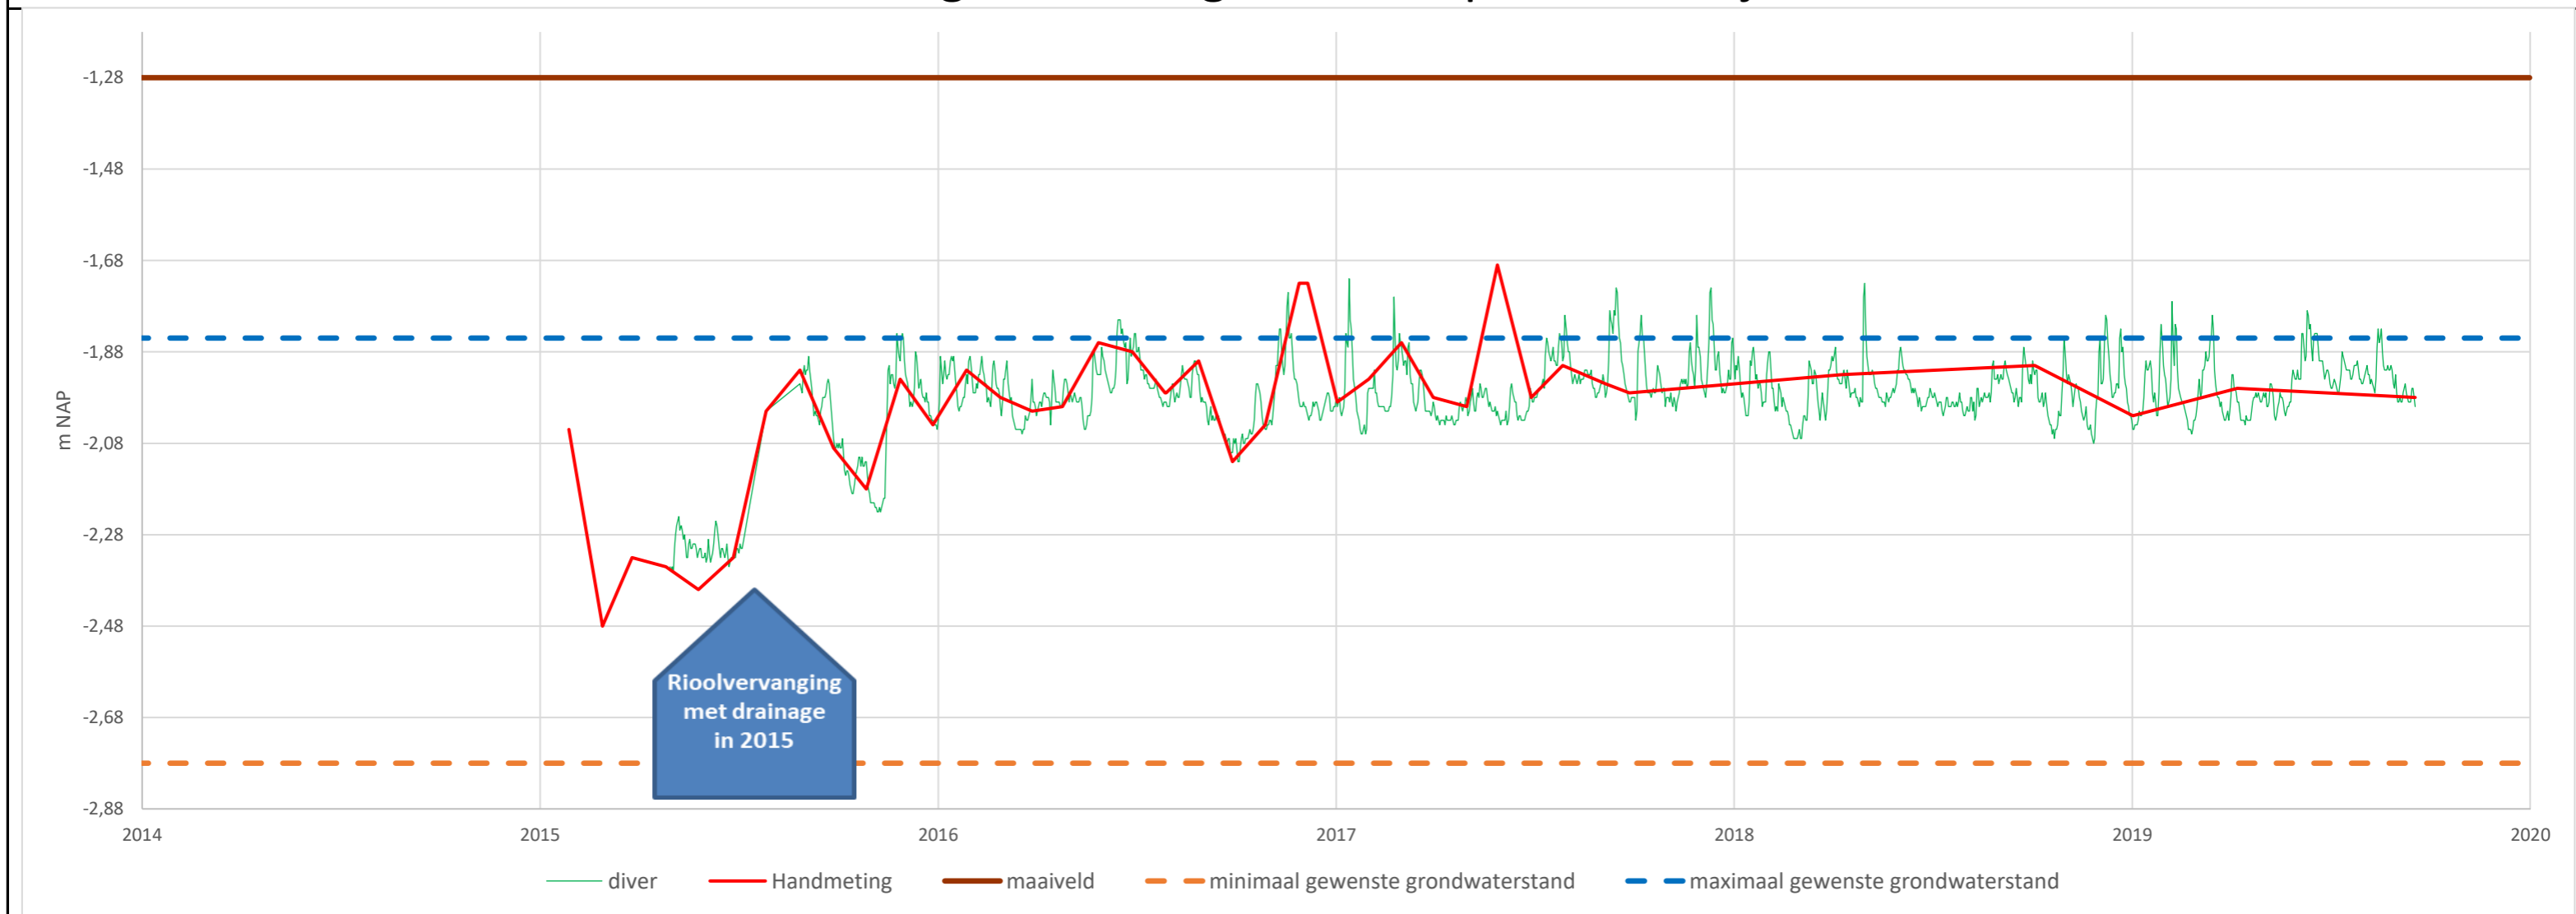
Peilbuis PB39: Fazantstraat t.h.v. kruising Fazantweg/Roerdompstraat nabij nr3

Algemene informatie		Opvallendheden	Acties
Locatie: Straat: Fazantstraat Ter plaatse van: kruising Fazantweg/Roerdompstraat nabij nr3 Minimale afstand tot bebouwing: 6m Maaiveldhoogte: -1,28 m N.A.P.		<ul style="list-style-type: none"> • Op deze locatie voldoet de grondwaterstand aan het gemeentelijk beleid. De grondwaterstanden fluctueren overwegend binnen de maximaal en minimaal gewenste grondwaterstand. • De waterstanden komen slechts kortstondig boven de maximaal gewenste grondwaterstand. • De waterstanden liggen boven het oppervlaktewaterpeil (-2,07mNAP) 	<ul style="list-style-type: none"> • Geen directe acties noodzakelijk. Grondwaterstand voldoet aan het gemeentelijk beleid. • Controle drainage. Werking van drainage blijven monitoren.
Grondwaterstanden: GHG: -1,90 m N.A.P. Gemiddelde grondwaterstand (mediaan): -1,97 m N.A.P. GLG: -2,03 m N.A.P.			
Overige informatie: Type monitoring: Divermeting Begin handmeting: 28-1-2015 Begin divermeting: 1-5-2015 Riolvervanging: 2015

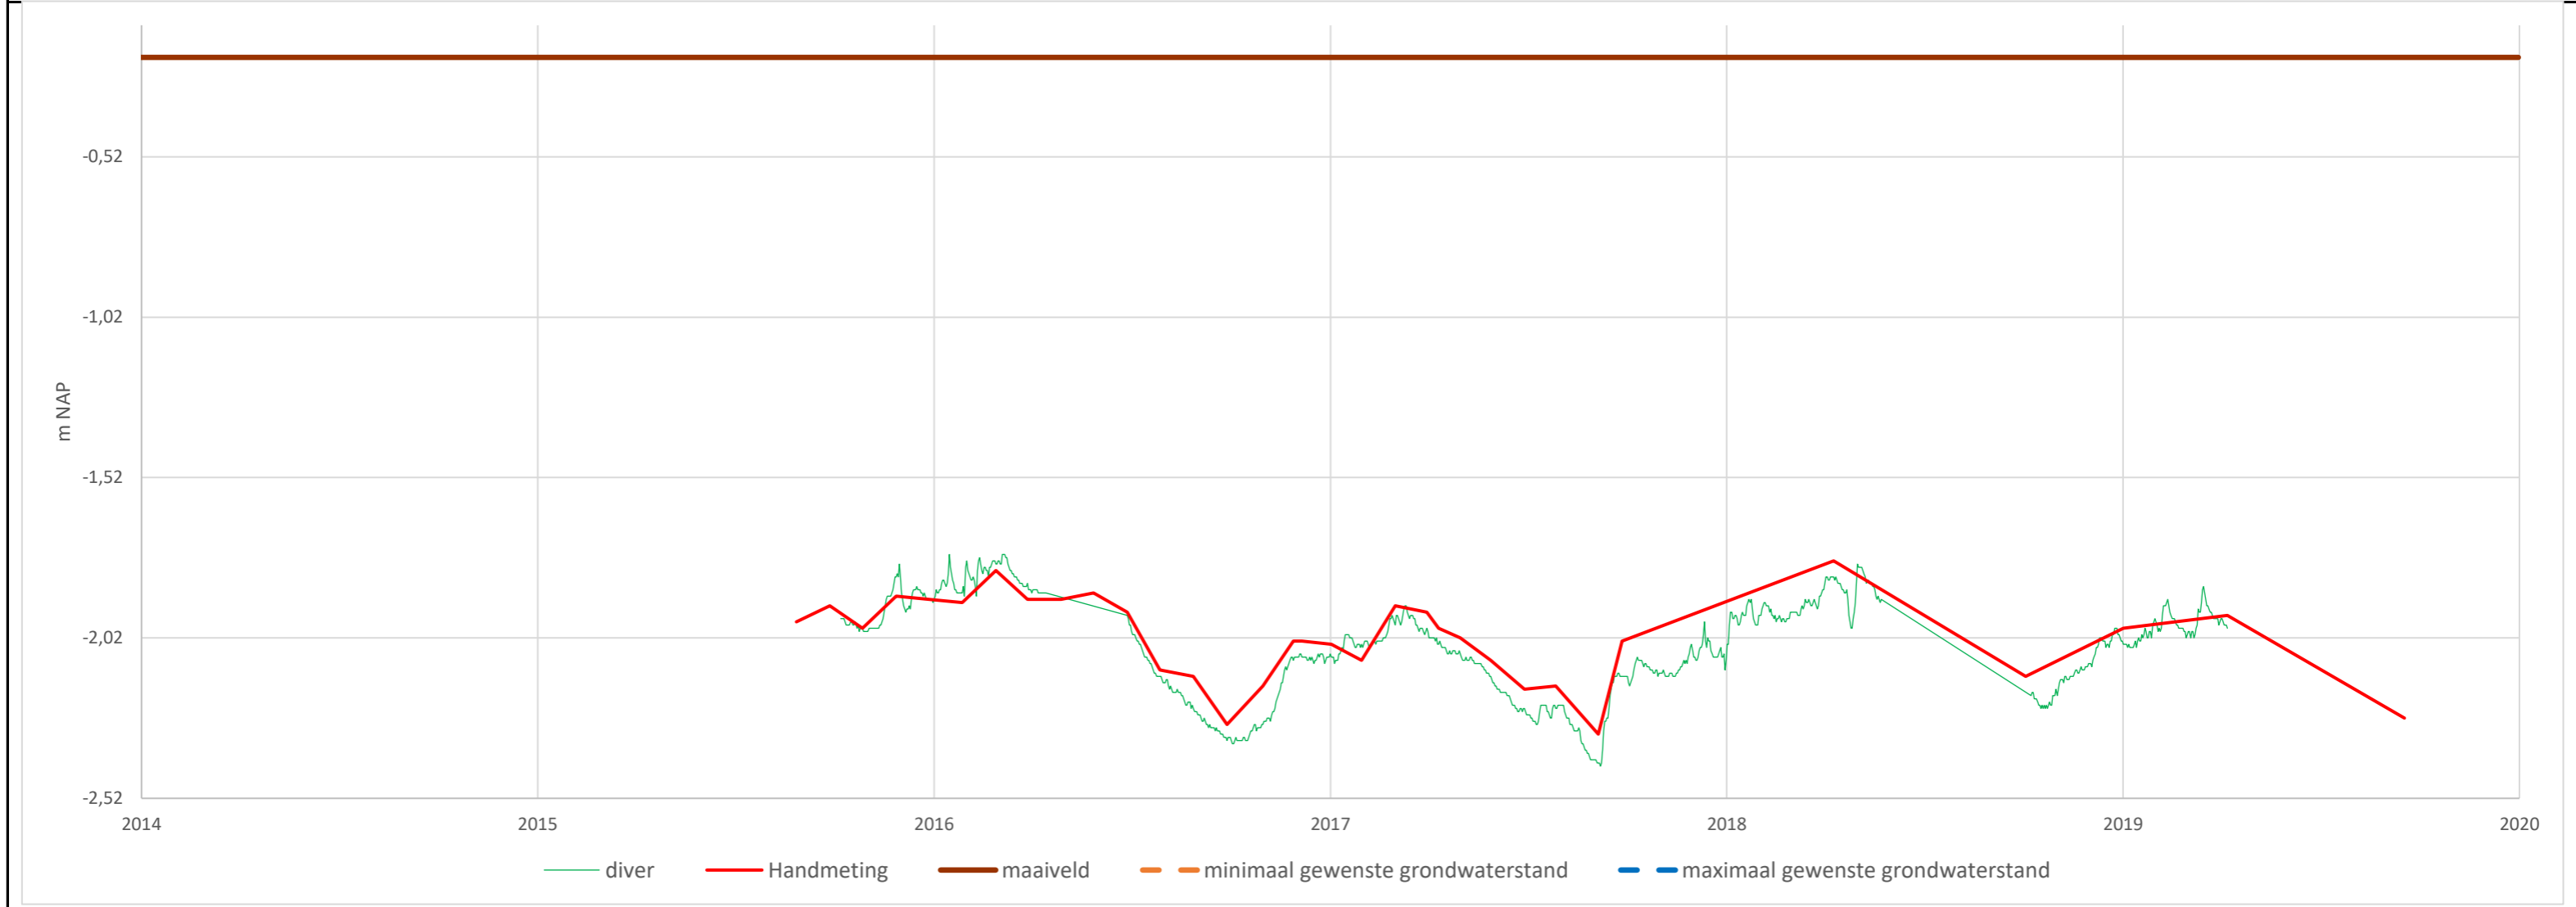
Peilbuis PB40: Begraafplaats Waalhoven (Noord)

Algemene informatie		Opvallendheden	Acties
<p>Locatie: Straat: Begraafplaats Waalhoven (Noord) Ter plaatse van: Minimale afstand tot bebouwing: 75m Maaiveldhoogte: -0,21 m N.A.P.</p> <p>Grondwaterstanden: GHG: -1,85 m N.A.P. Gemiddelde grondwaterstand (mediaan): -1,96 m N.A.P. GLG: -2,19 m N.A.P.</p> <p>Overige informatie: Type monitoring: Divermeting Begin handmeting: 28-8-2015 Begin divermeting: 8-10-2015 Rioolvervanging</p>		<ul style="list-style-type: none"> • Op deze locatie moet voldaan worden aan de voorschriften uit het Besluit op de Lijkbezorging. Op begraafplaatsen geldt dat de onderkant van de graven zich minstens 0,3 meter boven de GHG bevindt. Op basis van de gemeten grondwaterstand ligt de GHG circa 1,85 meter onder maaiveld. De maximale toegestane diepte van de graven is dus 1,55 meter onder maaiveld bij deze grondwaterstand. Hierbij dient opgemerkt te worden dat de GHG gebaseerd is op de hele meetreeks, welke korter is dan 8 jaar. • Op 28-06-2016 is een nieuwe diver geïnstalleerd, sindsdien komen de hand- en divermetingen overeen. 	<ul style="list-style-type: none"> • Geen directe acties noodzakelijk.

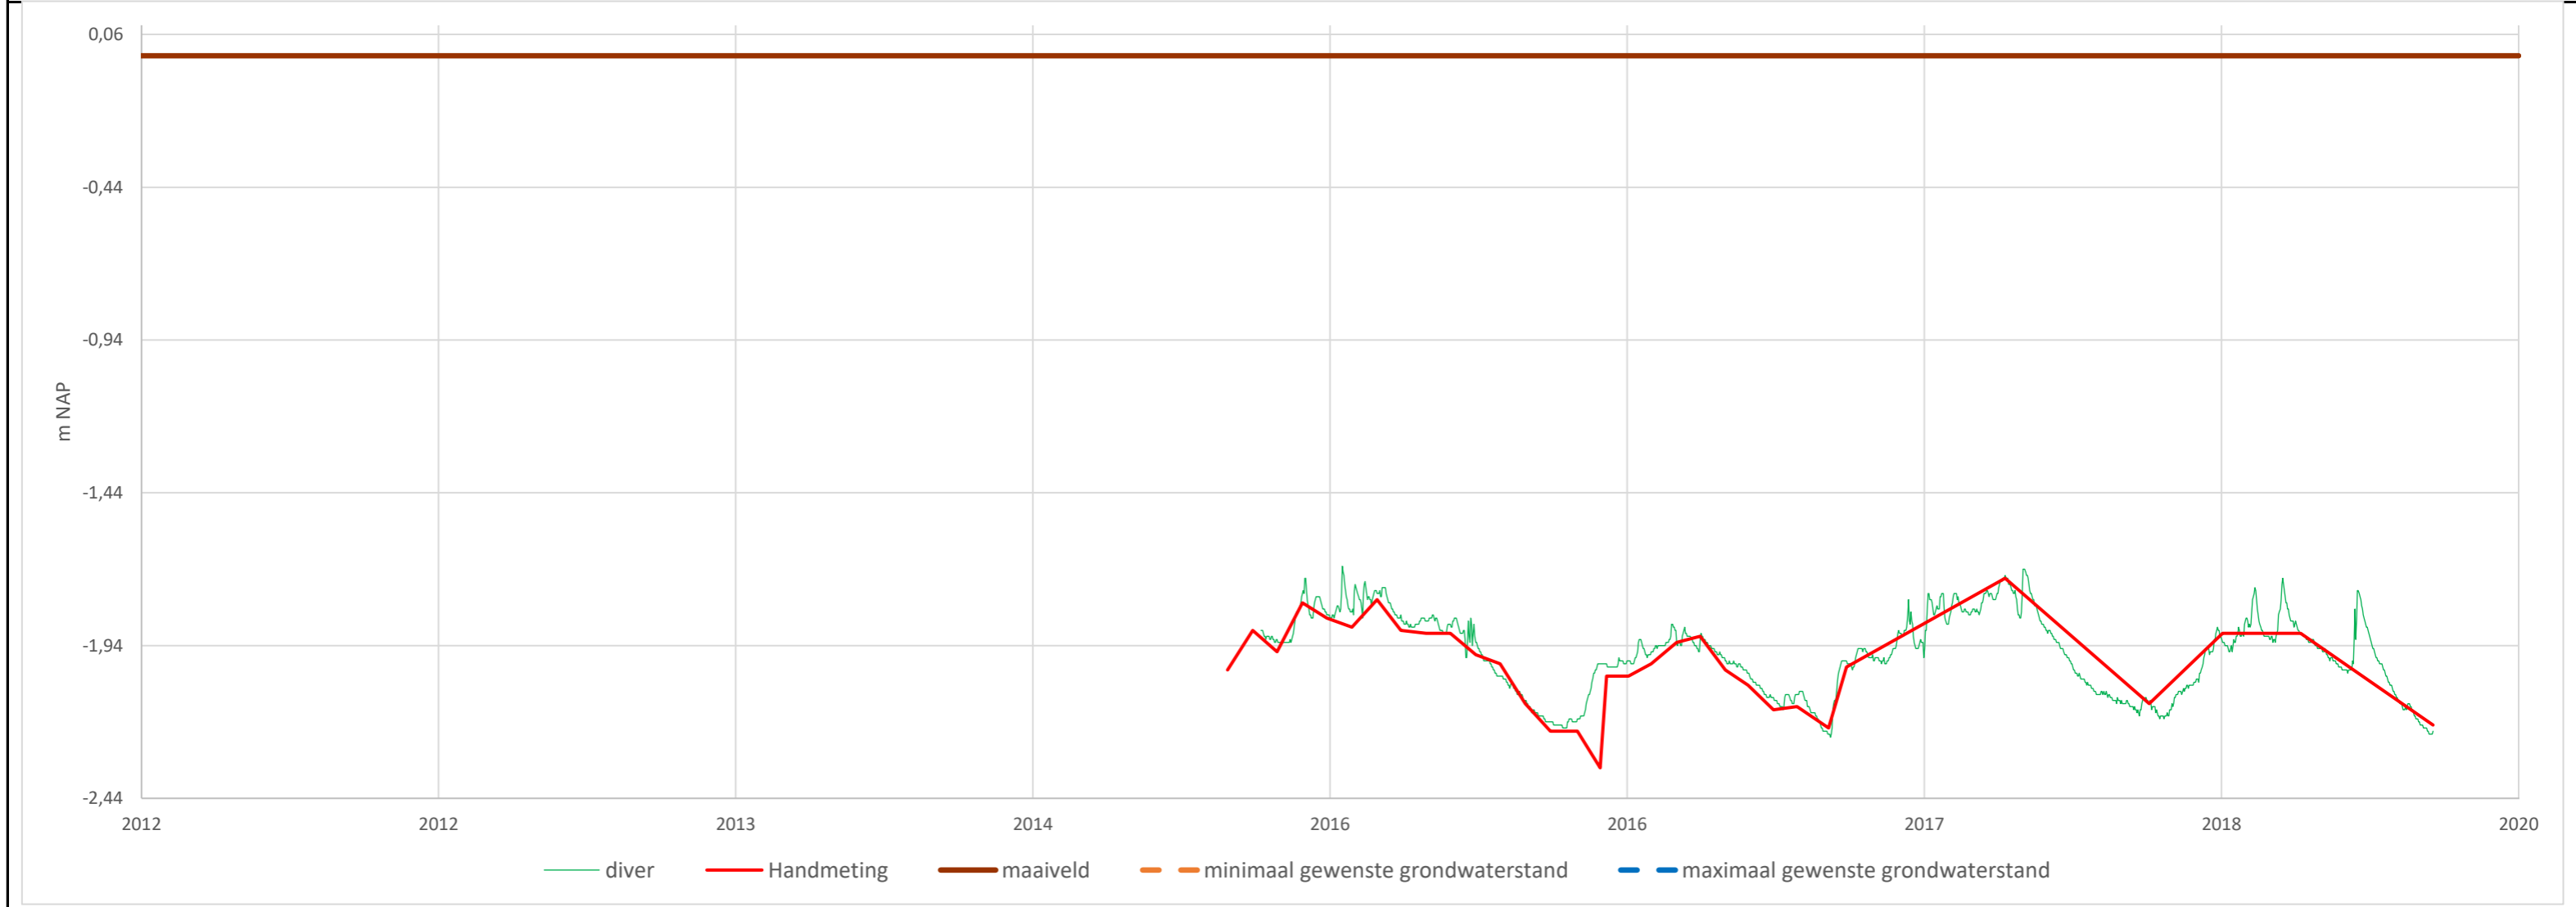
Peilbuis PB41: Begraafplaats Waalhoven (Zuid)

Algemene informatie		Opvallendheden	Acties
<p>Locatie: Straat: Begraafplaats Waalhoven (Zuid) Ter plaatse van: 150m Minimale afstand tot bebouwing: 150m Maaiveldhoogte: -0,01 m N.A.P.</p> <p>Grondwaterstanden: GHG: -1,77 m N.A.P. Gemiddelde grondwaterstand (mediaan): -1,95 m N.A.P. GLG: -2,14 m N.A.P.</p> <p>Overige informatie: Type monitoring: Divermeting Begin handmeting: 28-8-2015 Begin divermeting: 8-10-2015 Rioolvervanging</p>		<ul style="list-style-type: none"> Op deze locatie moet voldaan worden aan de voorschriften uit het Besluit op de Lijkbezorging. Op begraafplaatsen geldt dat de onderkant van de graven zich minstens 0,3 meter boven de GHG bevindt. Op basis van de gemeten grondwaterstand ligt de GHG circa 1,77 m onder maaiveld. De maximale toegestane diepte van de graven is dus 1,47 meter onder maaiveld bij deze grondwaterstand. Hierbij dient opgemerkt te worden dat de GHG gebaseerd is op de hele meetreeks, welke korter is dan 8 jaar. 	<ul style="list-style-type: none"> Geen directe acties noodzakelijk.

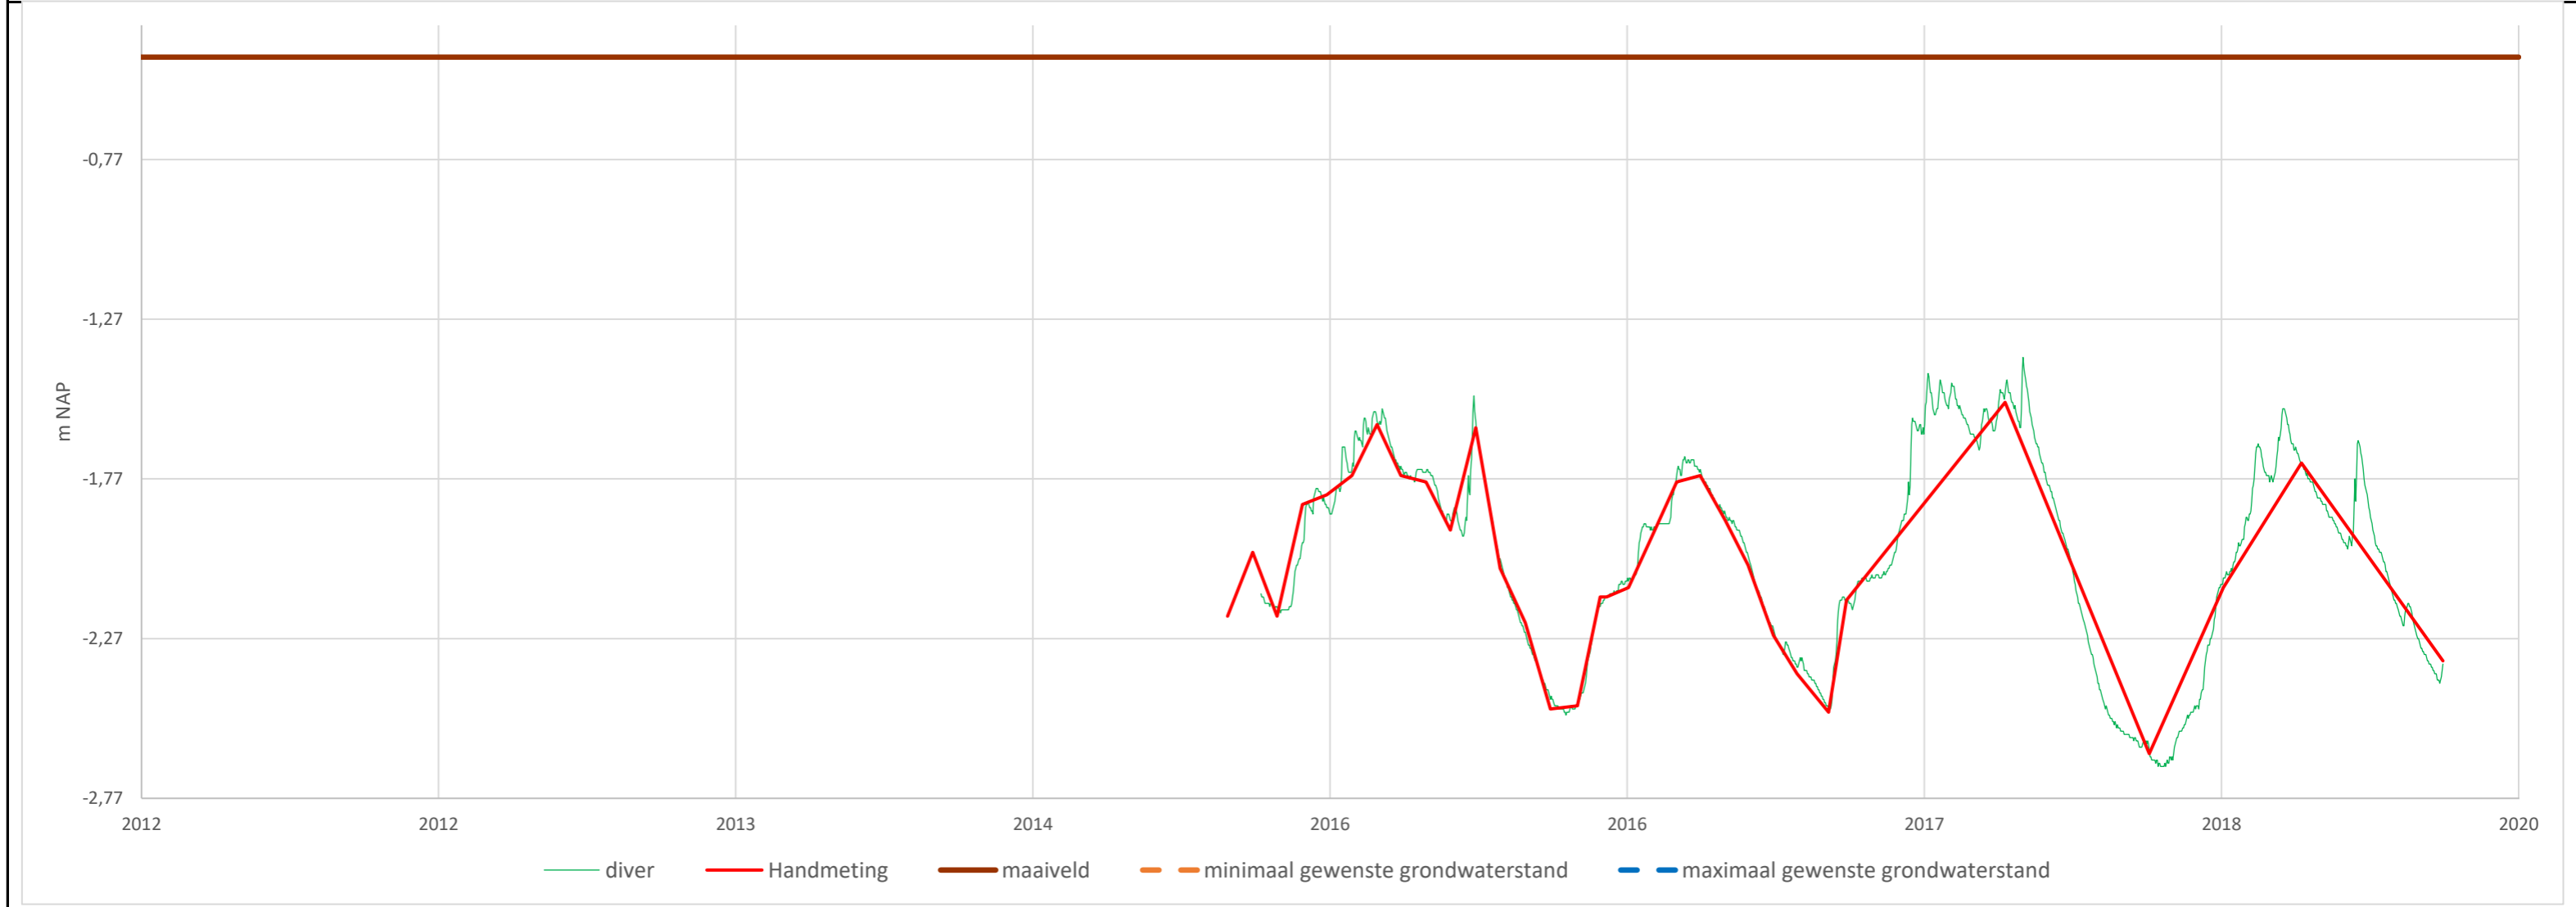
Peilbuis PB42: Begraafplaats IJsseldijk (Zuid)

Algemene informatie		Opvallendheden	Acties
<p>Locatie: Straat: Begraafplaats IJsseldijk (Zuid) Ter plaatse van: Minimale afstand tot bebouwing: 50m Maaiveldhoogte: -0,45 m N.A.P.</p> <p>Grondwaterstanden: GHG: -1,50 m N.A.P. Gemiddelde grondwaterstand (mediaan): -2,07 m N.A.P. GLG: -2,60 m N.A.P.</p> <p>Overige informatie: Type monitoring: Divermeting Begin handmeting: 28-8-2015 Begin divermeting: 8-10-2015 Rioolvervanging</p>		<ul style="list-style-type: none"> • Op deze locatie moet voldaan worden aan de voorschriften uit het Besluit op de Lijkbezorging. Op begraafplaatsen geldt dat de onderkant van de graven zich minstens 0,3 meter boven de GHG bevindt. Op basis van de gemeten grondwaterstand ligt de GHG circa 1,50 m onder maaiveld. De maximale toegestane diepte van de graven is dus 1,20 meter onder maaiveld bij deze grondwaterstand. Hierbij dient opgemerkt te worden dat de GHG gebaseerd is op de hele meetreeks, welke korter is dan 8 jaar. 	<ul style="list-style-type: none"> • Geen directe acties noodzakelijk.

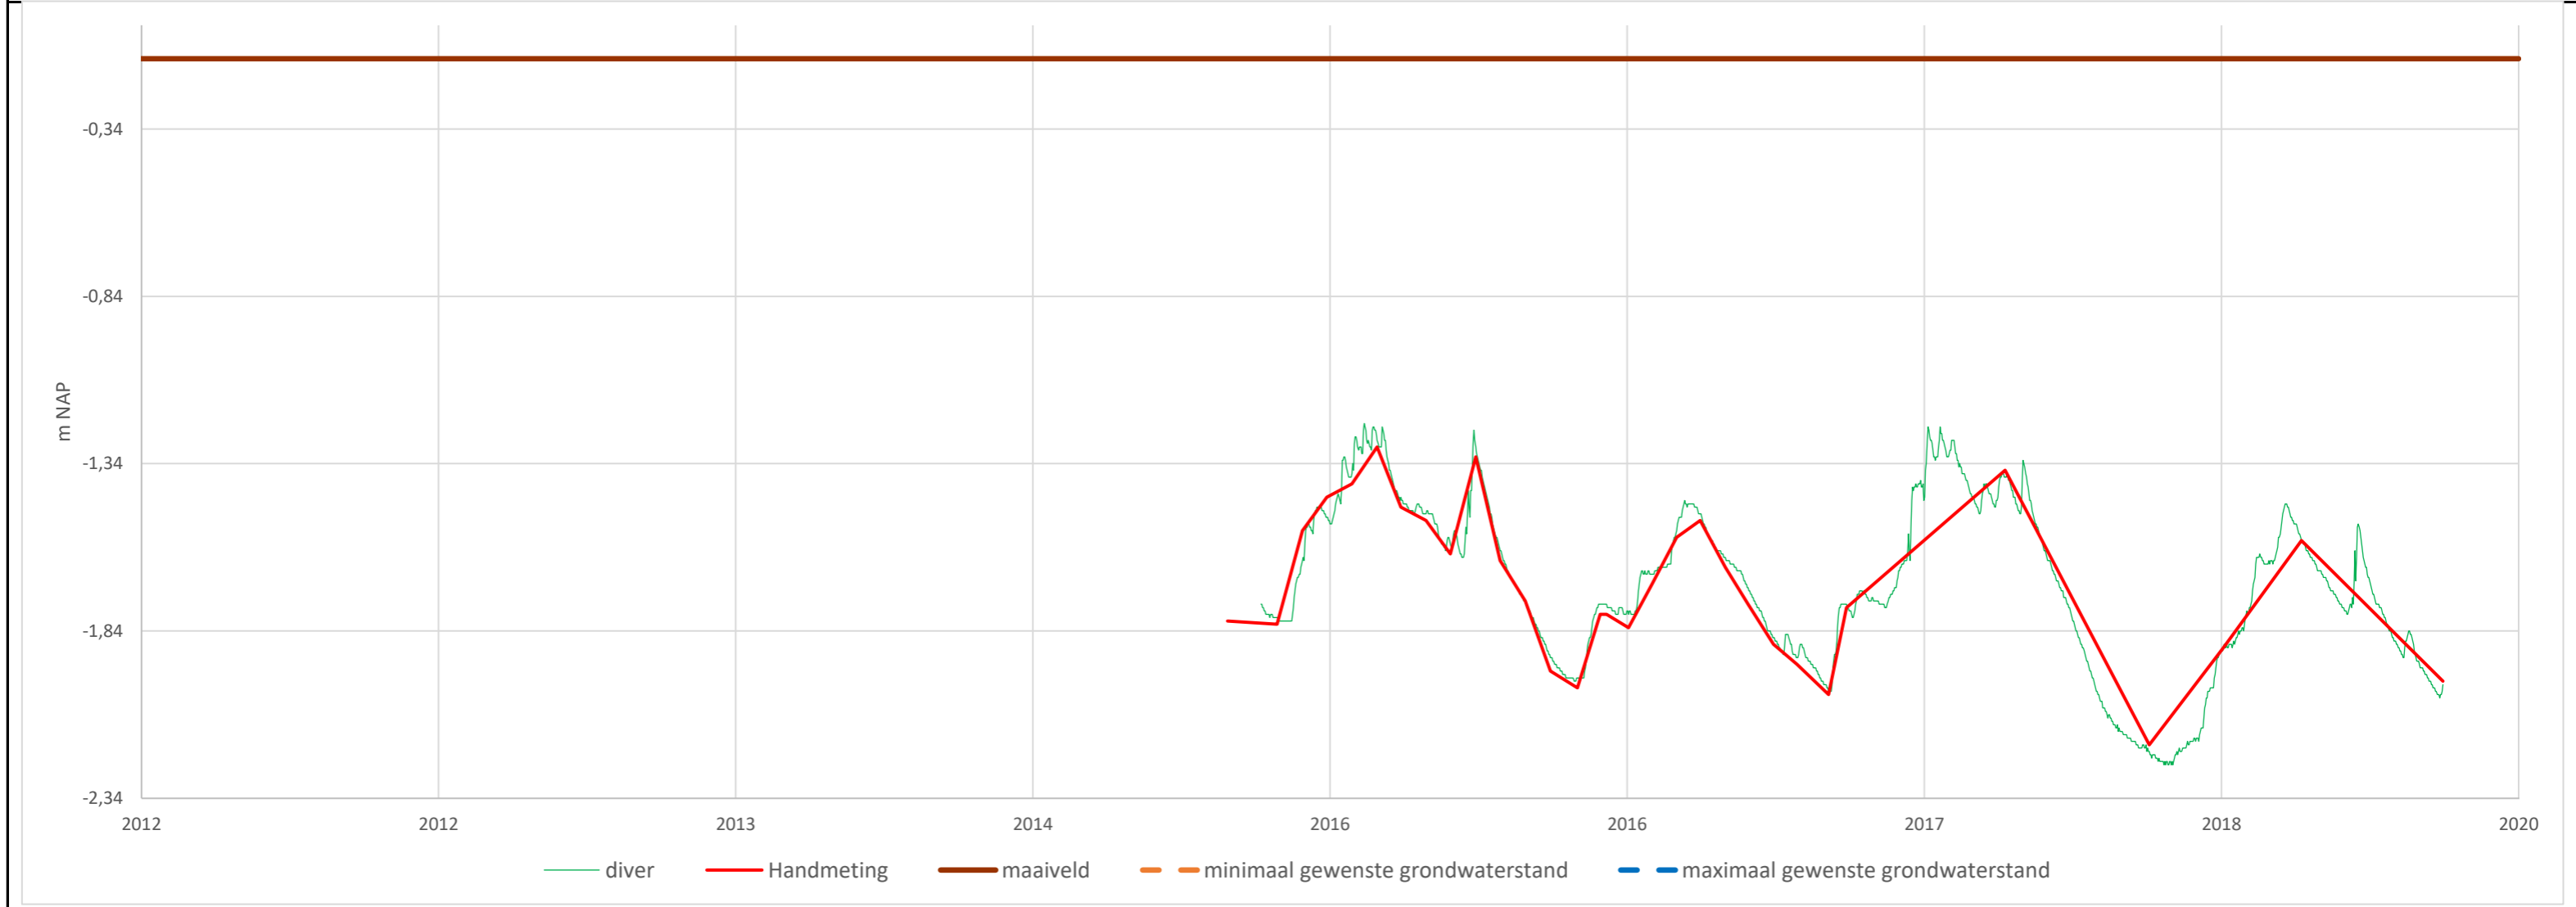
Peilbuis PB43: Begraafplaats IJsseldijk (Noord)

Algemene informatie		Opvallendheden	Acties
<p>Locatie: Straat: Begraafplaats IJsseldijk (Noord) Ter plaatse van: Minimale afstand tot bebouwing: 50m Maaiveldhoogte: -0,13 m N.A.P.</p> <p>Grondwaterstanden: GHG: -1,33 m N.A.P. Gemiddelde grondwaterstand (mediaan): -1,81 m N.A.P. GLG: -2,20 m N.A.P.</p> <p>Overige informatie: Type monitoring: Divermeting Begin handmeting: 28-8-2015 Begin divermeting: 8-10-2015 Rioolvervanging</p>		<ul style="list-style-type: none"> Op deze locatie moet voldaan worden aan de voorschriften uit het Besluit op de Lijkbezorging. Op begraafplaatsen geldt dat de onderkant van de graven zich minstens 0,3 meter boven de GHG bevindt. Op basis van de gemeten grondwaterstand ligt de GHG circa 1,33 m onder maaiveld. De maximale toegestane diepte van de graven is dus 1,03 meter onder maaiveld bij deze grondwaterstand. Hierbij dient opgemerkt te worden dat de GHG gebaseerd is op de hele meetreeks, welke korter is dan 8 jaar. 	<ul style="list-style-type: none"> Geen directe acties noodzakelijk.

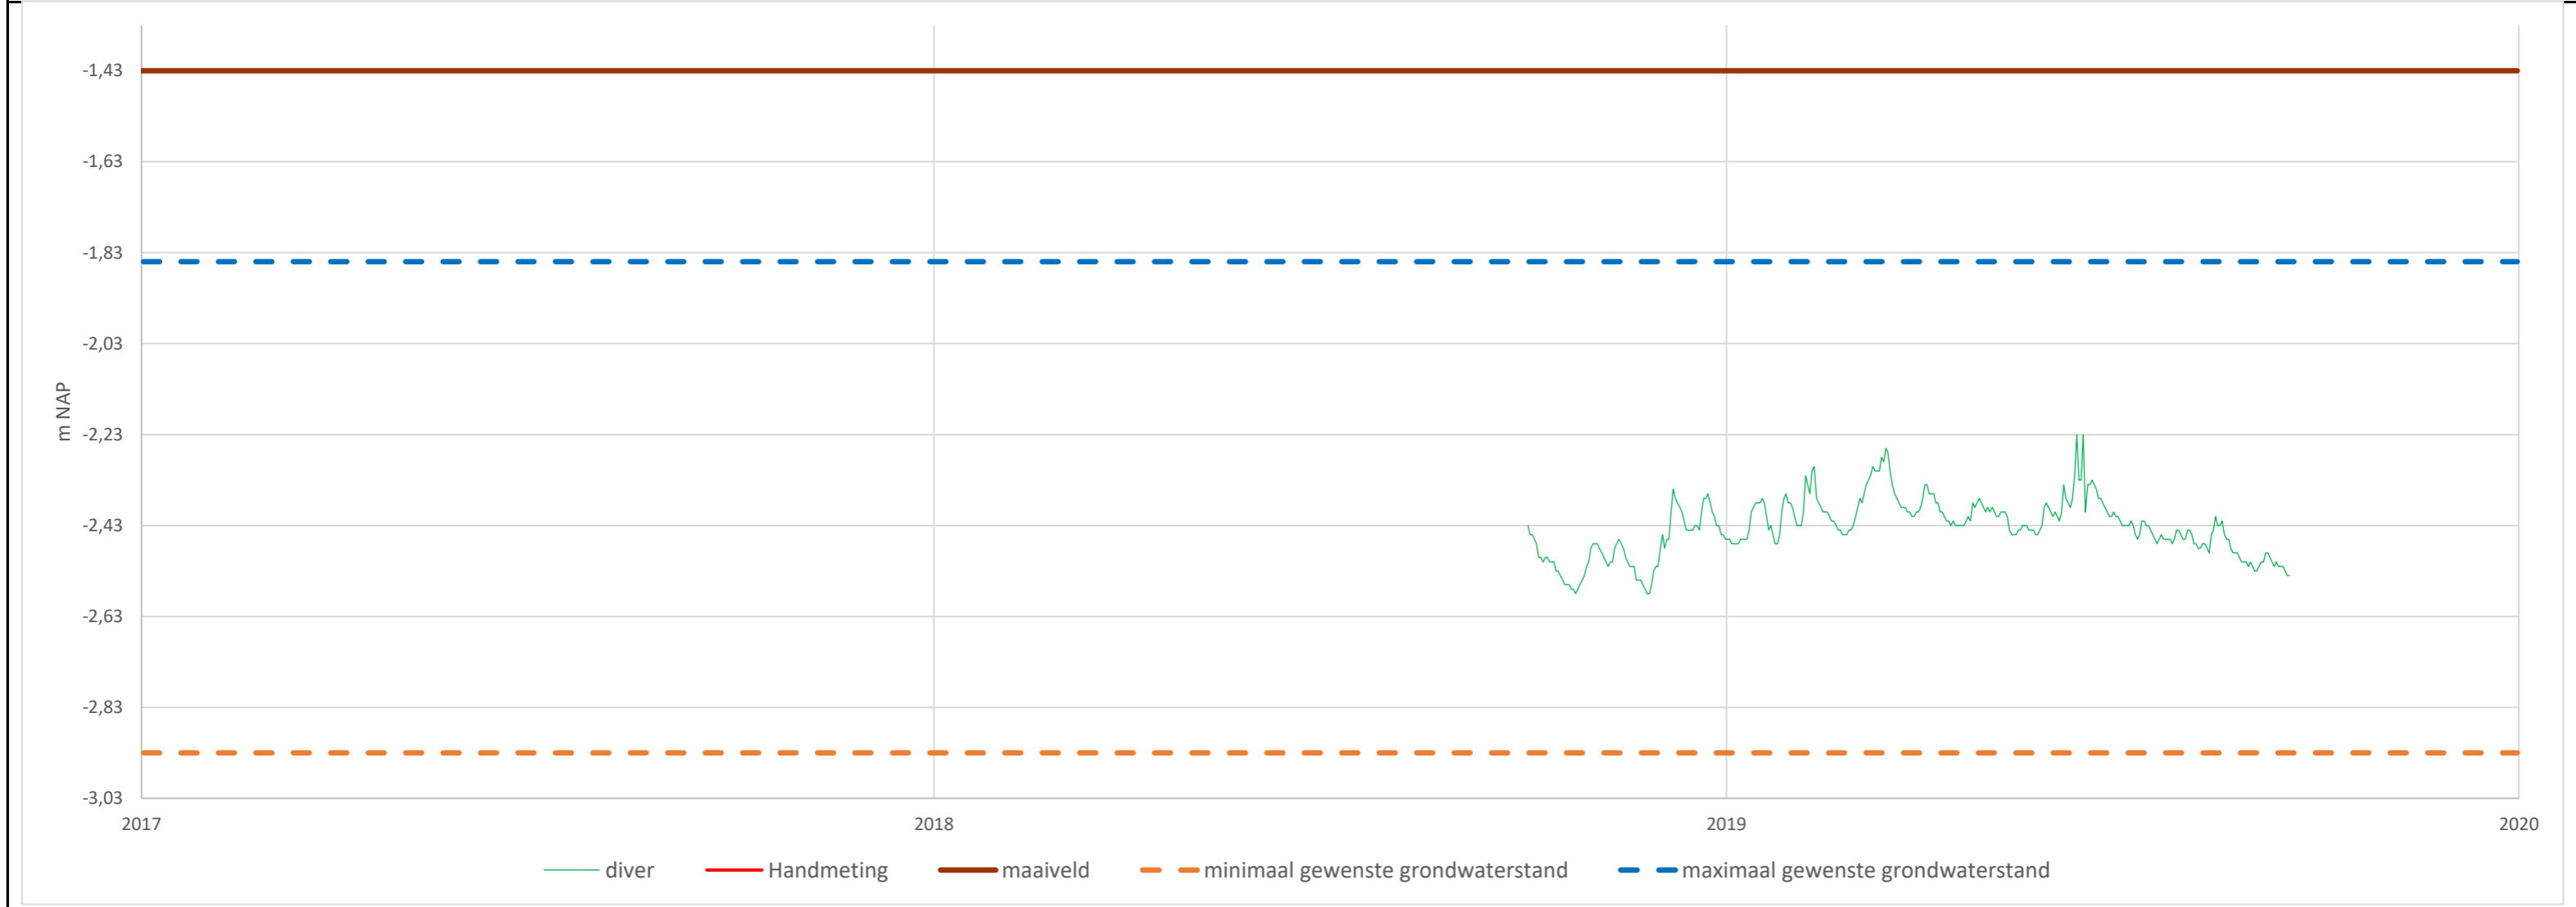
Peilbuis PB44: IJsselstraat (noord) nr.69

Algemene informatie		Opvallendheden	Acties
<p>Locatie: Straat: IJsselstraat (noord) nr.69 Ter plaatse van: Minimale afstand tot bebouwing: 5m Maaiveldhoogte: -1,43 m N.A.P.</p> <p>Grondwaterstanden: GHG: -2,40 m N.A.P. Gemiddelde grondwaterstand (mediaan): -2,49 m N.A.P. GLG: -2,56 m N.A.P.</p> <p>Overige informatie: Type monitoring: Divermeting Begin handmeting: - Begin divermeting: 2-10-2018 Rioolvervanging:</p>		<ul style="list-style-type: none"> Op deze locatie voldoet de grondwaterstand aan het gemeentelijk beleid. De grondwaterstanden fluctueren binnen de maximaal en minimaal gewenste grondwaterstand 	<ul style="list-style-type: none"> Geen directe acties noodzakelijk.

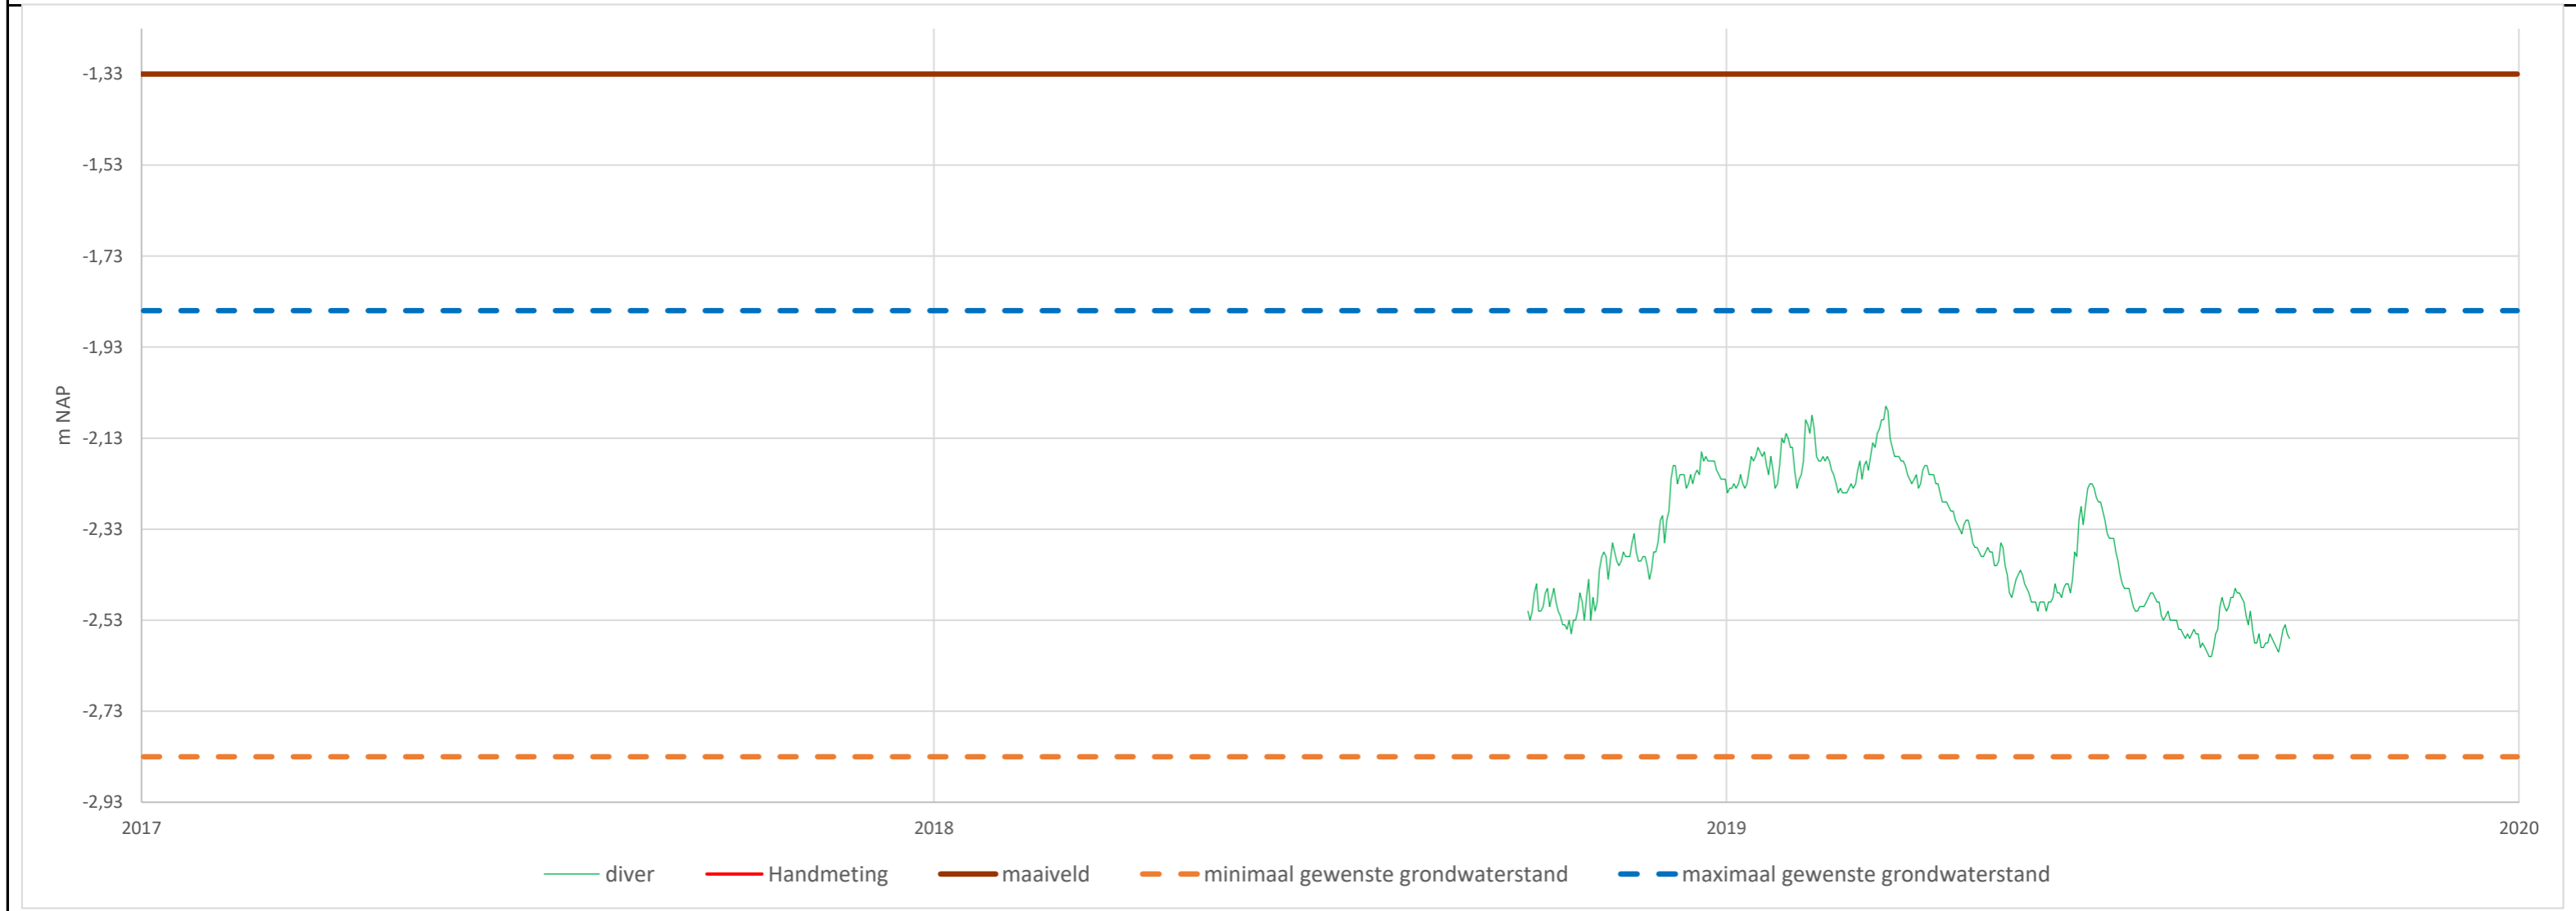
Peilbuis PB45: Steenbakkersstraat nr.9

Algemene informatie		Opvallendheden	Acties
<p>Locatie: Straat: Steenbakkersstraat nr.9 Ter plaatse van: Minimale afstand tot bebouwing: 5m Maaiveldhoogte: -1,33 m N.A.P.</p> <p>Grondwaterstanden: GHG: -2,20 m N.A.P. Gemiddelde grondwaterstand (mediaan): -2,39 m N.A.P. GLG: -2,53 m N.A.P.</p> <p>Overige informatie: Type monitoring: Divermeting Begin handmeting: - Begin divermeting: 2-10-2018 Rioolvervanging:</p>		<ul style="list-style-type: none"> Op deze locatie voldoet de grondwaterstand aan het gemeentelijk beleid. De grondwaterstanden fluctueren binnen de maximaal en minimaal gewenste grondwaterstand 	<ul style="list-style-type: none"> Geen directe acties noodzakelijk.

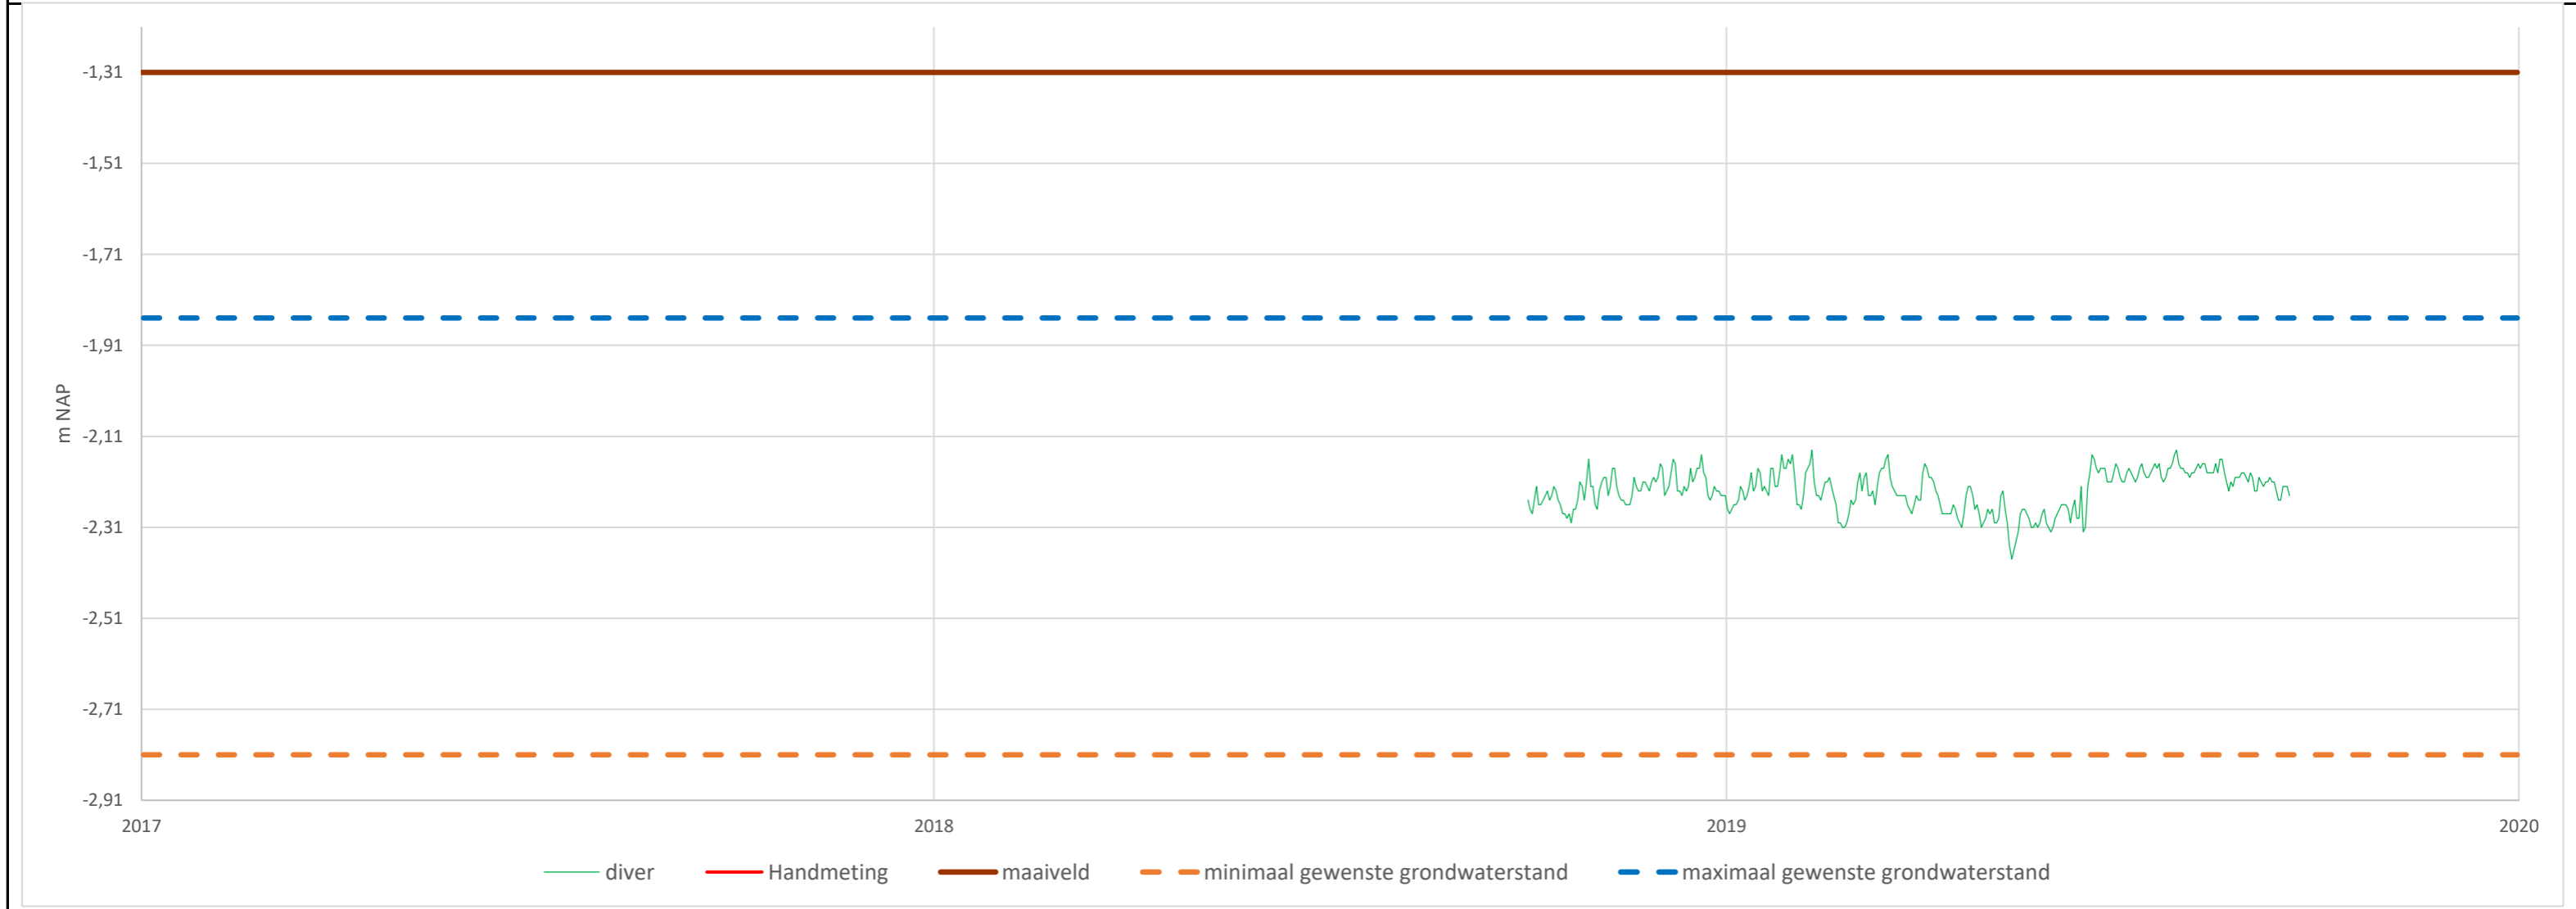
Peilbuis PB46: IJsselstraat (zuid) nr.5a

Algemene informatie		Opvallendheden	Acties
<p>Locatie: Straat: IJsselstraat (zuid) nr.5a Ter plaatse van: Minimale afstand tot bebouwing: 2m Maaiveldhoogte: -1,31 m N.A.P.</p> <p>Grondwaterstanden: GHG -2,18 m N.A.P. Gemiddelde grondwaterstand (mediaan) -2,23 m N.A.P. GLG -2,27 m N.A.P.</p> <p>Overige informatie: Type monitoring: Divermeting Begin handmeting - Begin divermeting 2-10-2018 Rioolvervanging</p>		<ul style="list-style-type: none"> Op deze locatie voldoet de grondwaterstand aan het gemeentelijk beleid. De grondwaterstanden fluctueren binnen de maximaal en minimaal gewenste grondwaterstand 	<ul style="list-style-type: none"> Geen directe acties noodzakelijk.
