Grondwatermeetnet Krimpen aan den IJssel

Periode 2018-2019, meetrapport 16

Klant: Gemeente Krimpen aan den IJssel

Datum: 24-1-2020

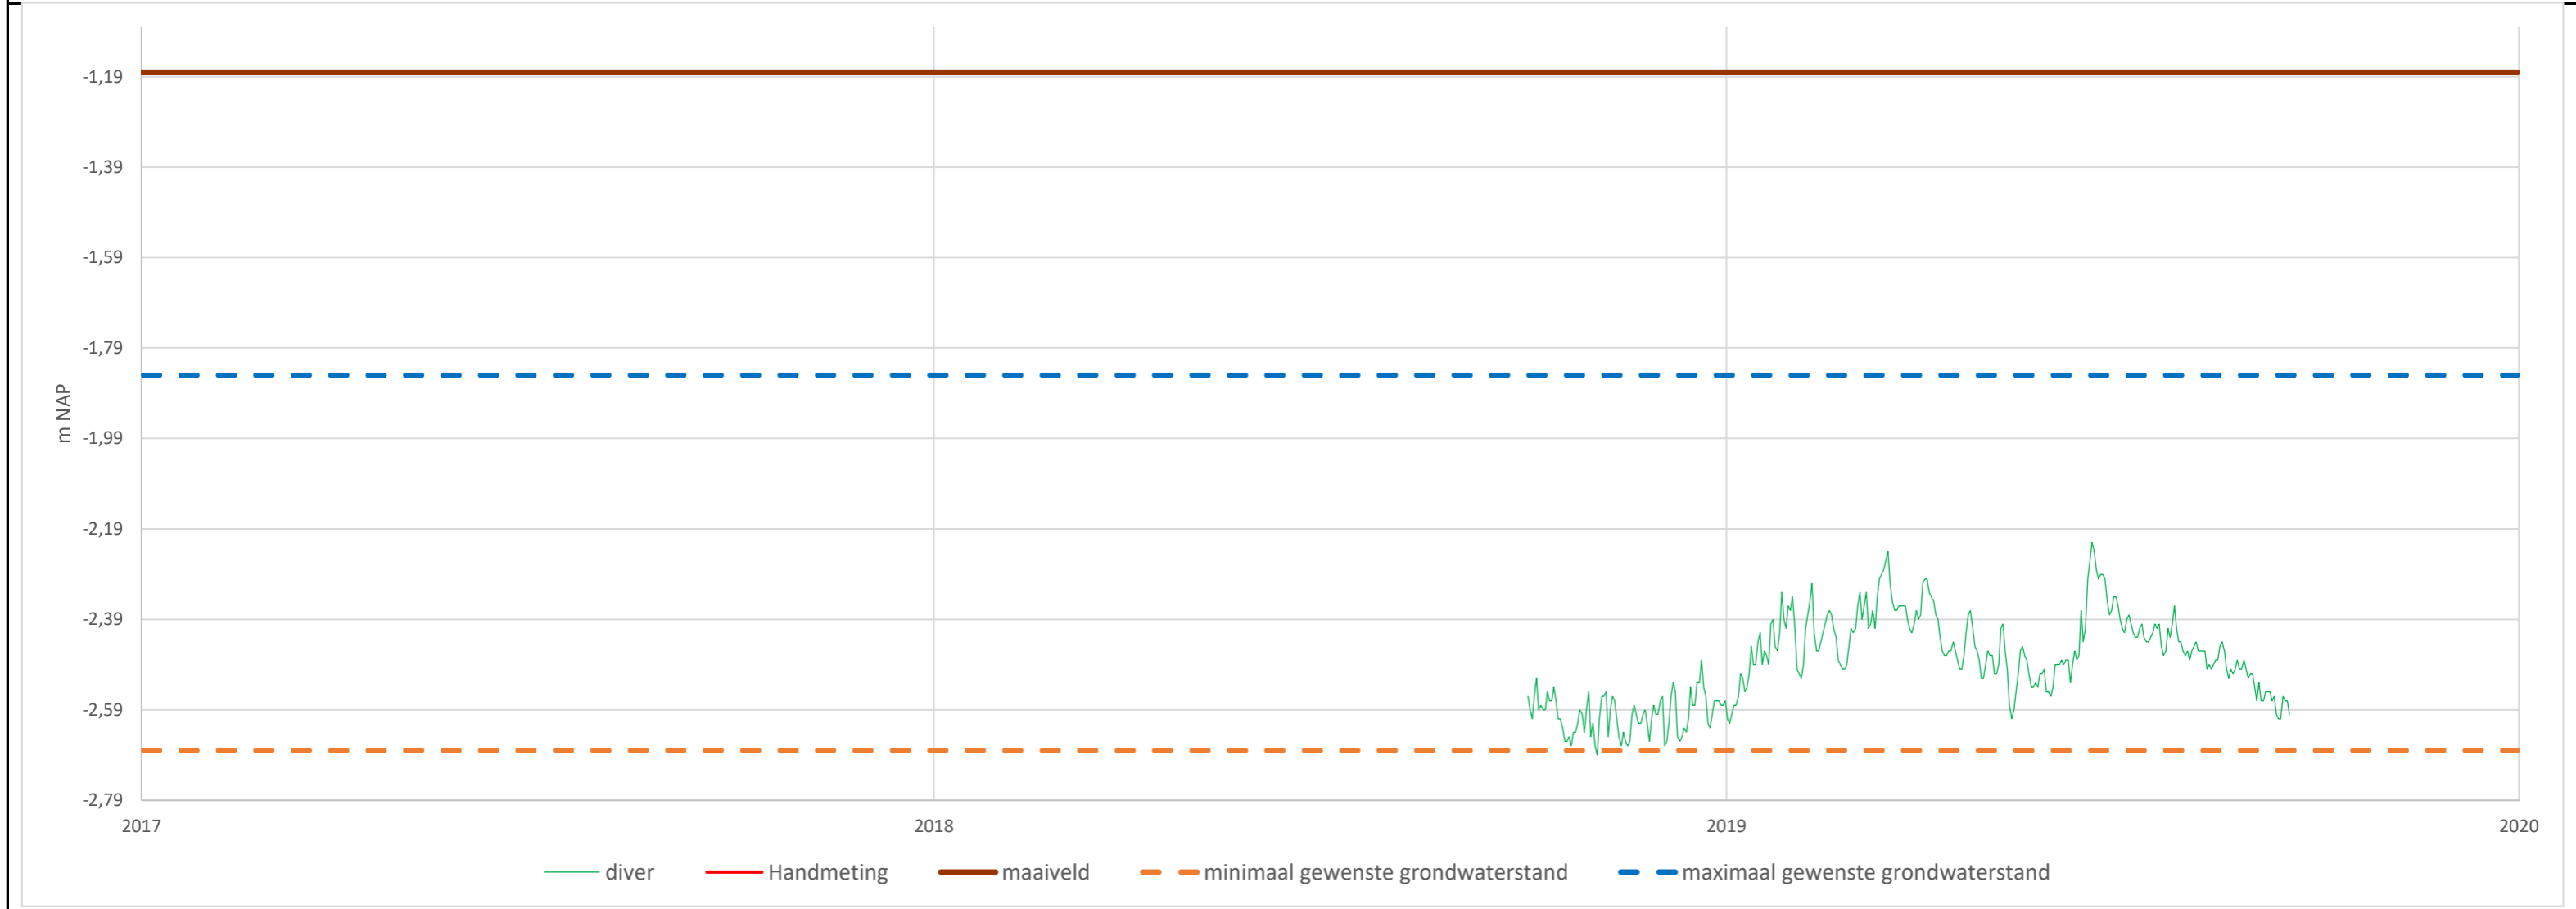
Peilbuis PB47: Rotterdamseweg nr.31

Algemene informatie		Opvallendheden	Acties
<p>Locatie: Straat: Rotterdamseweg nr.31 Ter plaatse van: Minimale afstand tot bebouwing: 5m Maaiveldhoogte: -1,18 m N.A.P.</p> <p>Grondwaterstanden: GHG: -2,55 m N.A.P. Gemiddelde grondwaterstand (mediaan): -2,60 m N.A.P. GLG: -2,66 m N.A.P.</p> <p>Overige informatie: Type monitoring: Divermeting Begin handmeting: - Begin divermeting: 2-10-2018 Rioolvervanging:</p>		<ul style="list-style-type: none"> Op deze locatie voldoet de grondwaterstand aan het gemeentelijk beleid. De grondwaterstanden fluctueren binnen de maximaal en minimaal gewenste grondwaterstand 	<ul style="list-style-type: none"> Geen directe acties noodzakelijk.

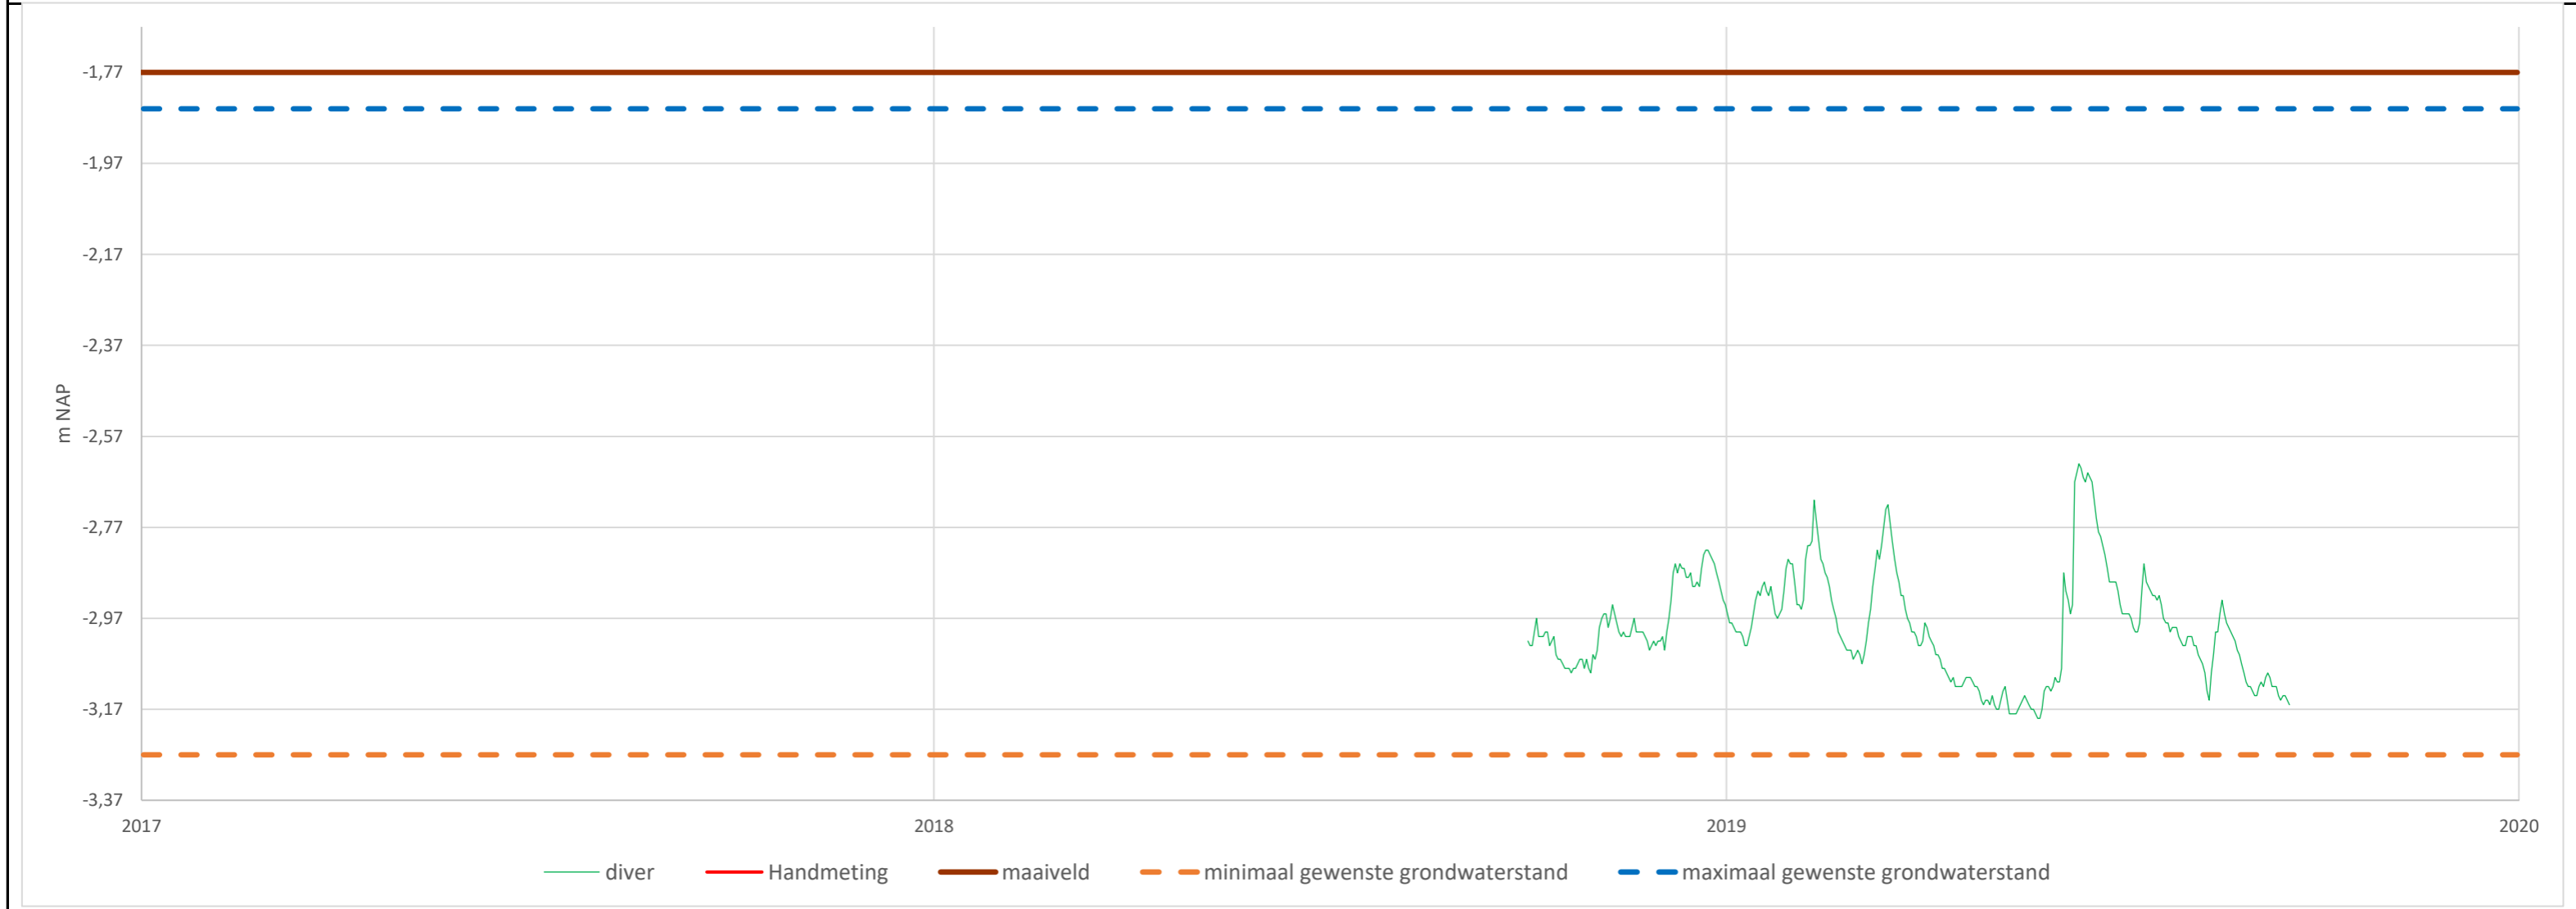
Peilbuis PB48: Wethouder Brouwerstraat t.h.v. nr.76, hoek Noorderstraat 37

Algemene informatie		Opvallendheden	Acties
<p>Locatie: Straat: Wethouder Brouwerstraat Ter plaatse van: nr.76, hoek Noorderstraat 37 Minimale afstand tot bebouwing: 5m Maaiveldhoogte: -1,77 m N.A.P.</p> <p>Grondwaterstanden: GHG: -2,86 m N.A.P. Gemiddelde grondwaterstand (mediaan): -3,00 m N.A.P. GLG: -3,07 m N.A.P.</p> <p>Overige informatie: Type monitoring: Divermeting Begin handmeting: - Begin divermeting: 2-10-2018 Rioolvervanging:</p>		<ul style="list-style-type: none"> Op deze locatie voldoet de grondwaterstand aan het gemeentelijk beleid. De grondwaterstanden fluctueren binnen de maximaal en minimaal gewenste grondwaterstand 	<ul style="list-style-type: none"> Geen directe acties noodzakelijk.

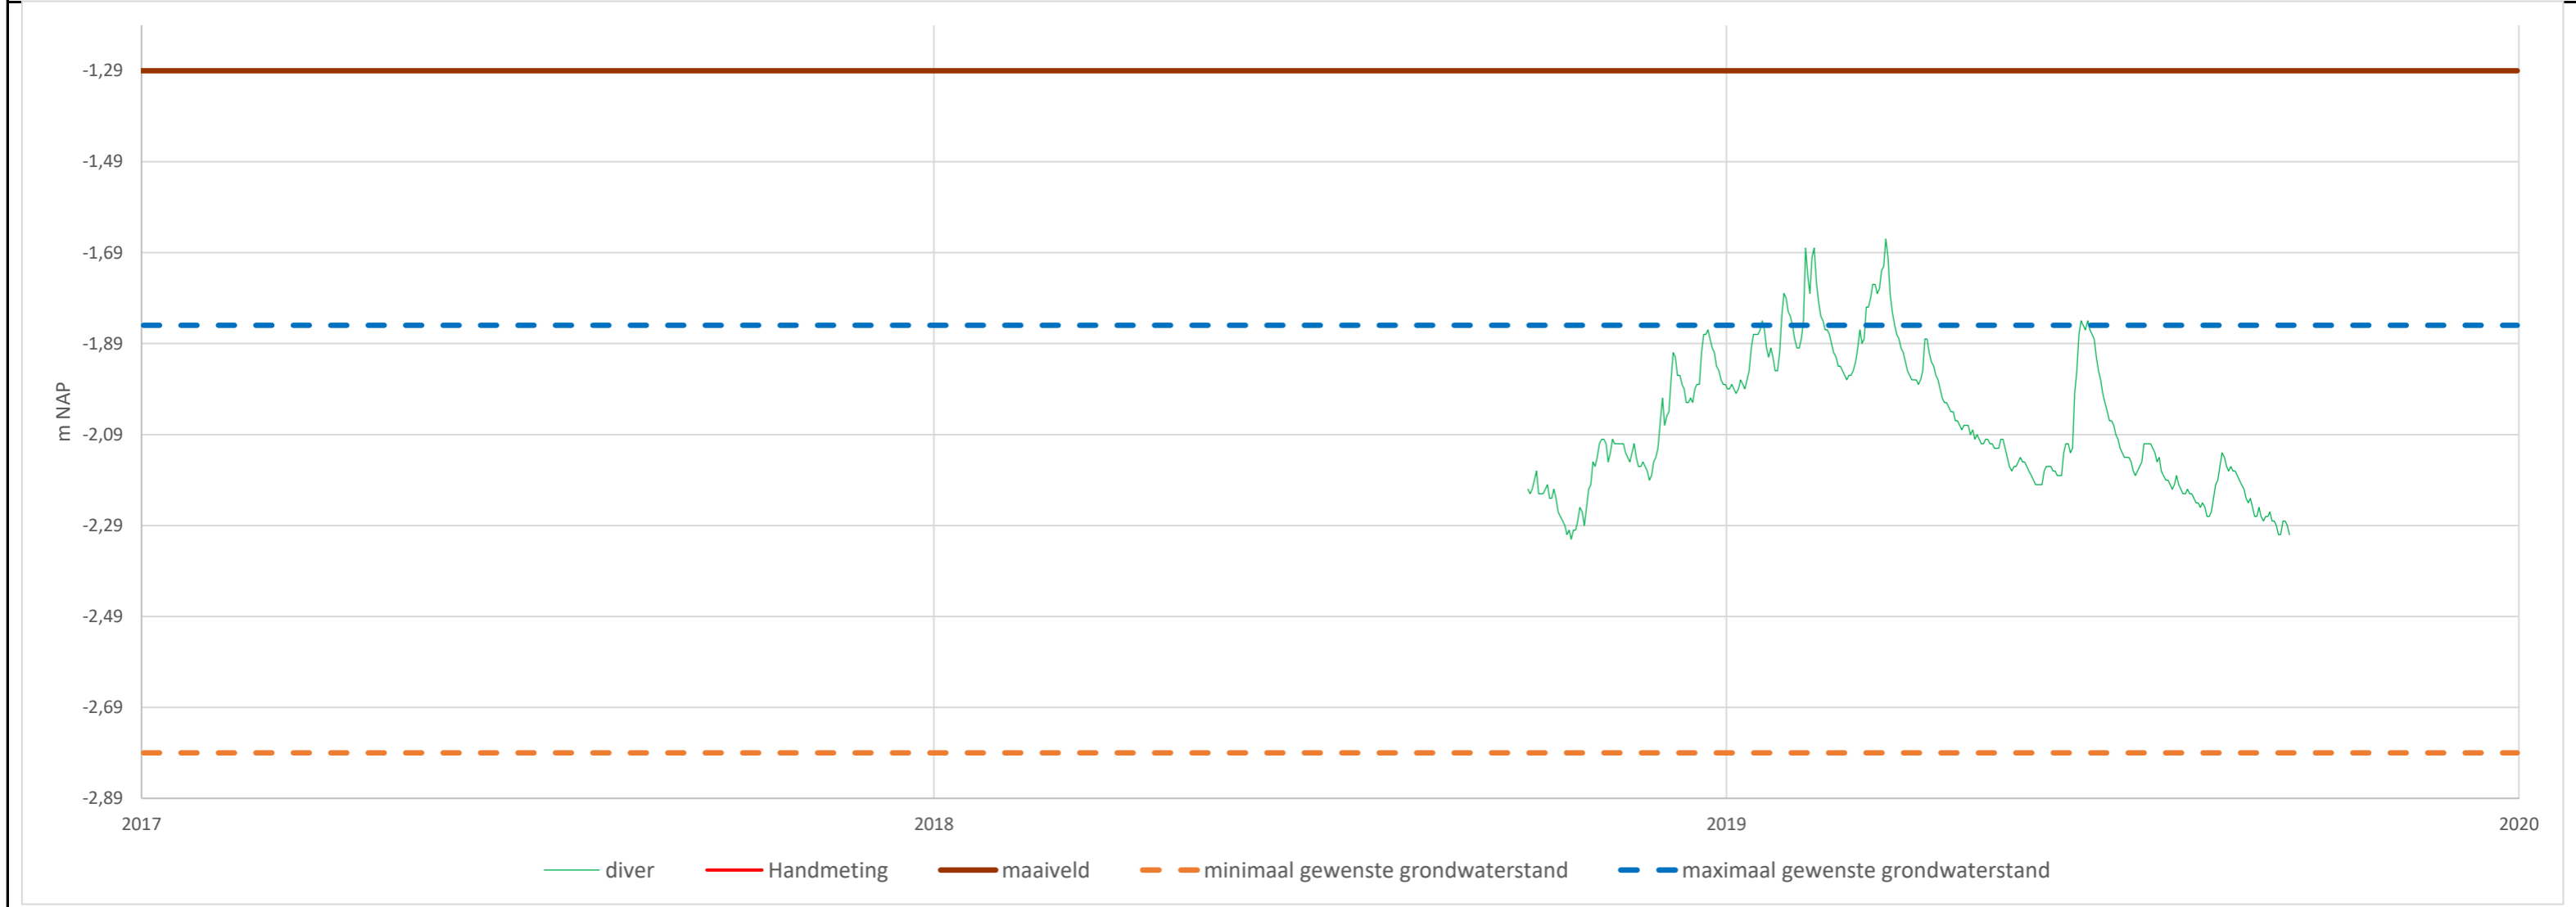
Peilbuis PB49: Weteringsingel

Algemene informatie		Opvallendheden	Acties
<p>Locatie: Straat: Weteringsingel Ter plaatse van: Minimale afstand tot bebouwing: 5m Maaiveldhoogte: -1,29 m N.A.P.</p> <p>Grondwaterstanden: GHG: -1,94 m N.A.P. Gemiddelde grondwaterstand (mediaan): -2,14 m N.A.P. GLG: -2,27 m N.A.P.</p> <p>Overige informatie: Type monitoring: Divermeting Begin handmeting: - Begin divermeting: 2-10-2018 Rioolvervanging:</p>		<ul style="list-style-type: none"> Op deze locatie voldoet de grondwaterstand niet aan het gemeentelijk beleid. De grondwaterstand is enkele keren hoger dan de maximaal gewenste grondwaterstand. Gezien de korte meetreeks is het nog onduidelijk of er sprake is van structureel te hoge grondwaterstand. 	<ul style="list-style-type: none"> Effect (structureel) hoge grondwaterstanden nagaan.

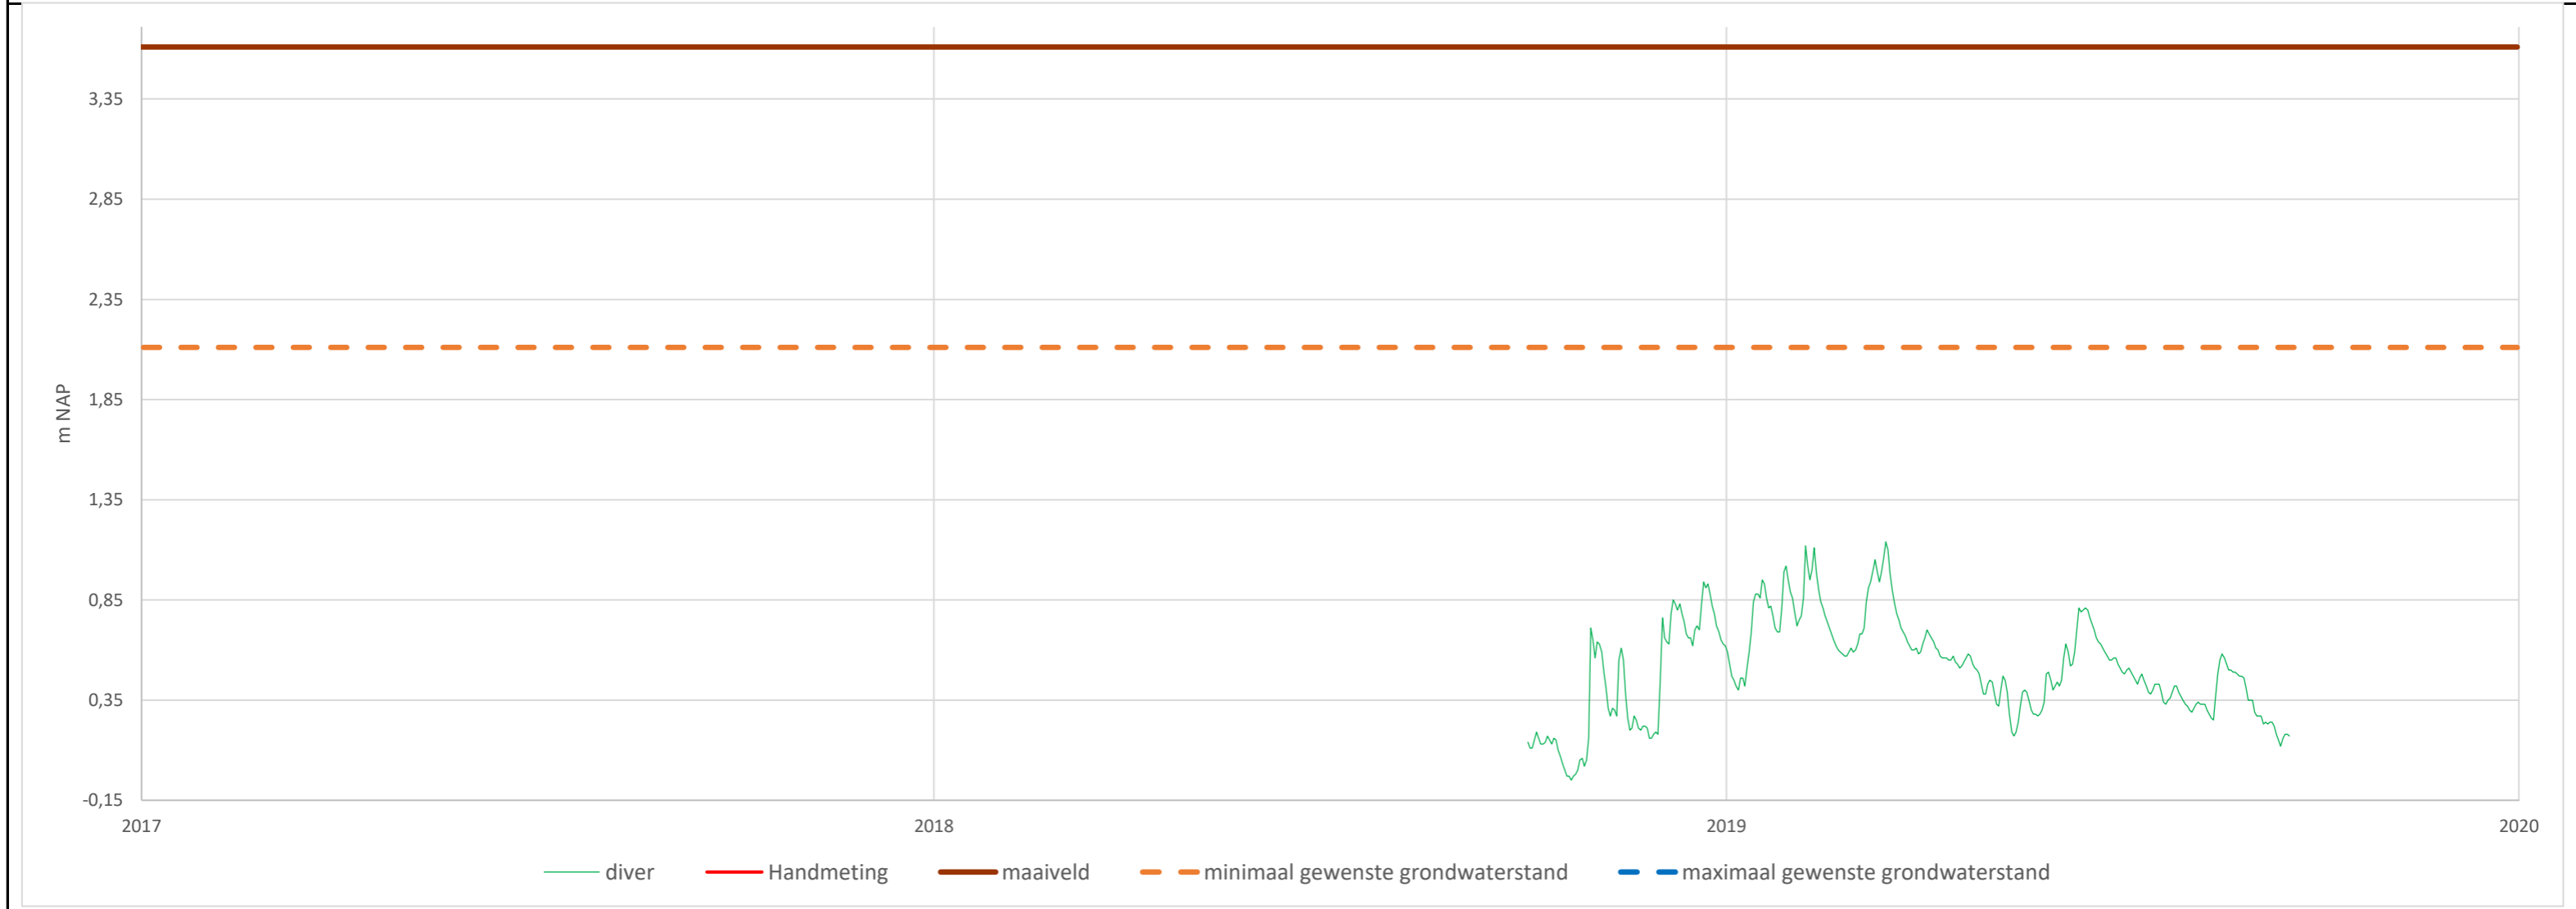
Peilbuis PB50: Lekdijk t.h.v. tegenover nr. 60 (Buitendijks)

Algemene informatie		Opvallendheden	Acties
<p>Locatie: Straat: Lekdijk Ter plaatse van: tegenover nr. 60 (Buitendijks) Minimale afstand tot bebouwing: 15m Maaiveldhoogte: 3,61 m N.A.P.</p> <p>Grondwaterstanden: GHG: 0,80 m N.A.P. Gemiddelde grondwaterstand (mediaan): 0,27 m N.A.P. GLG: 0,05 m N.A.P.</p> <p>Overige informatie: Type monitoring: Divermeting Begin handmeting: - Begin divermeting: 2-10-2018 Rioolvervanging: -</p>		<ul style="list-style-type: none"> • De grondwaterstand voldoet niet aan het gemeentelijk beleid/landelijke richtlijn. Omdat het een buitendijks gebied betreft kunnen de grondwaterstanden niet getoetst worden aan de maximaal gewenste grondwaterstand van N.A.P. -1,85 m. • Uit de grafiek worden afgelezen dat de grondwaterstanden ter plaatse van de peilbuis niet boven de 70 cm beneden maaiveld komen. Hiermee voldoet de grondwaterstand aan de landelijke richtlijn voor ontwateringsdiepte (70 cm). • De waterstanden liggen lager dan de 1.5 m beneden maaiveld. De grondwaterstanden voldoen niet aan het gemeentelijk beleid als het gaat om de minimaal gewenste grondwaterstand (1.5 m-mv). 	<ul style="list-style-type: none"> • Geen directe acties noodzakelijk. De peilbuis staat bovenop de dijk.

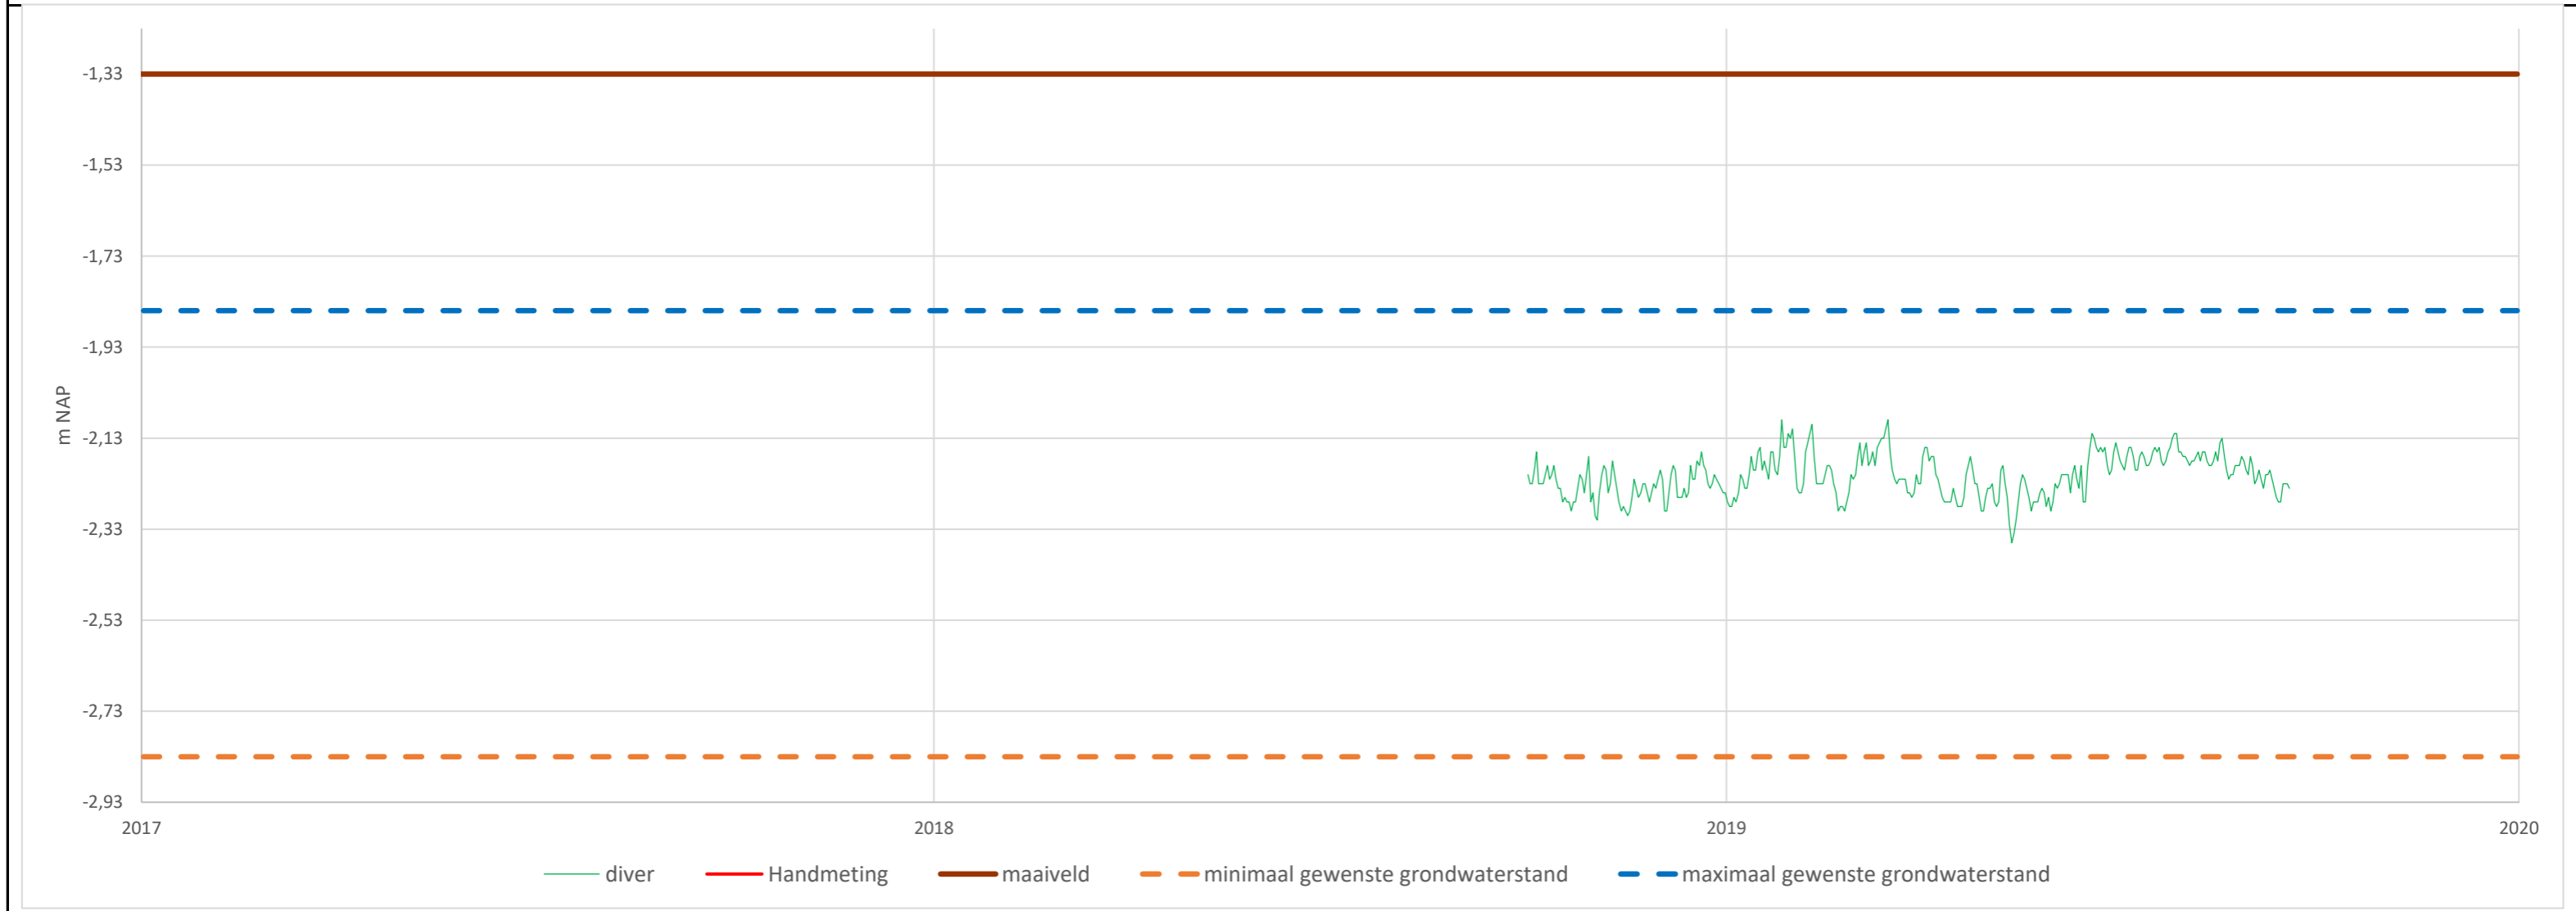
Peilbuis PB51: Tuinstraat nr.68

Algemene informatie		Opvallendheden	Acties
<p>Locatie: Straat: Tuinstraat nr.68 Ter plaatse van: Minimale afstand tot bebouwing: 7m Maaiveldhoogte: -1,33 m N.A.P.</p> <p>Grondwaterstanden: GHG: -2,19 m N.A.P. Gemiddelde grondwaterstand (mediaan): -2,23 m N.A.P. GLG: -2,28 m N.A.P.</p> <p>Overige informatie: Type monitoring: Divermeting Begin handmeting: - Begin divermeting: 2-10-2018 Rioolvervanging:</p>		<ul style="list-style-type: none"> Op deze locatie voldoet de grondwaterstand aan het gemeentelijk beleid. De grondwaterstanden fluctueren binnen de maximaal en minimaal gewenste grondwaterstand 	<ul style="list-style-type: none"> Geen directe acties noodzakelijk.

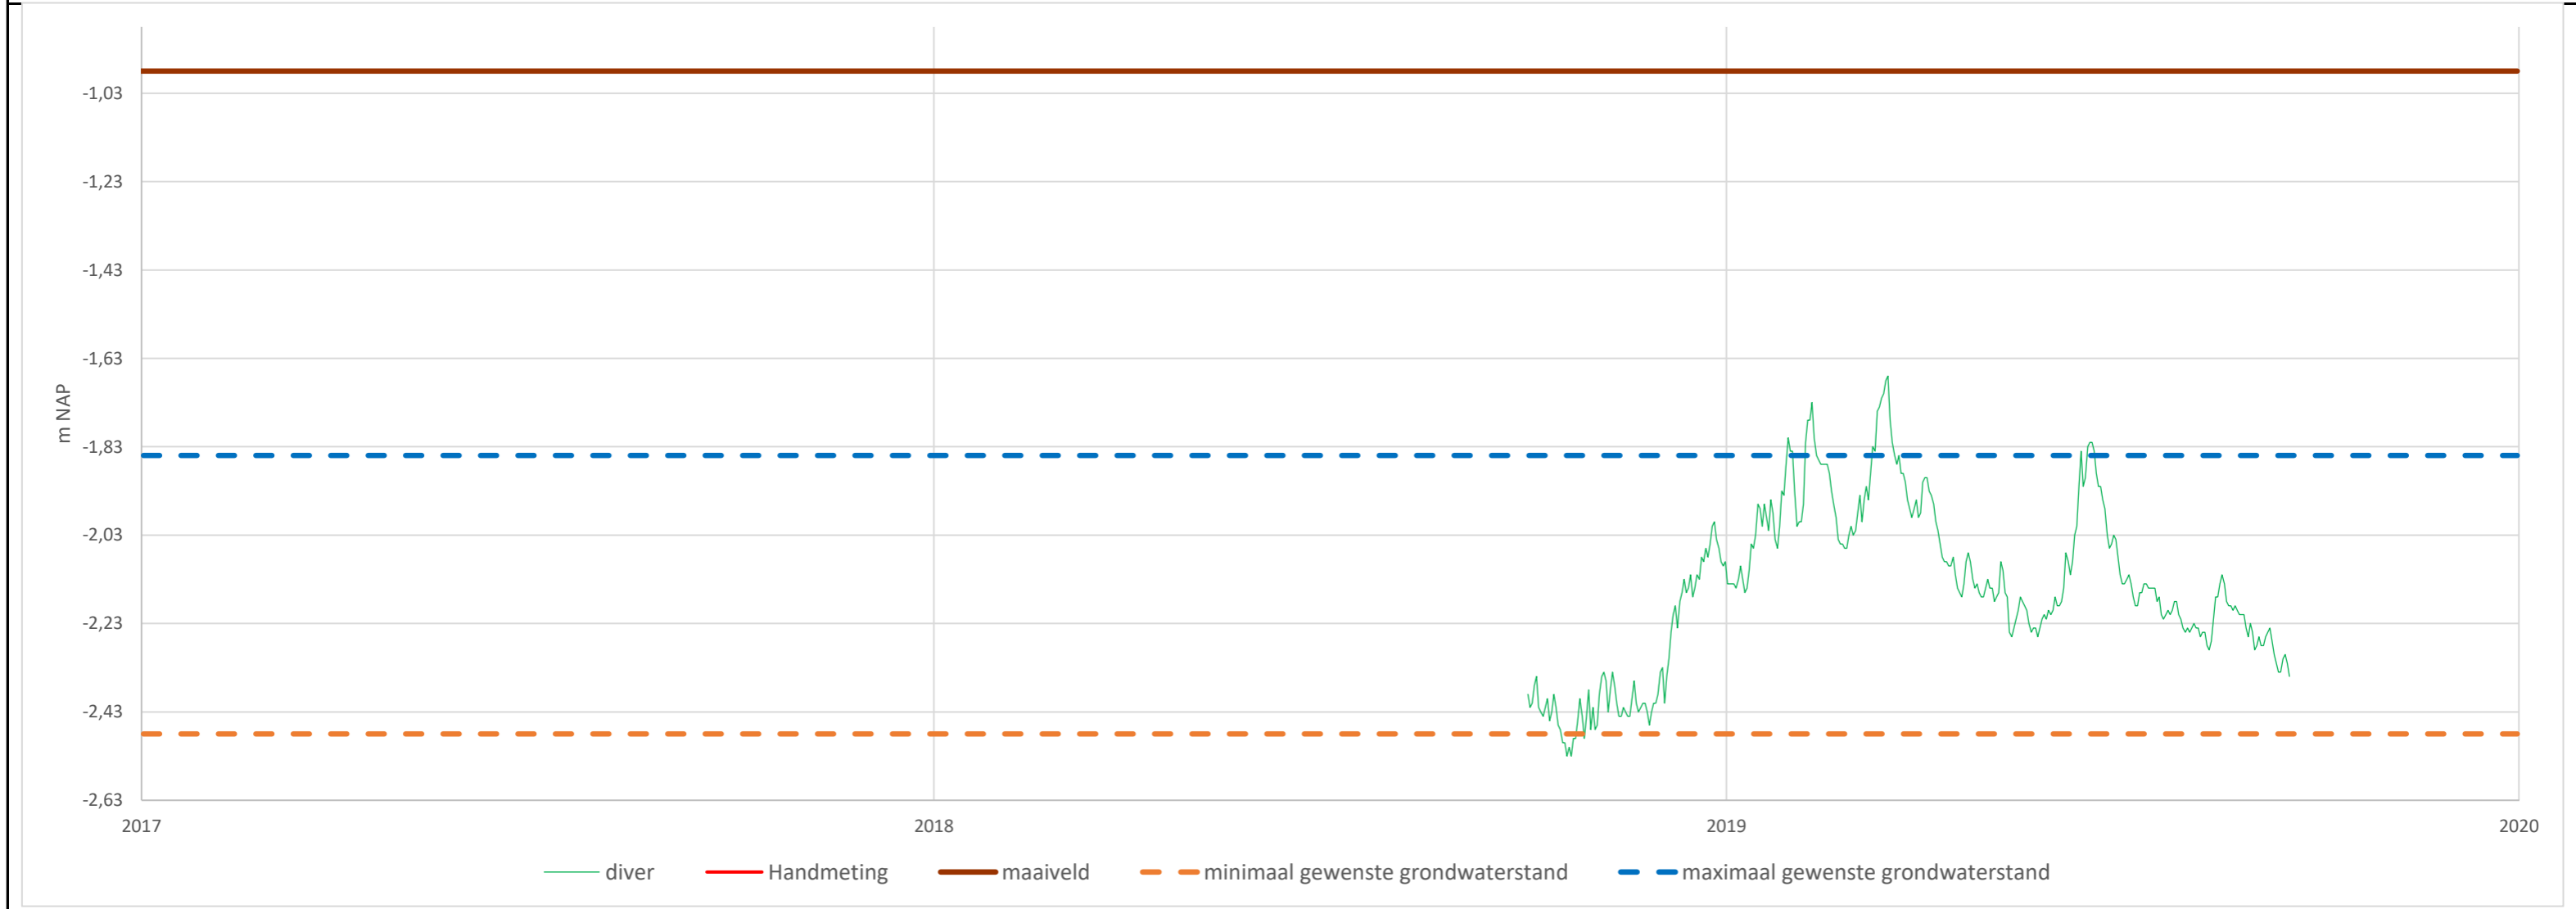
Peilbuis PB52: Rotterdamseweg nr.30a

Algemene informatie		Opvallendheden	Acties
<p>Locatie: Straat: Rotterdamseweg nr.30a Ter plaatse van: Minimale afstand tot bebouwing: 5m Maaiveldhoogte: -0,98 m N.A.P.</p> <p>Grondwaterstanden: GHG: -2,09 m N.A.P. Gemiddelde grondwaterstand (mediaan): -2,40 m N.A.P. GLG: -2,47 m N.A.P.</p> <p>Overige informatie: Type monitoring: Divermeting Begin handmeting: - Begin divermeting: 2-10-2018 Rioolvervanging:</p>		<ul style="list-style-type: none"> Op deze locatie voldoet de grondwaterstand niet aan het gemeentelijk beleid. De grondwaterstand is enkele keren hoger dan de maximaal gewenste grondwaterstand. Gezien de korte meetreeks is het nog onduidelijk of er sprake is van structureel te hoge grondwaterstand. 	<ul style="list-style-type: none"> Effect (structureel) hoge grondwaterstanden nagaan.

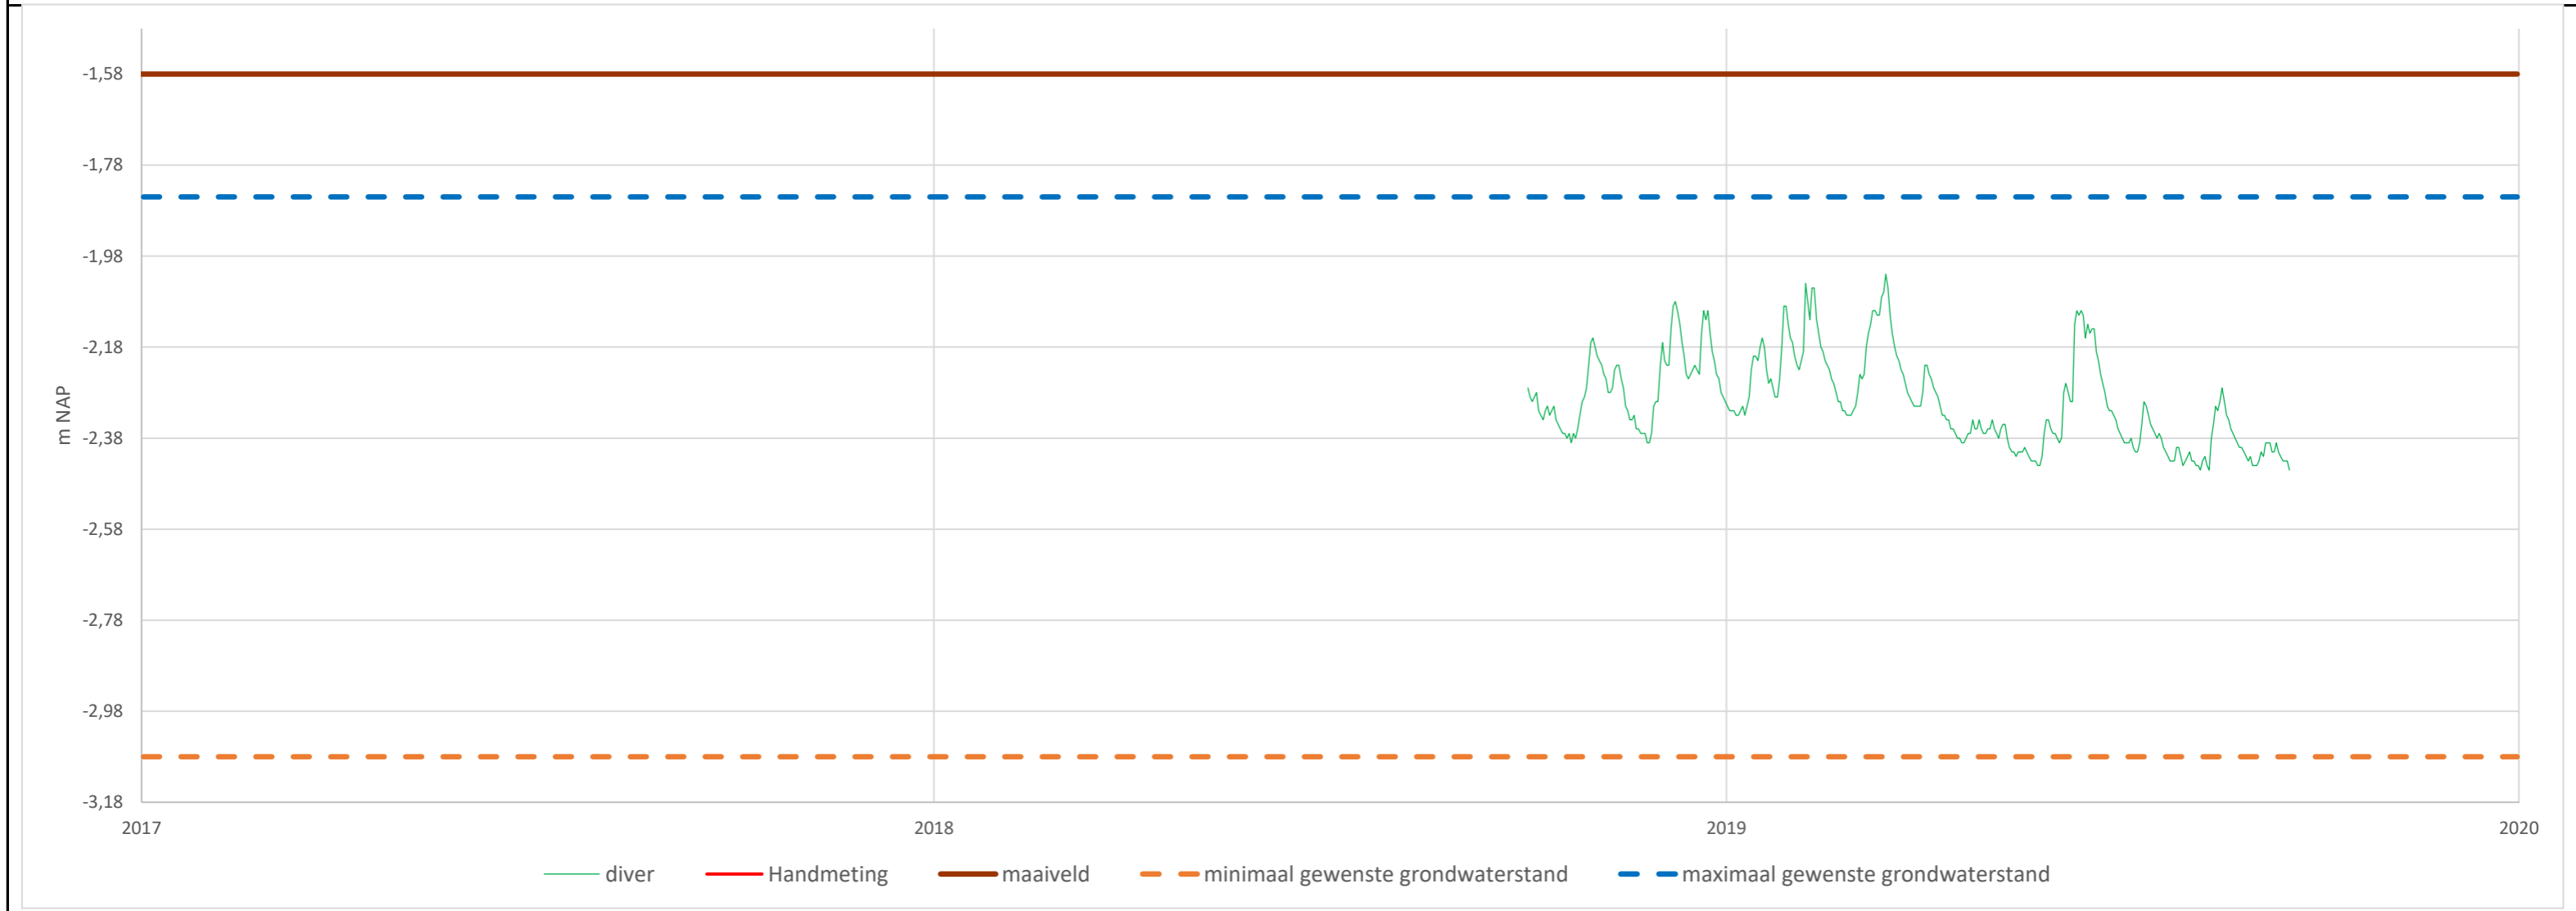
Peilbuis PB53: Waalstraat nr.32

Algemene informatie		Opvallendheden	Acties
<p>Locatie: Straat: Waalstraat nr.32 Ter plaatse van: Minimale afstand tot bebouwing: 2m Maaiveldhoogte: -1,58 m N.A.P.</p> <p>Grondwaterstanden: GHG -2,15 m N.A.P. Gemiddelde grondwaterstand (mediaan) -2,28 m N.A.P. GLG -2,37 m N.A.P.</p> <p>Overige informatie: Type monitoring: Divermeting Begin handmeting 0-1-1900 Begin divermeting 2-10-2018 Rioolvervanging</p>		<ul style="list-style-type: none"> Op deze locatie voldoet de grondwaterstand aan het gemeentelijk beleid. De grondwaterstanden fluctueren binnen de maximaal en minimaal gewenste grondwaterstand 	<ul style="list-style-type: none"> Geen directe acties noodzakelijk.

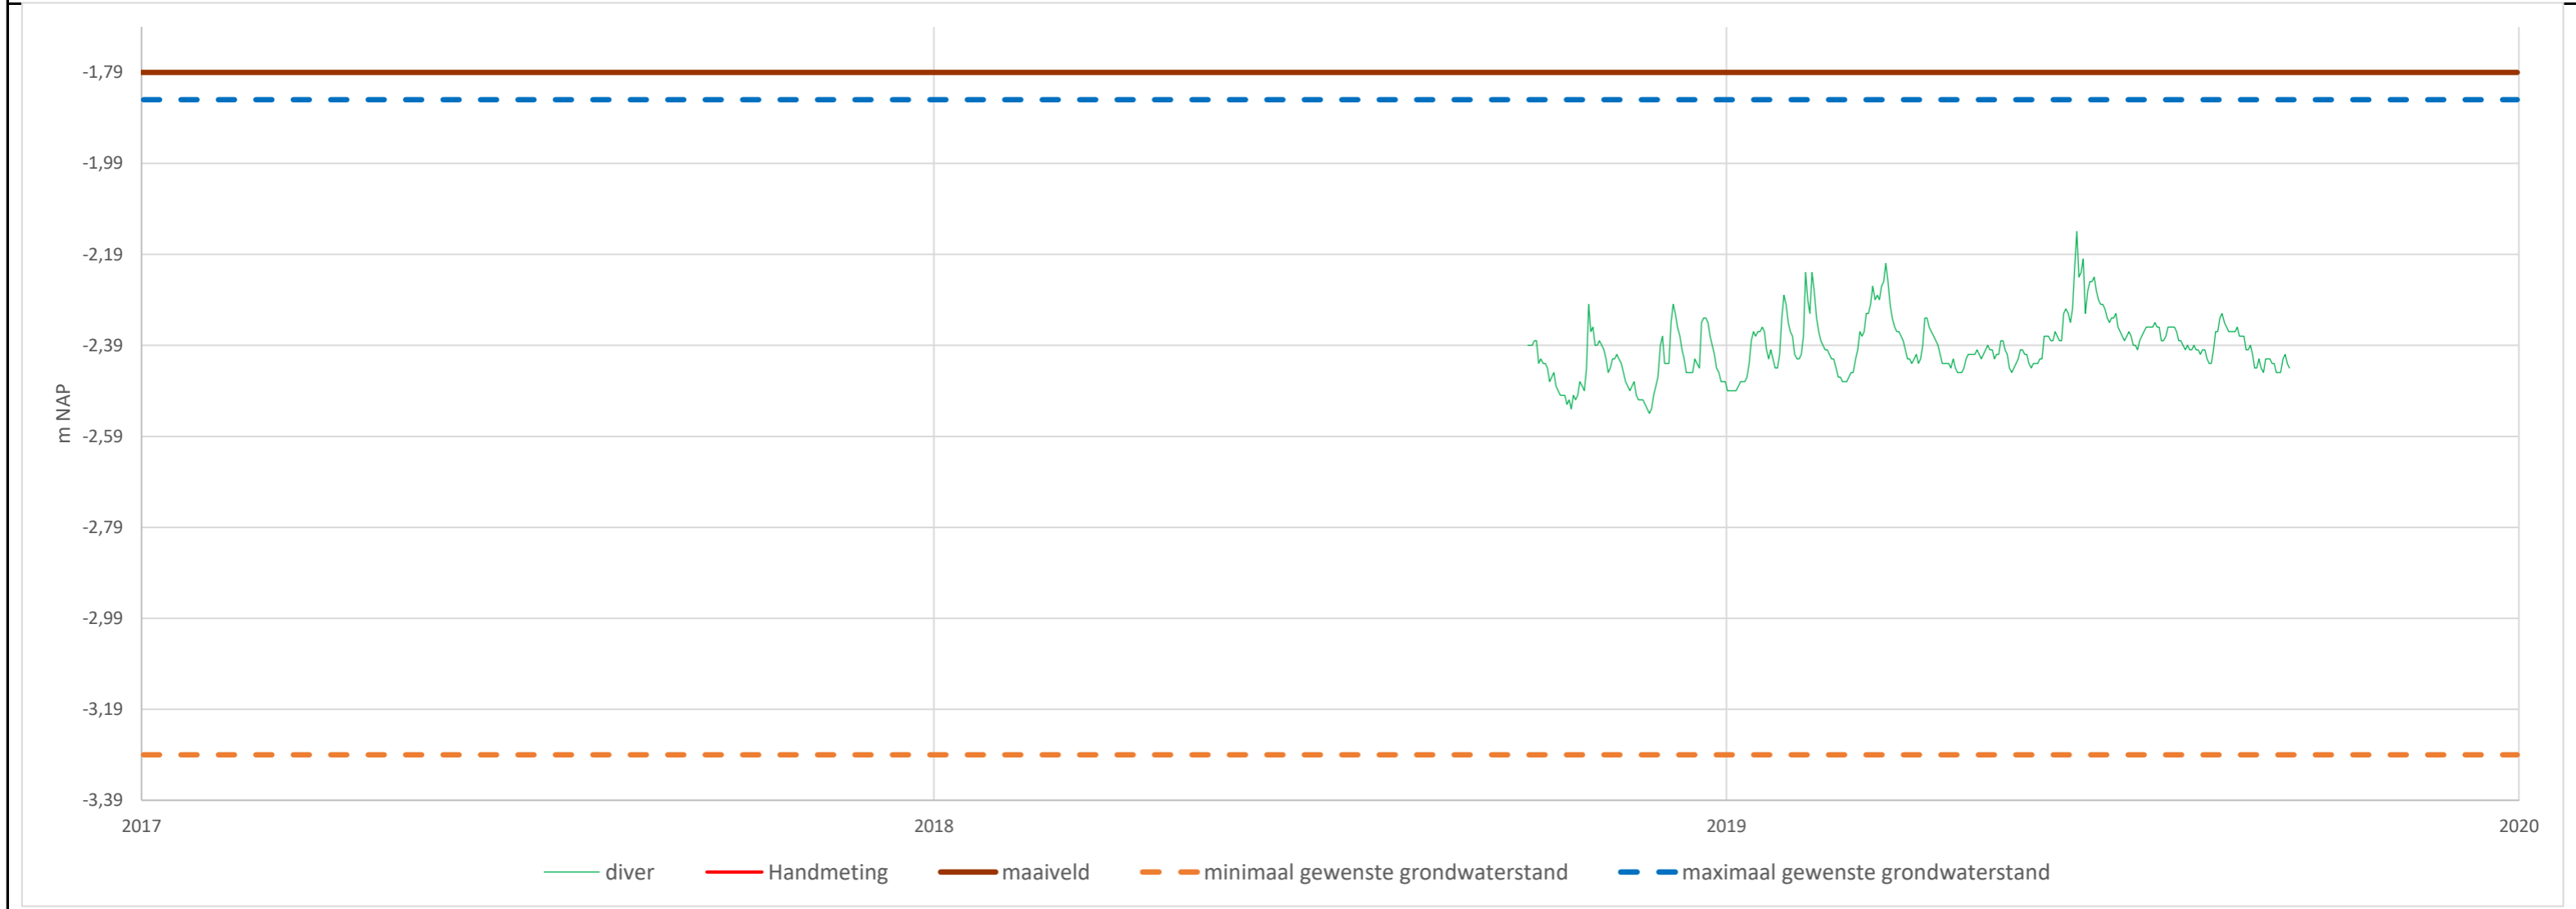
Peilbuis PB54: Tuinstraat (zuid) nr.11

Algemene informatie		Opvallendheden	Acties
<p>Locatie: Straat: Tuinstraat (zuid) nr.11 Ter plaatse van: Minimale afstand tot bebouwing: 5m Maaiveldhoogte: -1,79 m N.A.P.</p> <p>Grondwaterstanden: GHG: -2,35 m N.A.P. Gemiddelde grondwaterstand (mediaan): -2,44 m N.A.P. GLG: -2,51 m N.A.P.</p> <p>Overige informatie: Type monitoring: Divermeting Begin handmeting: 0-1-1900 Begin divermeting: 2-10-2018 Rioolvervanging</p>		<ul style="list-style-type: none"> Op deze locatie voldoet de grondwaterstand aan het gemeentelijk beleid. De grondwaterstanden fluctueren binnen de maximaal en minimaal gewenste grondwaterstand 	<ul style="list-style-type: none"> Geen directe acties noodzakelijk.

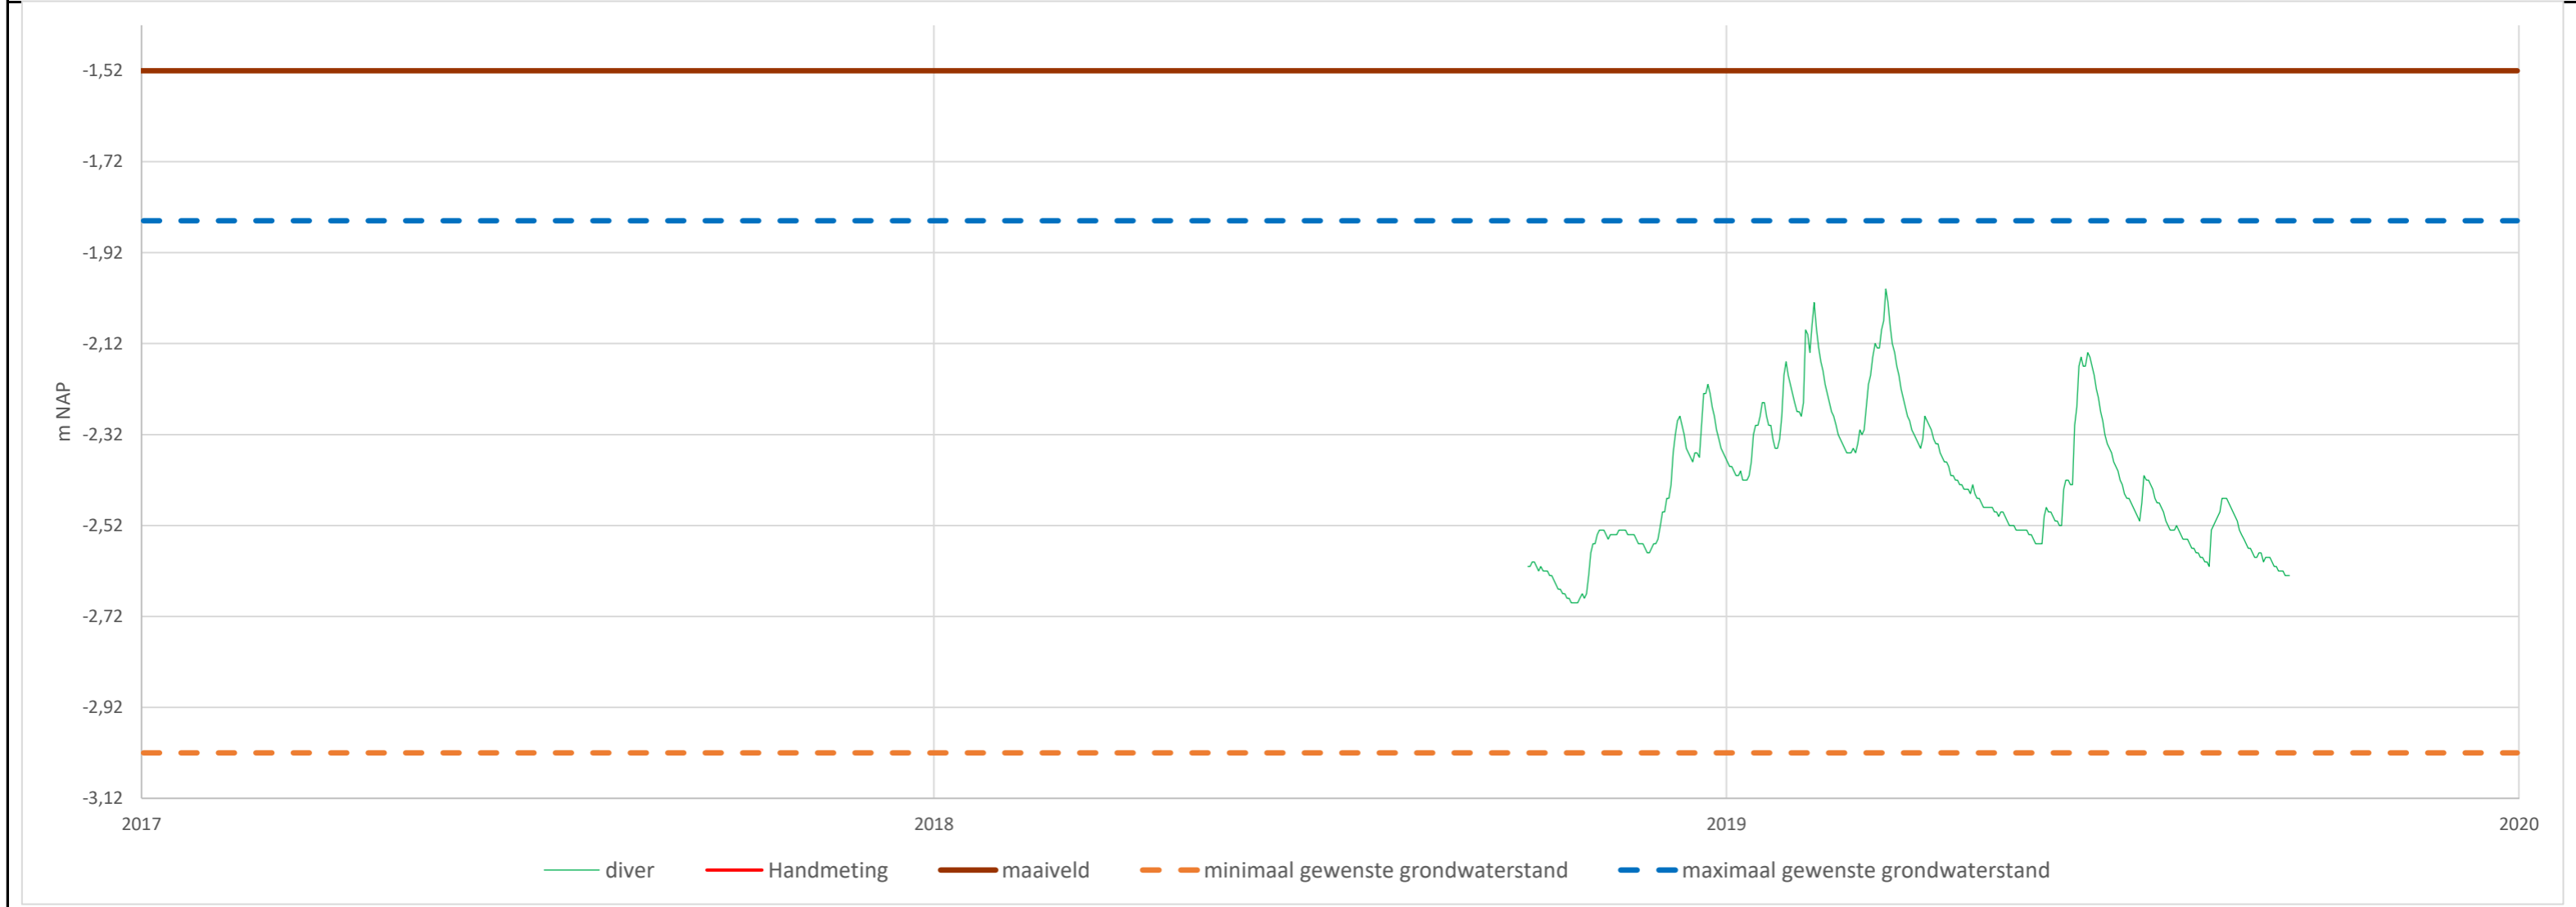
Peilbuis PB55: Burgerdijkstraat nr.44

Algemene informatie		Opvallendheden	Acties
<p>Locatie: Straat: Burgerdijkstraat nr.44 Ter plaatse van: Minimale afstand tot bebouwing: 6m Maaiveldhoogte: -1,52 m N.A.P.</p> <p>Grondwaterstanden: GHG: -2,30 m N.A.P. Gemiddelde grondwaterstand (mediaan): -2,54 m N.A.P. GLG: -2,67 m N.A.P.</p> <p>Overige informatie: Type monitoring: Divermeting Begin handmeting: - Begin divermeting: 2-10-2018 Rioolvervanging:</p>		<ul style="list-style-type: none"> Op deze locatie voldoet de grondwaterstand aan het gemeentelijk beleid. De grondwaterstanden fluctueren binnen de maximaal en minimaal gewenste grondwaterstand 	<ul style="list-style-type: none"> Geen directe acties noodzakelijk.
