Grondwatermeetnet Krimpen aan den IJssel

Periode 2019-2020, meetrapport 17

Klant: Gemeente Krimpen aan den IJssel

Referentie: WATBH5412R001_WM

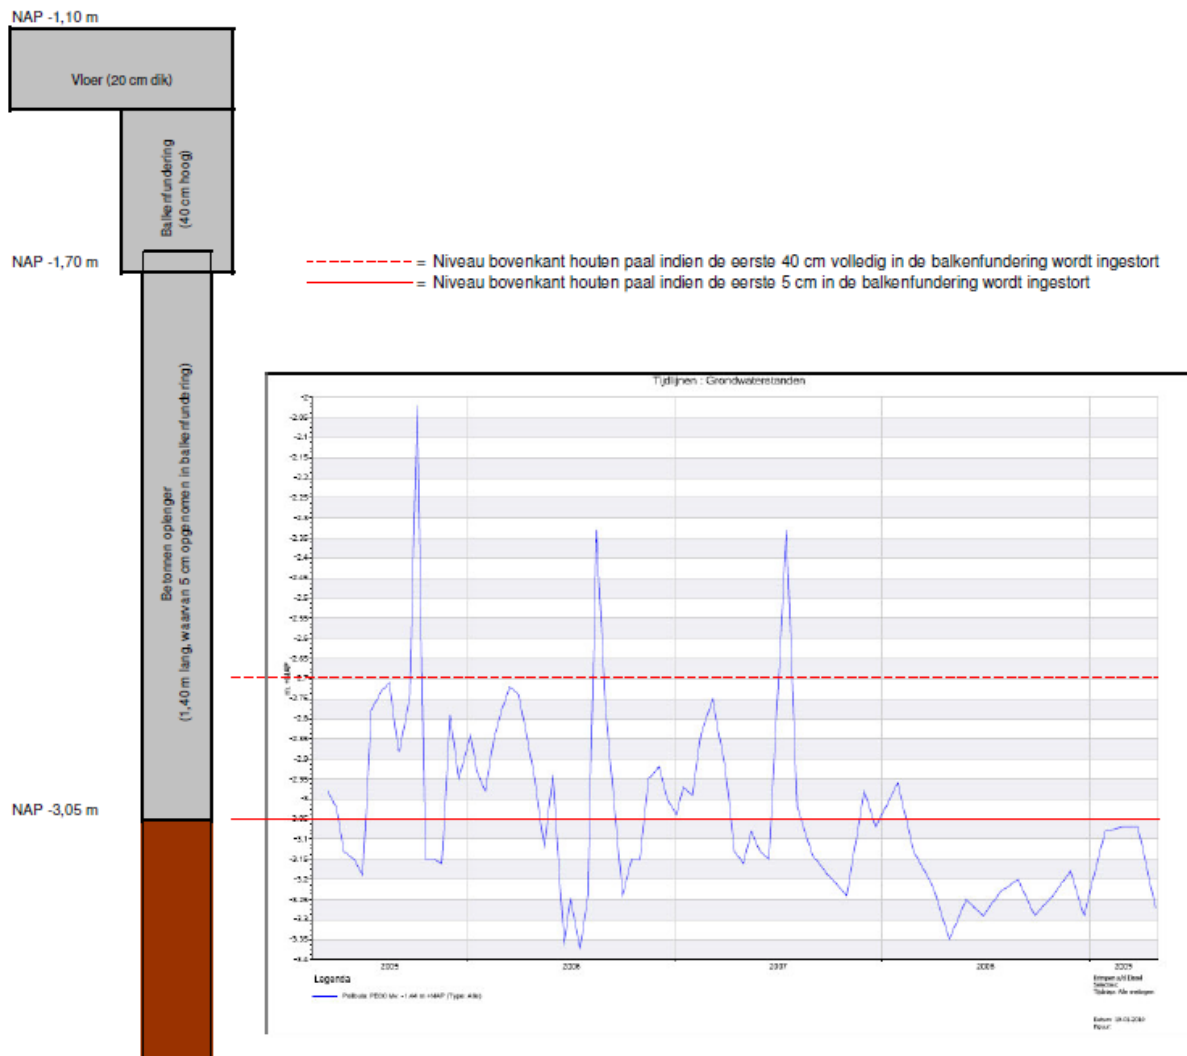
PEILBUIS 30

Grondwaterstand in relatie tot fundering panden

Bij peilbuis 30 ligt de grondwaterstand vrijwel altijd onder signaleringswaarde van 1,5 m onder maaiveld, dit is ook het geval bij de divermetingen van het jaar 2018 t/m 2020. Het is bekend dat deze peilbuis zich boven op een lekke riolering bevindt. De metingen laten een duidelijke daling zien in de zomer van 2018 en 2020 ten opzichte van andere jaren. De laagste waterstand in 2018 ligt zo'n 35 á 40 cm lager dan voorgaande jaren. Hier is het effect van een lekke riolering is hier goed zichtbaar.

Bij peilbuis 30 ligt de grondwaterstand vrijwel altijd onder de signaleringswaarde van 1,5 meter onder maaiveld. Bij deze peilbuis wordt dit veroorzaakt door de drainerende werking van het aanwezige lekke riool. Het drainerende effect van de riolering is zeer lokaal. Vlakbij peilbuis 30 is peilbuis 30A geplaatst. De grondwaterstand in peilbuis 30A ligt hoger dan in peilbuis 30 en voldoet aan de minimaal gewenste grondwaterstand, ook in het droge jaar 2018 en 2020. Dit geeft aan dat grondwateronderlast zeer lokaal kan voorkomen. Daarnaast zal in begin 2021 reconstructie van de wijk plaatsvinden en zal door rioolvervanging en aanleg drainage de grondwaterstand beter beheerst worden. Naast deze drie peilbuizen waar de grondwaterstand structureel te laag is, zijn er twee peilbuizen (3 en 31) waar (nog) geen sprake is van een structureel te lage grondwaterstand, maar waar dit mogelijk wel kan gaan optreden. Bij peilbuis 3 blijft de waterstand de laatste drie jaar (2018 t/m 2020) boven de minimaal gewenste grondwaterstand en bij peilbuis 31 de laatste twee jaar (2019 en 2020).

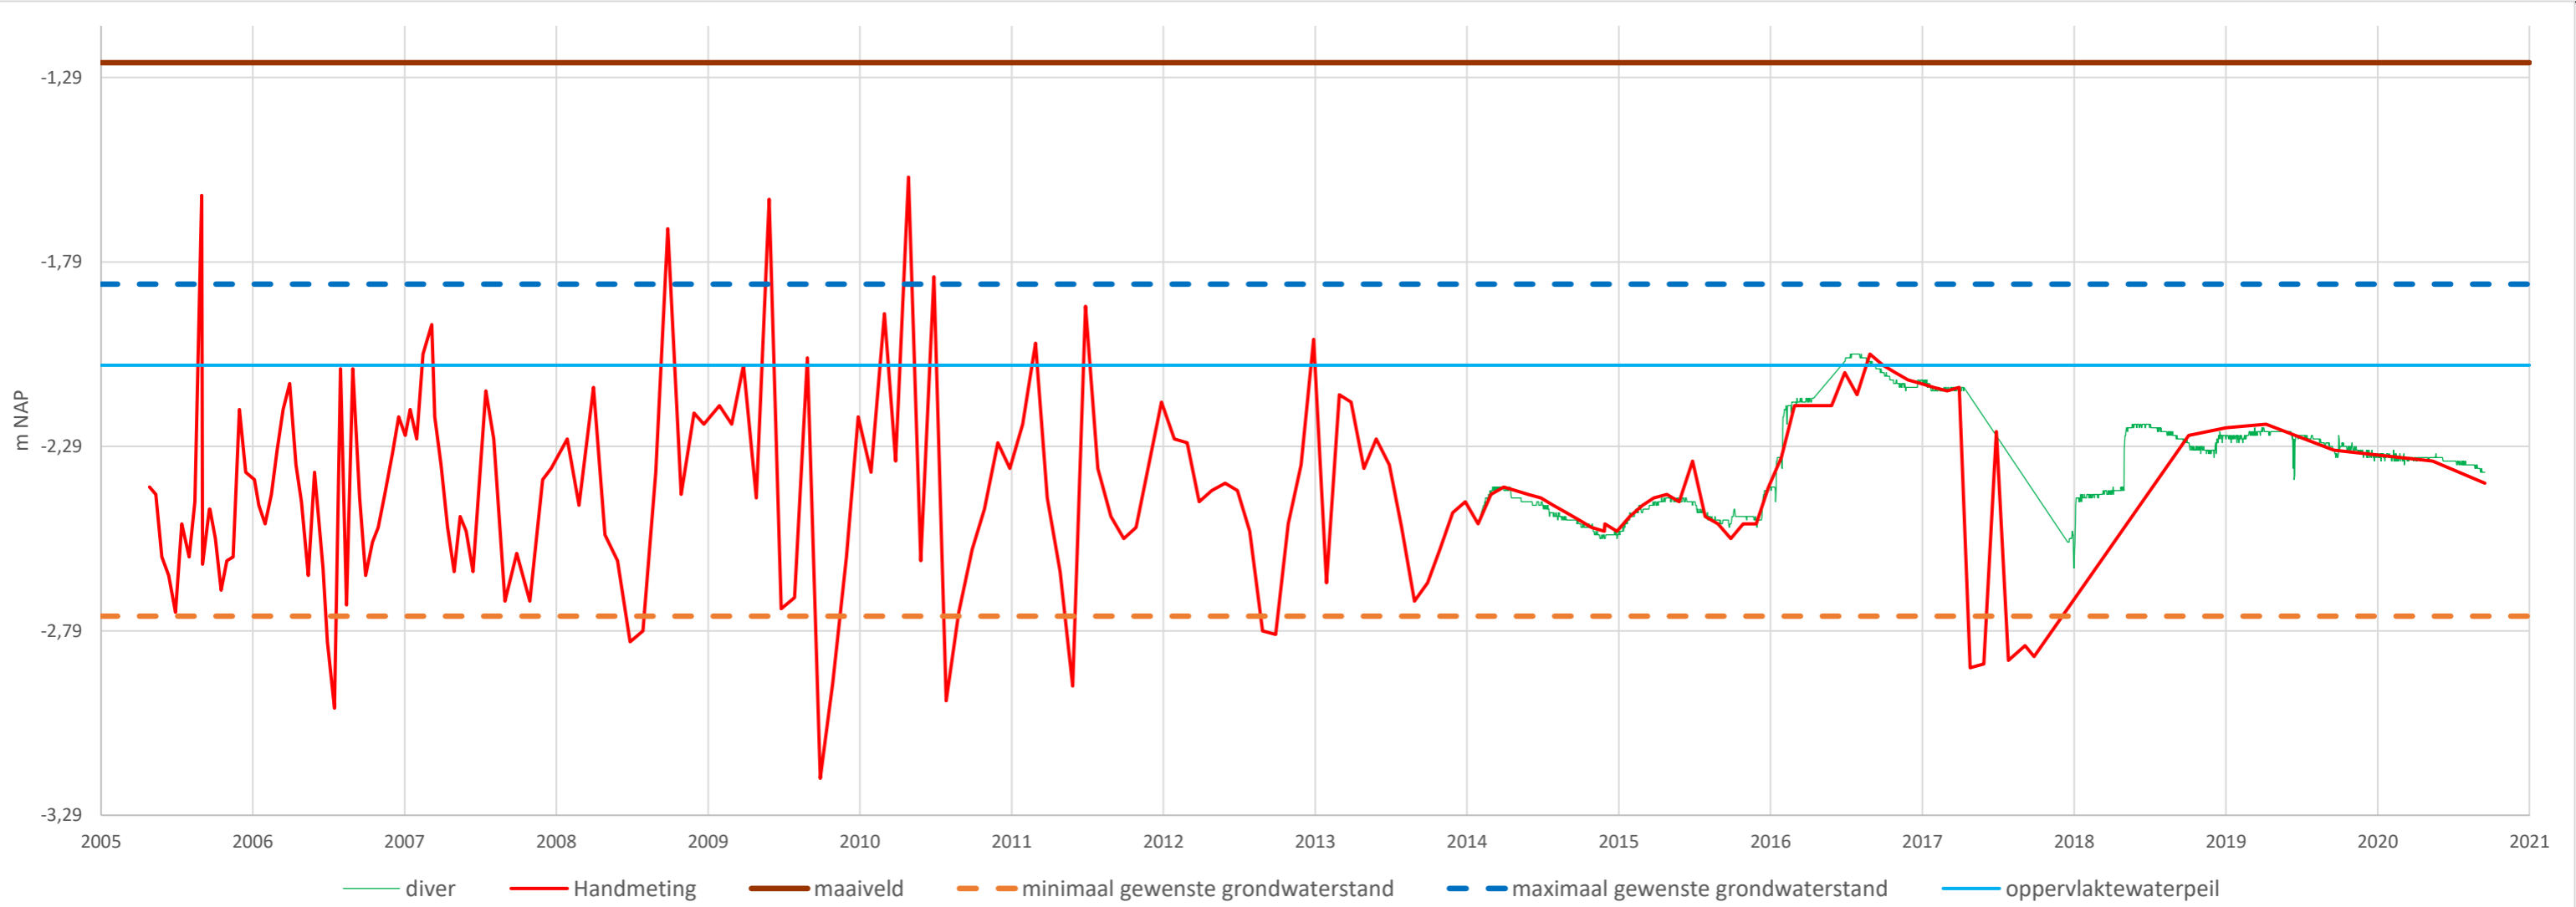
Peilbuis PB03: Tuinstraat t.h.v. speelplaats kruising Weteringsingel

Locatie:	
Straat:	Tuinstraat
Ter plaatse van:	speelplaats kruising Weteringsingel
Minimale afstand tot bebouwing:	18m
Maaiveldhoogte:	-1,25 m N.A.P.
Grondwaterstanden:	
GHG	-2,13 m N.A.P.
Gemiddelde grondwaterstand (mediaan)	-2,32 m N.A.P.
GLG	-2,49 m N.A.P.
Overige informatie:	
Type monitoring:	Divermeting
Begin handmeting	28-4-2005
Begin divermeting	10-2-2014
Rioolvervangning

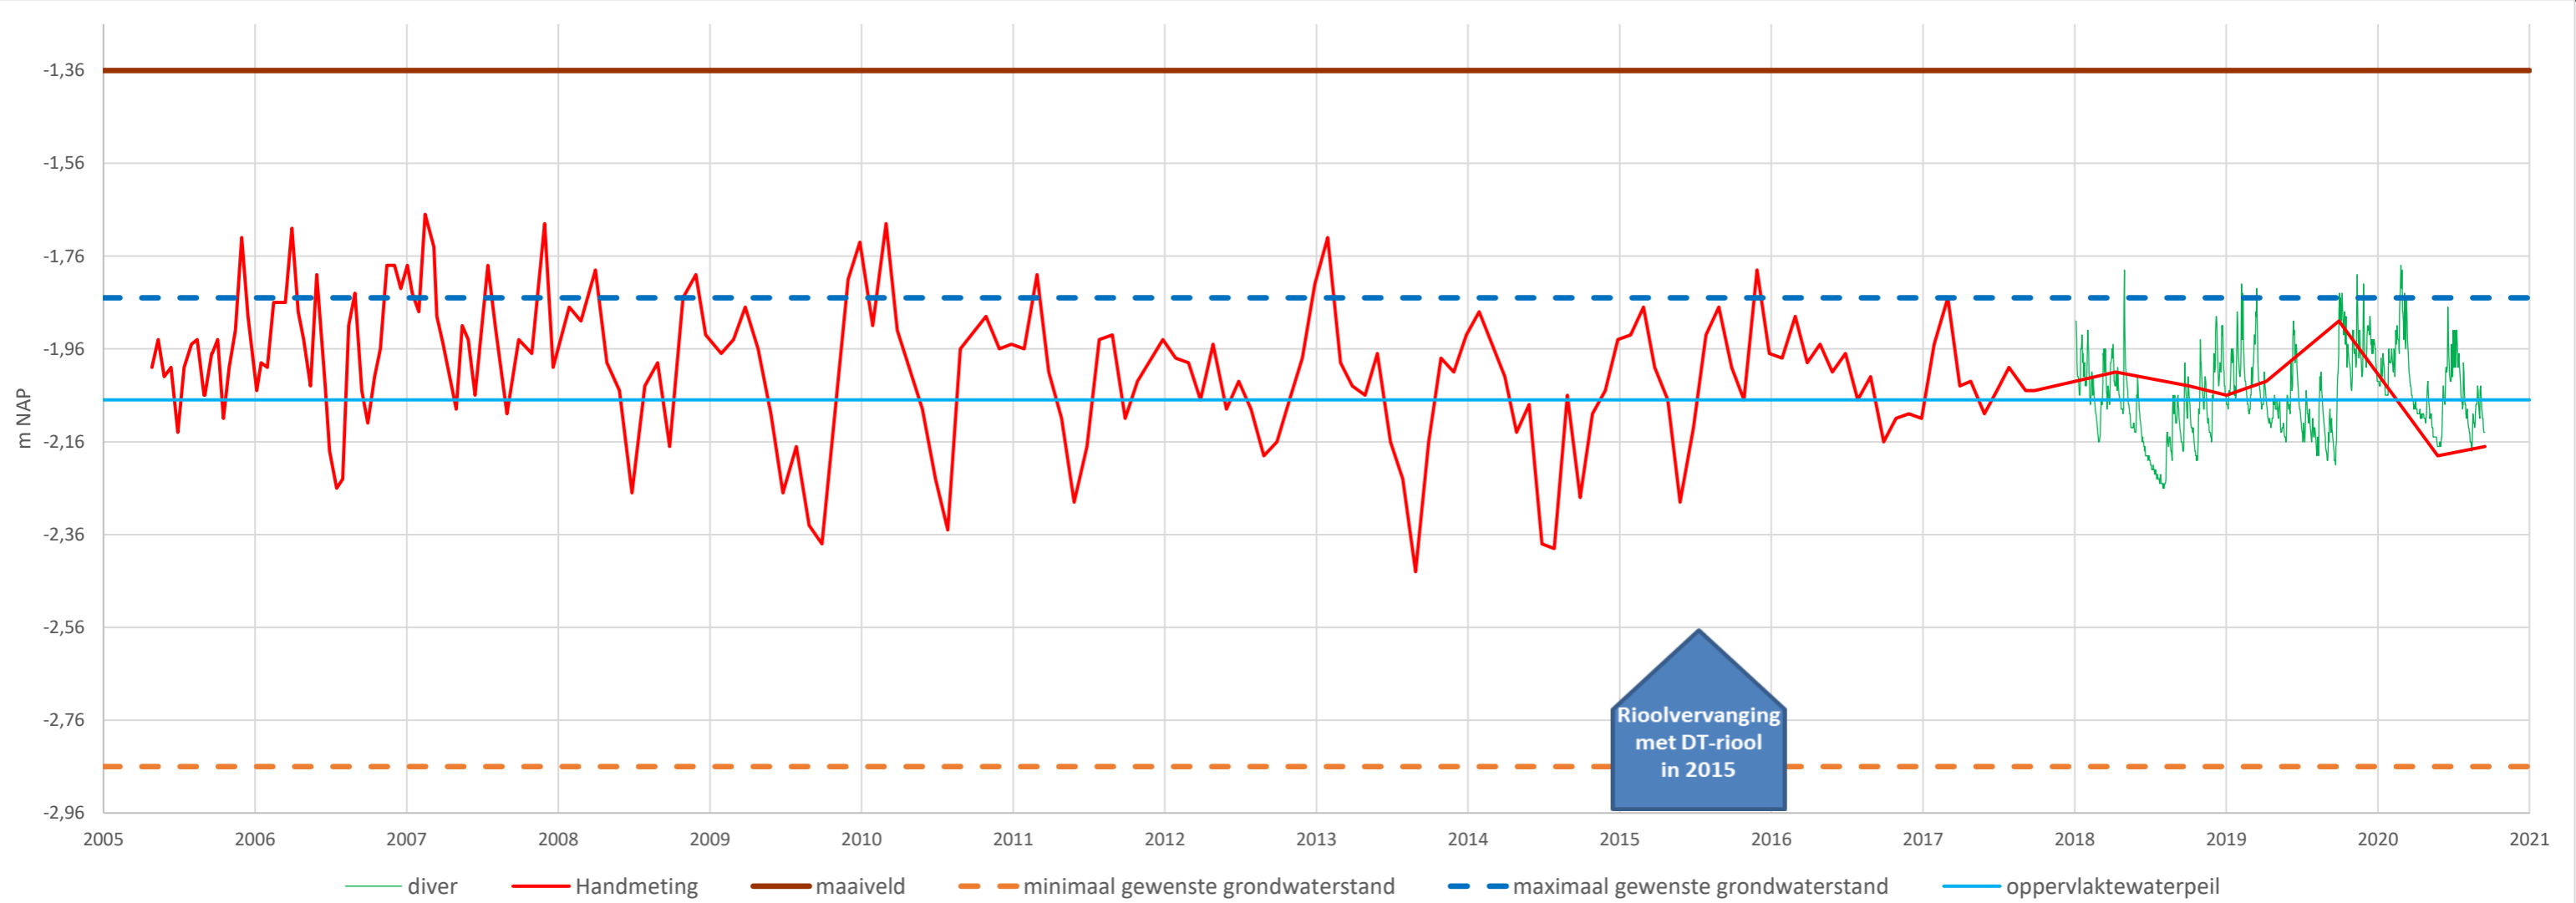
Peilbuis PB06: Raadhuisplein t.h.v. tegenover nr.6

Locatie:	
Straat:	Raadhuisplein
Ter plaatse van:	tegenover nr.6
Minimale afstand tot bebouwing:	37m
Maaiveldhoogte:	-1,36 m N.A.P.
Grondwaterstanden:	
GHG	-1,94 m N.A.P.
Gemiddelde grondwaterstand (mediaan)	-2,07 m N.A.P.
GLG	-2,17 m N.A.P.
Overige informatie:	
Type monitoring:	Divermeting
Begin handmeting	28-4-2005
Begin divermeting	5-1-2018
Riolvervanging	2015

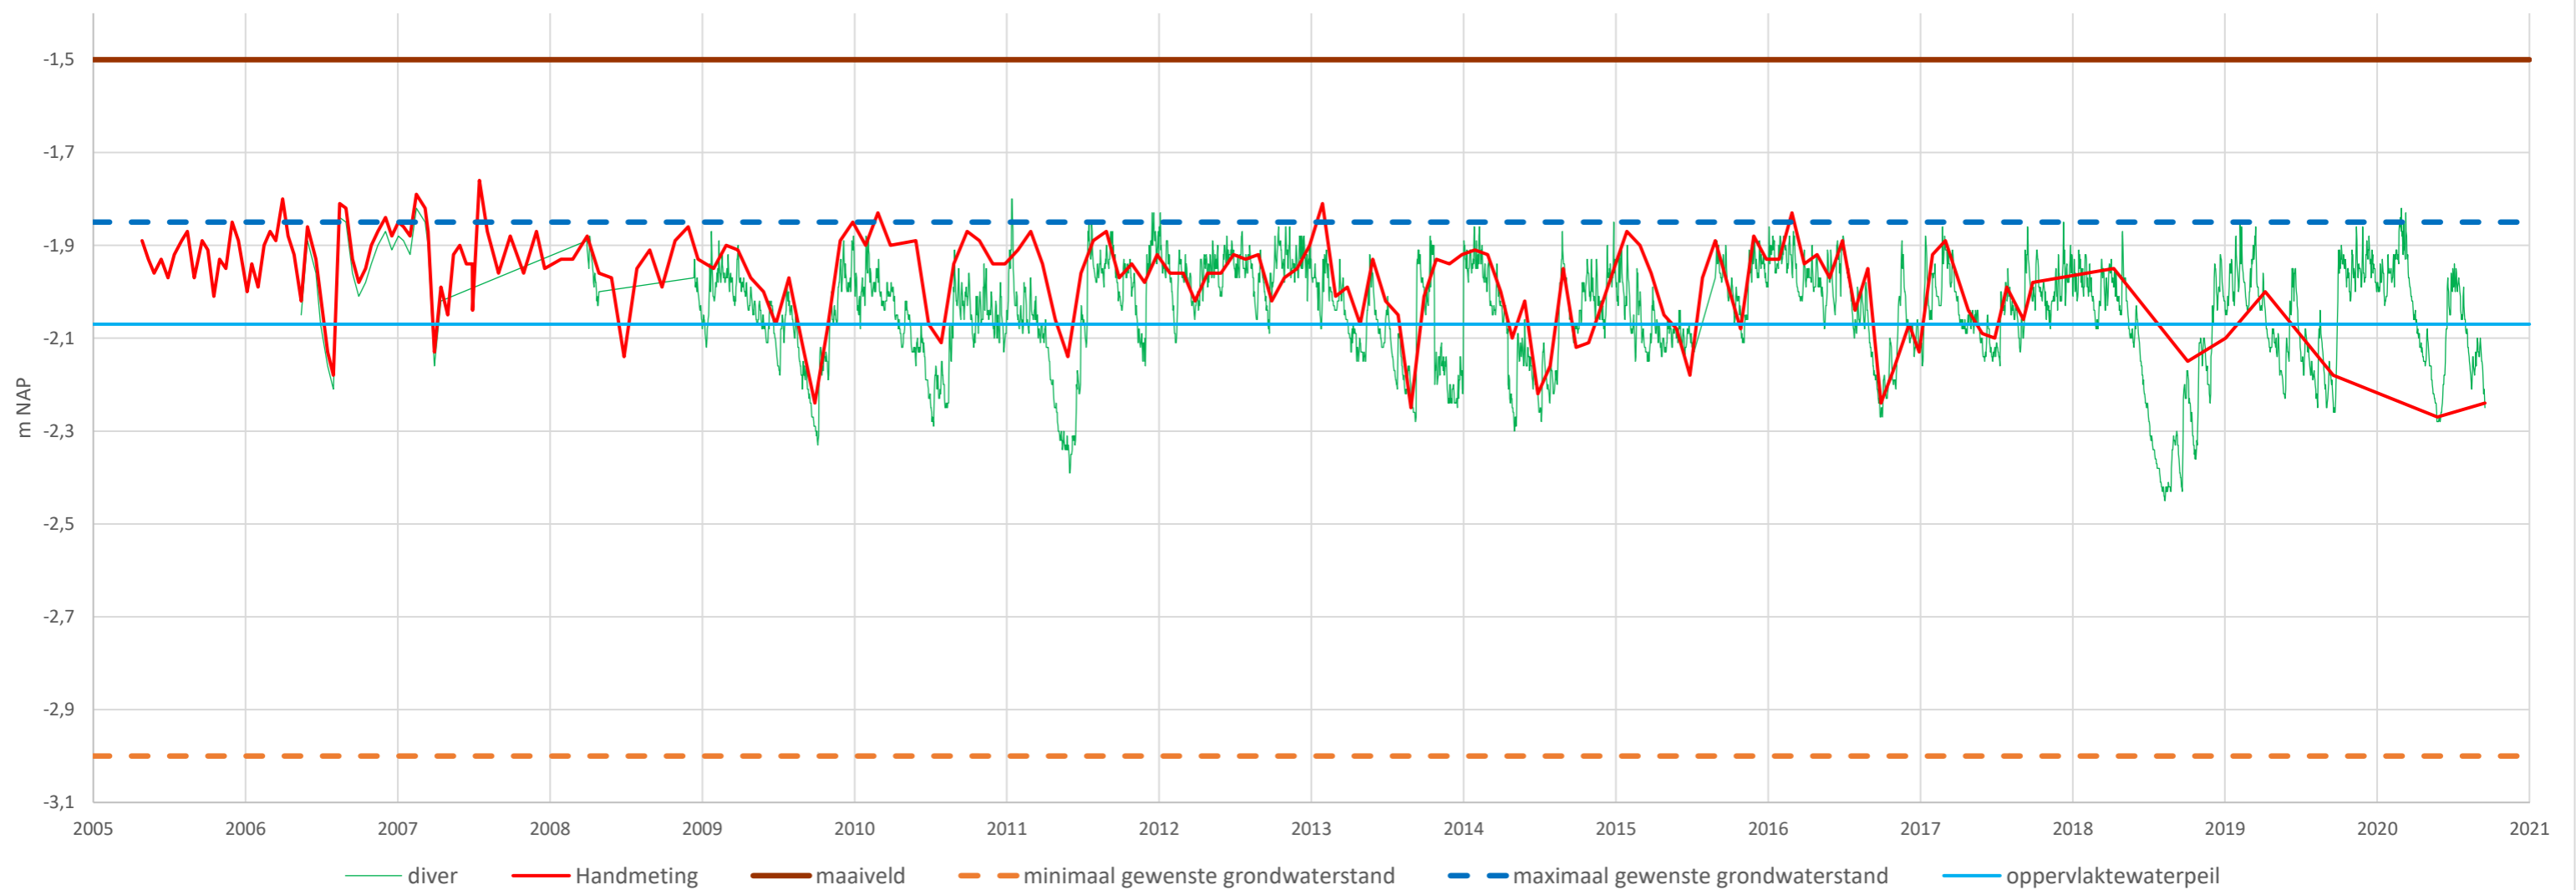
Peilbuis PB08: Hobbemalaan t.h.v. kruising Jan Steenstraat

Locatie:
 Straat: Hobbemalaan
 Ter plaatse van: kruising Jan Steenstraat
 Minimale afstand tot bebouwing: 7m
 Maaiveldhoogte: -1,5 m N.A.P.

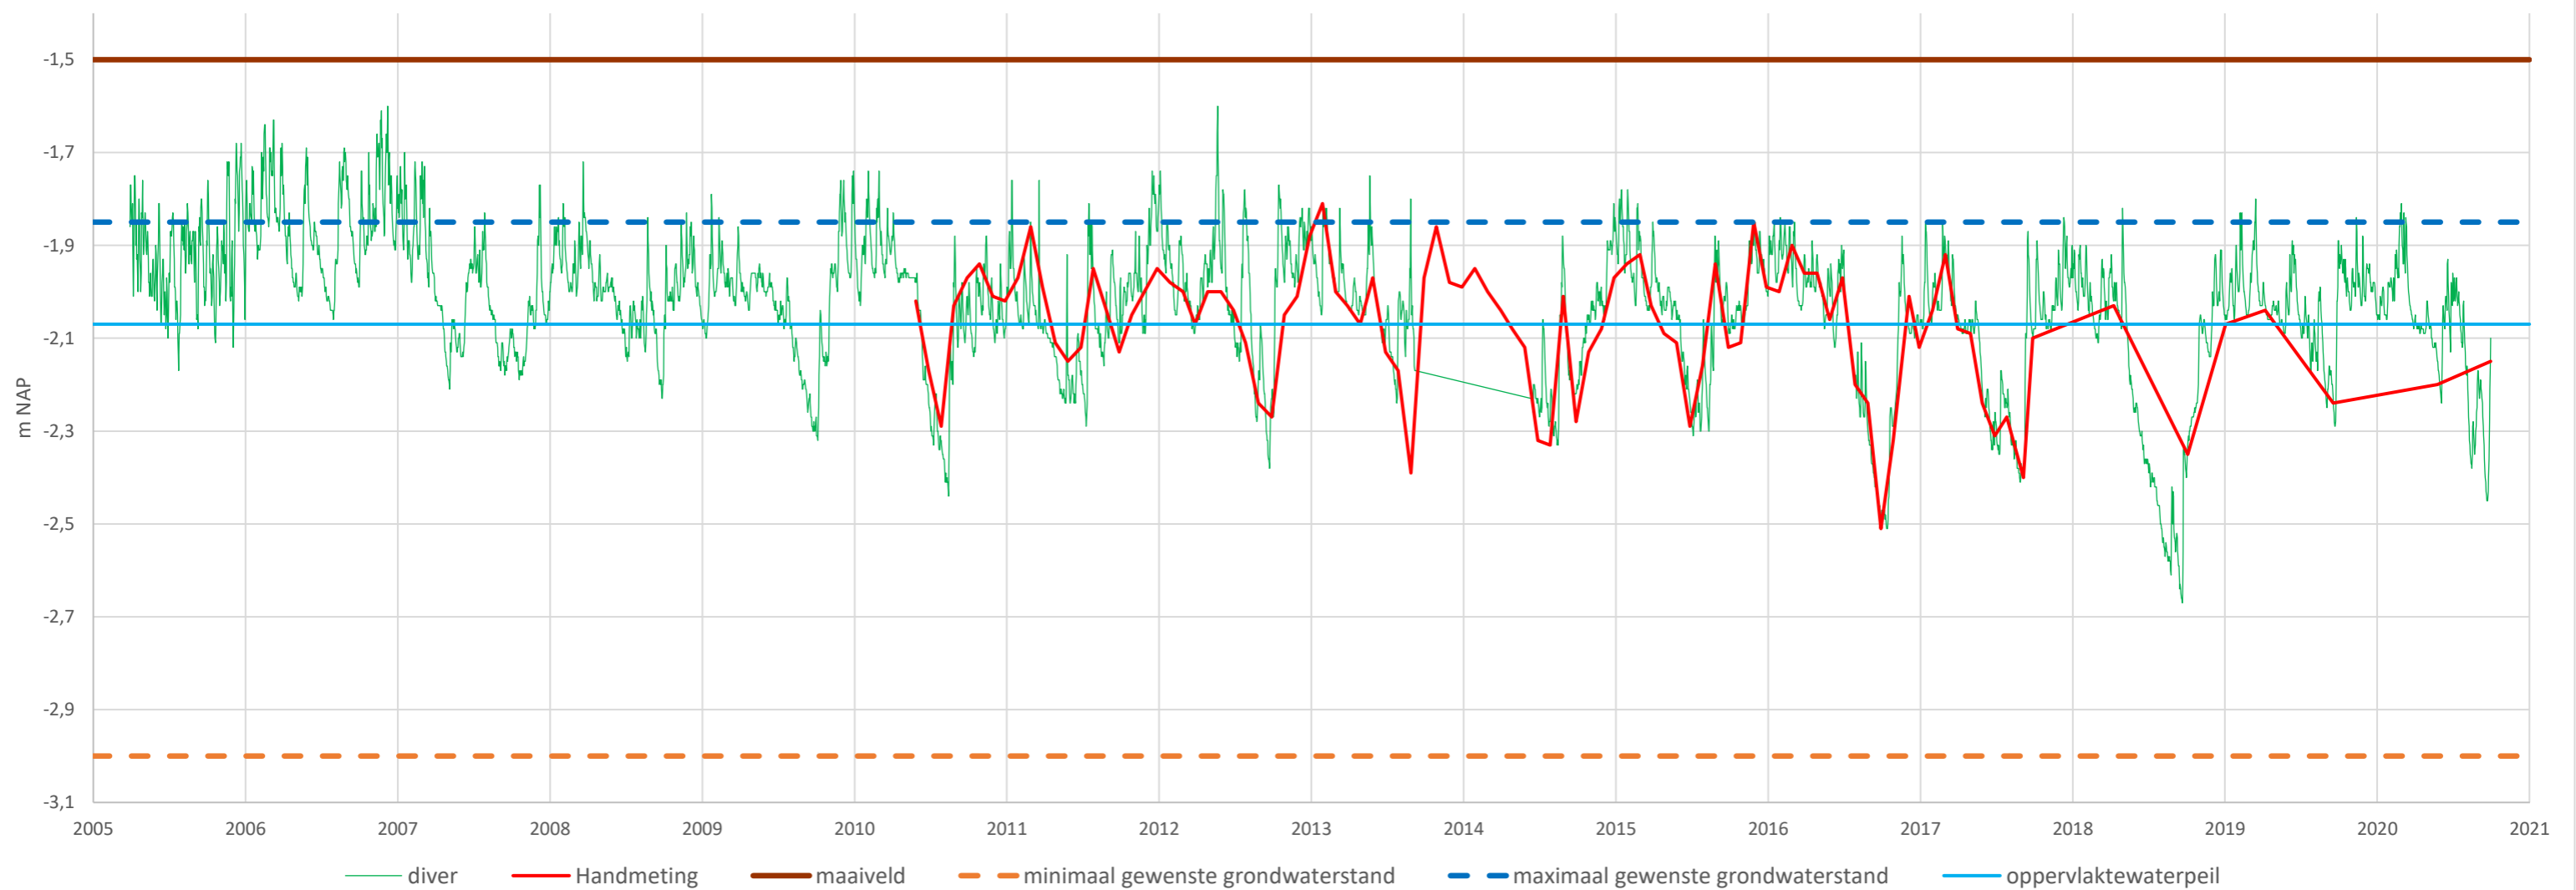
Peilbuis PB13: De Landerijen nr.1

Locatie:
 Straat: De Landerijen nr.1
 Ter plaatse van:
 Minimale afstand tot bebouwing: 23m
 Maaiveldhoogte: -1,5 m N.A.P.

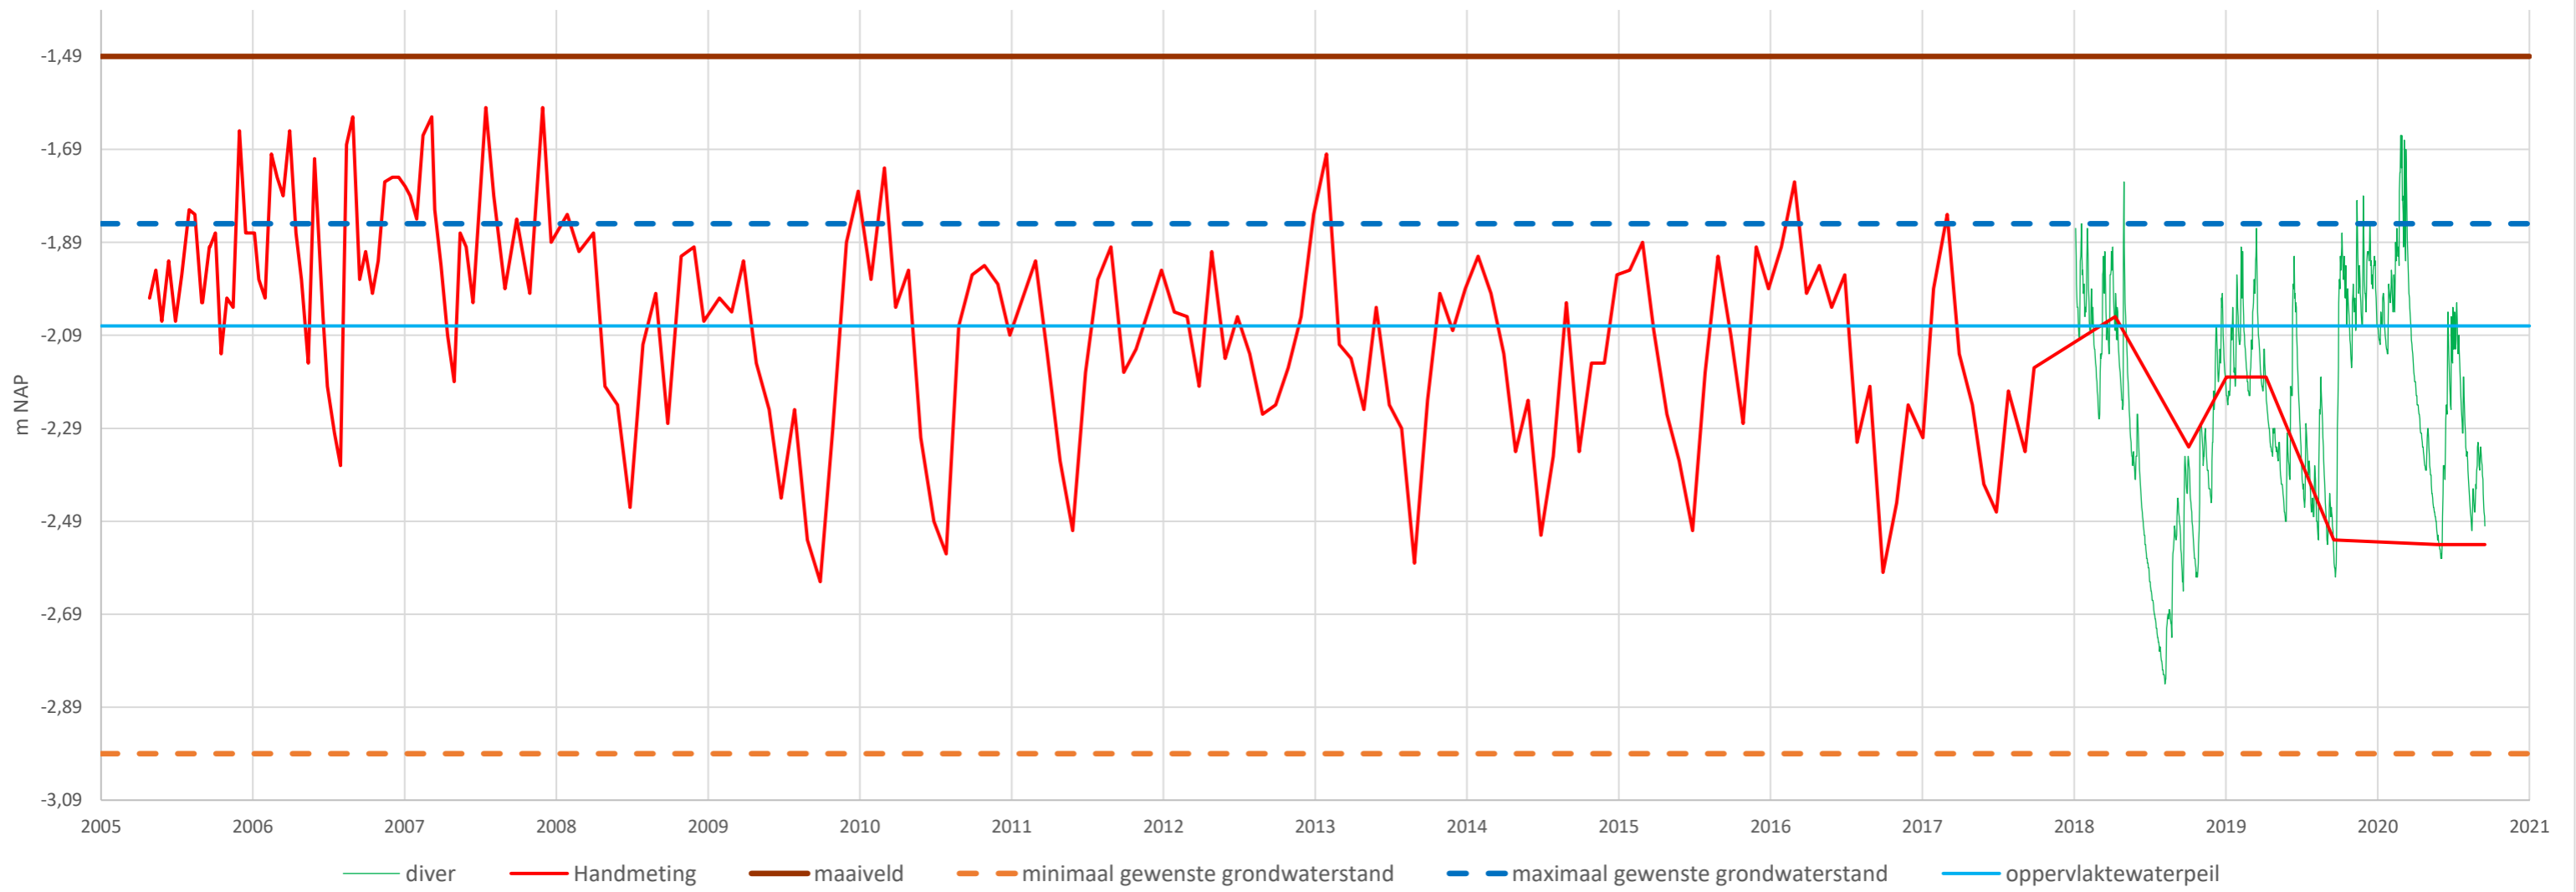
Peilbuis PB15: Weegbree nr.24

Locatie:	
Straat:	Weegbree nr.24
Ter plaatse van:	
Minimale afstand tot bebouwing:	13m
Maaiveldhoogte:	-1,49 m N.A.P.
Grondwaterstanden:	
GHG	-1,95 m N.A.P.
Gemiddelde grondwaterstand (mediaan)	-2,23 m N.A.P.
GLG	-2,54 m N.A.P.
Overige informatie:	
Type monitoring:	Divermeting
Begin handmeting	28-4-2005
Begin divermeting	5-1-2018
Rioolvervangning

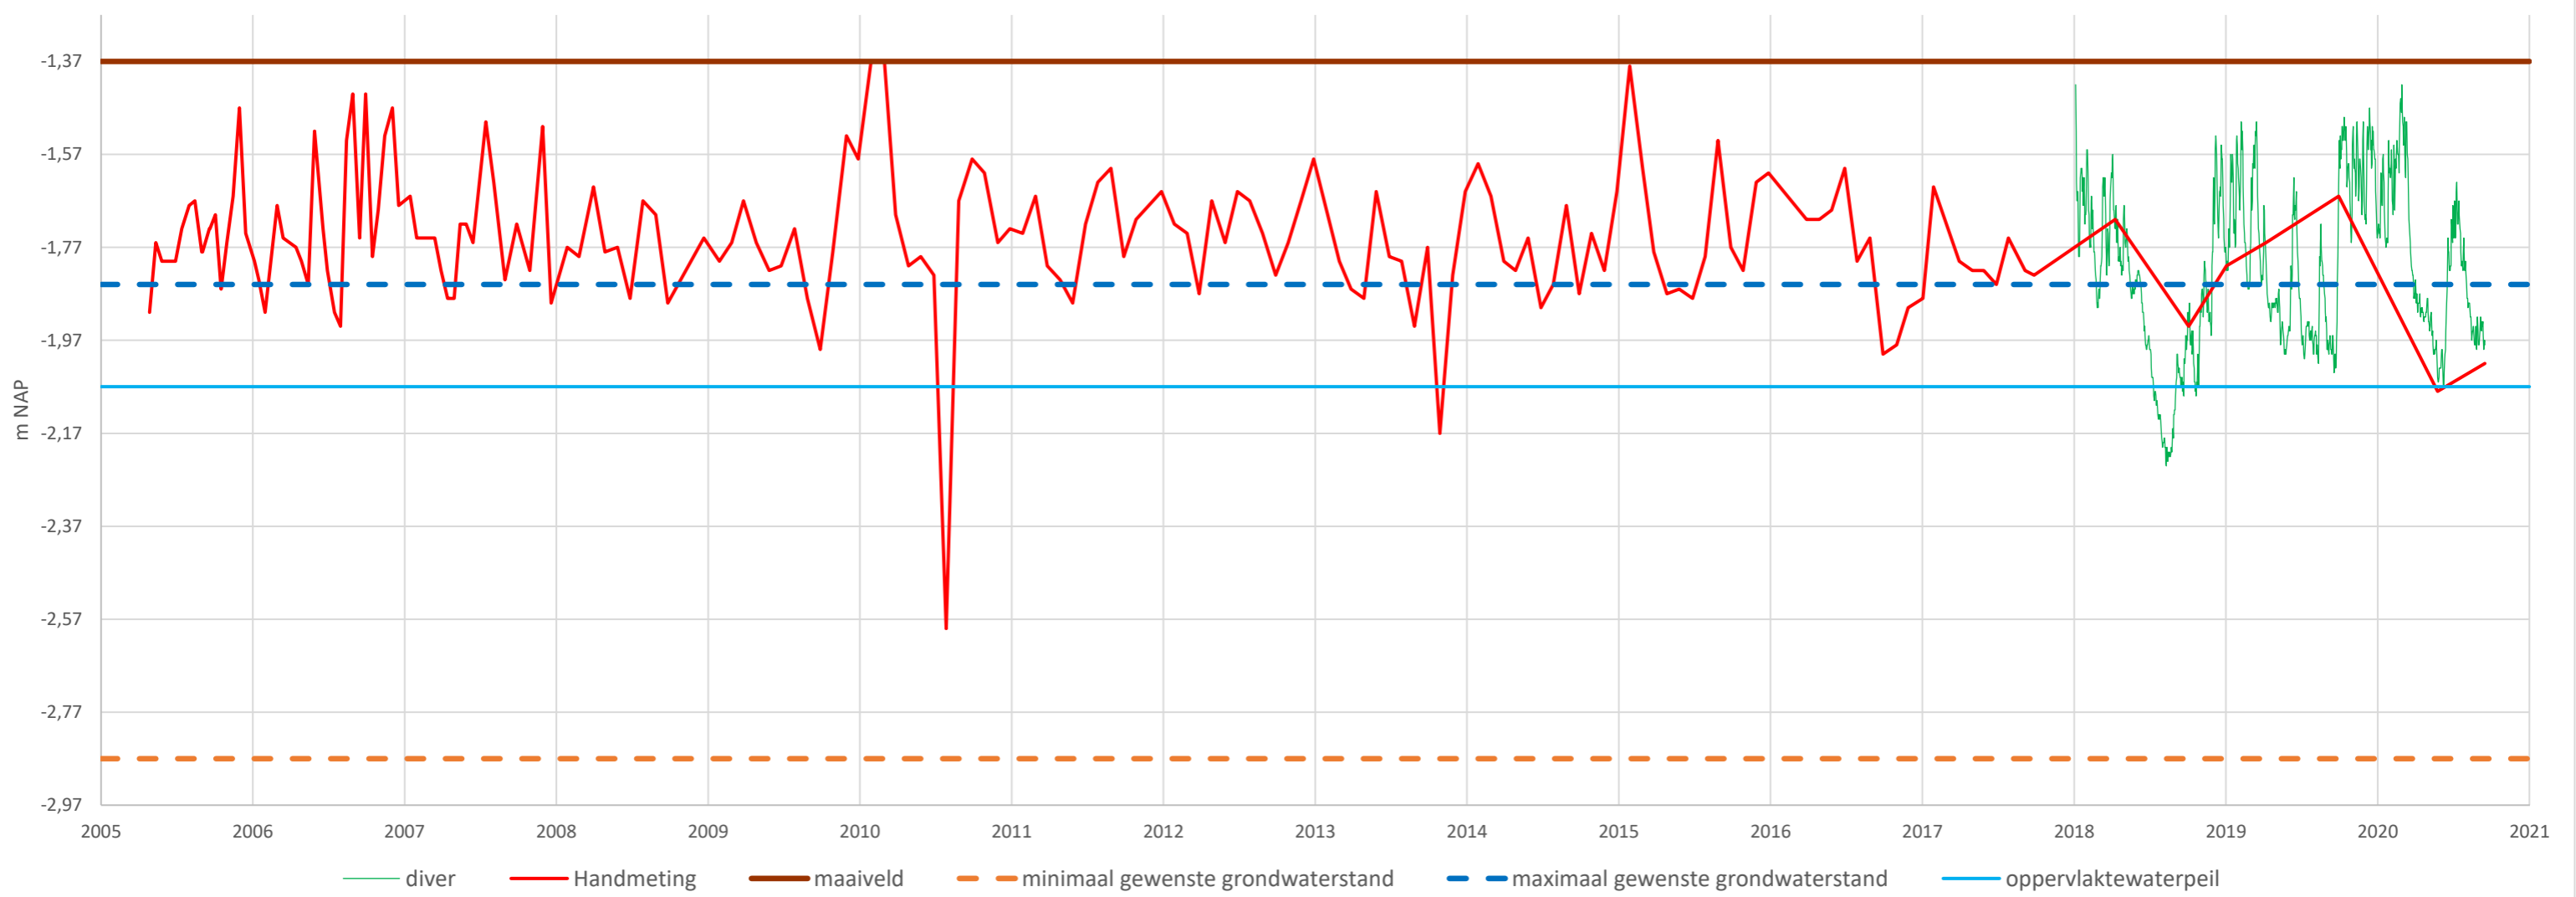
Peilbuis PB18: Trimbaan t.h.v. Schuin tegenover nr.19

Locatie:	
Straat:	Trimbaan
Ter plaatse van:	Schuin tegenover nr.19
Minimale afstand tot bebouwing:	16m
Maaiveldhoogte:	-1,37 m N.A.P.
Grondwaterstanden:	
GHG	-1,57 m N.A.P.
Gemiddelde grondwaterstand (mediaan)	-1,83 m N.A.P.
GLG	-2,03 m N.A.P.
Overige informatie:	
Type monitoring:	Divermeting
Begin handmeting	28-4-2005
Begin divermeting	5-1-2018
Rioolvervangning

- Effect structureel hoge grondwaterstanden nagaan.

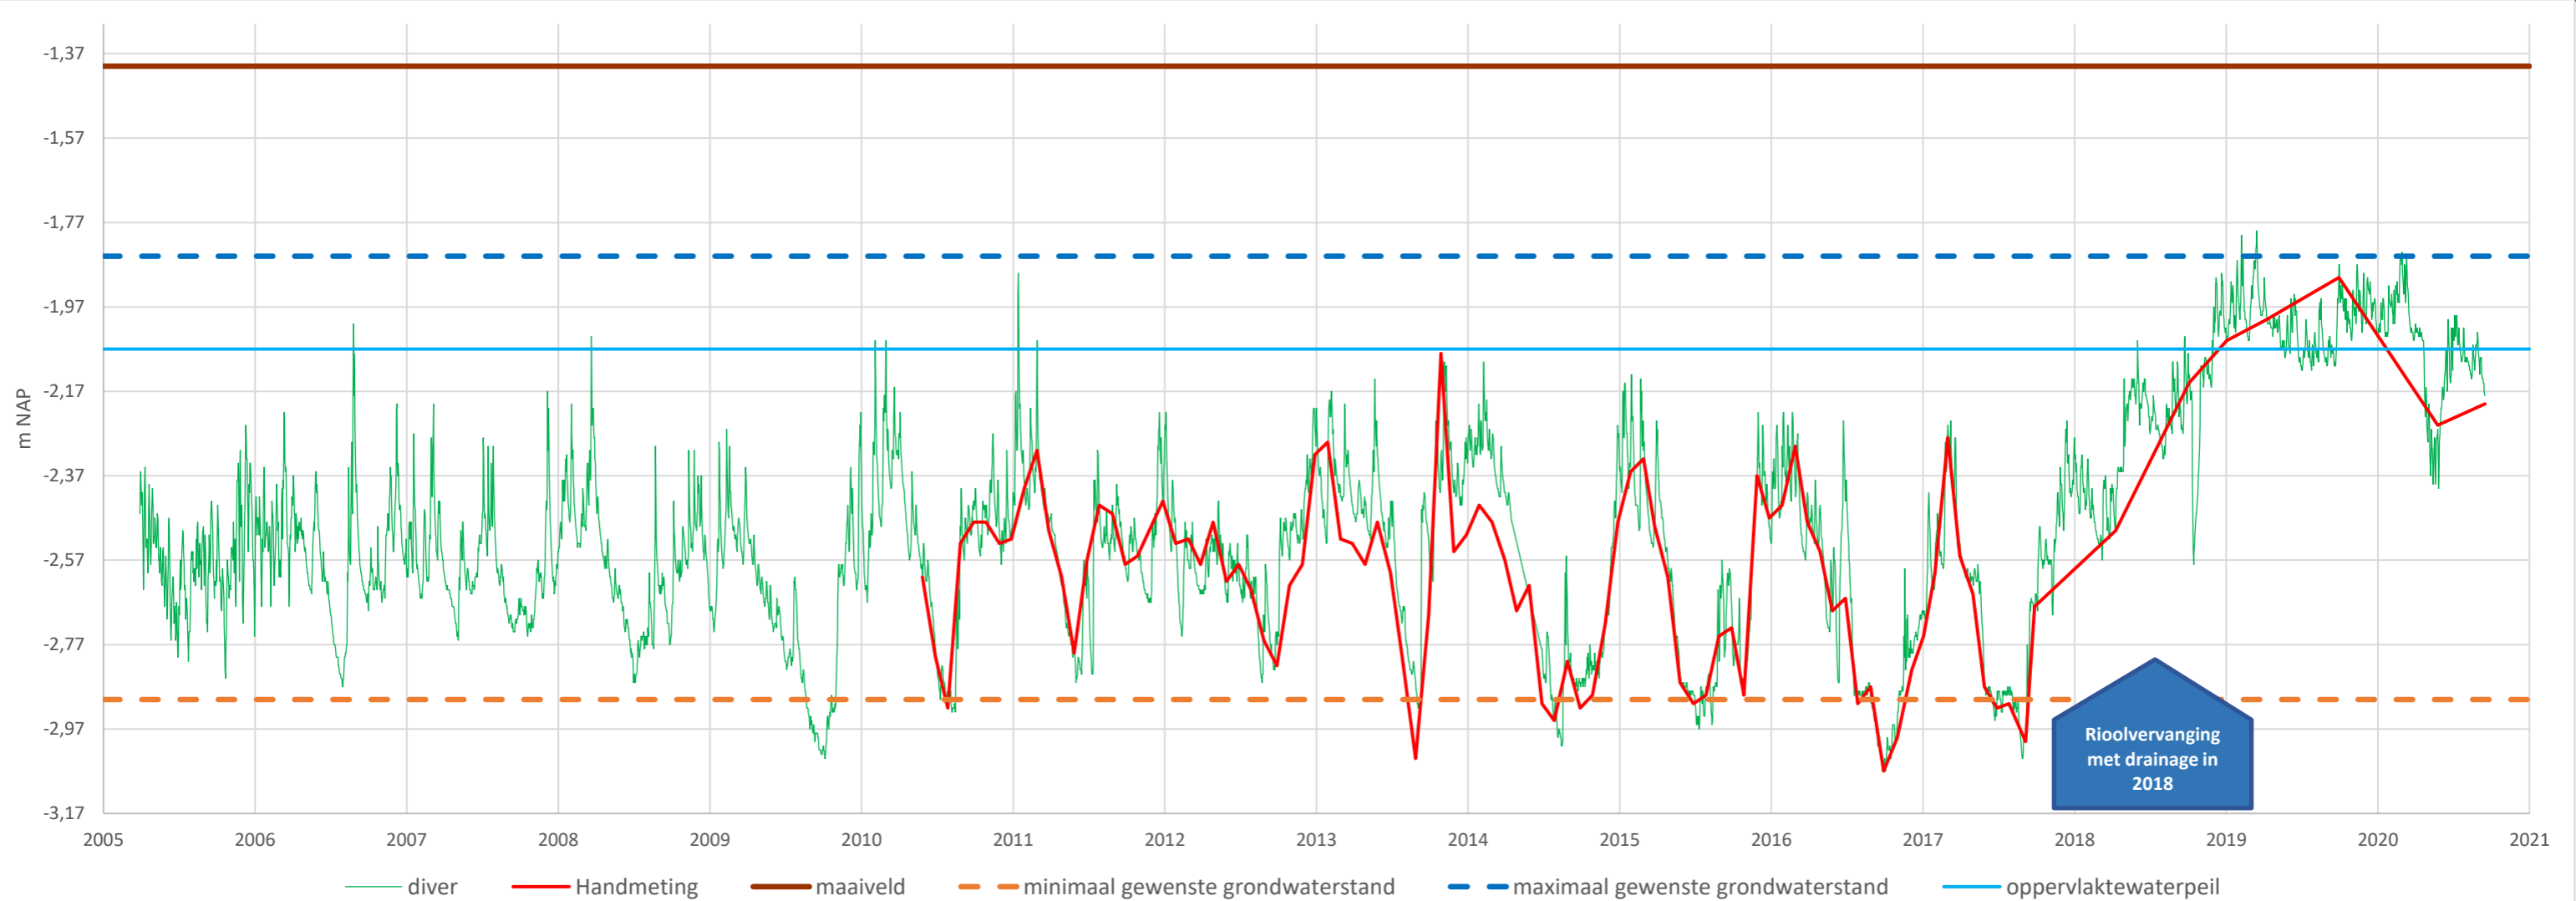
Peilbuis PB19: Schietbaan t.h.v. Kruising Omnium

Locatie:	
Straat:	Schietbaan
Ter plaatse van:	Kruising Omnium
Minimale afstand tot bebouwing:	20m
Maaiveldhoogte:	-1,4 m N.A.P.
Grondwaterstanden:	
GHG	-2,10 m N.A.P.
Gemiddelde grondwaterstand (mediaan)	-2,52 m N.A.P.
GLG	-2,85 m N.A.P.
Overige informatie:	
Type monitoring:	Divermeting
Begin handmeting	28-5-2010
Begin divermeting	30-3-2005
Riolvervanging	2018

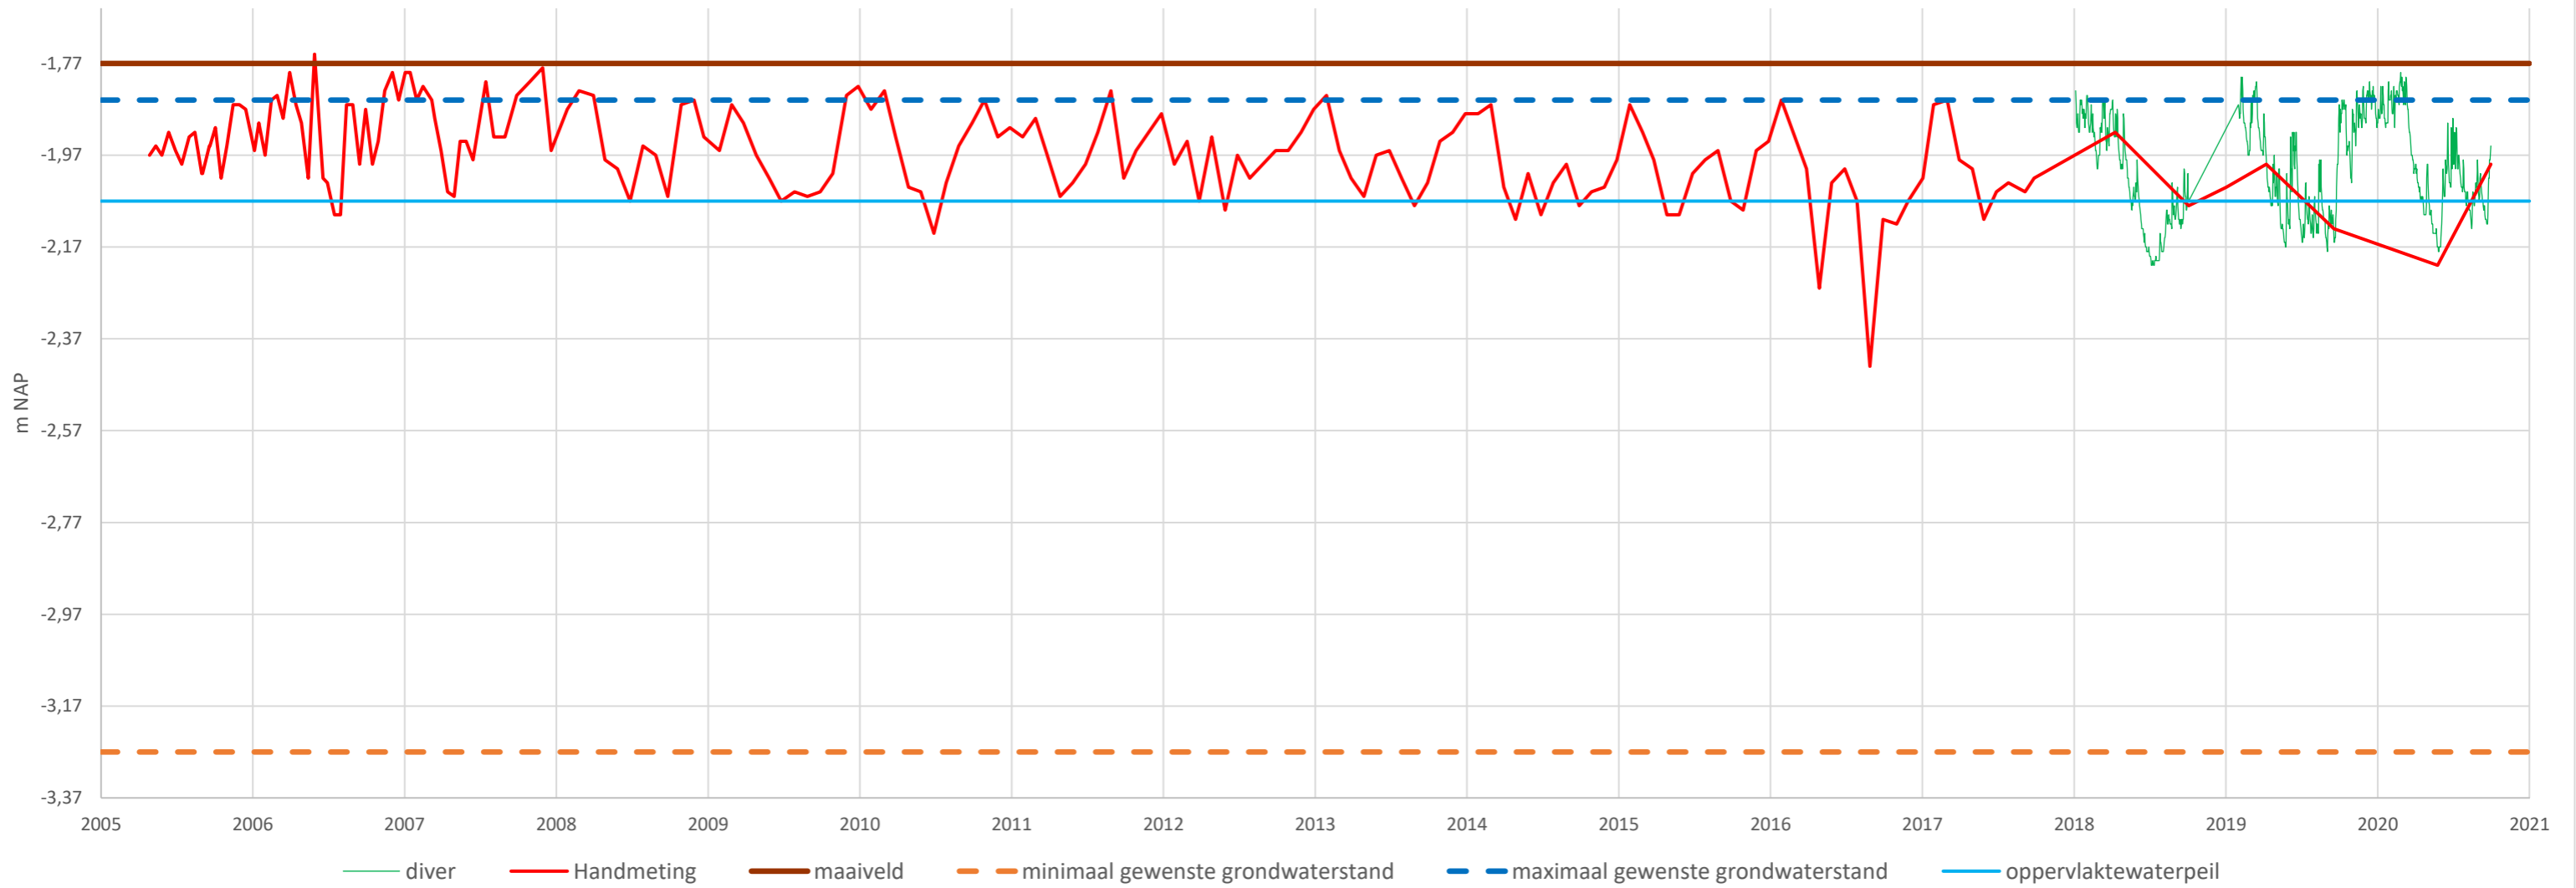
Peilbuis PB22: Krimpenerbosweg nr.2a/b

Locatie:	
Straat:	Krimpenerbosweg nr.2a/b
Ter plaatse van:	
Minimale afstand tot bebouwing:	12m
Maaiveldhoogte:	-1,77 m N.A.P.
Grondwaterstanden:	
GHG	-1,85 m N.A.P.
Gemiddelde grondwaterstand (mediaan)	-2,00 m N.A.P.
GLG	-2,14 m N.A.P.
Overige informatie:	
Type monitoring:	Divermeting
Begin handmeting	28-4-2005
Begin divermeting	5-1-2018
Rioolvervanging
