Grondwatermeetnet Krimpen aan den IJssel

Periode 2019-2020, meetrapport 17

Klant: Gemeente Krimpen aan den IJssel

Referentie: WATBH5412R001_WM

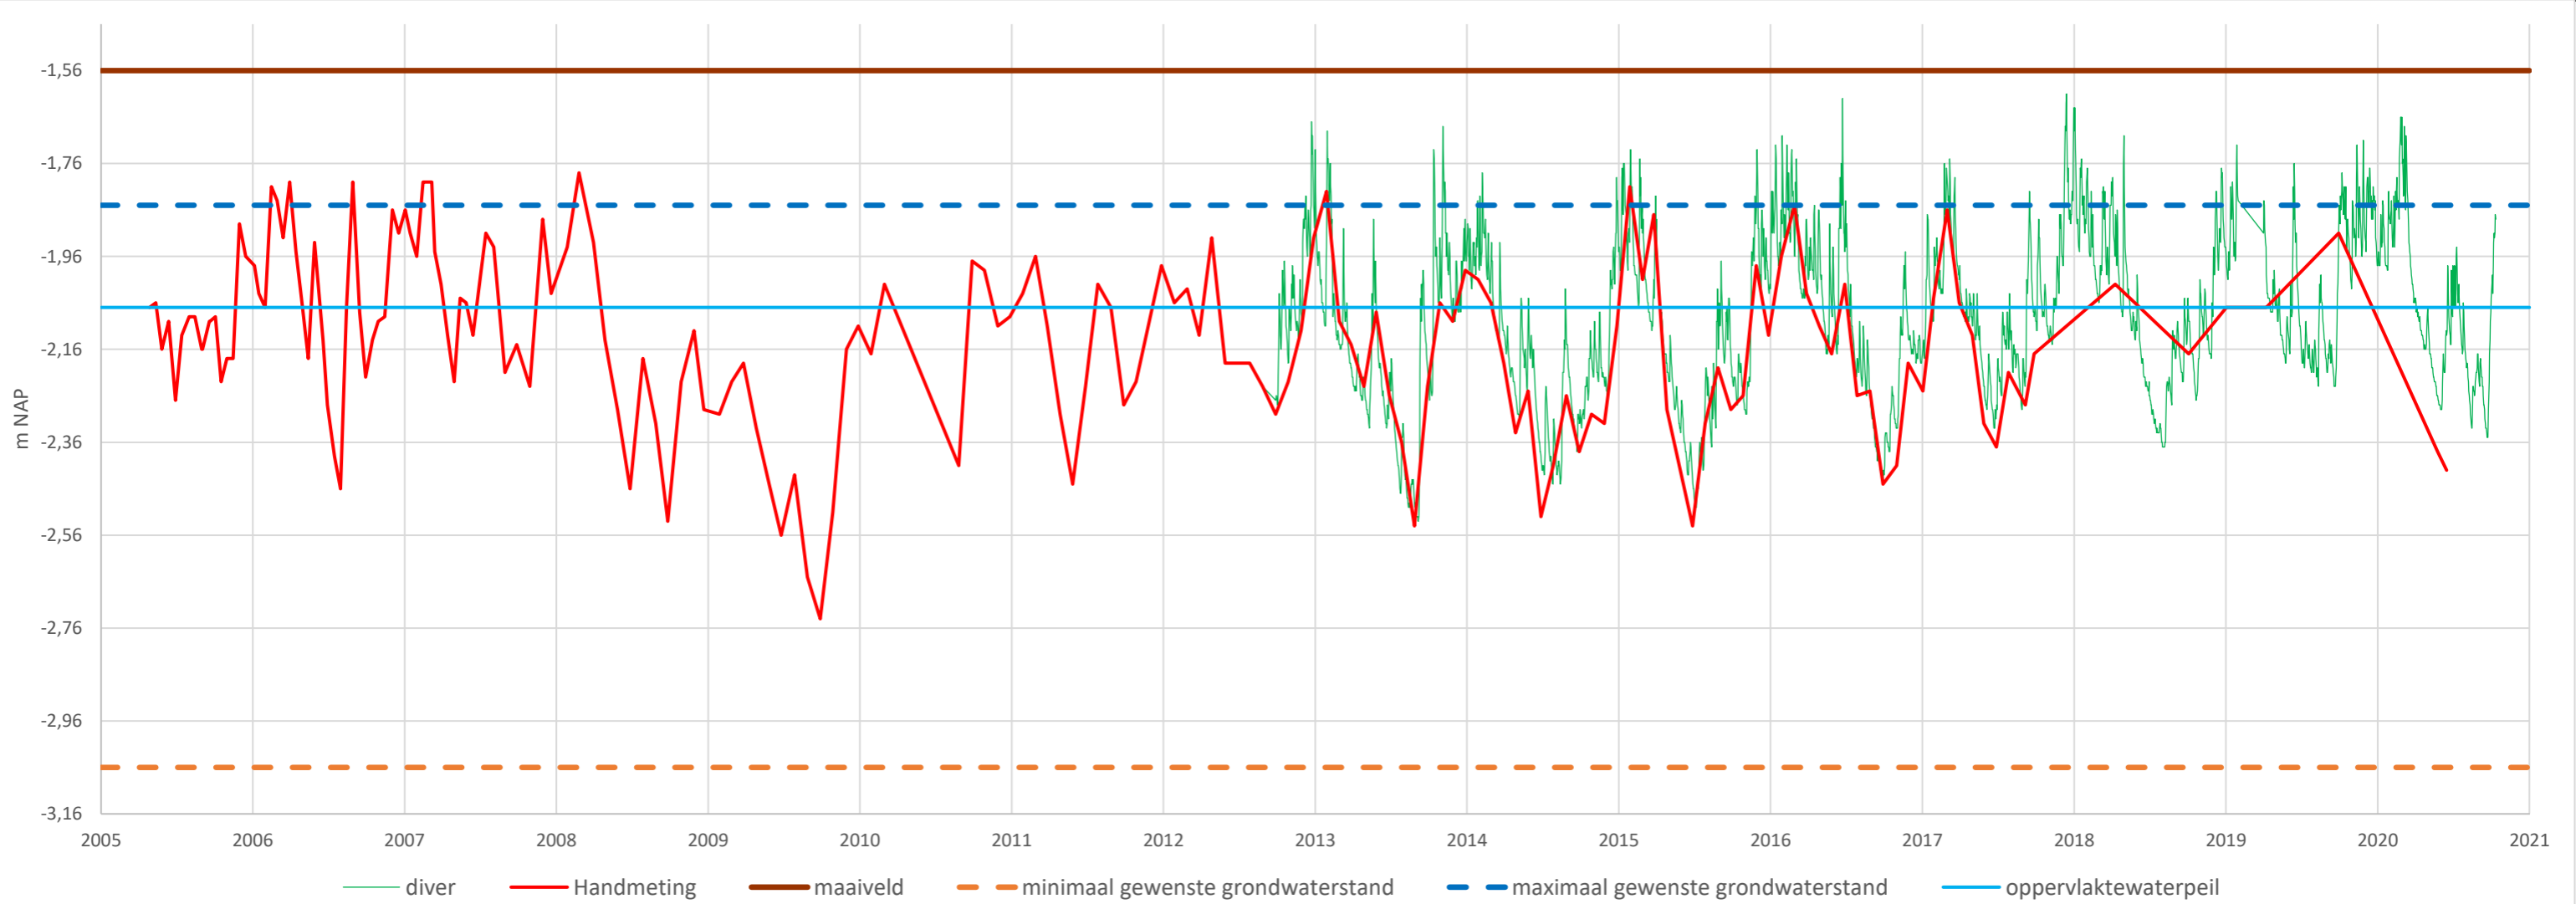
Peilbuis PB26: Breestraat nr.14

Locatie:	
Straat:	Breestraat nr.14
Ter plaatse van:	
Minimale afstand tot bebouwing:	7m
Maaiveldhoogte:	-1,56 m N.A.P.
Grondwaterstanden:	
GHG	-1,86 m N.A.P.
Gemiddelde grondwaterstand (mediaan)	-2,10 m N.A.P.
GLG	-2,31 m N.A.P.
Overige informatie:	
Type monitoring:	Divermeting
Begin handmeting	28-4-2005
Begin divermeting	28-4-2005
Rioolvervangning

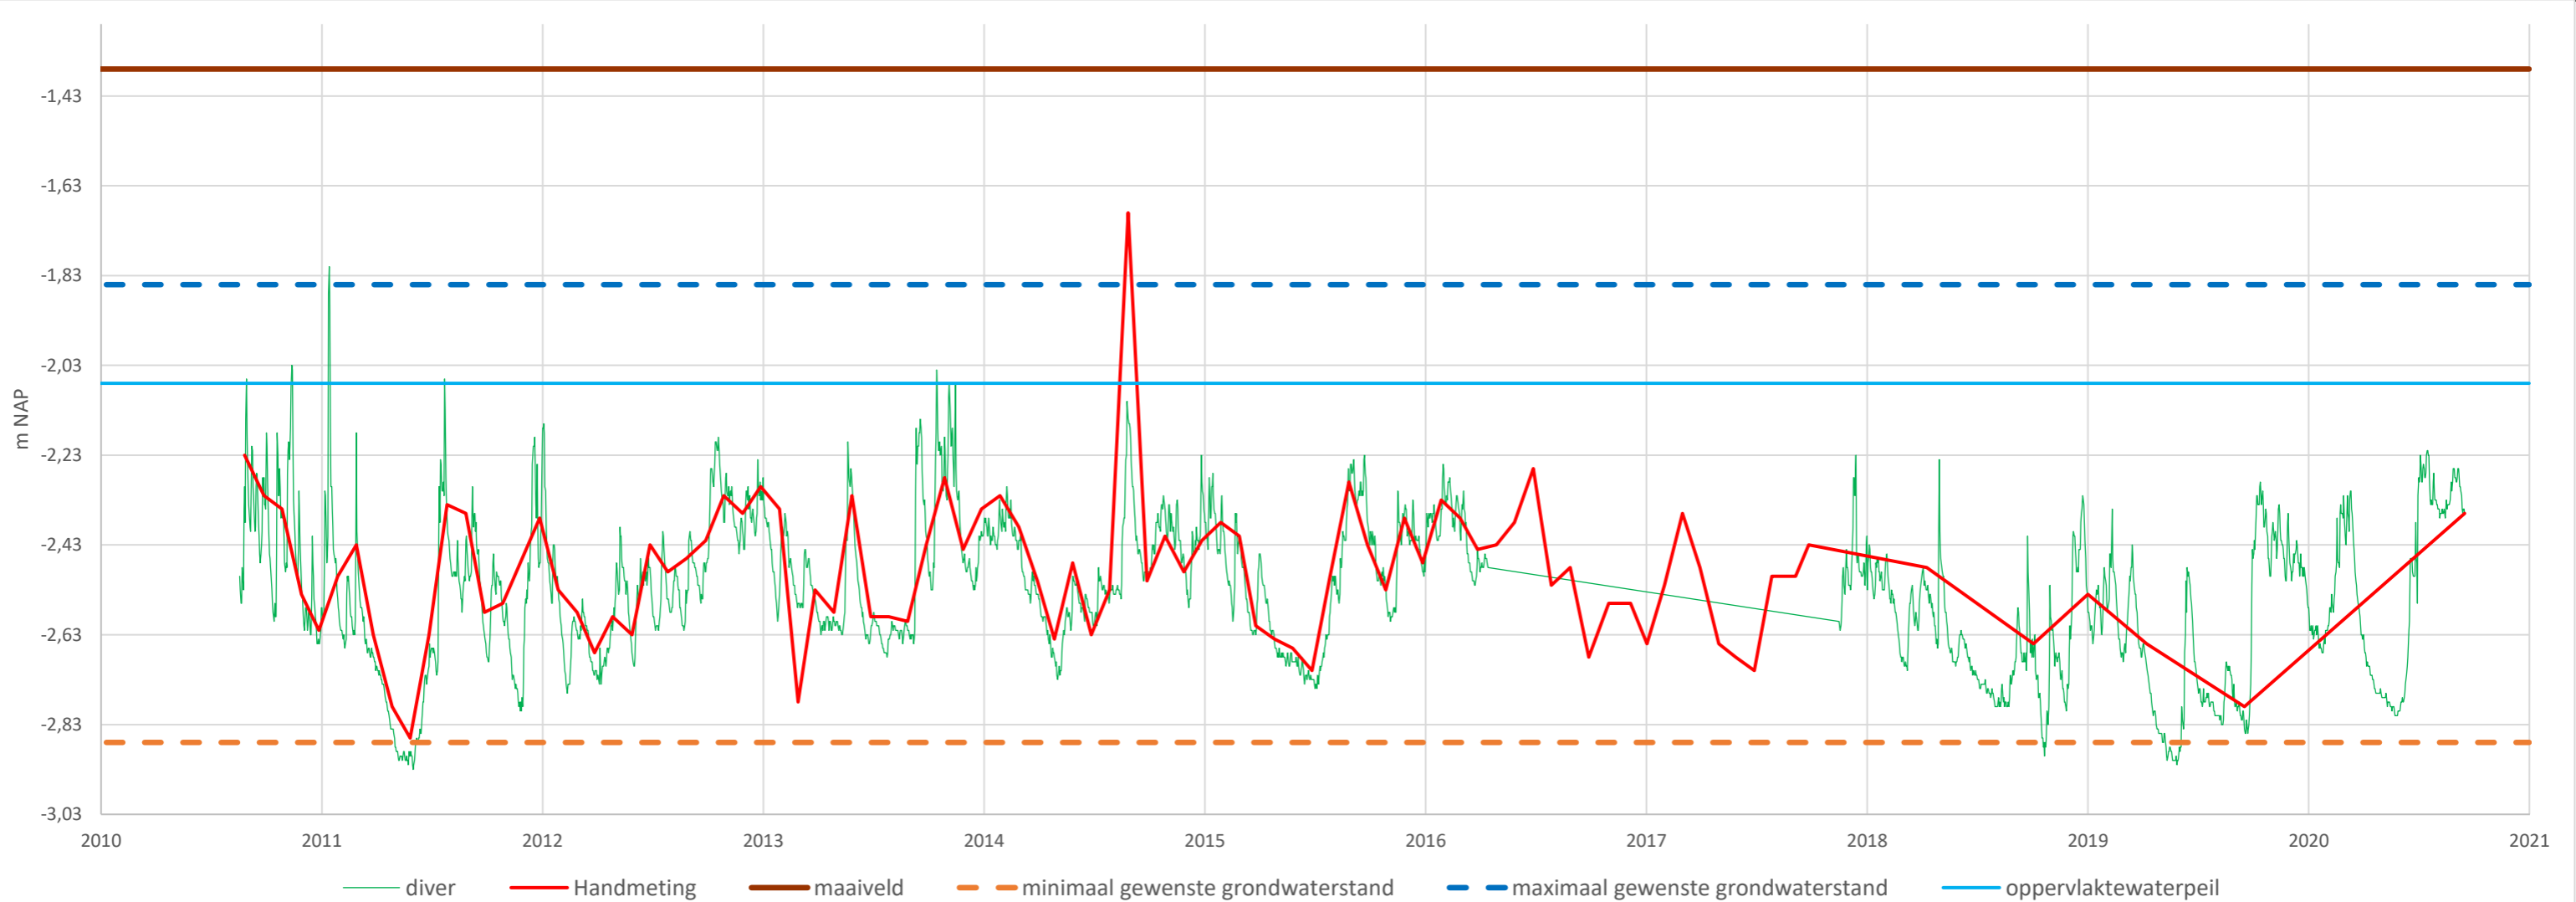
Peilbuis PB35: Kruisstraat t.h.v. kruising Steenbakkerstraat

Locatie:
 Straat: Kruisstraat
 Ter plaatse van: kruising Steenbakkerstraat
 Minimale afstand tot bebouwing: 7m
 Maaiveldhoogte: -1,37 m N.A.P.

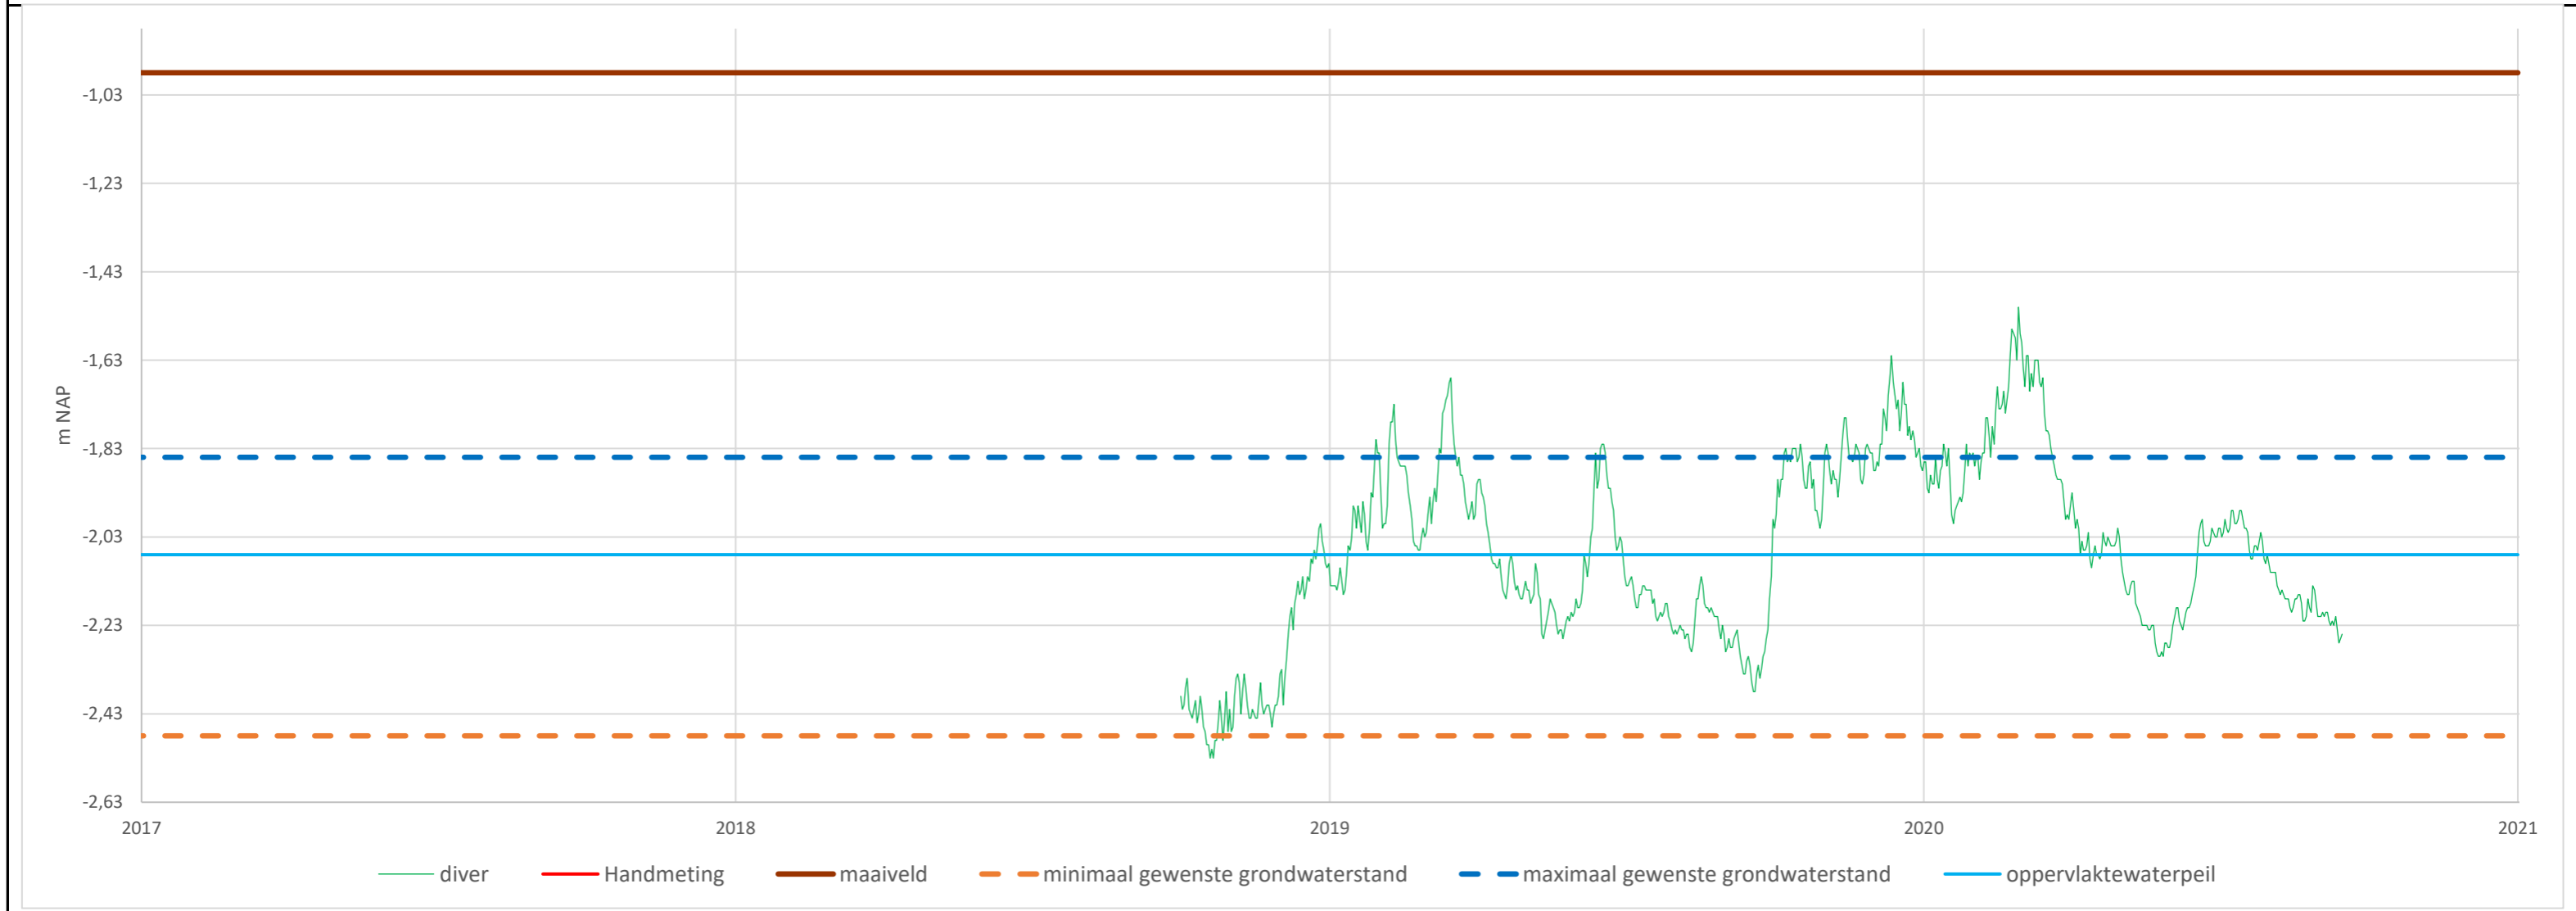
Peilbuis PB52: Rotterdamseweg nr.30a

Algemene informatie		Opvallendheden	Acties
Locatie: Straat: Rotterdamseweg nr.30a Ter plaatse van: Minimale afstand tot bebouwing: 5m Maaiveldhoogte: -0,98 m N.A.P.		<ul style="list-style-type: none"> • Op deze locatie voldoet de grondwaterstand niet aan het gemeentelijk beleid. De grondwaterstand is enkele keren hoger dan de maximaal gewenste grondwaterstand. Gezien de korte meetreeks is het nog onduidelijk of er sprake is van structureel te hoge grondwaterstand. • Vanaf april 2020 zijn de metingen beneden de maximaal gewenste grondwaterstand. • In de omgeving wordt gebouwd. Er is tijdelijk een bouwput geweest met een 'open bemaling'. Waarschijnlijk is dit van invloed is geweest op de grondwaterstanden. 	<ul style="list-style-type: none"> • Geen directe acties noodzakelijk. • Er is tijdelijk een bouwput geweest met een 'open bemaling' die waarschijnlijk van invloed is geweest op de grondwaterstanden.

Grondwaterstanden: GHG -1,81 m N.A.P. Gemiddelde grondwaterstand (mediaan) -2,06 m N.A.P. GLG -2,33 m N.A.P.			
Overige informatie: Type monitoring: Divermeting Begin handmeting: - Begin divermeting: 2-10-2018 Rioolvervangning

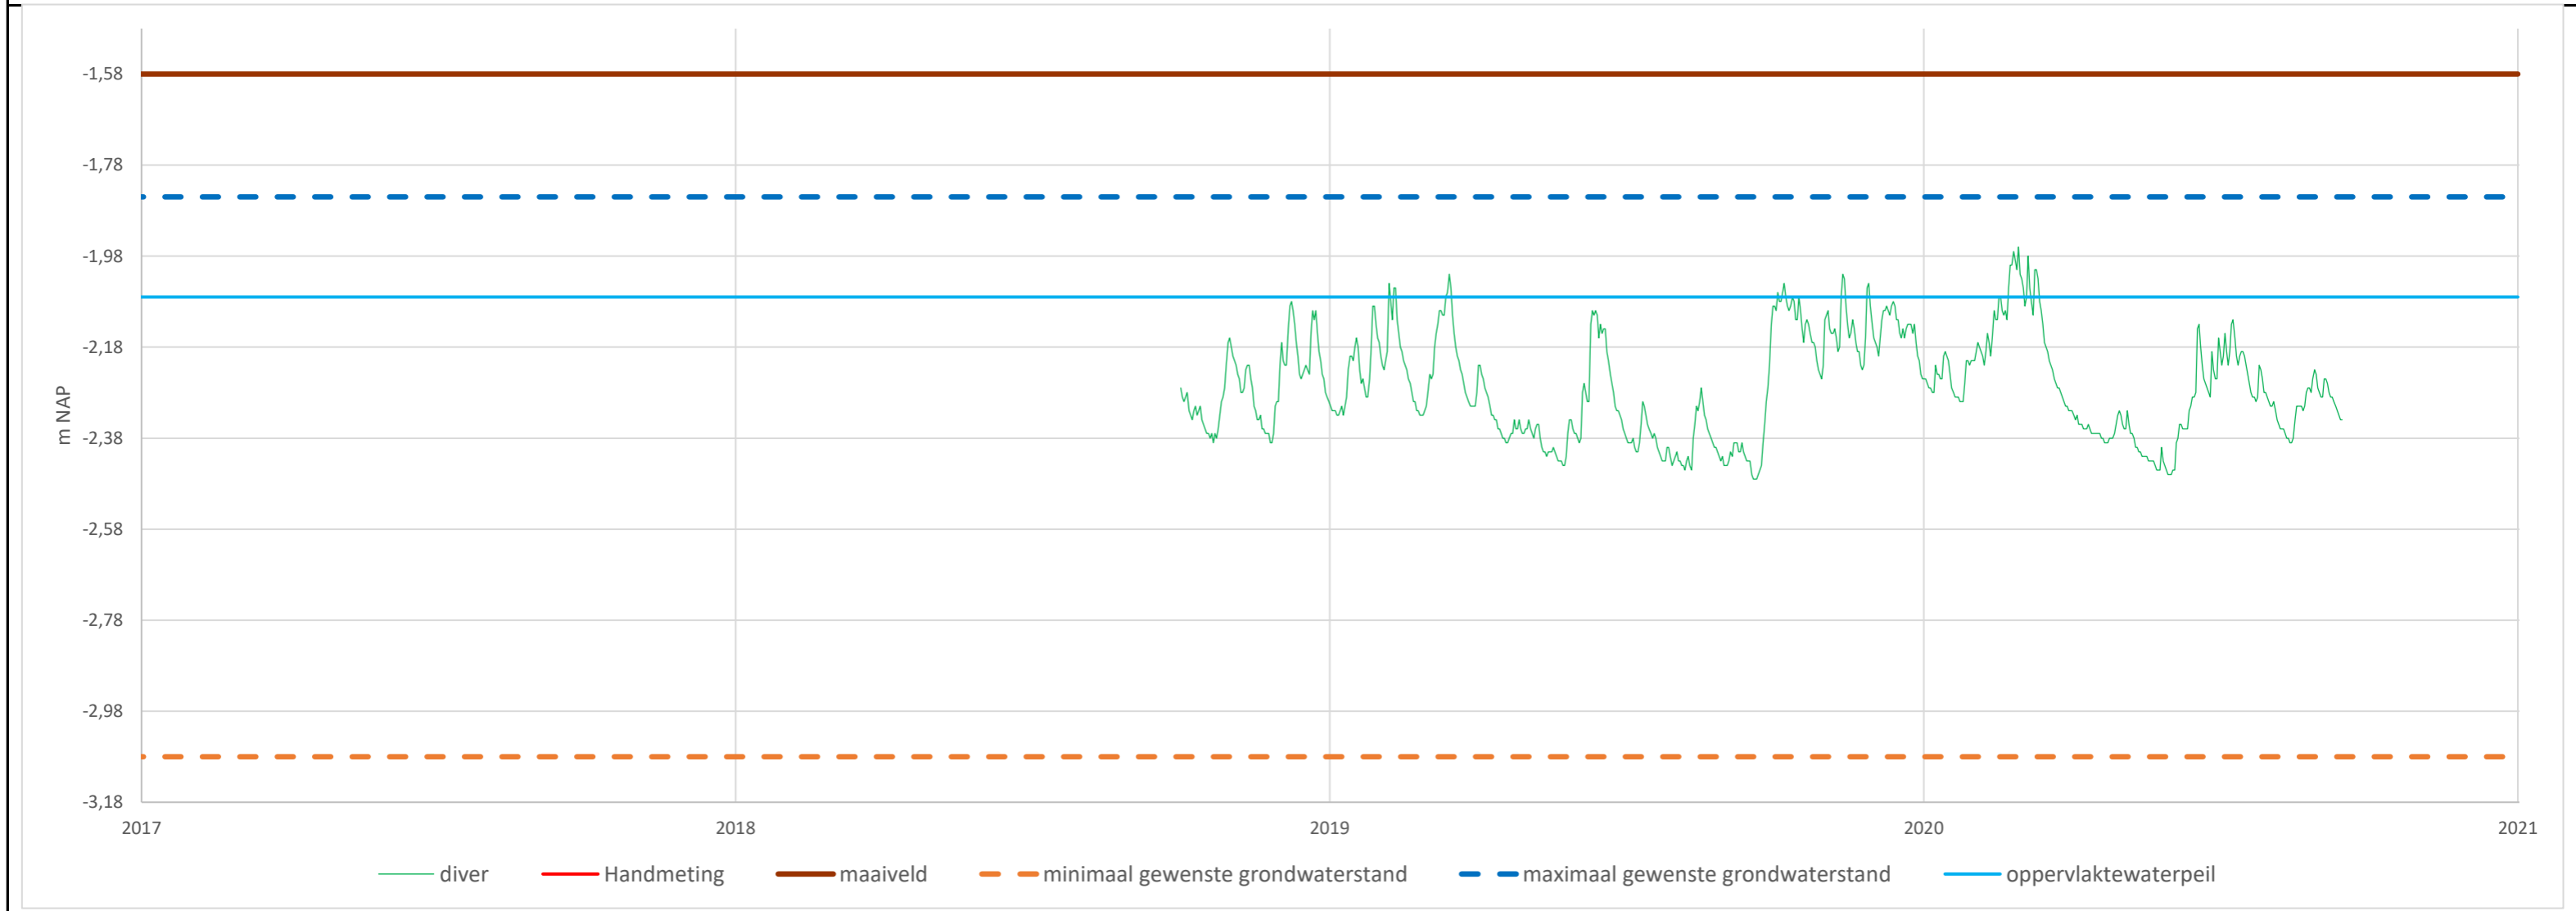
Peilbuis PB53: Waalstraat nr.32

Algemene informatie		Opvallendheden	Acties
<p>Locatie: Straat: Waalstraat nr.32 Ter plaatse van: Minimale afstand tot bebouwing: 2m Maaiveldhoogte: -1,58 m N.A.P.</p> <p>Grondwaterstanden: GHG: -2,10 m N.A.P. Gemiddelde grondwaterstand (mediaan): -2,28 m N.A.P. GLG: -2,41 m N.A.P.</p> <p>Overige informatie: Type monitoring: Divermeting Begin handmeting: - Begin divermeting: 2-10-2018 Rioolvervanging:</p>		<ul style="list-style-type: none"> Op deze locatie voldoet de grondwaterstand aan het gemeentelijk beleid. De grondwaterstanden fluctueren binnen de maximaal en minimaal gewenste grondwaterstand 	<ul style="list-style-type: none"> Geen directe acties noodzakelijk.

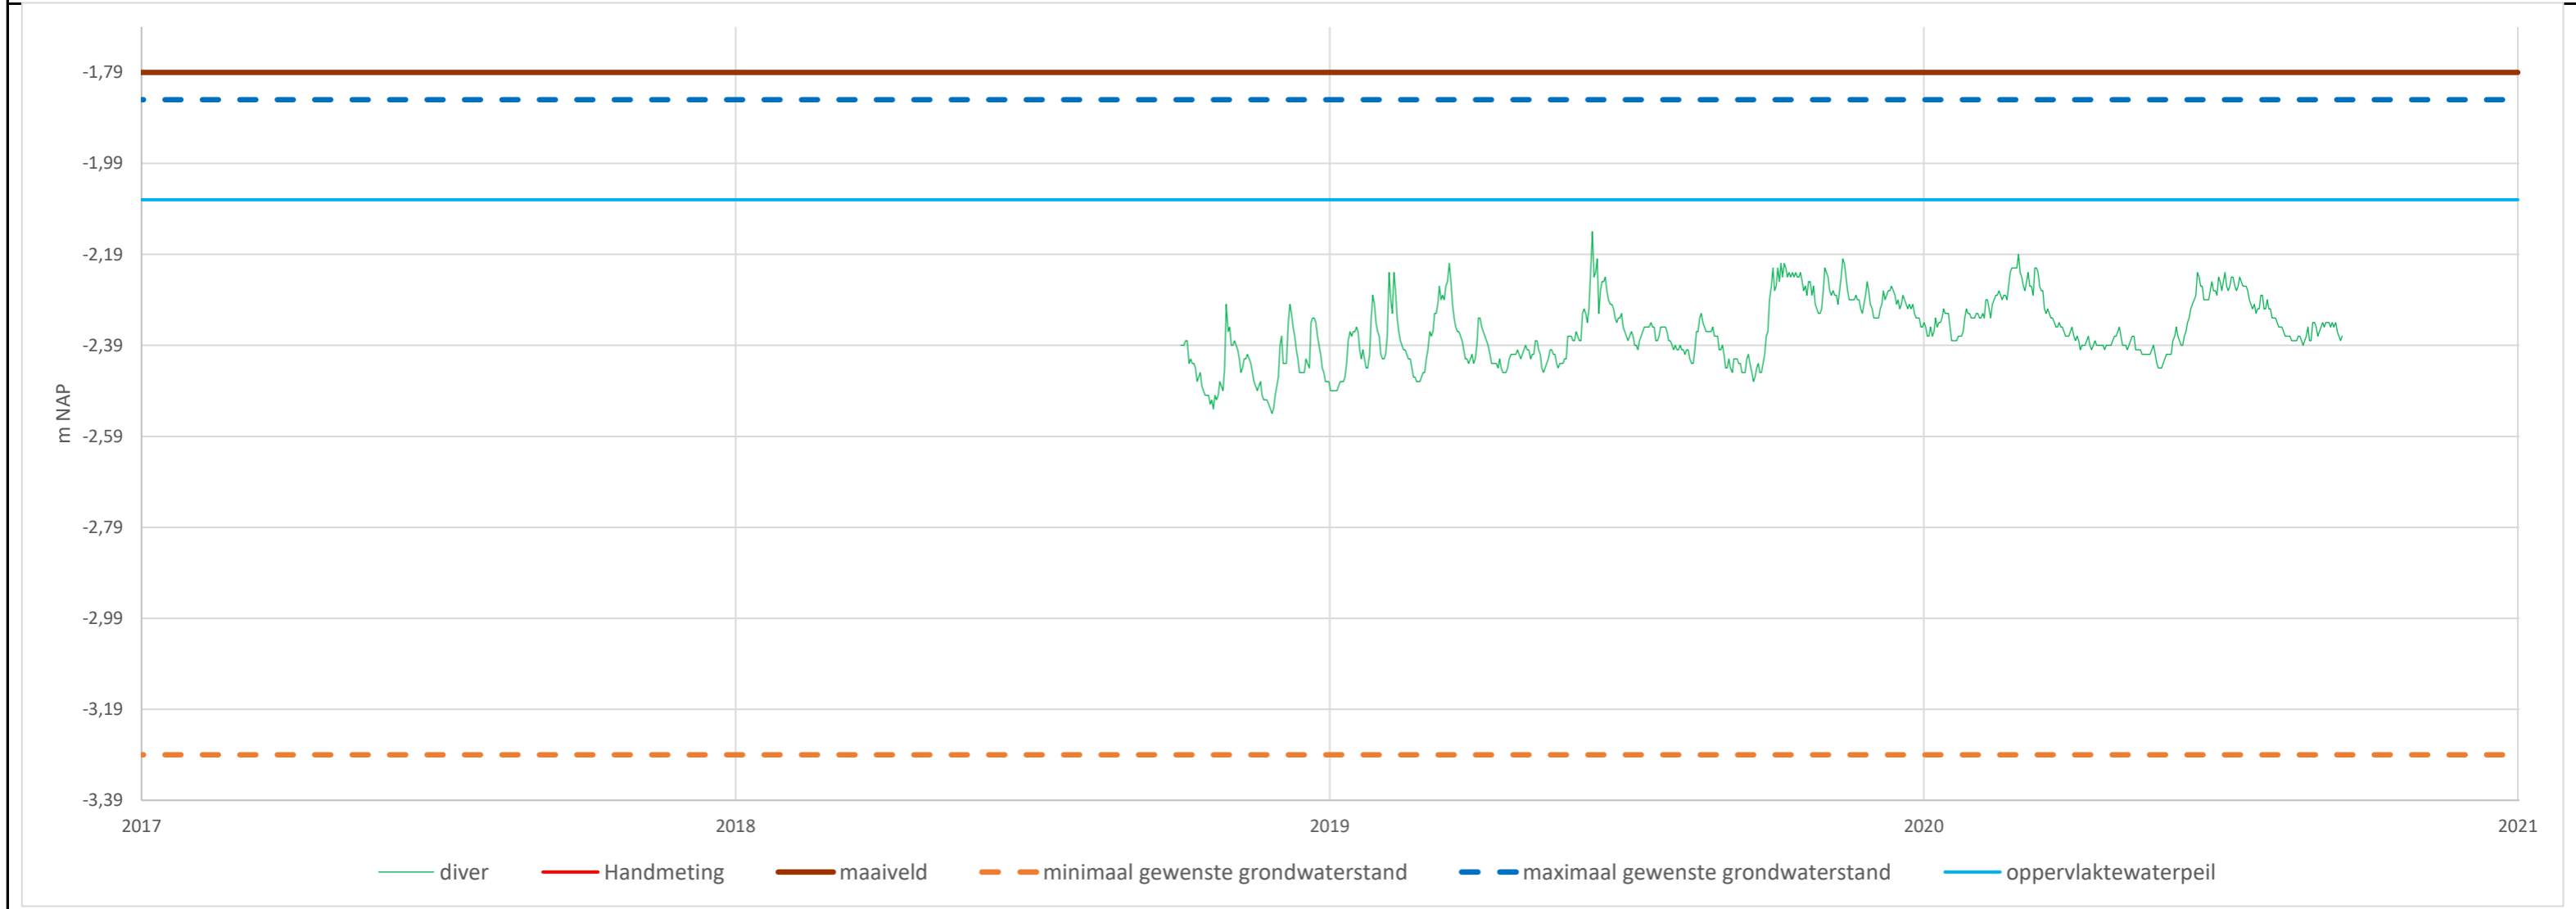
Peilbuis PB54: Tuinstraat (zuid) nr.11

Algemene informatie		Opvallendheden	Acties
<p>Locatie: Straat: Tuinstraat (zuid) nr.11 Ter plaatse van: Minimale afstand tot bebouwing: 5m Maaiveldhoogte: -1,79 m N.A.P.</p> <p>Grondwaterstanden: GHG: -2,26 m N.A.P. Gemiddelde grondwaterstand (mediaan): -2,36 m N.A.P. GLG: -2,45 m N.A.P.</p> <p>Overige informatie: Type monitoring: Divermeting Begin handmeting: - Begin divermeting: 2-10-2018 Rioolvervanging:</p>		<ul style="list-style-type: none"> Op deze locatie voldoet de grondwaterstand aan het gemeentelijk beleid. De grondwaterstanden fluctueren binnen de maximaal en minimaal gewenste grondwaterstand 	<ul style="list-style-type: none"> Geen directe acties noodzakelijk.

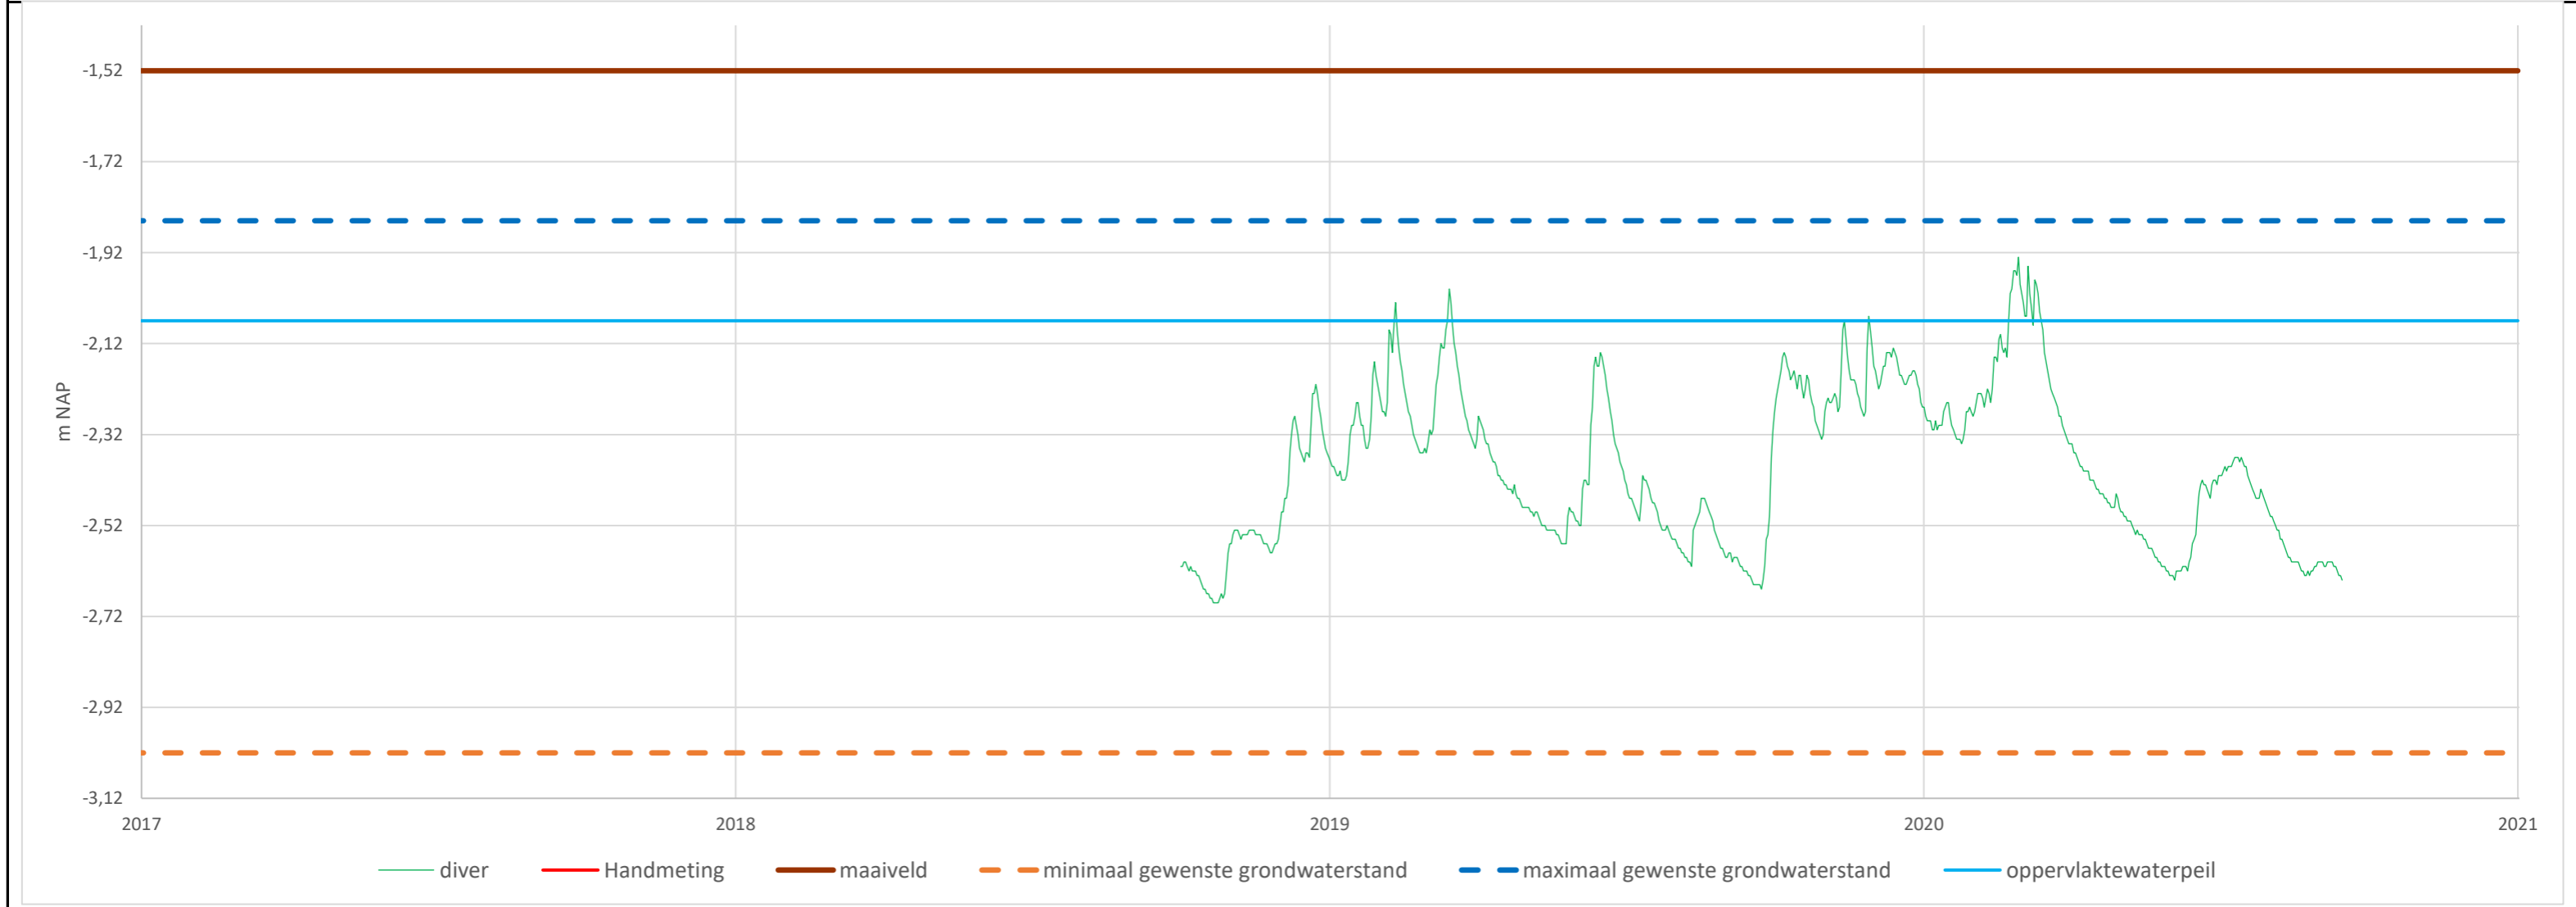
Peilbuis PB55: Burgerdijkstraat nr.44

Algemene informatie		Opvallendheden	Acties
<p>Locatie: Straat: Burgerdijkstraat nr.44 Ter plaatse van: Minimale afstand tot bebouwing: 6m Maaiveldhoogte: -1,52 m N.A.P.</p> <p>Grondwaterstanden: GHG: -2,16 m N.A.P. Gemiddelde grondwaterstand (mediaan): -2,41 m N.A.P. GLG: -2,61 m N.A.P.</p> <p>Overige informatie: Type monitoring: Divermeting Begin handmeting: - Begin divermeting: 2-10-2018 Rioolvervanging:</p>		<ul style="list-style-type: none"> Op deze locatie voldoet de grondwaterstand aan het gemeentelijk beleid. De grondwaterstanden fluctueren binnen de maximaal en minimaal gewenste grondwaterstand 	<ul style="list-style-type: none"> Geen directe acties noodzakelijk.
