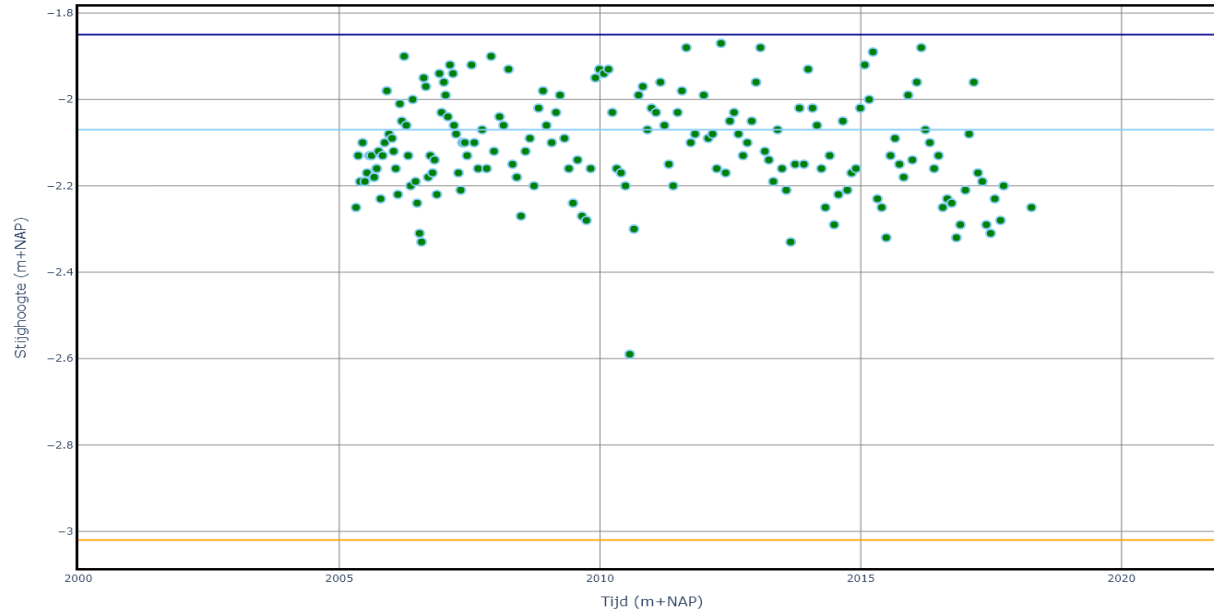
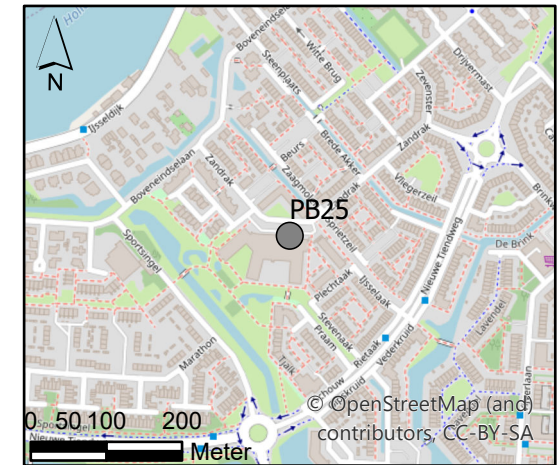
PB25

Op deze locatie voldoet de grondwaterstand aan het gemeentelijk beleid. De grondwaterstanden fluctueren binnen de maximaal en minimaal gewenste grondwaterstand.

Geen directe acties noodzakelijk. Peilbuis vervallen in 2017.

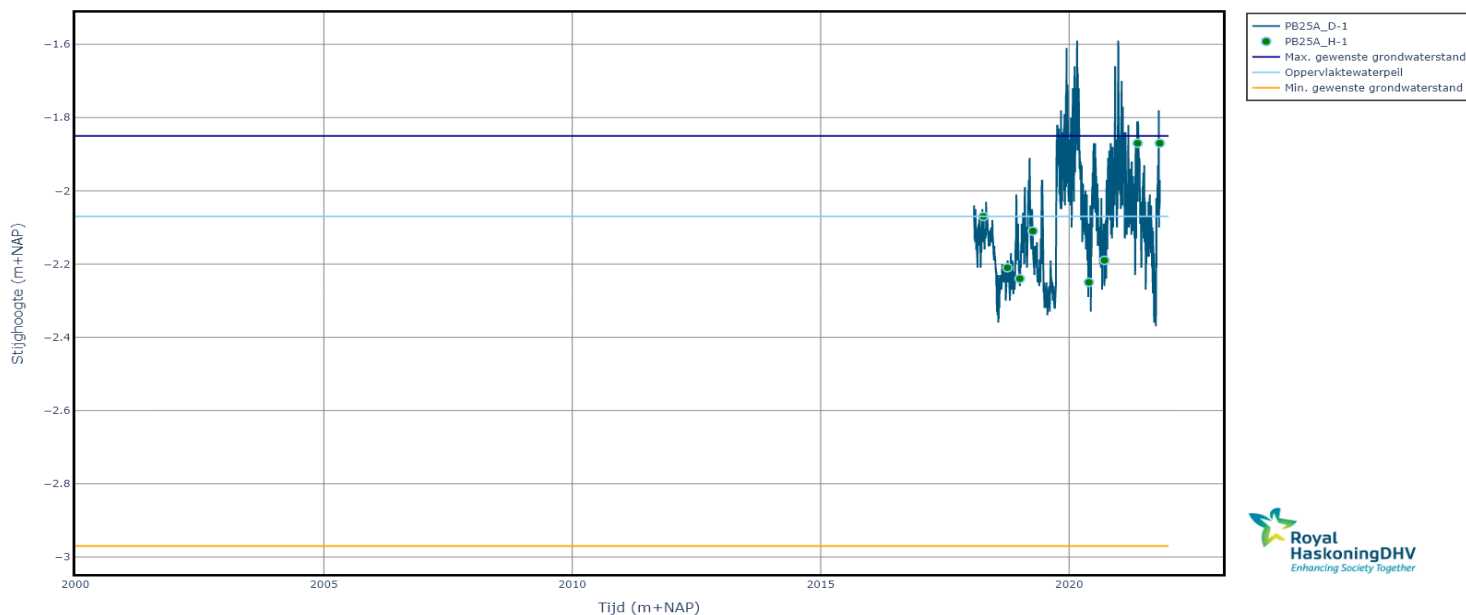
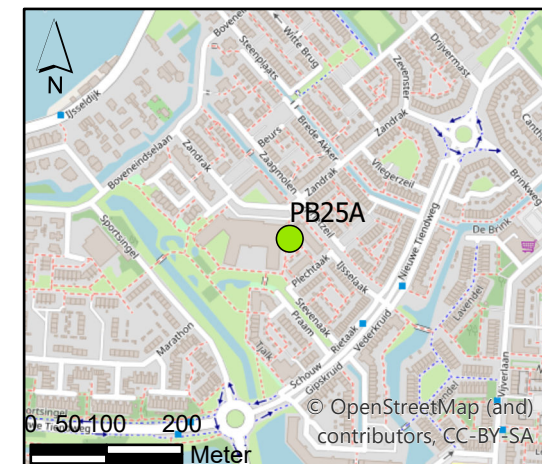
PB25A

Op deze locatie voldoet de grondwaterstand aan het gemeentelijk beleid. De grondwaterstanden fluctueren binnen de maximaal en minimaal gewenste grondwaterstand. Nieuwe diver geplaatst op 31-01-2018. De waterstanden zijn vergelijkbaar met de oude peilbuislocatie (PB25). De waterstanden komen met name in het begin en eind van elk jaar kortstondig boven de maximaal gewenste grondwaterstand.

Geen directe acties noodzakelijk.

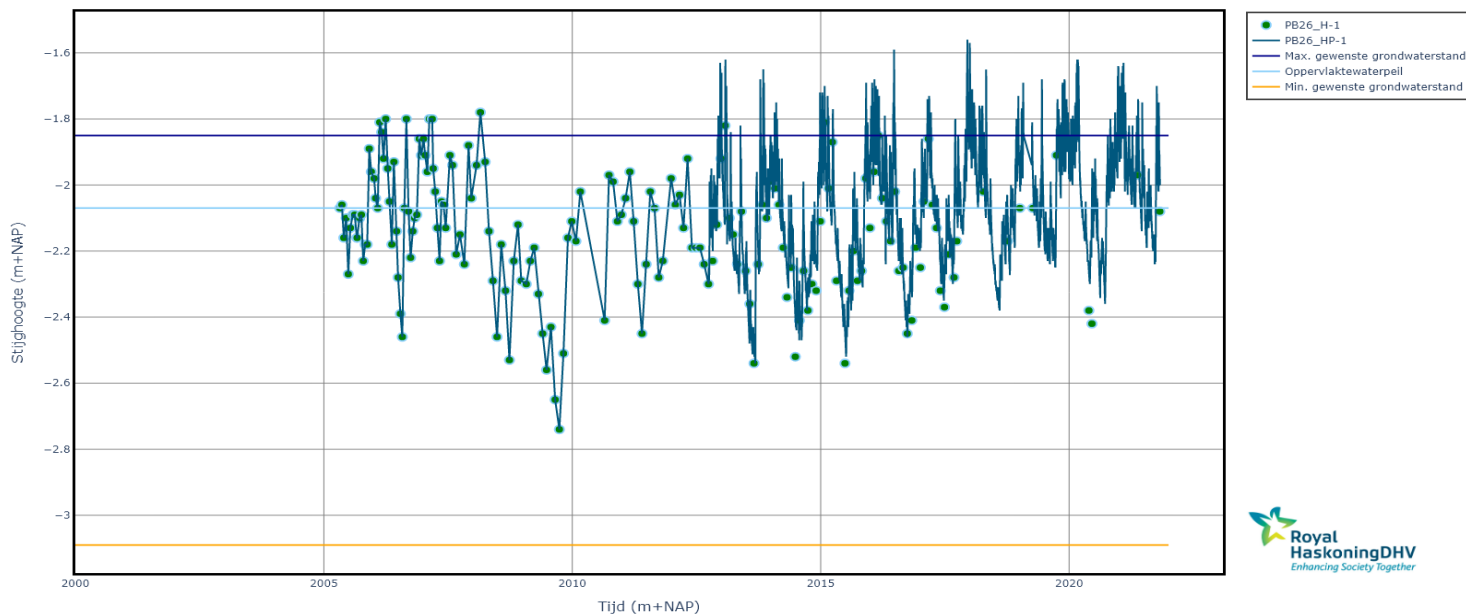
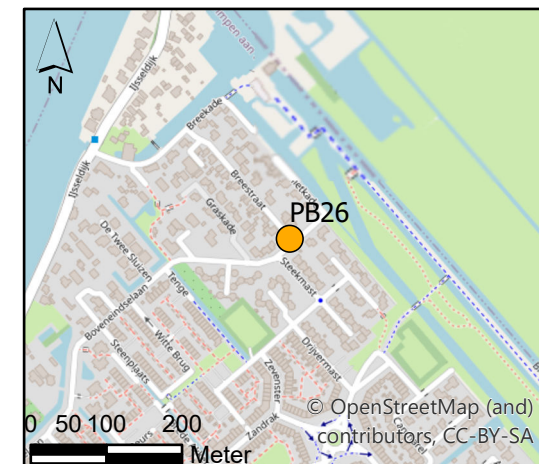
PB26

Op deze locatie voldoet de grondwaterstand niet aan het gemeentelijk beleid. Er worden regelmatig waterstanden gemeten boven de maximaal gewenste grondwaterstand van periode langer dan 4 weken en drie opeenvolgende jaren. Er is dus sprake van een structureel hoge grondwaterstand. Reconstructie gepland in 2022 waarbij DT-riolering wordt aangelgd. Daarmee zal de grondwaterstand naar verwachting worden verlaagd tot oppervlaktewaterstand.

Effect structureel hoge grondwaterstanden nagaan. Effect reconstructie op grondwaterstand monitoren.

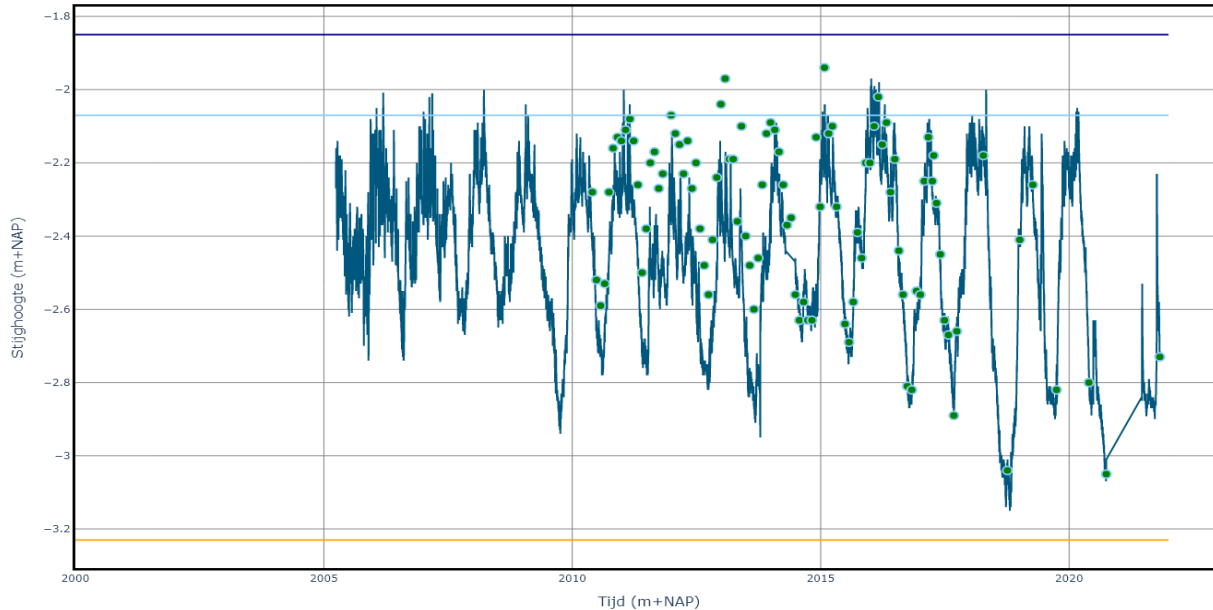
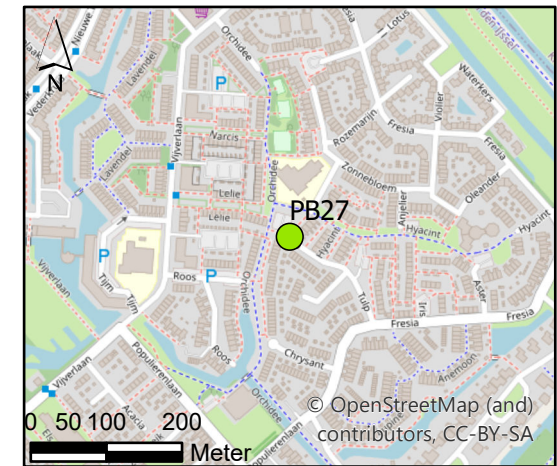
PB27

Op deze locatie voldoet de grondwaterstand aan het gemeentelijk beleid. Op deze locatie fluctueren de grondwaterstanden binnen de maximaal en minimaal gewenste grondwaterstand.

In 2014 is de inhangdiepte gecontroleerd, sindsdien komen de hand- en divermetingen overeen.

In de zomer van 2018 en 2020 zakt de waterstand verder dan voorheen maar blijft boven de minimaal gewenste grondwaterstand.

De verlaagde grondwaterstanden kunnen een gevolg zijn van tijdelijke bemaling tijdens uitvoering van reconstructie in de omgeving.

In 2021 is het riool vervangen en is DT-riolering aangelegd. Het effect daarvan zal in de komende periode zichtbaar moeten worden. In juni 2021 is een vervangende drukmeter geplaatst.

Geen directe acties noodzakelijk. Monitoring effect rioolvervanging en aanleg DT-riolering.

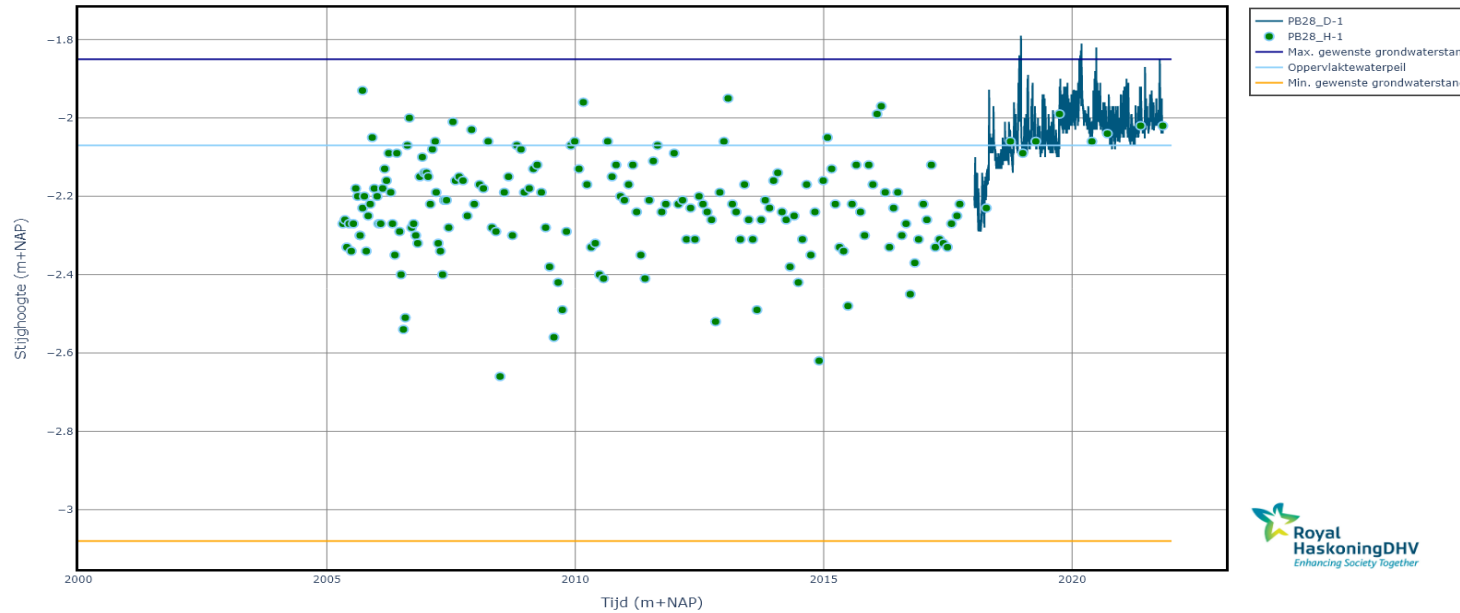
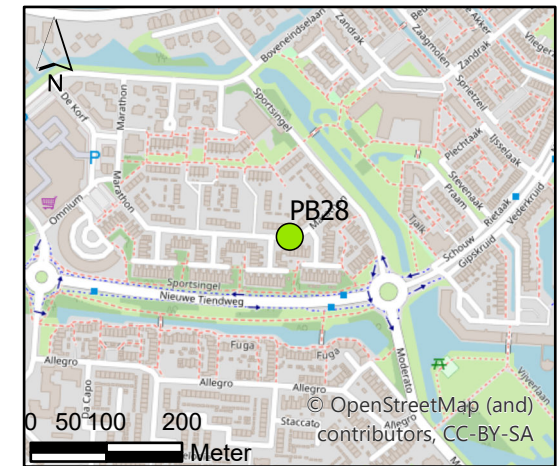
PB28

Op deze locatie voldoet de grondwaterstand aan het gemeentelijk beleid. De grondwaterstanden fluctueren binnen de maximaal en minimaal gewenste grondwaterstand. Op 05-01-2018 is een diver geïnstalleerd. Sinds de vervanging van het riool en aanleg drainage in 2017 is er een stijging van de grondwaterstand waargenomen. De waterstand blijft beneden de maximaal gewenste grondwaterstand.

Geen directe acties noodzakelijk. Effect van drainage blijven monitoren.

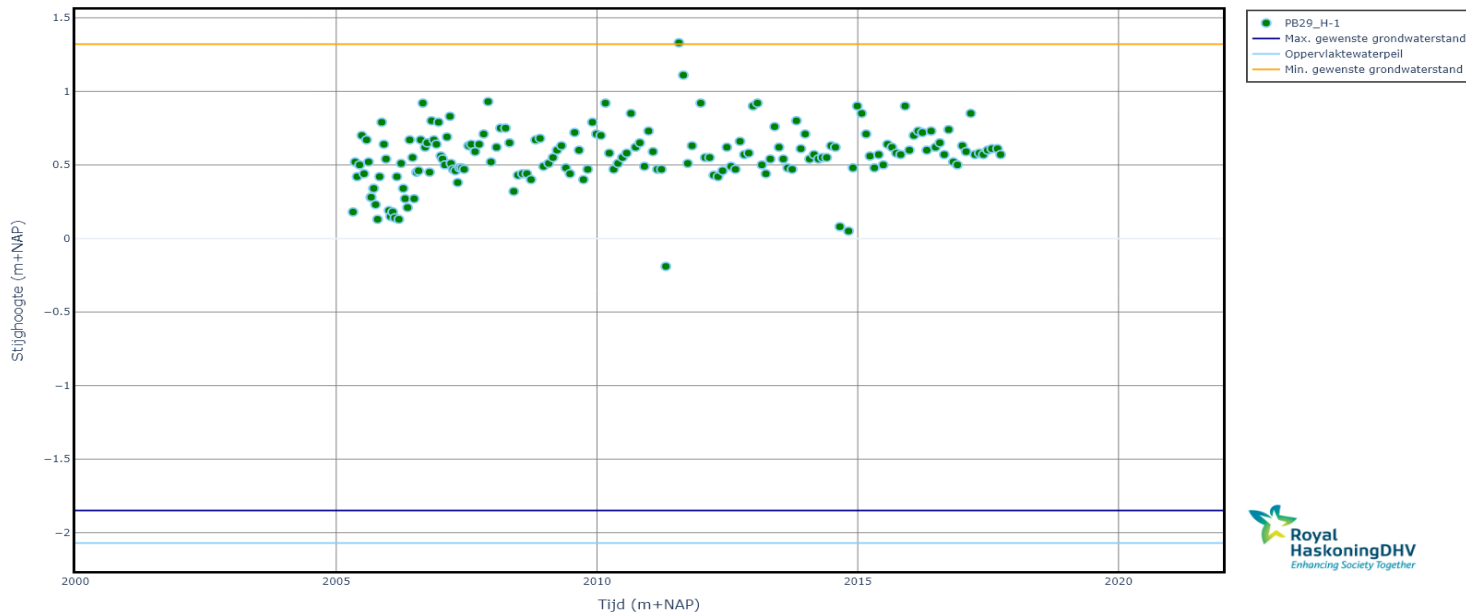
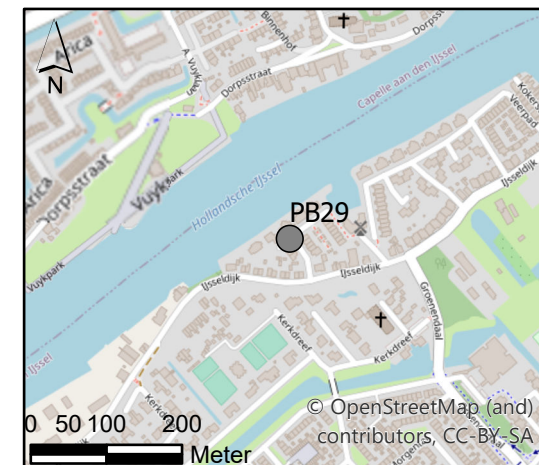
PB29

Op deze locatie is een structureel te lage grondwaterstand. Bij deze peilbuis ligt de grondwaterstand meer dan 2 meter onder maaiveld. De lage grondwaterstanden zijn te verklaren doordat dit een buitendijks gebied betreft waarbij het maaiveld veel hoger ligt dan het omliggende oppervlaktewaterpeil.

De Gemeente heeft aangegeven dat in dit gebied alleen maar nieuwbouw voorkomt met betonnen paalfundering. Het gebied als geheel is woonwijk zonder kwetsbare groenvoorzieningen. Zetting zal naar verwachting ook geen probleem zijn (niet meer dan in andere gebieden binnen Krimpen) doordat bij de aanleg van de wijk ophoging/grondverbetering heeft plaatsgevonden. Langs de dijk (IJsseldijk) bevindt zich echter wel bebouwing met als bouwjaar 1959 en 1936 of ouder. Deze bebouwing kan wel gevoelig zijn voor lage grondwaterstanden.

Er is de afgelopen jaren weinig verandering in de hoogte of het patroon van de grondwaterstanden waar te nemen. Wat opvalt zijn twee lage metingen eind 2014, de oorzaak is niet bekend.

Geen directe acties noodzakelijk. Structureel lage grondwaterstanden zorgen niet voor overlast.
Peilbuis vervallen in 2017.

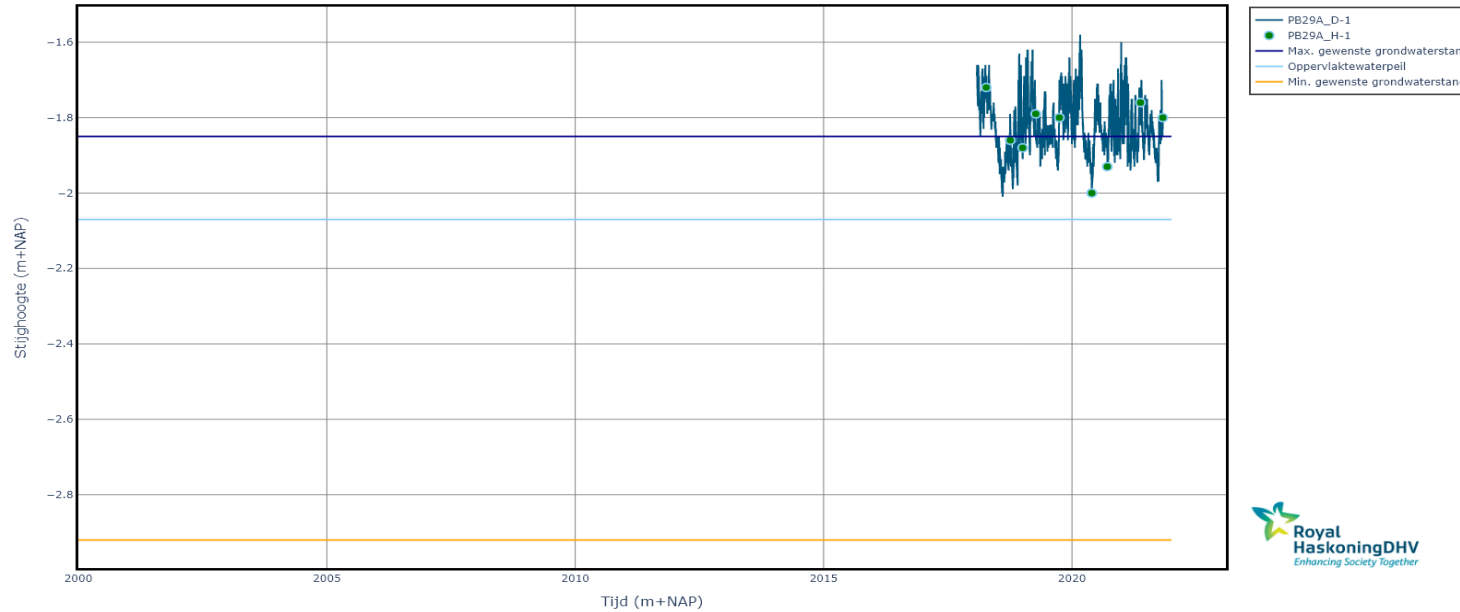
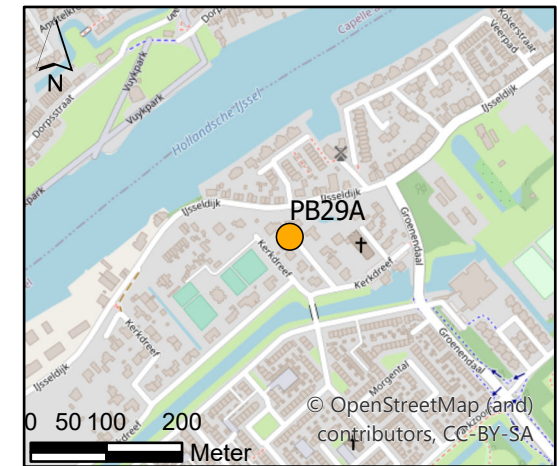
PB29A

Op deze locatie voldoet de grondwaterstand niet aan het gemeentelijk beleid. Er worden regelmatig waterstanden gemeten boven de maximaal gewenste grondwaterstand van periode langer dan 4 weken en drie opeenvolgende jaren. Er is dus sprake van een structureel hoge grondwaterstand. Reconstructie gepland in 2030.

Effect structureel hoge grondwaterstanden nagaan.

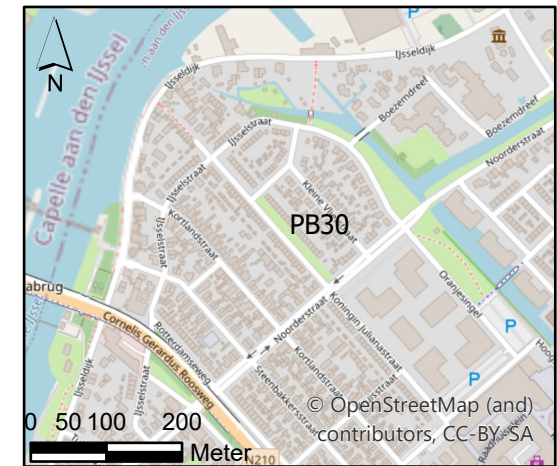
PB30

Op deze locatie is een structureel te lage grondwaterstand. De oorzaak hiervan is bekend. De peilbuis staat nabij de riolering die lek is. Het grondwater wordt via de riolering afgevoerd. De oorzaak van de lage grondwaterstand is dus bekend. Het drainerende effect van de lekke riolering is zeer lokaal, zie peilbuis 30A.

Geen directe acties noodzakelijk. Structureel lage grondwaterstand is zeer lokaal en in de komende jaren zal vervangng van de lekke riolering plaatsvinden.

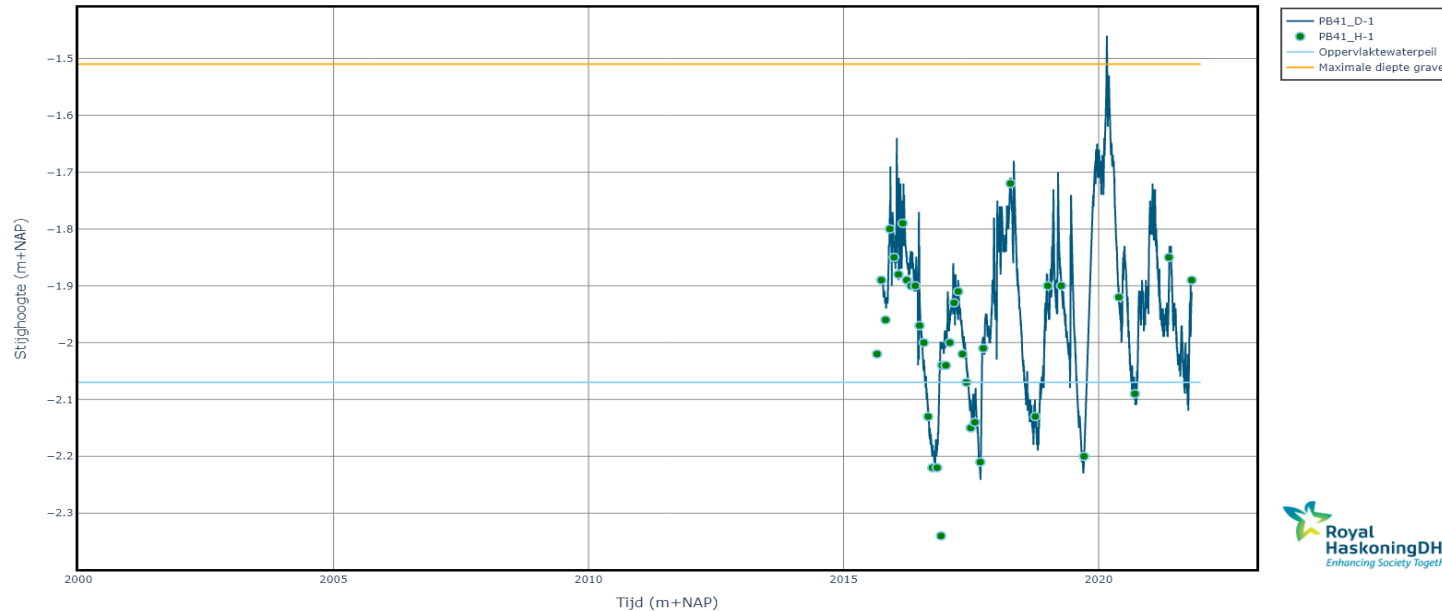
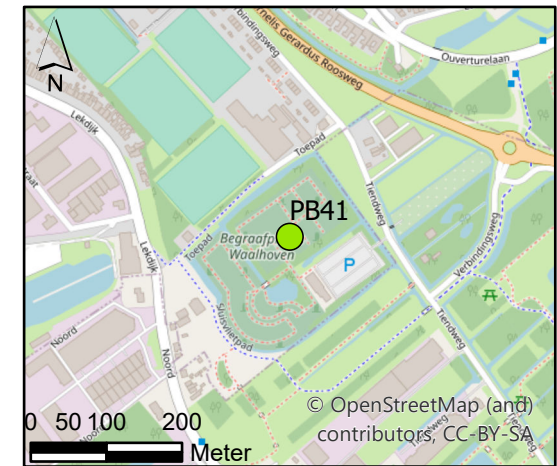
PB41

Op deze locatie moet voldaan worden aan de voorschriften uit het Besluit op de Lijkbezorging. Op begraafplaatsen geldt dat de onderkant van de graven zich minstens 0,3 meter boven de GHG bevindt. Op basis van de gemeten grondwaterstand ligt GHG op circa -1,76 m NAP. De maximale toegestane diepte van de graven is dus -1,46 meter NAP bij deze grondwaterstand dit is circa 1,45 m onder maaiveld. Hierbij dient opgemerkt te worden dat de GHG gebaseerd is op de hele meetreeks, welke korter is dan 8 jaar.

Geen directe acties noodzakelijk. Nagaan welke maximaal grondwaterstand is toegestaan op basis van het niveau onderkant graven.

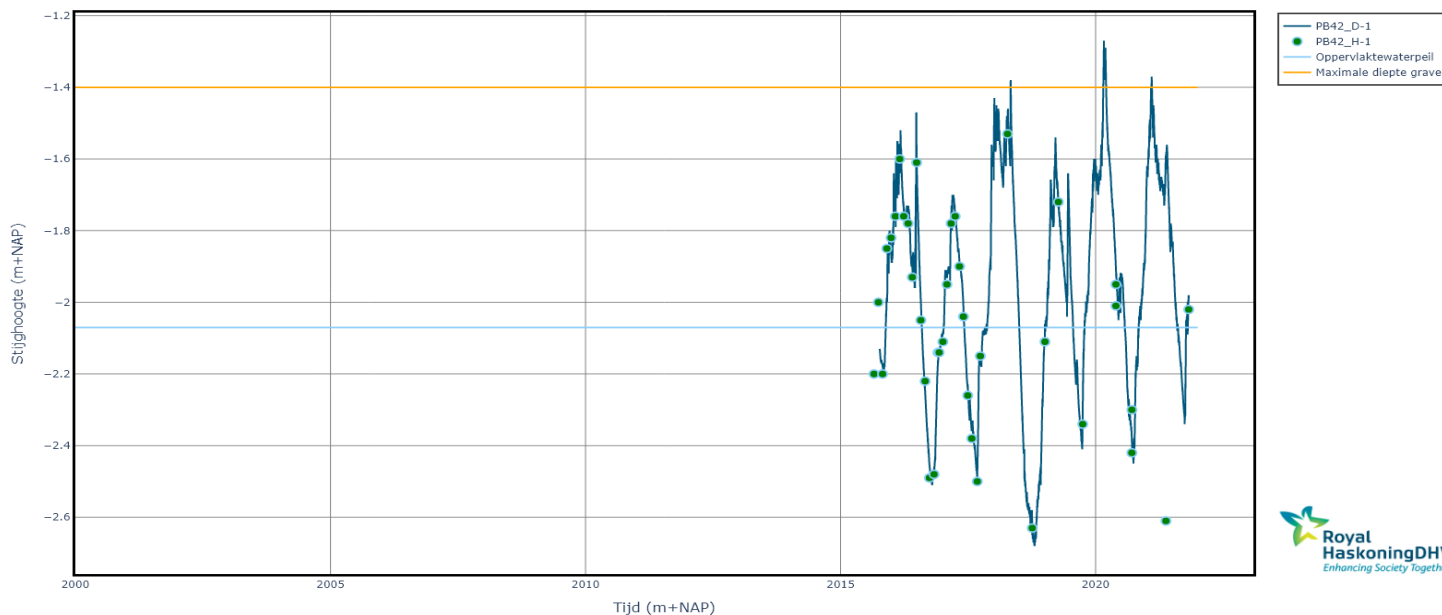
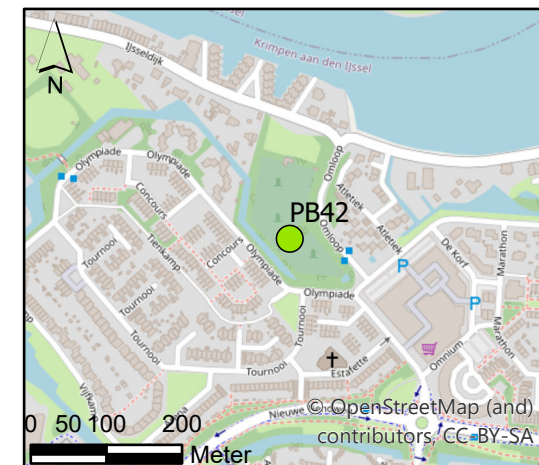
PB42

Op deze locatie moet voldaan worden aan de voorschriften uit het Besluit op de Lijkbezorging. Op begraafplaatsen geldt dat de onderkant van de graven zich minstens 0,3 meter boven de GHG bevindt. Op basis van de gemeten grondwaterstand ligt de GHG op circa -1,58 m NAP. De maximale toegestane diepte van de graven is dus -1,28 m NAP, dit is circa 0,83 m onder maaiveld. Hierbij dient opgemerkt te worden dat de GHG gebaseerd is op de hele meetreeks, welke korter is dan 8 jaar.

Geen directe acties noodzakelijk. Nagaan welke maximaal grondwaterstand is toegestaan op basis van het niveau onderkant graven.

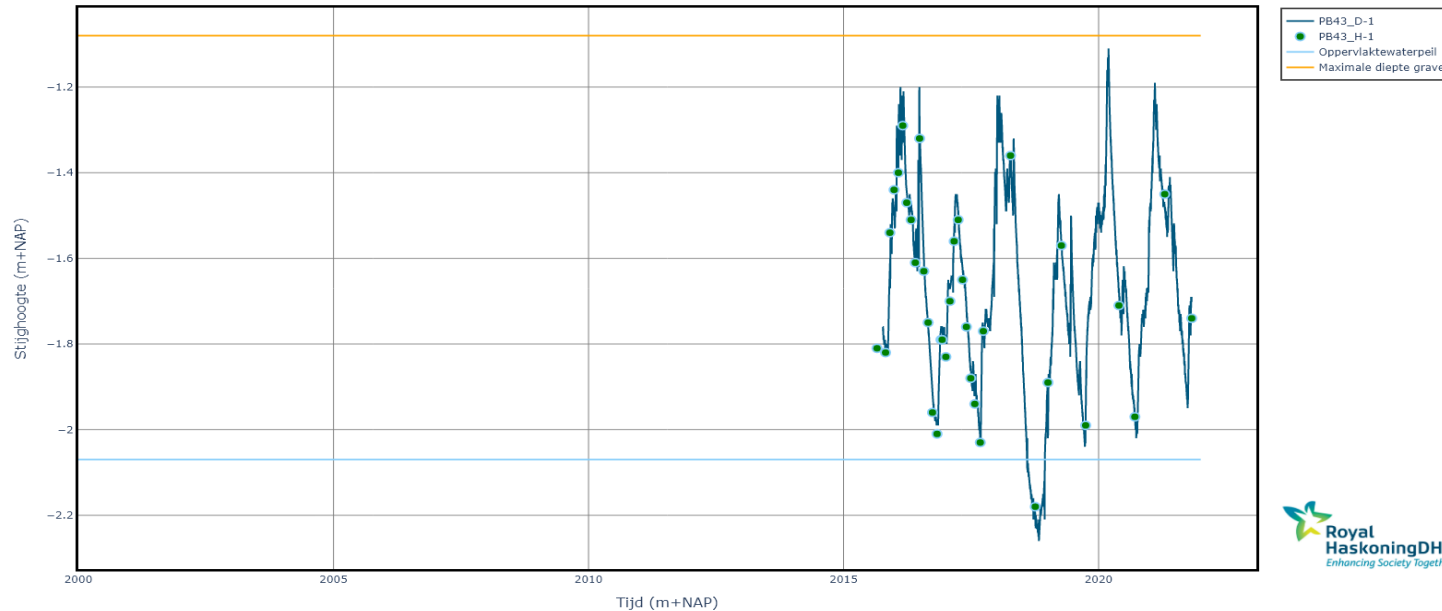
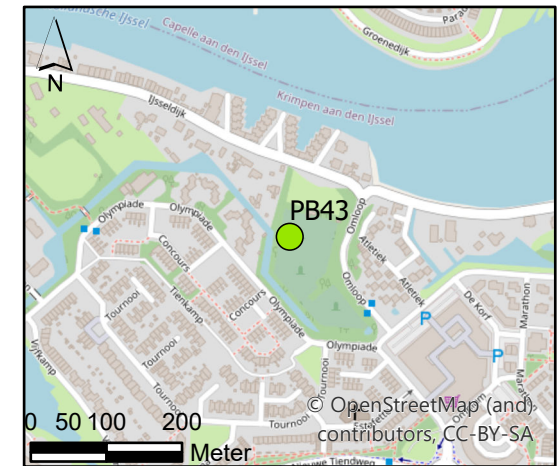
PB43

Op deze locatie moet voldaan worden aan de voorschriften uit het Besluit op de Lijkbezorging. Op begraafplaatsen geldt dat de onderkant van de graven zich minstens 0,3 meter boven de GHG bevindt. Op basis van de gemeten grondwaterstand ligt GHG op circa -1,38 m NAP. De maximale toegestane diepte van de graven is dus -1,08 m NAP, dit is circa 0,95 meter onder maaiveld bij deze grondwaterstand. Hierbij dient opgemerkt te worden dat de GHG gebaseerd is op de hele meetreeks, welke korter is dan 8 jaar.

Geen directe acties noodzakelijk. Nagaan welke maximaal grondwaterstand is toegestaan op basis van het niveau onderkant graven.

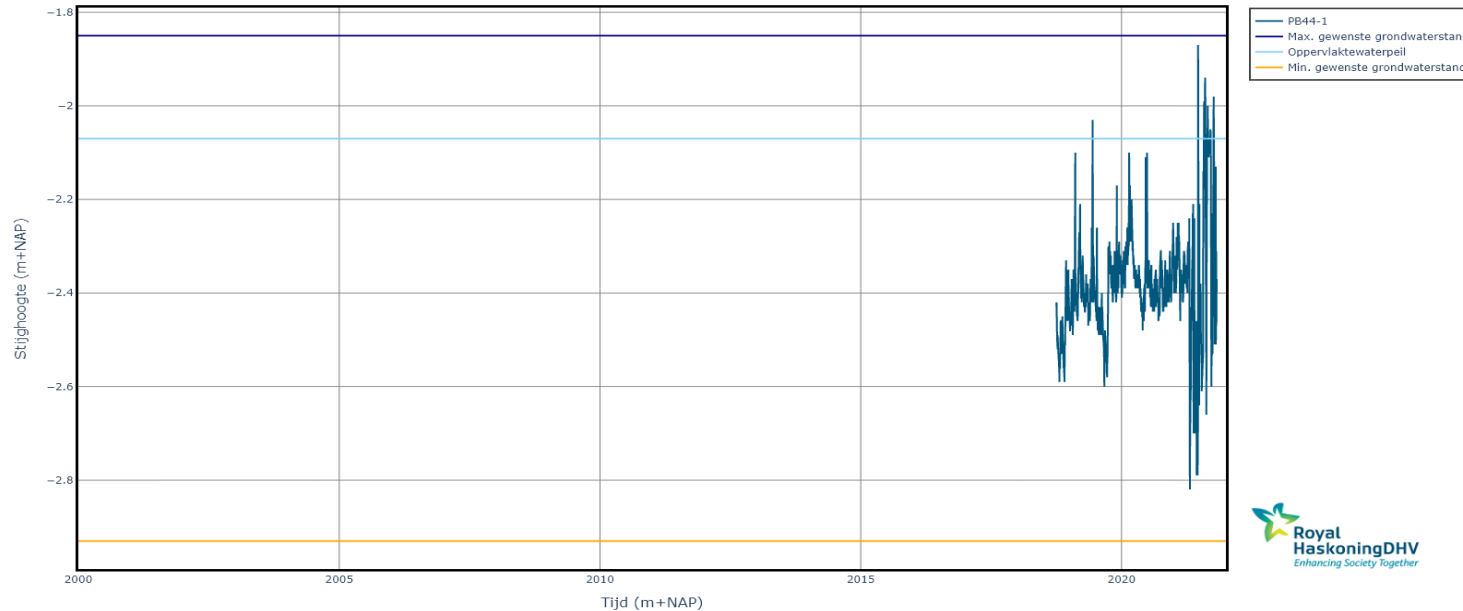
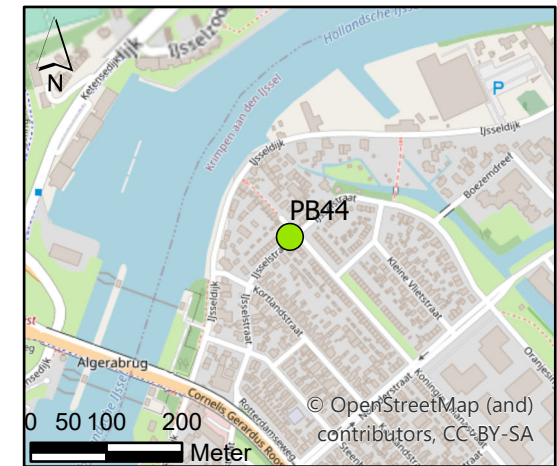
PB44

Op deze locatie voldoet de grondwaterstand aan het gemeentelijk beleid. De grondwaterstanden fluctueren binnen de maximaal en minimaal gewenste grondwaterstand. In 2021 is het riool vervangen en is DT-riolering aangelegd. Hierdoor zal de grondwaterstand veranderen. Vanaf april 2021 vertonen de metingen meer fluctuatie dan voorheen, mogelijk zijn deze beïnvloed door werkzaamheden in de buurt.

Geen directe acties noodzakelijk. Monitoren effecten aanleg DT-stelsel.

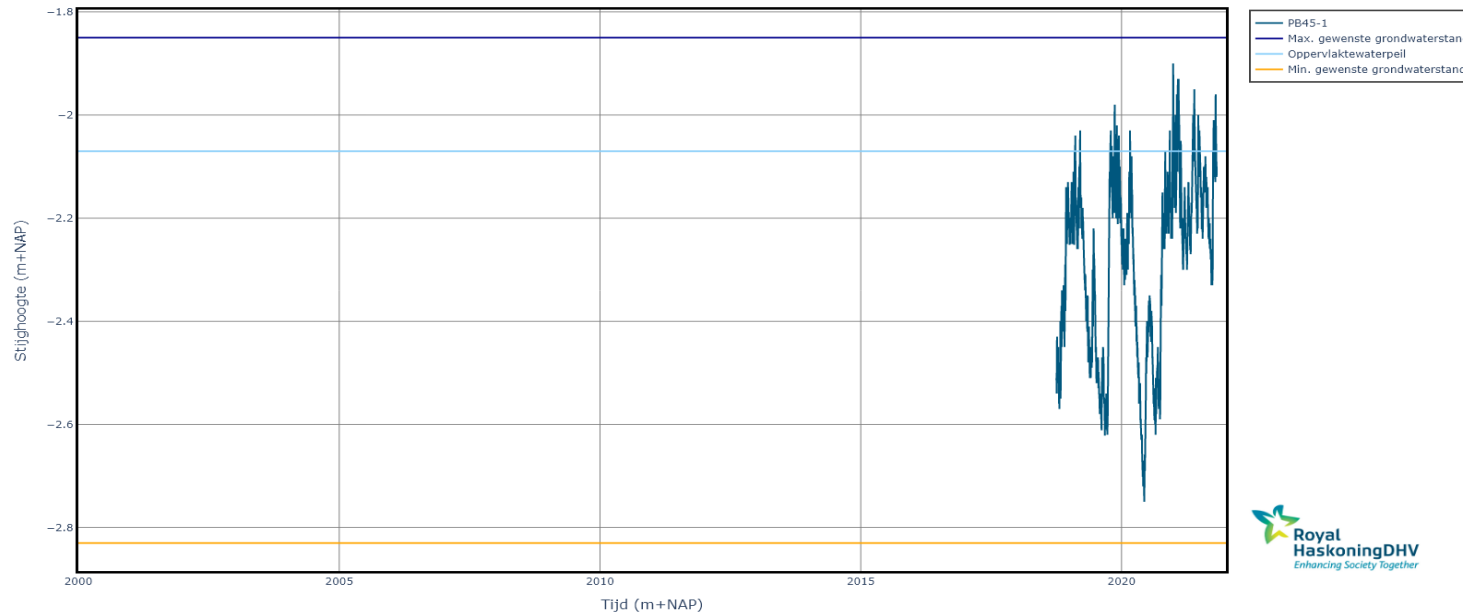
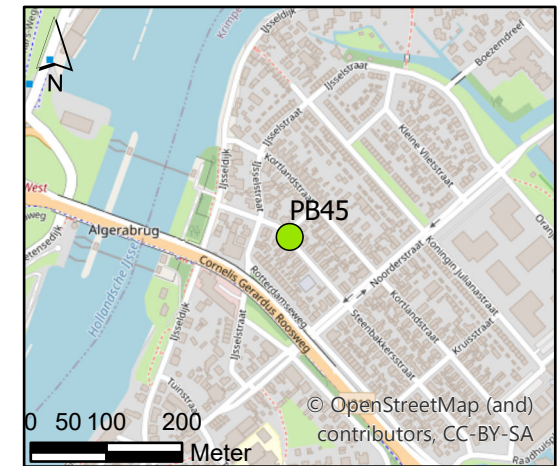
PB45

Op deze locatie voldoet de grondwaterstand aan het gemeentelijk beleid. De grondwaterstanden fluctueren binnen de maximaal en minimaal gewenste grondwaterstand. Grondwaterstand zakt in droge zomers sterk uit. Dat is een risico voor bebouwing op staal. In 2021 is het riool gerelined waardoor de drainerende werking van het riool is opgeheven. Teven is drainage aangelegd. De grondwaterstand zal daardoor veranderen.

Geen directe acties noodzakelijk. Effect relinen en aanleg drainage monitoren.

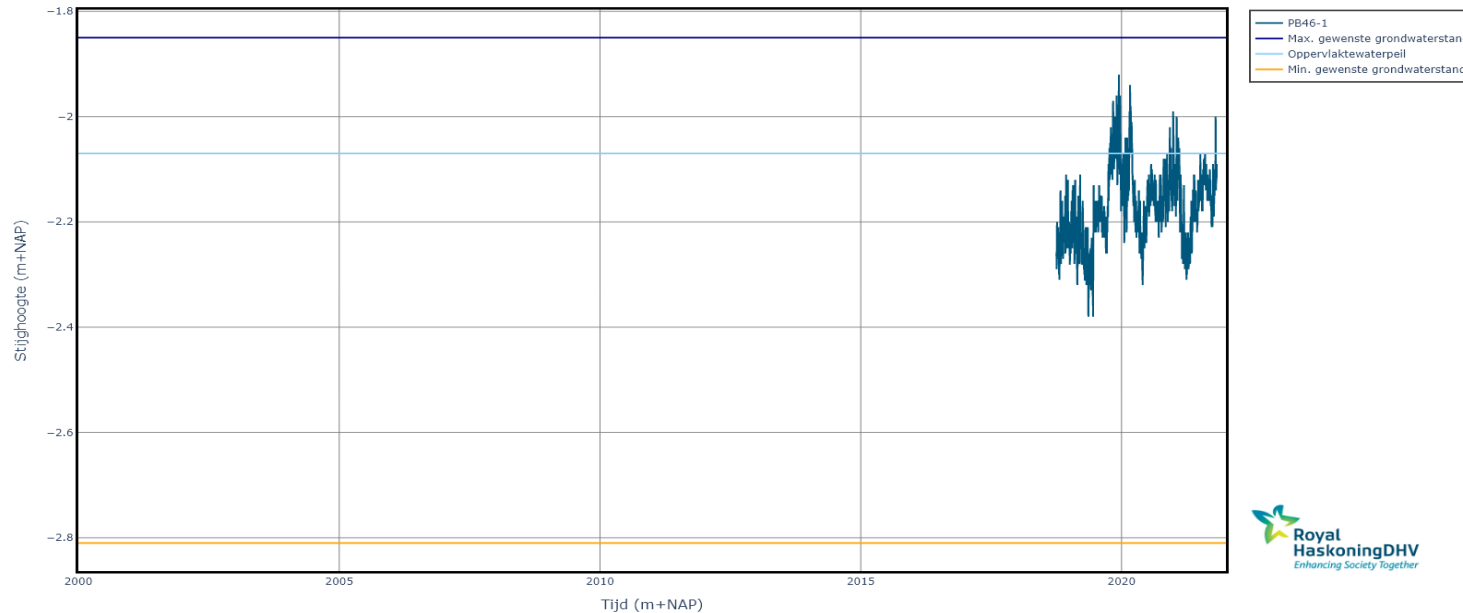
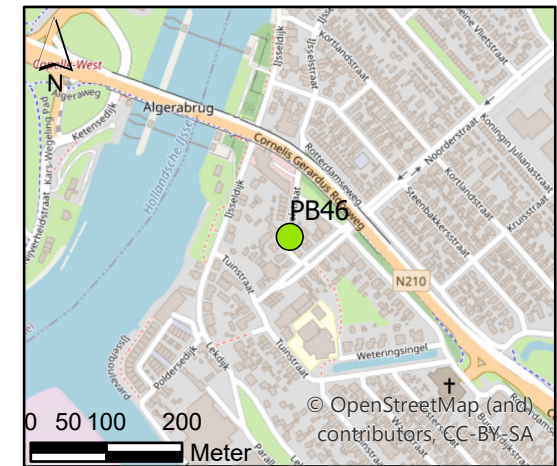
PB46

Op deze locatie voldoet de grondwaterstand aan het gemeentelijk beleid. De grondwaterstanden fluctueren binnen de maximaal en minimaal gewenste grondwaterstand. Reconstructie gepland in 2022.

Geen directe acties noodzakelijk.

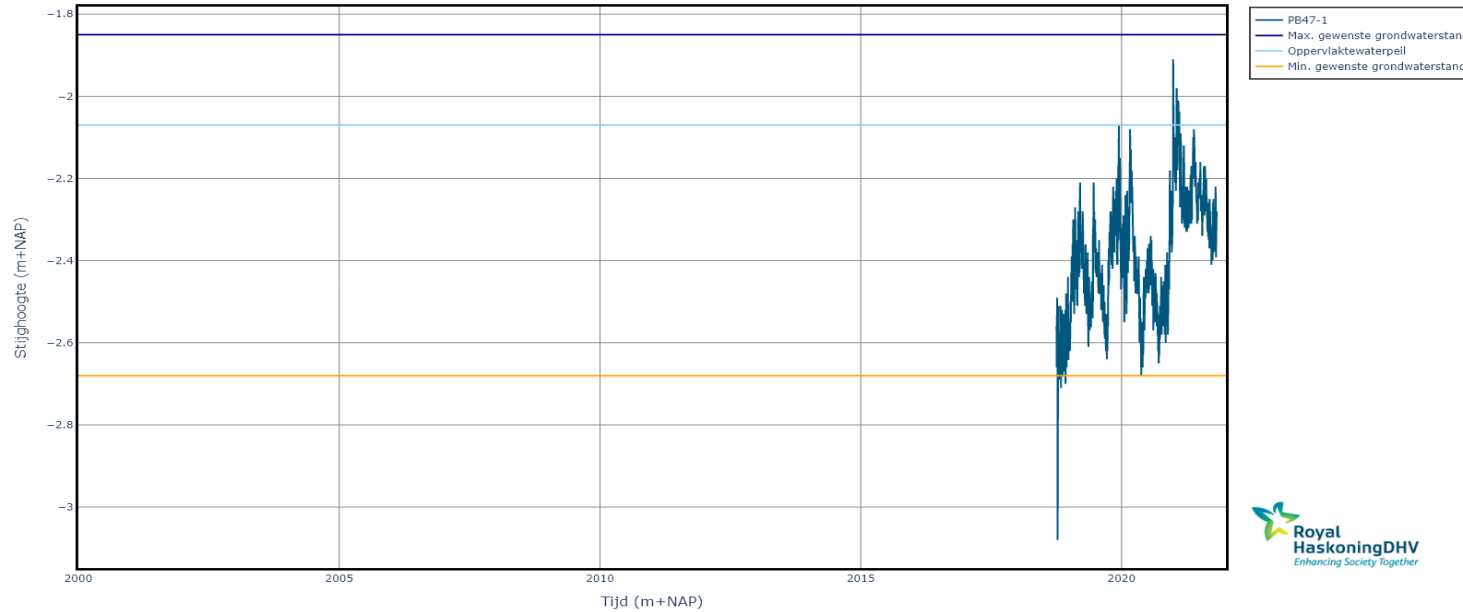
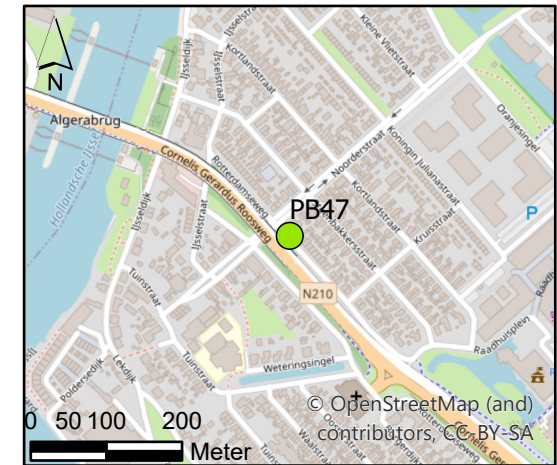
PB47

Op deze locatie voldoet de grondwaterstand aan het gemeentelijk beleid. De grondwaterstanden fluctueren binnen de maximaal en minimaal gewenste grondwaterstand. Grondwaterstand zakt in droge zomer sterk uit. In 2020 is riool vervangen en DT-riool aangelegd.

Geen directe acties noodzakelijk. Monitoren effect rioolvervanging en aanleg drainage.

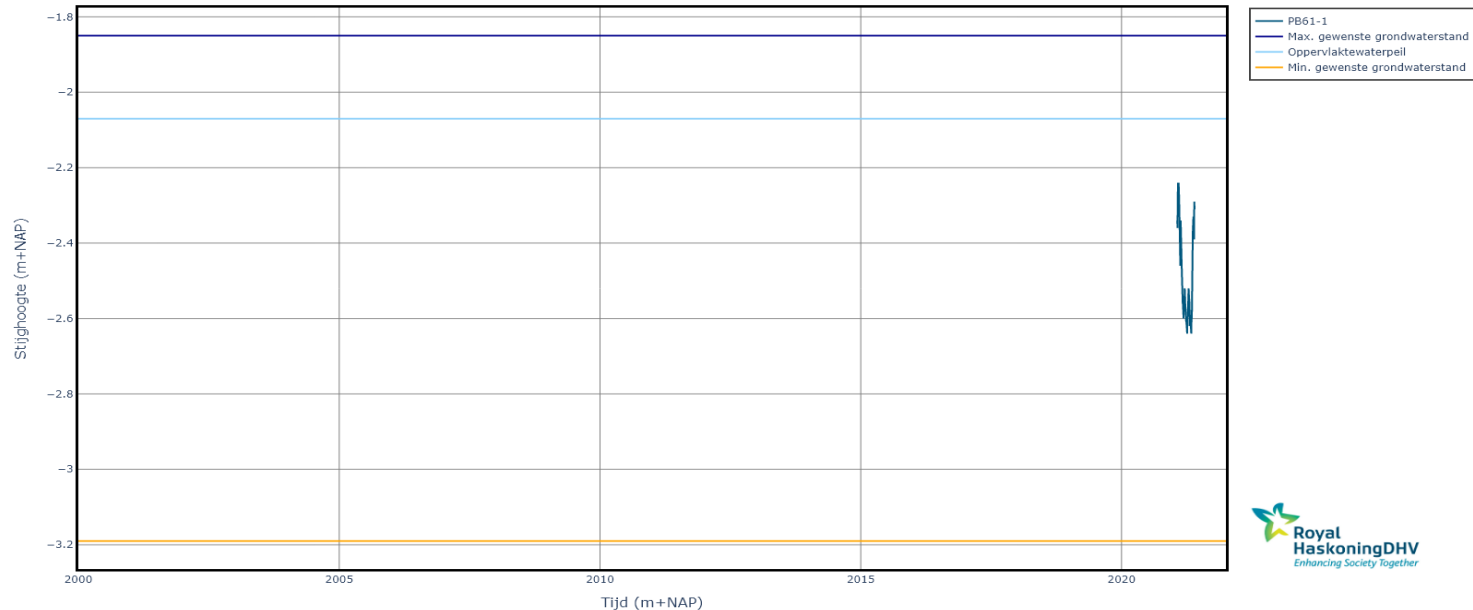
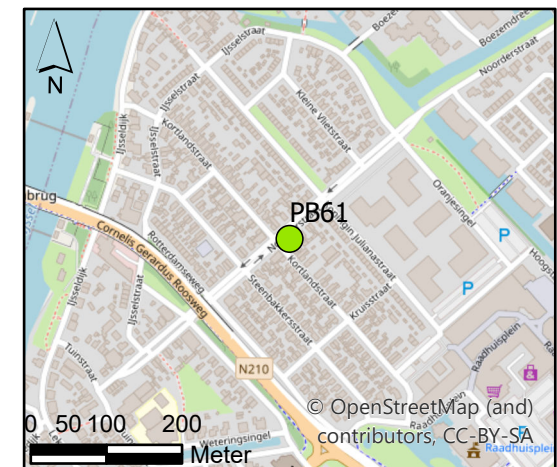
PB61

GHG: -2,31 mNAP
GG: -2,53 mNAP
GLG: -2,62 mNAP

Dit meetpunt is geplaatst ivm werkzaamheden Noorderstraat.

Geen directe acties noodzakelijk.

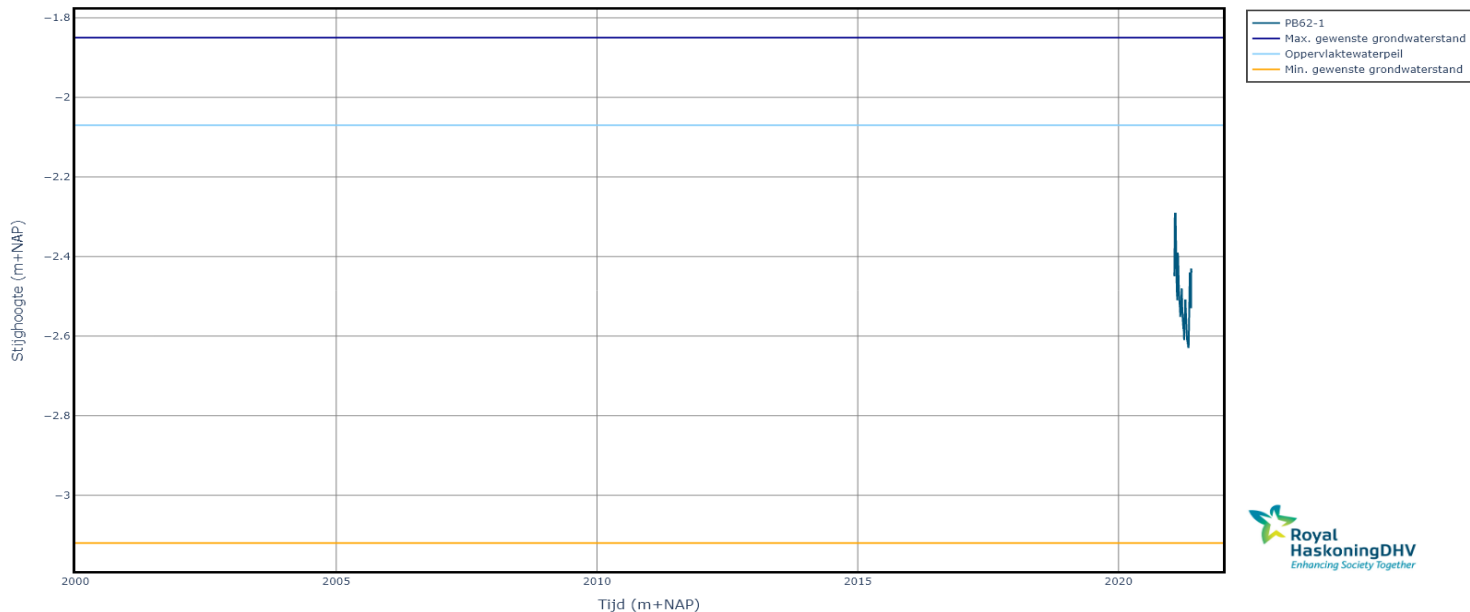
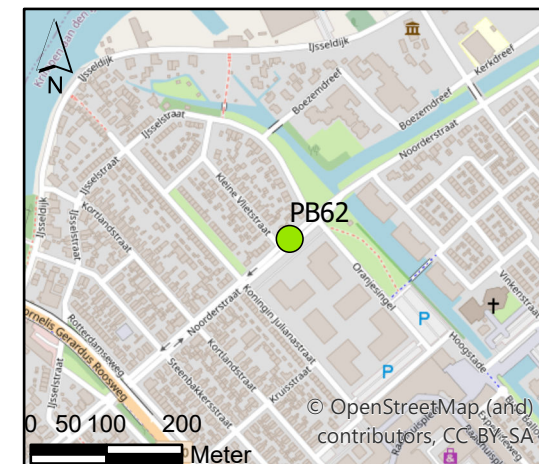
PB62

GHG: -2,40 mNAP
GG: -2,52 mNAP
GLG: -2,61 mNAP

Dit meetpunt is geplaatst ivm werkzaamheden Noorderstraat

Geen directe acties noodzakelijk.

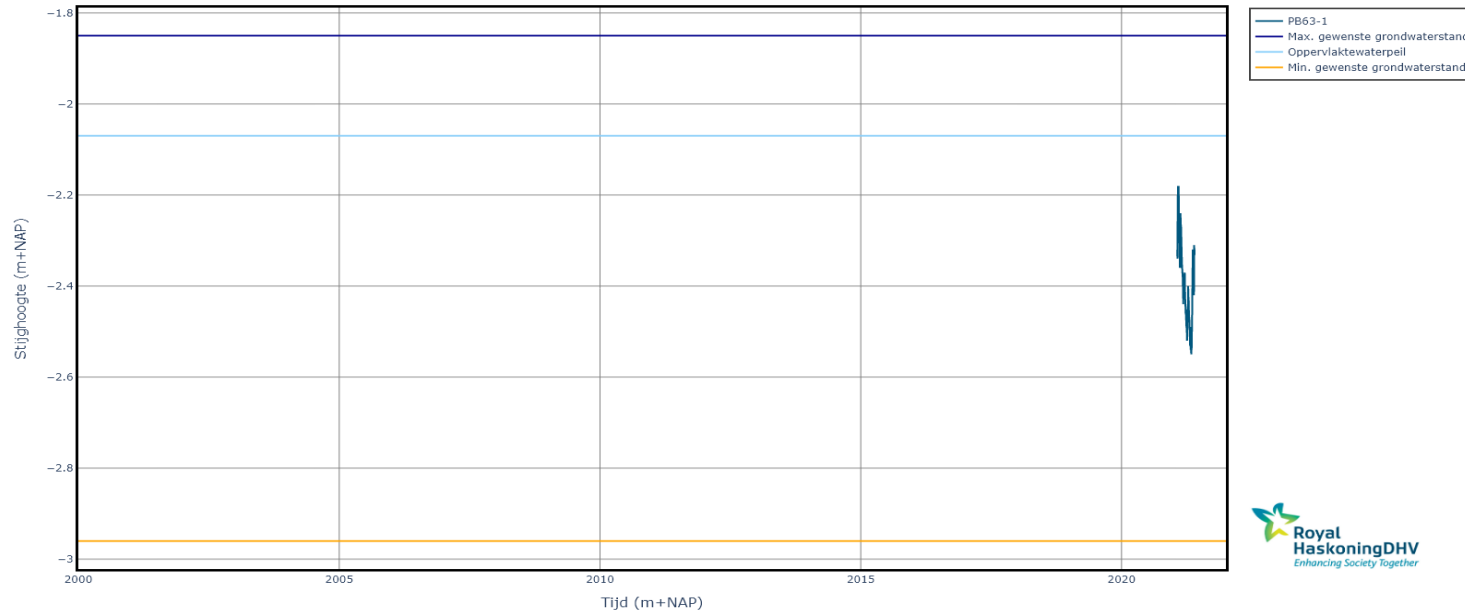
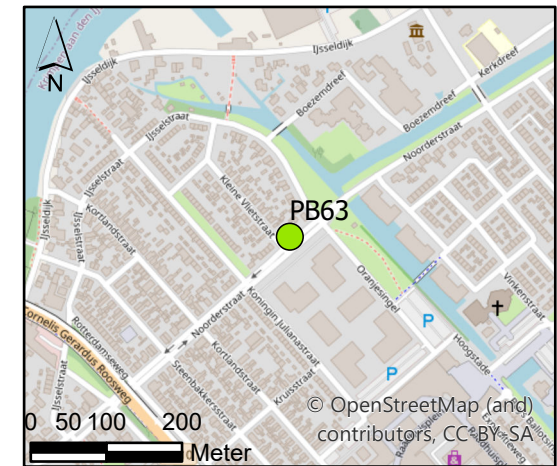
PB63

GHG: -2,26 mNAP
GG: -2,40 mNAP
GLG: -2,52 mNAP

Dit meetpunt is geplaatst ivm werkzaamheden Noorderstraat.

Geen directe acties noodzakelijk.
