Grondwaterrapportage Krimpen aan den IJssel

Periode 2021-2022, meetrapport 19

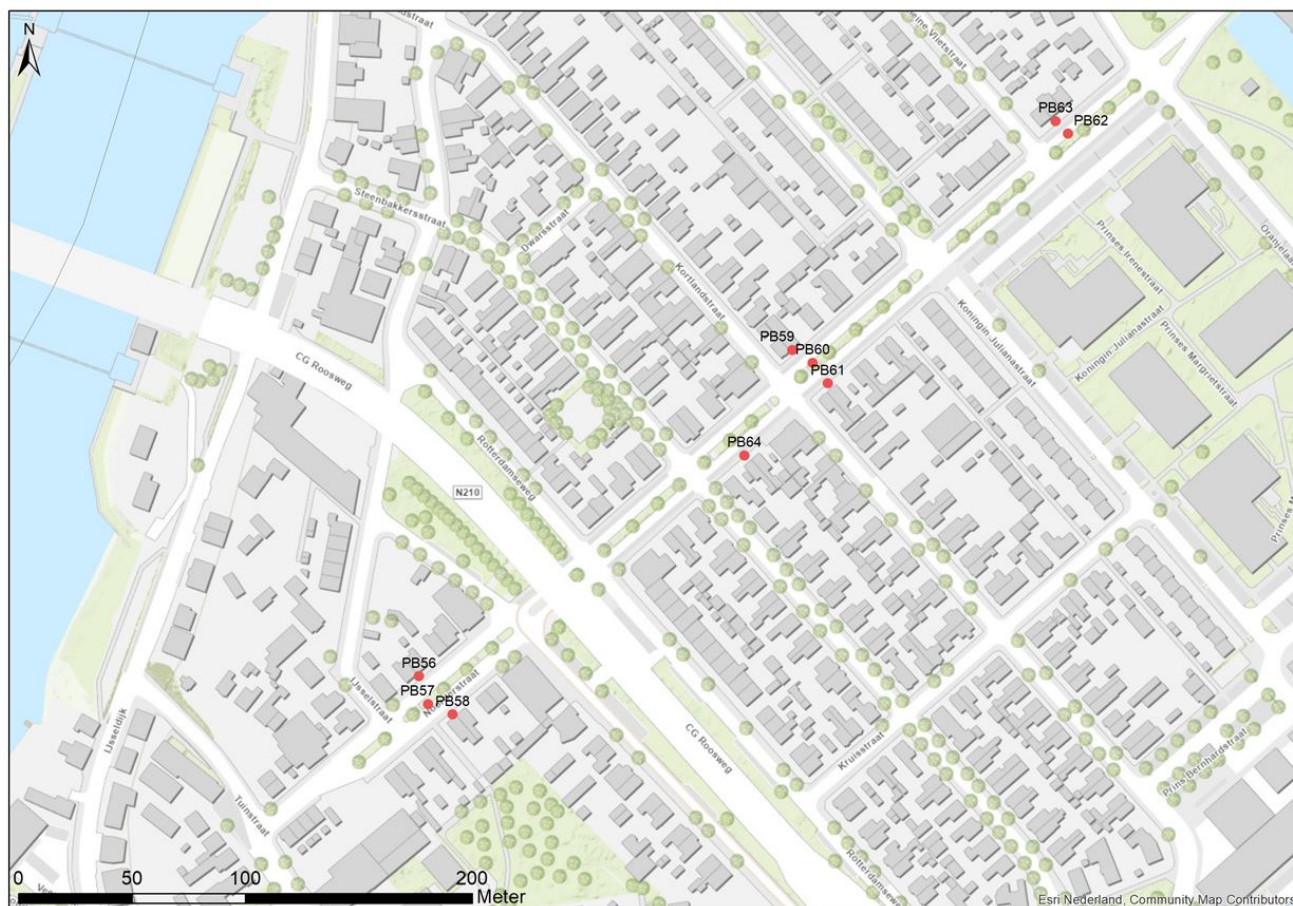
Extra Peilbuizen Noorderstraat

In januari 2021 zijn 9 extra peilbuizen geplaatst in de Noorderstraat vanwege aankomende reconstructie. De metingen worden via een apart portaal gevolgd en gebruikt in de voorbereiding van het reconstructieproject. Analyse van de grondwaterstand vindt plaats in het kader van het reconstructieproject. In deze rapportage is in verband met de korte meetperiode geen nadere analyse uitgevoerd.
